Ing. Martin Svoboda		Zodp. projektant:   Ing. Libor Mařík	Kontroloval:   Ing. Petr Lapiš	Zpracovatel stavebního objektu:	
Kraj: Liberecký		Traťový úsek/Obec: 1671 Liberec - Harrachov st.hr.		 	
Investor: Správa železnic, státní organizace; Dlážďená 1003/7; 110 00 Praha 1				Formát: -	
Akce: Oprava trati v úseku Tanvald - Kořenov SO 04-17-01 TUNEL POLUBENSKÝ km 32,691 - 33,631				Datum: 11/2021	
				Účel: DSP+PDPS	
				Č. zakázky: 64020136	
				Změna:	Č. kopie:
				Měřítko: 1:50	
Obsah dokumentace: VYHODNOCENÍ ZJIŠTĚNÝCH ZÁVAD				Část dokumentace: E.1.7.4	.12

Polubenský tunel

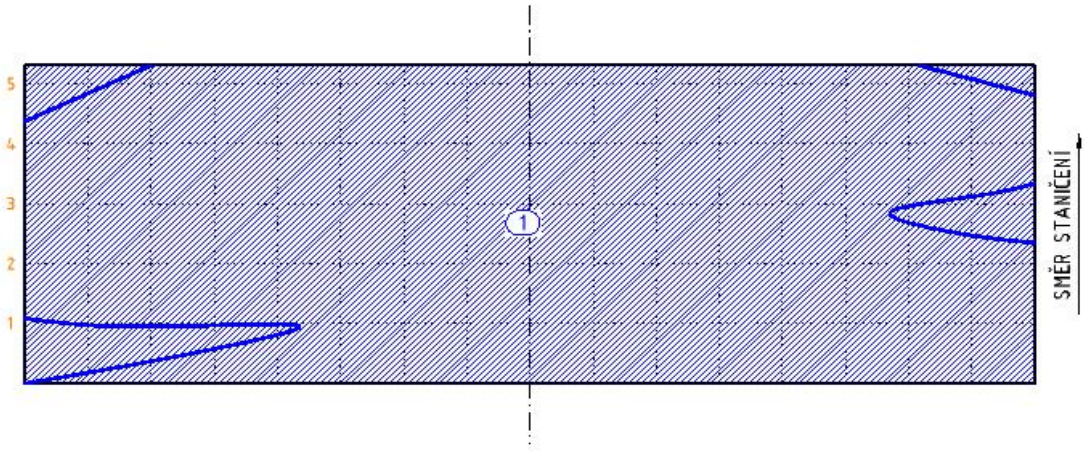
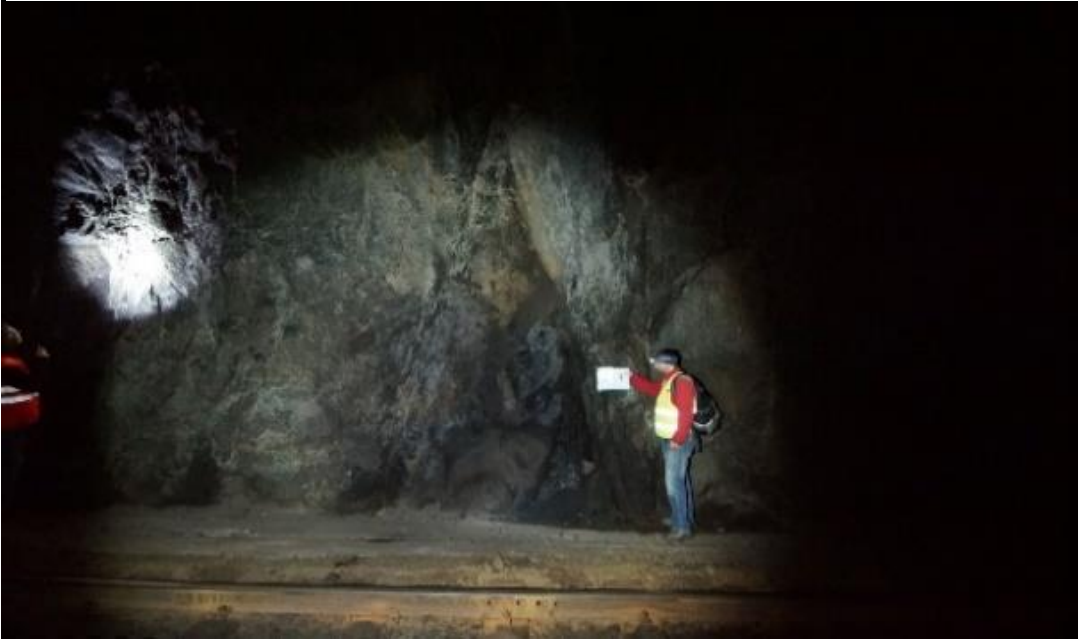
B92

Průsaky					
Č. poruchy	Umístění		Popis	Poznámka	Sanace
1	CK	CDB	V2	Vlhká místa podél tektonického zlomu	T6/T8
2					
3					
4					
5

Poznámky:
Skalní líc je mírně zvětralý s drobnými průsaky v místě tektonických poruch.
Oprava starých svodnic a následná aplikace souvrství se stříkanou izolací.

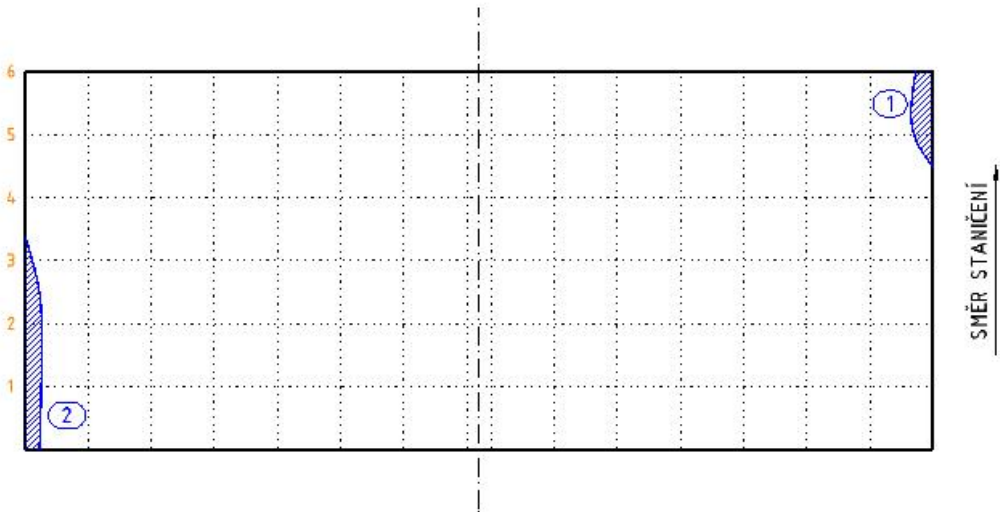
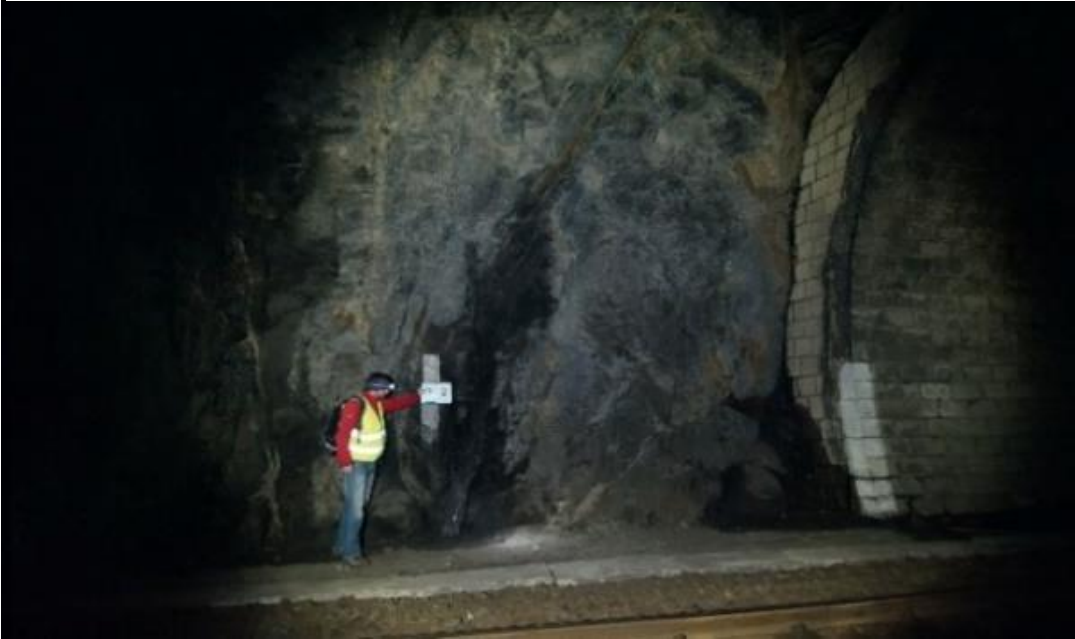
Průsaky					
Č. poruchy	Umístění		Popis	Poznámka	Sanace
1	Pop	KB	V1		T1
2	Pol	ZB	V3		T1
3					
4					
5

Poznámky:
Průsaky u obou pat klenby, jinak je ostění v dobré kondici.

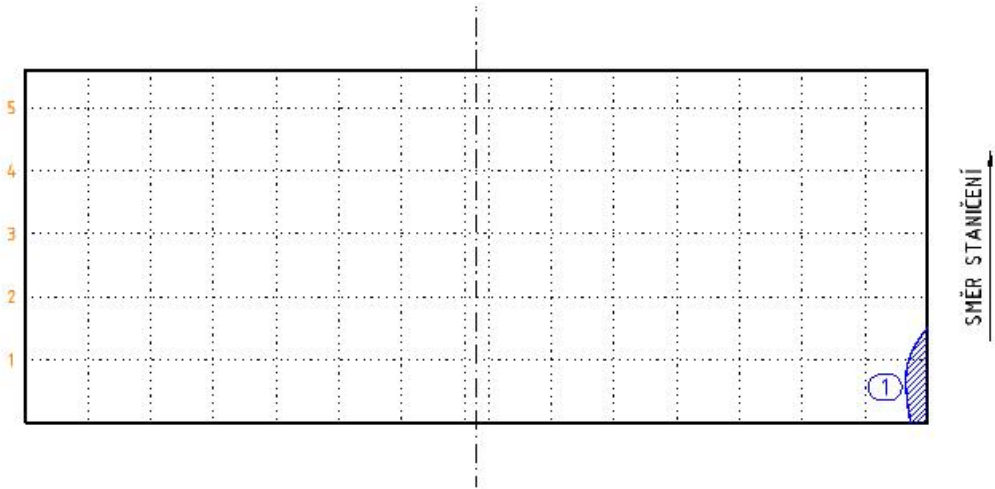
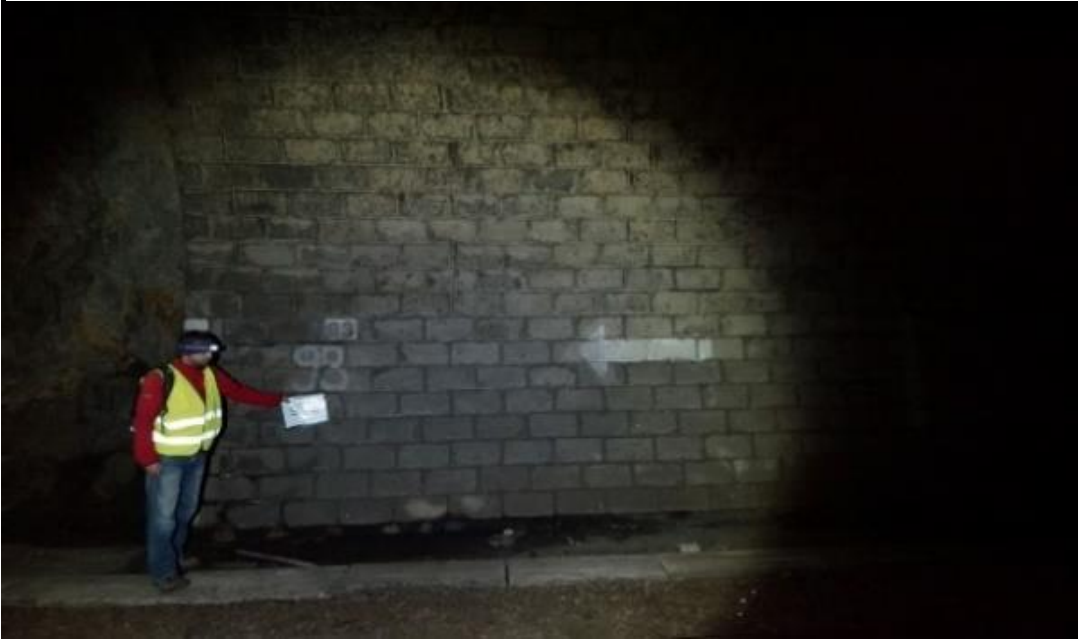
Průsaky					
Č. poruchy	Umístění		Popis	Poznámka	Sanace
1	Pop	ZB	V1		T1
2					
3					
4					
5

Poznámky:
Průsaky vpravo u paty klenby, jinak je ostění v dobré kondici.

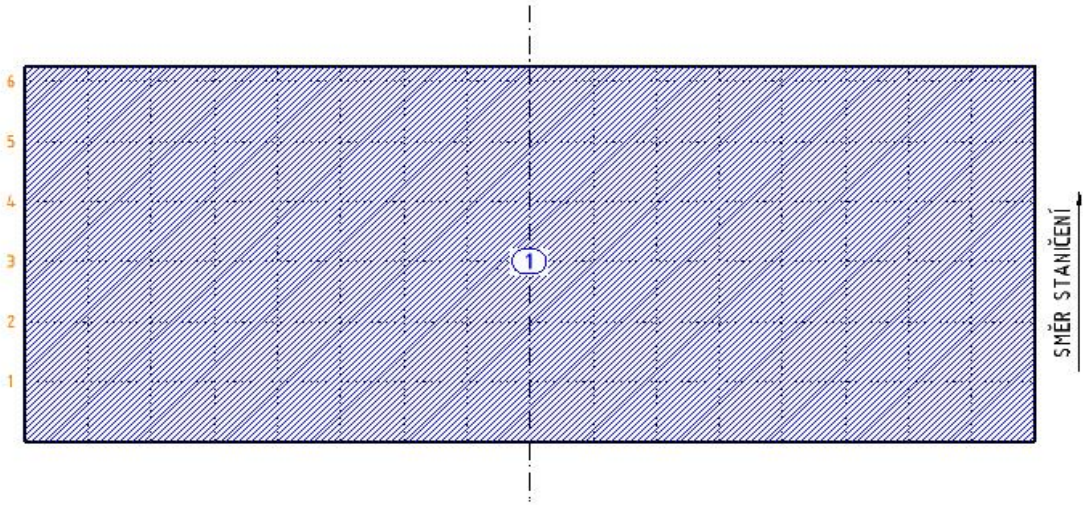
B95

Průsaky					
Č. poruchy	Umístění		Popis	Poznámka	Sanace
1	CK	CDB	V2		T6/T8
2					
3					
4					
5

Poznámky:
Skalní líc je mírně zvětralý, v místech tektonických poruch vlhký až mokrý.
Oprava starých svodnic a následná aplikace souvrství se stříkanou izolací.

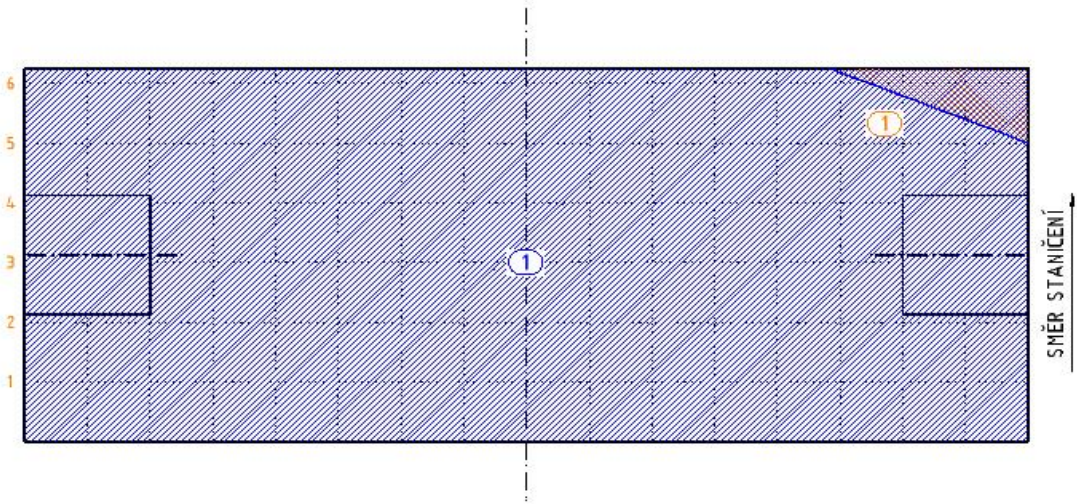
B96

Průsaky					
Č. poruchy	Umístění		Popis	Poznámka	Sanace
1	CK	CDB	V2		T6/T8
2					
3					
4					
5

Vady ostění				
Č. poruchy	Umístění		Popis	Sanace
1	Op	KB	Zvětralý sklaní líc	T6
2				
3

Poznámky:
Na konci pásuje vpravo je skalní líc zvětralý. V místech tektonických poruch je skalní líc vlhký až mokrý.
Oprava starých svodnic a následná aplikace souvrství se stříkanou izolací.

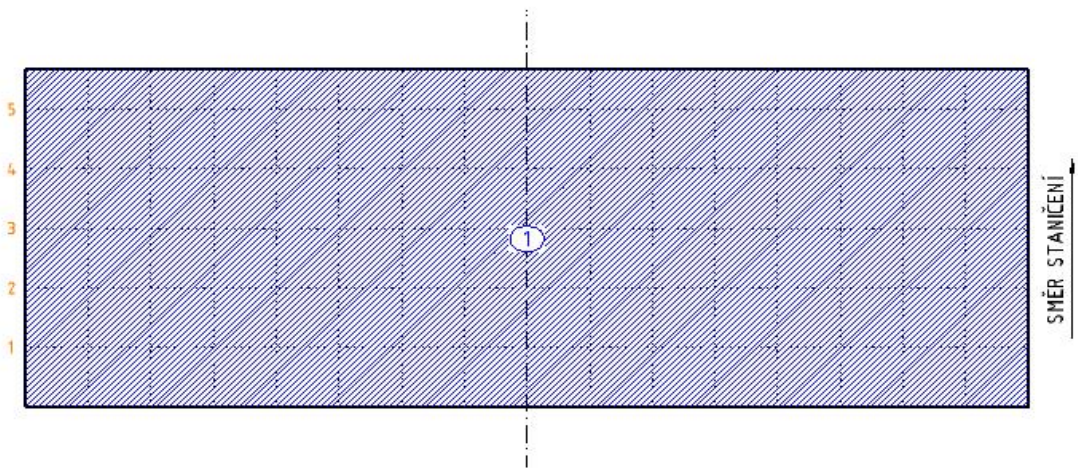
B99

Průsaky					
Č. poruchy	Umístění		Popis	Poznámka	Sanace
1	CK	CDB	V3		T6/T8
2					
3					
4					
5

Poznámky:
Skalní líc je mírně zvětralý, v místech tektonických poruch vlhký až mokrý.
Oprava starých svodnic a následná aplikace souvrství se stříkanou izolací

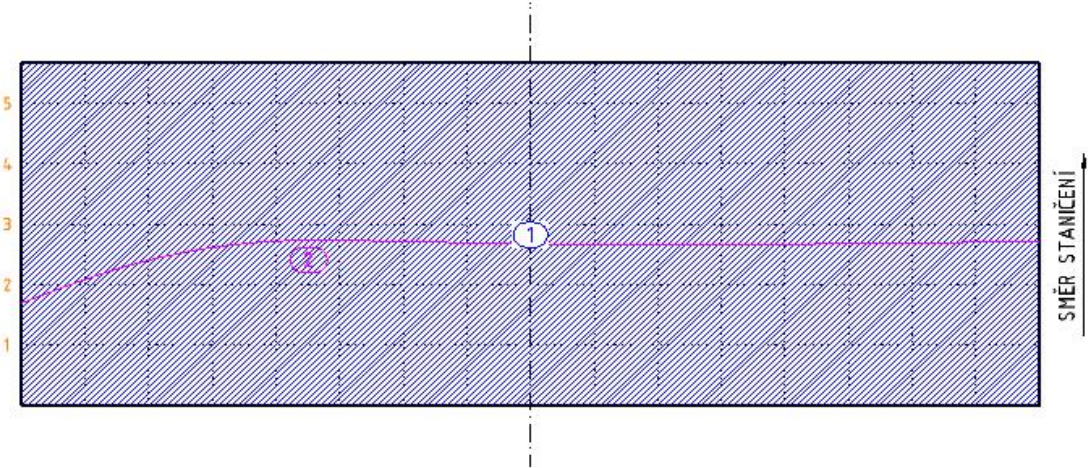
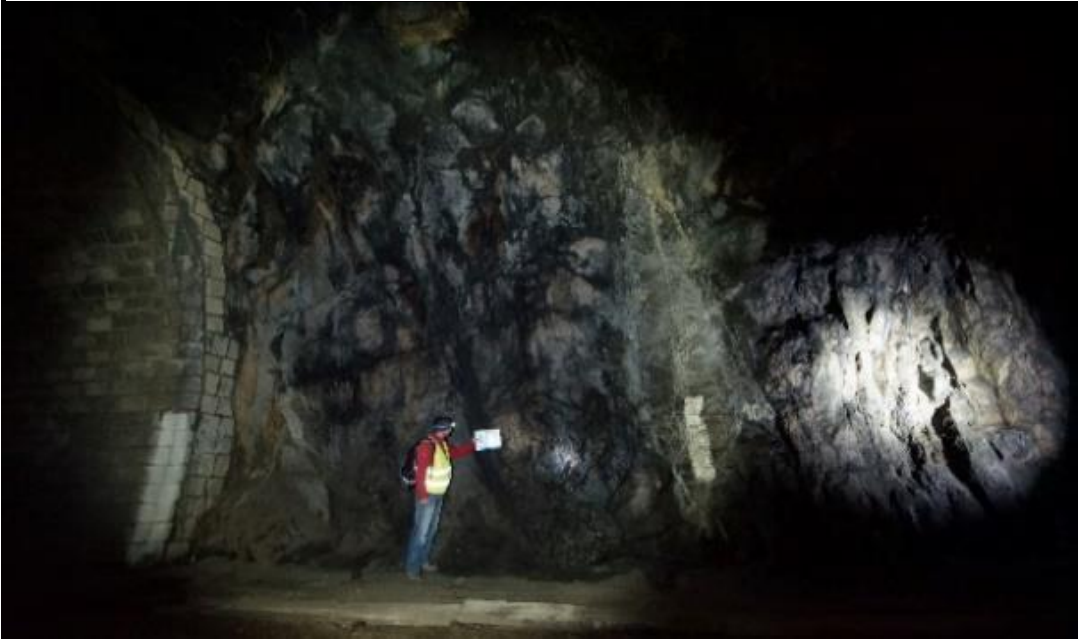
Průsaky					
Č. poruchy	Umístění		Popis	Poznámka	Sanace
1	CK	CDB	V3	Hlavně v okolí starých svodnic	T6/T8
2					
3					
4					
5

Skalní líc je mírně zvětralý, v místech tektonických poruch vlhký až mokrá. Staré svodnice jsou zdegradované, odpadávají kusy malty a jsou dalším zdrojem mokrých míst. Oprava starých svodnic a následná aplikace souvrství se stříkanou izolací

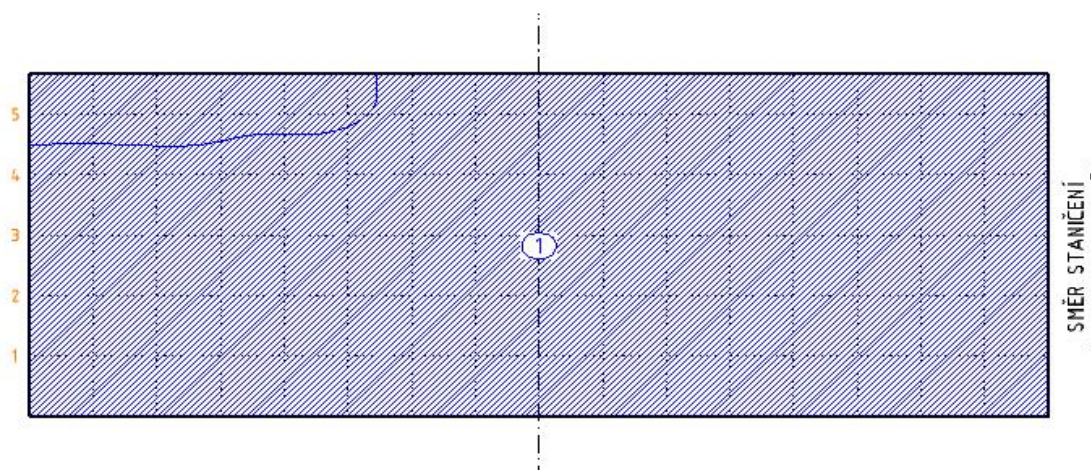
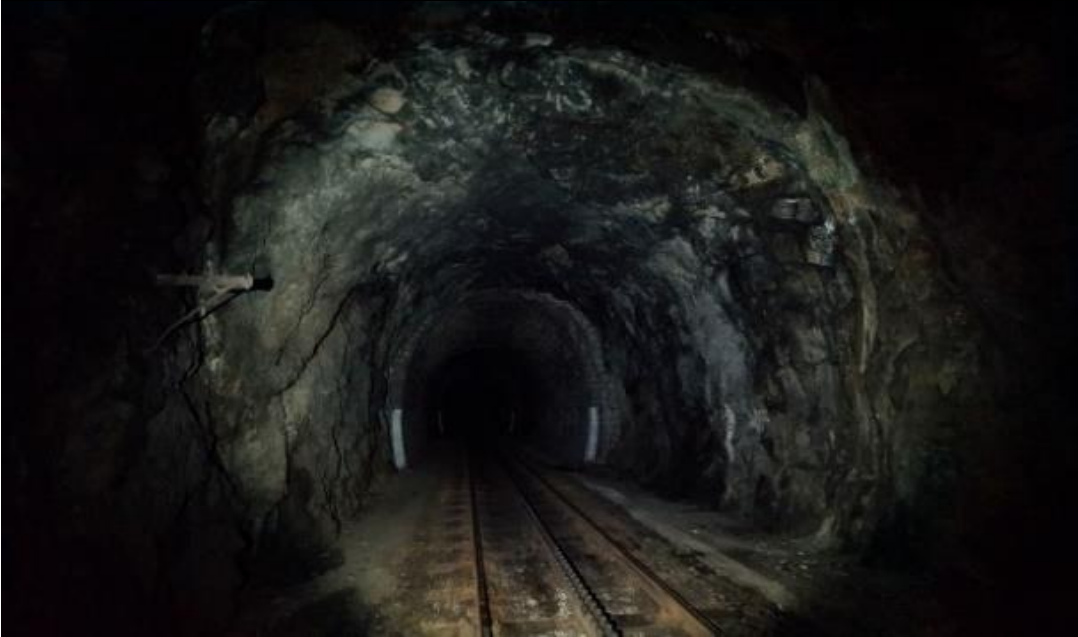
B101

Průsaky					
Č. poruchy	Umístění		Popis	Poznámka	Sanace
1	CK	CDB	V3		T6/T8
2					
3					
4					
5

Skalní líc je mírně zvětralý, v místech tektonických poruch vlhký až mokrý.

Oprava starých svodnic a následná aplikace souvrství se stříkanou izolací.

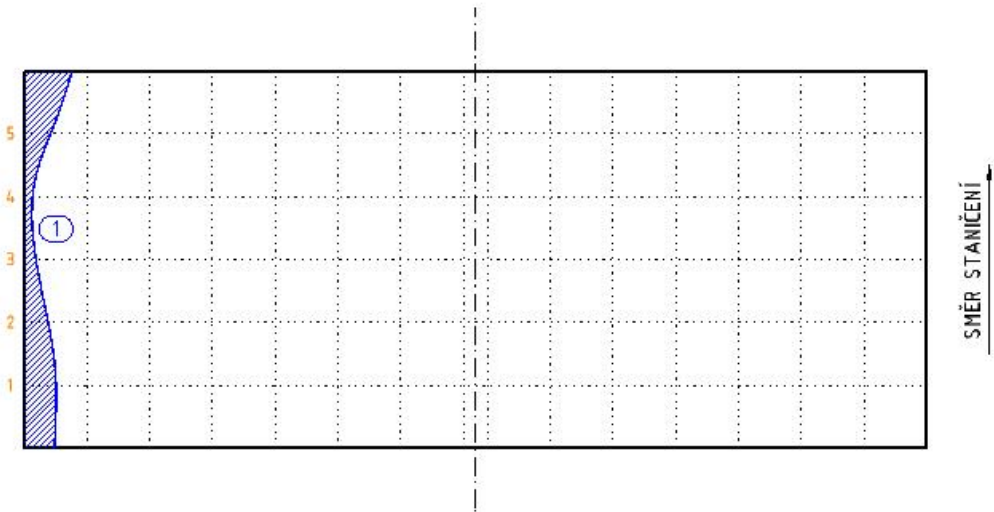
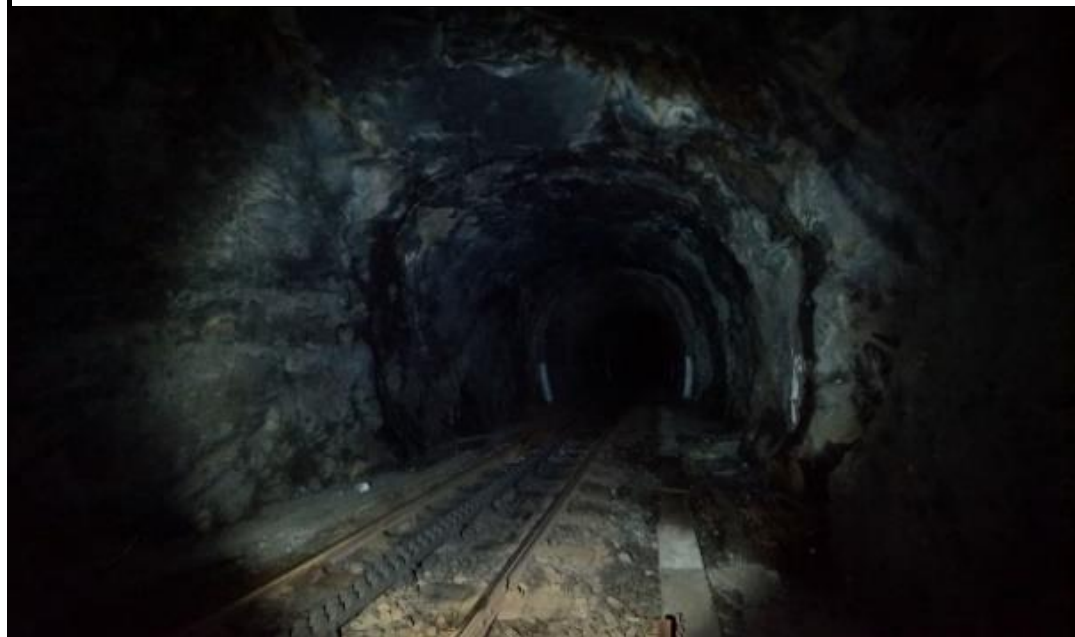
Průsaky					
Č. poruchy	Umístění		Popis	Poznámka	Sanace
1	Pol	CDB	V3		T1
2					
3					
4					
5

Poznámky:
Průsaky vlevo u paty klenby, jinak je ostění v dobré kondici.

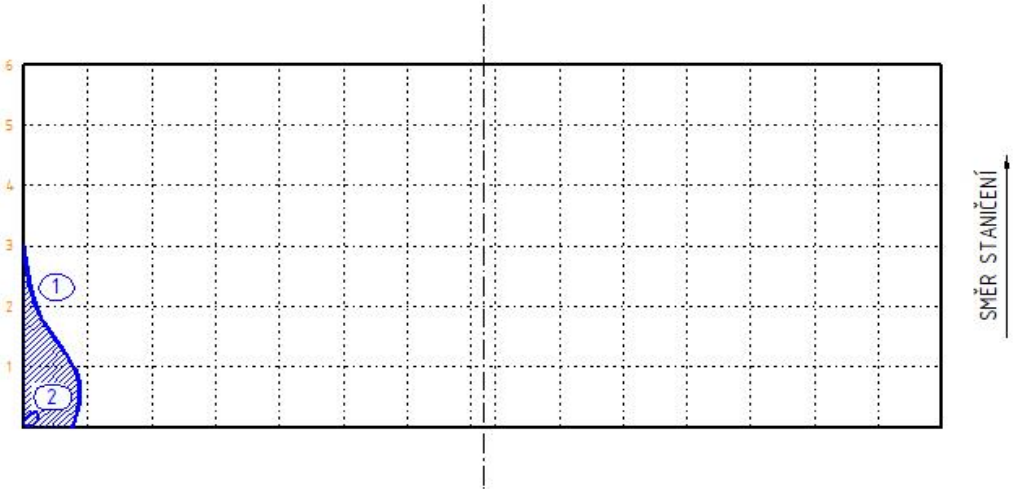
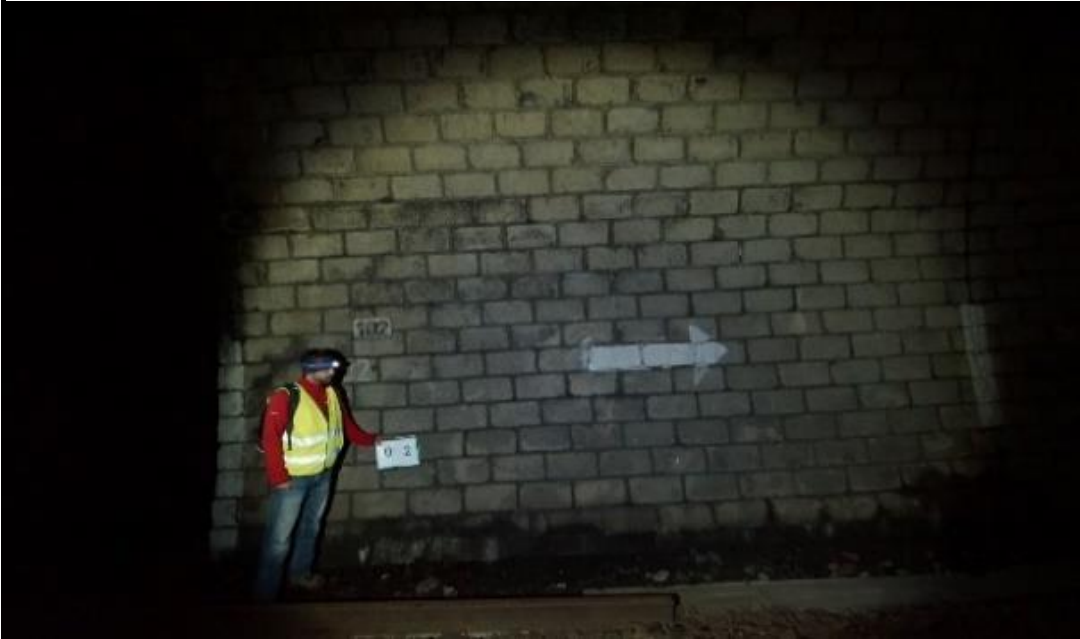
B103

Průsaky					
Č. poruchy	Umístění		Popis	Poznámka	Sanace
1	Pol	ZB	V3	U spáry mezi pásy 102/103	T1
2	Pol	ZB	V1	Pramen	T1
3					
4					
5

Poznámky:
Průsaky vlevo u paty klenby na začátku pásu, jinak je ostění v dobré kondici.

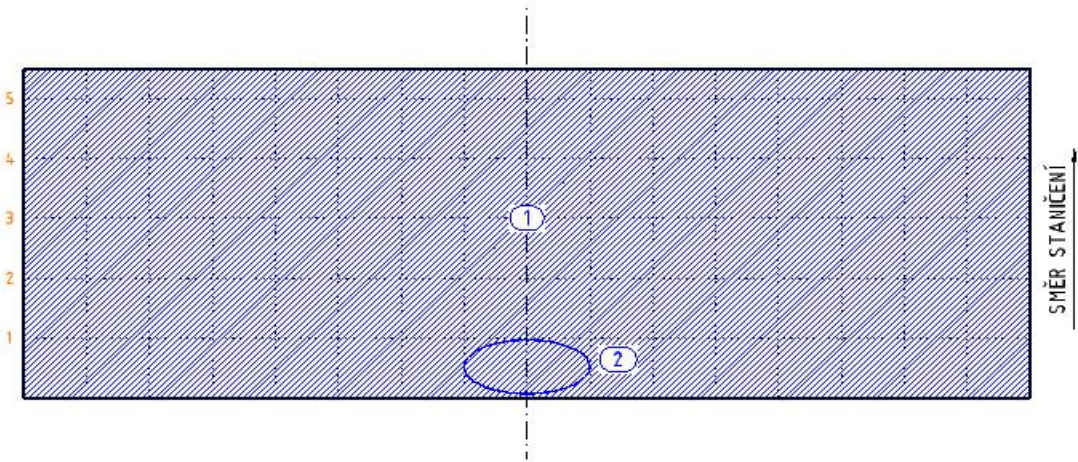
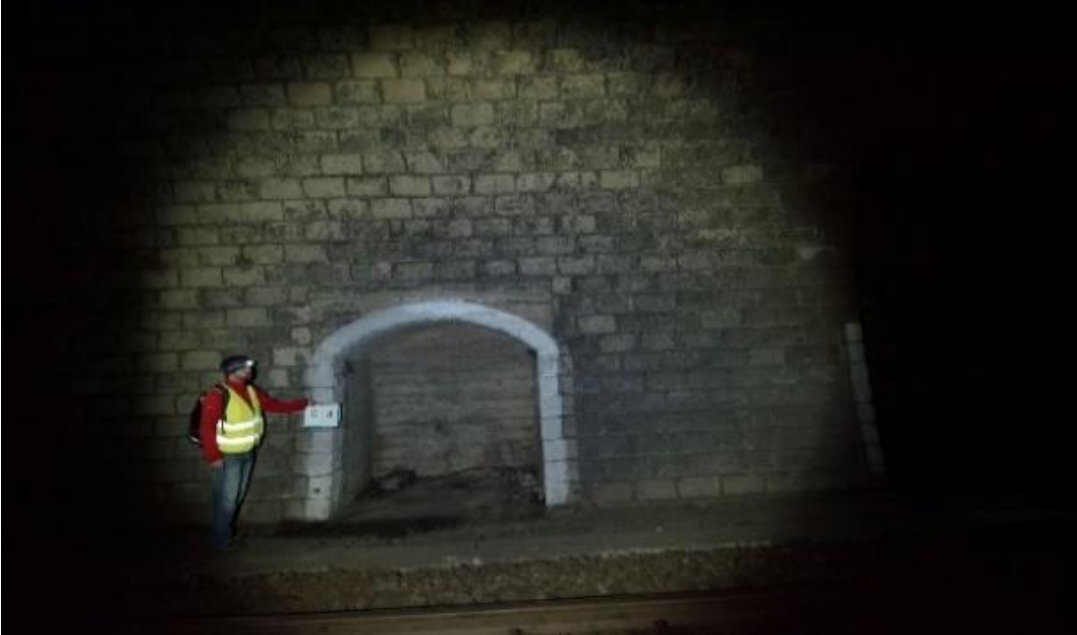
B105

Průsaky					
Č. poruchy	Umístění		Popis	Poznámka	Sanace
1	CK	CDB	V2		T6/T8
2	K	ZB	V1		T6/T8
3					
4					
5

Poznámky:
Skalní líc je mírně zvětralý, v místech tektonických poruch vlhký až mokrá. Z čela předešlého pásu kape ve vrcholu klenby. Oprava starých svodnic a následná aplikace souvrství se stříkanou izolací

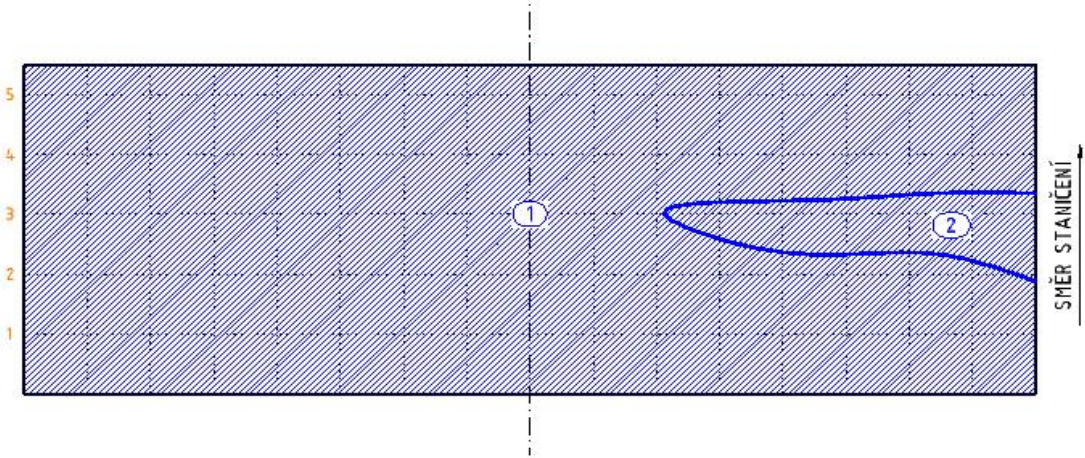
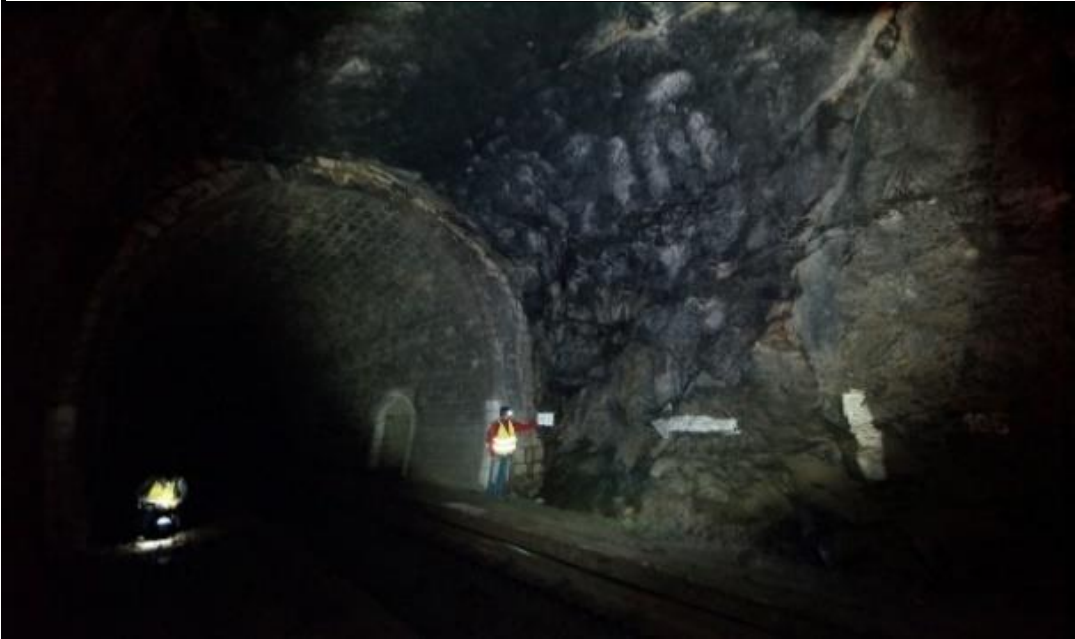
B106

Průsaky					
Č. poruchy	Umístění		Popis	Poznámka	Sanace
1	CK	CDB	V2		T6/T8
2	Op	SB	V3		T6/T8
3					
4					
5

Skalní líc je mírně zvětralý, v místech tektonických poruch vlhký až mokrý. Byl zachycen větší přítok na pravém boku. Oprava starých svodnic a následná aplikace souvrství se stříkanou izolací

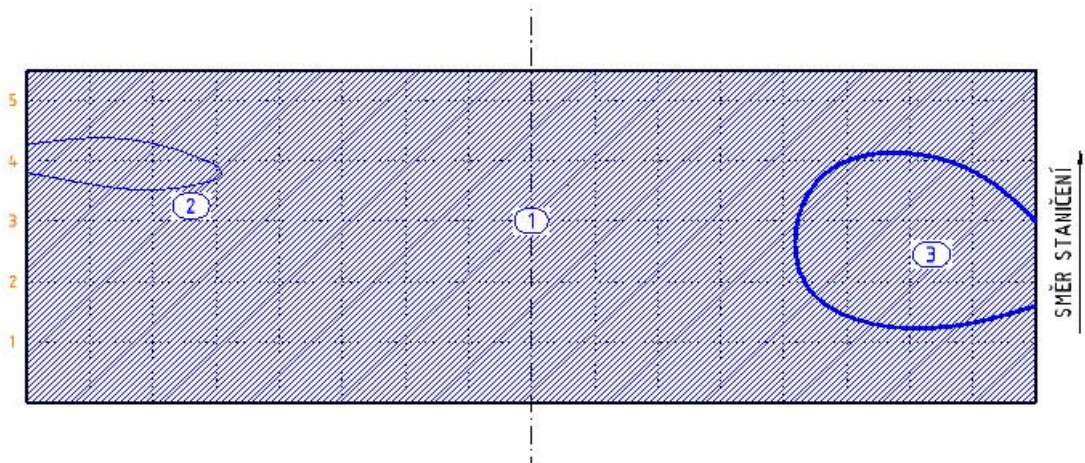
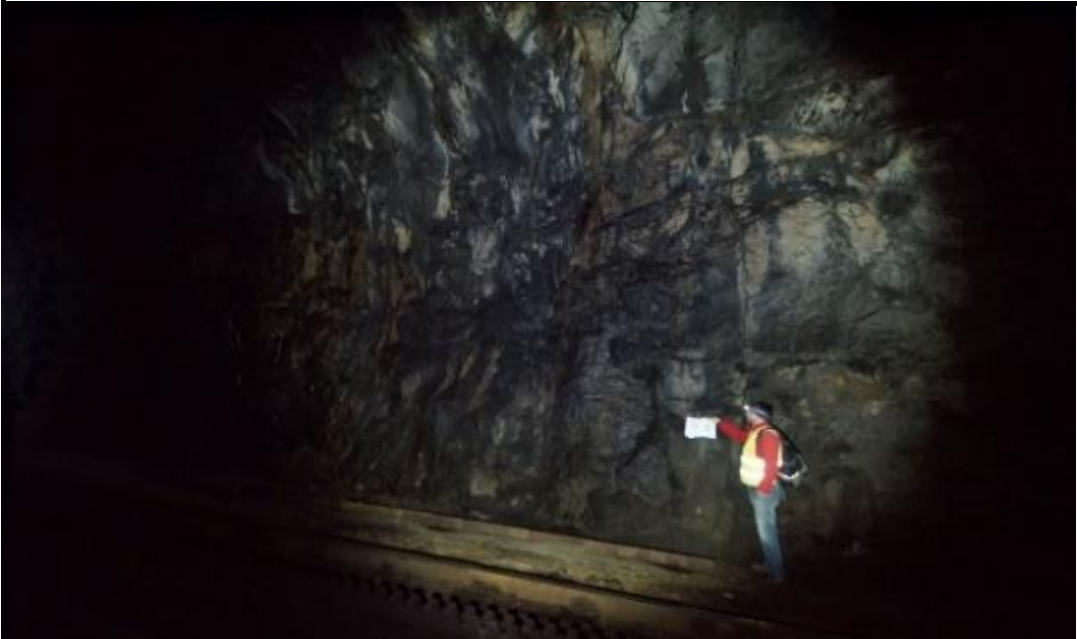
Průsaky					
Č. poruchy	Umístění		Popis	Poznámka	Sanace
1	CK	CDB	V2		T6/T8
2	Ol	KB	V3		T6/T8
3	Op	SB	V3		T6/T8
4					
5

Poznámky:
Skalní líc je mírně zvětralý, v místech tektonických poruch vlhký až mokrá. Byl zachycen větší přítok na pravém boku.
Oprava starých svodnic a následná aplikace souvrství se stříkanou izolací

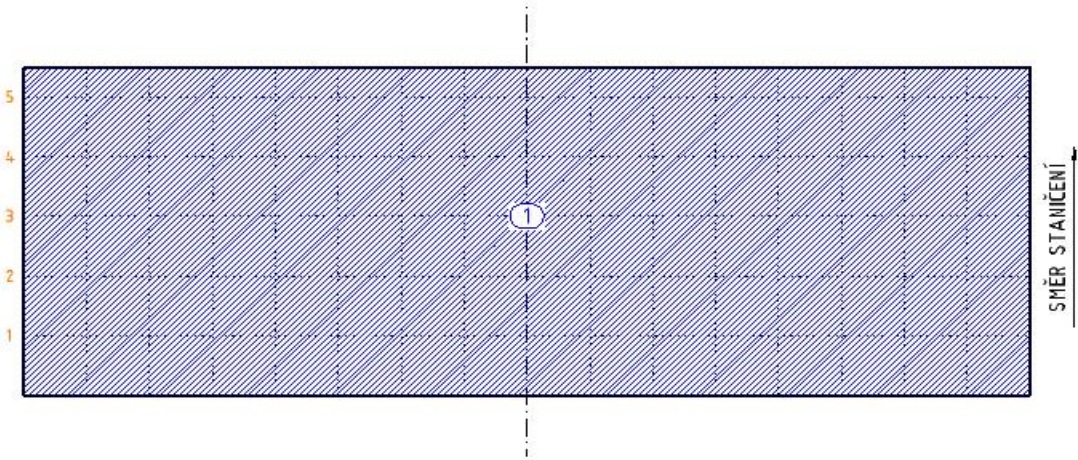
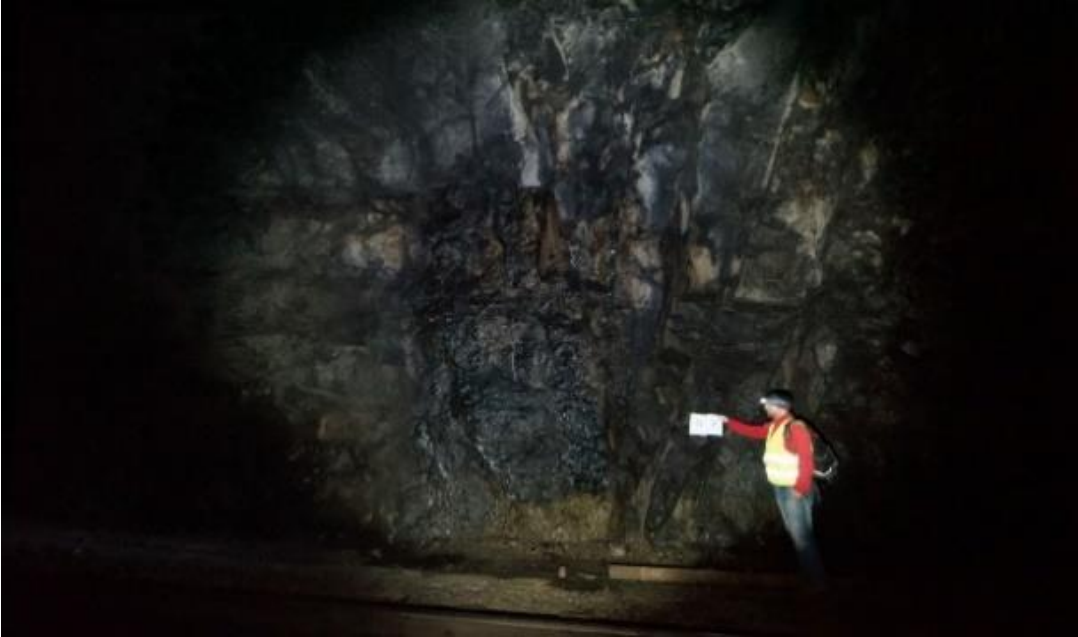
B108

Průsaky					
Č. poruchy	Umístění		Popis	Poznámka	Sanace
1	CK	CDB	V2		T6/T8
2					
3					
4					
5

Poznámky:
Skalní líc je mírně zvětralý, v místech tektonických poruch vlhký až mokrý.
Oprava starých svodnic a následná aplikace souvrství se stříkanou izolací

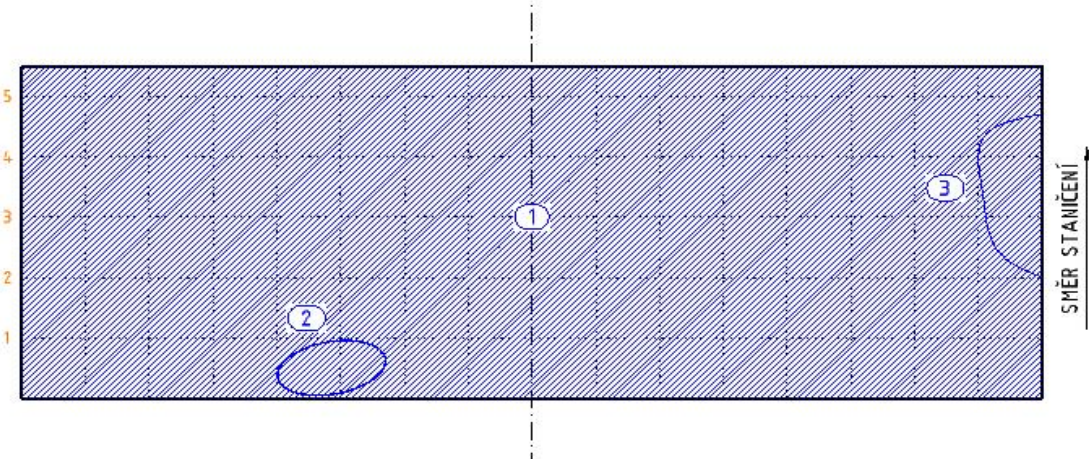
B109

Průsaky					
Č. poruchy	Umístění		Popis	Poznámka	Sanace
1	CK	CDB	V2		T6/T8
2	K	ZB	V1		T6/T8
3	Pop	SB	V3		T6/T8
4					
5

Poznámky:
Skalní líc je mírně zvětralý, v místech tektonických poruch vlhký až mokrá.
Oprava starých svodnic a následná aplikace souvrství se stříkanou izolací

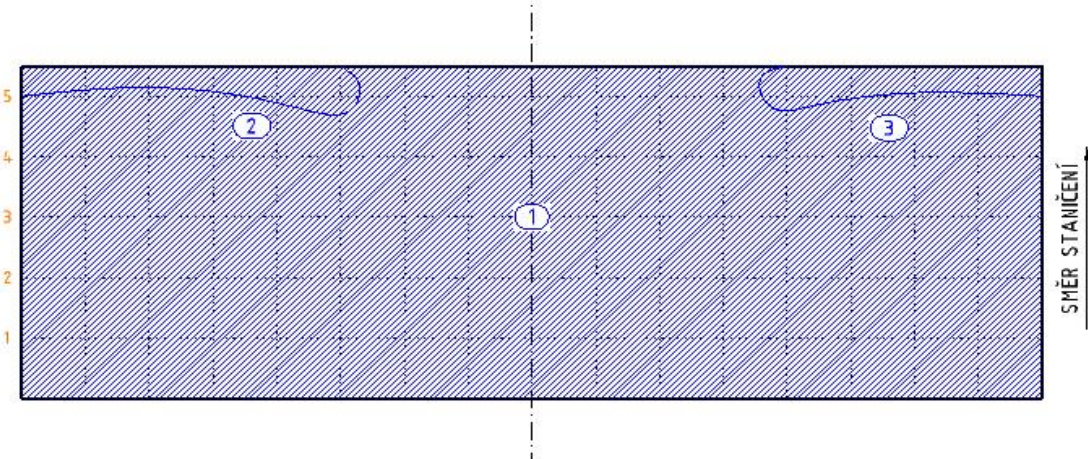
B110

Průsaky					
Č. poruchy	Umístění		Popis	Poznámka	Sanace
1	CK	CDB	V2		T6/T8
2	Ol	KB	V3		T6/T8
3	Op	KB	V3		T6/T8
4					
5

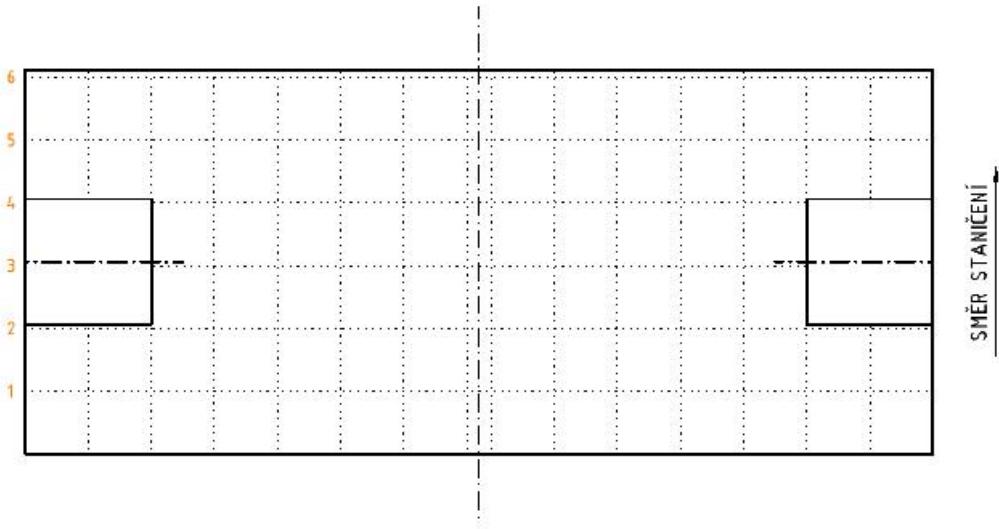
Pás 112

Průsaky					
Č. poruchy	Umístění		Popis	Poznámka	Sanace
1	Op	V	V2	Ve výklenku vyvedená izolace - vlhko	T9
2					
3					
4					
5

Poznámky:
Ostění je v dobré kondici. Ve výklenku vpravo je skrz betonovou stěnu výklenku vyvedena PVC izolace. V tomto místě je ostění vlhké.

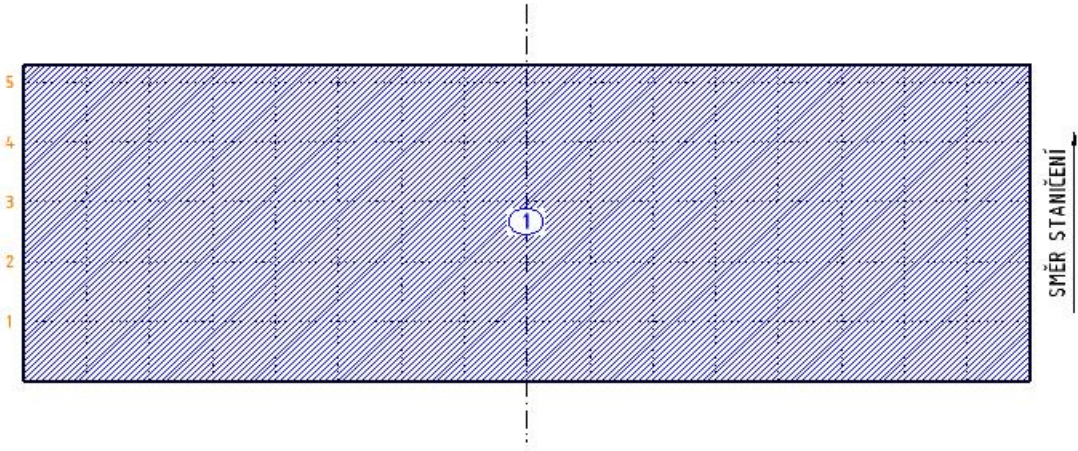
B114

Průsaky					
Č. poruchy	Umístění		Popis	Poznámka	Sanace
1	CK	CDB	V2		T6/T8
2					
3					
4					
5

Vady ostění				
Č. poruchy	Umístění		Popis	Sanace
1	K	ZB	Vapadávají kameny ze skalního líce	T6
2				
3

Poznámky:
Skalní líc je mírně zvětralý, v místech tektonických poruch vlhký až mokrý. U spáry pásů 113/114 je skalní líc zvětralý, vypadávají bločky. Oprava starých svodnic, odstranění uvolněných bloků a následná aplikace souvrství se stříkanou izolací

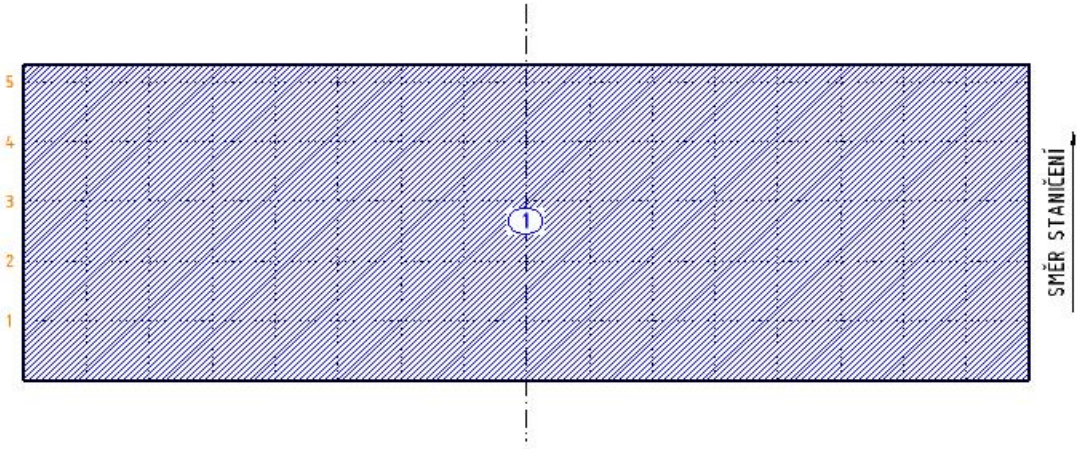
B115

Průsaky					
Č. poruchy	Umístění		Popis	Poznámka	Sanace
1	CK	CDB	V2		T6/T8
2					
3					
4					
5

Poznámky:
Skalní líc je mírně zvětralý, v místech tektonických poruch vlhký až mokrý.
Oprava starých svodnic, odstranění uvolněných bloků a následná aplikace souvrství se stříkanou izolací

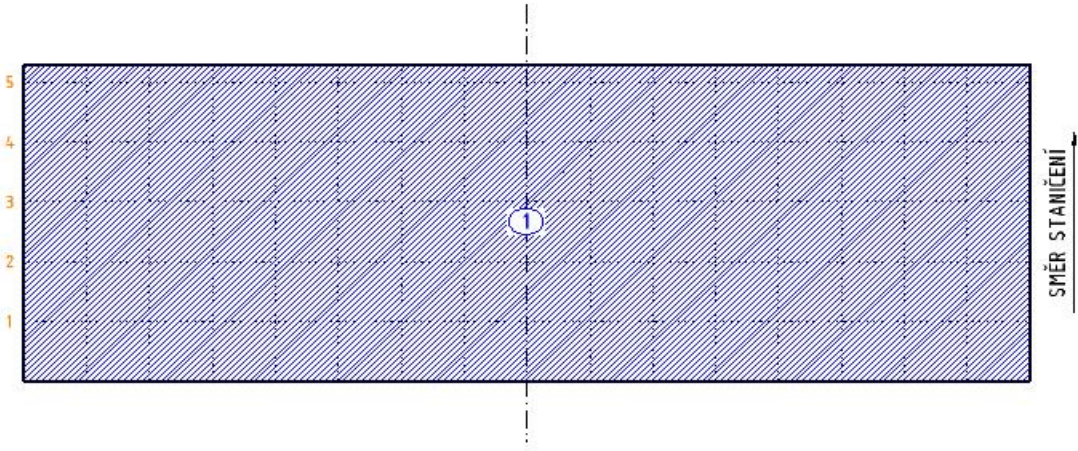
B116

Průsaky					
Č. poruchy	Umístění		Popis	Poznámka	Sanace
1	CK	CDB	V2		T6/T8
2					
3					
4					
5

Poznámky:
Skalní líc je mírně zvětralý, v místech tektonických poruch vlhký až mokrý.
Oprava starých svodnic, odstranění uvolněných bloků a následná aplikace souvrství se stříkanou izolací

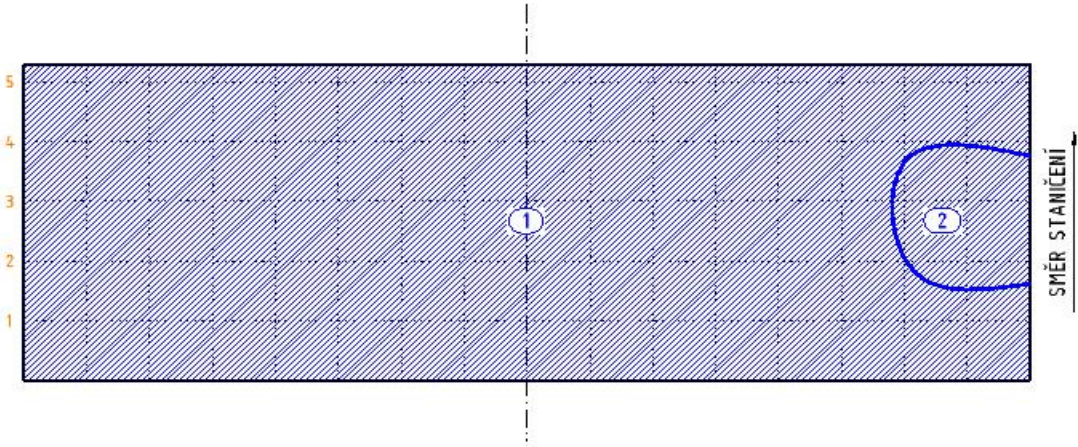
B117

Průsaky					
Č. poruchy	Umístění		Popis	Poznámka	Sanace
1	CK	CDB	V2		T6/T8
2	Op	SB	V3		T6/T8
3					
4					
5

Poznámky:
Skalní líc je mírně zvětralý, v místech tektonických poruch vlhký až mokrá (víc na pravém pásu).
Oprava starých svodnic, odstranění uvolněných bloků a následná aplikace souvrství se stříkanou izolací

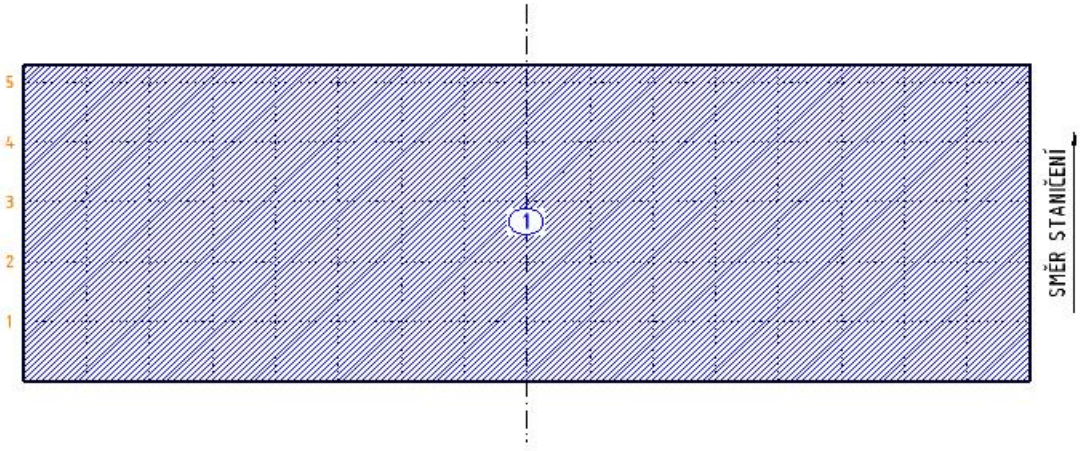
B118

Průsaky					
Č. poruchy	Umístění		Popis	Poznámka	Sanace
1	CK	CDB	V2		T6/T8
2					
3					
4					
5

Poznámky:
Skalní líc je mírně zvětralý, plošně vlhký až mokrý.
Oprava starých svodnic, odstranění uvolněných bloků a následná aplikace souvrství se stříkanou izolací

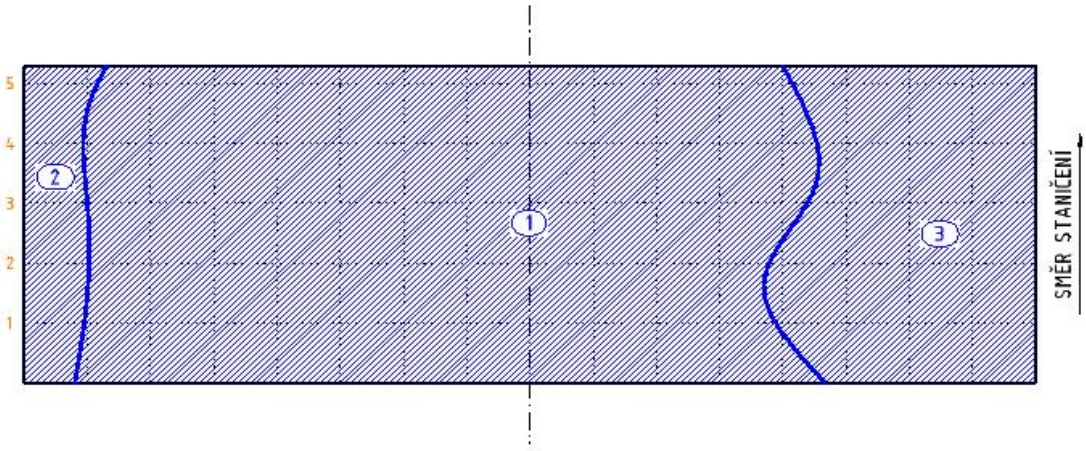
Průsaky					
Č. poruchy	Umístění		Popis	Poznámka	Sanace
1	CK	CDB	V2		T6/T8
2	Pol	CDB	V3	Vlevo dole	T6/T8
3	Op	CDB	V3	Vpravo celý bok	T6/T8
4					
5

Poznámky:
Skalní líc je mírně zvětralý, v místech tektonických poruch vlhký až mokrý (především pravý bok je mokrý).
Oprava starých svodnic, odstranění uvolněných pásů a následná aplikace souvrství se stříkanou izolací

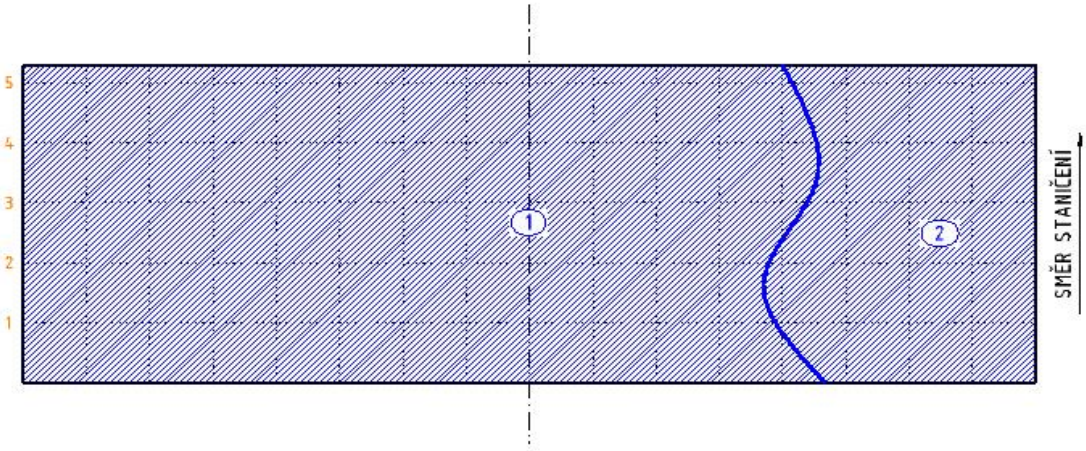
B120

Průsaky					
Č. poruchy	Umístění		Popis	Poznámka	Sanace
1	CK	CDB	V2		T6/T8
2	Op	CDB	V3	Vpravo celý bok	T6/T8
3					
4					
5

Poznámky:
Skalní líc je mírně zvětralý, v místech tektonických poruch vlhký až mokrá (především pravý bok je mokrá).
Oprava starých svodnic, odstranění uvolněných bloků a následná aplikace souvrství se stříkanou izolací

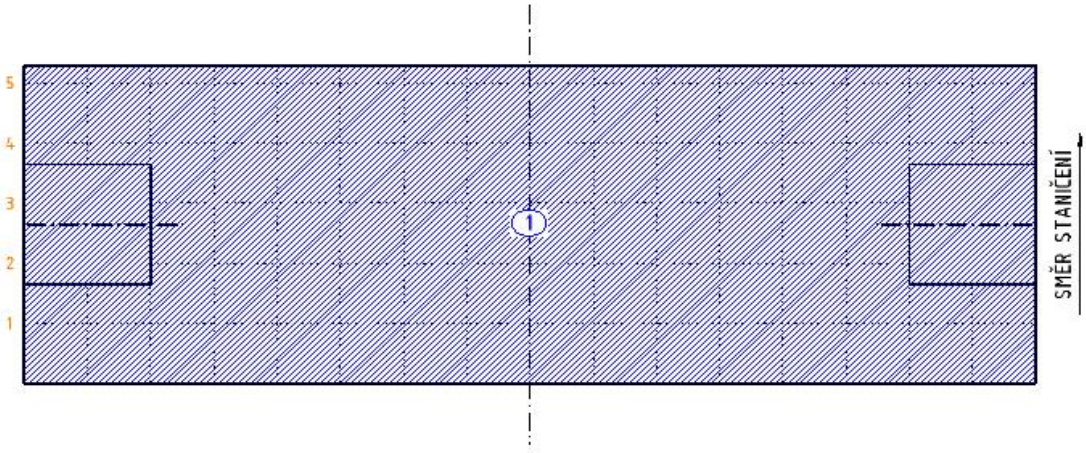
B121

Průsaky					
Č. poruchy	Umístění		Popis	Poznámka	Sanace
1	CK	CDB	V2		T6/T8
2					
3					
4					
5

Poznámky:
Skalní líc je mírně zvětralý, v místech tektonických poruch vlhký až mokrý (především v místech na rozšíření pro výklenek).
Oprava starých svodnic, odstranění uvolněných bloků a následná aplikace souvrství se stříkanou izolací

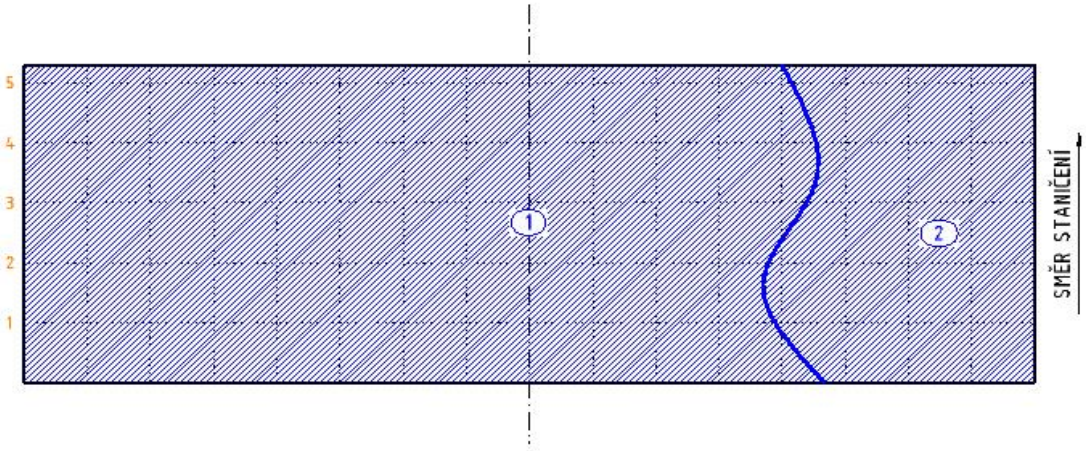
B122

Průsaky					
Č. poruchy	Umístění		Popis	Poznámka	Sanace
1	CK	CDB	V2		T6/T8
2	Op	CDB	V3	Vpravo celý bok	T6/T8
3					
4					
5

Poznámky:
Skalní líc je mírně zvětralý, v místech tektonických poruch vlhký až mokrý (především pravý bok je mokrý).
Oprava starých svodnic, odstranění uvolněných bloků a následná aplikace souvrství se stříkanou izolací
