Ing. Martin Svoboda		Zodp. projektant:   Ing. Libor Mařík	Kontroloval:   Ing. Petr Lapiš	Zpracovatel stavebního objektu:	
Kraj: Liberecký		Traťový úsek/Obec: 1671 Liberec - Harrachov st.hr.		 	
Investor: Správa železnic, státní organizace; Dlážďená 1003/7; 110 00 Praha 1				Formát: -	
Akce: Oprava trati v úseku Tanvald - Kořenov SO 04-17-01 TUNEL POLUBENSKÝ km 32,691 - 33,631				Datum: 11/2021	
				Účel: DSP+PDPS	
				Č. zakázky: 64020136	
				Změna:	Č. kopie:
				Měřítko: 1:50	
Obsah dokumentace: VYHODNOCENÍ ZJIŠTĚNÝCH ZÁVAD				Část dokumentace: E.1.7.4	.12

Polubenský tunel

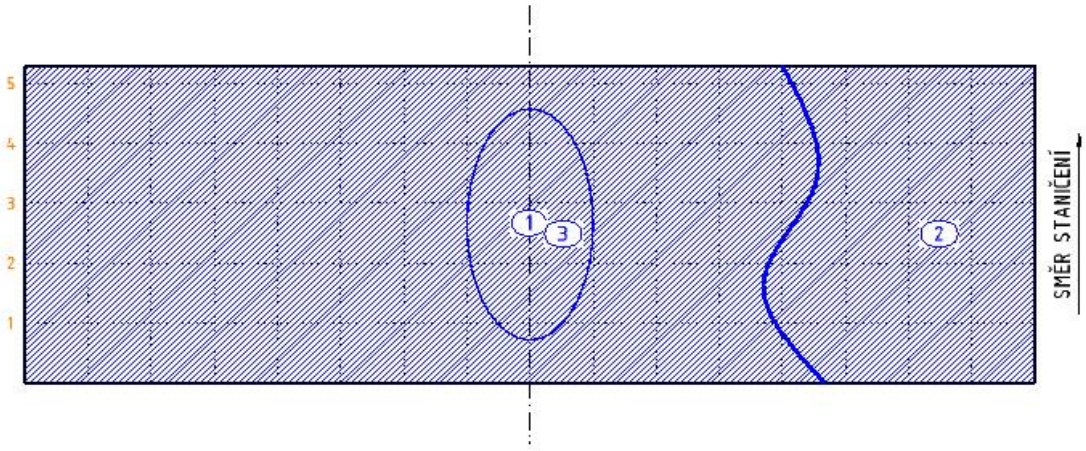
B123

Průsaky					
Č. poruchy	Umístění		Popis	Poznámka	Sanace
1	CK	CDB	V2		T6/T8
2	Op	CDB	V3		T6/T8
3	K	SB	V3		T6/T8
4					
5

Poznámky:
Skalní líc je mírně zvětralý, v místech tektonických poruch vlhký až mokrý (především pravý bok je mokrý).
Oprava starých svodnic, odstranění uvolněných bloků a následná aplikace souvrství se stříkanou izolací

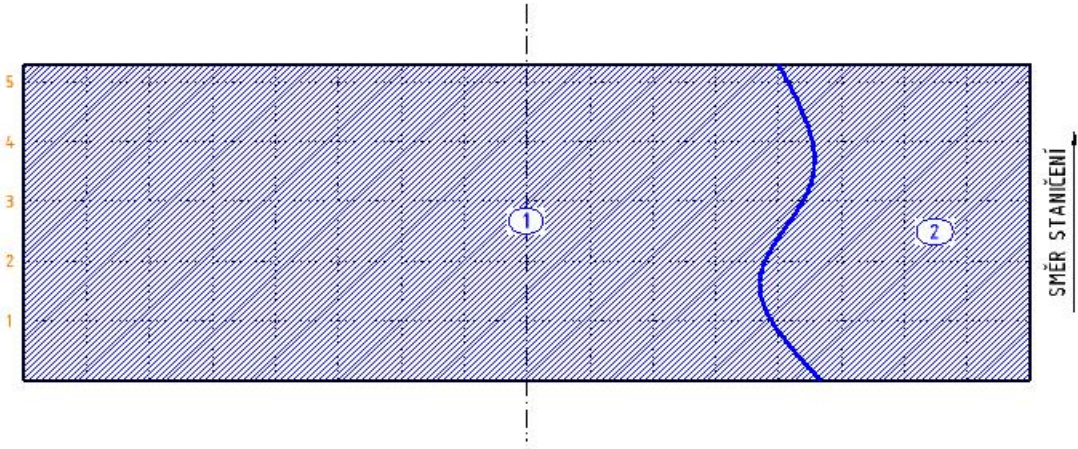
B124

Průsaky					
Č. poruchy	Umístění		Popis	Poznámka	Sanace
1	CK	CDB	V2		T6/T8
2	Op	CDB	V3	Vpravo celý bok	T6/T8
3					
4					
5

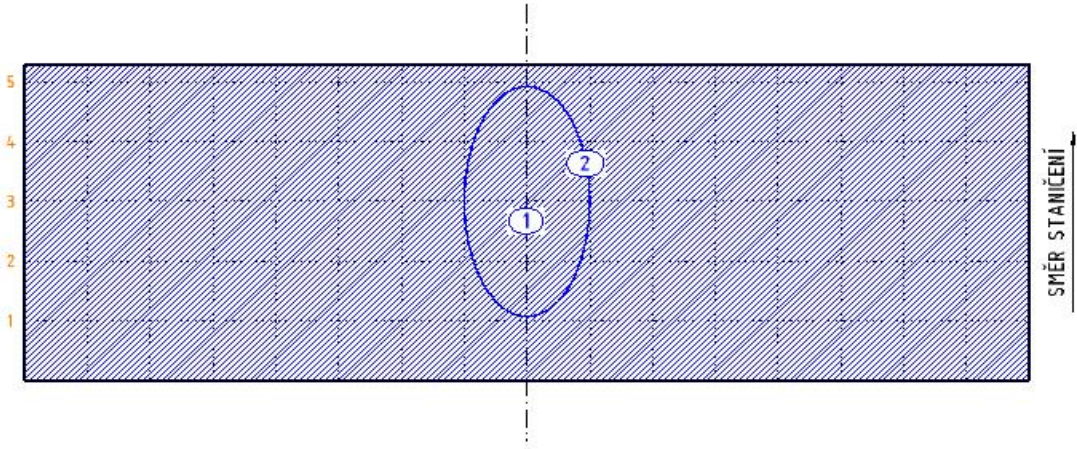
B126

Průsaky					
Č. poruchy	Umístění		Popis	Poznámka	Sanace
1	CK	CDB	V2		T6/T8
2	K	SB	V3		T6/T8
3					
4					
5

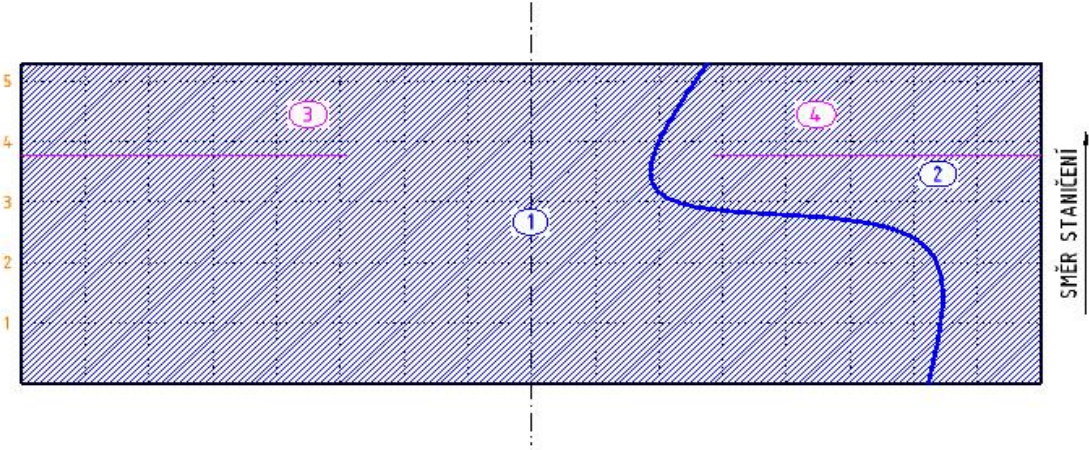
Průsaky					
Č. poruchy	Umístění		Popis	Poznámka	Sanace
1	CK	CDB	V2		T6/T8
2	Op	CDB	V3		T6/T8
3	OI	KB		Svodnice do 2/3	T8
4	Op	KB		Svodnice do 2/3	T8
5

Poznámky:
Skalní líc je mírně zvětralý, v místech tektonických poruch vlhký až mokrá (především pravý bok je mokrá).
Oprava starých svodnic, odstranění uvolněných bloků a následná aplikace souvrství se stříkanou izolací

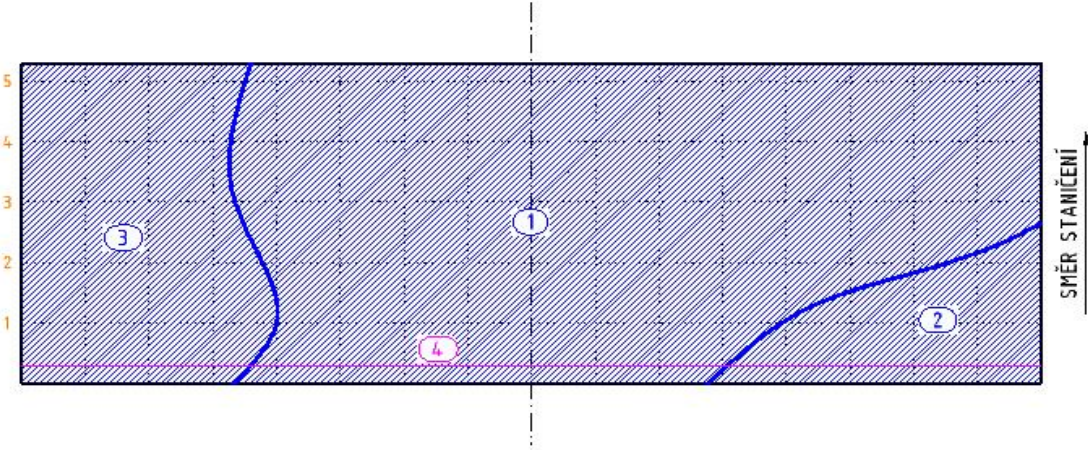
Průsaky					
Č. poruchy	Umístění		Popis	Poznámka	Sanace
1	CK	CDB	V2		T6/T8
2	Op	ZB	V3	Mokré boky	T6/T8
3	OI	CDB	V3	Mokré boky	T6/T8
4	CK	ZB		Svodnice	T8
5

Poznámky:
Skalní líc je mírně zvětralý, v místech tektonických poruch vlhký až mokrý (především levý bok je mokrý).
Oprava starých svodnic, odstranění uvolněných bloků a následná aplikace souvrství se stříkanou izolací

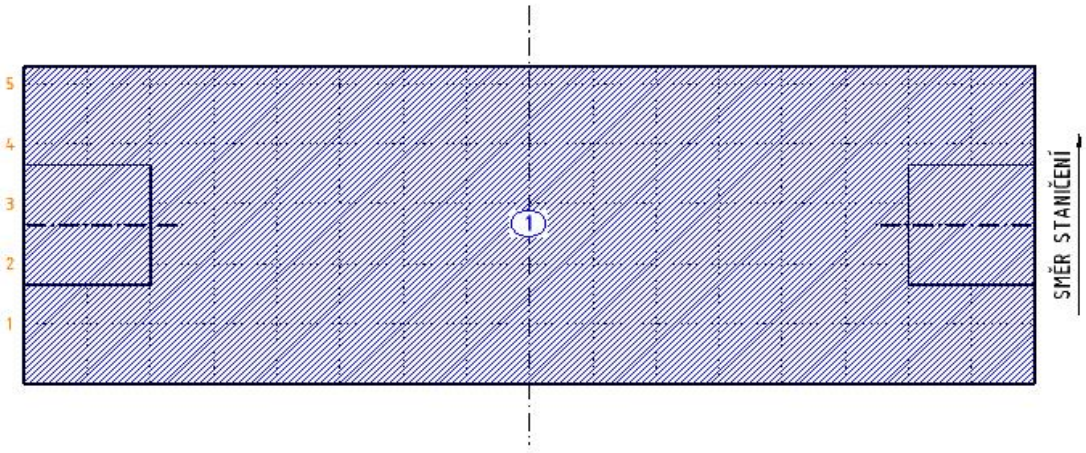
B130

Průsaky					
Č. poruchy	Umístění		Popis	Poznámka	Sanace
1	CK	CDB	V2		T6/T8
2					
3					
4					
5

Skalní líc je mírně zvětralý, v místech tektonických poruch vlhký až mokrý.
Oprava starých svodnic, odstranění uvolněných bloků a následná aplikace souvrství se stříkanou izolací

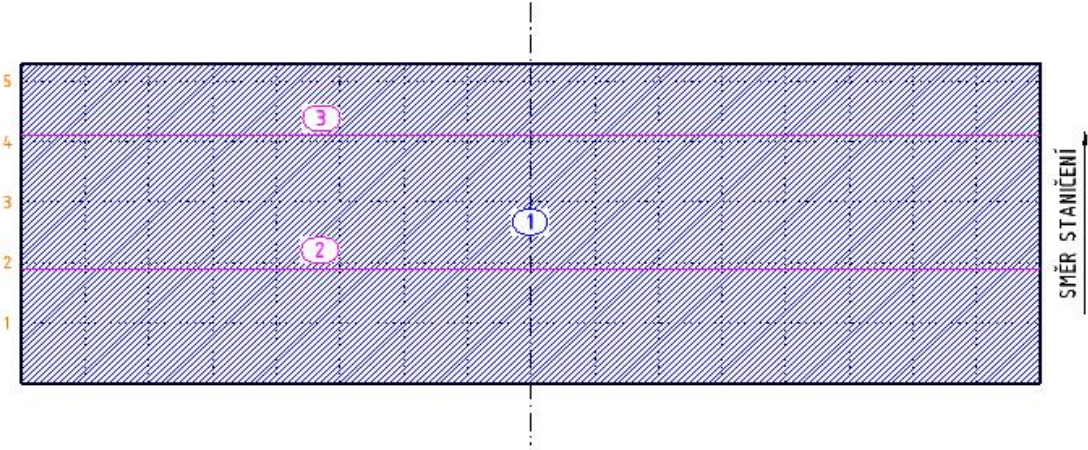
Průsaky					
Č. poruchy	Umístění		Popis	Poznámka	Sanace
1	CK	CDB	V2		T6/T8
2	CK	SB		Svodnice	T8
3	CK	SB		Svodnice	T8
4					
5

Poznámky:
Skalní líc je mírně zvětralý, v místech tektonických poruch vlhký až mokrý.
Oprava starých svodnic, odstranění uvolněných bloků a následná aplikace souvrství se stříkanou izolací

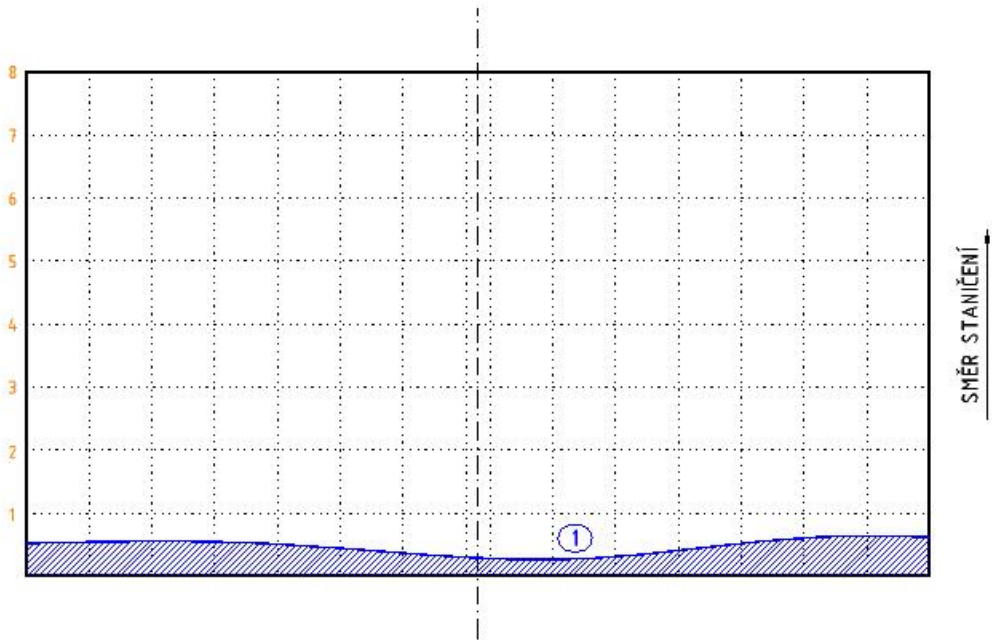
Průsaky					
Č. poruchy	Umístění		Popis	Poznámka	Sanace
1	CK	ZB	V3	Teče spára mezi pásy 131/132	T2
2					
3					
4					
5

Poznámky:
Na začátku pásu je mokré ostění, voda ztéká z čela ostění. Dál ve směru staničení je ostění v dobré kondici.

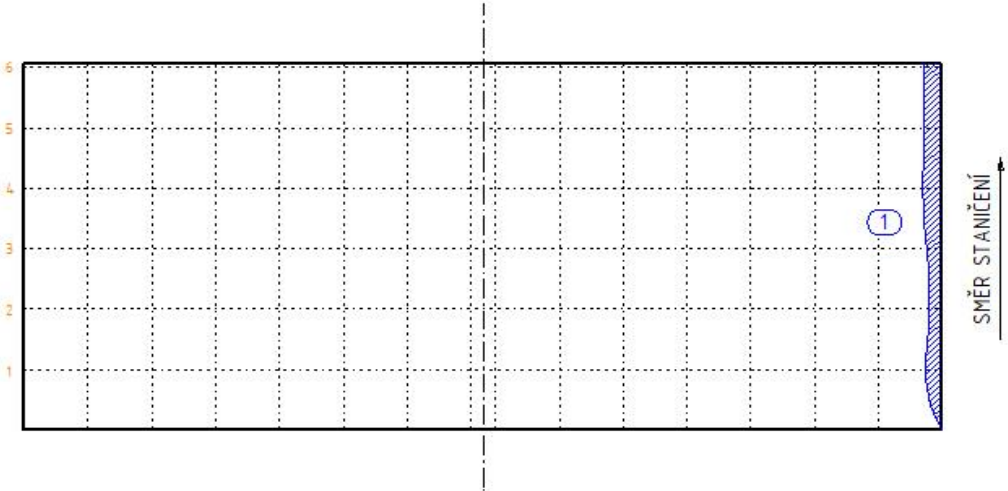
B133

Průsaky					
Č. poruchy	Umístění		Popis	Poznámka	Sanace
1	Pop	CDB	V2	Zvlhlá pata	T1
2					
3					
4					
5

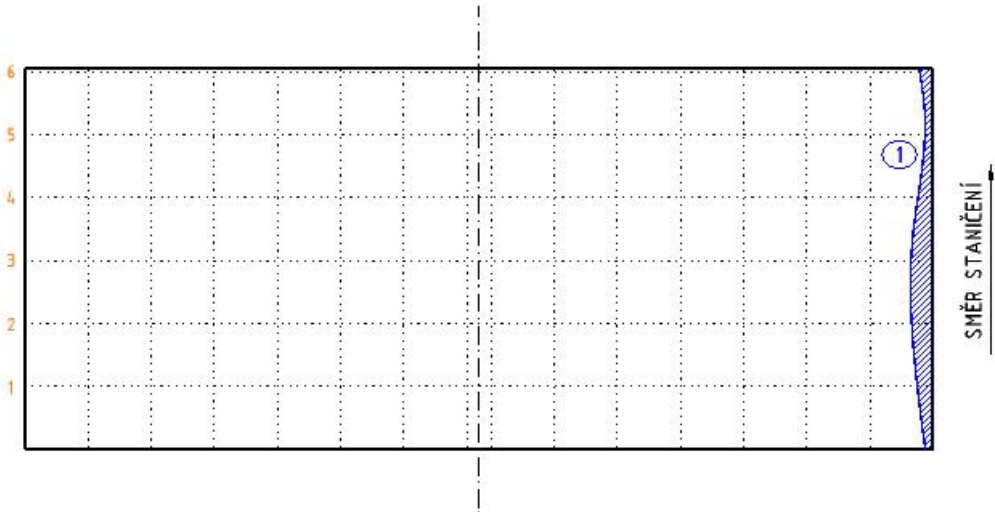
Průsaky					
Č. poruchy	Umístění		Popis	Poznámka	Sanace
1	Pop	CDB	V2		T1
2					
3					
4					
5

Poznámky:
Vlhká místa vpravo u paty klenby, jinak je ostění v dobré kondici.

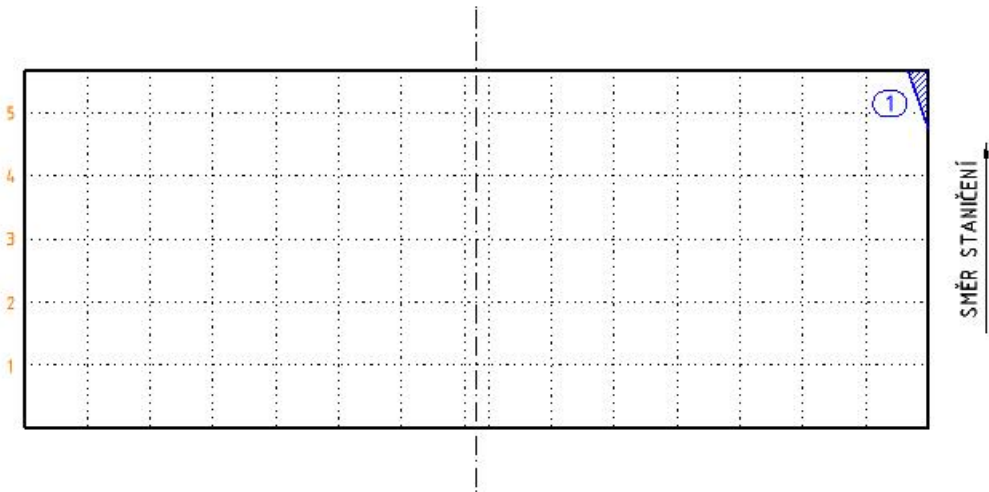
Průsaky					
Č. poruchy	Umístění		Popis	Poznámka	Sanace
1	Pop	KB	V1		T1
2					
3					
4					
5

Poznámky:
Drobný výron vpravo v patě u spáry mezi pásy 137/138, jinak je ostění v dobré kondici.

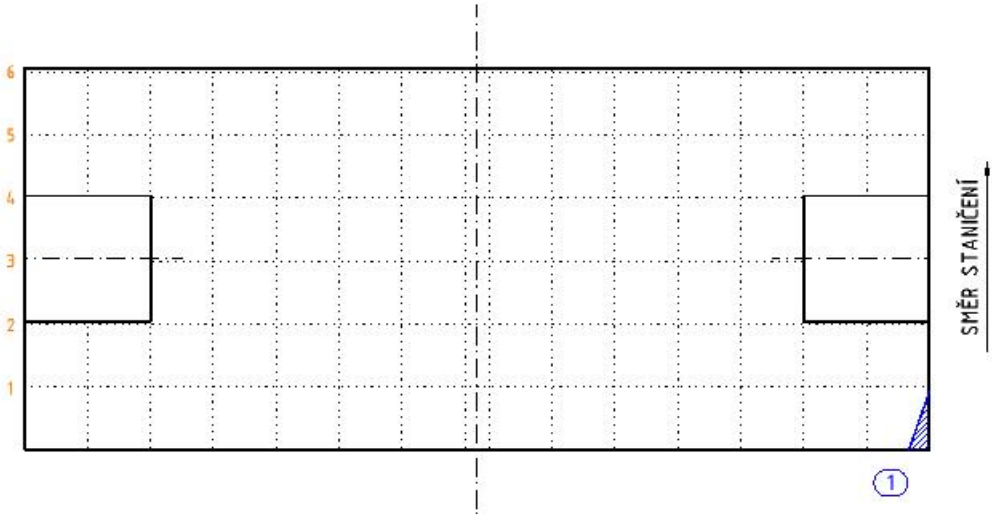
Průsaky					
Č. poruchy	Umístění		Popis	Poznámka	Sanace
1	Pop	ZB	V1		T1
2					
3					
4					
5

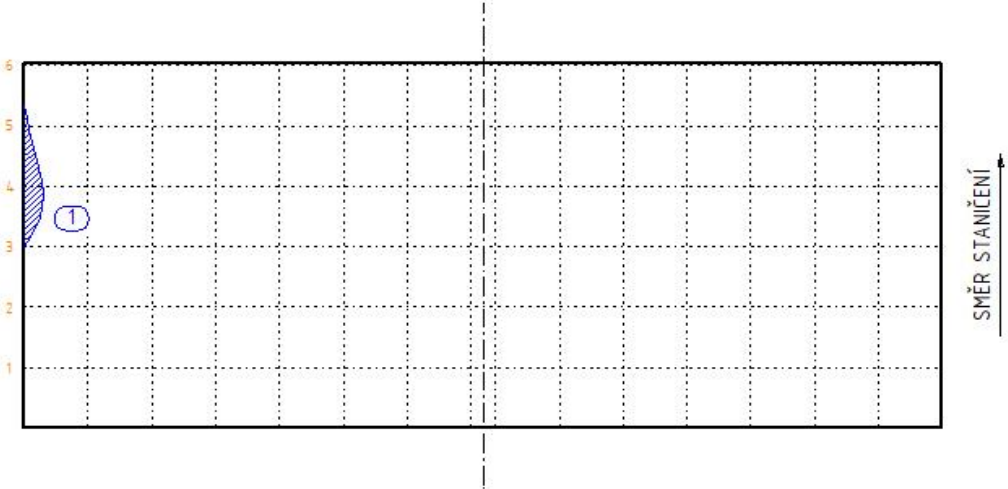
Průsaky					
Č. poruchy	Umístění		Popis	Poznámka	Sanace
1	Pol	SB	V1	Vlhké místo	T1
2					
3					
4					
5

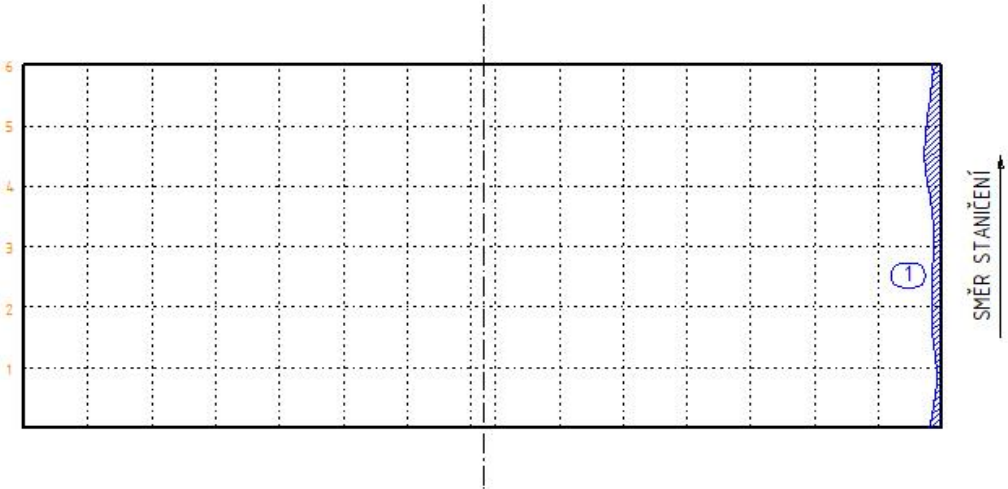
Průsaky					
Č. poruchy	Umístění		Popis	Poznámka	Sanace
1	Pop	CDB	V2		T1
2					
3					
4					
5

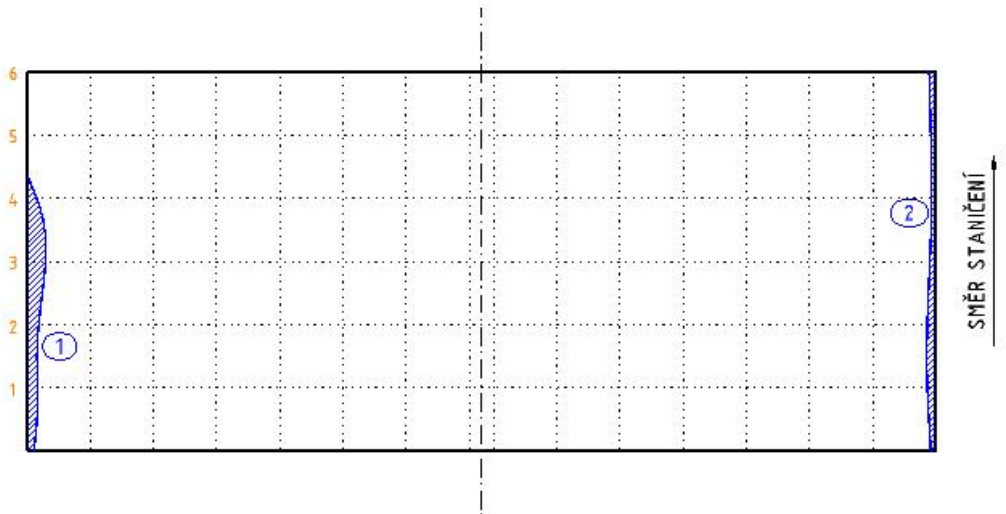
Průsaky					
Č. poruchy	Umístění		Popis	Poznámka	Sanace
1	Pol	ZB	V2		T1
2	Pop	CDB	V2		T1
3					
4					
5

Poznámky:
Vlhká místa v patách klenby, jinak je ostění v dobré kondici.

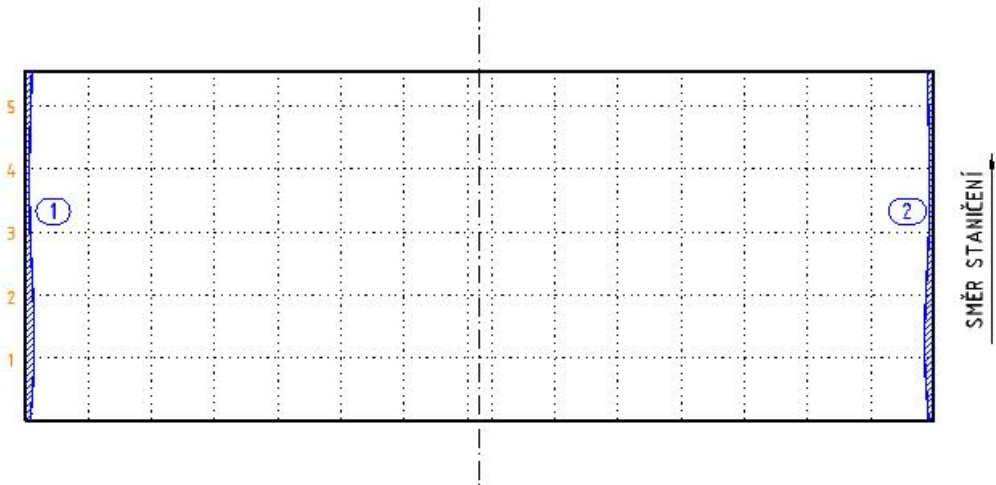
Průsaky					
Č. poruchy	Umístění		Popis	Poznámka	Sanace
1	Pol	CDB	V2		T1
2	Pop	CDB	V2		T1
3					
4					
5

Poznámky:
Vlhká místa v patách klenby, jinak je ostění v dobré kondici.

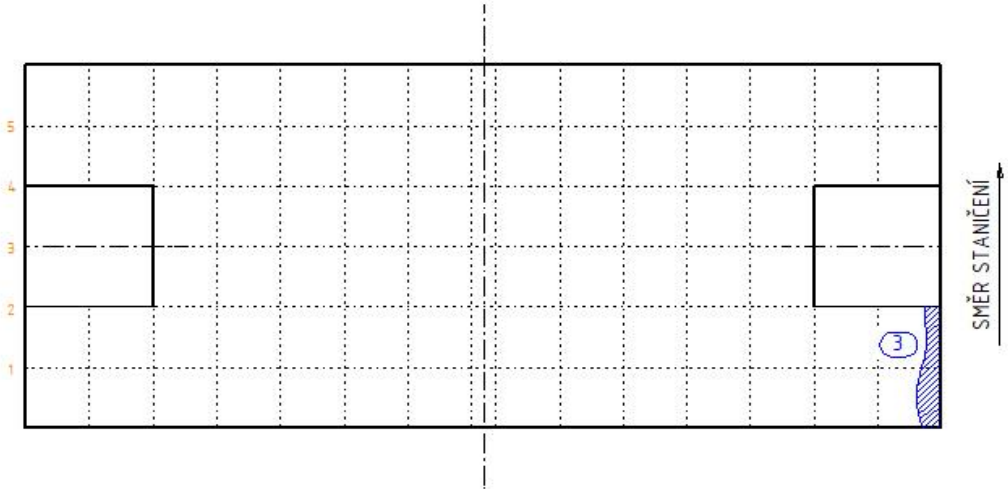
B146

Průsaky					
Č. poruchy	Umístění		Popis	Poznámka	Sanace
1	Ol	V	V2	Vlhké dno výklenku	T9
2	Op	V	V2	Vlhké dno výklenku	T9
3	Pop	ZB	V2		T1
4					
5

Poznámky:
Ostění je v dobré kondici, pouze dna výklenků jsou vlhká až mokrá.

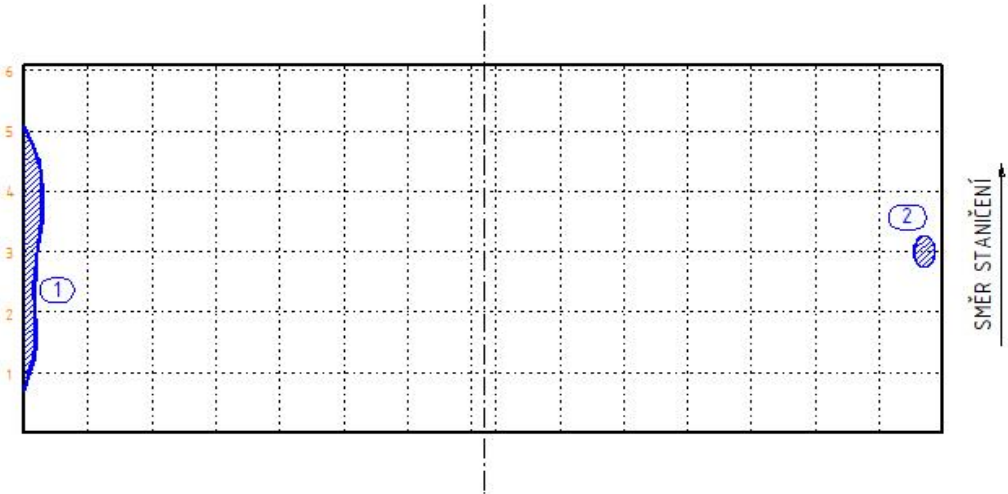
Pás 147

Průsaky					
Č. poruchy	Umístění		Popis	Poznámka	Sanace
1	Pol	SB	V2		T1
2	Pop	SB	V1		T1
3					
4					
5

Poznámky:
Mokrá místa vlevo u paty klenby, jinak je ostění v dobré kondici.

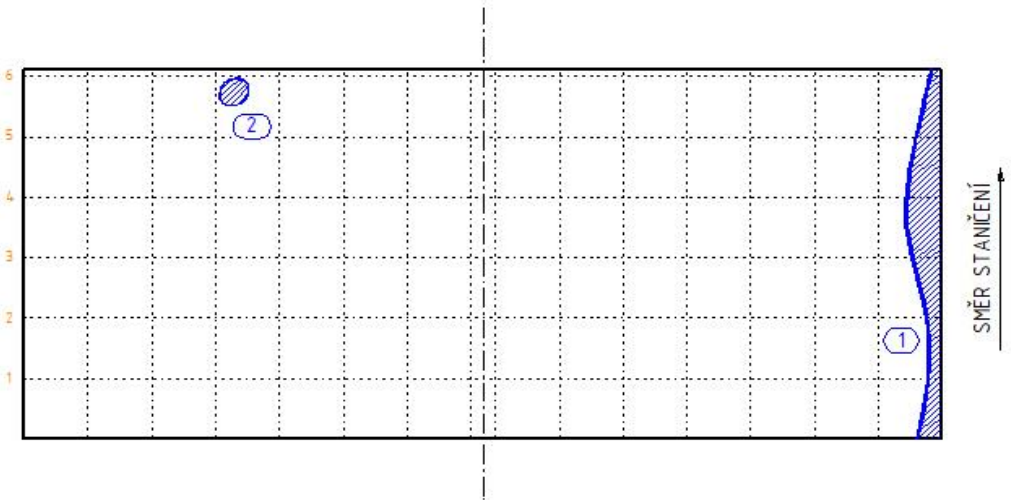
Průsaky					
Č. poruchy	Umístění		Popis	Poznámka	Sanace
1	Pop	CDB	V2		T1
2	OI	KB	V1		T2
3					
4					
5

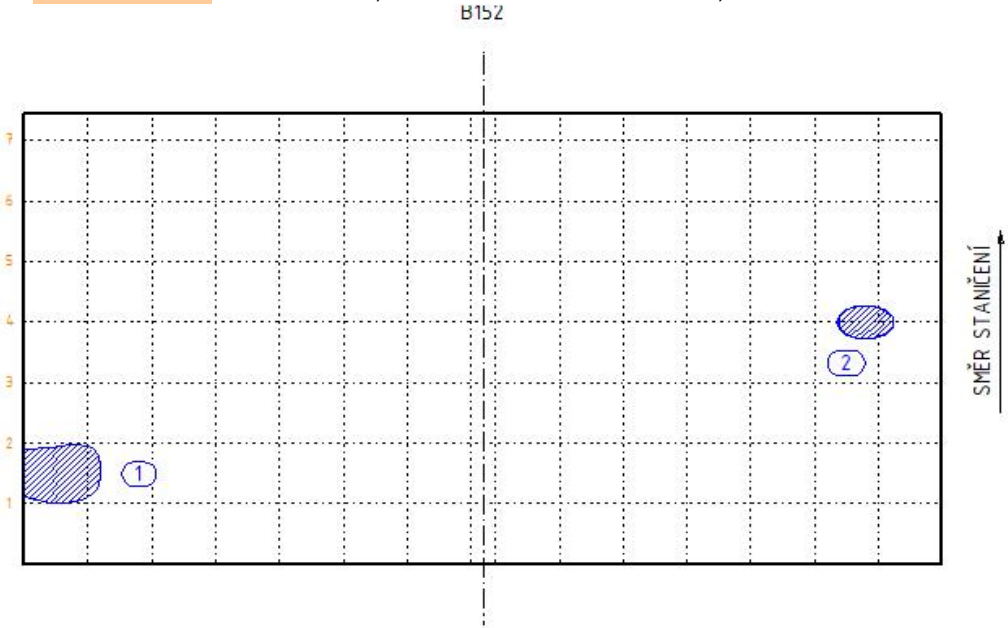
Průsaky					
Č. poruchy	Umístění		Popis	Poznámka	Sanace
1	Pol	ZB	V3	Průsak	T1
2	Op	SB	V1		T1
3					
4					
5

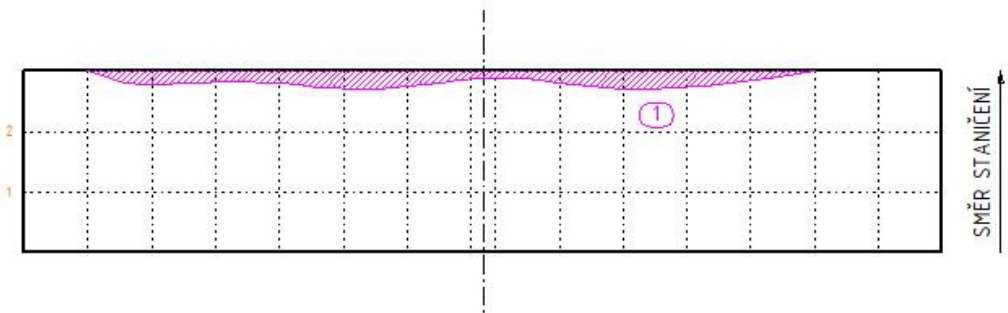
Průsaky					
Č. poruchy	Umístění		Popis	Poznámka	Sanace
1	CK	KB		Zainjektovat spáru	T7
2					
3					
4					
5
