**Výpravní budova v ŽST Čáslav**

**ZHODNOCENÍ STVÁVAJÍCÍHO STAVU**

**Stavebně technický průzkum**

Číslo zakázky      2015  
Zpracoval          Elsa Consulting s.r.o.  
Datum                2020-03

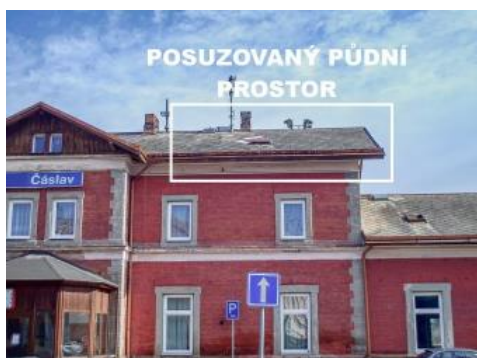
#### SONDA S1

Umístění: Strop 2NP nad byty (za půdním bytem směrem do kolejíště)  
Typ: Destruktivní sonda

Sonda byla provedena pomocí běžných stavebních nástrojů. Byla rozebrána skladba trámového stropu. Vrchní nášlapnou vrstvu tvoří topinky o mocnosti 60 mm. Hlavní nosnou konstrukci tvoří trámy 190x270 mm v osové vzdálenosti 800 mm **pnuté ve směru obvodových zdí!** Stropní trámy jsou uloženy podélně obvodové zdi, tzn. že zhlaví ST jsou umístěna na středových nosných zdech, bez možnosti jejich případné biotické destrukce. Obnažené stropní trámy nevykazují žádné příznaky biotického napadení. Zásyp okolo trámů tvoří stavební rum. Zásyp je vynášen přes lať a fošny, které jsou přišroubovány ke spodní straně trámu. Na spodní straně skladby je rákosníkový strop.

Prvek, respektive jeho část je bez poškození nebo povrchově poškozen – maximálně do hloubky 5 mm (hnilobou, dřevokazným hmyzem, rozvlákněním). Prvky v sondě nevykazovaly žádné statické poruchy ani nadměrné deformace. S přihlédnutím k typu nosné konstrukce je možné označit stav prvků v sondě jako dobrý.

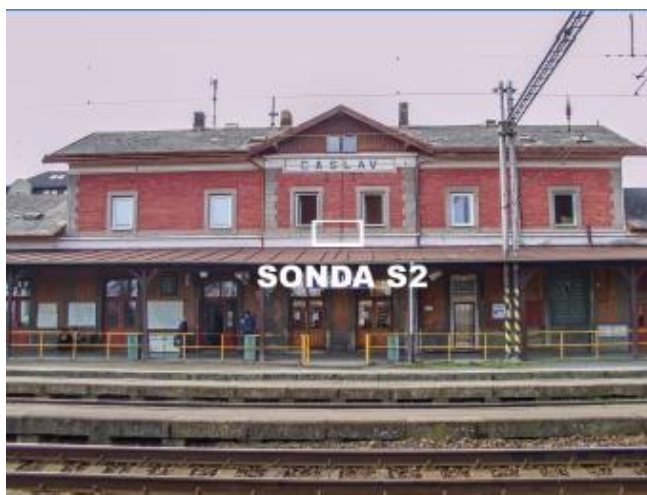
## SONDA S2

Umístění: Strop 1NP (Byt)  
Typ: Destruktivní sonda

Sonda byla provedena pomocí běžných stavebních nástrojů. Byla rozebrána skladba trámového stropu. Vrchní nášlapnou vrstvu fošny uložené přímo do stavební sutě. Mocnost sutě je 400 mm. Hlavní nosnou konstrukci tvoří trámy 220x260 mm v osové vzdálenosti 800 mm **pnuté ve směru obvodových zdí**. Stropní trámy jsou uloženy podélně obvodové zdi, tzn. že zhlaví ST jsou umístěna na středových nosných zdech, bez možnosti jejich případné biotické destrukce. Obnažené stropní trámy nevykazují žádné příznaky biotického napadení. Na spodní straně skladby je rákosníkový strop.

Prvek, respektive jeho část je bez poškození nebo povrchově poškozen – maximálně do hloubky 5 mm (hnilobou, dřevokazným hmyzem, rozvlákněním). Prvky v sondě nevykazovaly žádné statické poruchy ani nadměrné deformace. S přihlédnutím k typu nosné konstrukce je možné označit stav prvků v sondě jako dobrý.

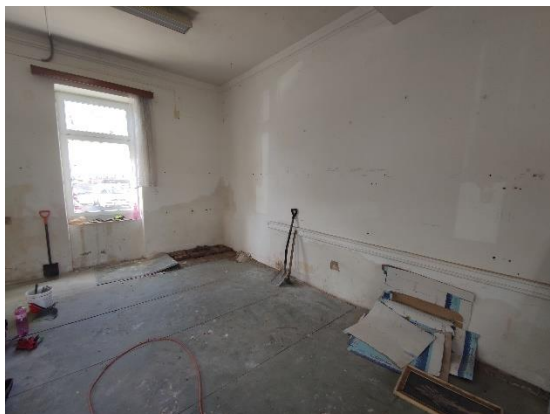
**KOPANÁ SONDA**Umístění: Bývalá čekárna  
Typ: Destruktivní sonda

Byla provedená kopaná podél nosné obvodové a vnitřní zdi. Pomocí sbíjecího kladiva byla rozebrána povrchová betonová mazanina. Pod betonovou mazaninou byly ve dvou vrstvách uloženy plné pálené cihly do pískového lože. Pod touto skladbou již byl rostlý terén.
