**SO 65-19-10**

**Lipník nad Bečvou – Drahotuše  
Železniční most v ev. km 204,879**

**GEOTECHNICKÝ A STAVEBNĚTECHNICKÝ PRŮZKUM**

Praha, květen 2019

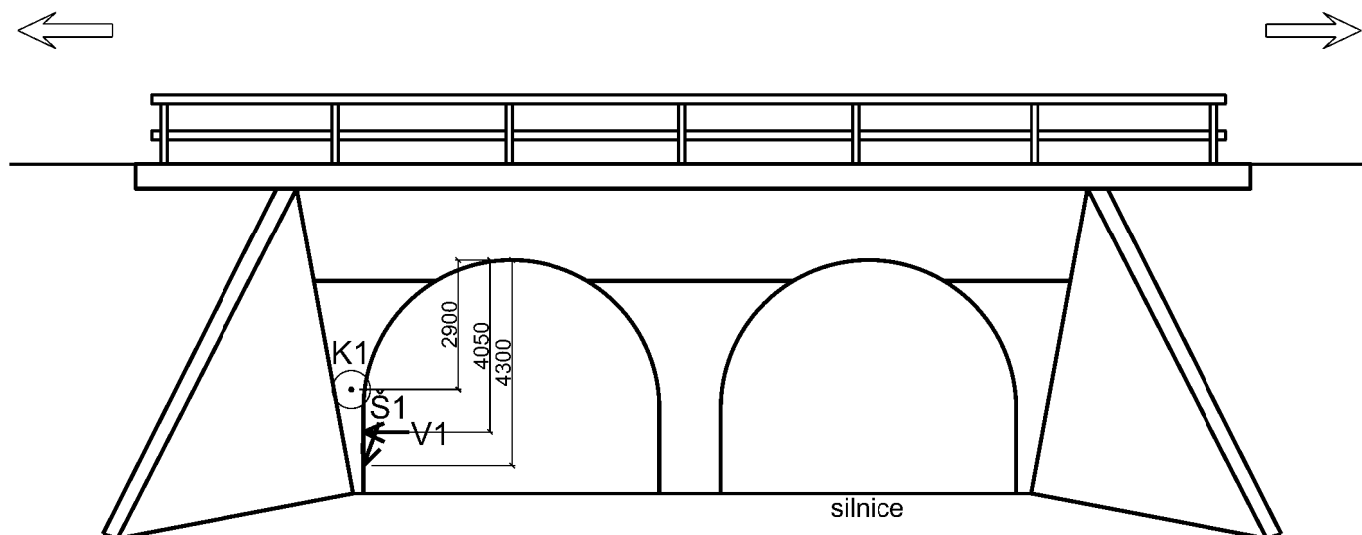
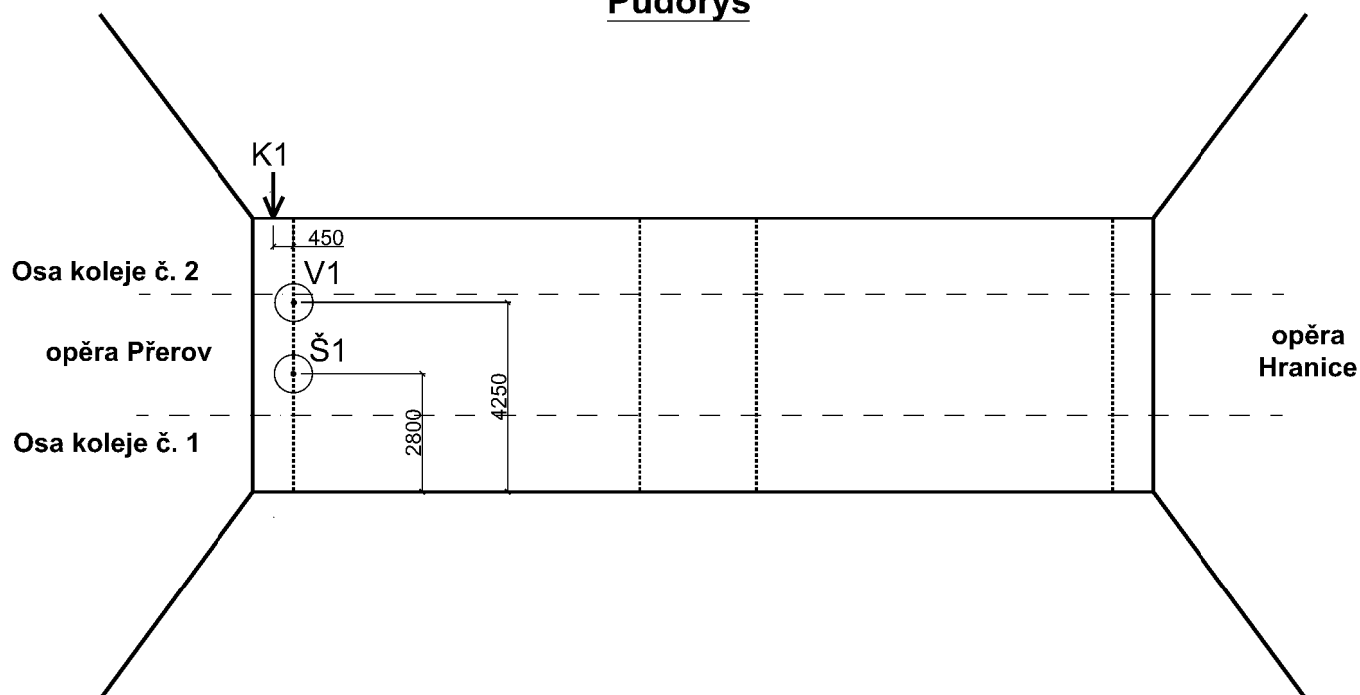
### Půdorys

- ↑ - umístění vrtu v pohledové části
- ⊙<sub>K1</sub> - umístění vrtu v půdorysné části

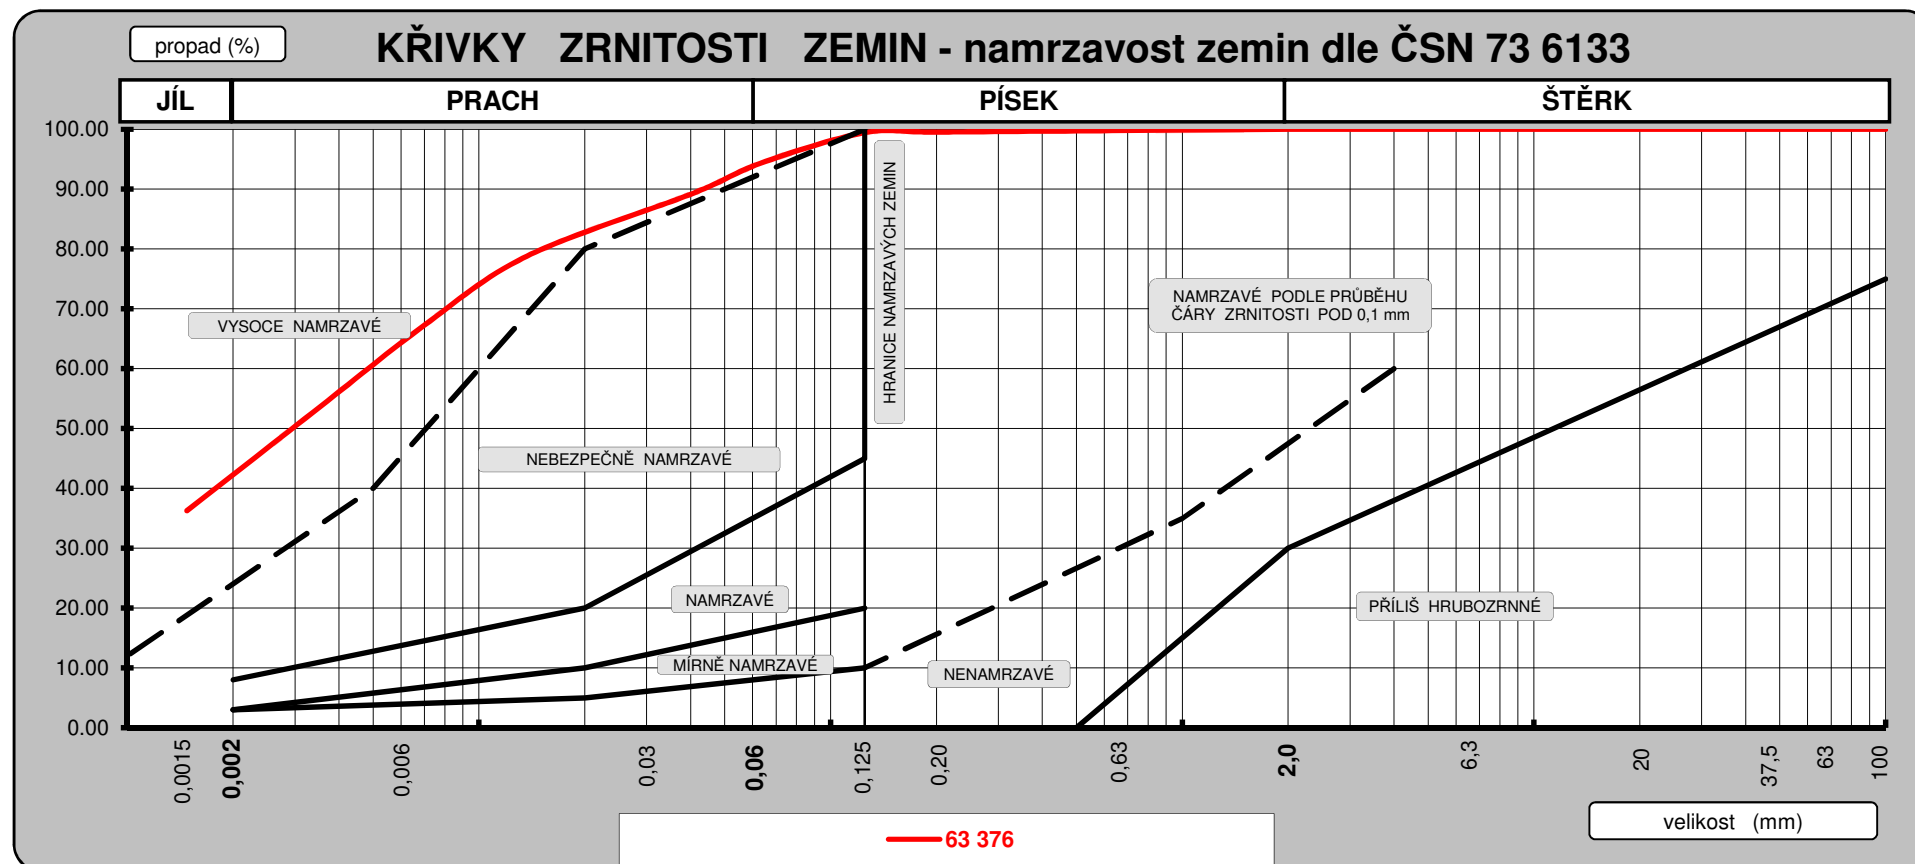
Objekt :		
Laboratorní číslo vzorku		<b>63376</b>
Sonda		<b>J19</b>
Km / poloha		<b>most v km 204,876</b>
Hloubka (m)		<b>3,60-3,80</b>
Popis a zatřídění zeminy dle ČSN ISO 14688-2		<b>jíl</b>
ČSN EN ISO 14688-2		<b>CI</b>
konzistence ČSN ISO 14688-2		<b>pevná</b>
Popis a zatřídění zeminy dle ČSN 73 6133		<b>Jíl s velmi vysokou plasticitou</b>
ČSN 73 6133		<b>F8 CV</b>
konzistence dle ČSN 73 6133		<b>tuhá</b>
plasticita dle ČSN 73 6133		<b>velmi vysoká</b>
Zatřídění dle ČSN 75 2410		<b>F8/CV</b>
Příměs v zemině, poznámka		<b>stř.slid.</b>
Barva zeminy		<b>zelená</b>
Plasticita	mez tekutosti $w_L$ (%)	<b>73</b>
	mez plasticity $w_P$ (%)	<b>24</b>
	číslo plasticity $I_P$	<b>49</b>
Přirozená vlhkost	tíhová $w_n$ (%)	<b>32.0</b>
	objemová $w_o$ (%)	<b>-</b>
Stupeň konzistence $I_c$		<b>0.84</b>
Zdánlivá hustota pevných částic $r_s$ (kg/m <sup>3</sup> )		<b>-</b>
Objemová hmotnost	suché $r_d$ (kg/m <sup>3</sup> )	<b>-</b>

přiroz.vlhké $r_n$ (kg/m <sup>3</sup> )	<b>-</b>
Objemová tíha	přiroz.vlhké (kN/m <sup>3</sup> )	<b>-</b>
	pod vodou (kN/m <sup>3</sup> )	<b>-</b>
Pórovitost $n$ (%)		<b>-</b>
Stupeň nasycení $S_r$		<b>-</b>
Pořadnice $D_{20}$ (mm)		<b>0.0020</b>
Koeficient filtrace dle $D_{20}$ $k$ (m/s)		<b>&lt;3*10-8</b>
Obsah org. látek	žiháním (%)	<b>-</b>
	oxidimetricky (%)	<b>-</b>
Proctor standard	max.obj.hm. $r_d$ (kg/m <sup>3</sup> )	<b>-</b>
	vlhkost optim. $w_{opt.}$ (%)	<b>-</b>
Vhodnost do násypu dle ČSN 73 6133		<b>nevhodná</b>
Vhodnost do podloží vozovky (aktivní zóny) dle ČSN 73 6133		<b>nevhodná</b>

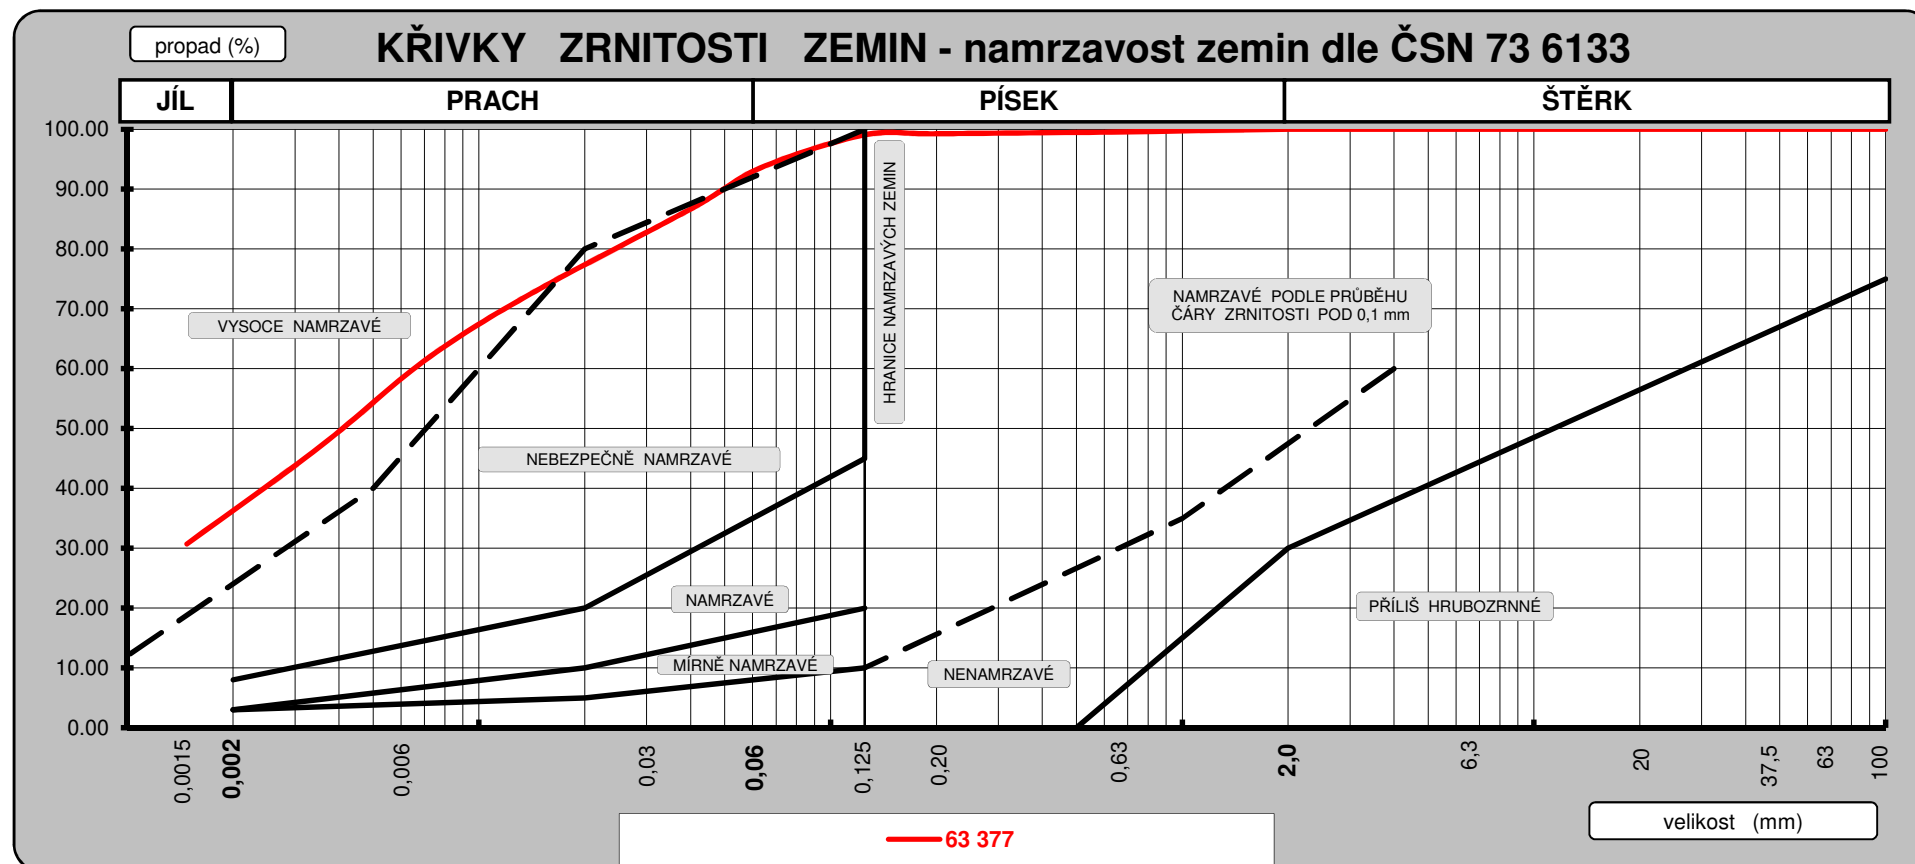
Objekt :		
Laboratorní číslo vzorku		<b>63377</b>
Sonda		<b>J19</b>
Km / poloha		<b>most v km 204,876</b>
Hloubka (m)		<b>5,50-5,70</b>
Popis a zařídění zeminy dle ČSN ISO 14688-2		<b>hlinitý jíl</b>
ČSN EN ISO 14688-2		<b>siCl</b>
konzistence ČSN ISO 14688-2		<b>velmi pevná</b>
Popis a zařídění zeminy dle ČSN 73 6133		<b>Jíl s velmi vysokou plasticitou</b>
ČSN 73 6133		<b>F8 CV</b>
konzistence dle ČSN 73 6133		<b>pevná</b>
plasticita dle ČSN 73 6133		<b>velmi vysoká</b>
Zařídění dle ČSN 75 2410		<b>F8/CV</b>
Příměs v zemině, poznámka		<b>hoj.slid.</b>
Barva zeminy		<b>šedá</b>
Plasticita	mez tekutosti $w_L$ (%)	<b>78</b>
	mez plasticity $w_P$ (%)	<b>26</b>
	číslo plasticity $I_P$	<b>52</b>
Přirozená vlhkost	tíhová $w_n$ (%)	<b>23.7</b>
	objemová $w_o$ (%)	<b>-</b>
Stupeň konzistence $I_c$		<b>1.05</b>
Zdánlivá hustota pevných částic $r_s$ (kg/m <sup>3</sup> )		<b>-</b>
Objemová hmotnost	suché $r_d$ (kg/m <sup>3</sup> )	<b>-</b>

přiroz.vlhké $r_n$ (kg/m <sup>3</sup> )	<b>-</b>
Objemová tíha	přiroz.vlhké (kN/m <sup>3</sup> )	<b>-</b>
	pod vodou (kN/m <sup>3</sup> )	<b>-</b>
Pórovitost $n$ (%)		<b>-</b>
Stupeň nasycení $S_r$		<b>-</b>
Pořadnice $D_{20}$ (mm)		<b>0.0020</b>
Koeficient filtrace dle $D_{20}$ $k$ (m/s)		<b>&lt;3*10-8</b>
Obsah org. látek	žiháním (%)	<b>-</b>
	oxidimetricky (%)	<b>-</b>
Proctor standard	max.obj.hm. $r_d$ (kg/m <sup>3</sup> )	<b>-</b>
	vlhkost optim. $w_{opt.}$ (%)	<b>-</b>
Vhodnost do násypu dle ČSN 73 6133		<b>nevhodná</b>
Vhodnost do podloží vozovky (aktivní zóny) dle ČSN 73 6133		<b>nevhodná</b>
