**MODERNIZACE TRATI PLZEŇ – DOMAŽLICE – ST. HRANICE SRN,  
4. STAVBA ÚSEK DOMAŽLICE (MIMO) – STÁTNÍ HRANICE SRN**

**ZÁVĚREČNÁ ZPRÁVA  
STAVEBNĚ – TECHNICKÉHO PRŮZKUMU  
PRO PD**

**Zakázka č. CZ0117.000113**

**ČERVENEC 2017**

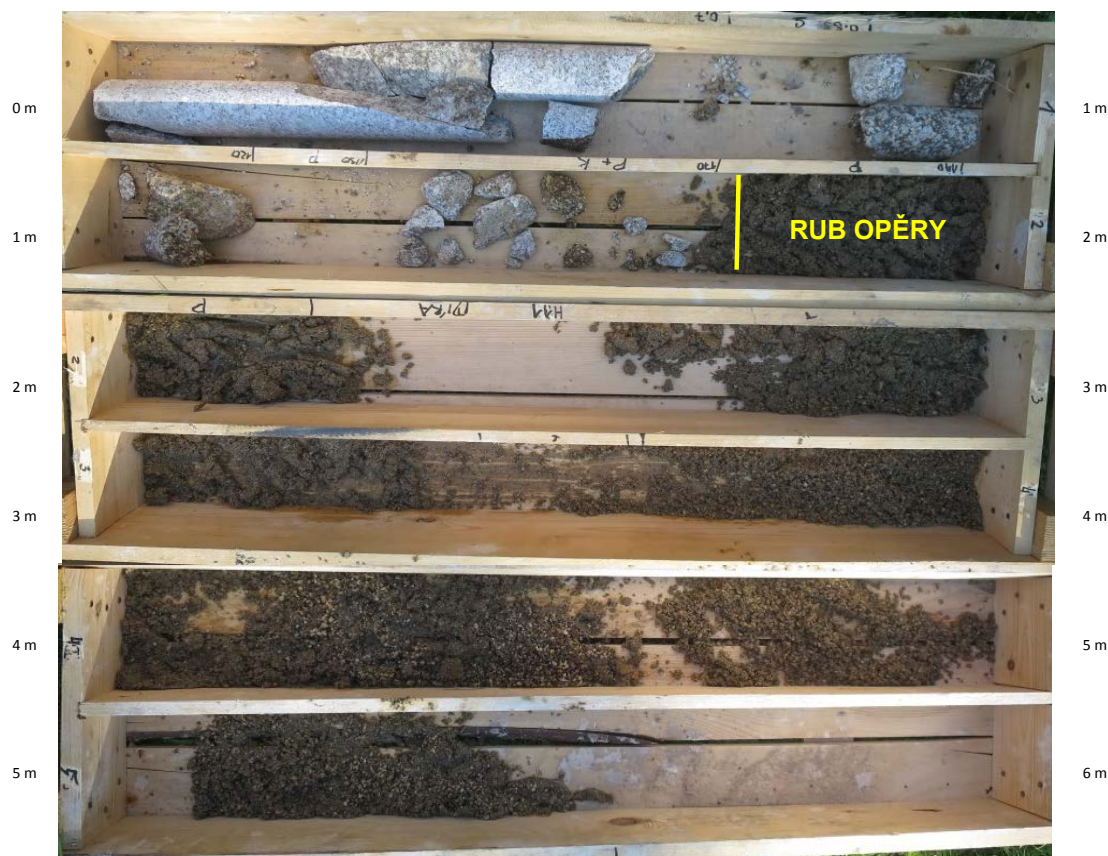
- 0,00 - 0,70 ZDIVO - granit, hrubozrný až porfyrický, zdravý až navětralý, šedý, s pevností R1-R2, celistvá jádra
- 0,70 - 0,80 ZDIVO - vyplavená spára charakteru zahliněného písku se štěrkem
- 0,80 - 1,70 ZDIVO - granit, hrubozrný až porfyrický, navětralý, šedý, s pevností R2, převážně rozpukaný na úlomky 2 - 5 cm, svrchu celistvé jádro, od 1,20 m se spárou, která byla vyplavena, spára charakteru písku
- 1,70 - 3,60 **RUB OPĚRY** - písek střednězrný, sv. hnědý, s drobným štěrkem do 1 cm, jílovitá složka vyplavena, v polohách dochazelo k strátě výplachu (2,20 - 2,40 m a 3,50 - 3,60 m), nebyl žádný výnos - rozplaven?
- 3,60 - 6,00 **Sypanina násypu** - žulového zložení rozvrtná na písek a štěrk, od 5,50 bez výnosu, ztráta výplachu, zemina?

**VZORKY** Pro odzkoušení pevnosti v tlaku spáry **nedostačující** - materiál tvořící spáru je opadavý a sypký a jeho zastoupení je zde výrazně podružné (jen nepatrné povlaky)

**POZN.** Staré výplně zdíva buď zcela chybí, případně jsou původní výplně tak zvětralé, že došlo během vrtání k jejímu rozplavení. Nejpravděpodobnější je kombinace obou jevů. Indikace nevyhovujícího stavu výplní spár jsou: ztráta výplachu, rozvrtné jádro, propady.

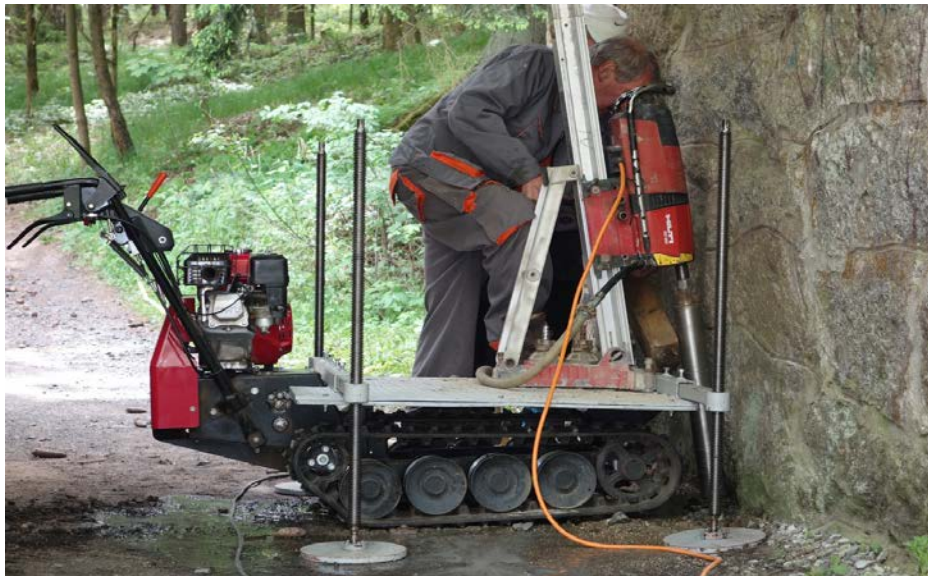
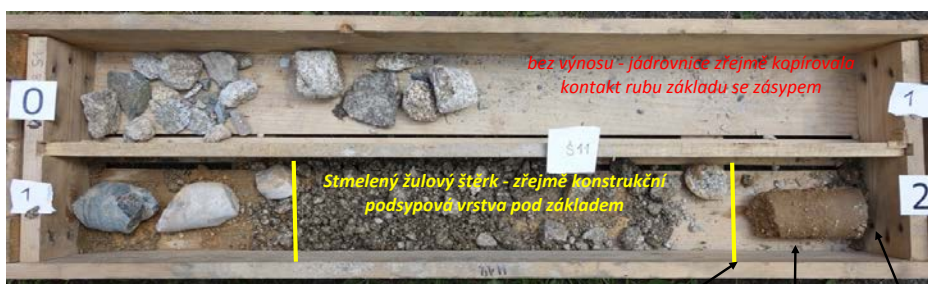
# MOST 1 VRT Š11 (jižní opěra) km 175,181

základová spára  
(přepodklad)

písčité jíl se štěrkem

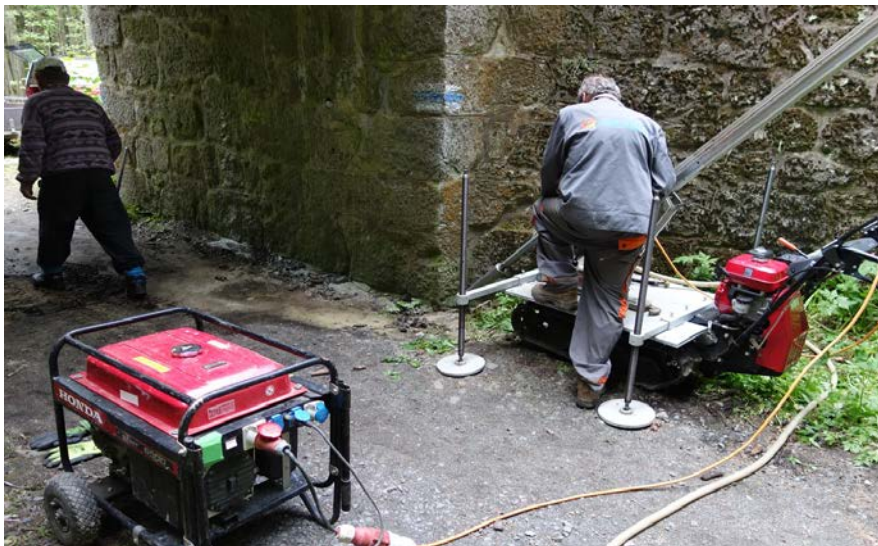
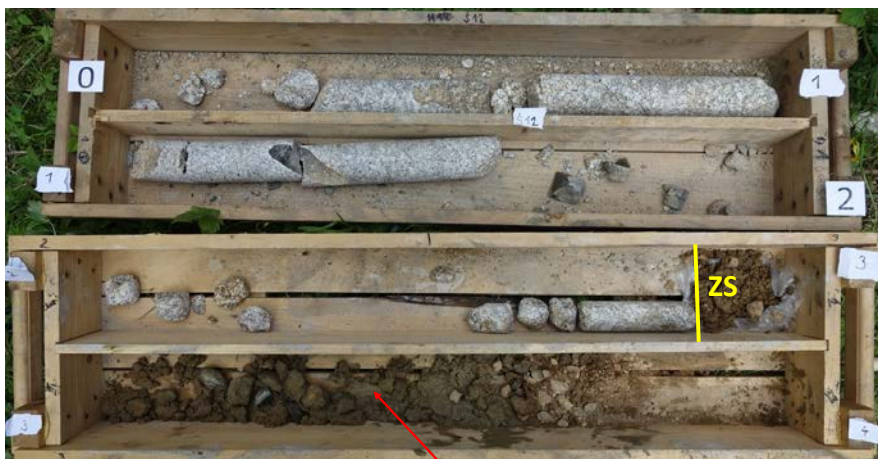
*zahliněný štěr, zrna tvořena amfibolity, křemenem a granitem, zrna do velikosti 5 cm, nejedná se o eluvium. Zřejmě podsyp pod základem - materiál nevhodný pro Dia vrtání. Na východní straně mostu zarostlé deprese po drobné staré žulové těžbě. Ta mohla částečně zasahovat i pod mostek a násyp. Štěr mohl být použit pro zarovnání původního terénu před zakládáním opěr*

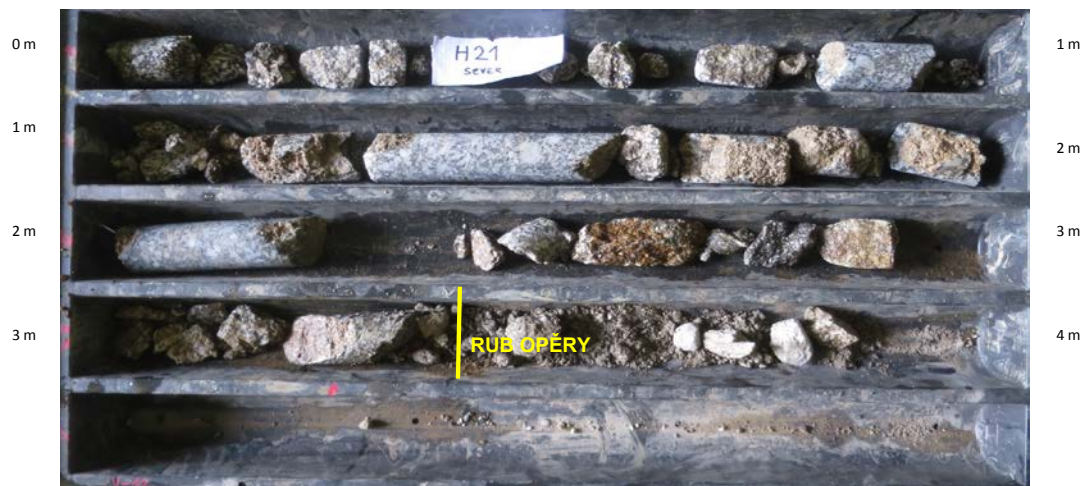
- 0,00 - 2,00 ZDIVO - granit, hrubozrný až porfyrický, zdravý až navětralý, šedý, s pevností R2, celistvá jádra a místy rozpukaný na úlomky do vel. 2-5 cm, spára charakteru sv. hnědého hlinitého písku s drobným štěrkem v úrovních 1,10 - 1,15 m a 1,75 - 2,00 m
- 2,00 - 2,20 ZDIVO - granit, hrubozrný až porfyrický, zdravý až navětralý, šedý, celistvé jádro, s pevností R2, se spárou
- 2,20 - 2,40 PROPAD, ztráta výplachu
- 2,40 - 3,40 ZDIVO - granit, hrubozrný až porfyrický, zdravý až navětralý, šedý, s pevností R2, místy celistvá jádra a rozpukaný na úlomky, spára pravděpodobně vyplavena
- 3,40 - 3,80 **RUB OPĚRY** - sv. šedohnědá písčitá hlína s drobným štěrkem a úlomky granitu do vel. 4 cm

**VZORKY** Pro odzkoušení pevnosti v tlaku spáry **nedostačující** - materiál tvořící spáru je opadavý a sypký a jeho zastoupení je podružné

**POZN.** Staré výplně zdíva buď zcela chybí, případně jsou původní výplně tak zvětřelé, že došlo během vrtání k jejich částečnému rozplavení. Nejpravděpodobnější je kombinace obou jevů. Indikace nevyhovujícího stavu výplní spár jsou: ztráta výplachu, rozvrtané jádro, propady.

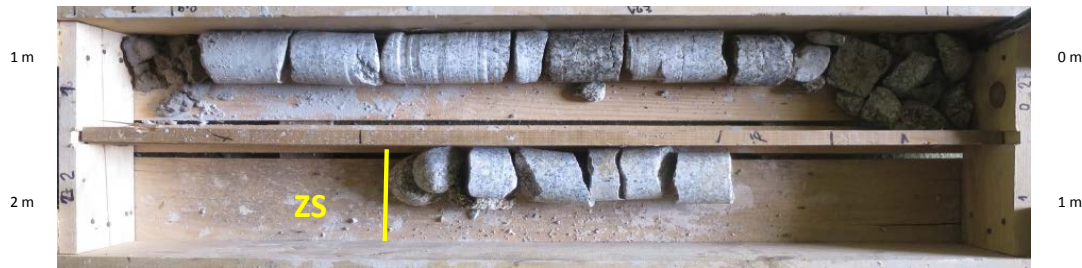
## PŘEDPOKLÁDANÁ ZÁKLADOVÁ SPÁRA

nepřavá úklonná hloubka pod terénem:	1,70 m
pravá (vertikální) hloubka pod terénem:	<b>1,64 m</b>

- 0,00 - 1,00 ZDIVO - granit, hrubozrnný až porfyrický, zdravý až navětralý, šedý, s pevností R1-R2, převážně celistvá jádra, z vrchu rozvrtaný na úlomky do vel. 2-5 cm, v polohách so spárou charakteru písčité hlíny s drobným štěrkem
- 1,00 - 1,35 BEZ VÝNOSU - v průběhu vrtání byl výplach zbarven do šedohněda-pravděpodobně byla spára úplně rozplavena a rozvrtaná
- 1,35 - 1,70 ZDIVO - granit, hrubozrnný až porfyrický, zdravý, šedý, s pevností R1(R2), celistvá jádra
- 1,70 - 3,50 **ZS** - granit rozvrtaný na písek a štěrky, zcela zvětralý až rozložený, žádný výnos - informace pouze z vrtného výplachu

**POZN.** Staré výplně zdiva buď zcela chybí, případně jsou původní výplně tak zvětralé, že došlo během vrtání k jejímu rozplavení. Nejpravděpodobnější je kombinace obou jevů. Indikace nevyhovujícího stavu výplní spár jsou: ztráta výplachu, rozvrtané jádro, propady.

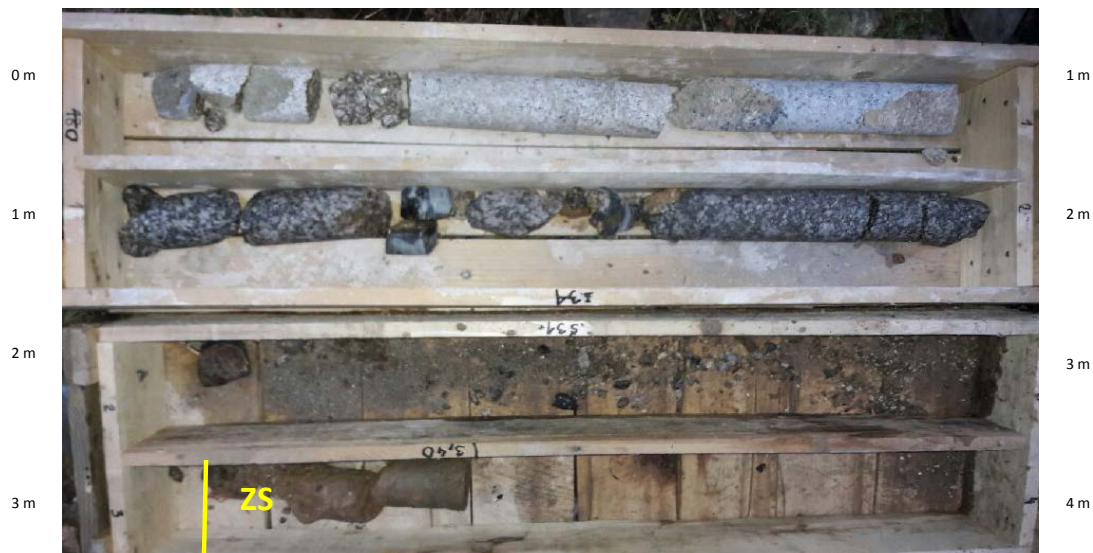
# MOST 3 VRT Š31 (jižní opěra) km 178,136

## PŘEDPOKLÁDANÁ ZÁKLADOVÁ SPÁRA

nepravá úklonná hloubka pod terénem:	3,00 m
pravá (vertikální) hloubka pod terénem:	2,9 m

2,10 - 3,00 granit rozvrtný na písčité štěrky s úlomky různorodých hornin do vel. 2 cm - jedná se asi podsyp pod základem

3,00 - 3,40 ZS - hlína hnědá, jemně písčitá, tuhá, s drobnými štěrky do 5 %

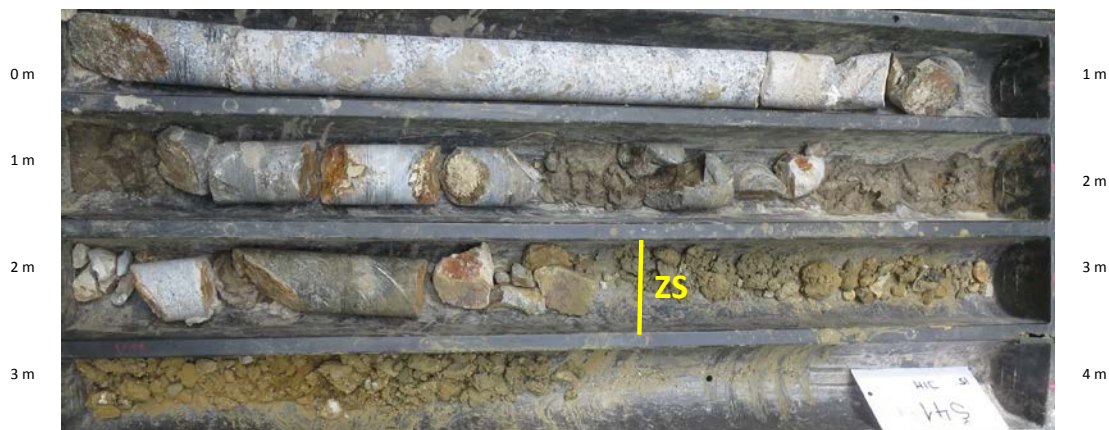
## PŘEDPOKLÁDANÁ ZÁKLADOVÁ SPÁRA

nepravá úklonná hloubka pod terénem: 2,50 m  
pravá (vertikální) hloubka pod terénem: 2,41 m

**VZORKY** Vzhledem k malému počtu zkoušek v tlaku betonu (malty) z horizontálních vrtů byl zde odebrán 1 vzorek, který byl tvořen pouze betonem

**Š41** 0,85 - 0,90 m - vývrt obsahuje dva druhy betonu (malty), první část je hutná, druhá hutná až pórovitá

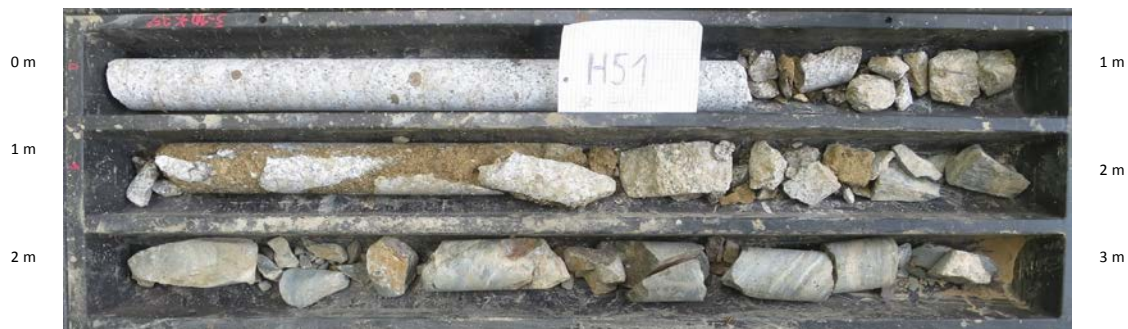
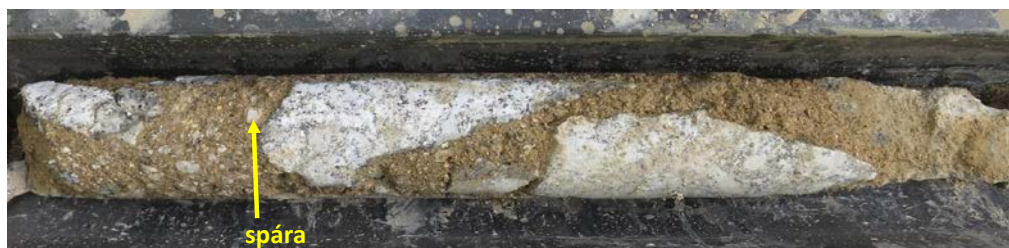
# MOST 5 VRT H51 (jižní opěra) km km 182,950

## POPIS

0,00 - 0,75 ZDIVO - granit, hrubozrnný až porfyrický, zdravý, šedý, s pevností R2(R1)

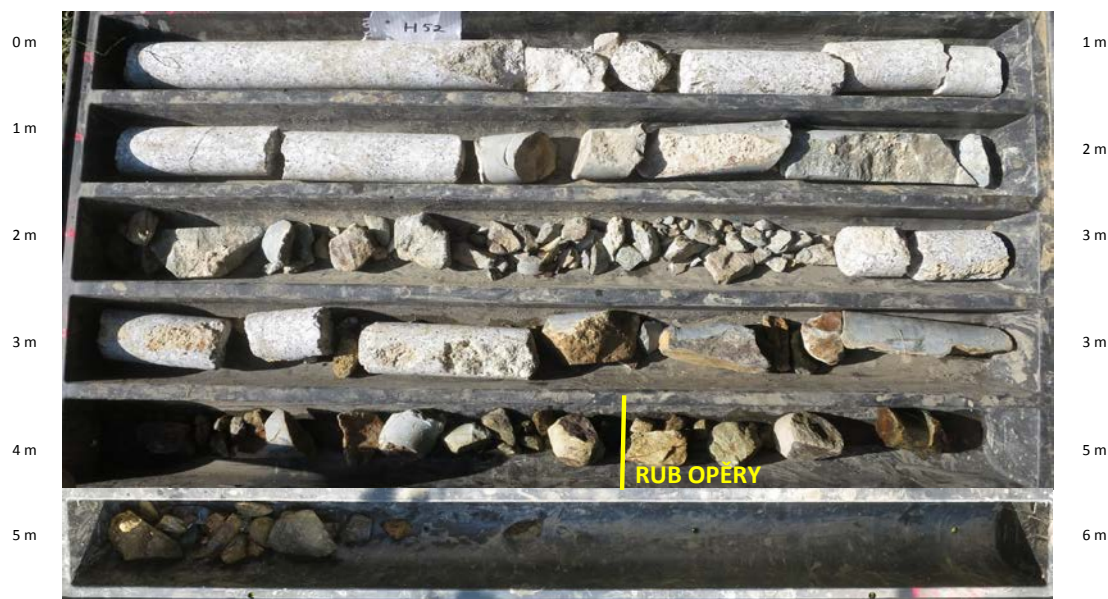
# MOST 5 VRT H52 (severní opěra) km 182,950

## POPIS

0,00 - 1,40 ZDIVO - granit, hrubozrný až porfyrický, zdravý, šedý, s pevností R2(R1)

**VZORKY** pro odzkoušení pevnosti v tlaku spáry **nedostačující** - spára na zdive tvoří jen povlaky

**POZN.** dle zdělení vrtmistra, ve vrtu proudil vzduch
