Ostrava - Valašské Meziříčí, Frýdek-Místek - Český Těšín / Třinec, Frýdlant nad Ostravicí - Ostravice a Studénka - Veřovice

Úvod

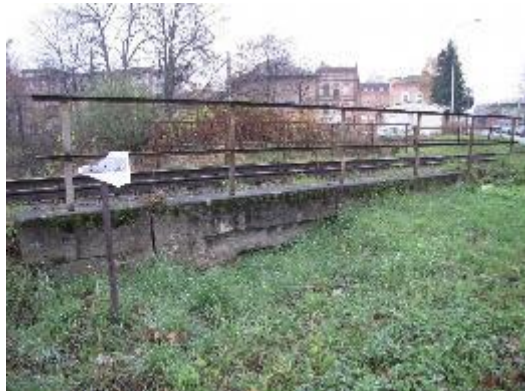
Most v km 111,843

Most o 1 otvoru, celkem pro 1 kolej. Trať v pravém oblouku. Niveleta stoupá. Kolejové lože uzavřené, tvar kolejnic: S49.

- Římsy jsou popraskané, beton je zvětřalý a vydrolený do hloubky až 250 mm. Římsy jsou porostlé mechem.

Návrh řešení: Z důvodů špatného stavebně technického stavu je navrženo zrušení mostního objektu a provedení přeložek ing. sítí v profilu mostu.

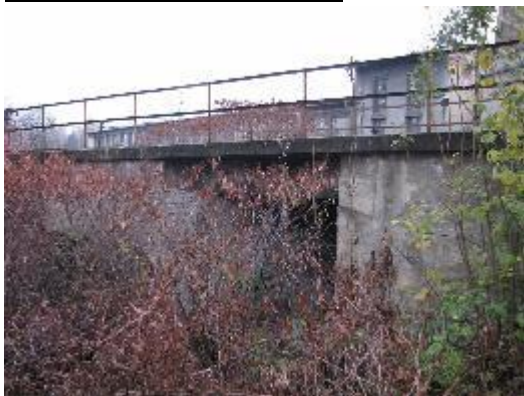
Most v km 111,990

Most o 1 otvoru, celkem pro 1 kolej. Trať v pravém oblouku. Niveleta stoupá. Kolejové lože uzavřené, tvar kolejnic: S49.

- Na podhledu a bočních stranách konstrukce jsou stopy po průsacích vody, nepravidelné trhliny a prostupující výluhy pojiva. Úložnými spárami prosakuje voda.
- Na římsách je popraskaný beton a trhlinami prostupují výluhy pojiva a jsou zde stopy po průsacích vody.

- Opěra je nepravidelně popraskaná se stopami po průsacích vody.
- Svahy u křídel jsou mírně rozrušené a porostlé vegetací.

- Opěra je nepravidelně popraskaná se stopami po průsacích vody. Na levé boční straně prosakuje voda.
- Svahy u křídel jsou mírně rozrušené a porostlé vegetací.

- Křídlo je popraskané, se stopami po průsacích vody a prostupujícími výluhy pojiva.

Návrh řešení: Z důvodů změny GPK je navržena přestavba stávajícího mostu na nový ŽB deskový most se zachování původních rozměrů otvoru. Výška mostu upřesněna dle hydrotechnického výpočtu.

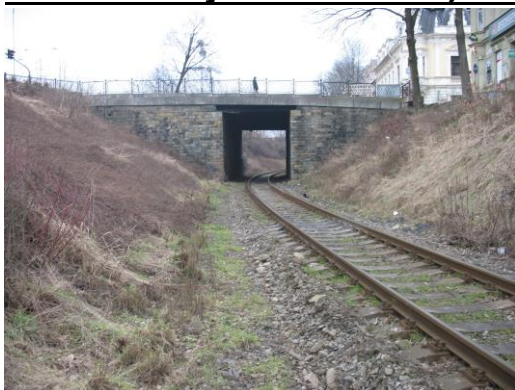
Silniční nadjezd v km 112,226

Jedná o silniční most. Mostní je železobetonový, má tři jízdní pruhy a na obou stranách chodníky. Nejmenší světlá výška most nad TK je 5,0m, což je menší než je požadovaná 6m pro trakční vedení.

Návrh řešení: Z ekonomických důvodů a z důvodu zajištění provozu na mostě a souvisejících ploch je navrženo snížení nivelety TK pod mostem o cca 1m. Kolejové řešení umožňuje snížení TK pro dosažení požadované min výšky pod mostem. Přechody drážního tělesa před a za mostem budou zajištěny navrženými zárubními zdmi.

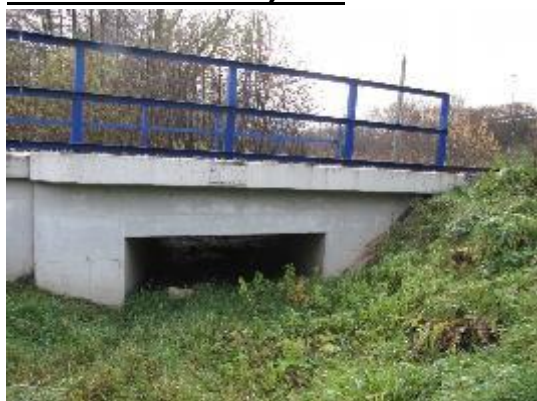
Most v km 114,335

Most o 1 otvoru, celkem pro 1 kolej. Trať v pravém oblouku. Niveleta stoupá. Kolejové lože průběžné, tvar kolejnic: S49.

- V podhledu konstrukce ojediněle vedou smršťovací trhlinky.

- Ve stojce místy vedou smršťovací trhlinky.

- Ve stojce místy vedou smršťovací trhlinky.
- Na stojce jsou místy stopa po slabých průsacích vody.

Návrh řešení: zachování stávajícího mostu, provedení nových římsových nosníků se zábradlím, nová hydroizolace, úprava dna.

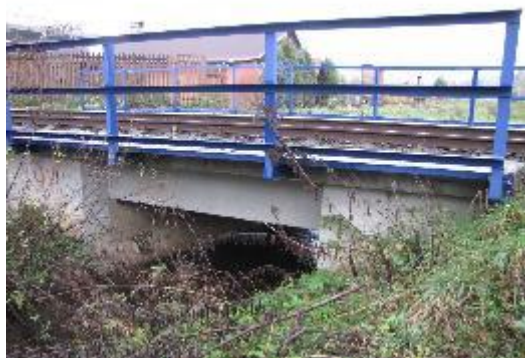
Most v km 114,338

Most o 1 otvoru, celkem pro 1 kolej. Trať v pravém oblouku. Niveleta stoupá. Kolejové lože průběžné, tvar kolejnic: S49.

- **Stav nosné konstrukce**
 - Konstrukce K 01**
 - V podhledu konstrukce vpravo na začátku vedou trhliny šířky do 1 mm, se stopami po průsacích vody a výluhy pojiva, tvoří se krápníky.

- V římsách vedou trhliny šířky do 1 mm, se stopami po průsacích vody a výluhy pojiva, vpravo se tvoří krápníky.
 - V pravé části podhledu je beton místy vydrolený až na korodující výztuž. Beton se v pracovních spárách podhledu místy slabě vydroluje.

- **Stav spodní stavby**
 - Opěra O 01**
 - V opěře místy vedou smršťovací vlasové trhliny.
 - Těsnění úložné spáry je z větší části vypadané.
 - Na opěře jsou místy stopy po průsacích vody.

- Křídlo vlevo:
 - V křídle i v římsě místy vedou trhliny šířky do 1 mm, se stopami po průsacích vody.
 - Beton římsy je na začátku silně rozpraskaný.
 - Křídlo vpravo:

- V křídle místy vedou trhliny šířky do 1 mm, se stopami po průsacích vody.
 - Opěra O 02**
 - V opěře v dolní části vedou smršťovací vlasové trhliny.
 - Těsnění úložné spáry je z vlevo vypadané v délce cca 1000 mm.

- Na opěře jsou místy stopy po průsacích vody.
 - Křídlo vlevo:
 - V římsě místy vedou trhliny šířky do 1 mm, se stopami po průsacích vody.
 - Beton křídla je popraskaný.

- Křídlo vpravo:
 - V římsě místy vedou trhliny šířky do 1 mm, se stopami po průsacích vody.
 - Na křídle jsou místy stopy po průsacích vody.

- Nátěr: Je sešlý, loupe se a prostupuje koroze. Stav korozního napadení PKO dle předpisu SŽDC S5/4 (ČD): cca 30 % (Ri 5).
- Spoje: Na pravém nosníku chybí u 4. mostnice na horní pásnici nýt.
- Ložiska: Nátěr je sešlý, prostupuje koroze. Stav korozního napadení PKO dle předpisu SŽDC S5/4 (ČD): cca 30 % (Ri 5). Ložiska jsou uvolněná v hnízdech. Ložiska na O 01 jsou prosedlá o 5 mm proti směru staničení o 5 mm, při průjezdu vlaku pulzují o cca 2 mm.

- Na opěře je popraskaný beton zavlhlý a porostlý mechem. Ve střední části je vodorovná trhлина přes celou šířku opěry a beton je kolem vydrolený do hloubky až 40 mm na výšku 150 mm. Vlevo je v dolní části vydrolený beton do hloubky až 40 mm na výšku 300 mm v šířce 800 mm.
- Úložný práh je znečištěný štěrkem a porostlý mechem
- Závěrná zeď je nepravidelně popraskaná a beton je místy popraskaný a vydrolený.
- Svahy za křídly jsou porostlé vegetací.

- Křídlo je odpojené od opěry, beton je místy popraskaný. V horní části je trhлина šířky až 1 mm, délky 700 mm. Místy roste mech.

- Na opěře jsou stopy po průsacích vody a prostupující výluhy pojiva. Roste mech.
- Na závěrné zdi je u krajů zabetonované dřevo, které je prohnílé.
- Svahy za křídly jsou porostlé vegetací.

- Křídlo je slabě popraskané a porostlé mechem.

Návrh řešení: vzhledem ke stáří a stavu konstrukce je navrženo vybourání mostní konstrukce a provedení nového mostu - ŽB rámová konstrukce.

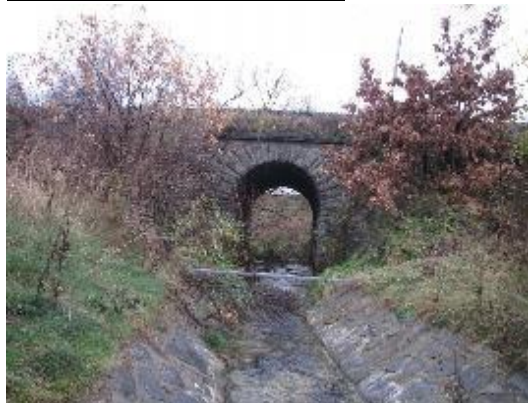
Most v km 118,646

Most o 1 otvoru, celkem pro 1 kolej. Trať v přímé. Niveleta stoupá. Tvar kolejnic: R65.

- Na konstrukci jsou stopy po průsacích vody.
 - Spárování je místy vypadané.
 - Ve vzdálenosti 200 mm zleva vede podélná trhlinka šířky až 2 mm, v délce 1200 mm (600 mm před 600 mm za vrcholem).

- Ve vzdálenosti 1000 mm zleva vede podélná trhlinka šířky až 5 mm. Trhlinka začíná cca 1800 mm před vrcholem, vede přes vrchol klenby a končí cca 1000 mm nad patou klenby nad O 02.

- Ve vzdálenosti 700 mm zprava vede podélná trhlinka, šířky až 3 mm. Trhlinka vede od paty klenby nad O 01, přes vrchol klenby a končí cca 500 mm za vrcholem.

- Ve vzdálenosti 250 mm zprava vede podélná trhlinka v délce cca 1000 mm, šířky až 2 mm. Trhlinka vede v oblasti nad opěrou O 02 a nezasahuje až do vrcholu klenby.

- Výše uvedené trhliny vedou ve spárách i přes jednotlivé kameny.
 - Na zdivu jsou místy patrné staré sanované trhliny.
 - Celkem 17 ks kamenů zdiva je samostatně prasklých.

- V levé části opěry vede svislá trhlina šířky 2 mm, v délce 1300 mm.
- V pravé dolní části opěry vedou 2 svislé trhliny šířky 2 mm, v délkách 900 mm.
- V dolní části opěry uprostřed jsou 2 kameny popraskané a rozpadají se.
- Celkem 9 ks kamenů zdiva je samostatně prasklých.
- Spárování je popraskané a místy vypadané, v dolní části vyplavené do hloubky až 100 mm.

- V levé části opěry vedou 2 svislé trhliny, 1. trhlina šířky až 2 mm, v délce 1200 mm (navazuje na 1. popsanou trhlinu v konstrukci K 01) a 2. trhlina šířky až 1 mm, v délce 1000 mm.
- V pravé části opěry vedou 2 svislé trhliny, 1. trhlina šířky 2 mm v délce 1400 mm, 2. trhlina šířky 2 mm v délce 1100 mm.
- V pravé boční straně opěry vede svislá trhlina šířky až 3 mm, v délce 1200 mm.
- V opěře je celkem 10 ks kamenů samostatně prasklých.
- Spárování je popraskané.

- trhliny ve zdivu
- vysunutá římsa vlevo
- stopy po průsacích vody s výluhy pojiva
- chybějící zábradlí

Návrh řešení: z důvodu změny GPK (nově dvě koleje) je navrženo vybourání stávajícího mostu a provedení nové ŽB rámové konstrukce.

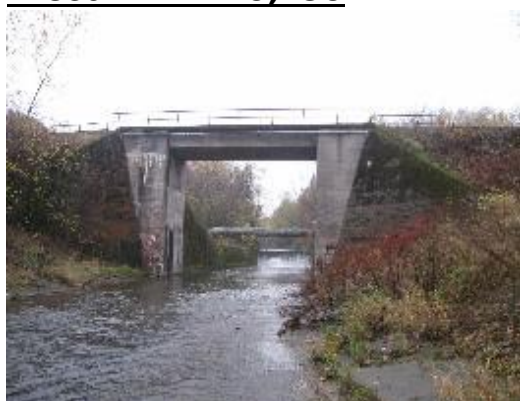
Most v km 120,230

Most o 1 otvoru, celkem pro 1 kolej. Trať v levém oblouku. Niveleta klesá. Tvar kolejnic: R65.

- Na podhledu konstrukce je vyštípnutý beton a je obnažená korodující výztuž.
- Na bočních stranách je obnažená korodující výztuž. Místy jsou stopy po průsacích vody.
- Na římsách je místy popraskaný beton a u sloupků zábradlí jsou svislé trhliny. Trhlinami místy prostupují výluhy pojiva.

- Na opěře jsou stopy po průsacích vody a prostupující výluhy pojiva, především v pracovních spárách. Beton je ojediněle mírně popraskaný.
- Svahy za křídly jsou porostlé vegetací.

- Křídlo je místy mírně popraskané a porostlé mechem, v horní části prostupují výluhy pojiva.

- Beton křídla je mírně popraskaný, trhlinami ojediněle prostupují výluhy pojiva. Křídlo je porostlé mechem.

- Na opěře jsou stopy po průsacích vody, ve střední části prosakuje voda. Místy prostupují výluhy pojiva. Kolem pracovní spáry v horní části a na bočních stranách opěry je krusta.
- Svahy za křídly jsou porostlé vegetací.

- Křídlo je popraskané a porostlé mechem.

- Křídlo je popraskané, porostlé mechem a místy trhlinami prostupují výluhy pojiva. V dolní části je u opěry prasklý beton, šířka trhliny cca 18 mm.

Návrh řešení: z důvodů změny GPK a požadavků na rozšíření koryta pod mostem je navrženo vybourání stávající konstrukce a provedení nové ocelobetonové konstrukce mostu (nové rozpětí cca rozpětí 32m a šířka 6,6m)

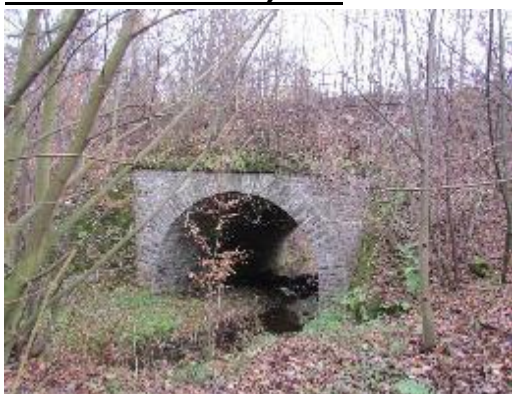
Most v km 120,767

Most o 1 otvoru, celkem pro 1 kolej. Trať v levém oblouku. Niveleta stoupá. Tvar kolejnic: R65.

- Na líci klenby jsou vlevo stopy po průsacích vody a prostupující výluhy pojiva.
- Vlevo ve vzdálenosti cca 1200 mm od hrany vede ve vrcholu podélná trhлина, šířka trhliny až 20 mm. Trhлина pokračuje do opěry O 01 a O 02.
- Od předchozí trhliny vede od paty klenby nad O 02 podélná trhлина 300 mm od vrcholu klenby, šířka trhliny do 2 mm.
- Na čelech klenby je mírně popraskané spárování místy slabě vydrolené.
- Čelní zdi jsou oboustranně vyboulené, opravené spárování je bez porušení.
- Římsy jsou porostlé mechem.

- Spárování je popraskané a vydrolené, v dolní části do hloubky až 200 mm. Místy jsou stopy po průsacích vody a prostupující výluhy pojiva.
- Vlevo vede svislá trhлина (z klenby) šířky 15 mm. Vpravo je u terénu vypadnutý kámen do hloubky až 250 mm.
- Svahy za křídly jsou porostlé vegetací.

- Na křídle jsou vytlačené kameny o 60 mm na ploše 6 m². Kameny jsou porostlé mechem. U křídla je podemletý břeh.

- Spárování křídla je popraskané a místy vydrolené. Kameny jsou porostlé mechem.

- Na opěře jsou stopy po průsacích vody. Spárování je popraskané a u terénu vyplavené do hloubky 170 mm. Vpravo je v dolní části vysunutý kámen o 50 mm.
- Vlevo vede svislá trhлина (z klenby) šířky 3 mm.
- Svahy za křídly jsou porostlé vegetací. Vpravo u křídla je vyplavený materiál (cca 3 m³) a rub křídla je v horní části obnažený.

- Křídlo je porostlé vegetací. Kameny jsou vytlačené až o 70 mm na ploše 8 m². Spárování je popraskané a místy vydrolené.

- Křídlo je porostlé mechem. Spárování je popraskané a u terénu vyplavené do hloubky až 200 mm. Konec křídla je podemletý.

- Na podhledu konstrukce je poškrábaný nátěr dolních pásnic zabetonovaných nosníků. Vpravo je nad silnicí na krajním nosníku na dolní pásnici vrub do hloubky cca 8 mm, nátěr je kolem odštípnutý. Stav koroze PKO dle předpisu SŽDC S 5/4 (ČD) 0% (Ri 0).
- Na bočních stranách jsou na dolní hraně v betonu vruby, vpravo do hloubky až 40 mm.
- Na bočních stranách a římsách jsou smršťovací trhliny.
- Uložení - závady nezjištěny.

- Nad odvodněním vede svislá trhlina šířky do 1 mm, délky 600 mm.
- Svahy za křídly jsou porostlé vegetací.

- Beton křídla a římsy je nepravidelně popraskaný, šířky trhlin do 1 mm. Slabě roste mech. U odvodnění vede svislá trhlina šířky až 2 mm.

- Křídlo a římsa je nepravidelně popraskané. U odvodnění vede svislá trhlina šířky až 2 mm.

- Na opěře jsou nepravidelné trhliny, nad odvodněním vede svislá trhlina šířky do 1 mm, délky 500 mm.
- Na boční straně jsou stopy po průsacích vody.
- Svahy za křídly jsou porostlé vegetací.

- Křídlo je popraskané, v dolní části jsou tři svislé trhliny šířky až 2 mm.

- V dolní části jsou svislé trhliny šířky až 2 mm, místy jsou slabé stopy po průsacích vody.

Návrh řešení: vzhledem ke stavu mostu je navrženo ponechat objekt bez dalších úprav.

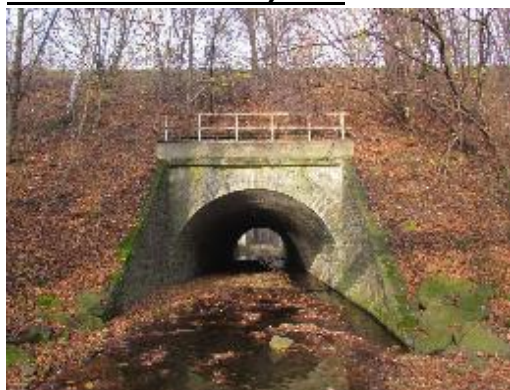
Most v km 121,865

Most o 1 otvoru, celkem pro 1 kolej. Trať v přímé. Niveleta stoupá. Tvar kolejnic: R65

- Na líci klenby jsou stopy po průsacích vody, prostupující výluhy pojiva a krápníky.
 - Na čelech klenby jsou jednotlivé kameny prasklé a spárování je popraskané.
 - Na čelních zdech jsou stopy po průsacích vody a prostupující výluhy pojiva.
 - Na římse roste na kamenech mech a betonová část je nepravidelně popraskaná.

- Spárování je popraskané a vydrolené, jednotlivé kameny jsou popraskané. V pravé části opěry jsou stopy po průsacích vody.
 - Svahy za křídly jsou porostlé vegetací.

Návrh řešení: ke stávajícímu stavu mostu je navržena sanace nosné konstrukce a spodní stavby, 50% celkové plochy, nové zábradlí.

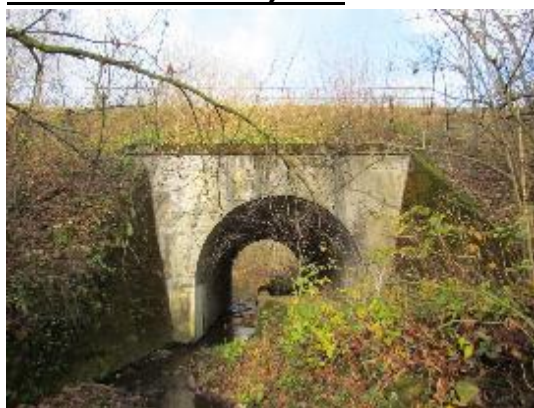
Most v km 123,341

Most o 1 otvoru, celkem pro 1 kolej. Trať v levém oblouku. Niveleta klesá. Tvar kolejnic: R65.

Návrh řešení: vzhledem ke změně GPK (zdvoukolejnění) je navrženo vybourání mostní konstrukce a provedení nového mostu - ŽB rámová konstrukce.

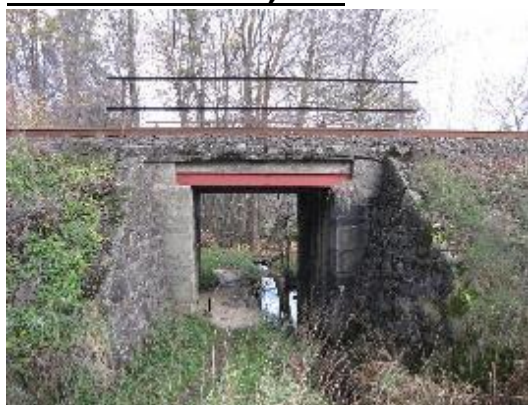
Most v km 125,604

Most o 1 otvoru, celkem pro 1 kolej. Trať v přímé. Niveleta stoupá. Tvar kolejnic: R65.

Návrh řešení: vzhledem ke změně GPK je navrženo vybourání mostní konstrukce a provedení nového mostu - ŽB rámová konstrukce.

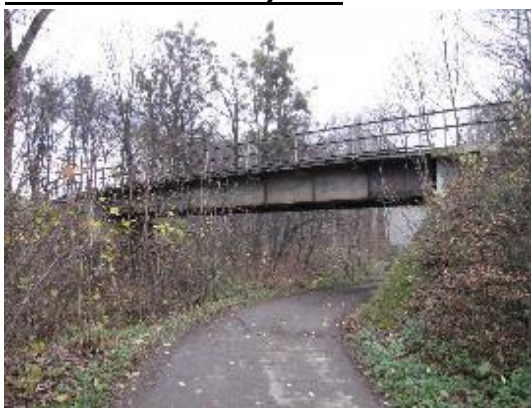
Most v km 126,206

Most o 1 otvoru, celkem pro 1 kolej. Trať v přímé. Niveleta klesá. Tvar kolejnic: R65.

Návrh řešení: z důvodů zbudování nových nástupišť v žst Hnojník se pro bezbariérový přístup na nástupiště navrhuje nový podchod pod 4-mi. kolejemi s vybavením a zastřešením.

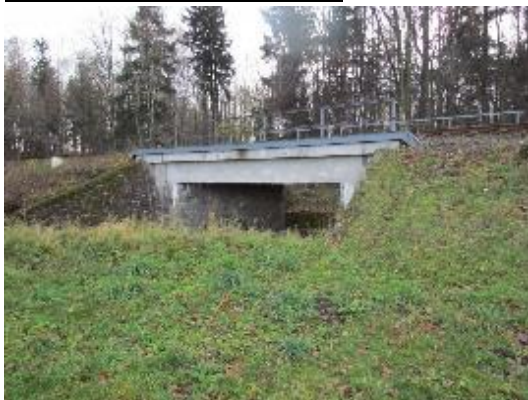
Most v km 127,887

Most o 1 otvoru, celkem pro 1 kolej. Trať v levém oblouku. Niveleta klesá ve směru staničení. Tvar kolejnic: S49.

Návrh řešení: vzhledem ke změně GPK je navrženo vybourání mostní konstrukce a provedení nového deskového mostu s průběžným kolejovým ložem.

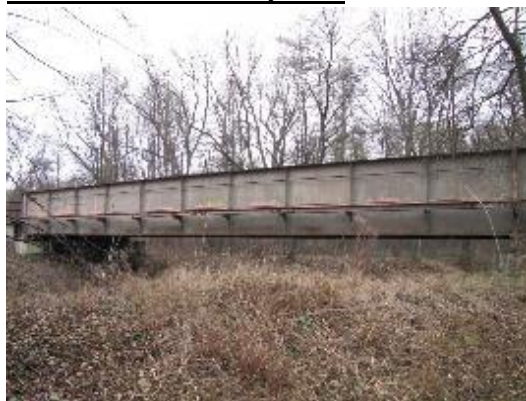
Most v km 131,840

Most o 1 otvoru, celkem pro 1 kolej. Trať v pravém oblouku. Niveleta klesá. Tvar kolejnic: S49.

Návrh řešení: vzhledem k úpravě GPK a ke stáří a stavu objektu je navržena nová železobetonová deska, hydroizolace, sanace spodní stavby, odvodnění rubu opěr.

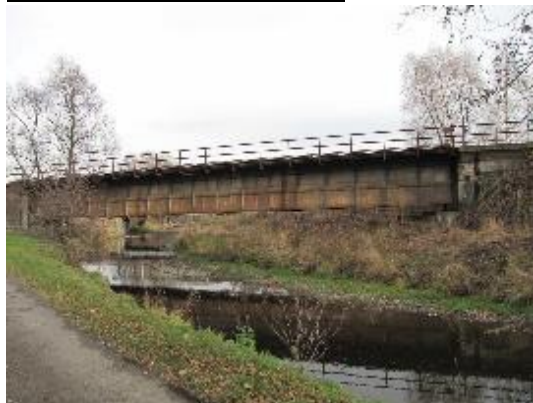
Most v km 133,927

Most o 1 otvoru, celkem pro 1 kolej. Trať v pravém oblouku. Niveleta klesá ve směru staničení. Tvar kolejnic: S49.

Návrh řešení: vzhledem k úpravě GPK a ke stáří a stavu objektu je navrženo vybourání stávajícího mostu, provedení nového ŽB deskového mostu včetně spodní stavby.

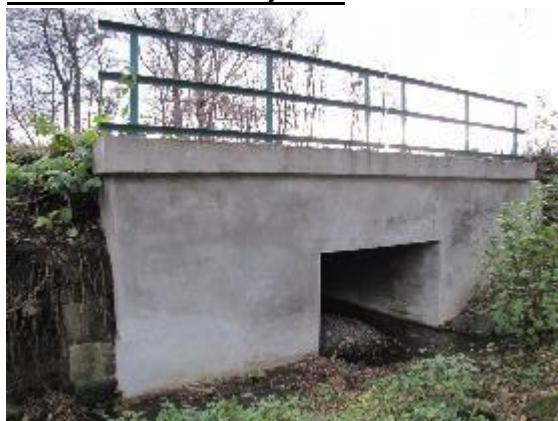
Most v km 134,568

Most o 1 otvoru, celkem pro 1 kolej. Trať v přímé. Niveleta klesá. Tvar kolejnic: S49.

Návrh řešení: vzhledem k úpravě GPK a stavu objektu je navrženo vybourání části stávajícího mostu (železobetonové desky), provedení nového čela a křídel, nová hydroizolace, nové zábradlí, sanace ponechané klenby vč. spodní stavby

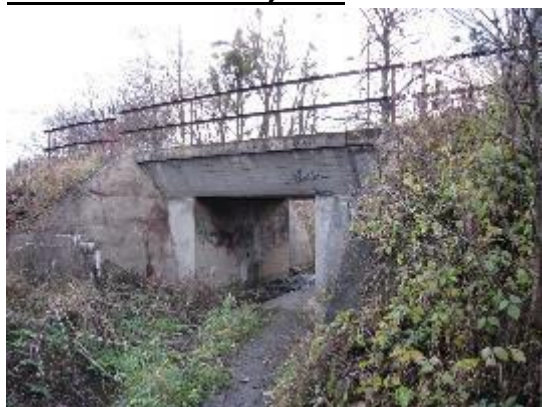
Most v km 135,823

Most o 1 otvoru, celkem pro 1 kolej. Trať v pravém oblouku. Niveleta klesá. Tvar kolejnic: S49.

Návrh řešení: vzhledem k úpravě GPK je navrženo vybourání stávajícího mostu a provedení nového ŽB rámu bez spodní příčle.

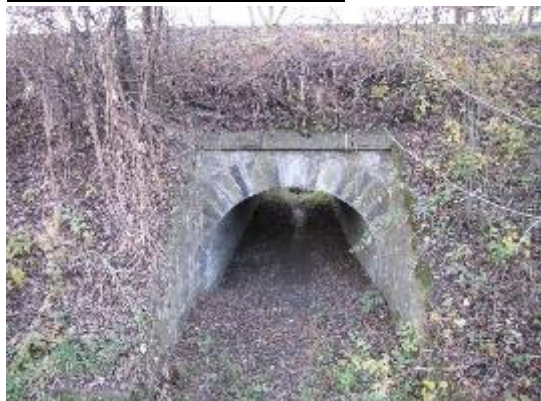
Most v km 136,053

Most o 1 otvoru, celkem pro 1 kolej. Trať v pravém oblouku. Niveleta klesá. Tvar kolejnic: R65.

Návrh řešení: vzhledem k úpravě GPK je navrženo rozšíření stávajícího mostu a provedení nových čel, křídel, hydroizolace a zábradlí, sanace stávající klenbové konstrukce vč. spodní stavby.

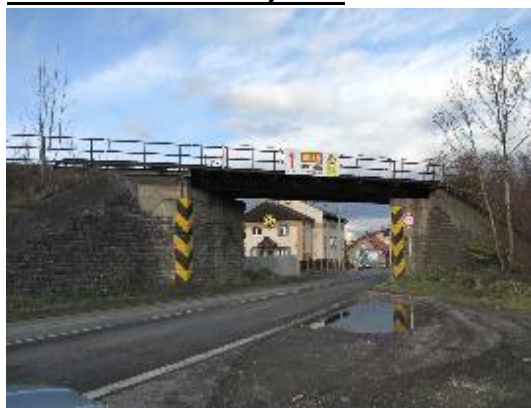
Most v km 136,125

Most o 1 otvoru, celkem pro 1 kolej. Trať v přímé. Tvar kolejnic: T.

Návrh řešení: vzhledem k úpravě GPK je vybourání stávajícího mostu a provedení nového mostu se zab. nosníky s průběžným kol. ložem, ponechání a sanace spodní stavby, nová hydroizolace s odvodněním rubu opěr.

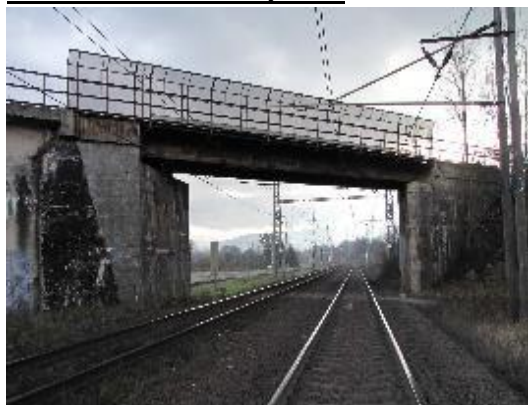
Most v km 136,184

Most o 1 otvoru, celkem pro 1 kolej. Trať v přímé. Tvar kolejnic: T.

Návrh řešení: viz most v km 136,209.

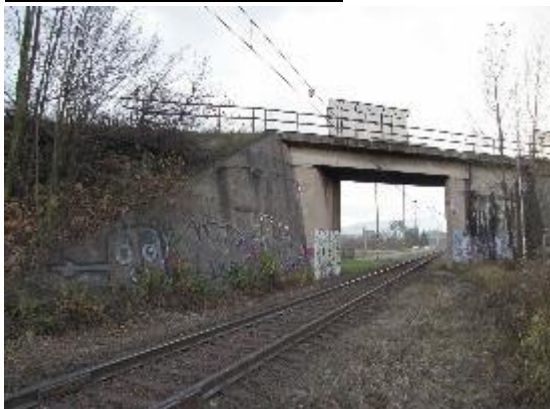
Most v km 136,209

Most o 1 otvoru, celkem pro 1 kolej. Trať v přímé. Niveleta klesá. Tvar kolejnic: S49.

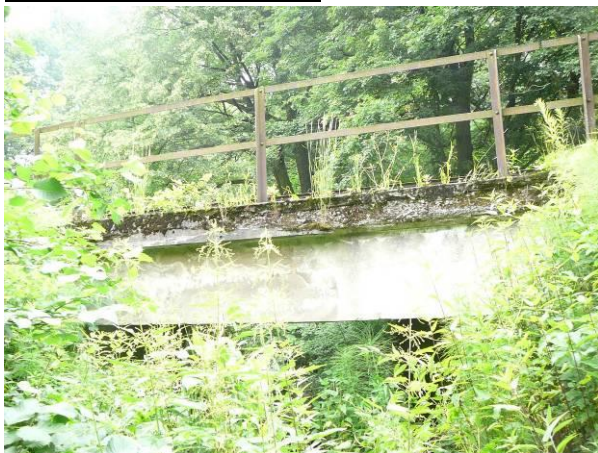
Most v km 11,184

Most o 1 otvoru, celkem pro 1 kolej. Trať v oblouku (přechodnici z levostranného oblouku). Tvar kolejnic. S49.

Návrh řešení: z důvodů zbudování nových nástupišť v žst Paskov se pro bezbariérový přístup na nástupiště navrhuje nový podchod pod 2-mi. kolejemi s vybavením a zastřešením.

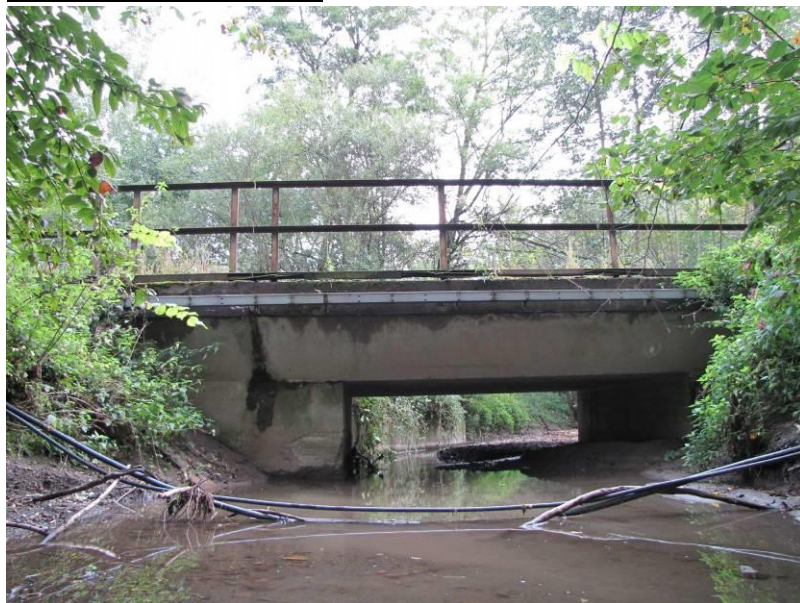
Most v km 16,526

Most o 1 otvoru, celkem pro 1 kolej. Trať v přímé. Tvar kolejnic. S49.

Návrh řešení: z důvodů zbudování nových nástupišť v žst Lískovec se pro bezbariérový přístup na nástupiště navrhuje nový podchod pod 2-mi. kolejemi s vybavením a zastřešením.

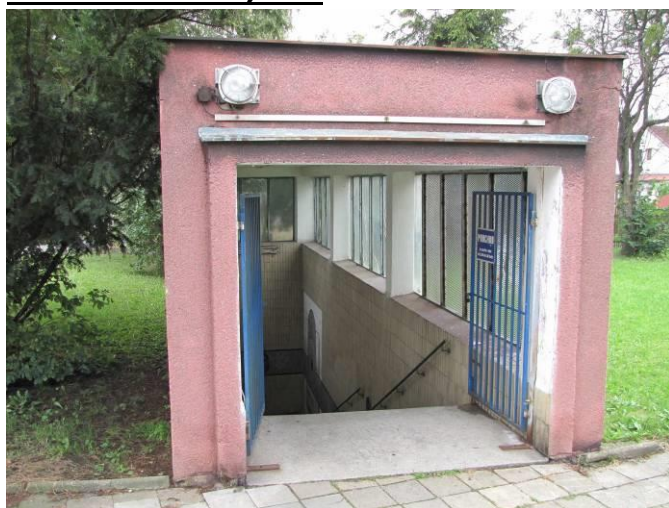
Most v km 19,517

Most o 1 otvoru, celkem pro 3 koleje. Trať v přímé. Tvar kolejnic. S49.

Návrh řešení: jedná se objekt v cizí správě a vzhledem k jeho stavu se navrhují běžná opatření pro údržbu a nová hydroizolace pod dopravními kolejemi.

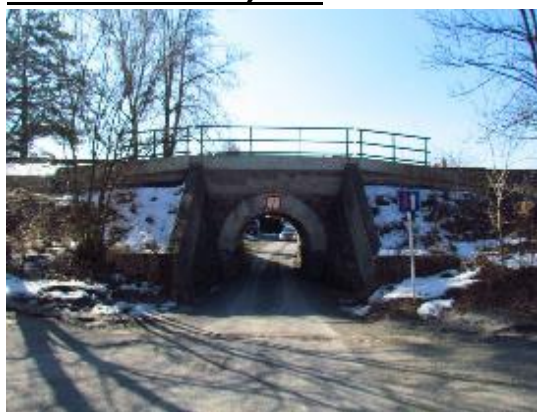
Most v km 62,840

Most o 1 otvoru, celkem pro 1 kolej. Trať v pravém oblouku. Tvar kolejnic: R65.

Návrh řešení: vzhledem k prostorovému uspořádání a ke stavu objektu je navržena nová železobetonová vana se zábradlím, nová hydroizolace, sanace ponechávané konstrukce a spodní stavby

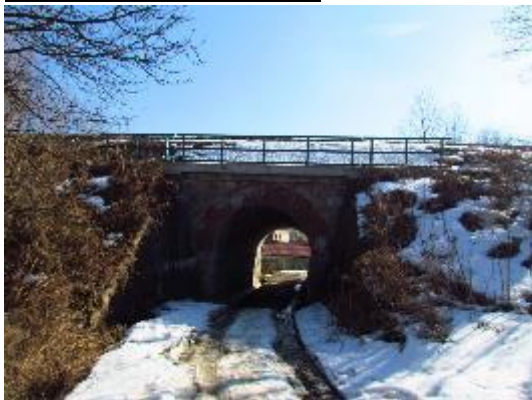
Most v km 64,133

Most o 1 otvoru, celkem pro 1 kolej. Trať v pravém oblouku. Tvar kolejnic: R65.

Návrh řešení: vzhledem ke stavu objektu je navržena nová hydroizolace a sanace nosné konstrukce a spodní stavby 50% celkové plochy

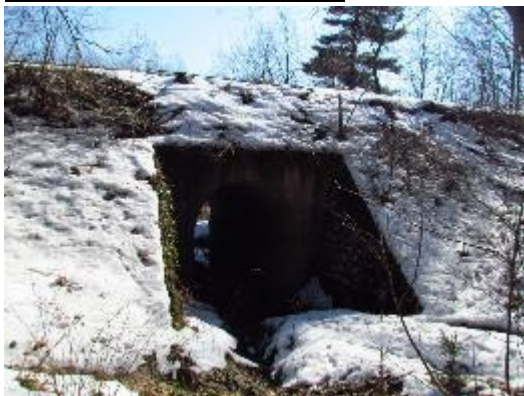
Most na km 66,314

Most o 1 otvoru, celkem pro 1 kolej. Trať v přímé. Tvar kolejnic: T.

Návrh řešení: vzhledem ke stavu objektu a hodnocení je navržena nová hydroizolace a sanace nosné konstrukce a spodní stavby 50% celkové plochy, nové zábradlí.

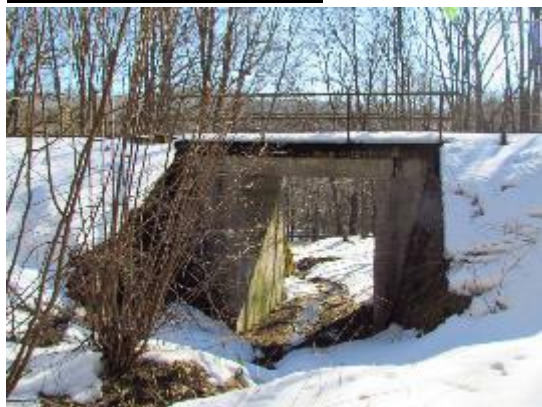
Most v km 67,691

Most o 1 otvoru, celkem pro 1 kolej. Trať v levém oblouku. Tvar kolejnic: S49.

Návrh řešení: z důvodů stáří a vzhledem ke stavu objektu a prostorovému uspořádání je navržena nová nosná konstrukce vč. spodní stavby.

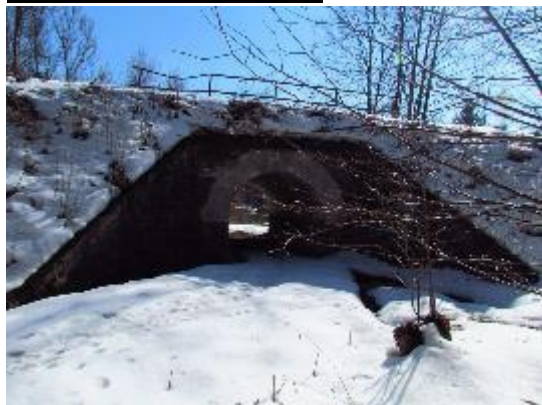
Most v km 67,859

Most o 1 otvoru, celkem pro 1 kolej. Trať v přímé. Tvar kolejnic: T.

Návrh řešení: vzhledem ke stavu objektu a stáří objektu je navržena nová ŽB vana se zábradlím, nová hydroizolace a sanace nosné konstrukce a spodní stavby 50% celkové plochy.

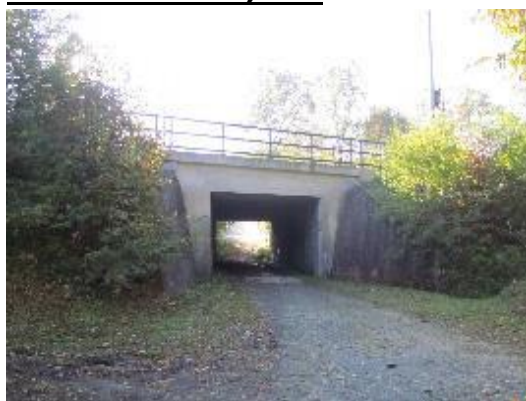
Most v km 69,037

Most o 1 otvoru, celkem pro 3 koleje. Trať v přímé. Niveleta stoupá Tvar kolejnic: k.č.1 S49, k.č. 2 R 65, k.č.3 S 49.

Návrh řešení: vzhledem ke stavu objektu a hodnocení objektu je navržena, nová hydroizolace a sanace nosné konstrukce a spodní stavby 50% celkové plochy, nové zábradlí.

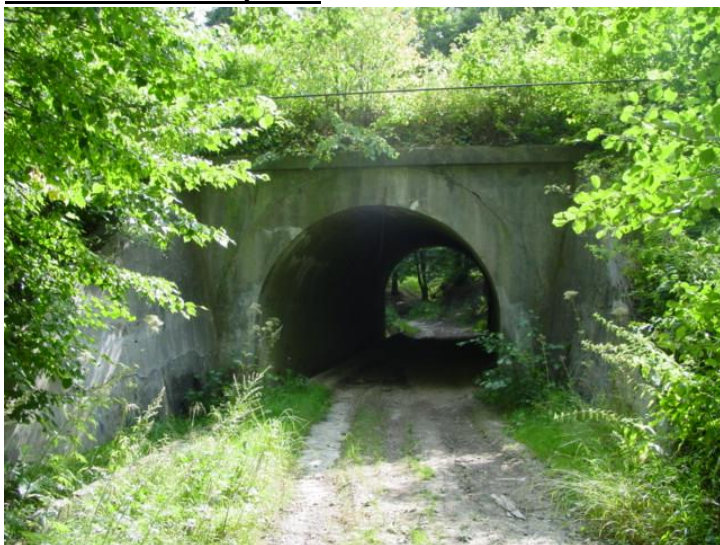
Most v km 69,645

Most o 1 otvoru, celkem pro 2 koleje. Trať v přímé. Niveleta stoupá Tvar kolejnic: S49.

Návrh řešení: vzhledem ke stavu objektu a hodnocení objektu je navržena, nová hydroizolace a sanace nosné konstrukce a spodní stavby 50% celkové plochy, nové zábradlí.

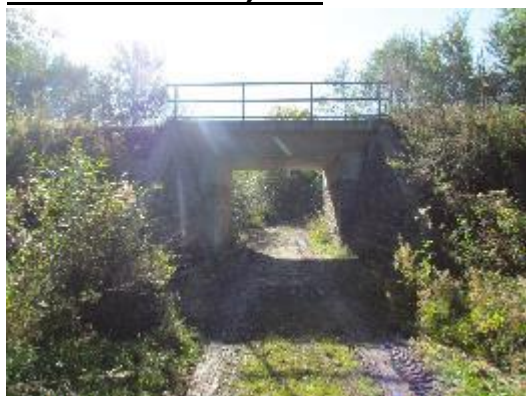
Most v km 70,566

Most o 1 otvoru, celkem pro 1 kolej. Trať v přímé. Niveleta stoupá Tvar kolejnic: S49.

Návrh řešení: vzhledem ke stavu objektu, stáří a prostorovému uspořádání je navržena nová žb deska, nová hydroizolace a sanace spodní stavby, nové zábradlí.

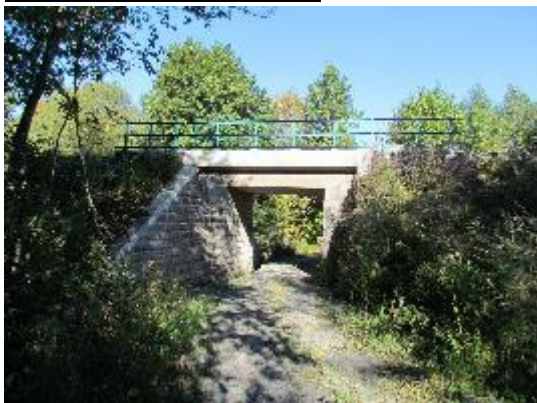
Most v km 71,353

Most o 1 otvoru, celkem pro 1 kolej. Trať v levém oblouku. Niveleta stoupá Tvar kolejnic: S49.

Návrh řešení: vzhledem ke stavu objektu a hodnocení objektu je navržena, nová hydroizolace a sanace nosné konstrukce a spodní stavby 50% celkové plochy, nové zábradlí.

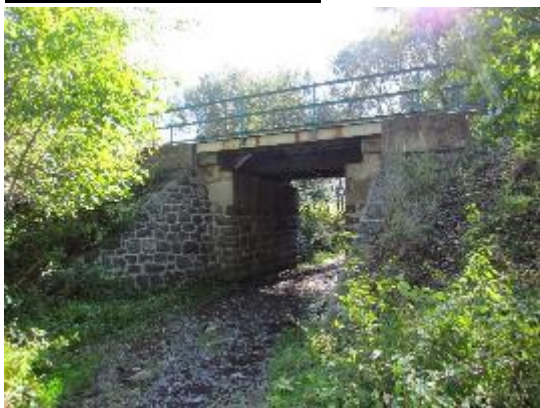
Most v km 72,381

Most o 1 otvoru, celkem pro 1 kolej. Trať v přímé. Niveleta stoupá Tvar kolejnic: S49.

Návrh řešení: vzhledem ke stavu objektu a stáří objektu a vzhledem ke stávající ocelové prvkové konstrukci je navrženo vybourání stávajícího mostu a provedení nového ŽB rámu.

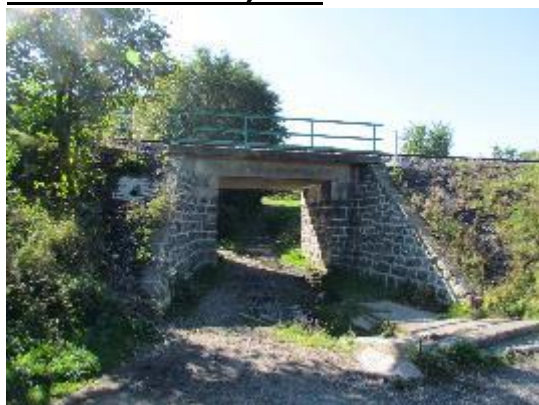
Most v km 72,742

Most o 1 otvoru, celkem pro 1 kolej. Trať v levém oblouku. Niveleta stoupá Tvar kolejnic: S49.

Návrh řešení: z důvodů zbudování nových nástupišť v žst Mořkov se pro bezbariérový přístup na nástupiště navrhuje nový podchod pod 2-mi. kolejemi s vybavením a zastřešením.

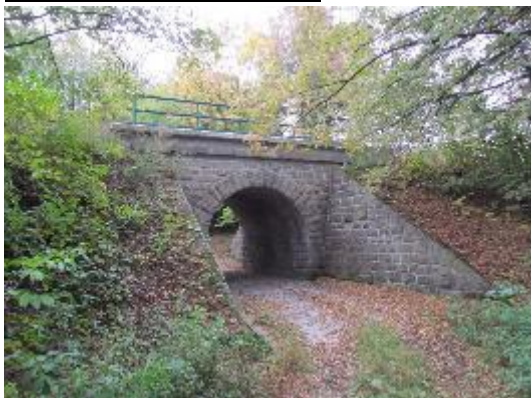
Most v km 75,612

Most o 1 otvoru, celkem pro 1 kolej. Trať v přímé. Niveleta stoupá Tvar kolejnic: T.

Návrh řešení: vzhledem ke stavu objektu, stáří a prostorovému uspořádání je navržena nová žb deska, nová hydroizolace a sanace spodní stavby, nové zábradlí.

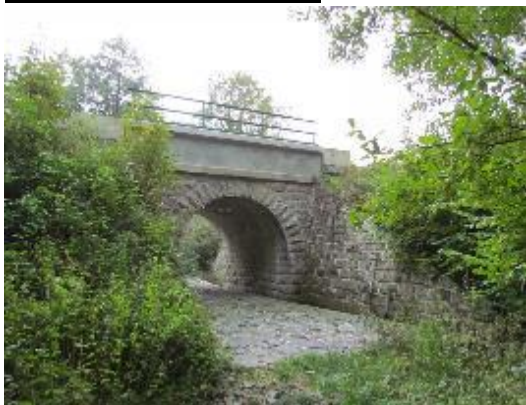
Most v km 76,041

Most o 1 otvoru, celkem pro 1 kolej. Trať v přímé. Niveleta stoupá Tvar kolejnic: T.

Návrh řešení: vzhledem ke stavu objektu, stáří a prostorovému uspořádání je navržena nová žb. deska, nová hydroizolace a sanace spodní stavby, nové zábradlí.

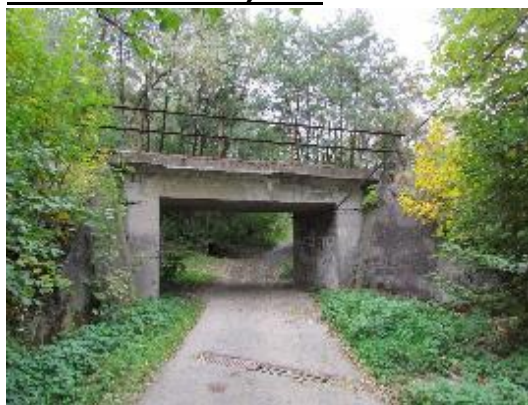
Most v km 77,371

Most o 1 otvoru, celkem pro 1 kolej. Trať v přímé. Tvar kolejnic: S49.

Návrh řešení: vzhledem ke stavu objektu, stáří a prostorovému uspořádání je navržena nová žb deska, nová hydroizolace a sanace spodní stavby, nové zábradlí.

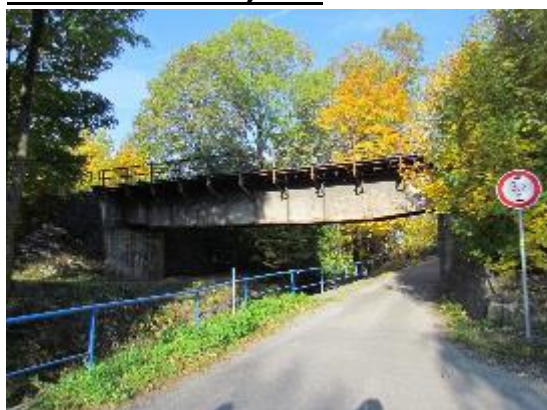
Most v km 78,007

Most o 1 otvoru, celkem pro 1 kolej. Trať v levém oblouku. Niveleta stoupá ve směru staničení. Tvar kolejnic: S49.

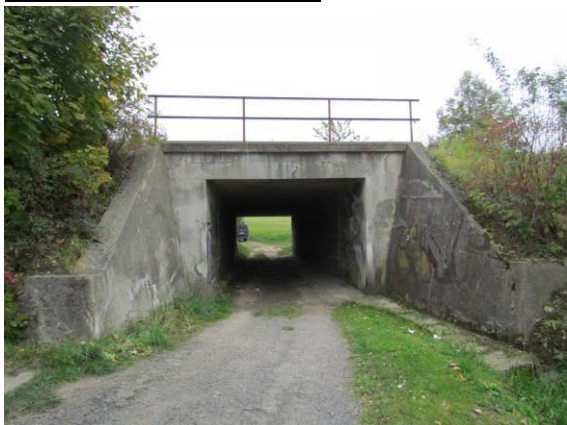
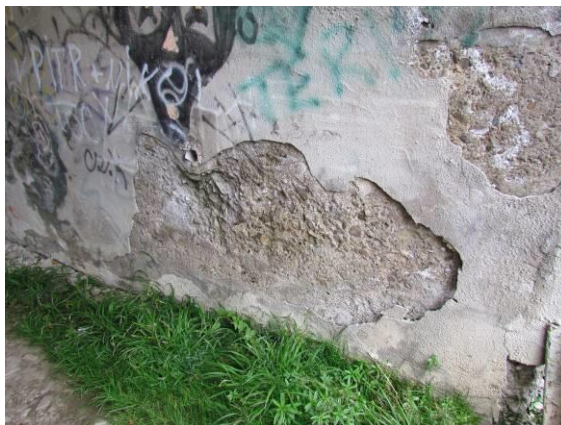
Most v km 78,173

Most o 1 otvoru, celkem pro 4 koleje. Trať v přímé. Vžitý název: Deska Veřovice. Výškové uspořádání kolejí po celé délce nezjištěno. Kolejové lože: průběžné, štěrkové, uzavřené.

- **Stav nosné konstrukce**
Konstrukce K 01
 - Na podhledu konstrukce jsou nepravidelné trhliny s prostupujícími výluhy pojiva, stopy po průsacích vody a krápníky. Kolem dilatačních spár jsou stopy po průsacích vody, beton je mírně zavlhlý, zvětralý a vydrolený. Dolní pásnice zabetonovaných nosníků jsou u dilatací obnažené a korodují. U prostřední dilatační spáry je na obou částech desky vydrolený beton do hloubky až 80 mm v délce 3500 mm na šířku až 500 mm.

- Na bočních stranách je podélně popraskaný beton mírně vydutý, šířka trhlin až 1 mm. Jsou zde stopy po průsacích vody a prostupující výluhy pojiva.
 - Římsy jsou popraskané a s prostupujícími výluhy pojiva.

- **Stav spodní stavby**
Opěra O 01
Stav podpěry:
 - Levá část: Na opěře jsou stopy po průsacích vody. Úložný práh je popraskaný a zavlhlý.
 - Pravá část: Beton je popraskaný, zavlhlý a prostupují výluhy pojiva. Vpravo u hrany vede svislá trhlina šířky až 2 mm, délky 1000 mm. Na boční straně je u hrany vydrolený beton do hloubky až 40 mm, na výšku až 500 a na šířku 200 mm.

- Svah u křídla je porostlý vegetací.
 Křídlo vpravo:
Křídlo je místy nepravidelně popraskané se stopami po průsacích vody.
 Opěra O 02
Stav podpěry:
 - Levá část: Na opěře jsou stopy po průsacích vody. Úložný práh je popraskaný a zavlhlý.

- Pravá část: Opěra je zavlhlá, se stopami po průsacích vody a výluhy pojiva. Omítka je popraskaná, vydutá a opadaná.
 - Svah u křídla je porostlý vegetací.
 Křídlo vpravo:

- Levá část: Opěra je zavlhlá a místy prostupují výluhy pojiva. Omítka je vydutá a opadaná na ploše 2 m². Vlevo u hrany vede v horní části svislá trhlina šířky až 2 mm, délky 1000 mm.

- Pravá část: Na opěře jsou stopy po průsacích vody. Úložný práh je popraskaný a zavlhlý.
 - Svah u křídla je porostlý vegetací.
 Křídlo vlevo:
 - Křídlo je nepravidelně popraskané se stopami po průsacích vody. Ojedinele roste mech.**Opěra O 02**
stav podpěry:

- Levá část: Na opěře jsou stopy po průsacích vody a prostupující výluhy pojiva. Vlevo na hraně je popraskaná omítka.

- Prává část: Úložný práh je popraskaný a zavlhlý
- Svah u křídla je porostlý vegetací.

- Křídlo je místy nepravidelně popraskané, se stopami po průsacích vody a trhlinami
- prostupujícími výluhy pojiva.

- Zábradlí: Nátěr je mírně zašlý a zábradlí koroduje. Vlevo je poslední sloupek uvolněný v římse. Stav koroze PKO dle předpisu SŽDC S 5/4 (ČD) cca 50% (Ri 5)
- .

Návrh řešení: vzhledem k novému GPK a ke stavu objektu, stárí a prostorovému uspořádání je navrženo vybourání stávajícího mostu, provedení nového mostu šířky 14m, včetně spodní stavby.

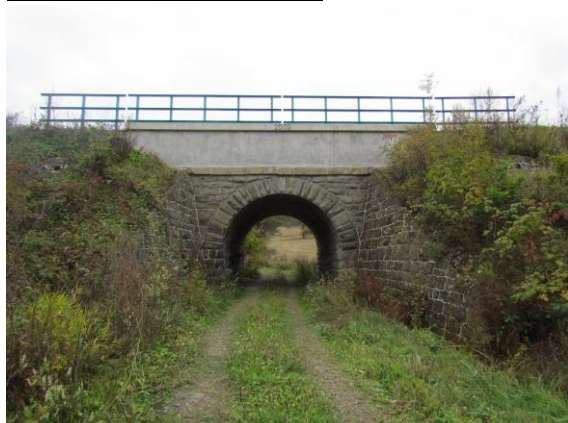
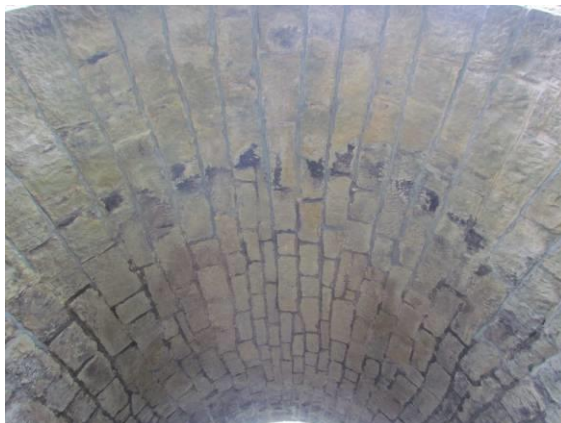
Most v km 79,479

Most o 1 otvoru, celkem pro 1 kolej. Trať v levém oblouku. Niveleta klesá. Kolejové lože: průběžné, otevřené.

- Svahy za křídly jsou porostlé vegetací.
 Křídlo vlevo:
 - Spárování je místy popraskané a v dolní části vypadané. Na konci křídla jsou krajní kameny rozvolněné.
 Křídlo vpravo:

- Svahy za křídly jsou porostlé vegetací.
 Křídlo vlevo:
 - Spárování je popraskané a křídlo porůstá vegetací.
 Křídlo vpravo:
 - Spárování je popraskané a křídlo porůstá vegetací.

- **Vybavení mostu**
 - Zábradlí: Nátěr je zašlý. Stav koroze PKO dle předpisu SŽDC S 5/4 (ČD) 0% (Ri 0).

Návrh řešení: vzhledem ke stavu objektu a hodnocení je navržena, nová hydroizolace a přespárování a výměna poškozených a uvolněných kamenů. Rozsah oprav 40% celkové plochy nosné konstrukce a spodní stavby, nové zábradlí.

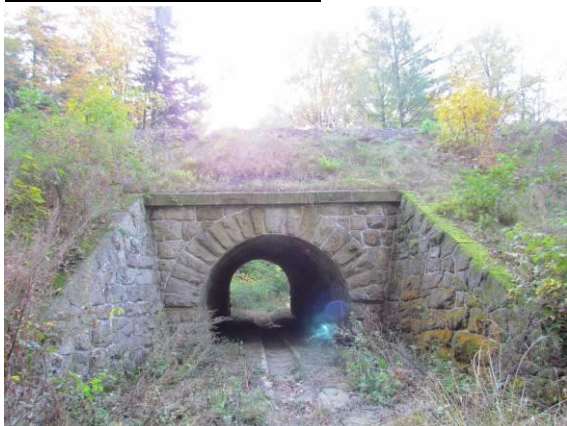
Most v km 80,371

Most o 1 otvoru, celkem pro 1 kolej. Trať v levém oblouku. Niveleta stoupá. Kolejové lože: průběžné, otevřené.

- Na líci klenby jsou stopy po průsacích vody a prostupující výluhy pojiva, ve střední části je klenba zavlhla. Spárování je místy popraskané.
- Na čelech klenby je popraskané spárování, vpravo jsou popraskané kameny.
- Na čelních zdech je popraskané spárování mírně vydrolené a jsou zde stopy po průsacích vody.
- Spárování říms je popraskané a vydrolené.

- Na opěře jsou stopy po průsacích vody a slabě prostupující výluhy pojiva. Na pravé straně je pod klenbou popraskaný kámen vyštípnutý. Roste mech.
- Svahy za křídly jsou porostlé vegetací.

- Křídlo je porostlé vegetací a v dolní části jsou stopy po průsacích vody.

- Spárování je popraskané, roste vegetace. V horní části je svislá trhлина šířky cca 1 mm, délky 1500 mm.

- Na opěře jsou stopy po průsacích vody, spárování je slabě popraskané.
- Svahy za křídly jsou porostlé vegetací

- Křídlo je porostlé vegetací a v dolní části jsou stopy po průsacích vody, spárování je slabě popraskané.

Návrh řešení: vzhledem ke stavu objektu a hodnocení je navržena, nová hydroizolace a přespárování a výměna poškozených a uvolněných kamenů. Rozsah oprav 40% celkové plochy nosné konstrukce a spodní stavby, nové zábradlí.

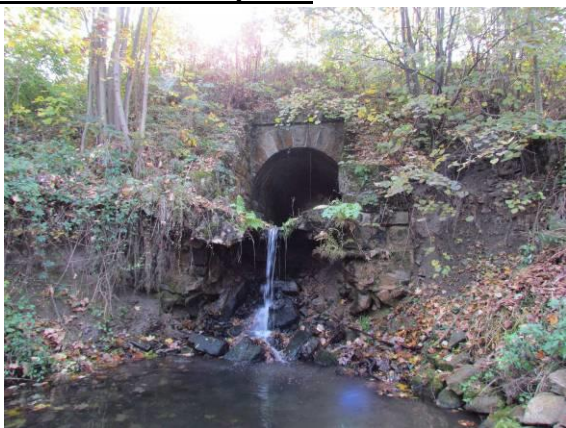
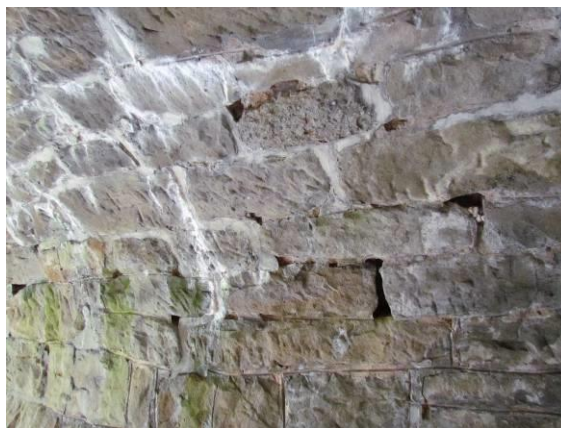
Most v km 80,661

Most o 1 otvoru, celkem pro 1 kolej. Trať v přímé. Niveleta klesá. Kolejové lože: průběžné, otevřené.

- **Stav nosné konstrukce**
Konstrukce K 01
 - Na líci klenby jsou stopy po průsacích vody a prostupující výluhy pojiva. Spárování je slabě popraskané a vydrolené. Jednotlivé kameny jsou prasklé.
 - Na čelech klenby je popraskané spárování místy mírně vydrolené.
 - Na čelních zdech je popraskané spárování vydrolené
 - Spárování říms je popraskané.
- **Stav spodní stavby**
Opěra O 01
 - Spárování je popraskané a ve spodní části opěry vydrolené. Jednotlivé kameny jsou prasklé a porostlé mechem.
 - Svahy za křídly jsou porostlé vegetací.

- Spárování je místy popraskané. Roste vegetace.

- Křídlo je porostlé vegetací a spárování je mírně popraskané.

- Na opěře je slabě popraskané spárování a v dolní části roste mech.
 - Svahy za křídly jsou porostlé vegetací.

- Křídlo je slabě porostlé vegetací, spárování je popraskané.

- **Hodnocení nosných konstrukcí:**
Konstrukce K 01 - hodnocení stupněm 1
z těchto důvodů:
 - Stopy po průsacích vody
 - Prostupující výluhy pojiva
- **Hodnocení spodní stavby:**
Opěra O 01 - hodnocení stupněm 1
z těchto důvodů:
 - Bez zjevných závažných závad a poruch

Návrh řešení: vzhledem ke stavu objektu a hodnocení je navržena, nová hydroizolace a přespárování a výměna poškozených a uvolněných kamenů. Rozsah Sanace celková plochy nosné konstrukce a spodní stavby, nové zábradlí.

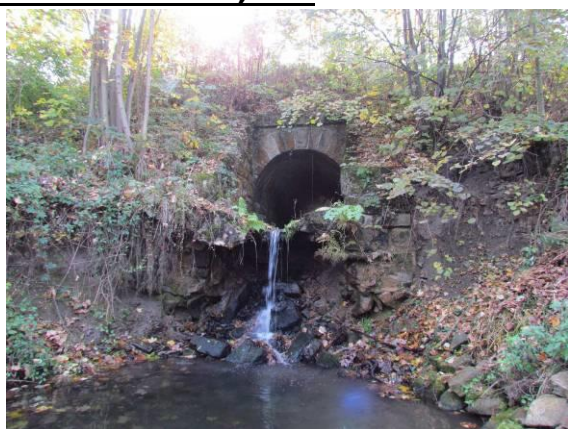
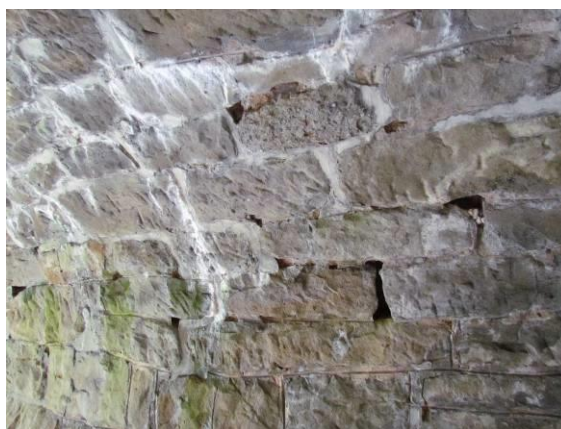
Most v km 80,990

Most o 1 otvoru, celkem pro 1 kolej. Trať v přímé. Niveleta klesá. Kolejové lože: průběžné.

- **Stav nosné konstrukce**
Konstrukce K 01
 - Na konstrukci jsou místy stopy po průsacích vody s výluhy pojiva a krápníky.
 - Z úložných spár prostupují výluhy pojiva.
 - Na pravé čelní zdi jsou stopy po průsacích vody.
 - Spárování zdiva je popraskané a místy vypadané, v pravé části do hloubky až 80 mm.
 - Čelní zdi a římsy místy porůstají mechem.
- **Stav spodní stavby**
Opěra O 01
 - Na opěře jsou místy stopy po průsacích vody s výluhy pojiva.
 - Spárování je popraskané a místy vypadané.

Návrh řešení: vzhledem ke stavu objektu a stáří objektu je navržena nová žb vana se zábradlím, nová hydroizolace a sanace nosné konstrukce a spodní stavby 50% celkové plochy, nové zábradlí.

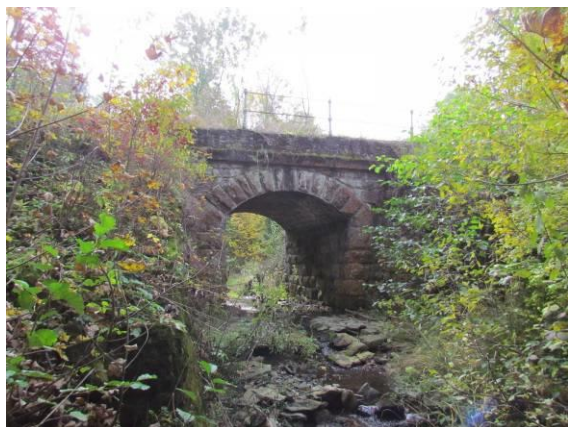
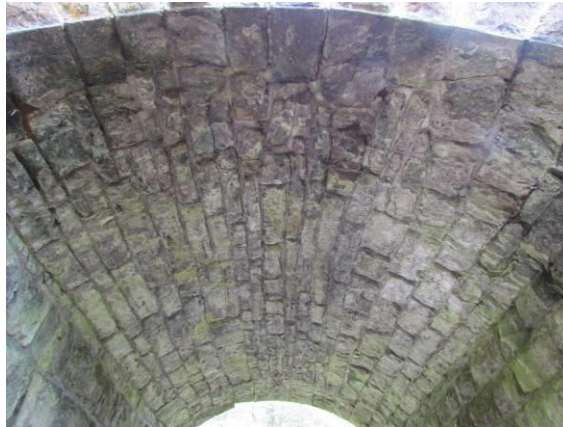
Most v km 82,891

Most o 1 otvoru, celkem pro 1 kolej. Trať v levém oblouku. Niveleta klesá. Kolejové lože: průběžné.

- Na konstrukci jsou místy stopy po průsacích vody s výluhy pojiva a krápníky.
 - Z úložných spár prostupují výluhy pojiva.
 - V levé části líce klenby ve vrcholu vedou 2 podélné trhliny, první šířky až 5 mm, v délce 2500 mm a druhá šířky až 2 mm, v délce 2500 mm.
 - Spárování je popraskané.
 - Zdivo a římsa místy porůstají mechem.

- Spárování je popraskané.
- Křídlo porůstá mechem.
- Křídlo v pravo:
 - Spárování je popraskané.
 - Křídlo porůstá mechem.
- **Stav vybavení**
Zábradlí:
 - Zábradlí nemá dostatečnou výšku (1000 mm).
 - Nátěr je místy sešlý, zábradlí místy slabě koroduje, stupeň korozního napadení dle SŽDC S5/4: 10 % plochy (Ri 5).

- **Hodnocení nosných konstrukcí:**
Konstrukce K 01 - hodnocení stupněm 2
z těchto důvodů:
 - Stopy po průsacích vody s výluhy pojiva a krápníky
 - trhliny
- **Hodnocení spodní stavby:**
Opěra O 01 - hodnocení stupněm 2
z těchto důvodů:
 - stopy po průsacích vody s výluhy pojiva**Opěra O 02 - hodnocení stupněm 2**
z těchto důvodů:
 - stopy po průsacích vody s výluhy pojiva
 - porušené zdivo levého křídla

Návrh řešení: vzhledem ke stavu objektu a stáří objektu je navržena nová ŽB vana se zábradlím, nová hydroizolace a sanace nosné konstrukce a spodní stavby 50% celkové plochy, nové zábradlí.

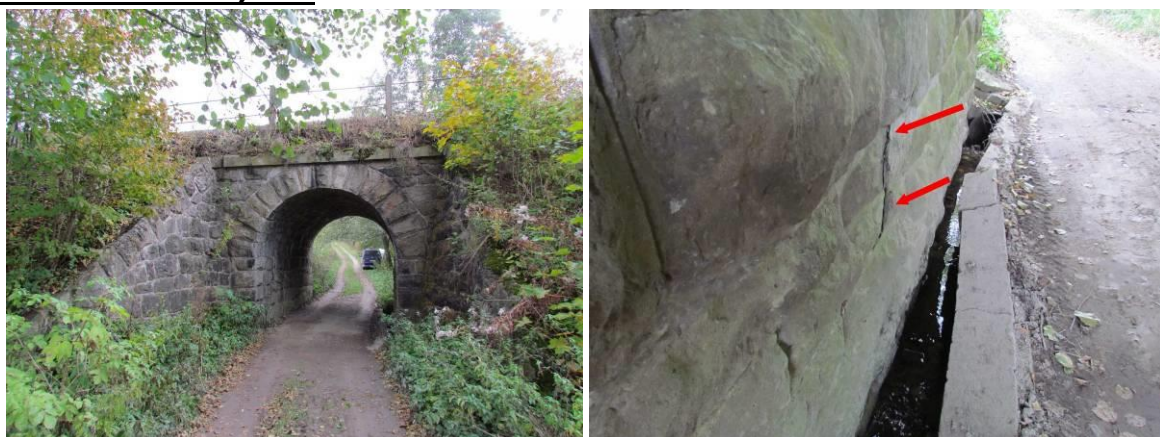
Most v km 83,451

Most o 1 otvoru, celkem pro 1 kolej. Trať v přímé. Niveleta stoupá klesá. Kolejové lože: průběžné, otevřené.

- Na líci klenby jsou stopy po průsácích vody, prostupující výluhy pojiva a krusta. Spárování je popraskané a místy vydrolené.

- Spárování čel klenby a čelních zdí je popraskané. Jednotlivé kameny jsou místy prasklé.
- Na římsách roste vegetace.
- **Stav spodní stavby**
Opěra O 01
 Stav podpěry:

- Spárování je popraskané, osm kamenů je prasklých. Vlevo jsou vytlačené kameny o 30 mm na výšku 1400 mm v délce 2500 mm.
 - Svahy za křídly jsou porostlé vegetací.
 Křídlo v levo:

- Spárování je místy popraskané a vypadané. Jednotlivé kameny jsou prasklé. Křídlo porůstá vegetací.
 Křídlo v pravo:
 - Spárování je místy popraskané. Jednotlivé kameny jsou prasklé a roste vegetace.**Opěra O 02**
 Stav podpěry:

- Na levé straně je svislá trhlina šířky až 3 mm, délky 1400 mm.
 - Svahy za křídly jsou porostlé vegetací.
 Křídlo v levo:
 - Spárování je popraskané a křídlo porůstá vegetací.
 Křídlo v pravo:

- Spárování je popraskané a křídlo je přerostlé vegetací.
- **Stav vybavení**
 Podlahy:
 - Chodníkové podlahy - nátěr je sešlý, prostupuje koroze. Stav korozního napadení PKO dle předpisu SŽDC S5/4 (ČD): cca 20 % (Ri 5). Šrouby v upevnění podlahových plechů jsou dotažené.

- Podlahy na hlavách mostnic - nátěr je sešlý, prostupuje koroze. Stav korozního napadení PKO dle předpisu SŽDC S5/4 (ČD): cca 40 % (Ri 5). Vrutky jsou místy mírně povytažené.

- V koleji - nátěr je sešlý, prostupuje koroze. Stav korozního napadení PKO dle předpisu SŽDC S5/4 (ČD): cca 15 % (Ri 5). Vrtule v upevnění jsou dotažené
 Zábradlí:

- Oboustraně vykloněné od osy koleje.
 - Nátěr je zašlý. Stav koroze PKO dle předpisu SŽDC S 5/4 (ČD) cca 25% (Ri 5).
 - Výška zábradlí vlevo 800 mm, vpravo 900 mm.

Návrh řešení: vzhledem ke stavu objektu a stáří objektu je navržena nová ŽB vana se zábradlím, nová hydroizolace a sanace nosné konstrukce a spodní stavby 50% celkové plochy, nové zábradlí.

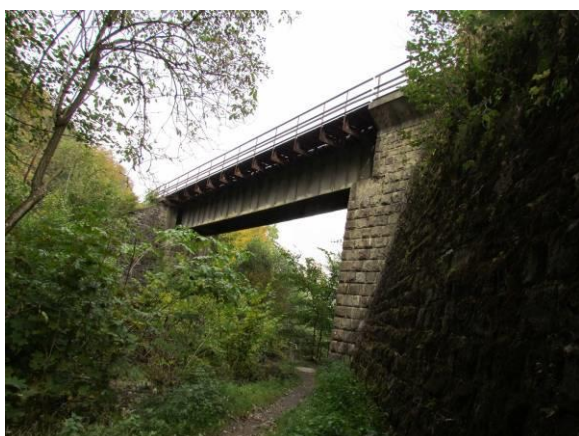
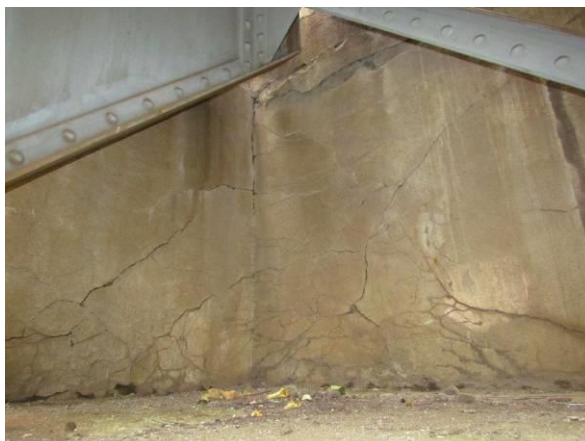
Most v km 84,422

Most o 1 otvoru, celkem pro 1 kolej. Trať v levém oblouku. Niveleta stoupá ve směru staničení.

- **Stav nosné konstrukce**
Konstrukce K 01
Nátěr:
 - Je mírně sešlý, velmi slabě prostupuje koroze. Stav korozního napadení PKO dle předpisu SŽDC S5/4 (ČD): < 10 % (Ri 4).
 Oslabení:
 - V horních přírubách hlavních nosníků jsou nezavařené otvory po původním rozdělení mostnic.
 Ložiska:
 - Nátěr je mírně sešlý, slabě prostupuje koroze. Stav korozního napadení PKO dle předpisu SŽDC S5/4 (ČD): 10 % (Ri 5). Ložiska jsou prosedlá až o 10 mm.
- **Stav spodní stavby**
Opěra O 01
Stav podpěry:
 - V dolní části opěry jsou stopy po průsacích vody. Spárování je popraskané a v dolní části místy vydrolené. Některé kameny jsou povrchově zvětřelé a prasklé. Opěra porůstá mechem.
 - Beton úložného prahu je popraskaný, trhlinami mírně prosakuje voda a prostupují výluhy pojiva.
 - Beton závěrné zdi je popraskaný, trhlinami prosakuje voda.
 Křídlo v levo:

Křídlo v pravo:
 - Spárování křídla je popraskané, místy vydrolené a vyrůstá zde vegetace. Kameny jsou povrchově zvětřelé a některé prasklé. Přes horní hranu křídla přerůstá vegetace.
 Přechodová zídka:
 - Vlevo i vpravo je beton povrchově degradovaný a slabě popraskaný.
- **Opěra O 02**
Stav podpěry:

- Na opěře jsou stopy po průsacích vody. Některé kameny jsou zvětralé, prasklé a odmrzlé. **U odmrzlých kamenů hrozí pád částí kamenů na chodník.** Spárování je popraskané, místy vydrolené a vyrůstá zde vegetace.
- Na opěře zleva v dolní části vede svislá trhlina přes kameny, délky 3000 mm, šířky až 2 mm.
- V levé části opěry vedou 2 svislé trhliny přes kameny, délky 3000 mm a 6000 mm.
- Beton úložného prahu je popraskaný a vydrolený do hloubky až 120 mm.
- Beton závěrné zdi je značně popraskaný, jsou zde stopy po průsacích vody a místy je vydrolený do hloubky až 40 mm.

- Vlevo i vpravo je beton povrchově degradovaný a slabě popraskaný.

- průsaky vody a výluhy pojiva
- popraskaný a degradovaný beton
- popraskaný beton ÚP a závěrné zdi

Návrh řešení: vzhledem ke stavu objektu a hodnocení je navržena výměna poškozených částí nosné konstrukce, obnova antikoroziního nátěru, odvodnění rubu opěr, sanace spodní stavby, přespárování a výměna poškozených a uvolněných kamenů, nové zábradlí
