Ostrava - Valašské Meziříčí, Frýdek-Místek - Český Těšín / Třinec, Frýdlant nad Ostravicí - Ostravice a Studénka - Veřovice

Úvod

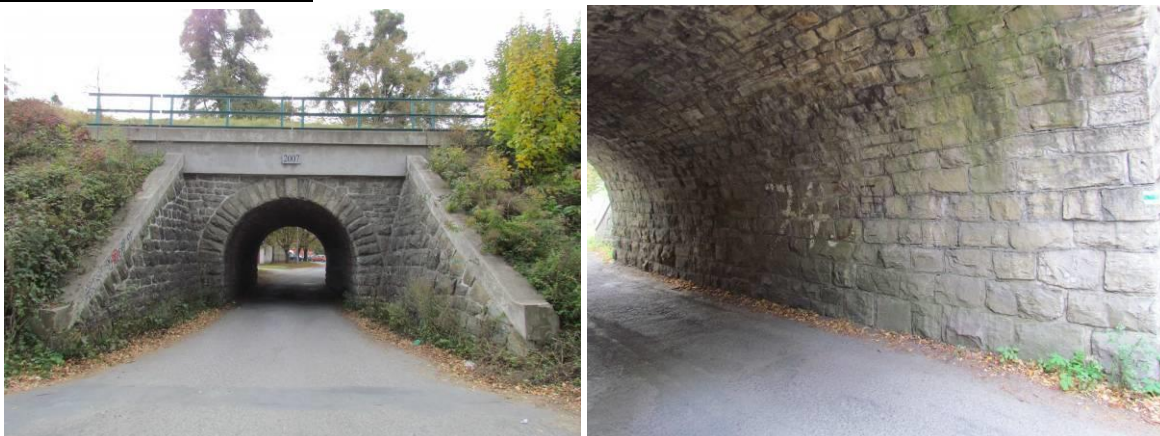
Most v km 84,802

Most o 1 otvoru, celkem pro 1 kolej. Trať v přímé. Vžitý název: Klenba u garáží. Niveleta stoupá. Kolejové lože průběžné, otevřené, tvar kolejnic: S49.

Návrh řešení: vzhledem ke stavu objektu a hodnocení je navržena, nová hydroizolace a Sanace nosné konstrukce a spodní stavby, přespárování a výměna poškozených a uvolněných kamenů, 40% celkové plochy, nové zábradlí.

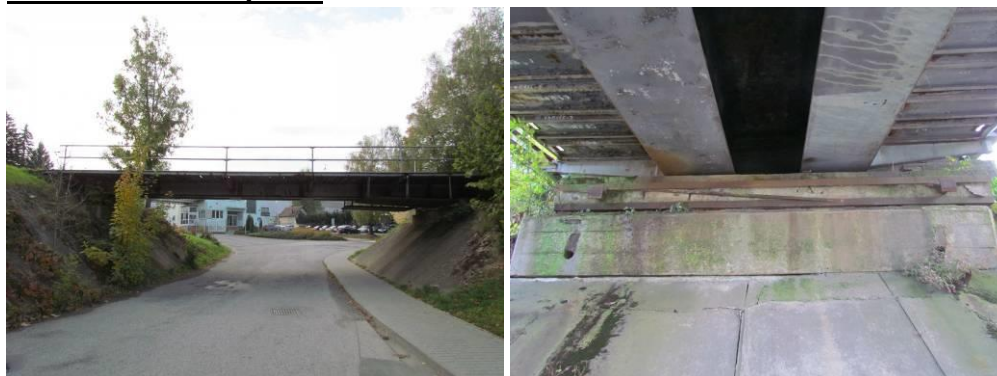
Most v km 85,663

Most o 1 otvoru, celkem pro 1 kolej. Trať v levém oblouku. Niveleta stoupá ve směru staničení. Kolejové lože ve výběžích průběžné, otevřené, tvar kolejnic: S49.

- Na úložném prahu prostupují pruty výztuže, které korodují.

Návrh řešení: z důvodů zbudování nových nástupišť v žst Frenštát pod Radhoštěm se pro bezbariérový přístup na nástupiště navrhuje nový podchod pod 2-mi. kolejemi s vybavením a zastřešením.

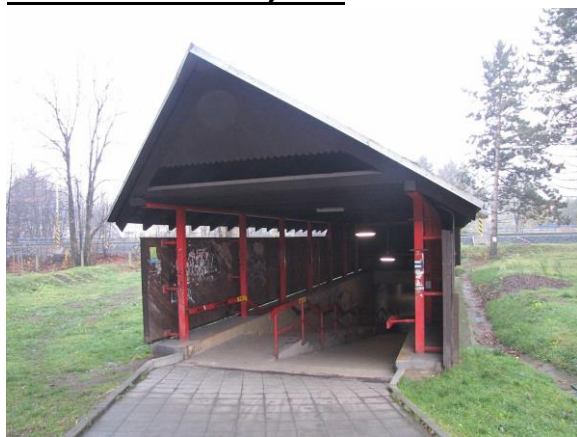
Most v km 101,400

Most o 1 otvoru, celkem pro 5 kolejí, podchod ve Frýdlantě n/O. Trať v pravém oblouku, niveleta stoupá. Kolejové lože: průběžné, šterkové, uzavřené, tvar kolejnic: S49.

Návrh řešení: Objekt v cizí správě, v rámci řešených úprav je navržena nová hydroizolace pod dopravními kolejiemi.

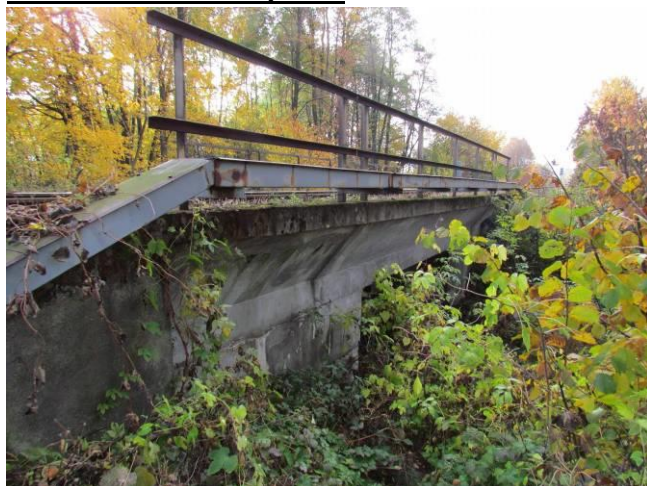
Most v km 103,425

Most o 1 otvoru, celkem pro 1 kolej. Trať v přímé, niveleta klůesá. Kolejové lože: průběžné, tvar kolejnic: S49.

Návrh řešení: vzhledem k tomu, že dochází k posunu osy koleje je navrženo vybourání stávajícího mostu a jeho nahrazení novým žb. deskovým mostem s novou spodní stavbou.

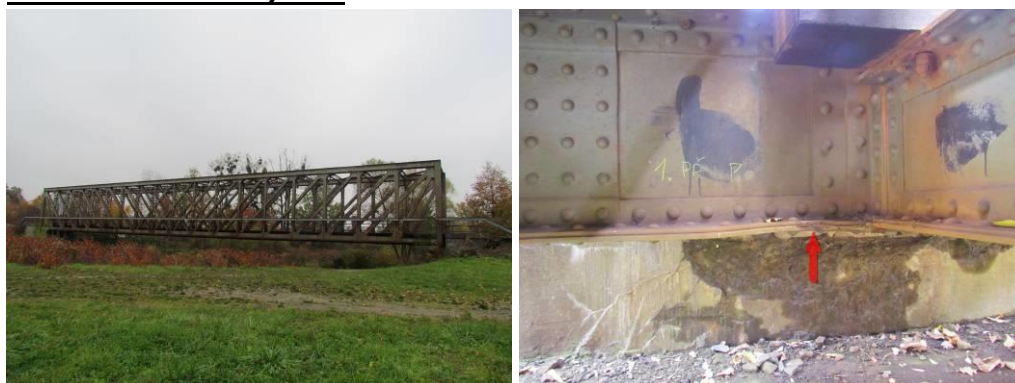
Most v km 103,854

Most o 1 otvoru, příhradák před Pržnem celkem pro 1 kolej. Trať v přímé, niveleta stoupá ve směru staničení. Kolejové lože: ve výběžích průběžné, uzavřené, tvar kolejnic: S49.

Návrh řešení: vzhledem k tomu, že dochází k posunu osy koleje je navrženo vybourání stávajícího mostu a jeho nahrazení novým ocelovým mostem s novou spodní stavbou o rozpětí cca 80m.

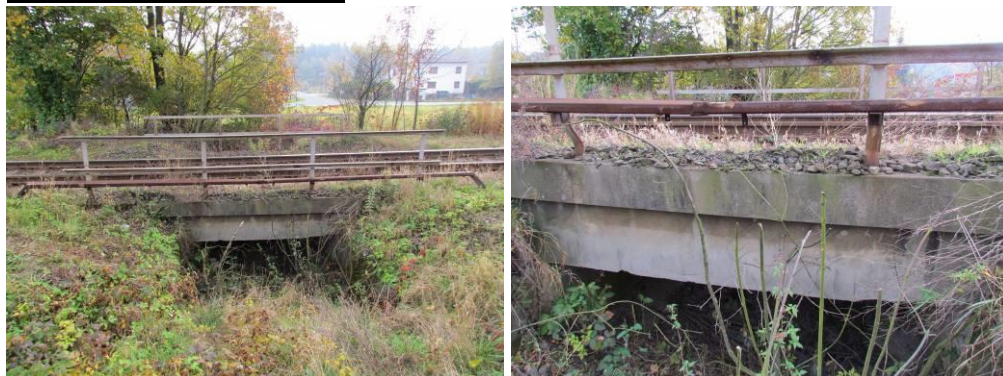
Most v km 105,633

- Na opěře jsou v levé části nepravidelné trhliny se stopami po průsacích vody.
 - Svahy u křídel jsou porostlé vegetací.

- Na opěře jsou ve střední části nepravidelné trhliny se stopami po průsacích vody.
 - Svahy u křídel jsou porostlé vegetací.

- Křídlo je zasypané. Římsa je přesypaná štěrkem.
 - **Stav vybavení**
 - Nátěr je zašlý, místy prostupuje koroze. Stav korozního napadení PKO dle předpisu SŽDC S5/4 (ČD): cca 20 % (Ri 4).

Návrh řešení: vzhledem k tomu, že dochází k posunu osy koleje je navrženo vybourání stávajícího mostu a jeho nahrazení novým žb. deskovým mostem s novou spodní stavbou.

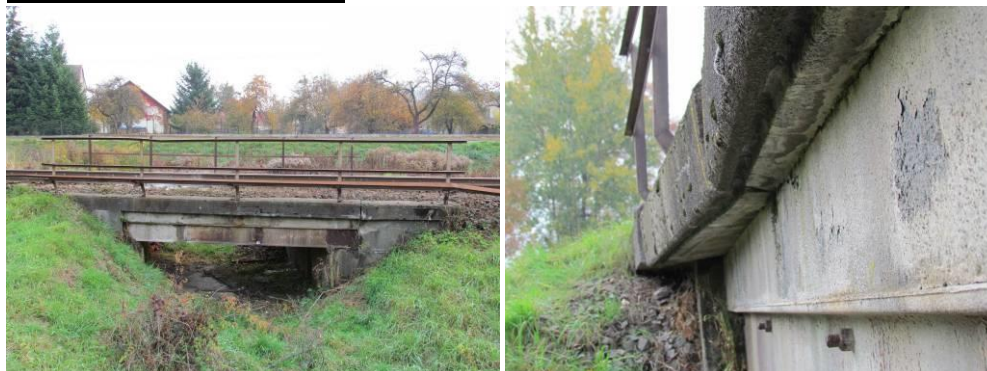
Most v km 107,081

- Na konstrukci jsou místy stopy po průsacích vody s výluhy pojiva a krápníky. Dolní pásnice zabetonovaných nosníků jsou oslabené korozí místy až o 5 mm. Stupeň korozního napadení dle SŽDC S5/4: cca 99 % plochy (Ri 5).

- Beton bočních stran konstrukce je nepravidelně popraskaný, z trhlin místy prostupují výluhy pojiva.
- V levé římsce vedou celkem 3 svislé trhliny šířky až 2 mm, na celou výšku římsy. Beton levé římsy je popraskaný, prostupují výluhy pojiva. Levá římsa je separovaná od konstrukce a vysunutá směrem od osy koleje, na začátku o 115 mm, uprostřed o 20 mm. Levá římsa místy porůstá mechem.

- Pravá římsa je separovaná od konstrukce a vysunutá směrem od osy koleje, na začátku o 300 mm, uprostřed o 20 mm, na konci o 60 mm (silné zhoršení od předchozí PPM) Ve střední části pravé římsy vede svislá trhlina šířky až 1 mm, na celou výšku římsy. Beton římsy je popraskaný, prostupují výluhy pojiva. Římsa místy porůstá mechem.

- Ložiska korodují, stupeň korozního napadení dle SŽDC S5/4: cca 90 % plochy (Ri 5).

- Římsa je separovaná a vysunutá směrem od osy koleje až o 110 mm, po celé délce.
- Beton křídla je v horní části vydrolený do hloubky až 150 mm, na výšku 250 mm, v délce 800 mm.
- Beton křídla je popraskaný, prostupují výluhy pojiva.

- Římsa je separovaná a vysunutá směrem od osy koleje až o 60 mm, v délce 1400 mm.
- Beton křídla je popraskaný, prostupují výluhy pojiva.

- **Stav vybavení**
 - Zábradlí koroduje, stupeň korozního napadení dle SŽDC S5/4: cca 40 % plochy (Ri 5)

Návrh řešení: vzhledem ke stavu objektu, k posunu GPK a vzhledem ke stávající nosné konstrukci (ocelová prvková) je navrženo vybourání stávajícího mostu a provedení nového ŽB rámu.

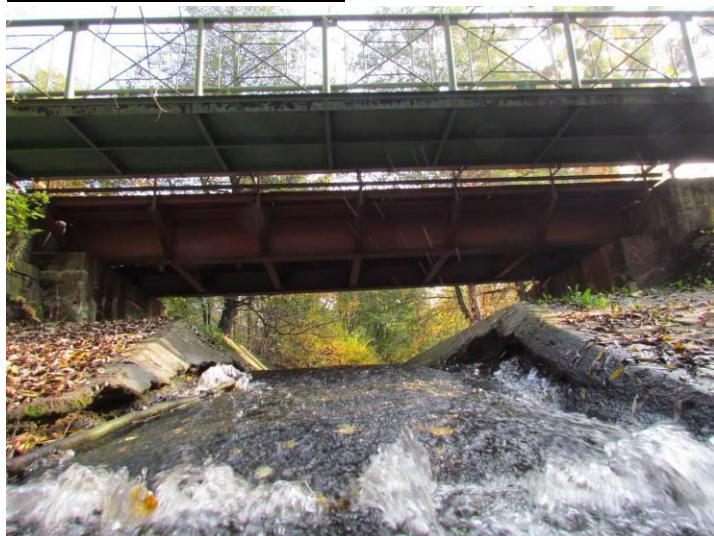
Most v km 107,986

- **Stav nosné konstrukce**
 - Konstrukce K 01**
 - **Nátěr:** Je mírně sešlý, velmi slabě prostupuje koroze. Stav korozního napadení PKO dle předpisu SŽDC S5/4 (ČD): < 10 % (Ri 4). Na vodorovných plochách a v koutech jsou usazené nečistoty.

- **Oslabení:** Dolní krční úhelníky hlavních nosníků jsou z vnitřní strany korozi důlkovitě oslabené až o 2 mm, v délce až 600 mm.
Stojiny hlavních nosníků jsou z vnitřní strany v místě upevnění podélného ztužení důlkovitě korozi oslabené o 1-2 mm. A na styčnickových plechách v těchto místech narůstá plátková koroze.
Dolní krční úhelníky prvního a posledního příčnicku jsou nad ložisky korozi důlkovitě oslabené o 2 mm, v délce až 350 mm.

- **Ložiska:** Nátěr je mírně sešlý, slabě prostupuje koroze. Stav korozního napadení PKO dle předpisu SŽDC S5/4 (ČD): 60 % (Ri 5). Pohyblivá ložiska jsou bez obetonování a ze strany od otvoru je dolní ložisková deska zcela obnažená.

- **Stav spodní stavby**
 - Opěra O 01**
 - **Stav podpěry:**
 - Beton opěry je popraskaný, v místě trhlin jsou stopy po průsacích vody, prostupují výluhy pojiva a tvoří se krusta. Beton je povrchově degradovaný a porůstá mechem.

- Na závěrné zdi je beton slabě popraskaný, jsou zde stopy po průsacích vody a beton je degradovaný do hloubky až 30 mm.
 - **Křídlo vlevo:**
 - Beton křídla je popraskaný, povrchově degradovaný a porůstá mechem.

- Beton opěry je popraskaný, v místě trhlin jsou stopy po průsacích vody, silně prostupují výluhy pojiva a tvoří se křusta. Beton je povrchově degradovaný a porůstá mechem.

- **Stav vybavení**
 - Zábradlí**
 - Nátěr je sešlý, prostupuje koroze. Stav korozního napadení PKO dle předpisu SŽDC S5/4 (ČD): cca 10 % (Ri 4). Zábradlí v přechodech nelícuje.

- **Hodnocení nosných konstrukcí:**
 - Konstrukce K 01 – hodnocení stupněm 2***
z těchto důvodů:
 - Korozní oslabení
 - obnažená pohyblivá ložiska na opěře O 01
 - prohnílé pozednice, 12. mostnice a zamačkané podkladnice
- **Hodnocení spodní stavby:**
 - Opěra O 01 – hodnocení stupněm 2***
z těchto důvodů:
 - stopy po průsacích vody
 - prostupující výluhy pojiva a tvořící se křusta
 - popraskaný a degradovaný beton
 - Opěra O 02 – hodnocení stupněm 2***
 - stopy po průsacích vody
 - prostupující výluhy pojiva a tvořící se křusta
 - popraskaný a degradovaný beton

Návrh řešení: k posunu GPK a vzhledem ke stávající nosné konstrukci je navrženo vybourání stávajícího mostu a provedení nové ŽB most se zabetonovanými nosníky.

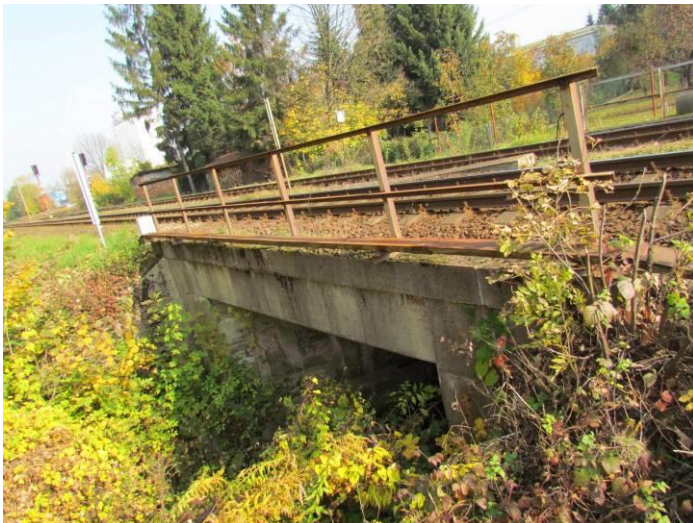
Most v km 108,594

- Na pohledu konstrukce je nepravidelně popraskaný beton a stopy po průsaccích vody, vlevo podélná trhlinka po celé délce konstrukce, šířky až 1 mm. Kolem dilatační a úložných spár jsou stopy po průsaccích vody a mírně prostupují výluhy pojiva.
- Na bočních stranách jsou stopy po průsaccích a stékání vody.
- Římsy jsou popraskané, na levé římsce jsou dvě svislé trhlinky šířky až 5 mm, beton je kolem vydrolený. Levá římsa je odpojená od konstrukce a je vysunutá o 50 mm od osy koleje.

- Na opěře je popraskaný beton se stopami po průsaccích vody a trhlinkami prostupujícími výluhy pojiva.
- Ochranná kamenná zídka je rozrušená a v délce 7,0 m chybí.
- Na bočních stranách trhlinkami prostupují výluhy pojiva. Kolem styčné a úložné spáry je vydrolený beton.
- Vlevo je římsa odpojená a vysunutá o 50 mm od osy koleje.
- Svahy u křídel jsou porostlé vegetací.

- Opěra je nepravidelně popraskaná a trhlinkami prostupují výluhy pojiva. Jsou zde stopy po průsaccích vody.
- Ochranná kamenná zídka je rozrušená a chybí v délce 4,0 m.
- Na bočních stranách je kolem styčné a úložné spáry je vydrolený beton.

- Levá římsa je odpojená a vysunutá od osy koleje až o 30 mm.
- Svahy u křídel jsou porostlé vegetací.

- Na křídle jsou nepravidelné trhliny, kterými místy prostupují výluhy pojiva.

- Nátěr je zašlý a místy prostupuje koroze. Stav koroze PKO dle předpisu SŽDC S 5/4 (ČD) cca 10% (Ri 4).

Návrh řešení: vzhledem ke stavu nosné konstrukce a prostorovému uspořádání je navrženo provedení nové ŽB desky se zachováním spodní stavby a sanace spodní stavby, nová hydroizolace.

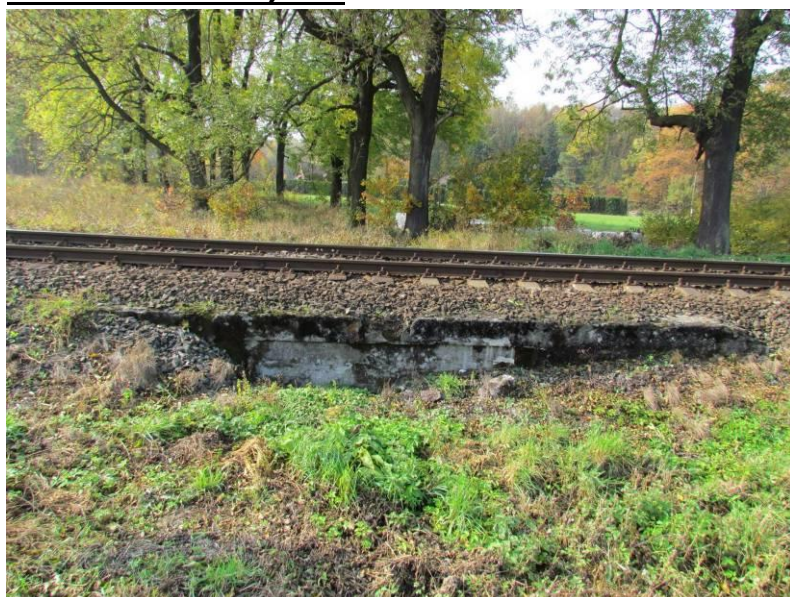
Most v km 109,622

- Na podhledu konstrukce je popraskaný zvětralý beton vydutý a opadaný. Jsou obnažené korodující dolní pásnice zabetonovaných nosníků.
- Na bočních stranách je beton povrchově zvětralý, místy vydrolený a porůstá mechem.
- Římsy jsou popraskané, místy vydrolené a porostlé mechem. Na horní straně jsou přesypané štěrkem.

- Na opěře je zavlhlý beton místy povrchově zvětralý. Opěra je v krajních částech zasypaná.
- Svahy u křídel jsou porostlé vegetací.

- Opěra je zavlhlá a beton je povrchově zvětralý.
- Svahy u křídel jsou porostlé vegetací.

Návrh řešení: vzhledem ke stavu objektu bude tento zrušen.

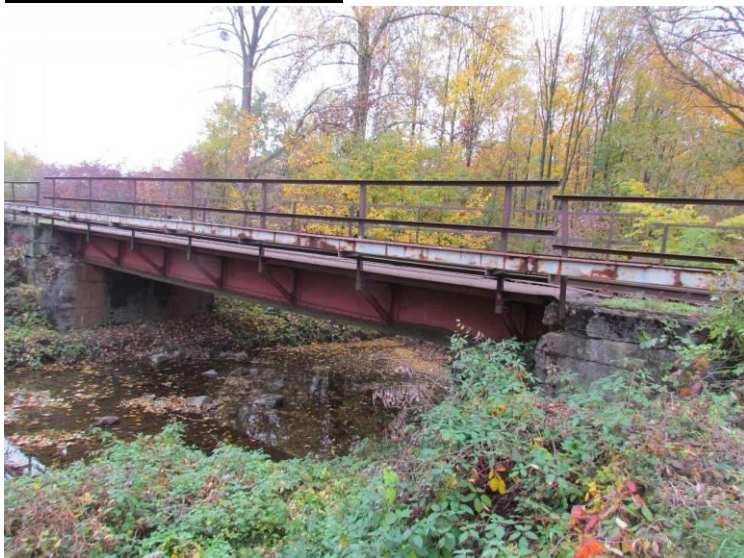
Most v km 109,831

- **Nátěr:** Dolní vodorovné plochy jsou místy znečištěné a prostupuje koroze Stav PKO dle předpisu SŽDC S 5/4 (ČD) <1 % (Ri 3).
 - **Oslabení:** Dolní úhelníky příčníků a podélníků jsou oslabené korozí až o 2 mm. U ložisek jsou v těchto místech oslabené hlavy nýtů až o 30%.

- Na opěře jsou stopy po průsacích vody, nepravidelné trhliny a prostupující výluhy pojiva. Místy roste mech. Pod úložnými kvádry vede svislá trhlina šířky 1 mm, délky 1000 mm
- Úložný práh je znečištěný a porostlý mechem. Ve střední části je vydrolený beton do hloubky až 50 mm v šířce 1300 mm, na výšku až 170 mm. Na levé straně je vydrolený beton do hloubky až 80 mm, na výšku 750 mm, v celé délce prahu. Vpravo je vydrolený beton do hloubky až 80 mm, na výšku 270 mm v délce 1550 mm. Úložné kvádry jsou uvolněné.
- Na závěrné zdi je popraskaný beton zvětřalý a vydrolený. Oboustranně vede vodorovná trhlina šířky až 5 mm, délky 1000 mm, beton je kolem trhliny mírně vydrolený.
- Svahy u křídel jsou porostlé vegetací.

- V horní části vede vodorovná trhlina šířky až 5 mm, v délce až 1600 mm, beton je kolem trhliny vydrolený do hloubky až 200 mm v šířce 230 mm. Beton křídla je popraskaný se stopami po průsacích vody.

- Beton je popraskaný a zavlhlý. V horní části vede vodorovná trhlina a beton je kolem trhliny silně vydrolený, do hloubky až 20 mm v délce téměř celého křídla. Na křídle roste mech.

- Prohnilé popraskané mostnice
- Oslabení koroze nad ložisky

Návrh řešení: vzhledem k posunu GPK, vzhledem ke stavu stávající nosné konstrukce, stáří objektu je navrženo vybourání stávajícího mostu a provedení nové ŽB mostu se zabetonovanými nosníky včetně spodní stavby.

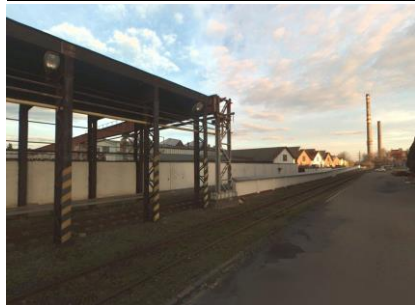
Potrubní lávka (se zastřešením) v km 17,426

Jedná se o ocelovou lávku pro převod potrubí. Nejmenší světlá výška most nad TK je 5,5m, což je menší než je požadovaná 6m pro trakční vedení.

Návrh řešení: Vzhledem k nižší světlé výšce pod lávkou než je požadována, bylo z ekonomického důvodu navrženo nadzvednutí lávky v nutném rozsahu, tak aby byla dosažena požadovaná min. výška pod lávkou. Konstruktivní řešení lávky a vedení na lávce uvedené úpravy umožňují.

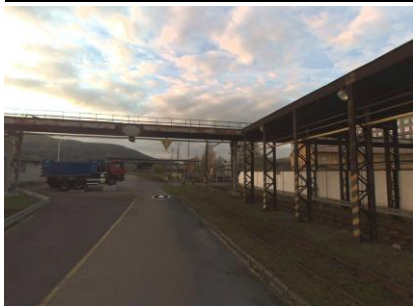
Potrubní lávka v km 17,445

Jedná se o ocelovou lávku pro převod potrubí. Nejmenší světlá výška most nad TK je 5,5m, což je menší než je požadovaná 6m pro trakční vedení.

Návrh řešení: Vzhledem k nižší světlé výšce pod lávkou než je požadována, bylo z ekonomického důvodu navrženo nadzvednutí lávky v nutném rozsahu, tak aby byla dosažena požadována min. výška pod lávkou. Konstrukční řešení lávky a vedení na lávce uvedené úpravy umožňují.

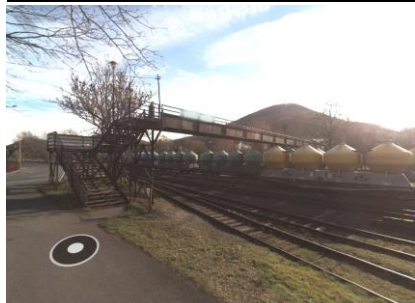
Lávka pro pěší - nadchod v km 19,651

Jedná se o ocelovou lávku pro pěší. Nejmenší světlost výška most nad TK je 5,3m, což je menší než je požadovaná 6m pro trakční vedení.

Návrh řešení: Vzhledem k nižší světlost výšce pod lávkou než je požadována a vzhledem k stáří a stávajícímu technickému stavu lávky byla navržena demontáž stávající lávky a její nahrazení novou ocelovou lávkou.
