STAVEBNĚ TECHNICKÝ PRŮZKUM OBJEKTU **ŽELEZNIČNÍ ZASTÁVKA STŘÍTEŽ**

Zděné konstrukce, Dřevěné konstrukce

Název: **ŽELEZNIČNÍ ZASTÁVKA STŘÍTEŽ**

Datum: 06/2023

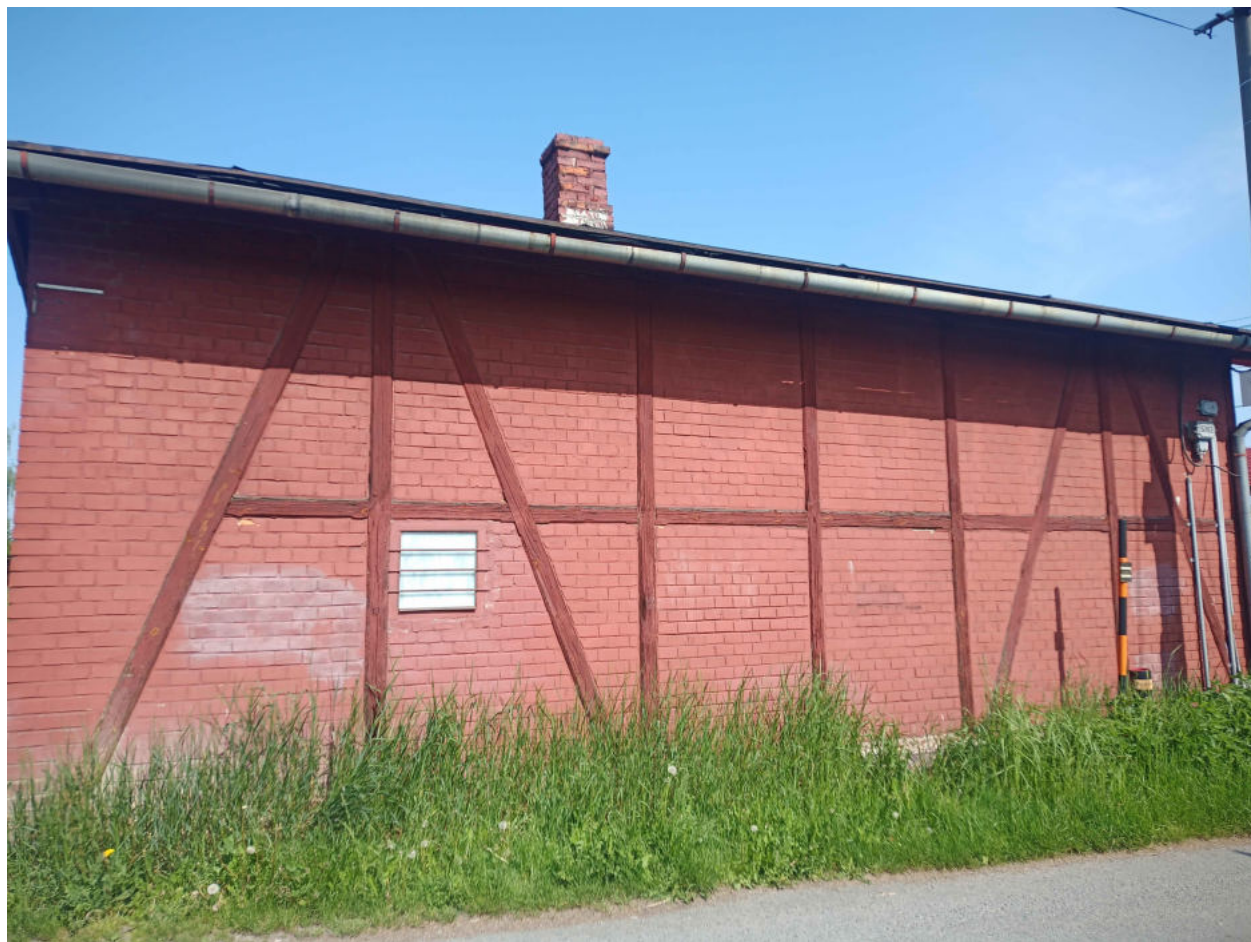
Obr. 2 - Hrázdná část zdiva

Konstrukční dřevěné prvky jsou v celém objektu výrazně degradované. V místě napojení na základové konstrukce nejsou od spodní stavby nijak odděleny hydroizolací a je zřejmé poškození vlhkostí. Poškození vlhkostí je také zřejmé na mnoha dalších místech.

V rámci mapování degradací nebylo nalezeno žádné místo s působením dřevokazných hub. Hlavním problémem je výrazné poškození většiny dřevěných prvků hrázděného zdiva dřevokazným hmyzem, především Červotočem a Tesaříkem. Degradace proniká až do vnitřní části hrázděného zdiva a na mnoha místech jsou prvky v destrukci.

Hrázděná konstrukce se však nachází v havarijním stavu. Dřevěné nosné prvky jsou silně poškozeny dřevokazným hmyzem a jako jediné vhodné řešení je totální výměna těchto prvků.

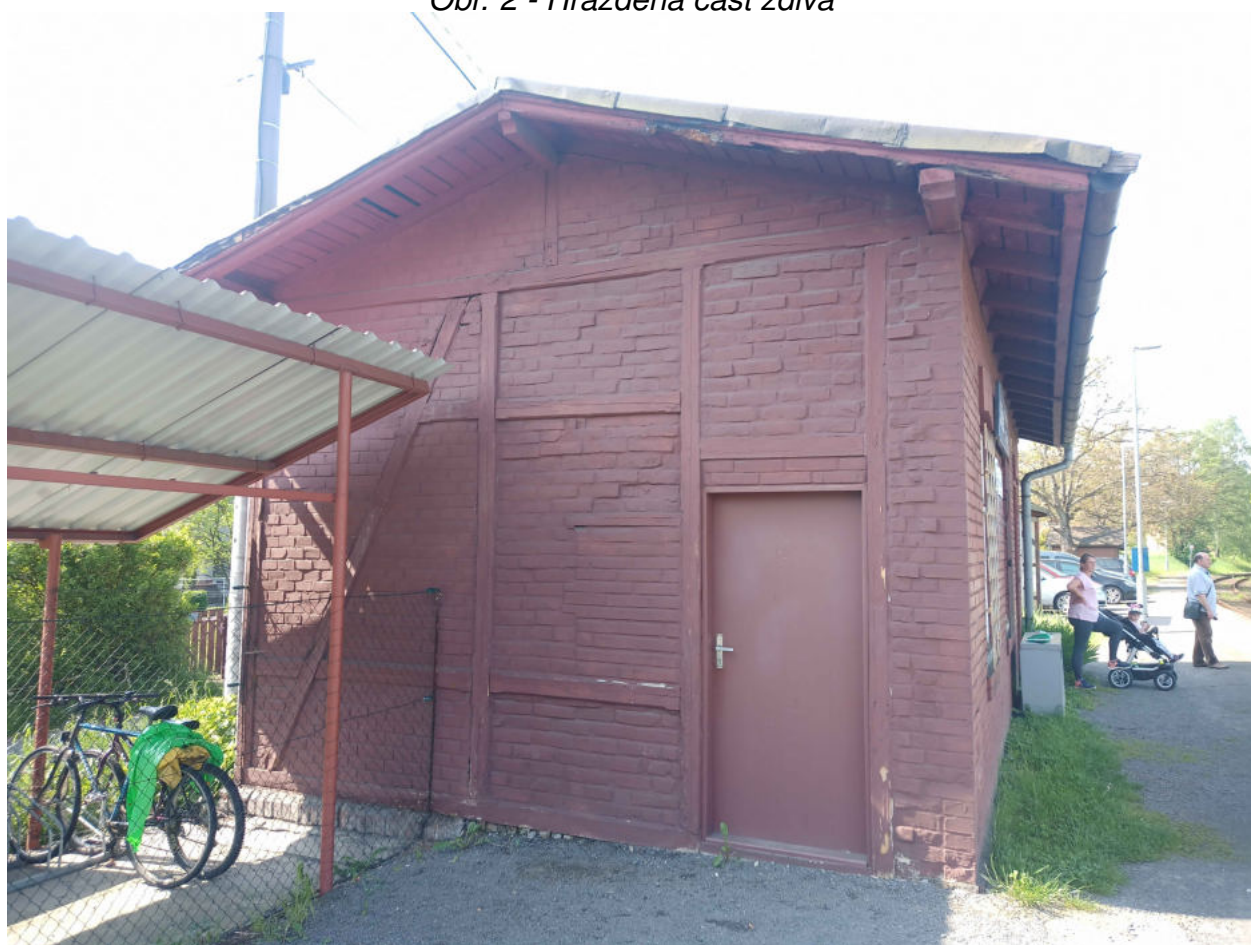
Obr. 3 - Hrázdná část zdiva

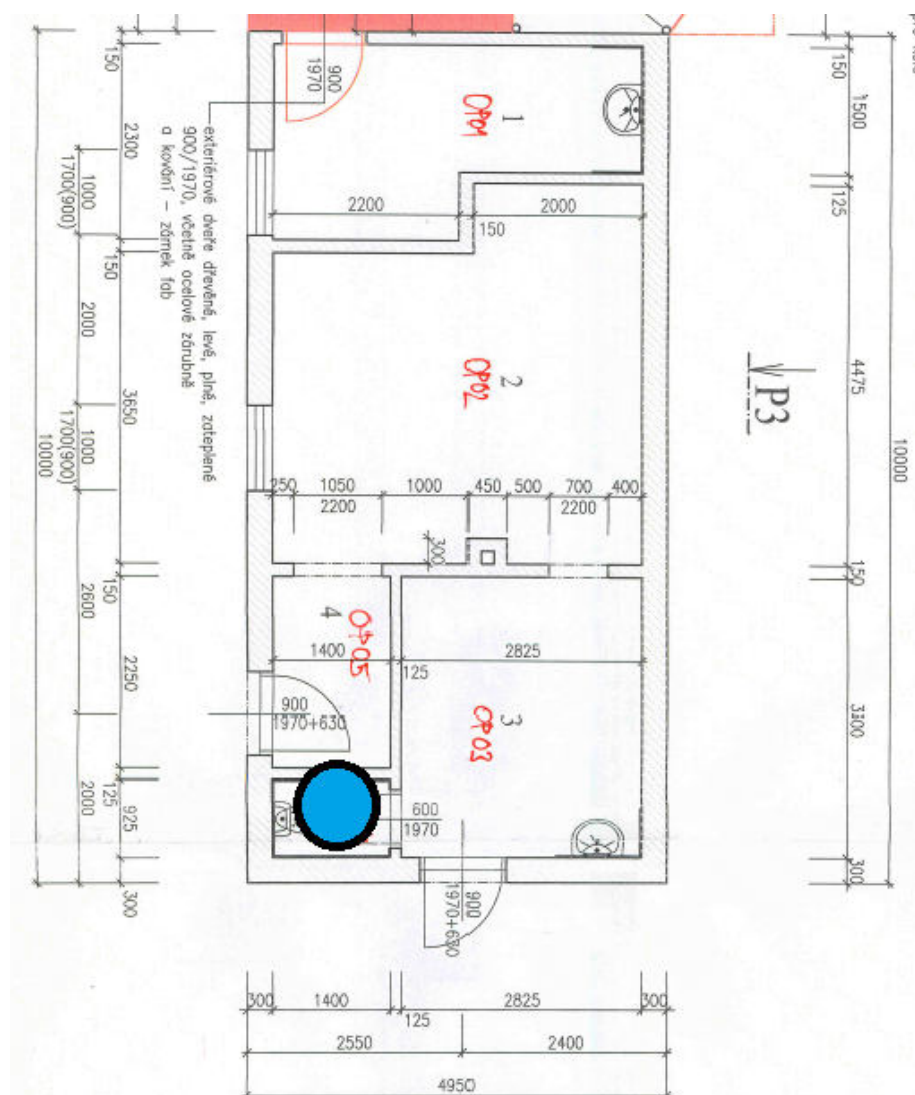
Stropní konstrukce nad vnitřním prostorem je tvořená podbitím z prken tloušťky 2 cm a klasickým rákosovým podhledem s omítkou.

Obr. 13 - Místo provedení sondy do stropní konstrukce

Konstrukce podhledů jsou degradované, stejně jako povrchové úpravy. V rámci případné rekonstrukce se doporučuje veškeré tyto konstrukce a povrchy odstranit a provést nové.

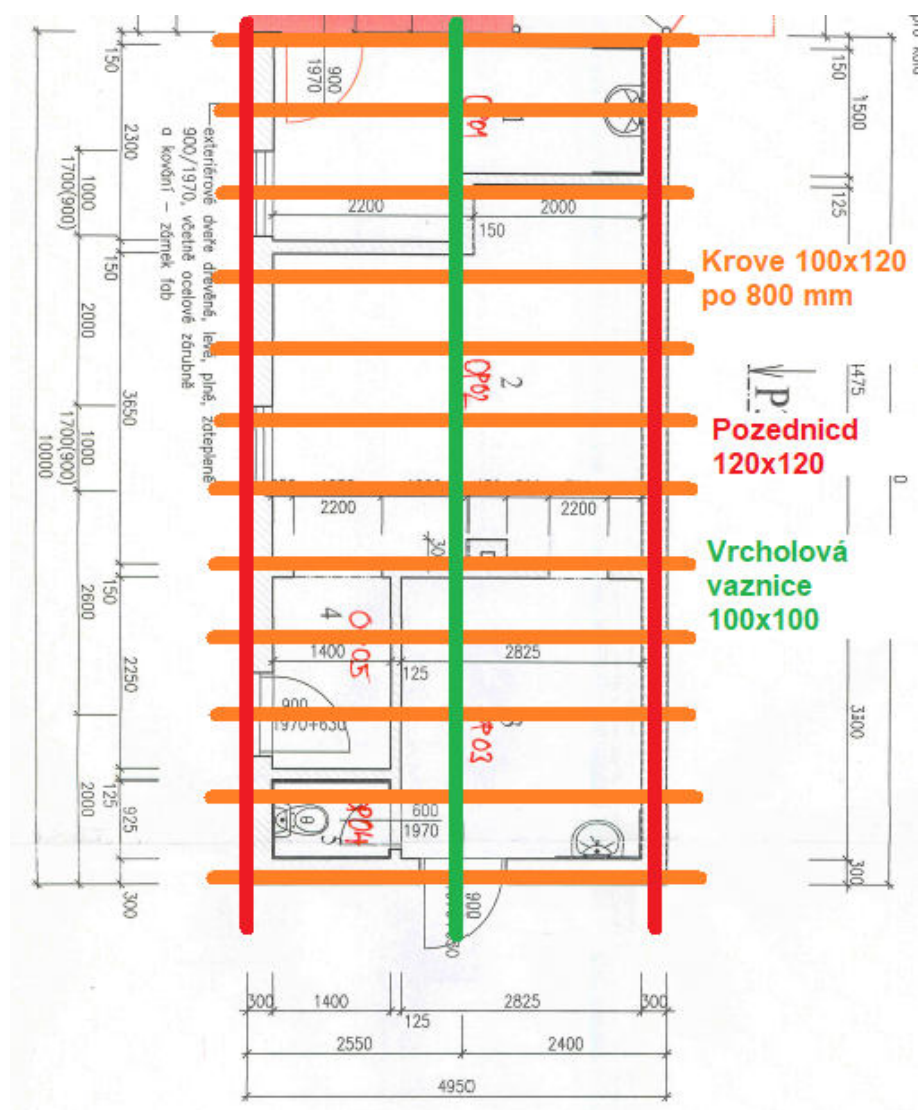
Obr. 14 - Rozložení konstrukčních prvků střechy

Sondou nad podhled bylo stanoveno, že jsou použity vazné trámký na kterých je uložen jak záklop pod střešní konstrukcí, tak podbití a s omítkou na rákos. Trámký jsou rozměru 100x140 mm a předpokládá se jejich rozložení ve stejném způsobu jako jsou rozloženy krokve. Tuto skutečnost se nepodařilo ověřit, jelikož by bylo nutné odstranit celou podhledovou část.

Vzhledem k délce a průřezu vrcholové vaznice je rovněž nutné, aby tento prvek byl podepřen sloupky, které se rovněž nejpravděpodobněji opírají do vazných trámků.

Samotná hlavní nosná konstrukce střechy jsou v mírně degradovaném stavu se zjevnými výraznými degradacemi pouze na vnějších exponovaných dřevěných prvcích. V případě rekonstrukce je doporučeno zvolit úpravy, které odpovídají moderním požadavkům a konstrukčním potřebám. V případě změny dispozice stěn je nejjednodušším řešením provést střešní konstrukci nově.

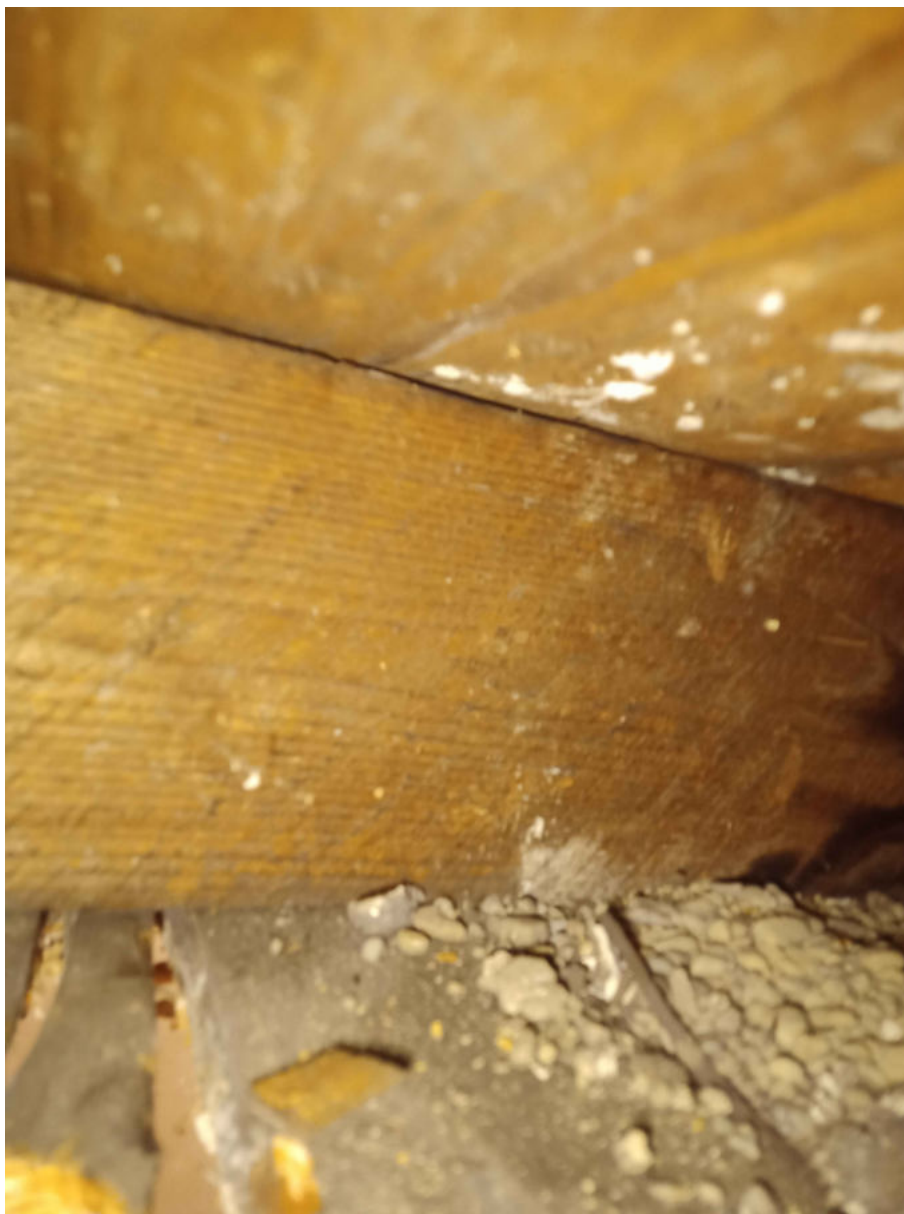
Obr. 15 - Pohled do prostoru nad podhledem
