Název úkolu : Optimalizace traťového úseku Čelákovice – Mstětice – IGP

**Hydrogeologický průzkum**

## **HYDROGEOLOGICKÝ MONITORING**

### **Optimalizace traťového úseku Čelákovice - Mstětice - náhrada přejezdu P2725**

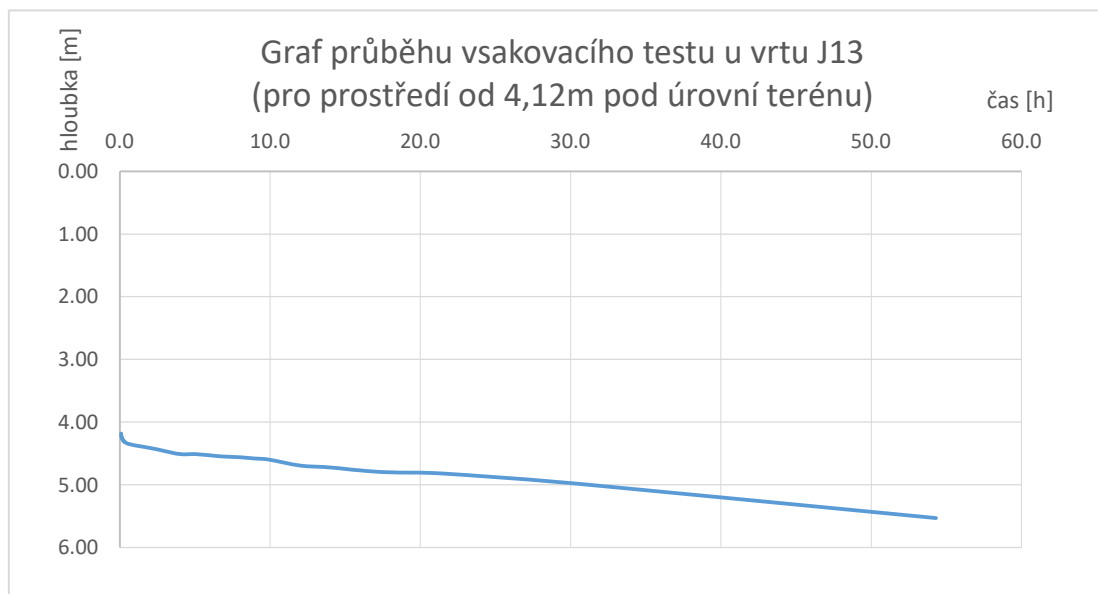
Zkoušený objekt:	J13	Příloha:	6
Projekt:	Čelákovice-Mstětice	Souřadnice Y:	718 468.49
Číslo projektu:	0123-334-500	Souřadnice X:	1 039 061.01
Datum zkoušky:	08-10.03.2023	Souřadnice Z:	194.547
Objem nálevu (l):	140	Hloubka sondy (m):	6

### Výsledek zkoušky (pro prostředí od 4.12 m pod úrovní terénu)

Koeficient vsaku:	$k_v =$	<b>2.88E-07</b>	m/s
-------------------	---------	-----------------	-----

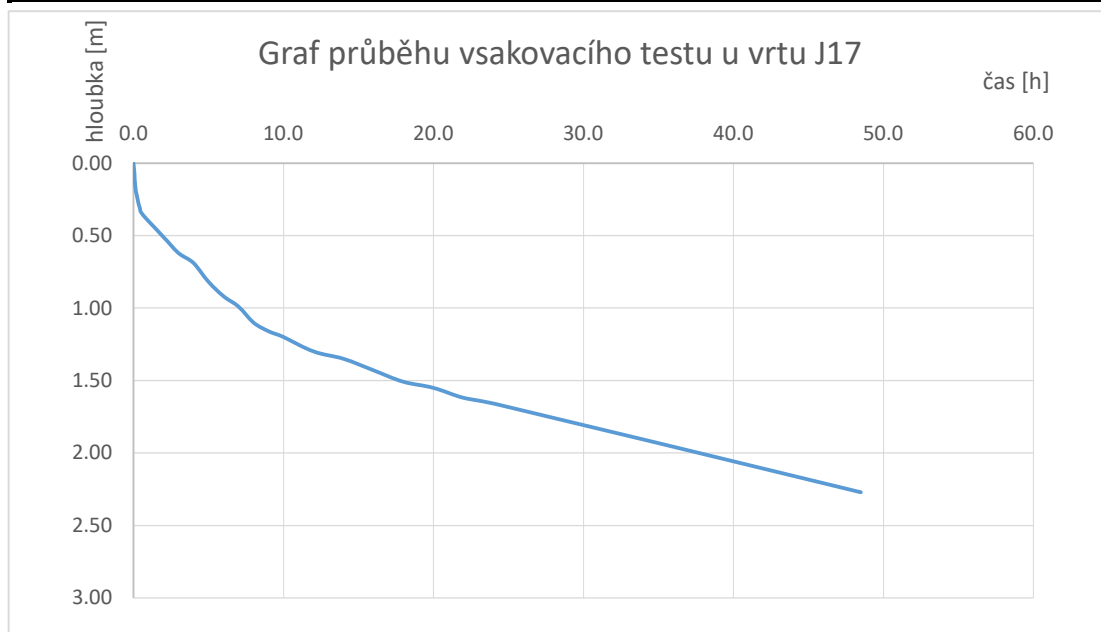
Zkoušený objekt:	J17	Příloha:	6
Projekt:	Čelákovice-Mstětice	Souřadnice Y:	718 517.91
Číslo projektu:	0123-334-500	Souřadnice X:	1 039 132.90
Datum zkoušky:	08-10.03.2023	Souřadnice Z:	191.833
Objem nálevu (l):	140	Hloubka sondy (m):	3.5

Koeficient vsaku:	$k_v =$	<b>2.63E-07</b>	m/s
-------------------	---------	-----------------	-----

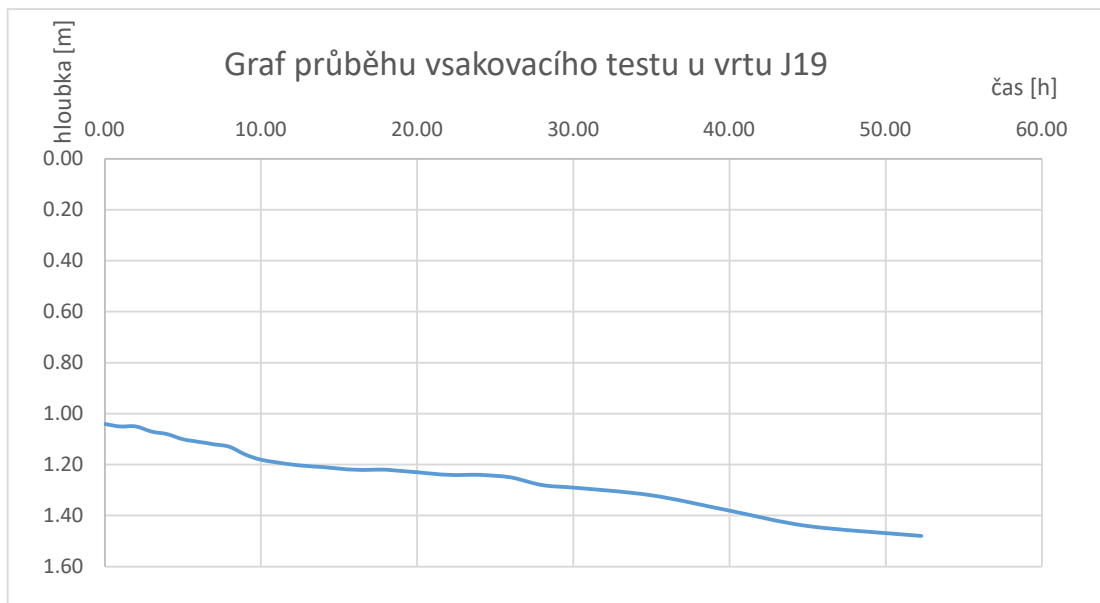
Zkoušený objekt:	J19	Příloha:	6
Projekt:	Čelákovice-Mstětice	Souřadnice Y:	718 320.29
Číslo projektu:	0123-334-500	Souřadnice X:	1 038 921.90
Datum zkoušky:	03-05.03.2023	Souřadnice Z:	197.617
Objem nálevu (l):	60	Hloubka sondy (m):	3

Koeficient vsaku:	$k_v =$	<b>6.37E-08</b>	m/s
-------------------	---------	-----------------	-----

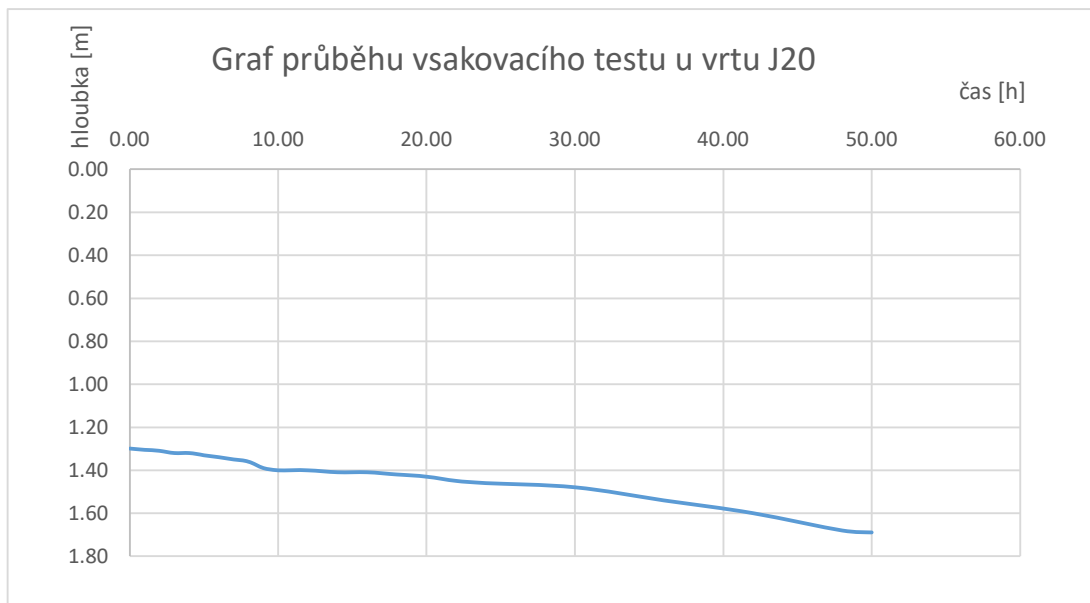
Zkoušený objekt:	J20	Příloha:	6
Projekt:	Čelákovice-Mstětice	Souřadnice Y:	718 293.69
Číslo projektu:	0123-334-500	Souřadnice X:	1 038 973.13
Datum zkoušky:	03-05.03.2023	Souřadnice Z:	199.383
Objem nálevu (l):	80	Hloubka sondy (m):	4

Koeficient vsaku:	$k_v =$	<b>4.14E-08</b>	m/s
-------------------	---------	-----------------	-----

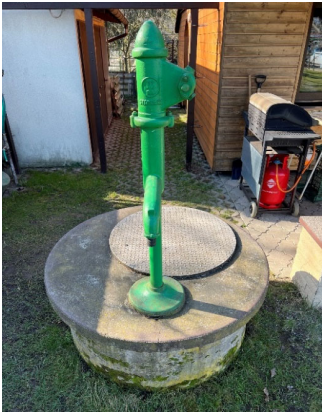
**Závěr:** U měřených objektů ST1 a ST2 byly překročeny některé hodnoty a to: el. konduktivita, tvrdost, dusičnany a některé mikrobiologické a biologické parametry. Překročené parametry jsou u jednotlivých objektů vyznačeny červenou barvou v tabulkách níže.

Základní charakteristiky objektu ST1		
Majitel:	Hron Ludvík a Hronová Eva, Mgr.	
Parcela č.:	959/7	
Katastr. území:	Čelákovice	
Lokalizace:	X =	1 038 762.95
	Y =	718 546.70
	Z =	191.00
Hloubka (od OB):	11.10	
Odměrný bod (OB):	poklop	
OB nad terénem:	0.55	
Využití:	užitková

Měřená veličina	Jed.	Datum												Stav*
		14.03.2023												
Hladina vody od OB	m	6.82												o

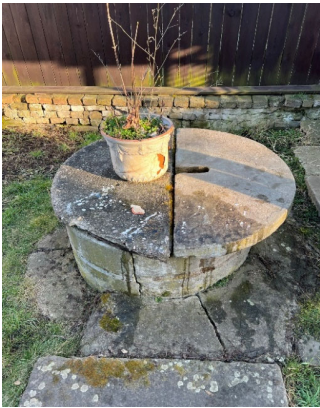
Základní charakteristiky objektu ST2			
Majitel:	Gnip Veronika		
Parcela č.:	39/2		
Katastr. území:	Čelákovice		
Lokalizace:	X =	1 039 194.95	
	Y =	718 604.26	
	Z =	190.00	
Hloubka (od OB):	4.90		
Odměrný bod (OB):	skruž		
OB nad terénem:	0.50		
Využití:	užitková

Měřená veličina	Jed.	Datum												Stav*
		14.03.2023												
Hladina vody od OB	m	3.60												o

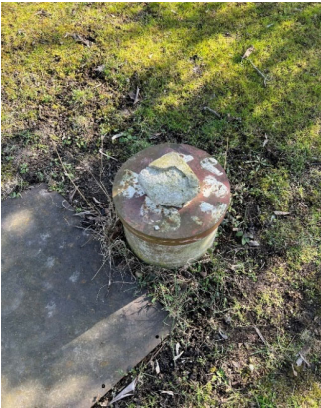
Základní charakteristiky objektu ST3		
Majitel:	Hron Ludvík a Hronová Eva, Mgr.	
Parcela č.:	959/6	
Katastr. území:	Čelákovice	
Lokalizace:	X =	1 038 776.63
	Y =	718 546.91
	Z =	192.00
Hloubka (od OB):	11.75	
Odměrný bod (OB):	zhlaví	
OB nad terénem:	0.16	
Využití:	nepoužívaná

Měřená veličina	Jed.	Datum												Stav*
		14.03.2023												
Hladina vody od OB	m	7.11												↑

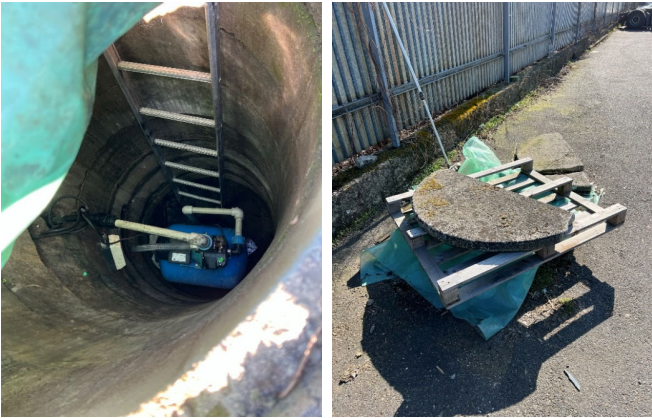
Základní charakteristiky objektu ST4		
Majitel:	Matlák František, Dr.	
Parcela č.:	42/1	
Katastr. území:	Čelákovice	
Lokalizace:	X =	1 039 075.01
	Y =	718 524.53
	Z =	190.00
Hloubka (od OB):	10.22	
Odměrný bod (OB):	terén	
OB nad terénem:	0.00	
Využití:	užitková

Měřená veličina	Jed.	Datum												Stav*
		14.03.2023												
Hladina vody od OB	m	4.55												↑
