Klatovy – Nádražní budova

Umělecká výzdoba

Vstupní restaurátorský náhled a základní návrh nákladů

květen 2023

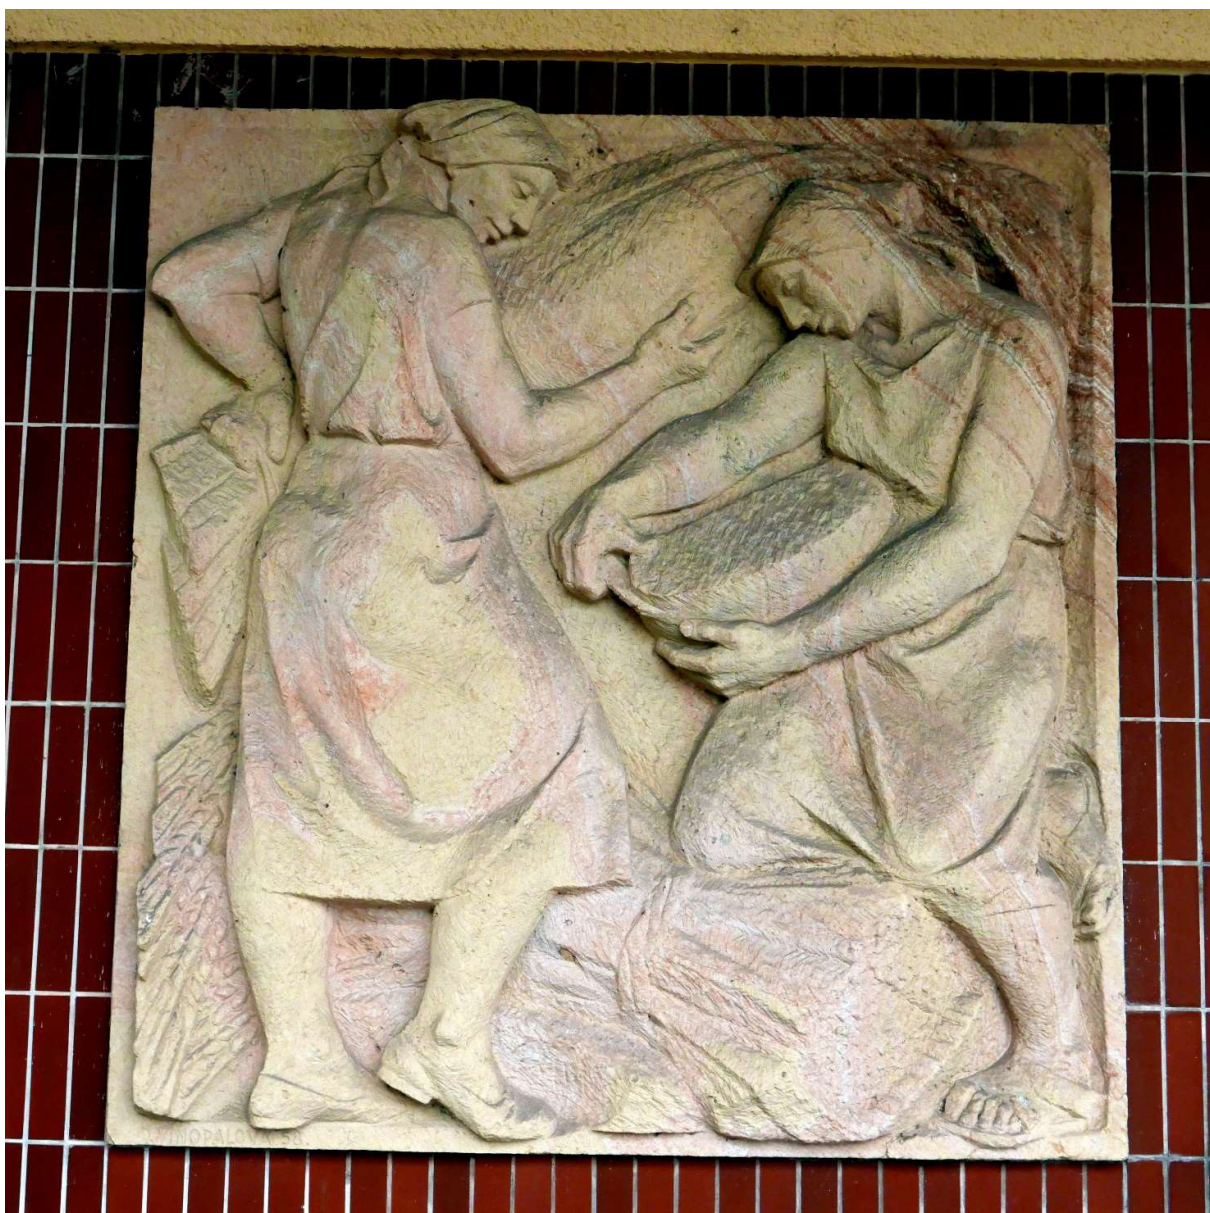
Levý reliéf D. Vinopalové

Jedná se o pískovcový reliéf znázorňující dvě rolnice jednu se snopem, jedna krájí bochník chleba. Reliéf je vytvořen v typické formě socialistického realismu s výraznou nasekanou strukturou. Signatura vlevo na dolním okraji: D.Vinopalová 58. Vzhledem k tomu, že reliéf je umístěn v prostoru pod přístřeškem, není povětrnostními vlivy výrazněji poškozen. Povrch je pouze z horních ploch zaprášený, špinavý. Mechanické poškození na pravé spodní části vzniklo patrně již při autorské manipulaci při osazování, kdy odskočila hrana reliéfu i s částí levé nohy hospodyně a odlomky byly ihned přilepeny (zřejmě epoxydovým lepidlem).

- Očištění povrchu.
 - Mechanické nasucho
 - Vodou
- Revize dolepení pravé spodní části
 - Dotmelení
 - Barevná retuš

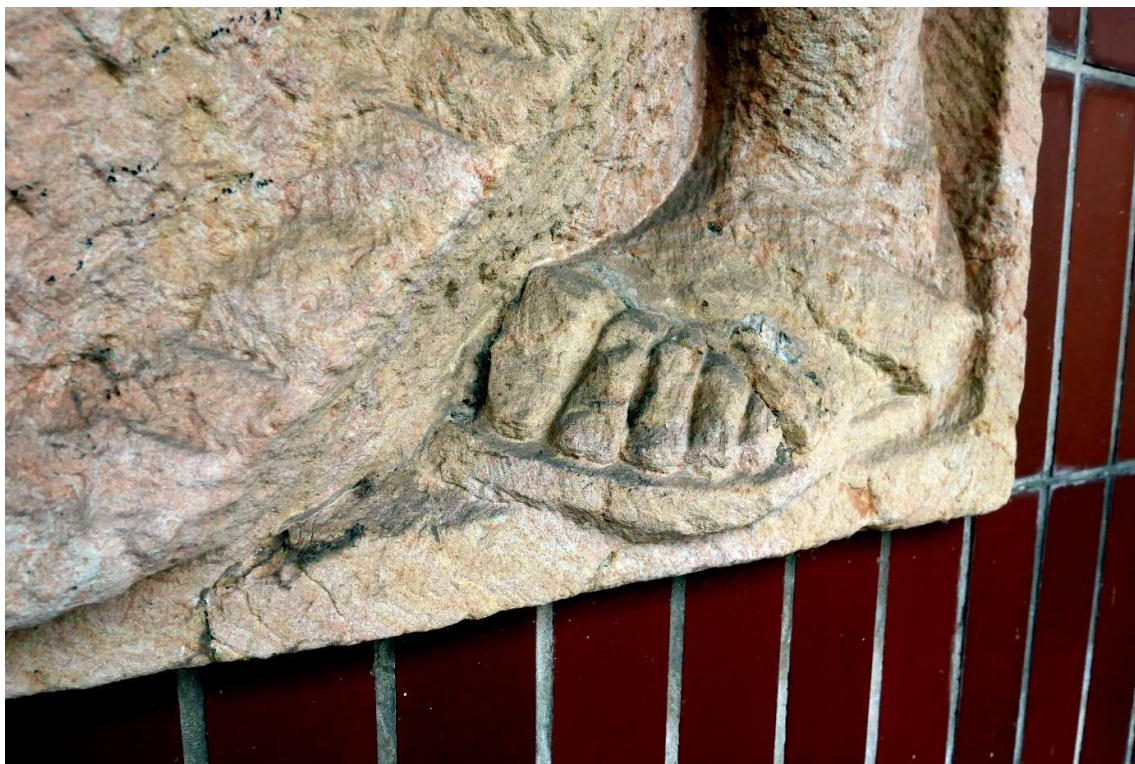
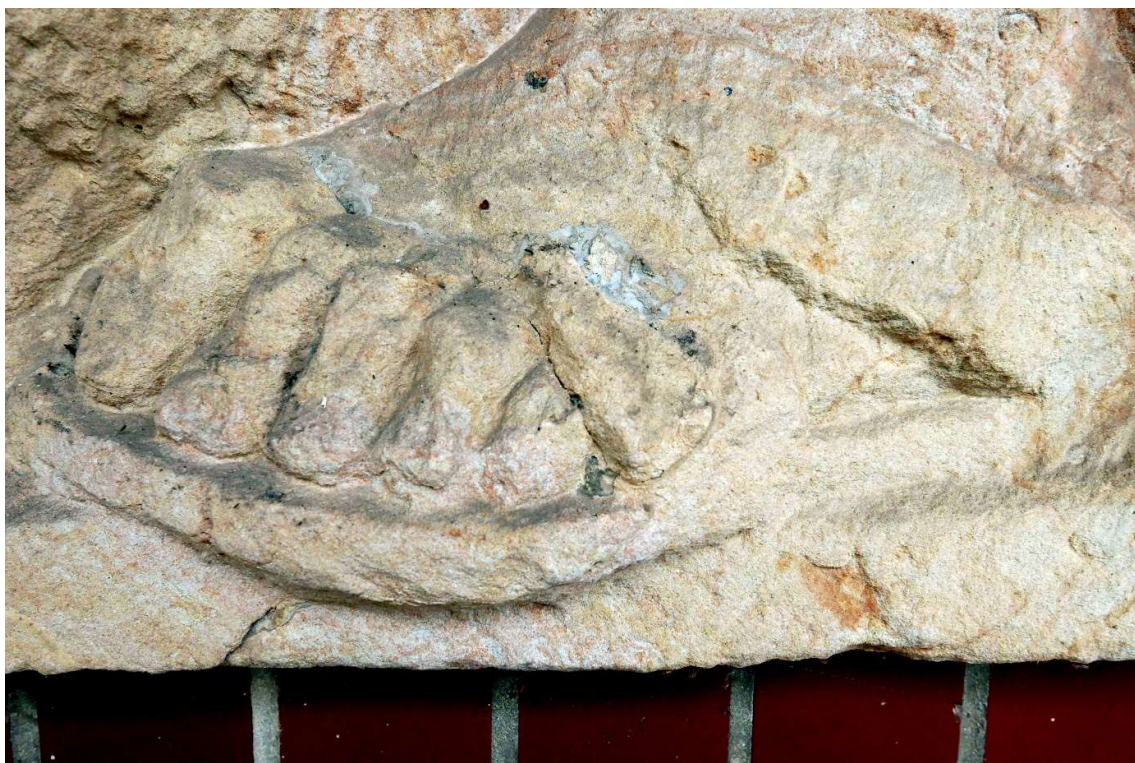
Poškozená spodní část reliéfu – dolepení odlomků

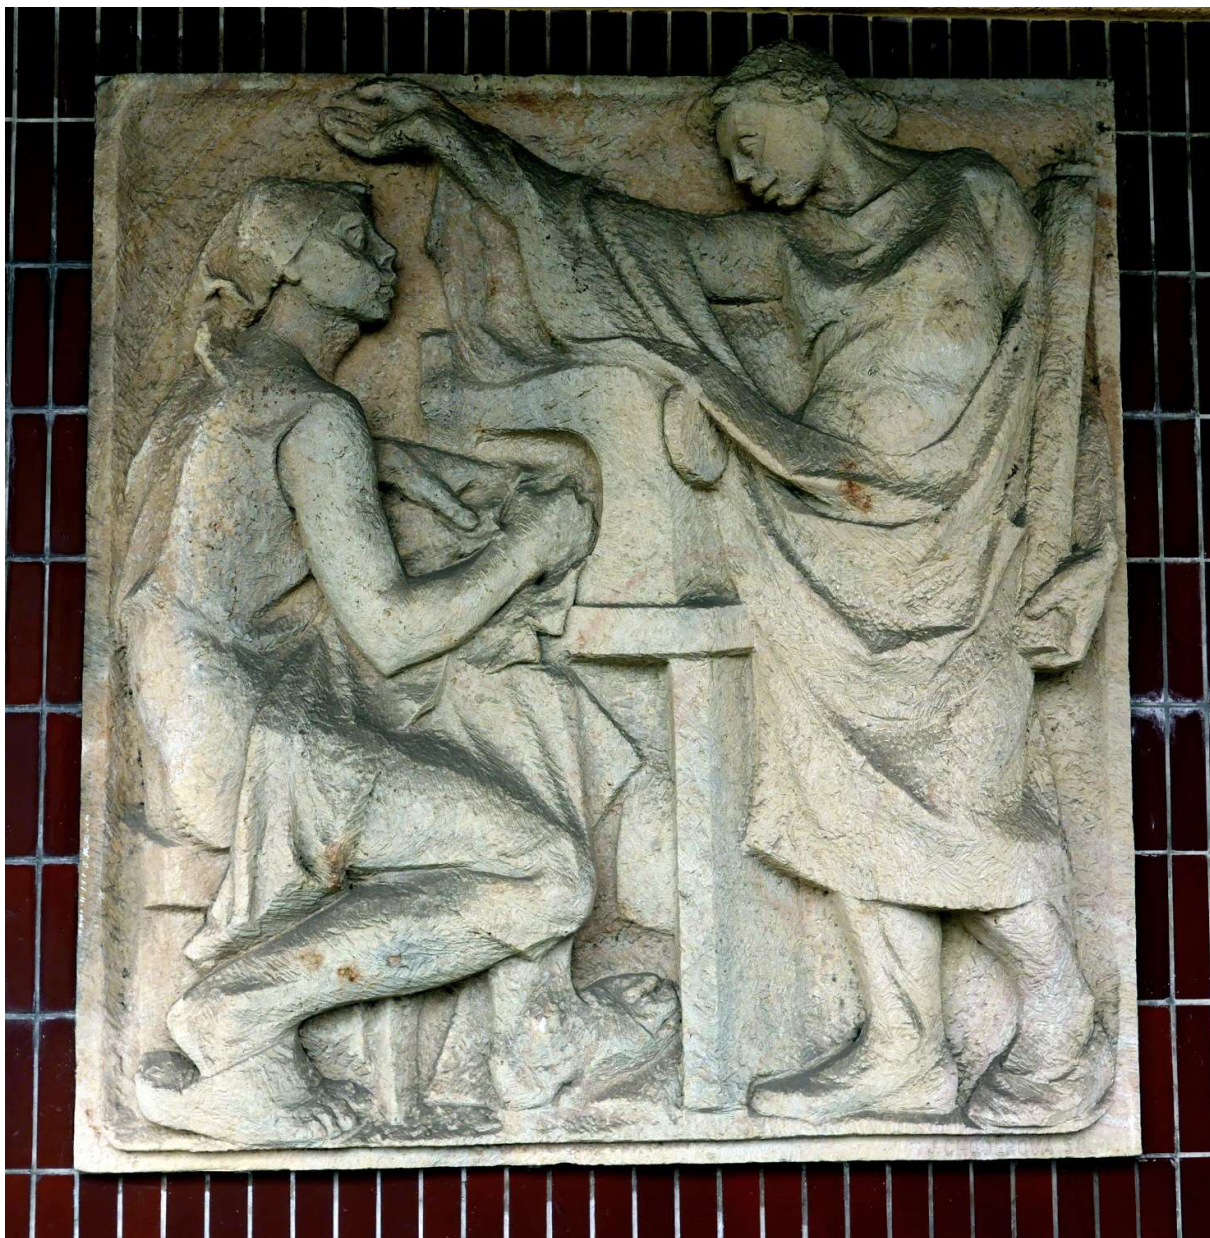
Pravý reliéf J.Choděrové

Jedná se o pískovcový reliéf znázorňující dvě švadleny s šicím strojem a šůčkem látky. Reliéf je vytvořen v typické formě socialistického realismu s výraznou nasekanou strukturou. Signatura vpravo na dolním okraji: J.Choděrová 58. Vzhledem k tomu, že reliéf je umístěn v prostoru pod přístřeškem, není povětrnostními vlivy výrazněji poškozen. Povrch je pouze z horních ploch zaprášený, špinavý. Drobná mechanická poškození jsou na pravé noze švadleny. Jsou viditelná místa autorského zatmelení řidších hnízd ve struktuře kamene.

- Očištění povrchu.
 - Mechanické nasucho
 - Vodou
- Revize autorského tmelení
 - Dotmelení
 - Barevná retuš
 - Barevná retuš mechanického poškození

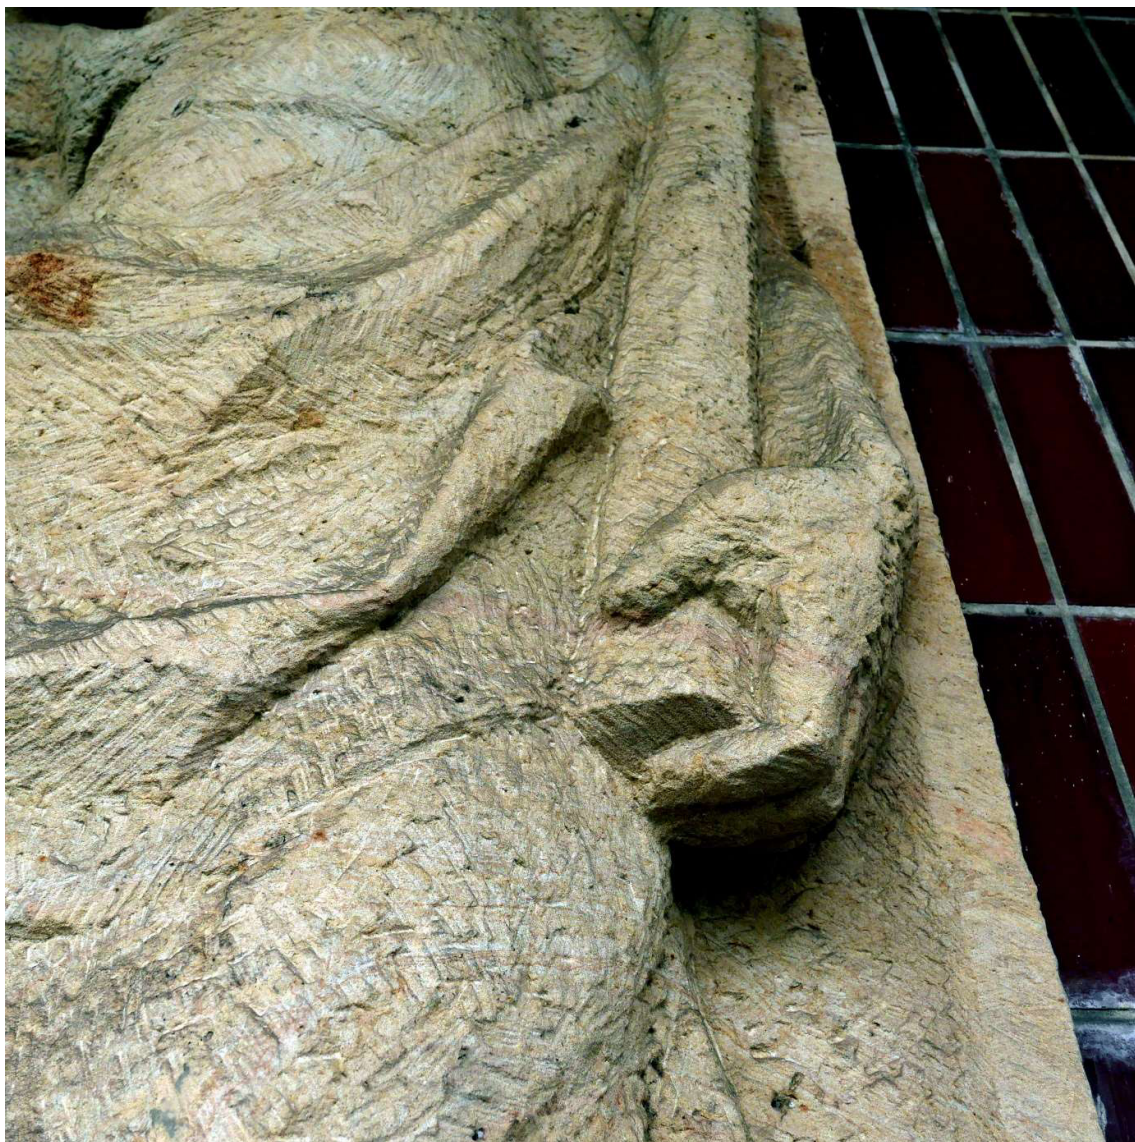
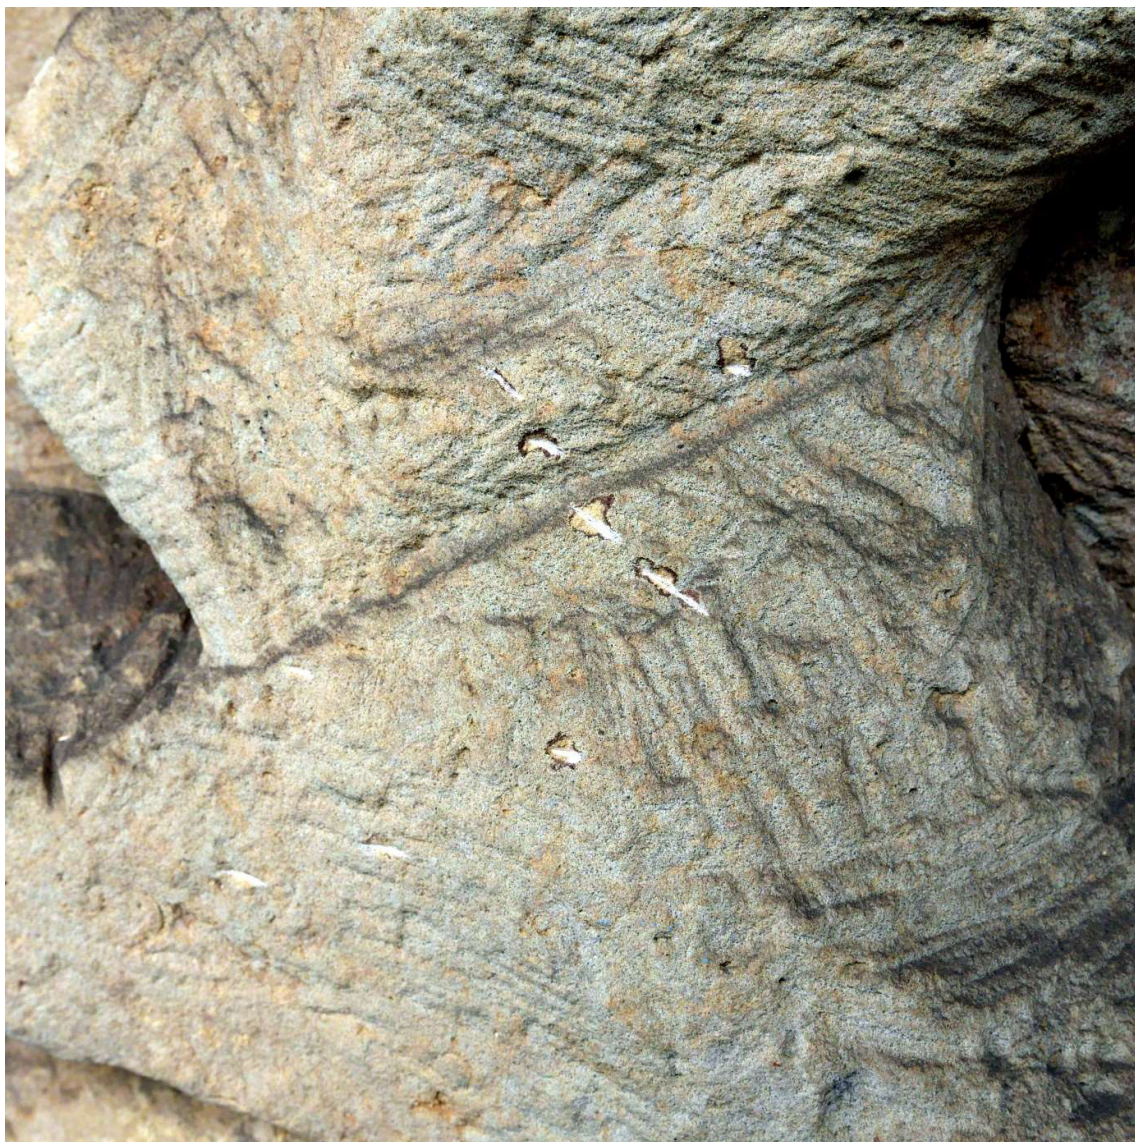
Mechanické poškození povrchu

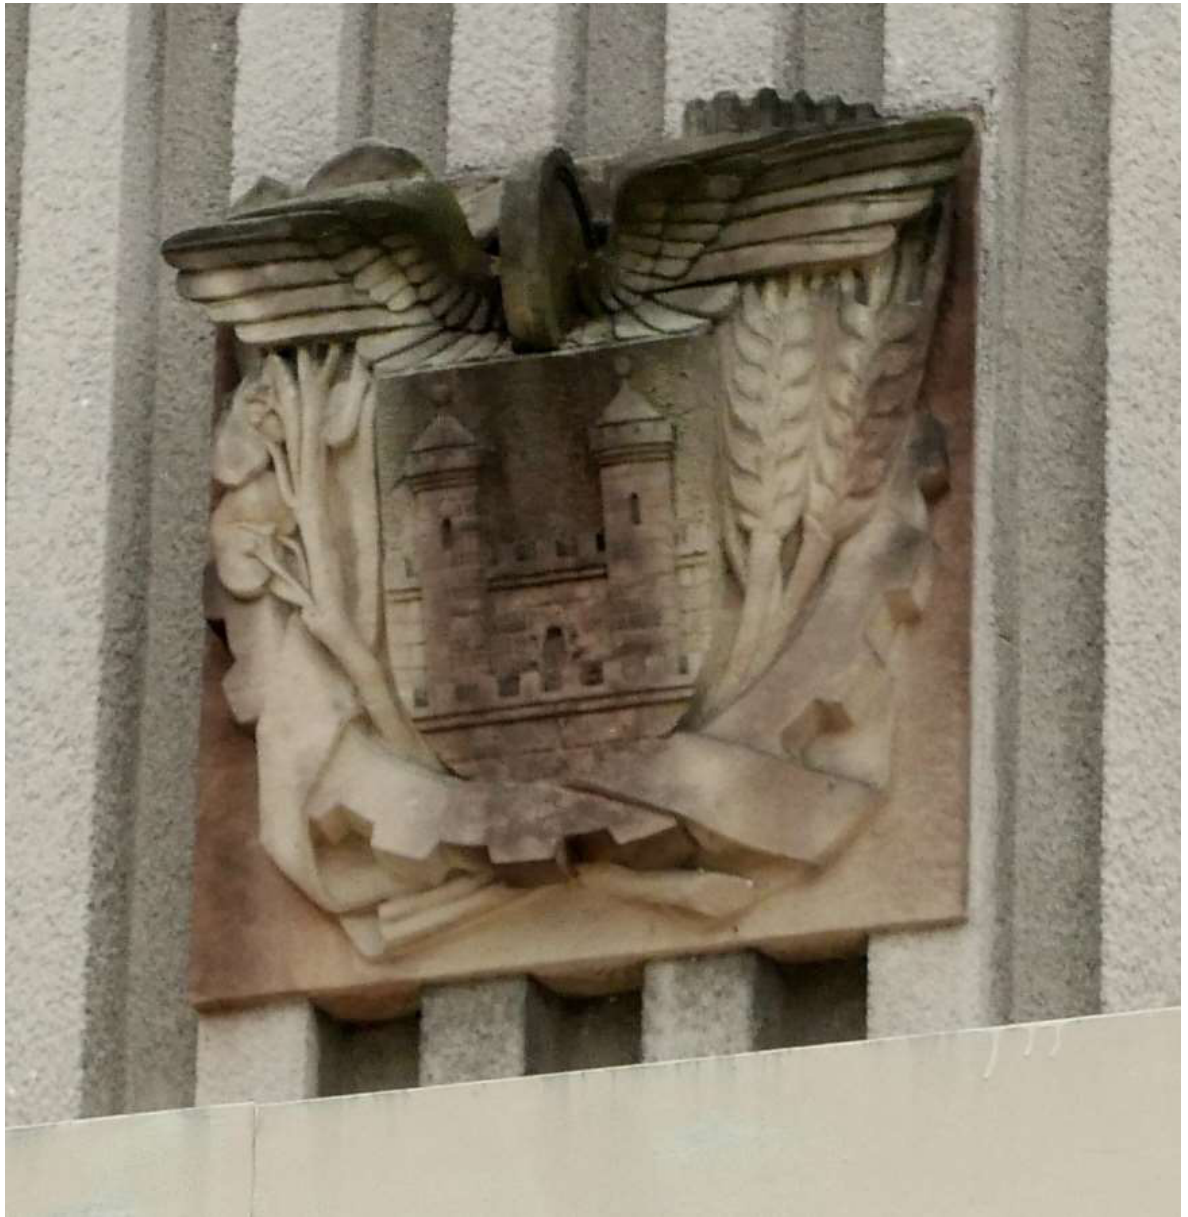
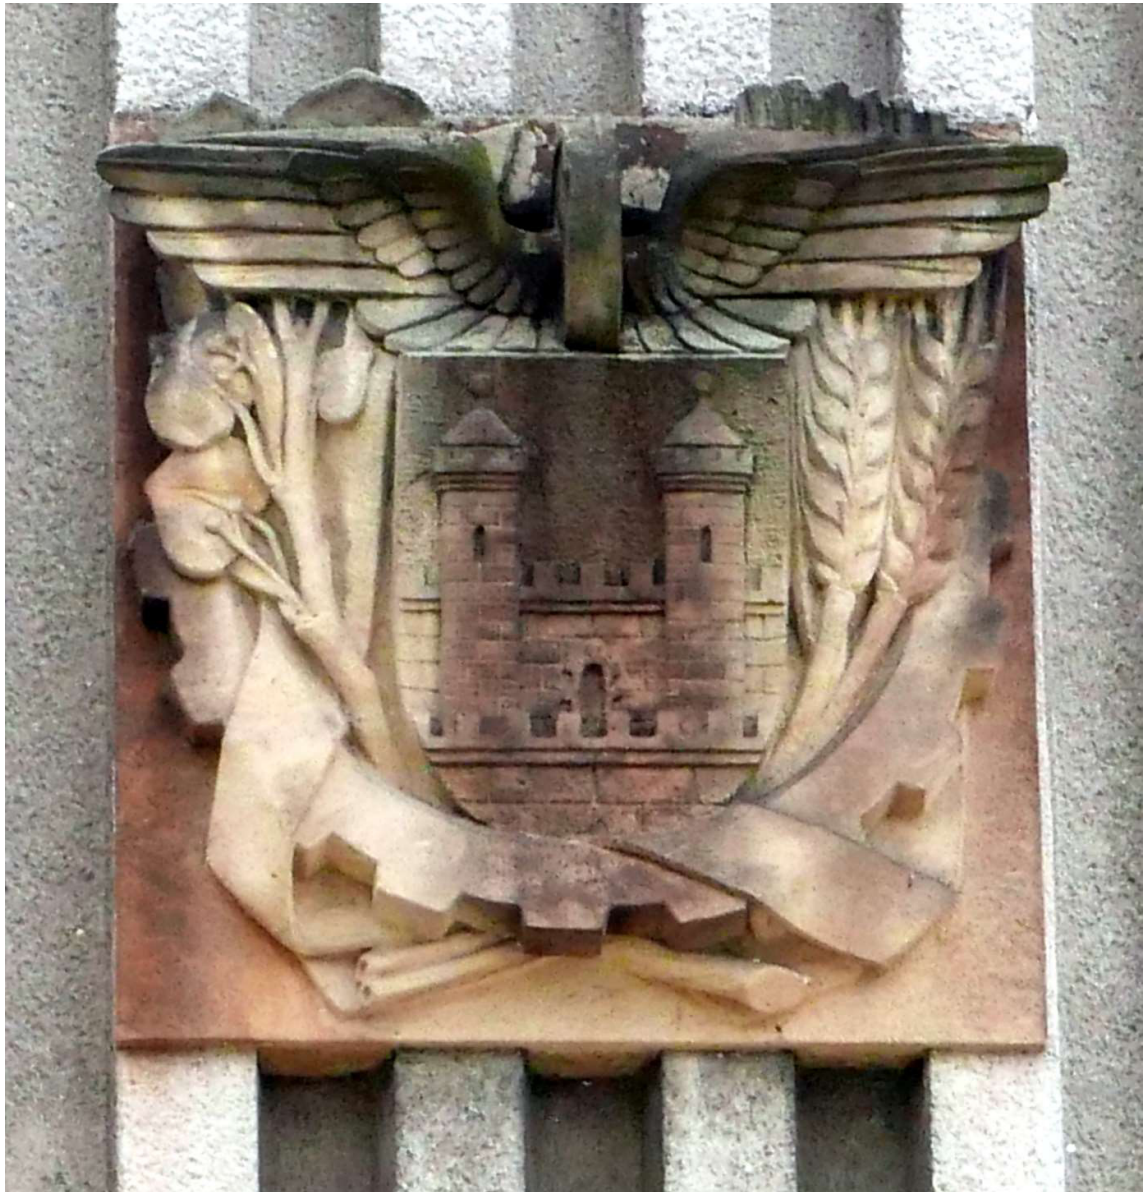
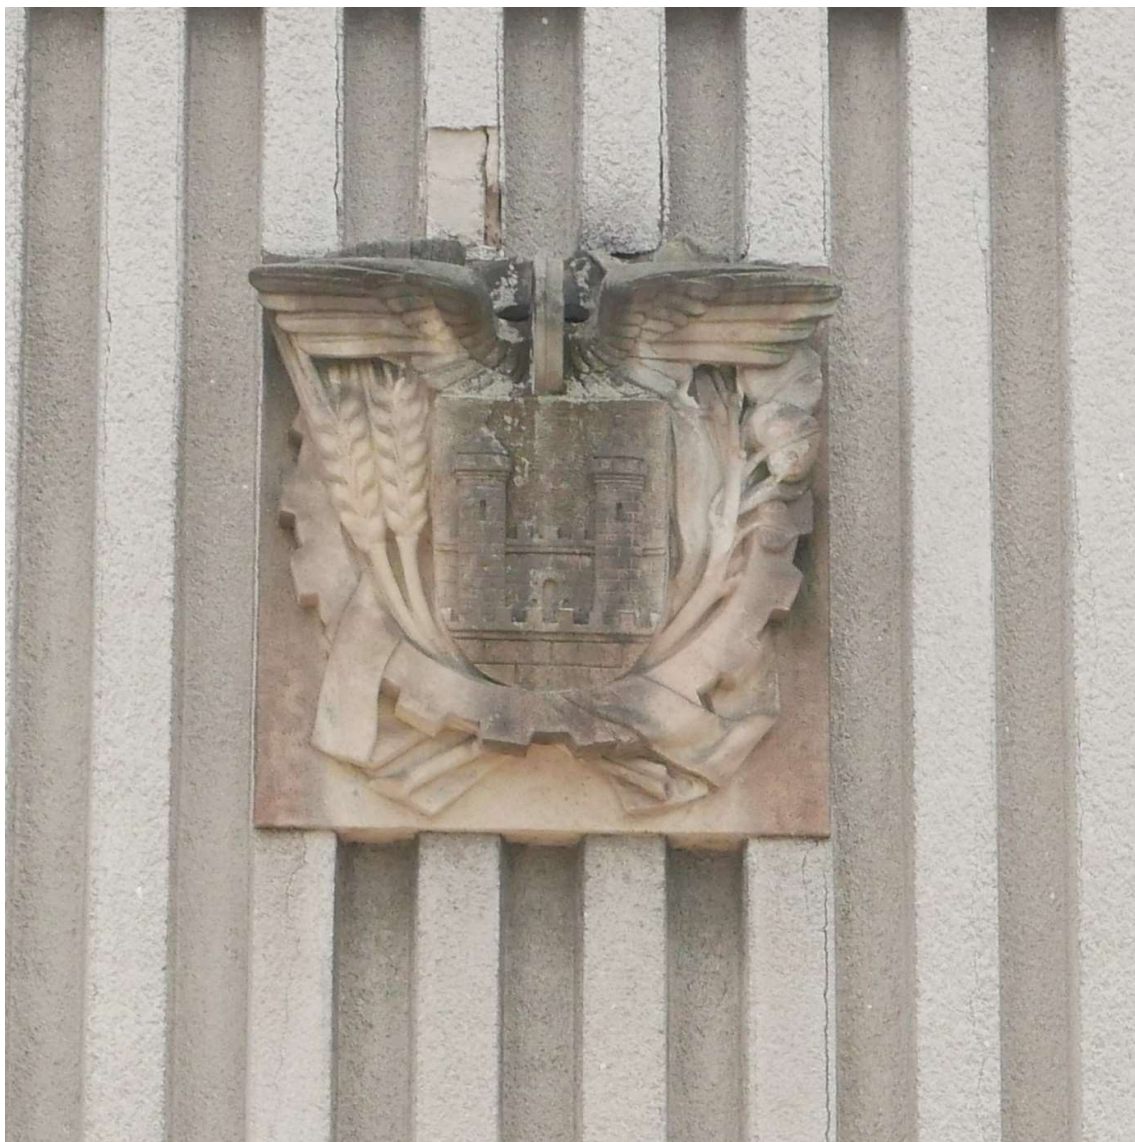
Levý znak na horní fasádě

Povrch je špinavý a flekatý zvláště podél stékání dešťové vody. Z fotodokumentace nejsou patrná větší viditelná poškození ani degradace. Artefakty nejsou přístupné a jejich konkrétní stav a návrh restaurátorského zásahu bylo možno hodnotit pouze kvalifikovaným odhadem. Tento odhad nutno doplnit na základě nálezové situace po detailním průzkumu z lešení.

- Doplnující průzkum a vyhodnocení
- Doplnění návrhu použitelných technologií
- Očištění povrchu
- Případné tmelení drobných poškození, nebo mikro injektáž
- Případná konsolidace hmoty reliéfu
- Revize připevnění a přetmelení styčných spár
- Barevná retuš
- Závěrečná povrchová úprava
 - Převoskování
 - Hydrofobizační úprava

Poznámky: vzhledem k umístění na plném působení povětrnostních sil je zásadně třeba prověřit systém a stav armatury a zavěšení reliéfů na fasádě.

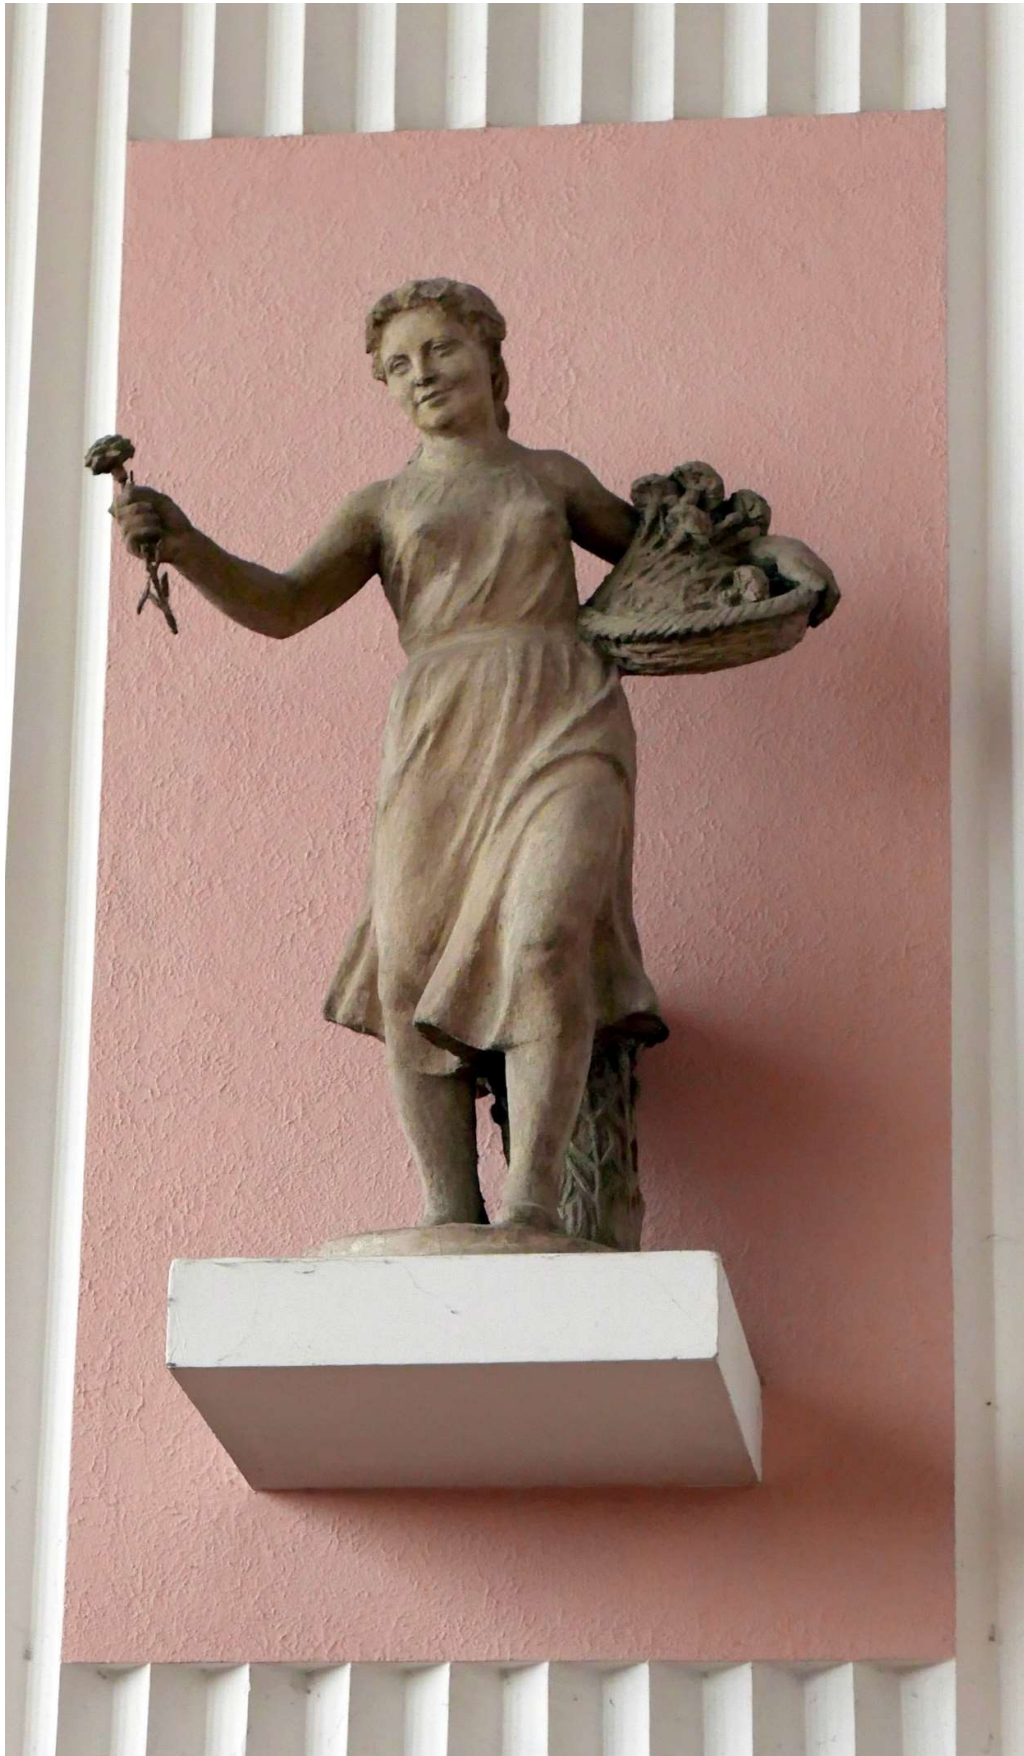
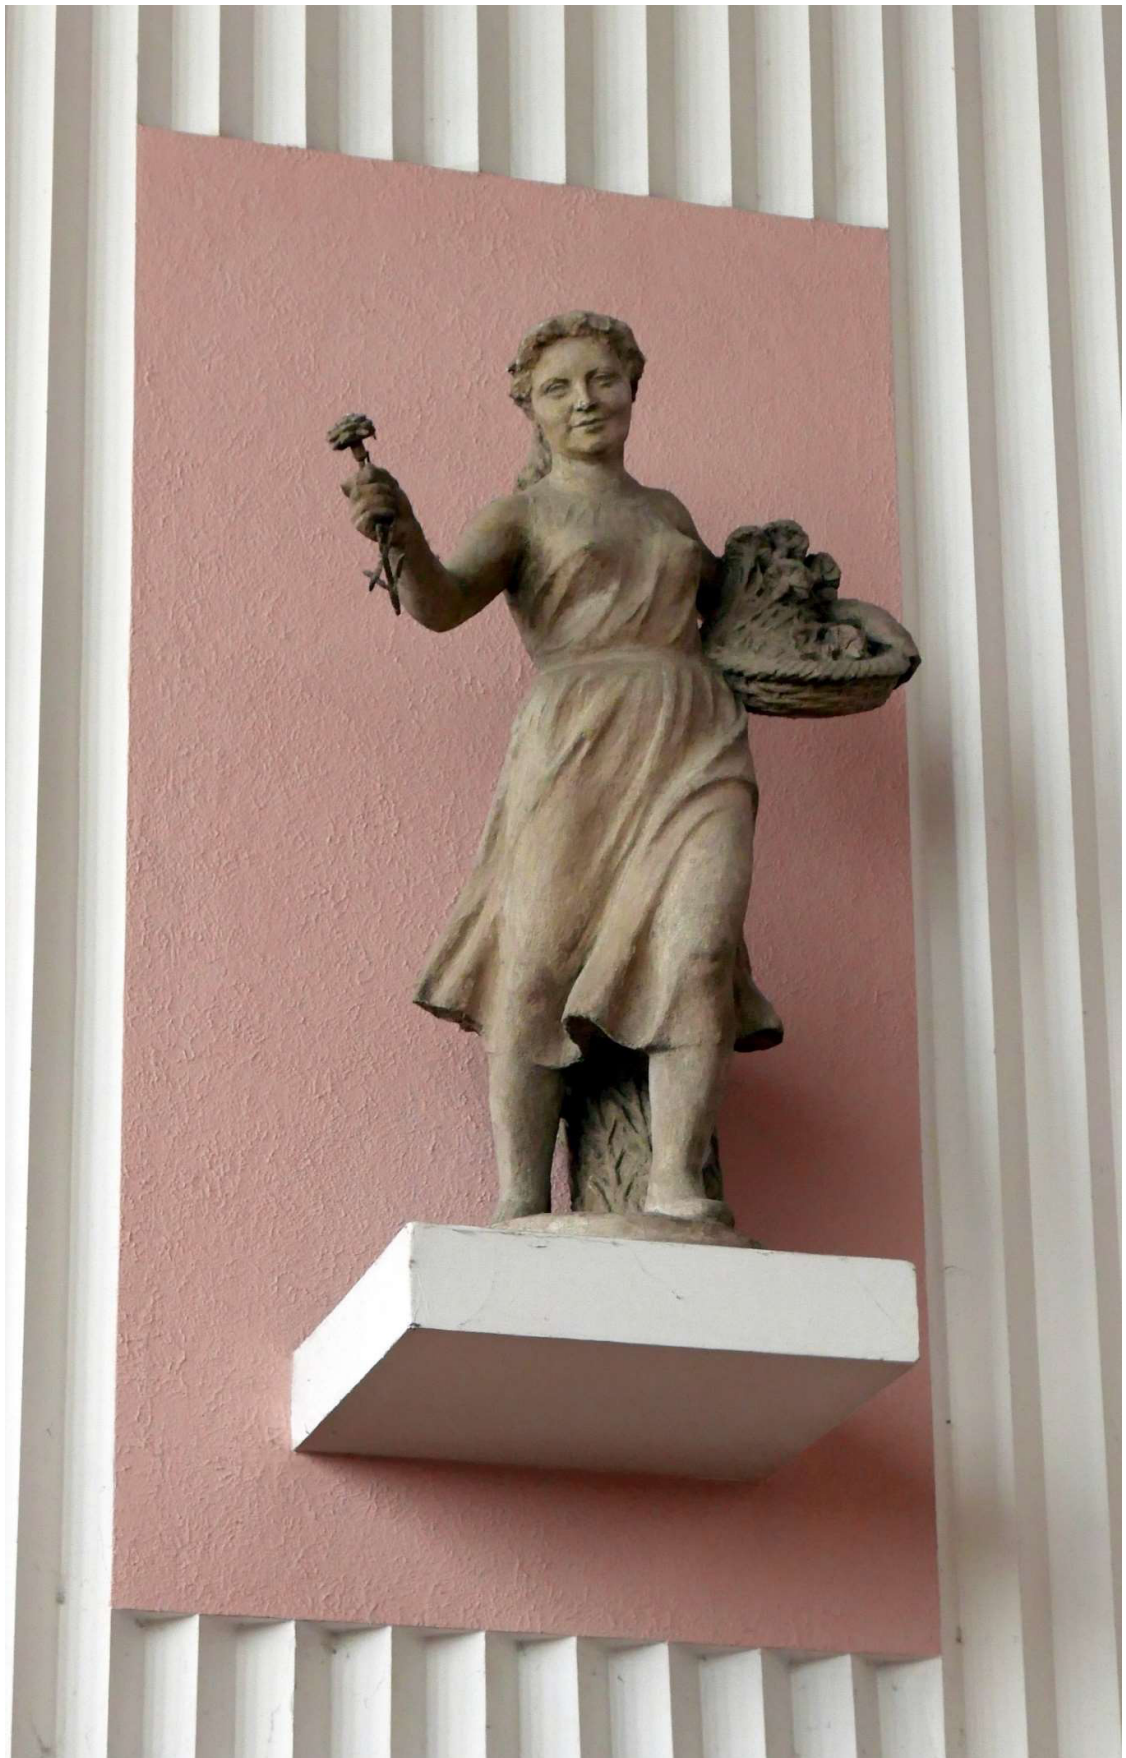
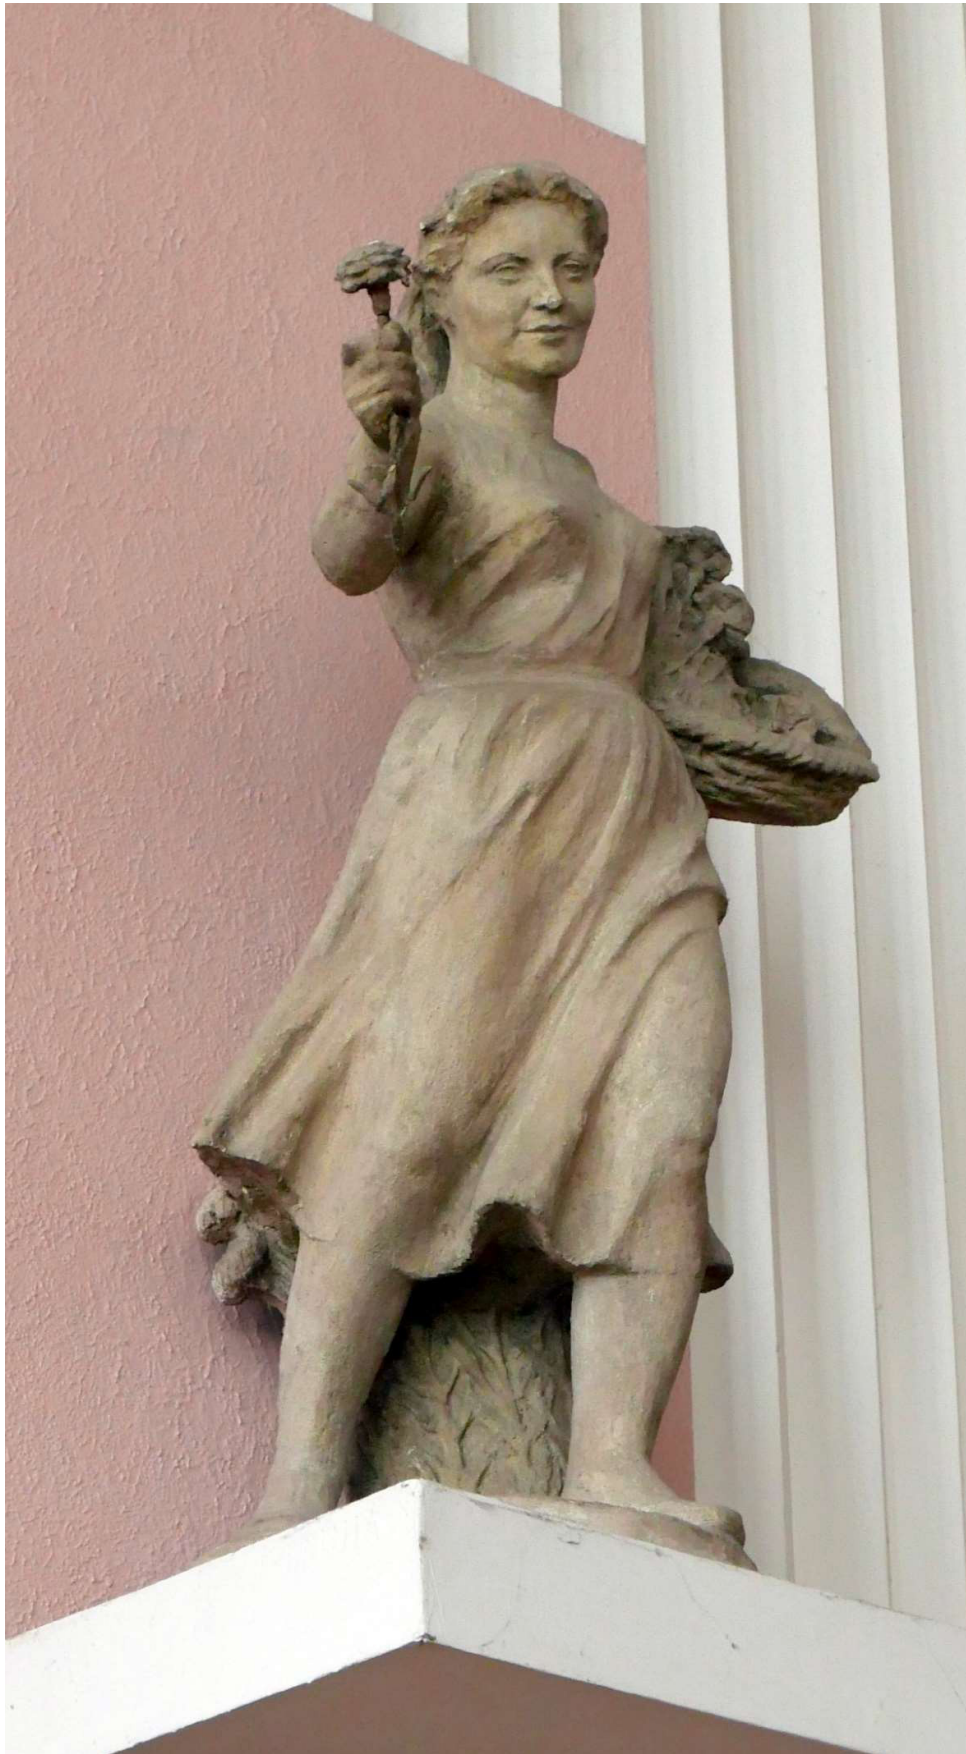
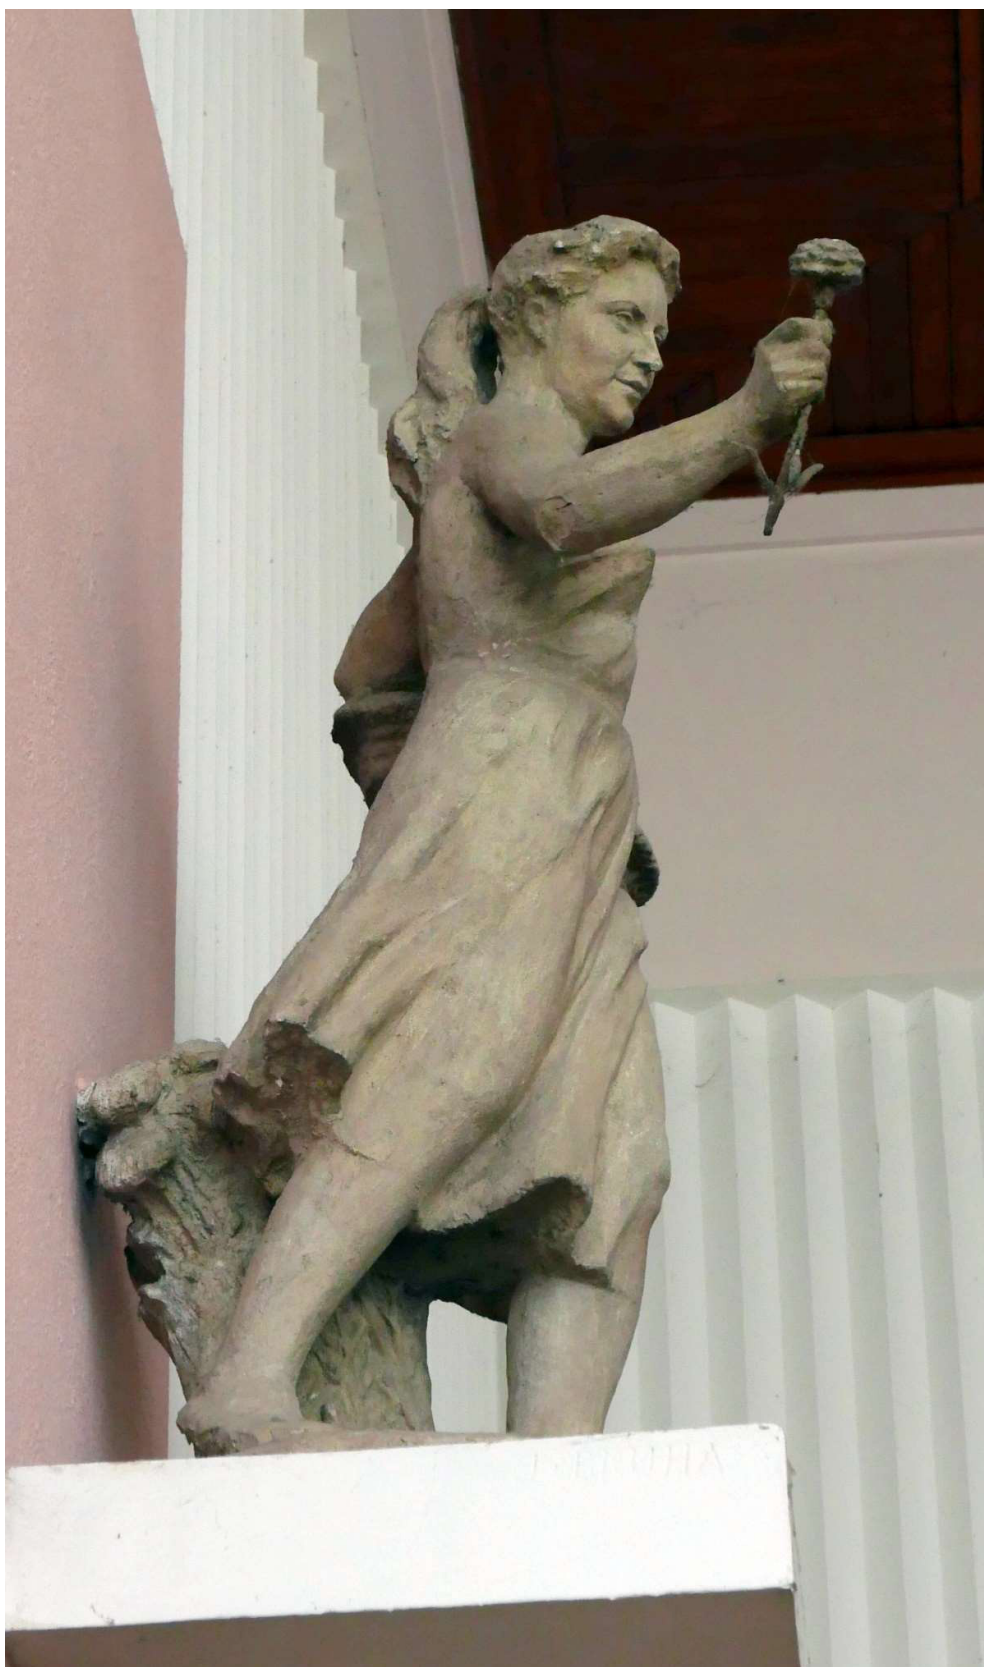
Socha dívky s karafiáty

Jsou viditelná dvě menší poškození: na pravém lokti a na špičce nosu dívky, přadně jsou vidět drobnější oděrky.

Poškození nosu dívky a jejího pravého lokte. V pase je vidět možné starší poškození povrchu, které je přepatinované, a dále je zřejmě vidět spojení dílů . Ve vlasech jsou vidět odřeniny.

- Doplnující průzkum a vyhodnocení
- Doplnění návrhu použitelných technologií
- Očištění povrchu od prachu a špíny
- Doplnění chybějící modelace sádrovým štukem modelačním způsobem napodobujícím strukturu a barvu povrchu originálu
- Přetmelení dalších, v současnosti nezaznamenaných drobných poškození, nebo zajištění případných prasklin
- Revize připevnění sochy
 - Revize stavu soklu
- Barevná retuš patinace
- Závěrečná povrchová úprava
 - Převoskování ?

Poznámky: doporučujeme provést všechny potřebné restaurátorské zásahy a práce na daném místě a se sochou v žádném případě nehýbat. Jakýkoliv pohyb sochy zvláště vzhledem k použitému štukovému materiálu je vysoce riskantní a mohl by vést ke značnému poškození. Během stavebních prací je nutno sochu ochránit vhodně a úzkostlivě pečlivě provedeným bedněním. Restaurátorské práce pak doporučujeme provést až po skončení stavebních prací. Výmalbu stěny v pozadí pak bude možno provést po restaurátorském zásahu na úplný závěr
