POSUDEK

Hydraulické posouzení propustků u obce Kobylá nad Vidnavkou
evid. km 18.477

Objednatel: Správa železnic, státní organizace

Prosinec 2024

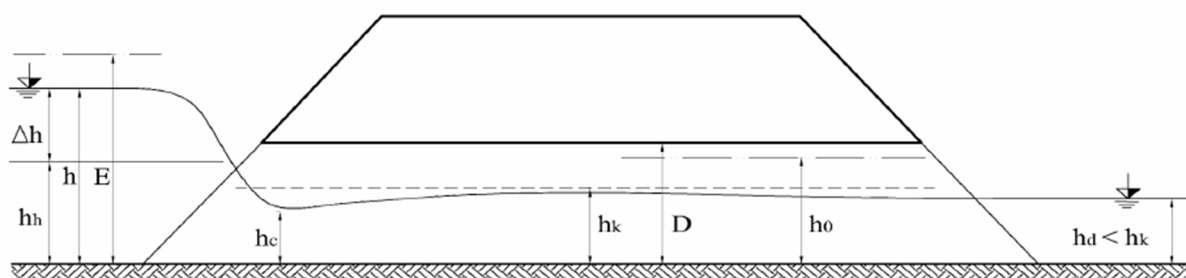
Obrázek 7 Propustek s volným vtokem neovlivněným dolní vodou

Proudění v propustku je s volnou hladinou, kdy z počátku dochází k mírnému ovlivnění dolní vodou, což je dáno relativně menším průtočným profilem kynety koryta pod propustkem. Při překonání úrovně kapacity koryta dochází k částečnému rozlivu a kritická hloubka v profilu za vtokem do propustku již přesahuje úroveň dolní vody. Tento režim trvá po celou dobu režimu s nezahlceným vtokem.
