ČÁSTEČNÝ DIAGNOSTICKÝ PRŮZKUM

železničního mostu v ekm 12,836 (TÚ 2191)
přes potok Hluboček a pěší komunikaci v DÚ 06 Hlubočky-Mariánské
údolí - Hlubočky

most Hlubočky

Brno, říjen 2020

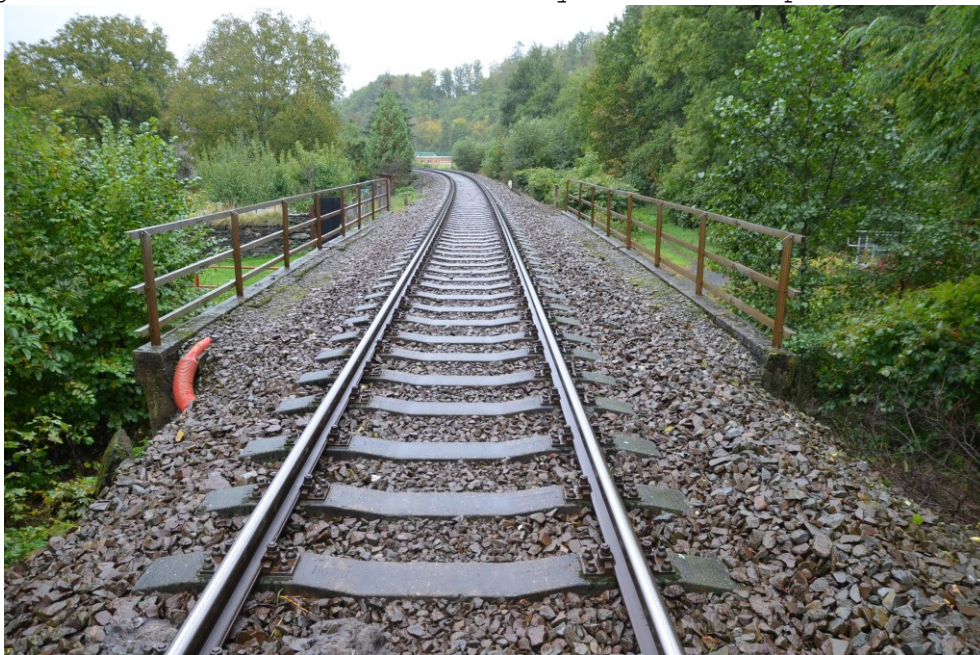
Obr.F80-02 **Průhled osou mostu. Pohled proti směru staničení od Krnova k Olomouci,**

- vlevo je pravá (návodní) strana mostu, vpravo levá (povodní) strana mostu, směr toku potoka Hluboček je na obr. zleva doprava,
- ostatní viz obr. F80-01.

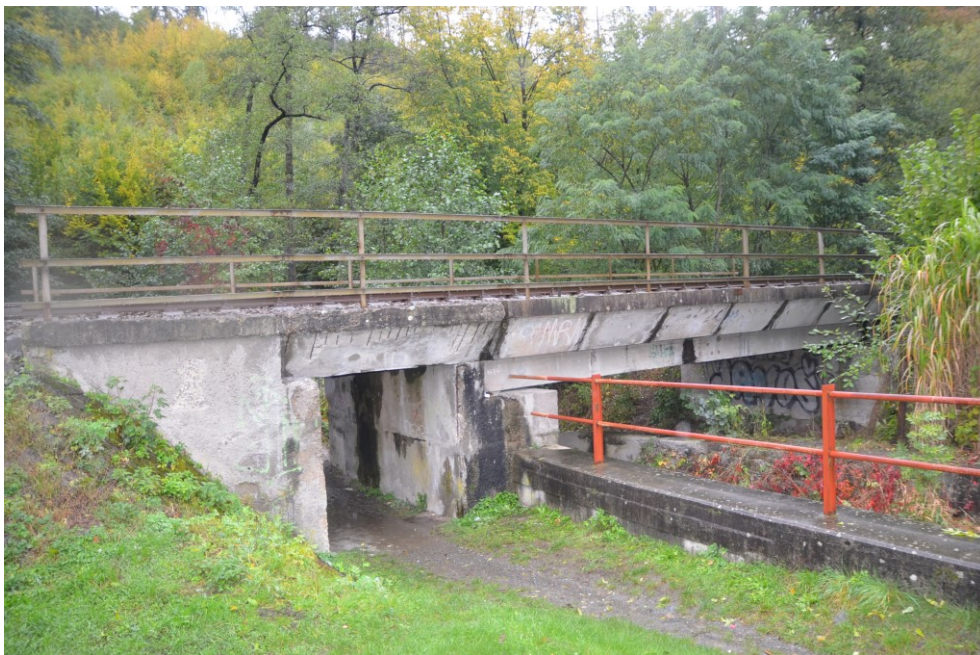
Obr.F80-04 **Pravá návodní strana mostu. Pohled zprava doleva, po vodě a ve směru staničení,**

- na obr. vlevo je první podpěra, olomoucká opěra, zcela vpravo je třetí podpěra, krnovská opěra,
- ostatní viz obr. F80-03.

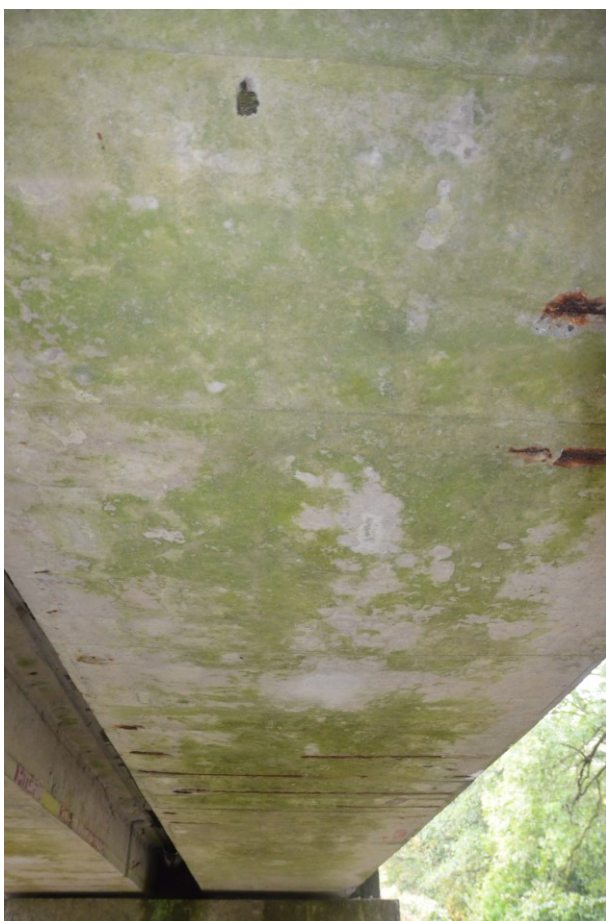
Obr.F80-22

Podhled nosníku č.1 pole č.2 a jeho uložení na druhé mezilehlé podpěře. Pohled proti směru staničení a vzhůru,

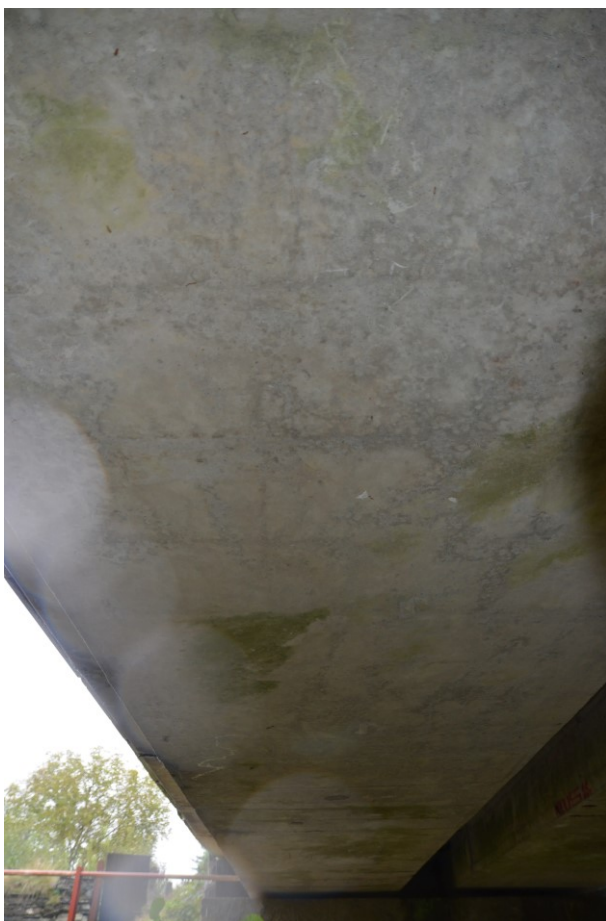
Obr.F80-24

Podhled nosníku č.2 pole č.2 a jeho uložení na druhé mezilehlé podpěře. Pohled proti směru staničení a vzhůru,

- na podhledu stopy po zatékání přes vadnou hydroizolaci,
- v místech nedostatečného krytí, po ztrátě pasivačních vlastností, obnažená betonářská výztuž (nebo nevhodně použité podkladky z betonářské oceli),
- celoplošně uchycené mikroorganismy vlivem zvýšené vlhkosti,
- stopy po zatékání na podhled NK,
- v pozadí druhá mezilehlá podpěra.

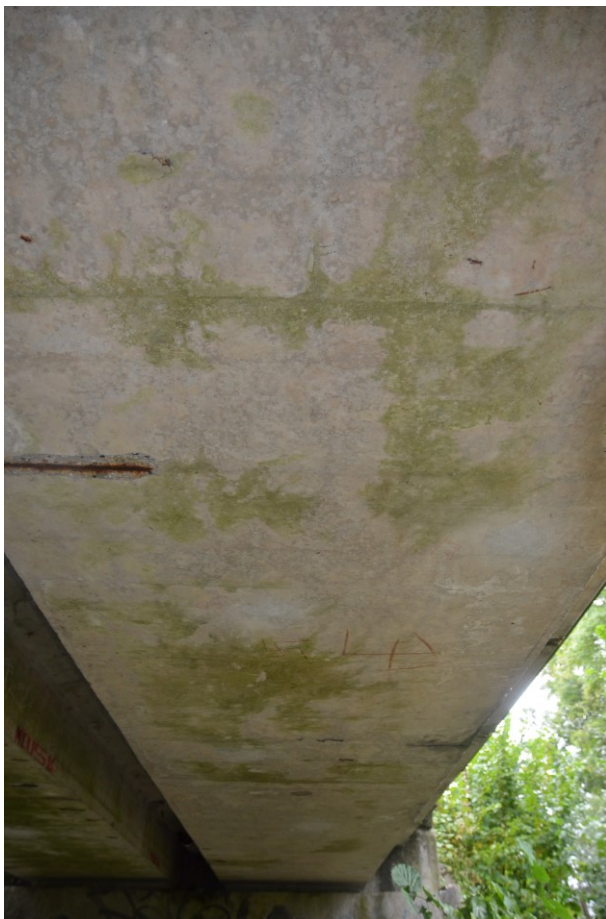
Obr.F80-25

Podhled nosníku č.1 pole č.2 a jeho uložení na třetí podpěře, krnovské opěře. Pohled ve směru staničení a vzhůru,

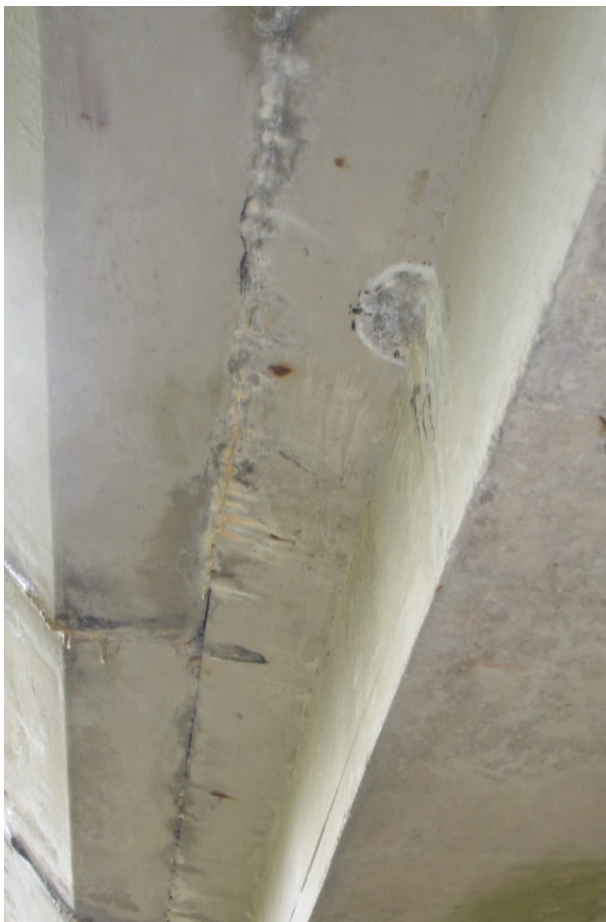
Obr.F80-27

Detail spáry mezi římsovými konzolami a přírubou nosníku č.2. Pohled proti směru staničení a vzhůru,

- dlouhodobé zatékání na styku římsových konzol a horních přírub nosníků, včetně vápenitých inkrustací i ve formě krápníků,
- netěsné dilatační spáry mezi římsovými konzolami umožňující prolínání vody na fasády nosníků,
- uchycené mikroorganismy vlivem zvýšené vlhkosti,
- výrazné stopy po zatékání na fasádě nosníku a č.2 v místě montážních otvorů.

- 6.1.11 Vyčistit dilatační prostory mezi vzájemně dilatujícími konstrukcemi**. Opravit a utěsnit event. prázdné dilatační prostory (spáry) pružným materiálem proti jejich znečištění v budoucnu a zajistit odvodnění MZ, i když ten bude vodotěsný. **Řádně utěsnit všechny dilatační a pracovní spáry.**

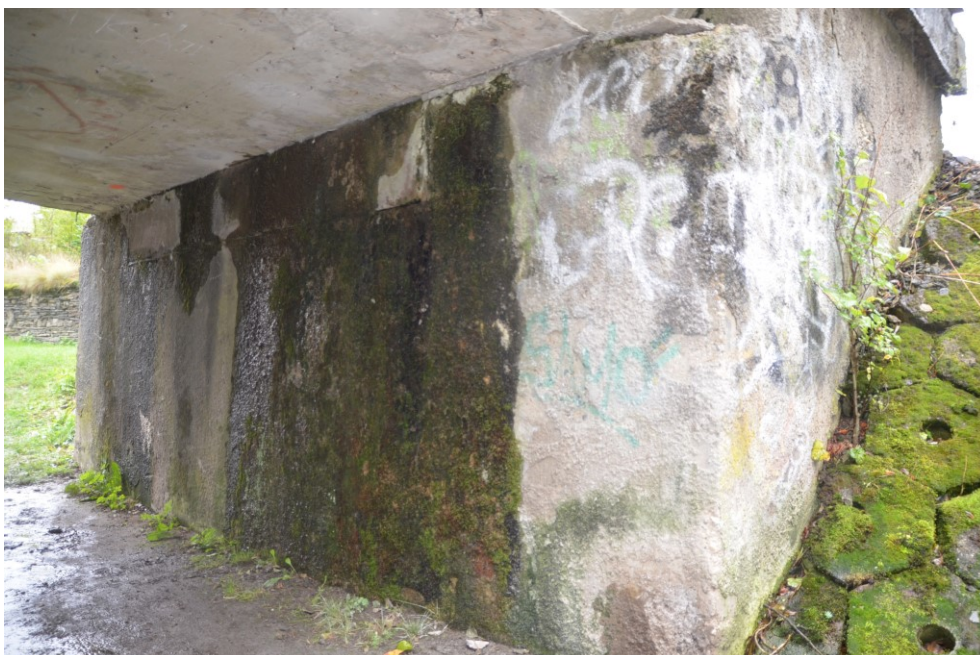
Obr.F80-28 **První podpěra, olomoucká opěra a přiléhající levé křídlo. Pohled zleva doprava a proti směru staničení,**

- úložný práh a dřík první opěry výrazně zamáčen z důvodu nefunkčního MZ,
- uchycení mikroorganismů vlivem dlouhodobého zatékání,
- svah při levém křídle zpevněn betonovými (šestiúhelníkovými) tvárniciemi je místy rozvolněné a je zde celoplošně uchycená drobná vegetace (mech),
- větrání betonu opěry i levého křídla,
- opěra i křídlo znečištěny graffiti.

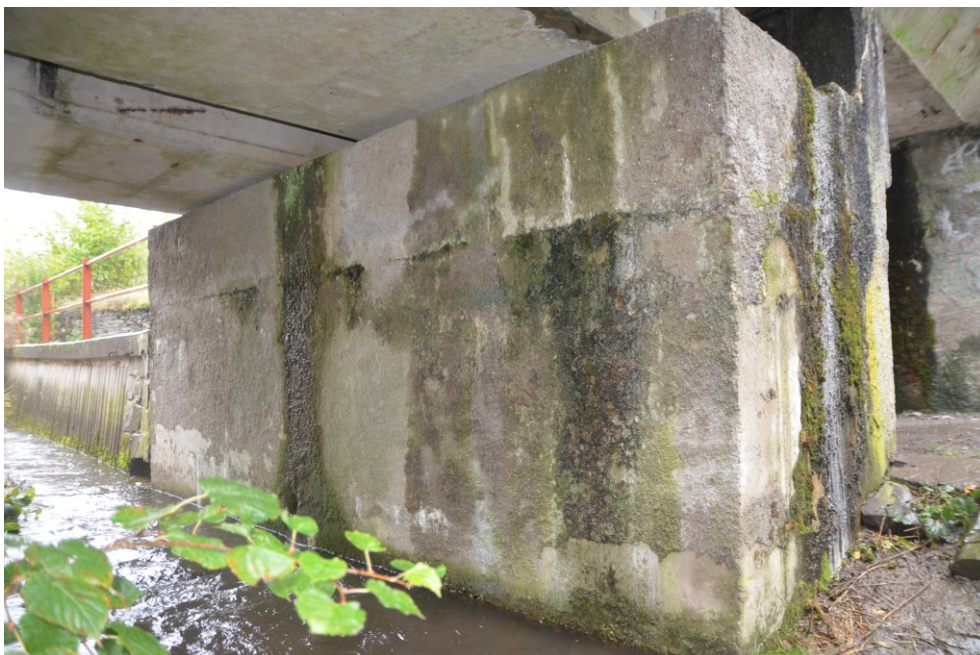
Obr.F80-29 **Druhá mezilehlá podpěra. Pohled zleva doprava, proti vodě a proti směru staničení,**

- úložný práh a dřík druhé mezilehlé podpěry výrazně zamáčen z důvodu nefunkčního MZ a odvodnění podélné spáry mezi nosníky,
- uchycení mikroorganismů vlivem dlouhodobého zatékání.
