**Expertní zpráva č.
1600 J 236 - 03**

Optimalizace trati Praha Smíchov (mimo) - Černošice (mimo)
Projekt stavby Etapa 1 (včetně prodloužení)

**STAVEBNĚ TECHNICKÝ PRŮZKUM ZAMĚŘENÝ NA PŘÍTOMNOST
NEBEZPEČNÝCH MATERIÁLŮ VE STAVEBNÍCH KONSTRUKCÍCH**

SO 02-55-01 Praha Smíchov - Praha Radotín; **SO 03-55-01** ŽST Praha Radotín

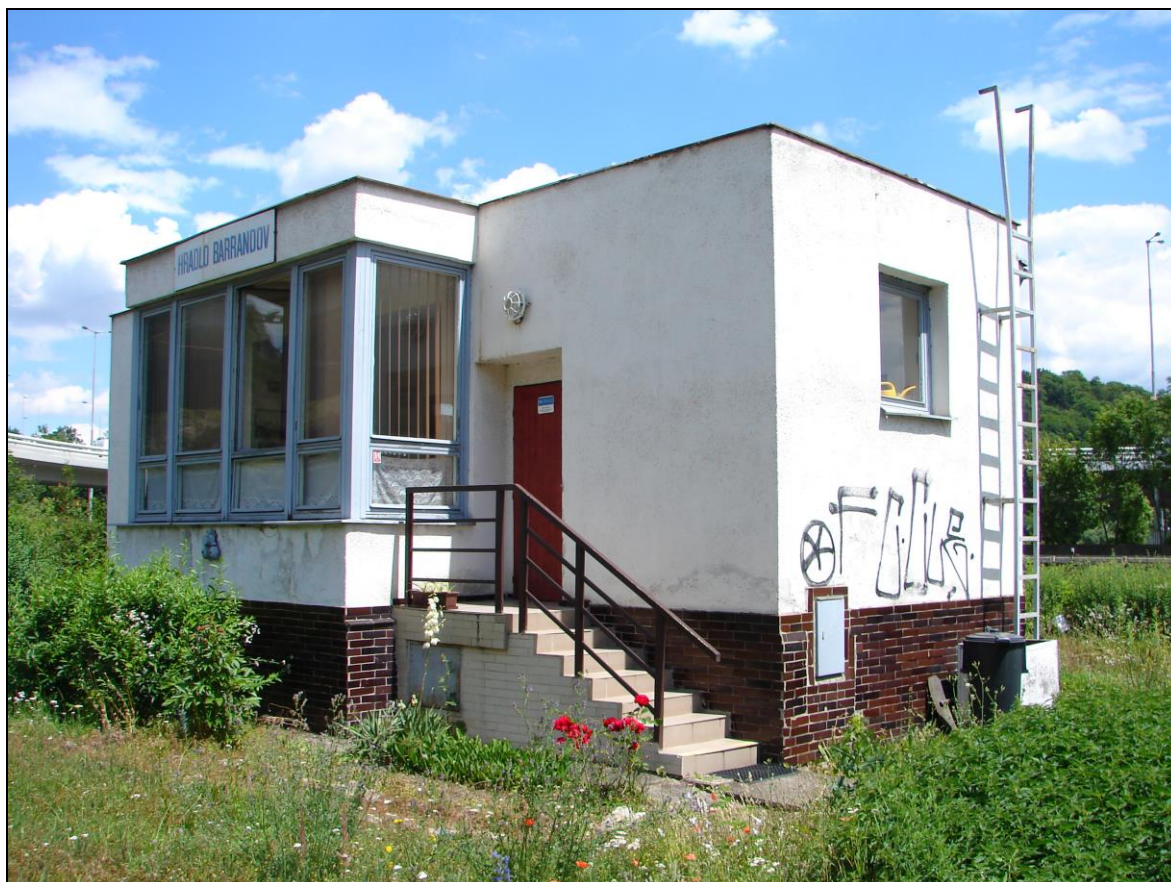
Obr. 6.1: Pohled na SO 02-55-01 Praha Smíchov - Praha Radotín, demolice č. 1 hradlo Barrandov v km 2,979

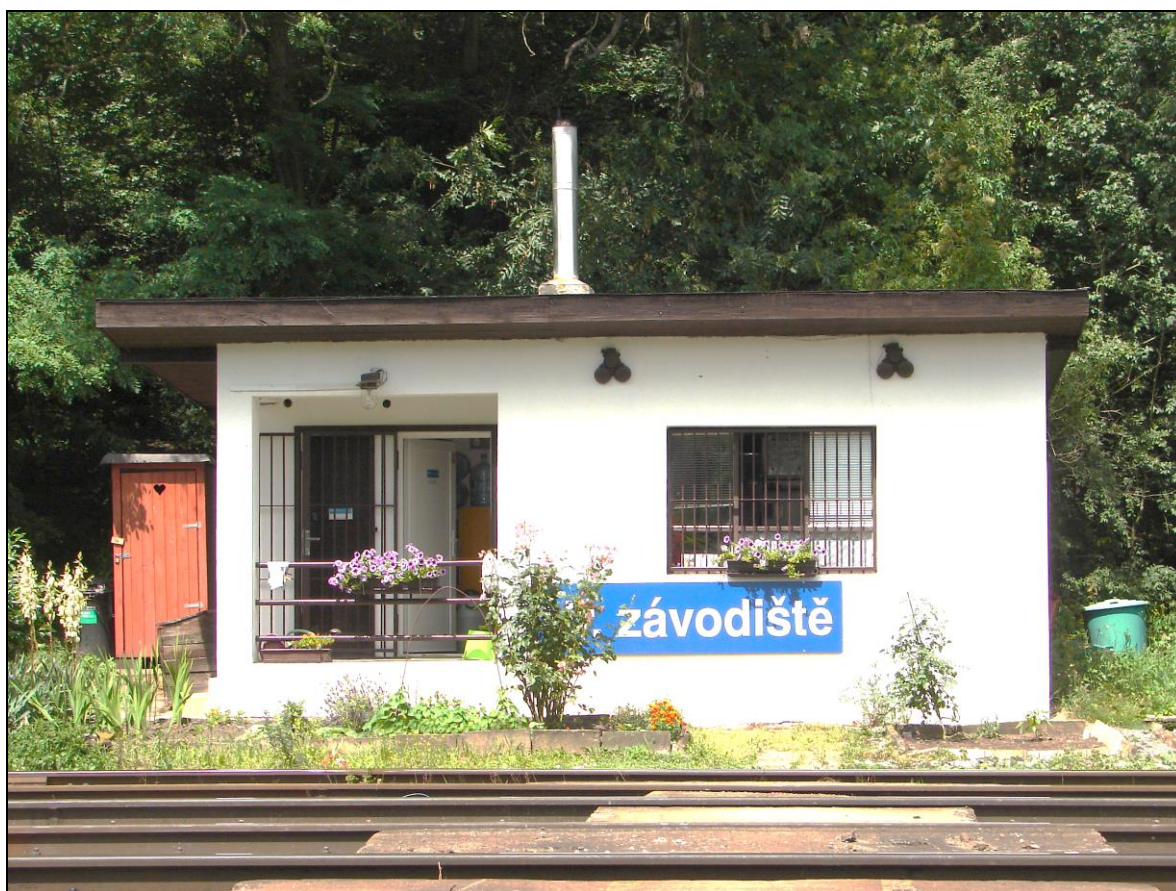
Obr. 7.1: Pohled na SO 02-55-01 Praha Smíchov - Praha Radotín, demolice č. 2
hradlo Závoďiště v km 7,300

Ve stavebních konstrukcích **hradla závodíště (SO 02-55-01, demolice č. 2)**, ani v jejich součástech, příp. v technologických zařízeních **nebyly zjištěny materiály, které lze dle podkladů [4] a [5] klasifikovat jako nebezpečné.**

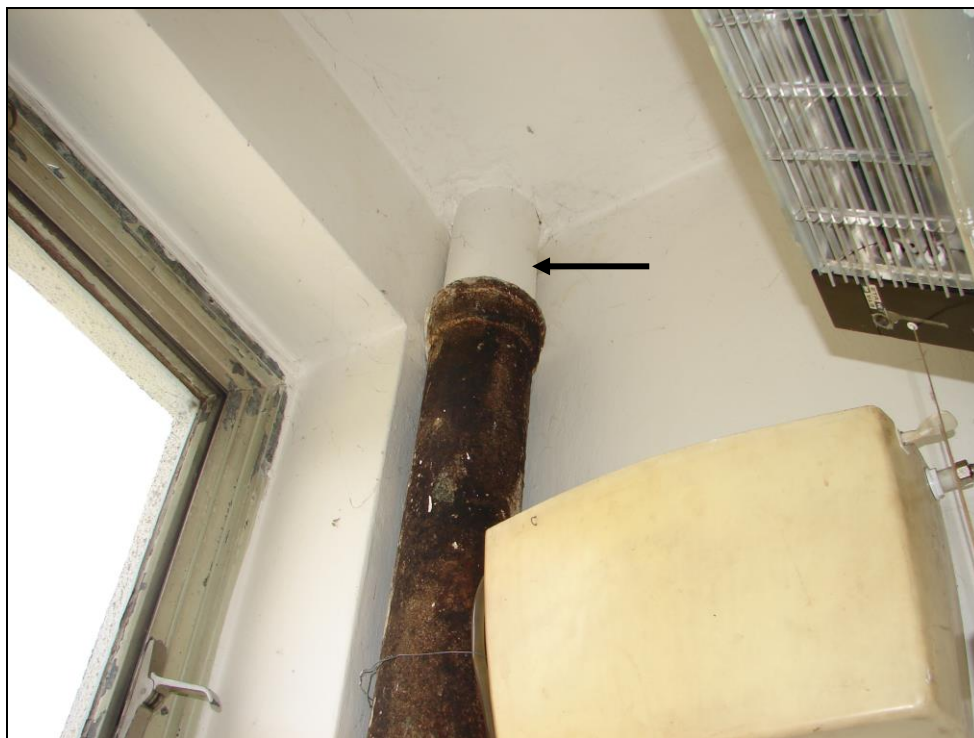
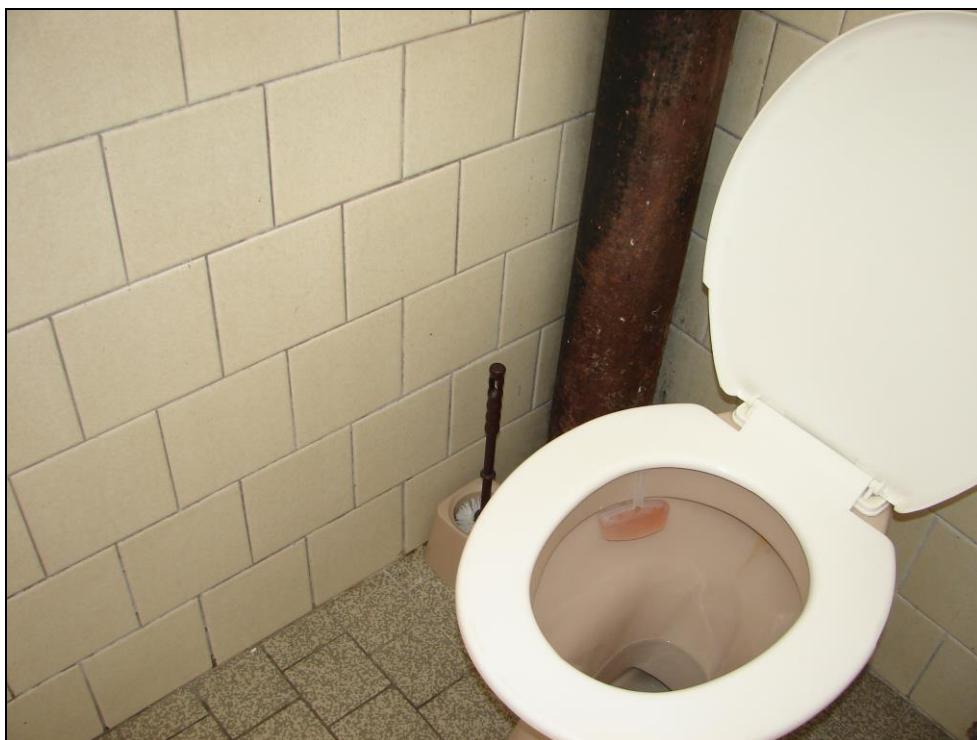
Foto 13 a 14: SO 02-55-01, hradlo Barrandov, interiér, soc. zařízení, WC;
omítnuté zděné stěny a ŽB strop, keramický obklad stěn, kovové okno,
na betonové podlaze keramická dlažba, litinová odvětrávací roura pod stropem
plastový kus (šipka), který ústí nad střechu (foto 33)

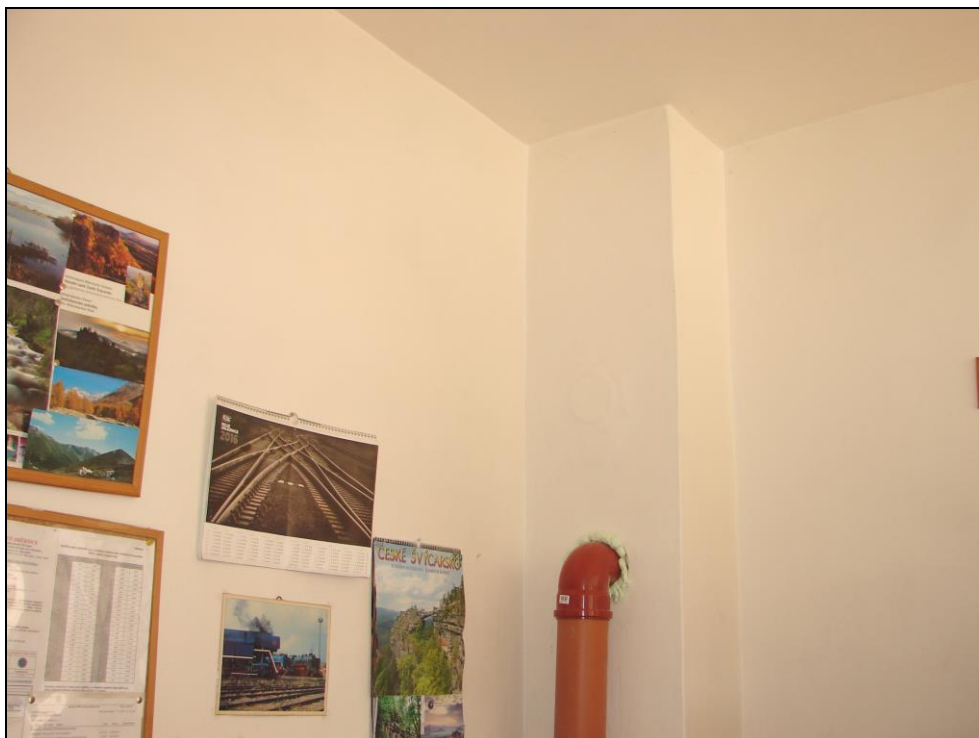
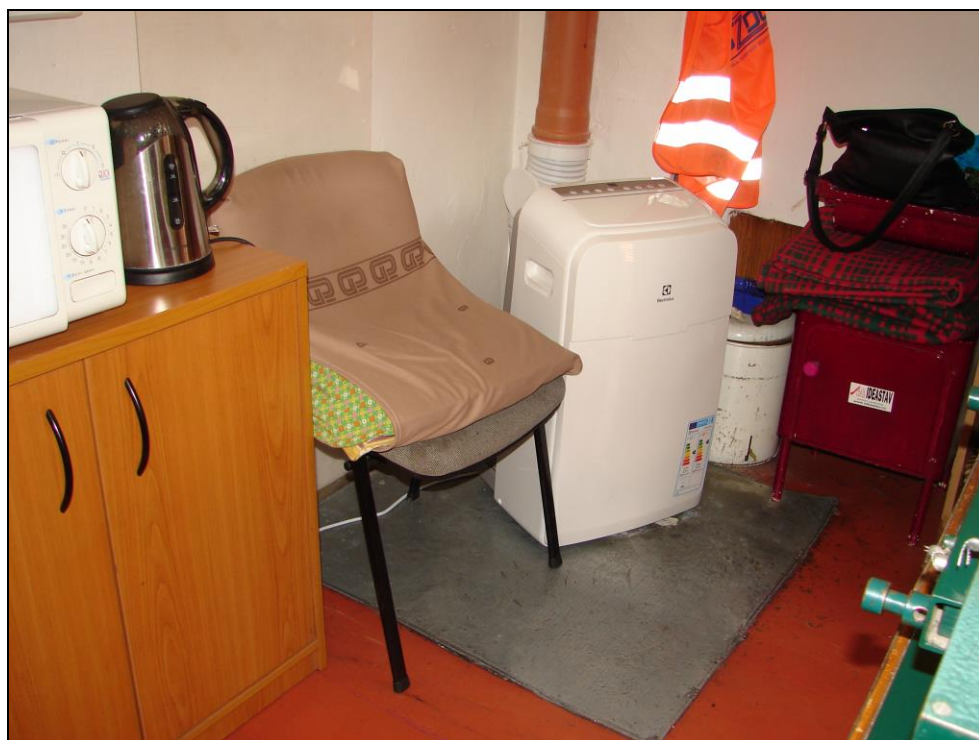
Foto 21 a 22: SO 02-55-01, hradlo Barrandov, interiér, hlavní místnost; omítnuté zděné stěny a ŽB strop, na betonové podlaze PVC, pod otopnou jednotkou prostý plech (bez ohnivzdorného materiálu na rubové straně), odtah z plastových rour

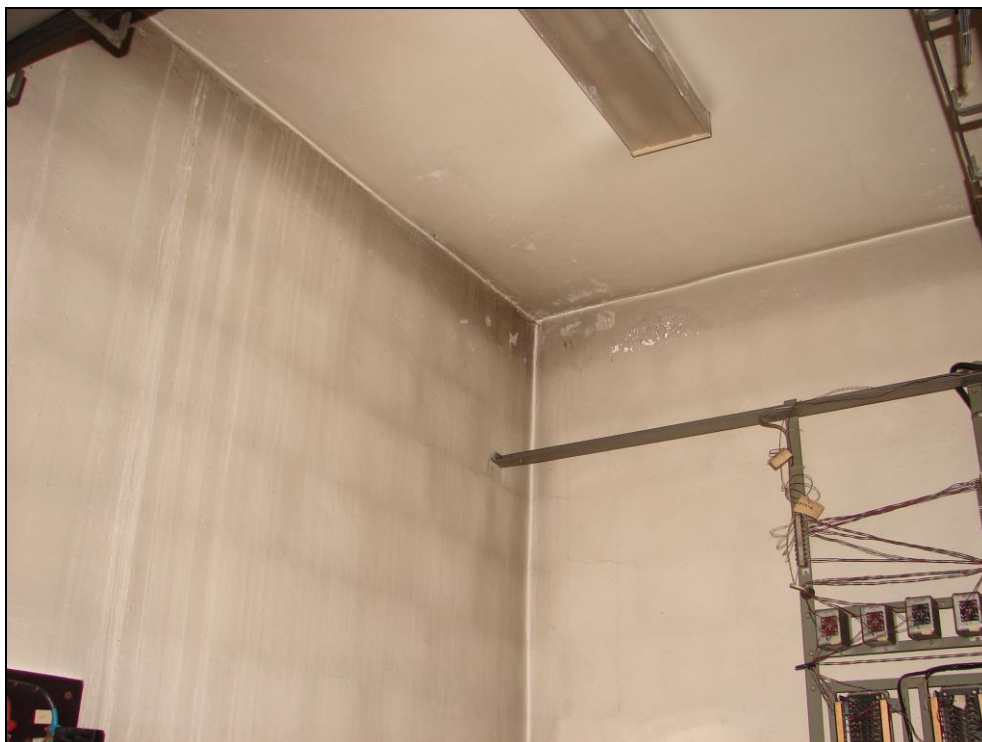
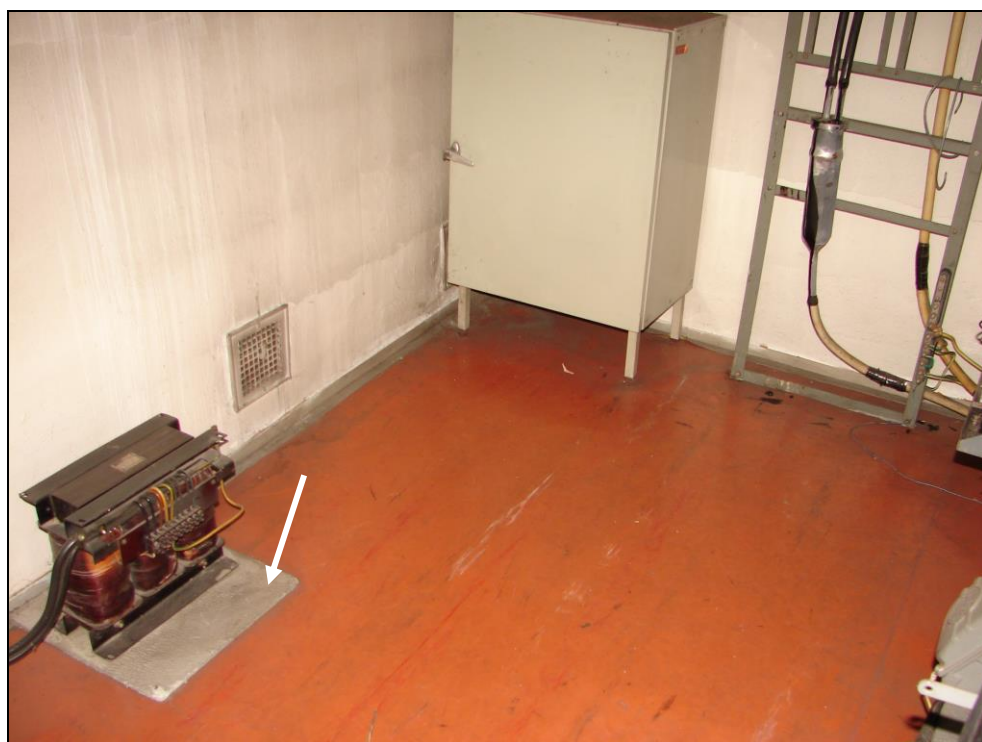
STAVEBNÍ MATERIÁLY NA BÁZI CEMENTU OBSAHUJÍCÍ AZBESTOVÁ VLÁKNA		
Konstrukce / součást konstrukce (lokalizace)	Identifikace ¹⁾	Foto, Příloha 1
Deska na bázi cementu (zabezpečovací místnost) ²⁾	KO	28

KO = Kvalifikovaného odhadu dle vizuálního vzhledu desky; místnost prohlížena za provozu el. zařízení a dle nařízení pracovníka SŽDC nebylo s ohledem na BOZP možno blíže přistoupit

²⁾ Deska o rozměru cca 0,4 x 0,4 m pod malým transformátorem.

Foto 27 a 28: SO 02-55-01, hradlo Barrandov, interiér, zabezpečovací místnost; omítnuté zděné stěny a ŽB strop, na betonové podlaze PVC, pod malým transformátorem velmi pravděpodobně deska na bázi cementu - viz šipka, (dle nařízení pracovníka SŽDC nebylo s ohledem na BOZP možno blíže přistoupit),
deska na bázi cementu obsahuje azbestová vlákna

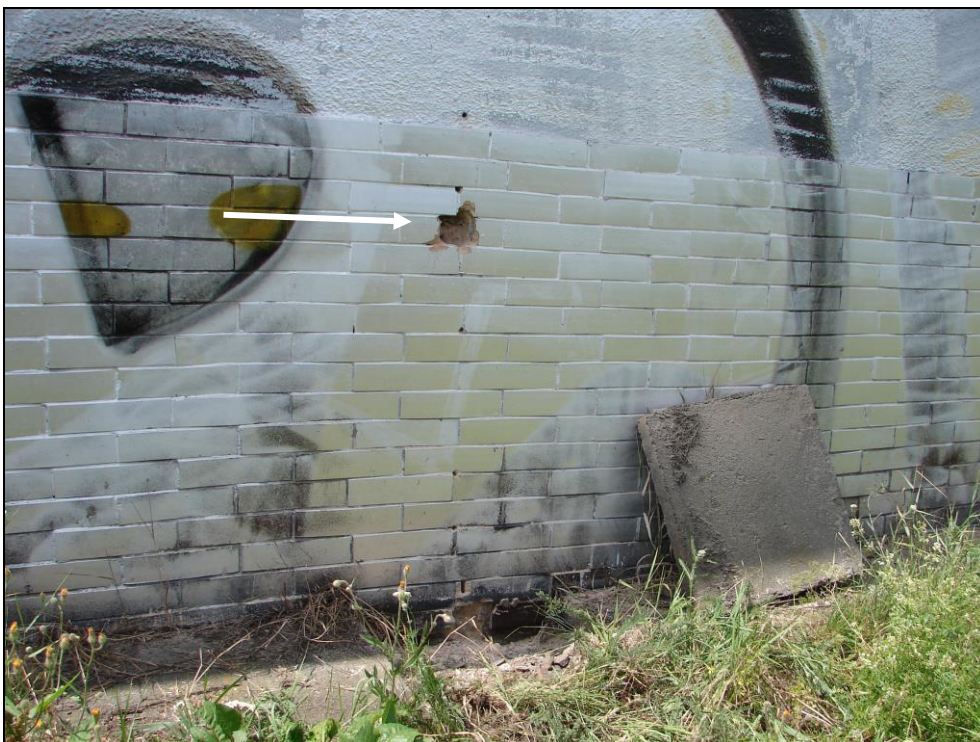
Foto 29: SO 02-55-01, hradlo Barrandov, sonda pro zjištění spodní izolace; šipka vyznačuje úroveň, ve které byl zjištěn asfaltový hydroizolační pás, nad izolací zdivo z děrovaných cihel CD INA, pod izolací beton (foto 30)

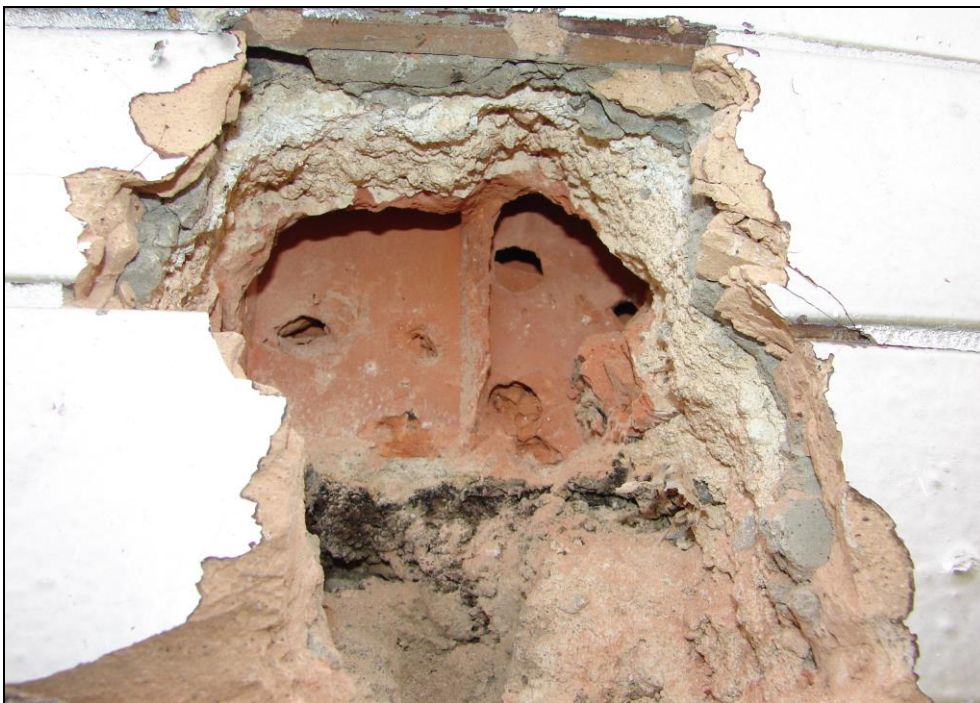
Foto 30: SO 02-55-01, hradlo Barrandov, sonda pro zjištění spodní izolace; z asfaltového hydroizolačního pásu byl odebrán vzorek (foto 37), asfaltový hydroizolační pás neobsahuje azbest jako plnivo (Příloha 2)

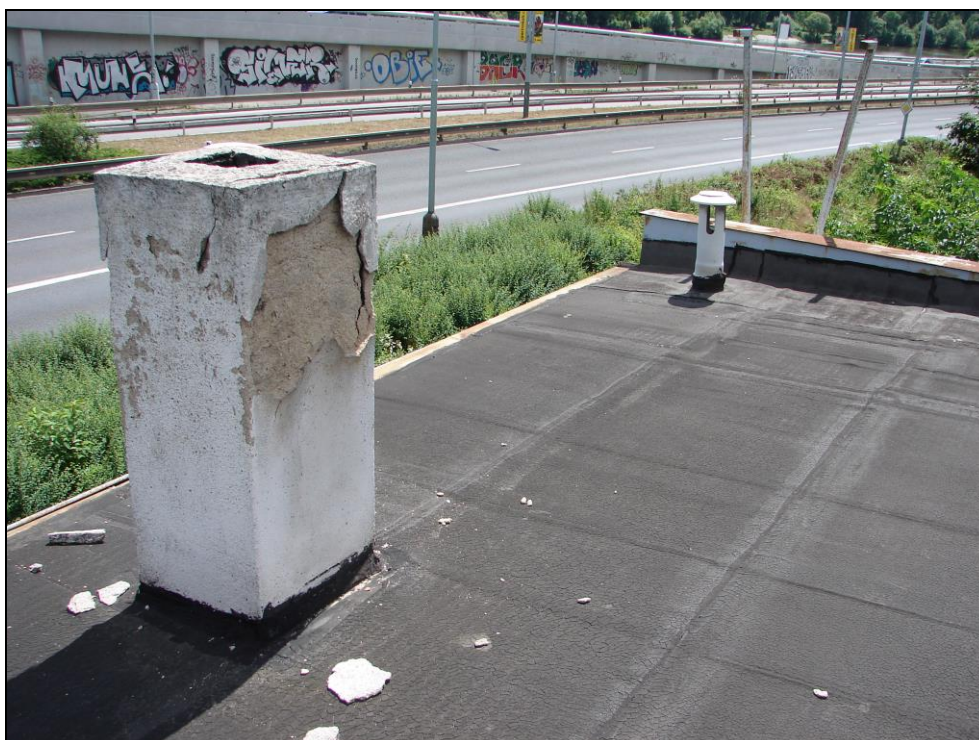
Foto 33: SO 02-55-01, hradlo Barrandov, střecha; zděný komín (foto 34),
plastová odvětrávací roura (foto 13)

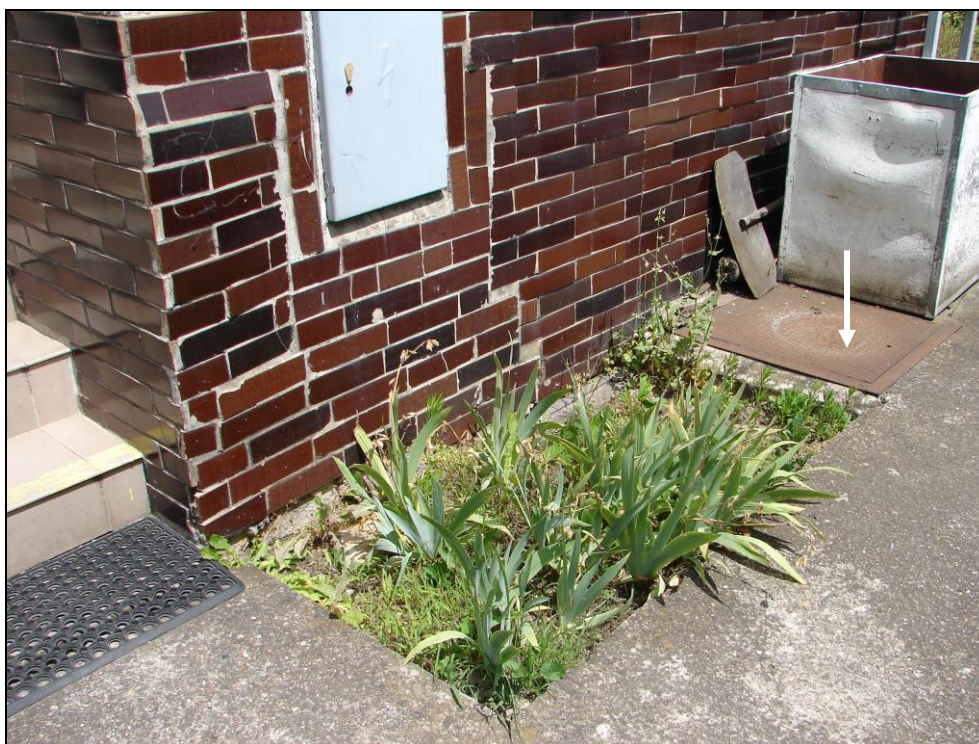
Foto 35: SO 02-55-01, hradlo Barrandov, okolí hradla; betonová plocha, poklop z plechu (šipka)

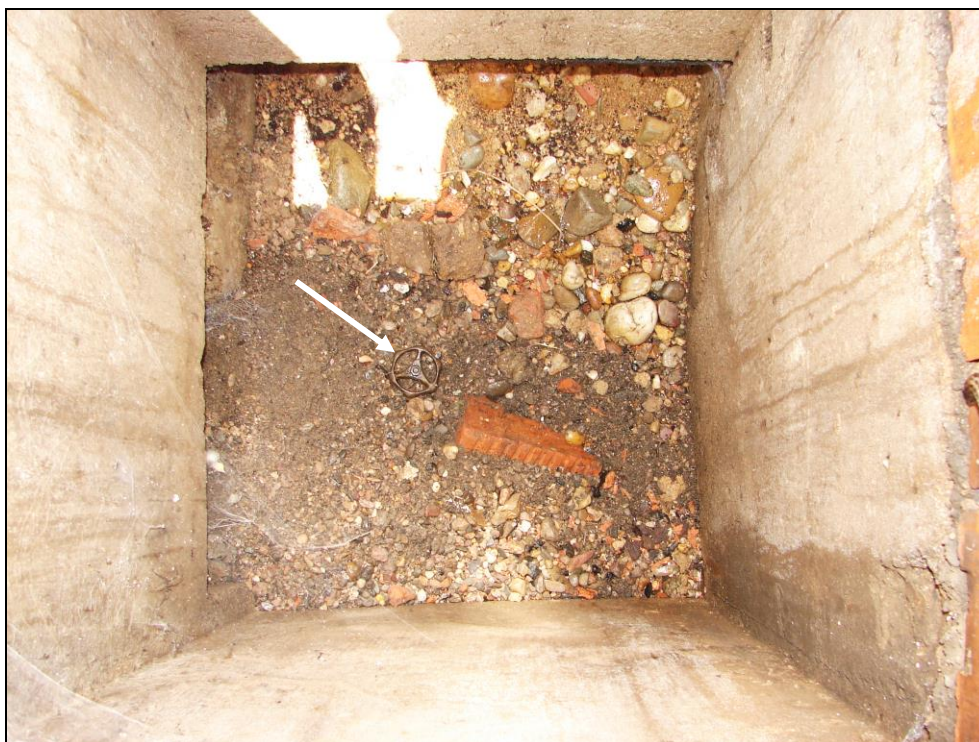
Foto 36: SO 02-55-01, hradlo Barrandov, okolí hradla; poklop z foto 35 zakrývá betonovou šachtici vodovodní přípojky, na dně šachtice štěrk, ze kterého vystupuje ventil (šipka)

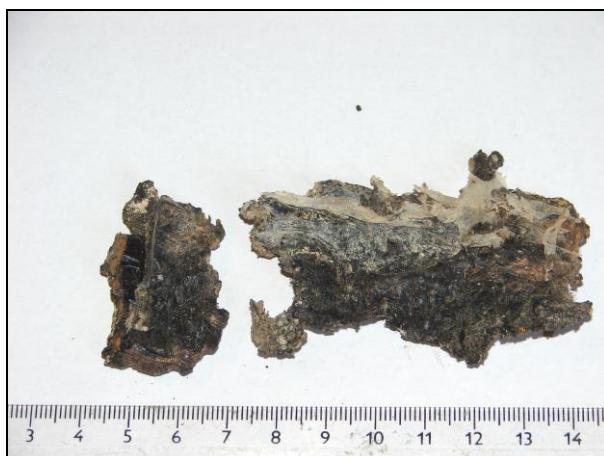
Foto 37: Asfaltový hydroizolační pás
Spodní izolace stavby
Přítomnost azbestu jako plniva: **negativní**

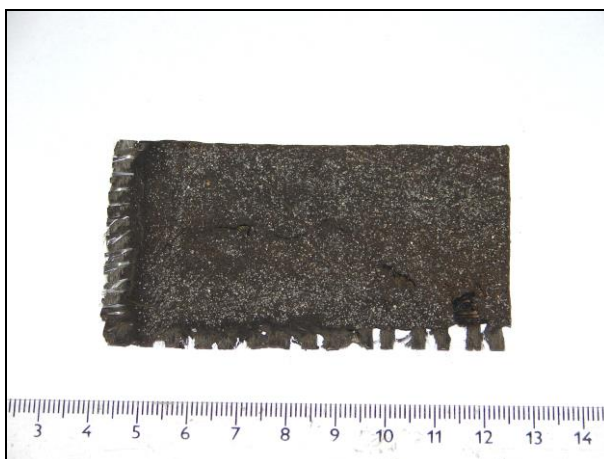
Foto 38: Asfaltový hydroizolační pás (s vložkou ze skelné tkaniny)
Střecha
Přítomnost azbestu jako plniva: **negativní**

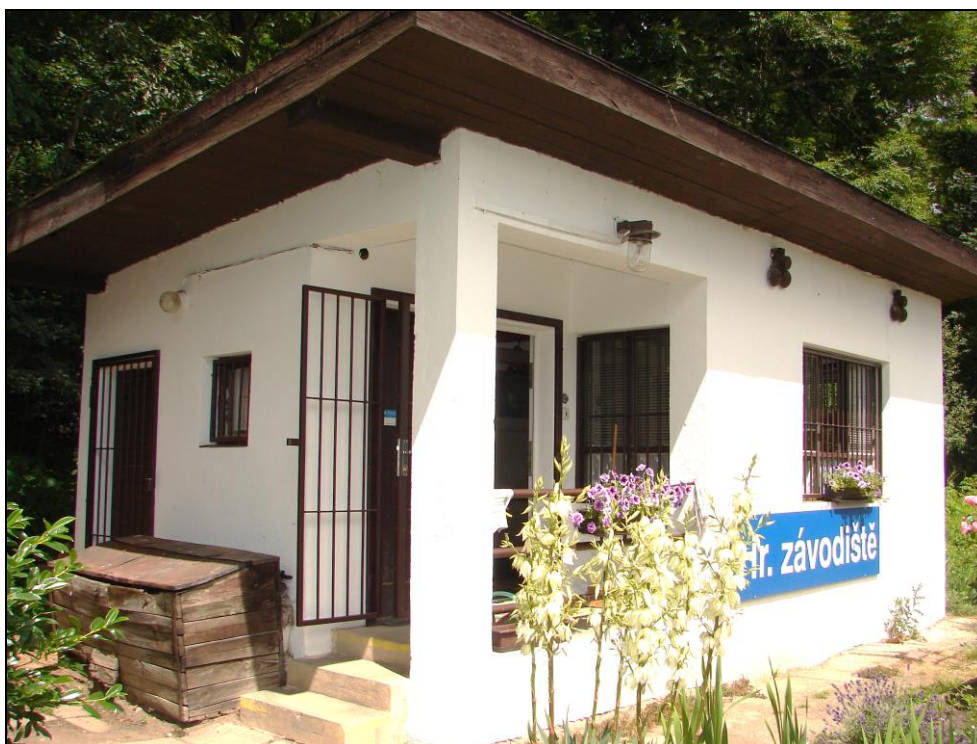
Foto 39: SO 02-55-01, hradlo závodíště; celkový pohled
na hradlo směrem od trati

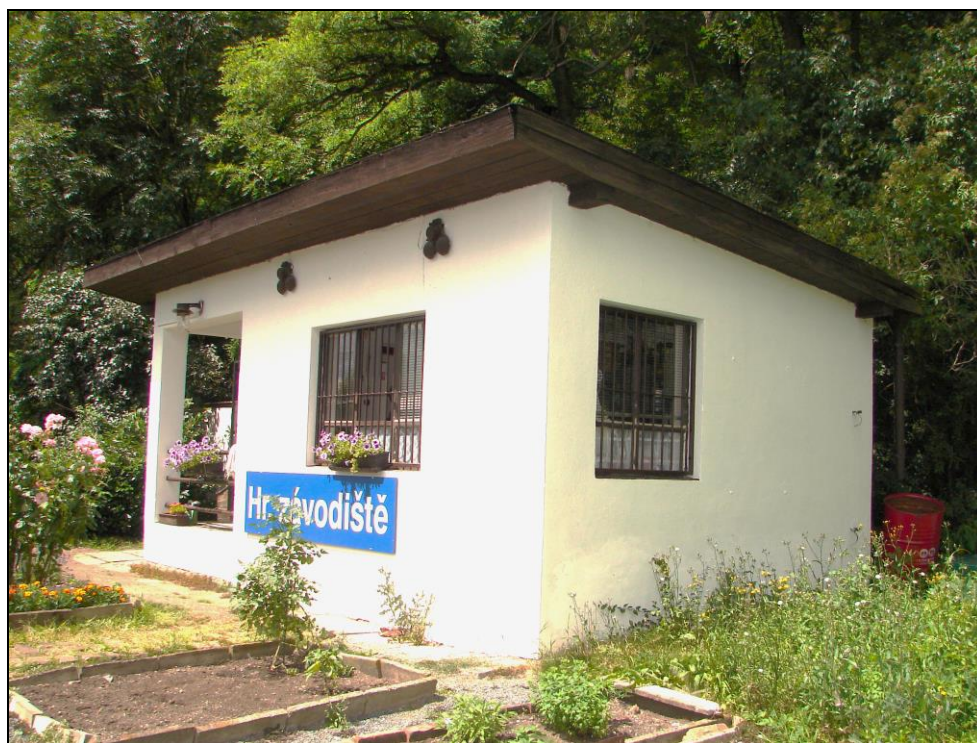
Foto 40: SO 02-55-01, hradlo závodíště; celkový pohled
na hradlo směrem od trati z jiného úhlu

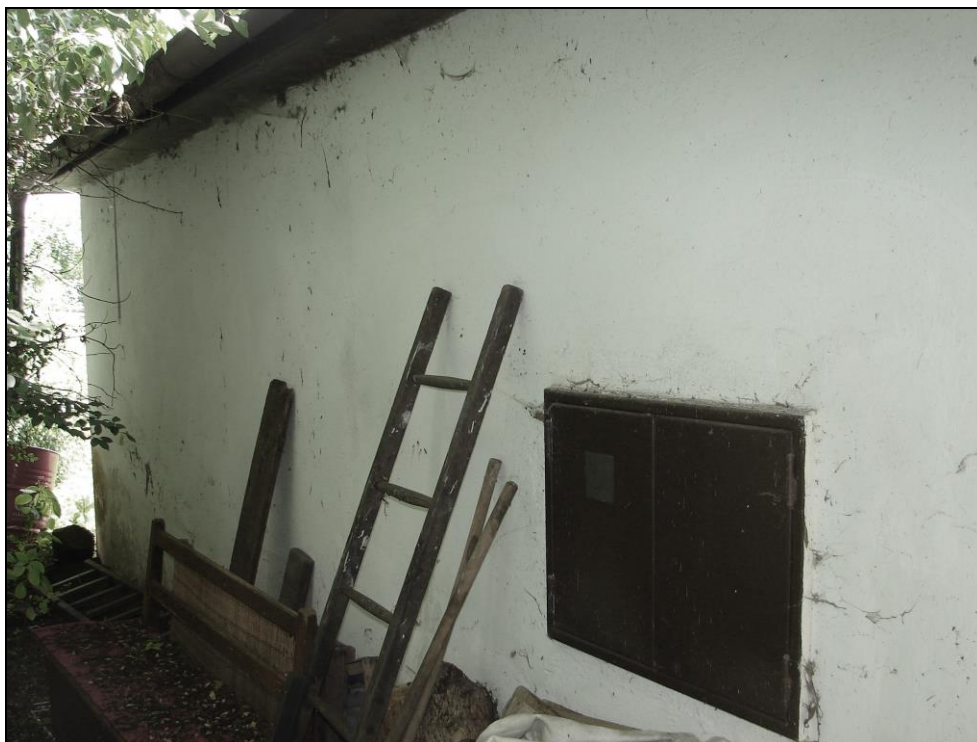
Foto 41: SO 02-55-01, hradlo závoďiště; celkový pohled na stěnu odvrácenou od trati

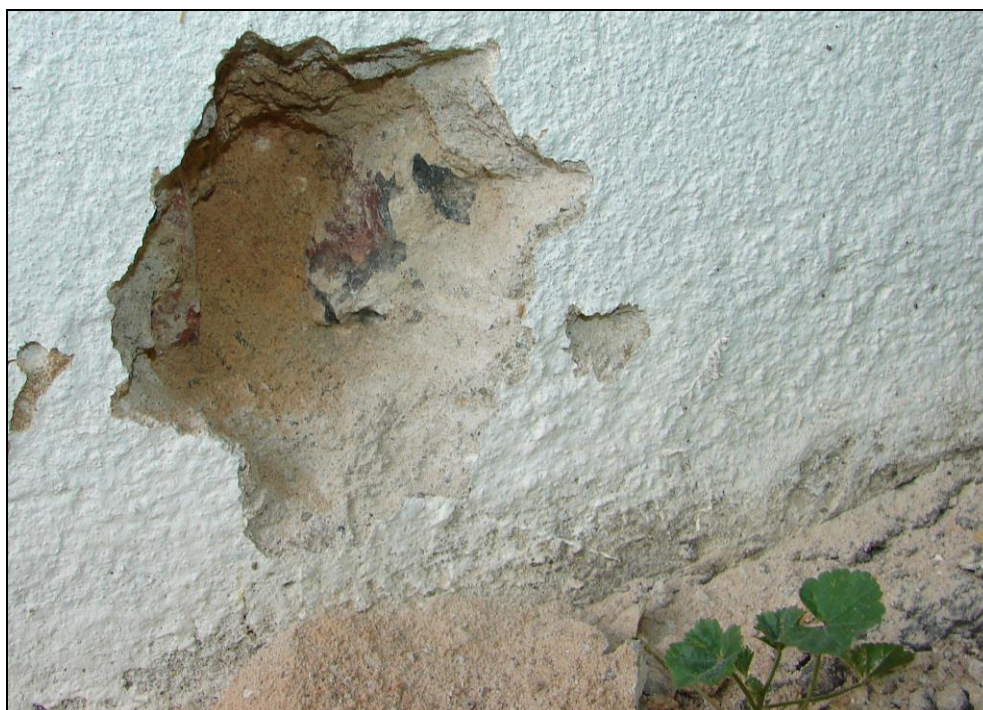
Foto 42: SO 02-55-01, hradlo závoďiště; zděné stěny z plných cihel (CP), sonda pro zjištění materiálu stěn

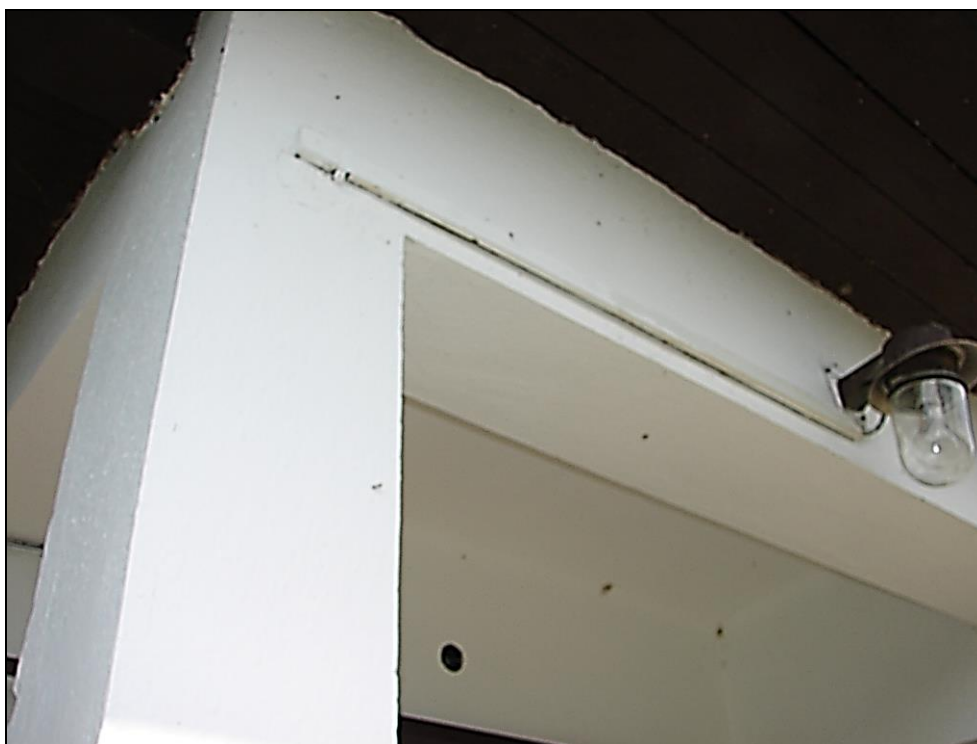
Foto 43: SO 02-55-01, hradlo závodiště; betonové / ŽB nadpraží, zjištěno vrtem Ø 10 mm

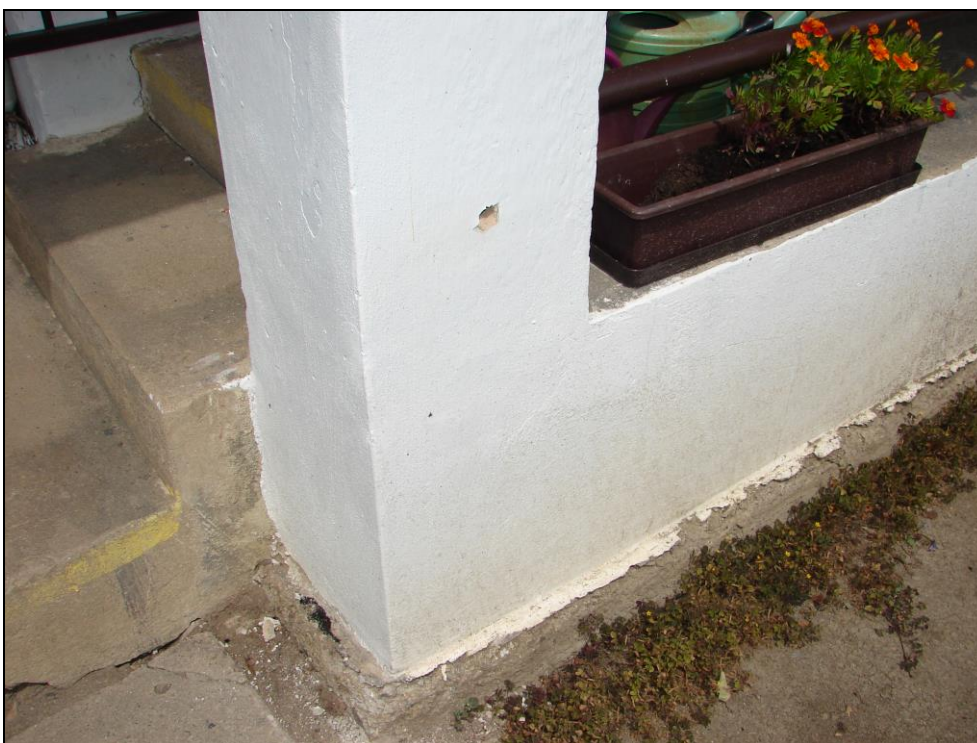
Foto 44: SO 02-55-01, hradlo závodiště; zděný pilíř (CP), zjištěno vrtem Ø 10 mm

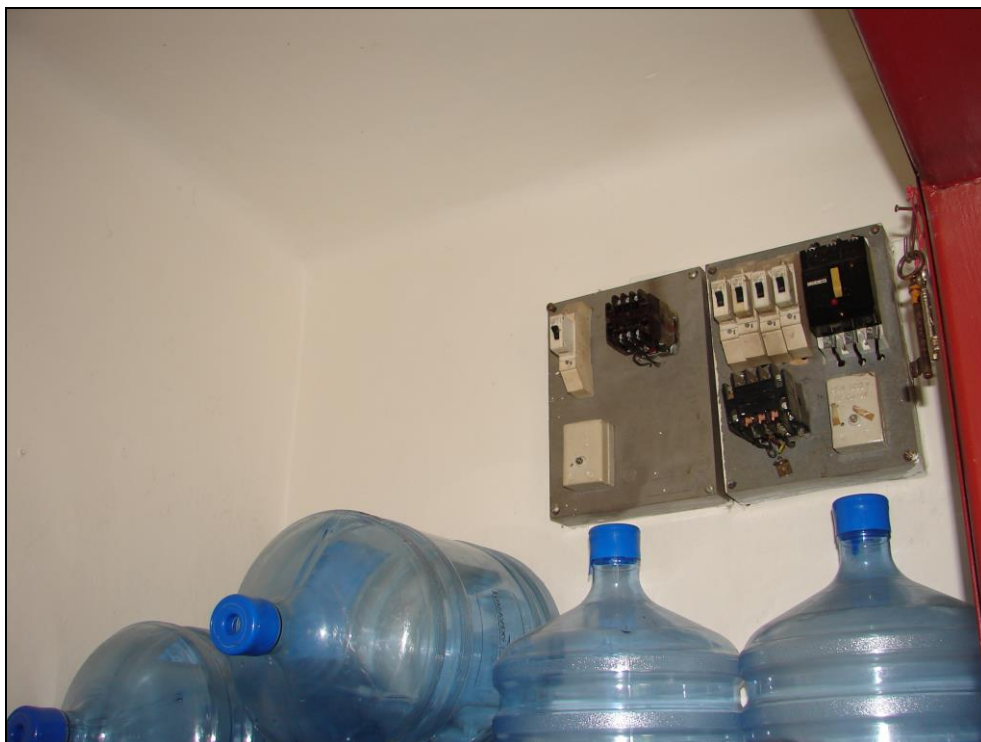
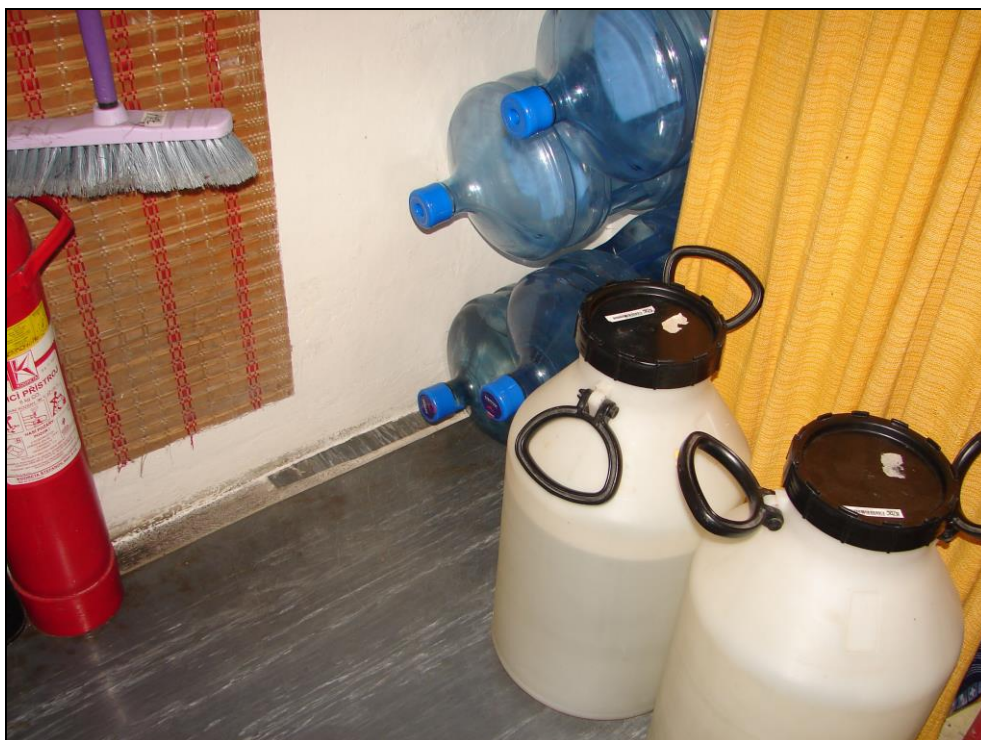
Foto 45 a 46: SO 02-55-01, hradlo závodiště, interiér, předstíh; omítnuté zděné stěny a dřevěný strop, el. rozvody na plastových deskách, na podlaze PVC

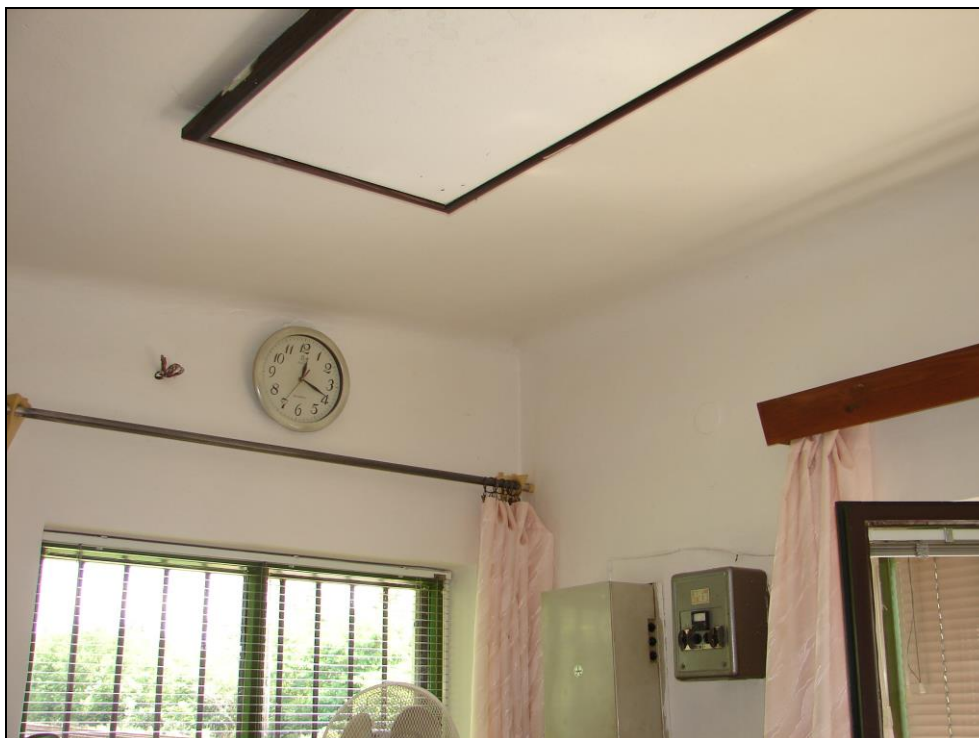
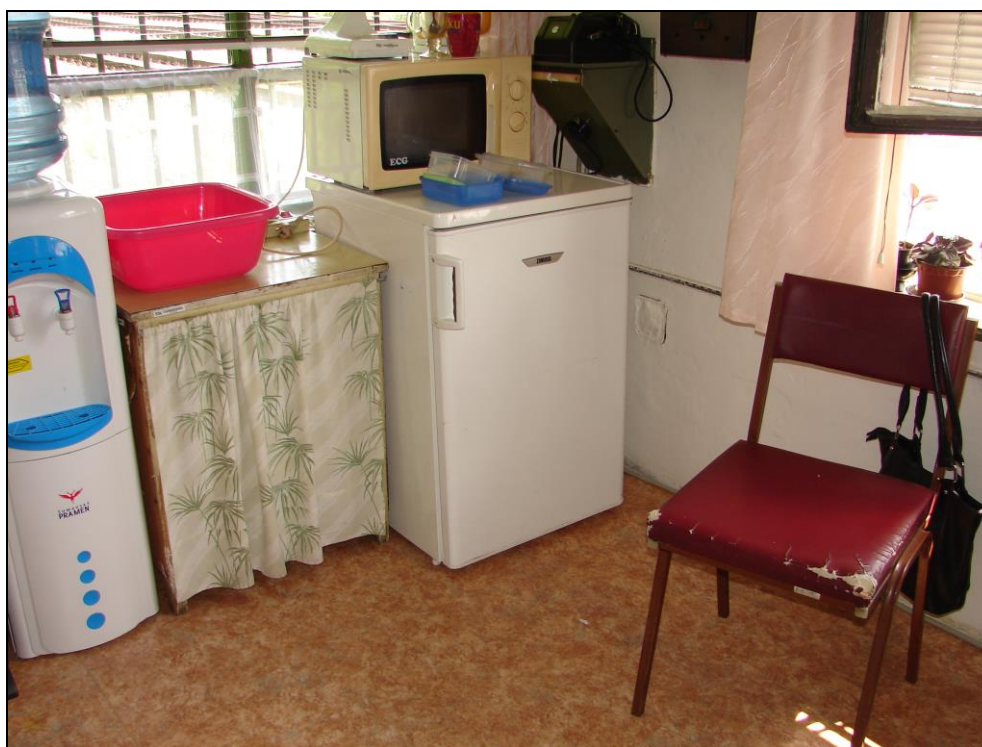
Foto 47 a 48: SO 02-55-01, hradlo závodiště, interiér, hlavní místnost; omítnuté zděné stěny a dřevěný strop, na stropě vyhřívací panel (foto 55 a 56), dřevěné okno, na dřevěné podlaze PVC (foto 53)

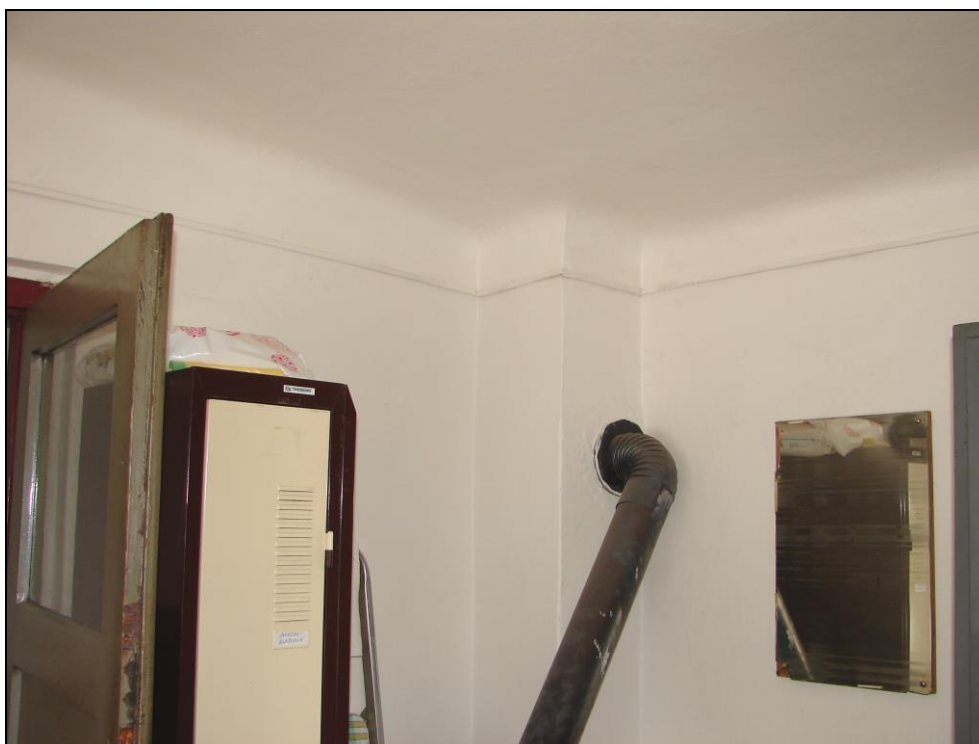
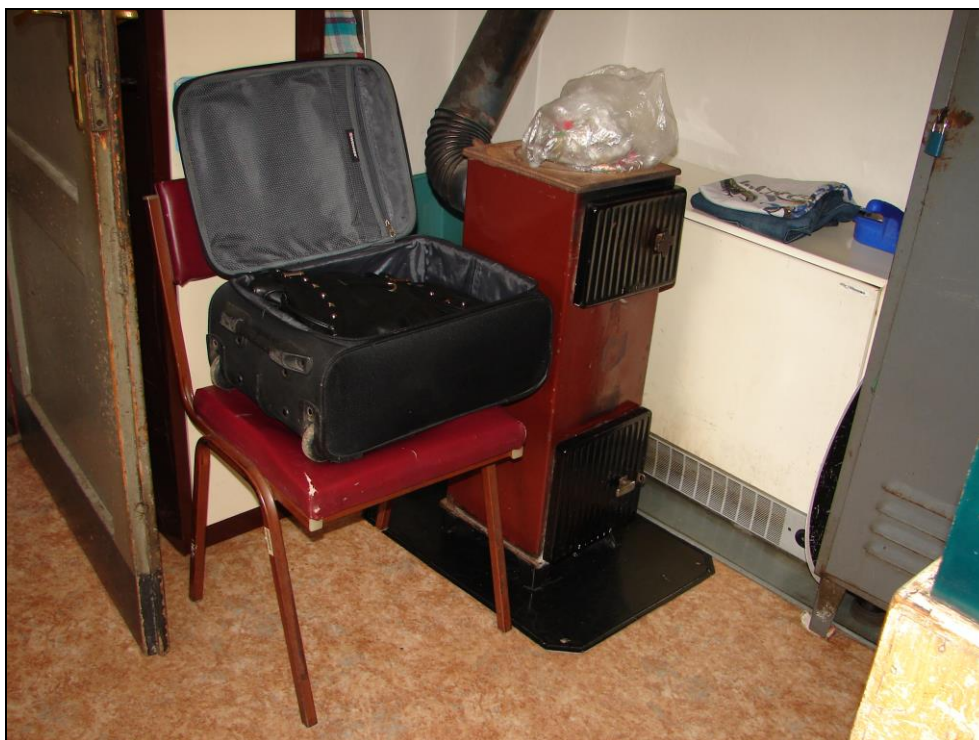
Foto 49 a 50: SO 02-55-01, hradlo závodíště, interiér, hlavní místnost; omítnuté zděné stěny a dřevěný strop, dřevěné dveře, na dřevěné podlaze PVC (foto 53), plechy pod kamny bez ohnivzdorného materiálu na spodní straně (foto 54)

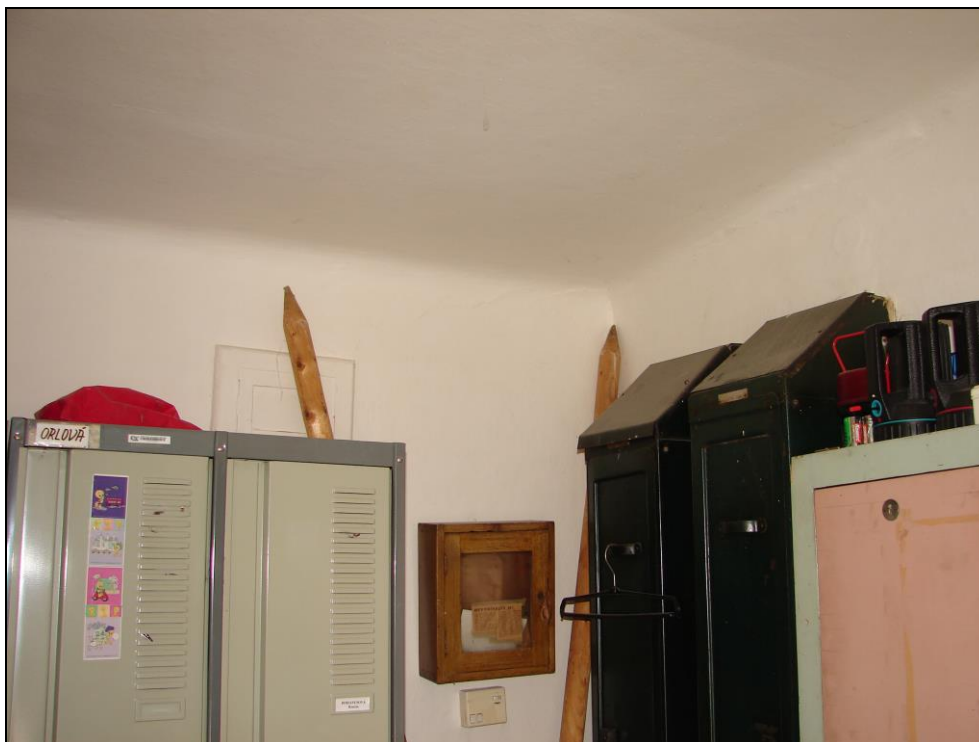
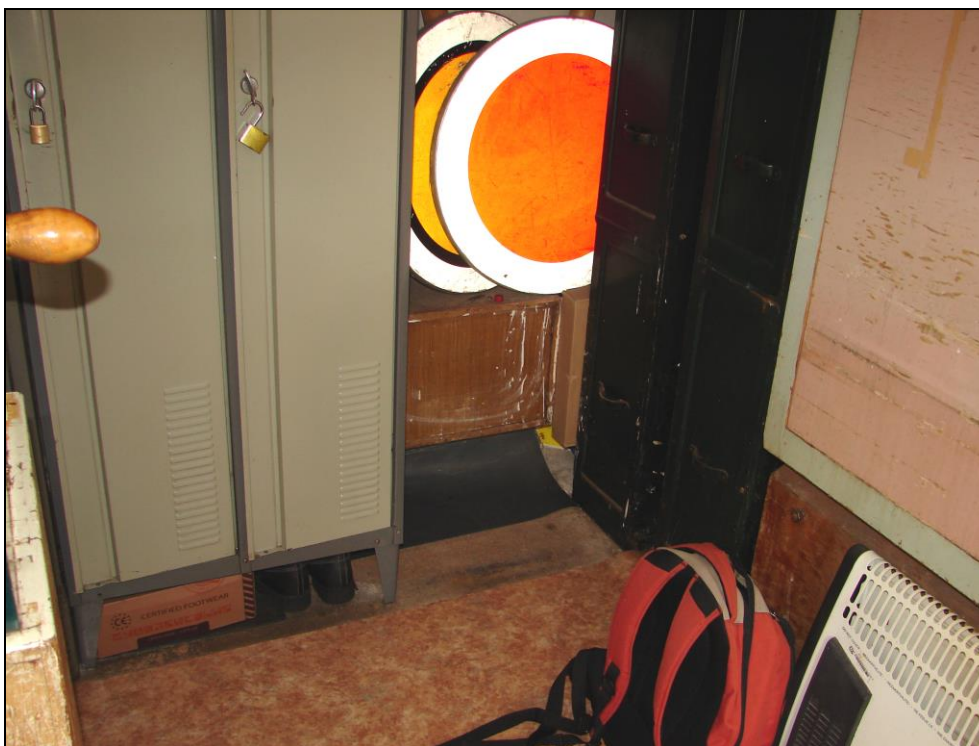
Foto 51 a 52: SO 02-55-01, hradlo závodiště, interiér, hlavní místnost;
omítnuté zděné stěny a dřevěný strop, dřevěné dveře,
na dřevěné podlaze PVC (foto 53)

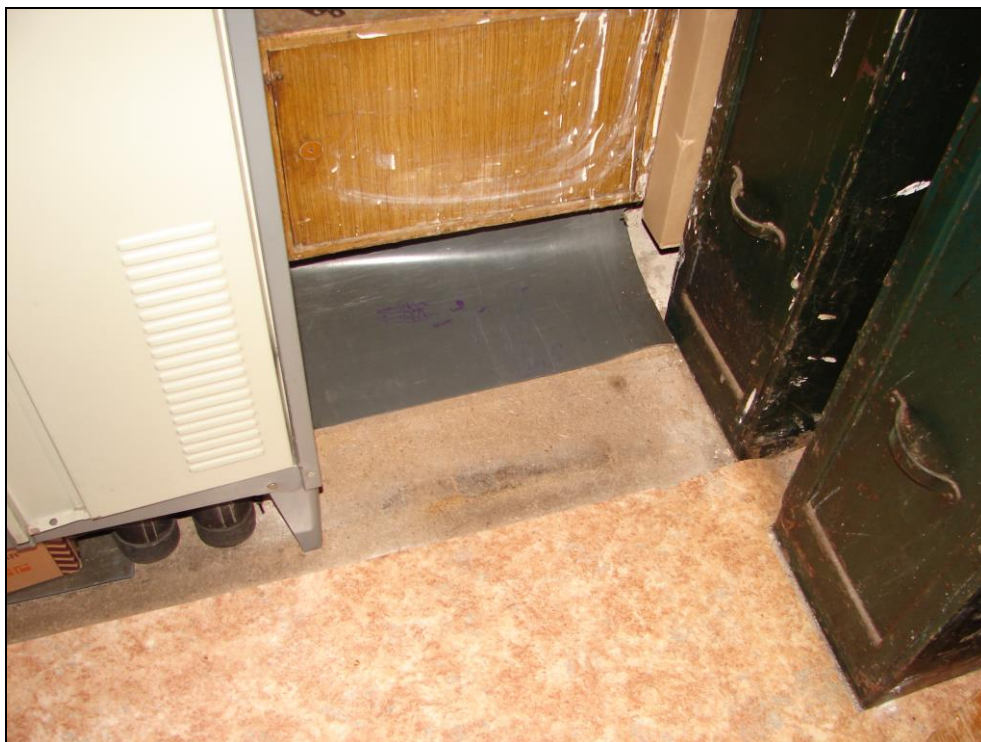
Foto 53: SO 02-55-01, hradlo závoďiště, interiér, hlavní místnost;
podlaha dřevotřískové desky na fošnách, krytina PVC
