**Expertní zpráva č.
1600 J 236 - 03**

Optimalizace trati Praha Smíchov (mimo) - Černošice (mimo)
Projekt stavby Etapa 1 (včetně prodloužení)

**STAVEBNĚ TECHNICKÝ PRŮZKUM ZAMĚŘENÝ NA PŘÍTOMNOST
NEBEZPEČNÝCH MATERIÁLŮ VE STAVEBNÍCH KONSTRUKCÍCH**

SO 02-55-01 Praha Smíchov - Praha Radotín; **SO 03-55-01** ŽST Praha Radotín

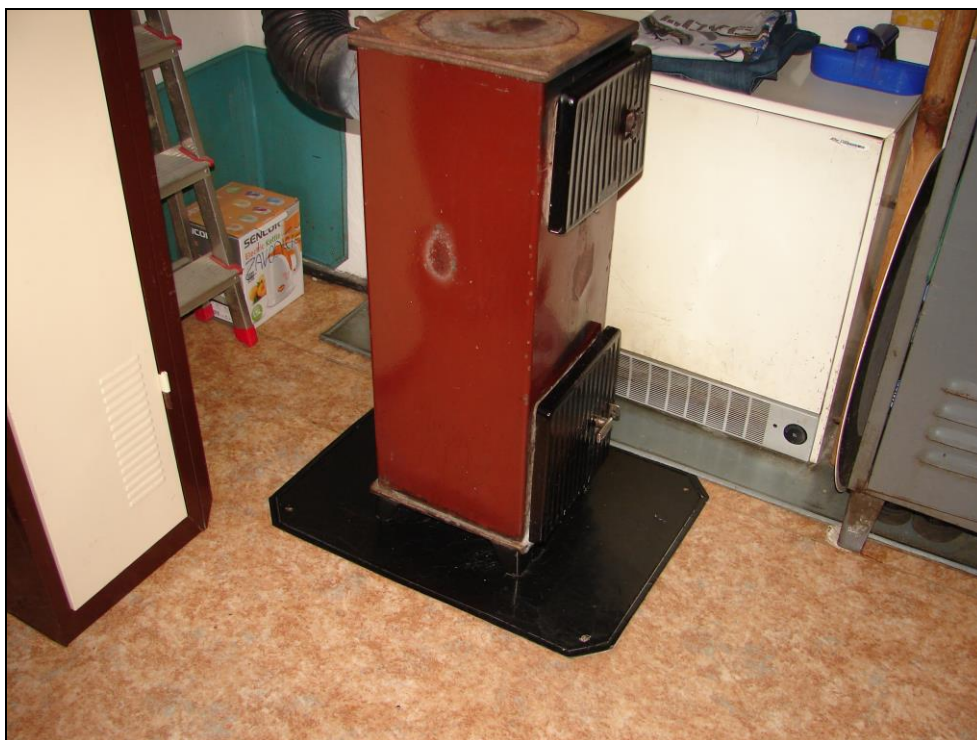
Foto 54: SO 02-55-01, hradlo závoďiště, interiér, hlavní místnost;
plech pod kamny na tuhá paliva, pod akumulacími kamny i plech
v rohu místnosti bez ohnivzdorného materiálu na spodní straně

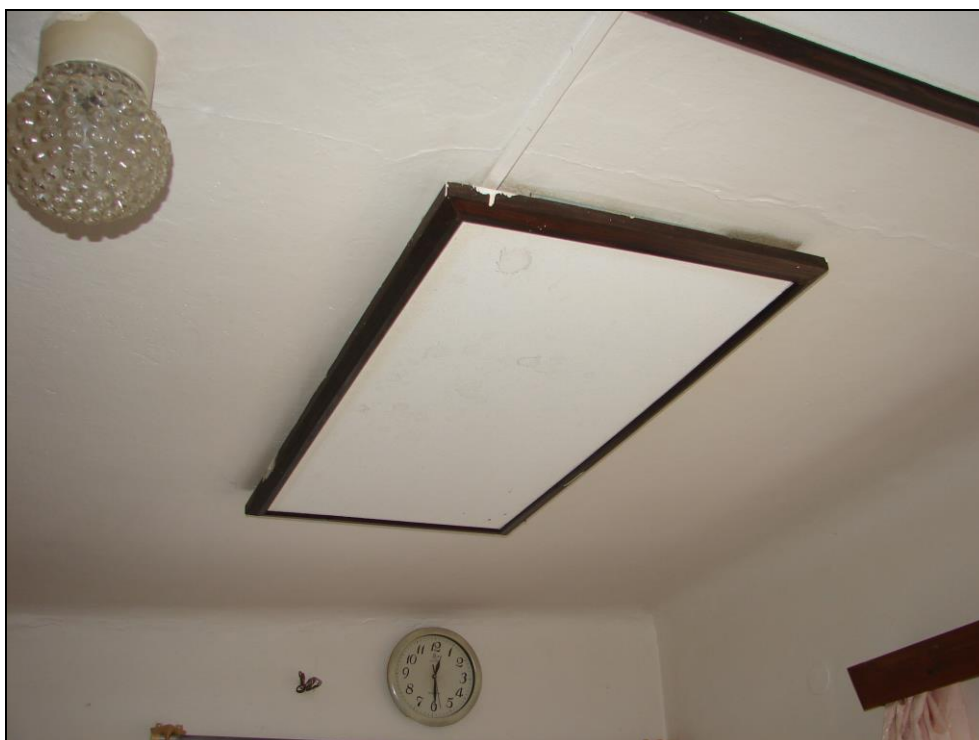
Foto 55: SO 02-55-01, hradlo závodiště, interiér, hlavní místnost; omítnuté zděné stěny a dřevěný strop, na stropě vyhřívací panel (foto 47 a 56)

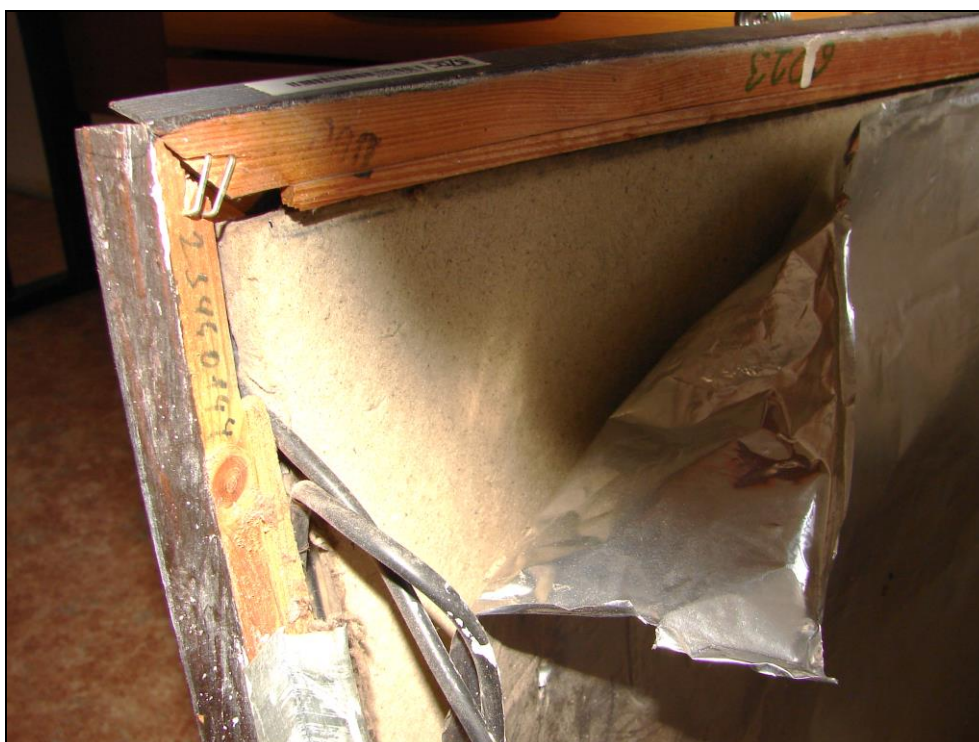
Foto 56: SO 02-55-01, hradlo závodiště, interiér, hlavní místnost; vyhřívací panel, dřevěný rám, na rubu hliníkové fólie, topná spirála uložena v tvrzené minerální vlně

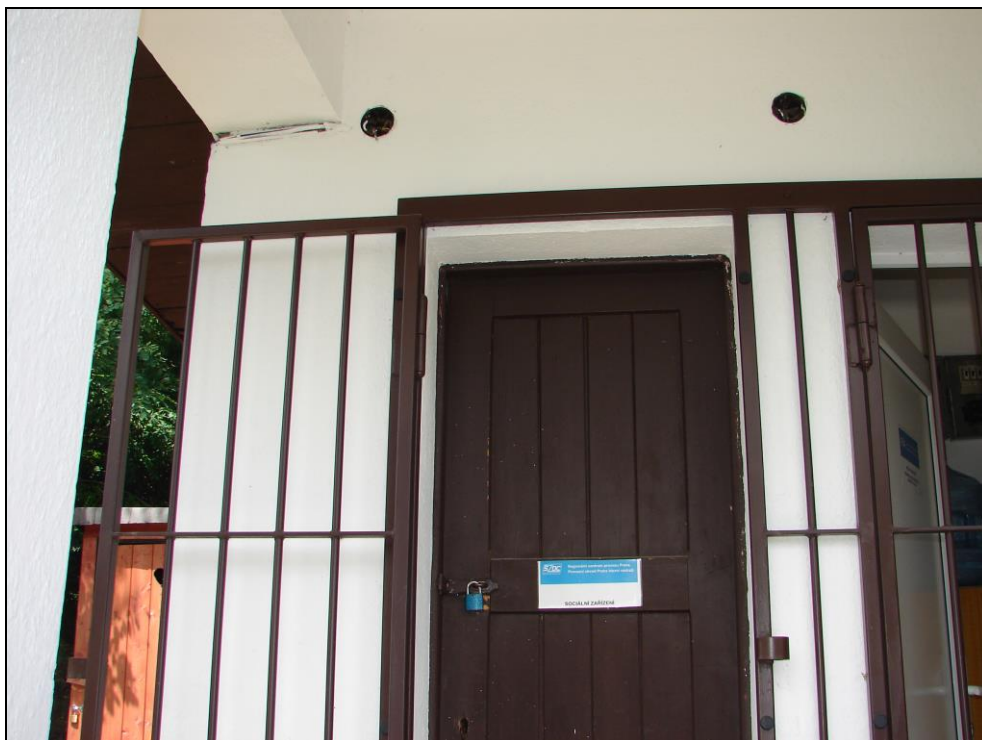
Foto 57: SO 02-55-01, hradlo závodiště, vstup do bývalého soc. zařízení; nepřístupná místnost (obsluha hradla nemá klíče), dřevěné dveře, otevřené dveře do hlavní místnosti jsou plastové

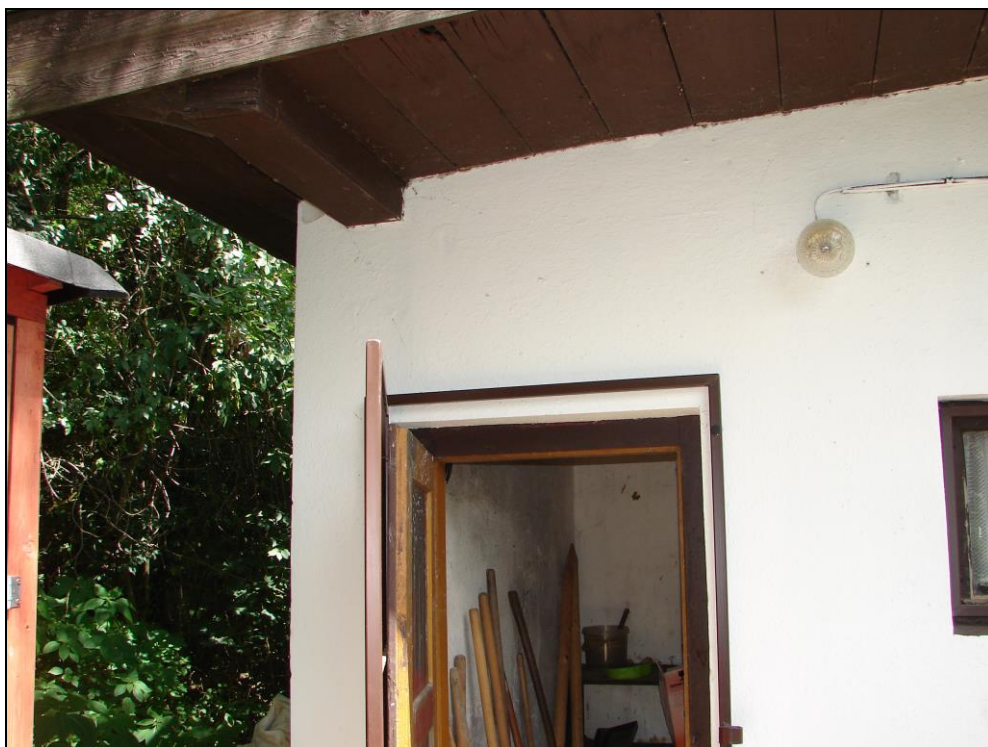
Foto 58: SO 02-55-01, hradlo závodiště, vstup do bočního skladu; dřevěné dveře (foto 39, 59 a 60)

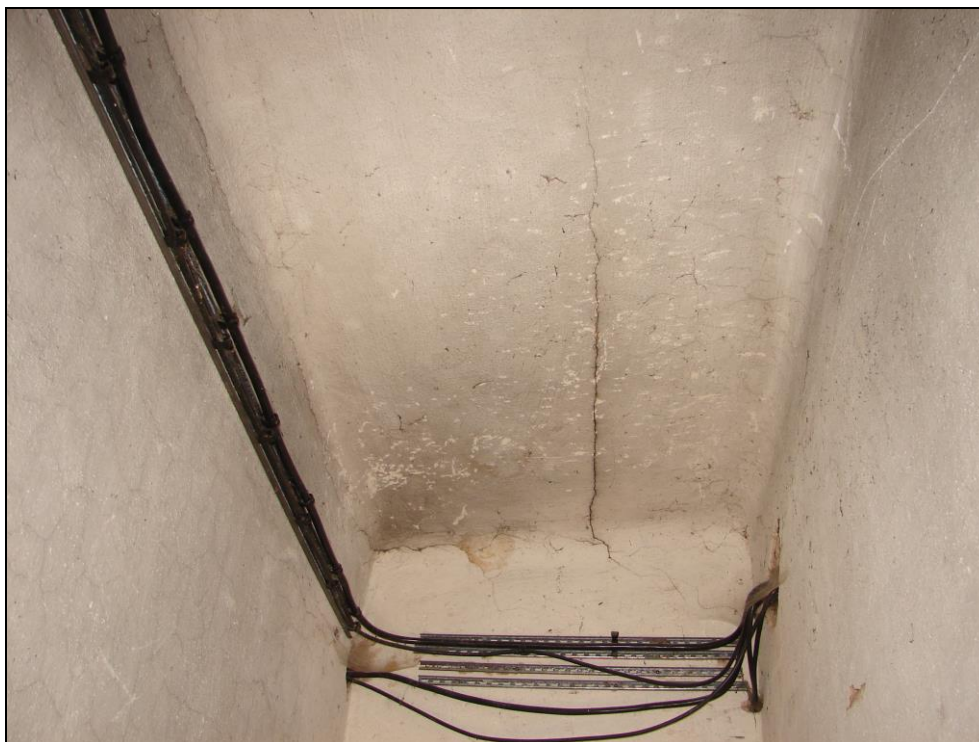
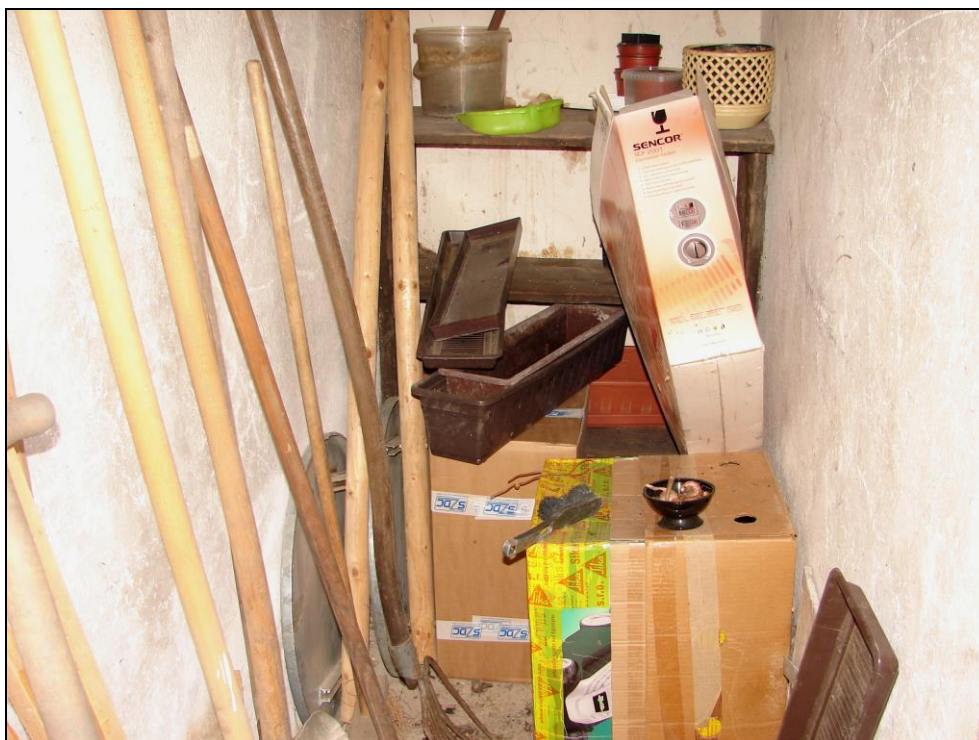
Foto 59 a 60: SO 02-55-01, hradlo závodiště, boční sklad (foto 58); omítnuté zděné stěny a dřevěný strop, betonová podlaha

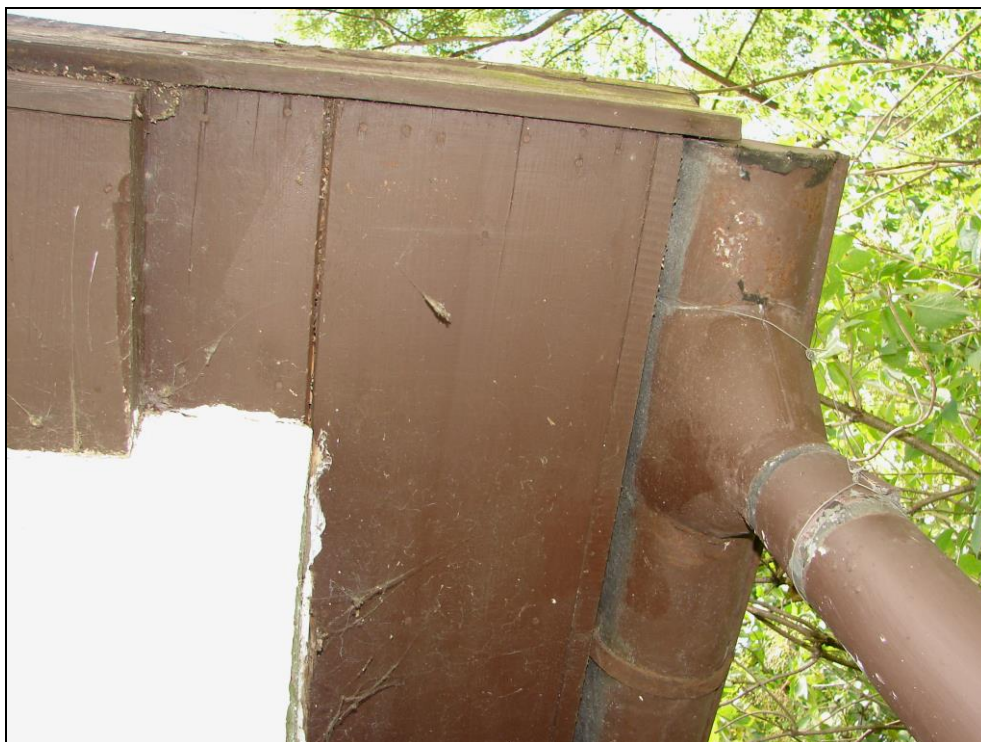
Foto 61: SO 02-55-01, hradlo závoďiště, střecha; dřevěné podbití, plechový okapní žlab i svod

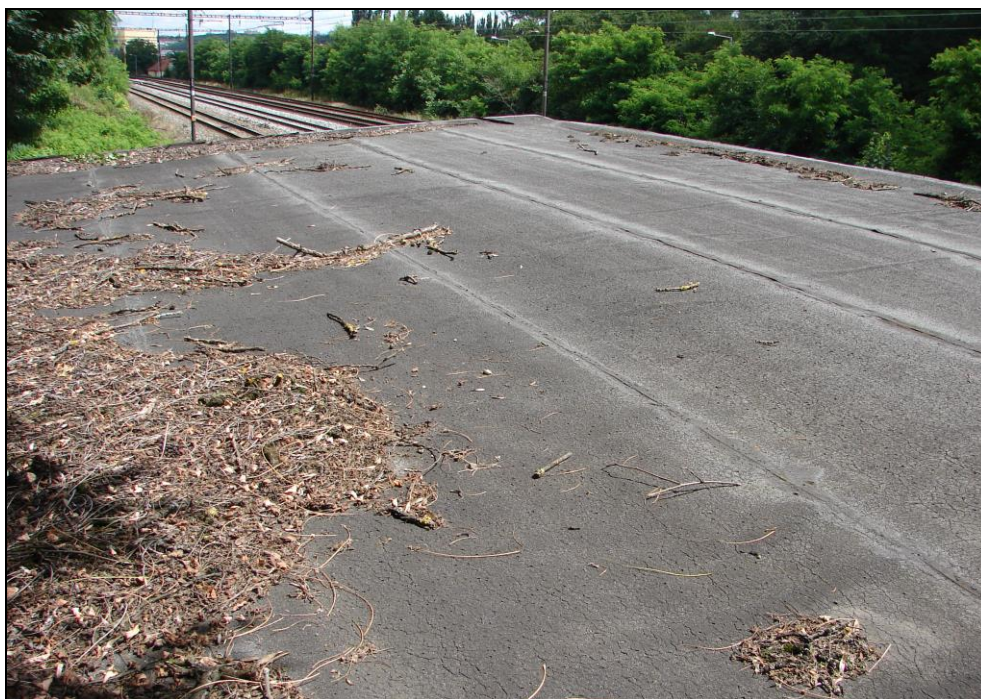
Foto 62: SO 02-55-01, hradlo závoďiště, střecha; střešní krytina ze 4 vrstev asfaltových lepenek prokládaných asfaltovým nátěrem, ze souvrství lepenek byl odebrán vzorek (foto 73), asfaltové lepenky neobsahují azbest jako plnivo

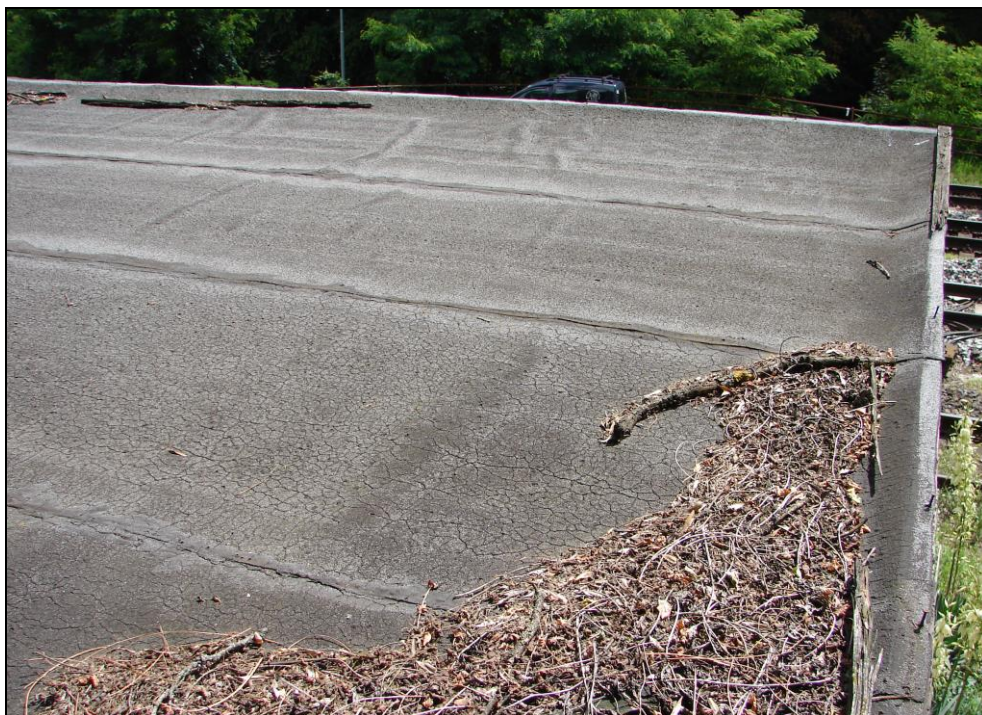
Foto 63: SO 02-55-01, hradlo závodiště, střecha; střešní krytina ze 4 vrstev asfaltových lepenek prokládaných asfaltovým nátěrem, ze souvrství lepenek byl odebrán vzorek (foto 73), asfaltové lepenky neobsahují azbest jako plnivo

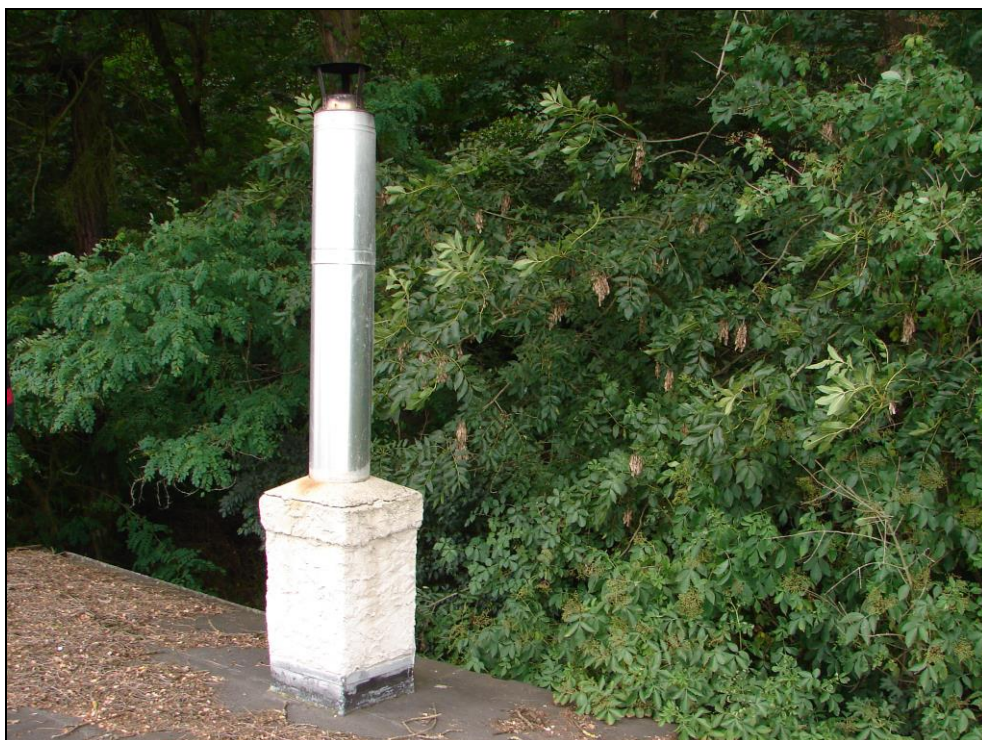
Foto 64: SO 02-55-01, hradlo závodiště, střecha; nerezový dvouplášťový komín

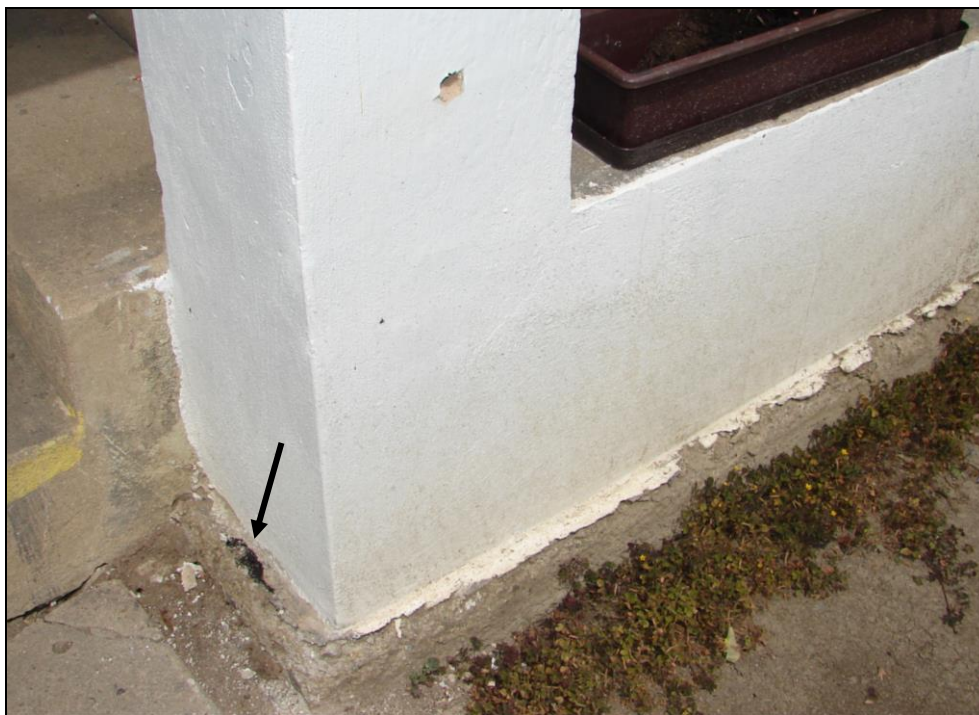
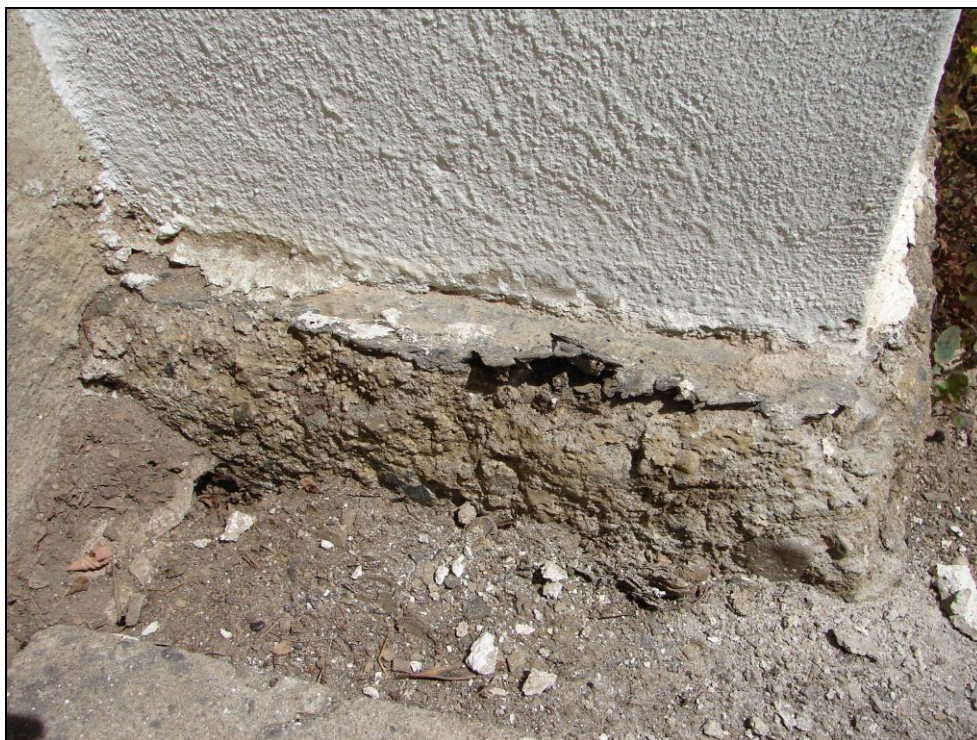
Foto 65 a 66: SO 02-55-01, hradlo závodiště; sonda pro zjištění spodní izolace, zjištěna asfaltová lepenka opatřená asfaltovým nátěrem, z asfaltové lepenky byl odebrán vzorek (foto 74), asfaltová lepenka neobsahuje azbest jako plnivo

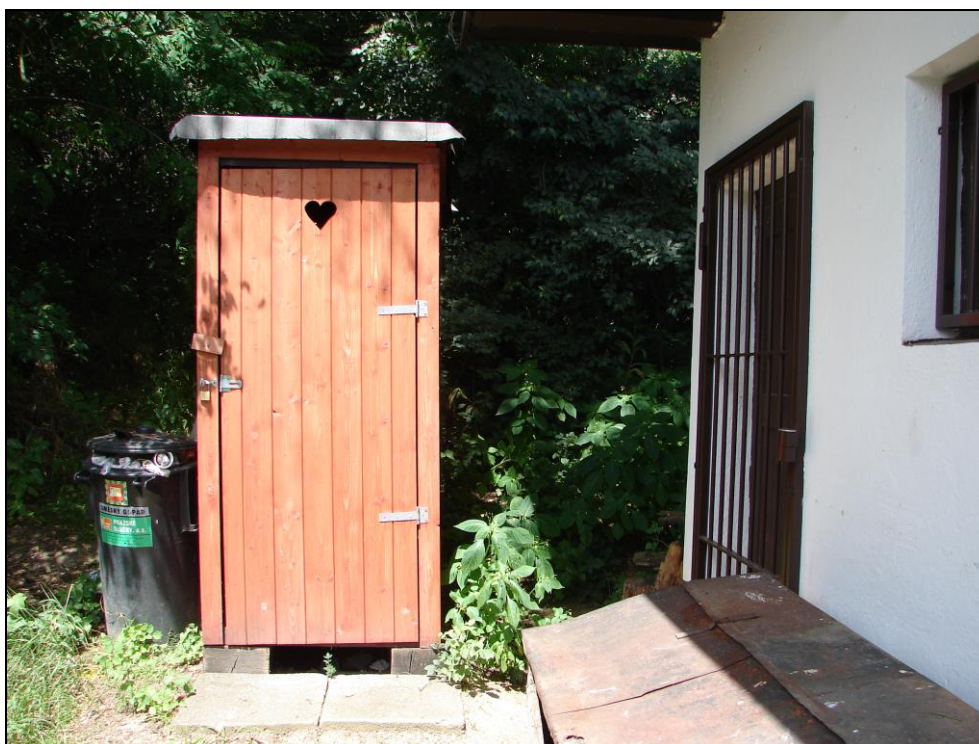
Foto 67: SO 02-55-01, hradlo závodiště, dřevěné suché WC (foto 69)

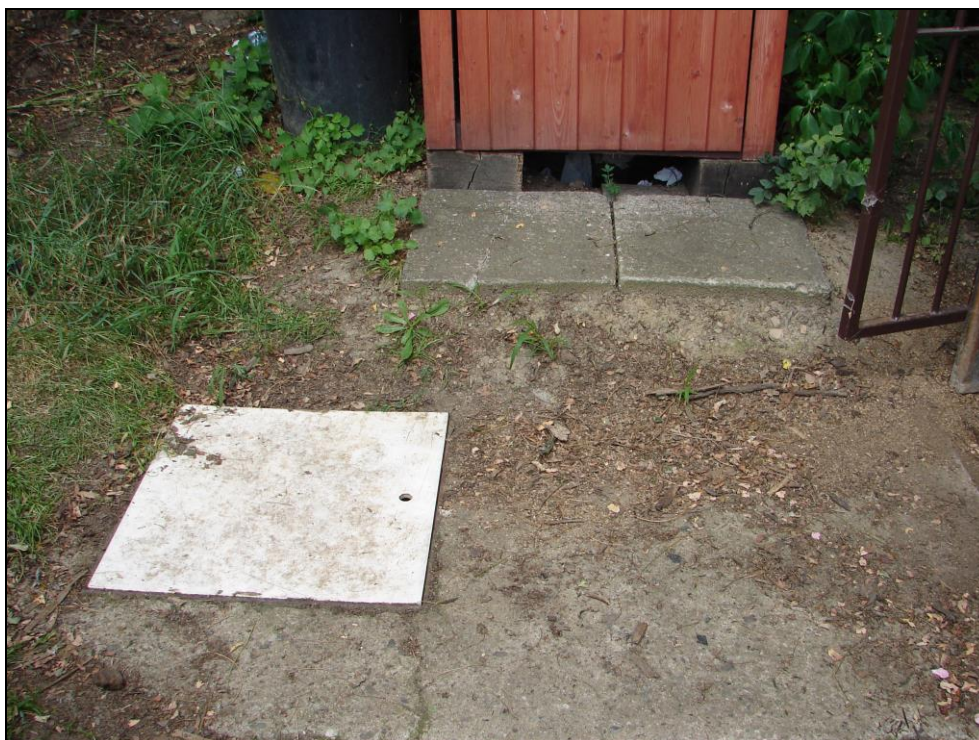
Foto 68: SO 02-55-01, hradlo závodiště, platový poklop jímky
na fekálie z dřevěného suchého WC

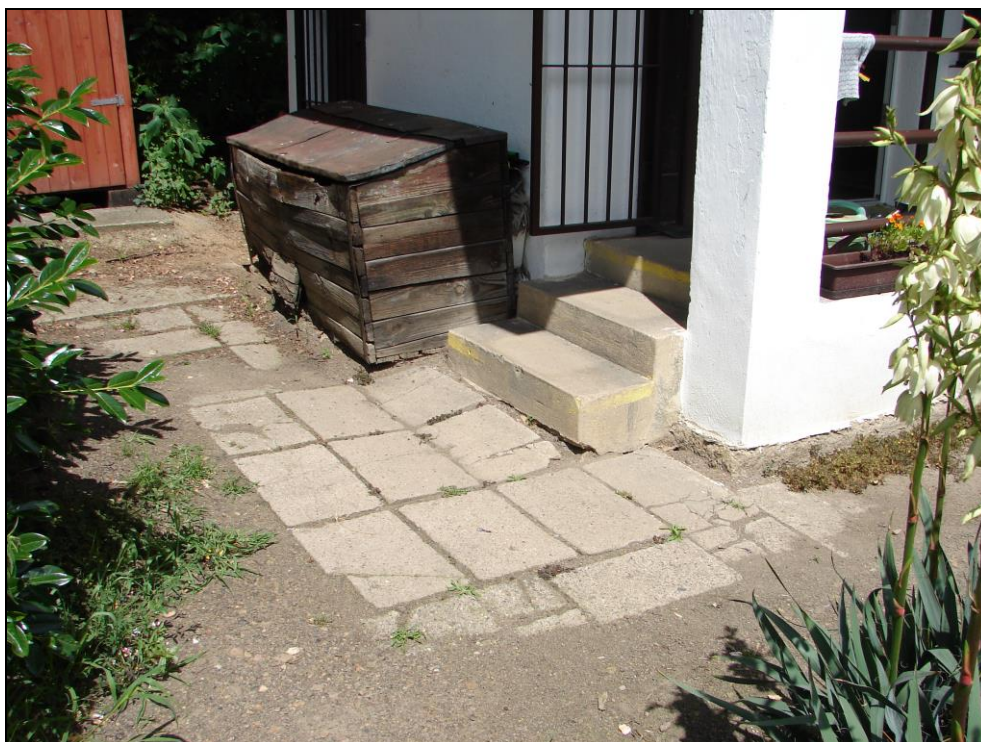
Foto 70: SO 02-55-01, hradlo závodiště, okolí hradla; betonová dlažba

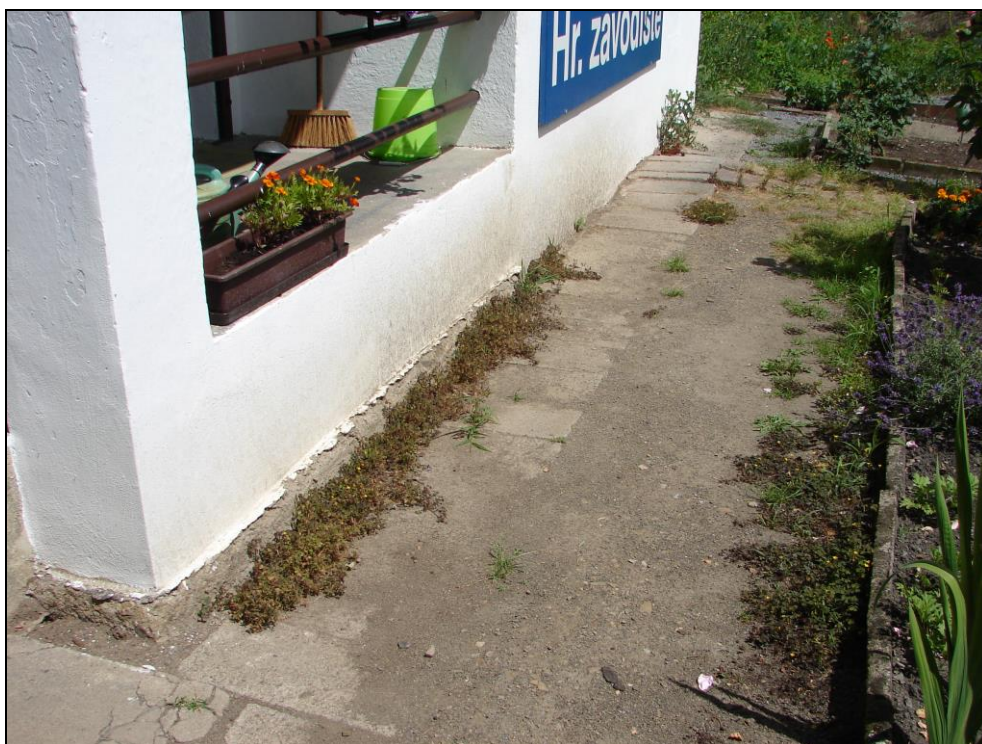
Foto 71: SO 02-55-01, hradlo závodisti, okolí hradla; betonová dlažba

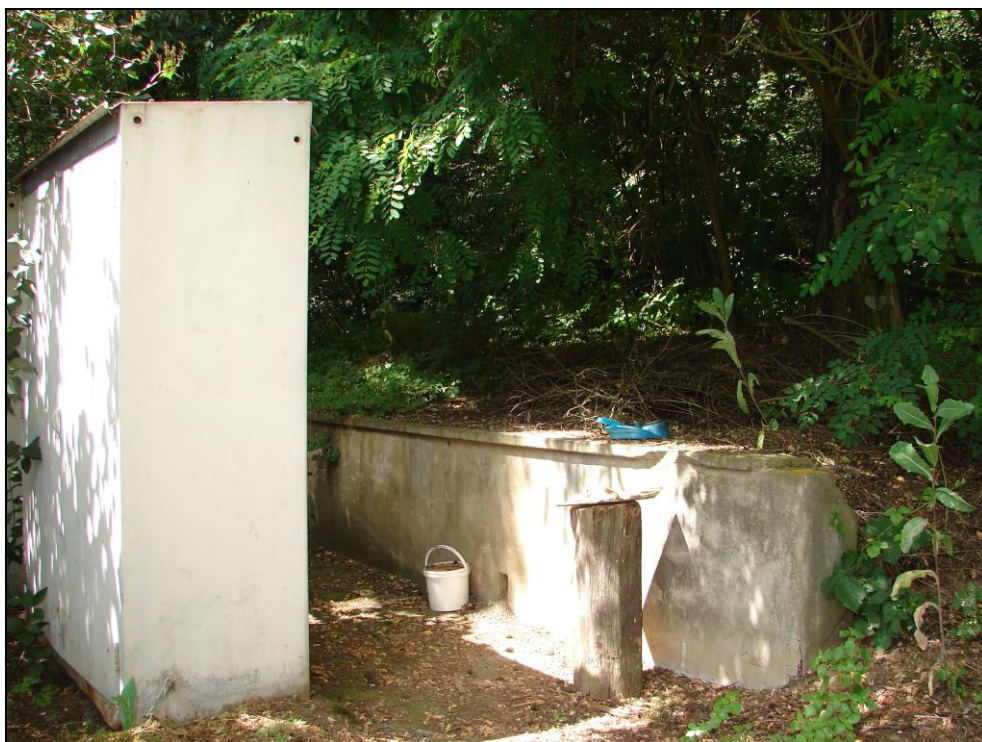
Foto 72: SO 02-55-01, hradlo závodisti, okolí hradla; omítnutá zděná opěrná stěna, kovová rozvodná skříň (nepřístupná)

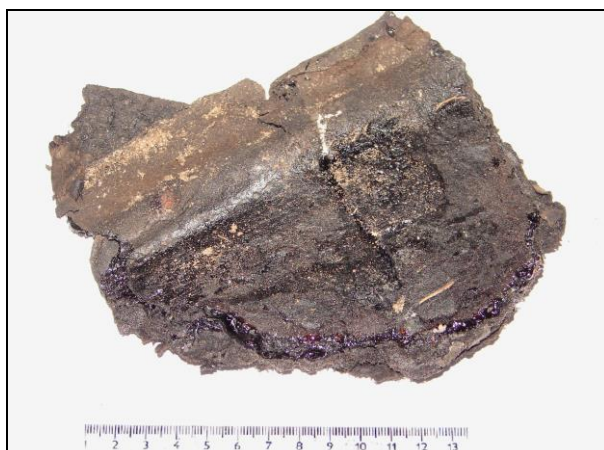
Foto 73: Asfaltová lepenka (souvrvství prokládané asfaltovým nátěrem)
Střecha
Přítomnost azbestu jako plniva: **negativní**

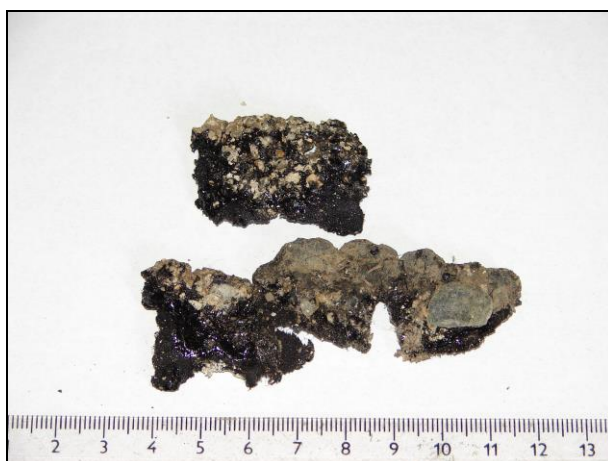
Foto 74: Asfaltová lepenka (optařená asfaltovým nátěrem)
Spodní izolace stavby
Přítomnost azbestu jako plniva: **negativní**

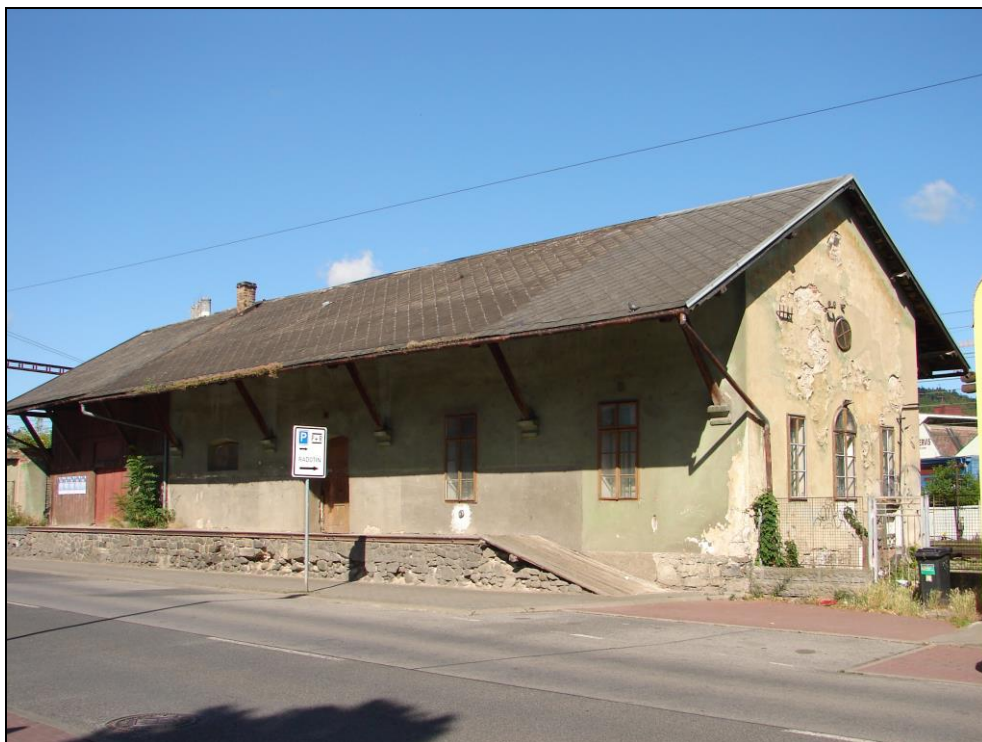
Foto 75: SO 03-55-01, sklad; celkový pohled na sklad z ul. Vrážská

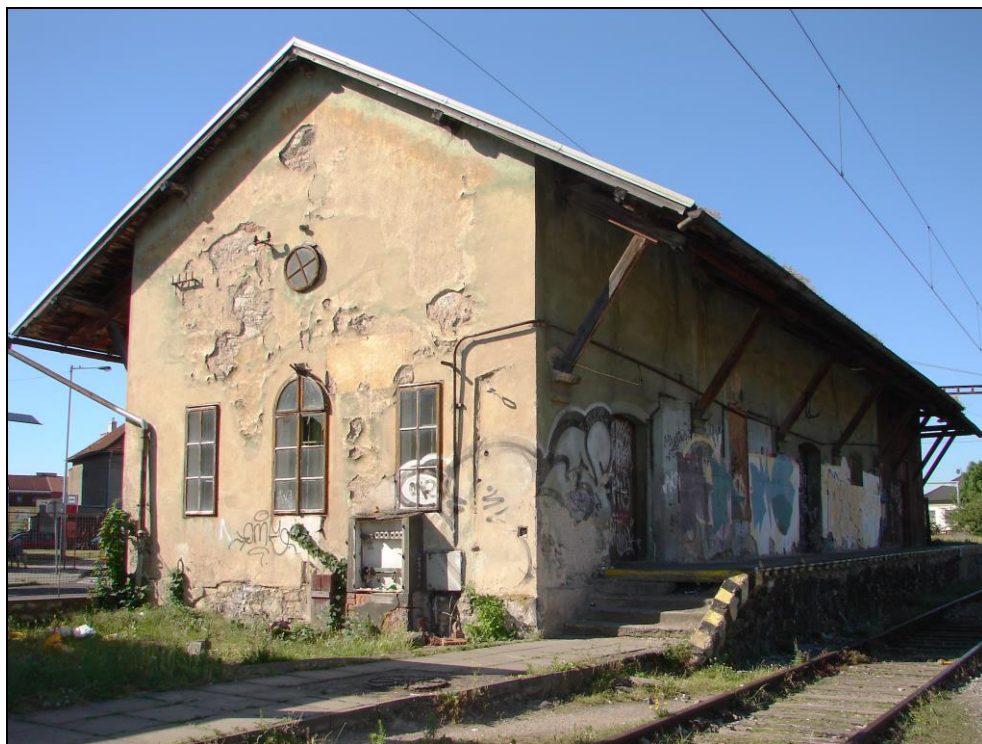
Foto 76: SO 03-55-01, sklad; celkový pohled na sklad z trati,
v popředí větší zděná část

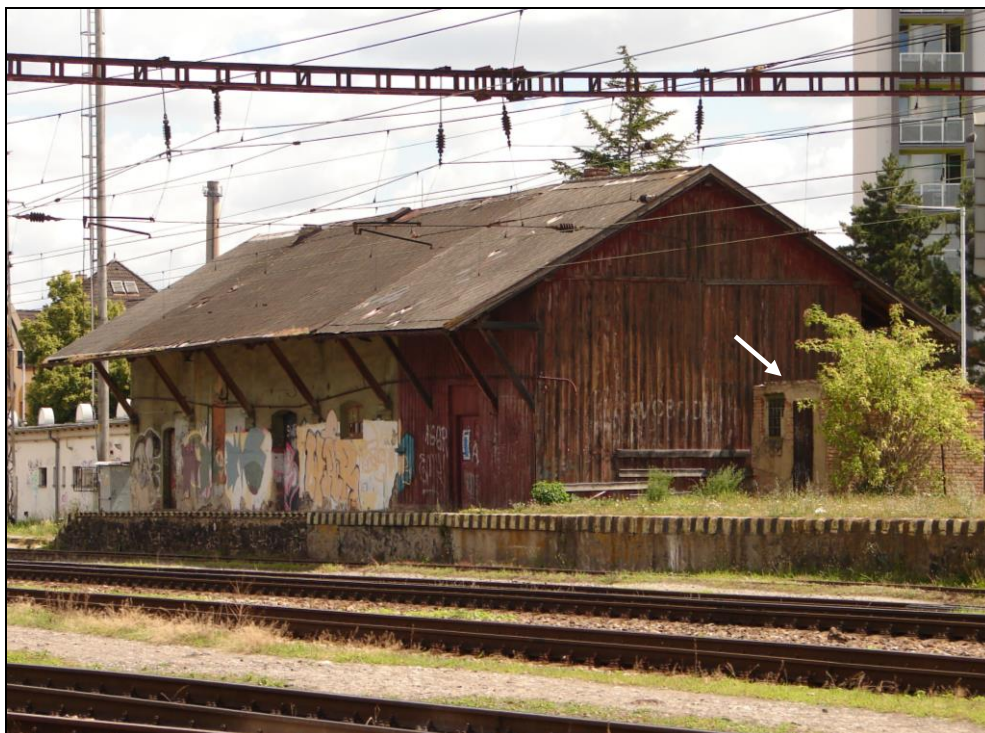
Foto 77: SO 03-55-01, sklad; celkový pohled na sklad z trati, v popředí menší dřevěná část, šipkou vyznačen samostatný zděný přístavek (foto 136 - 143)

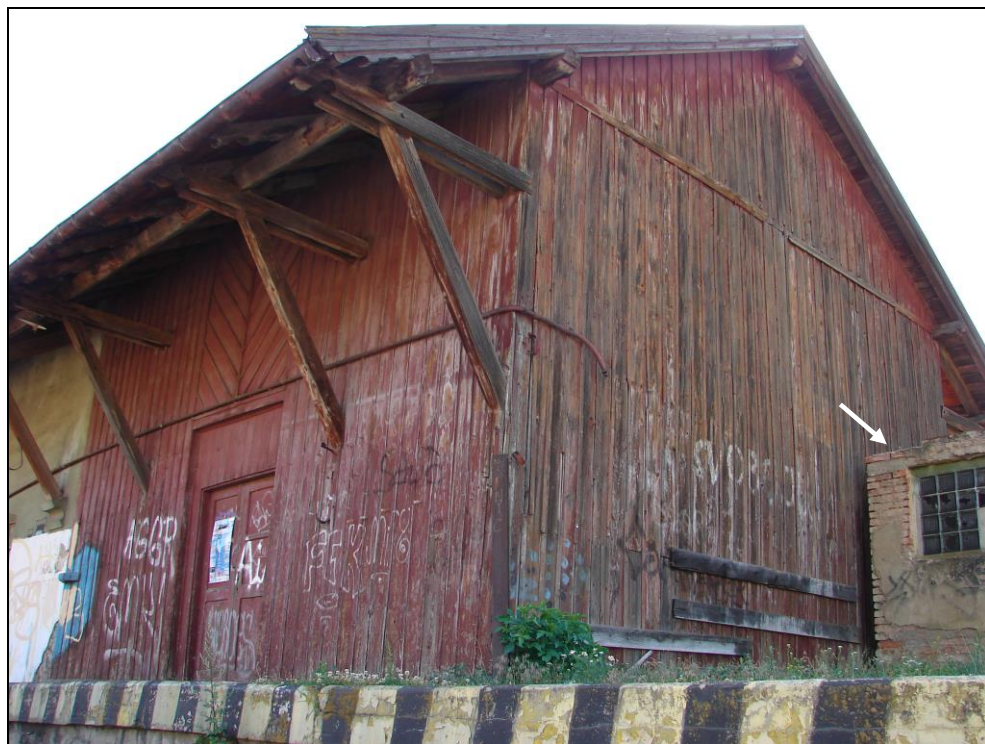
Foto 78: SO 03-55-01, sklad; pohled na dřevěnou část, šipkou vyznačen samostatný zděný přístavek (foto 136 - 143)

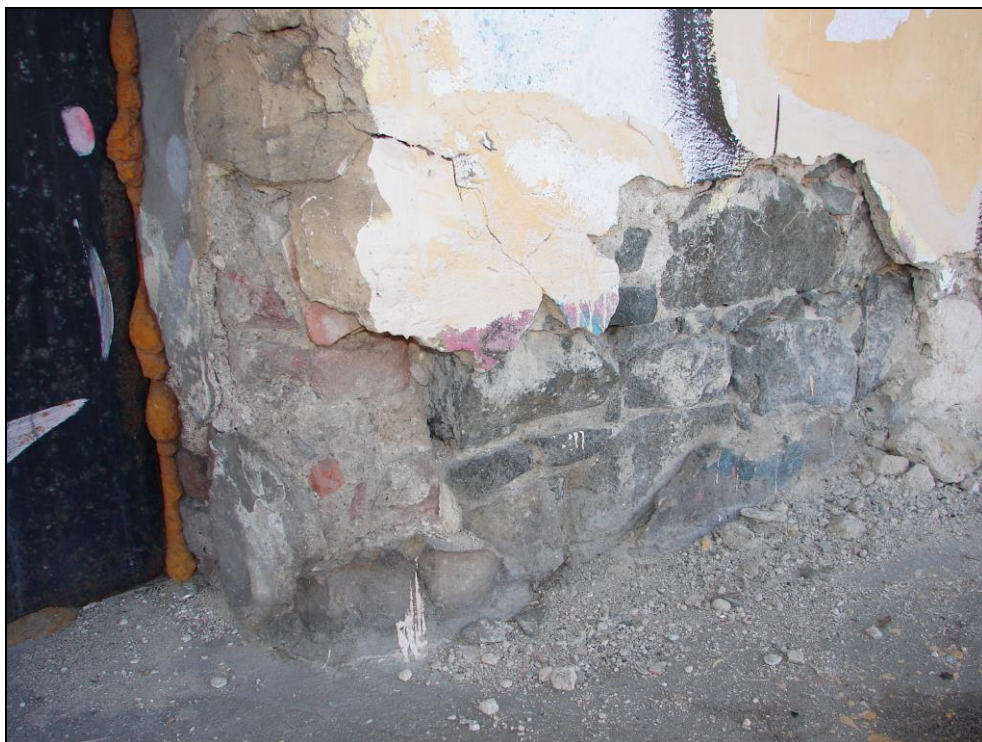
Foto 79: SO 03-55-01, sklad; obvodové kamenné zdivo s podílem cihel (CP), obvodová stěna směrem k trati

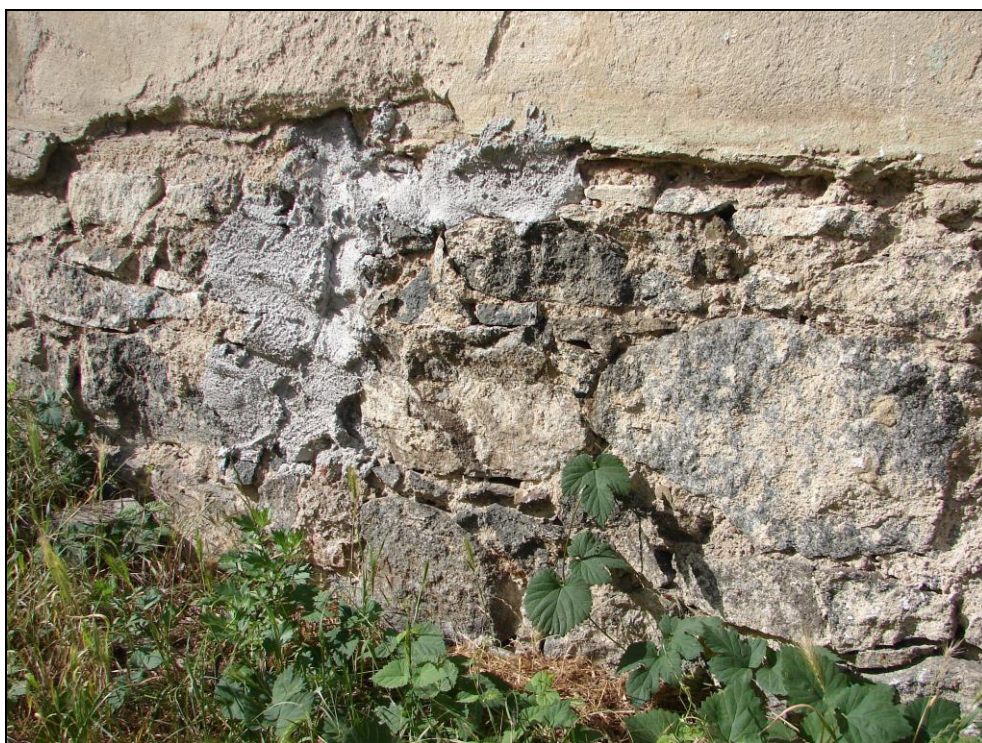
Foto 80: SO 03-55-01, sklad; obvodové kamenné zdivo s podílem cihel (CP), štítová stěna (foto 76)

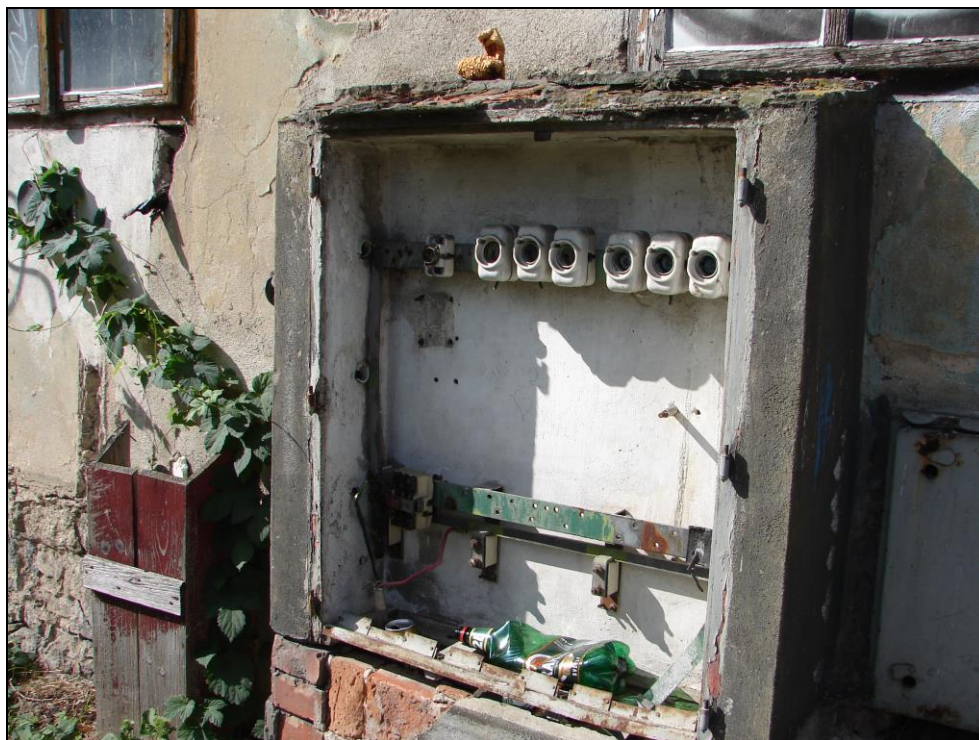
Foto 81: SO 03-55-01, sklad; zděný nefunkční rozvaděč el. energie na štítové stěně (foto 76)

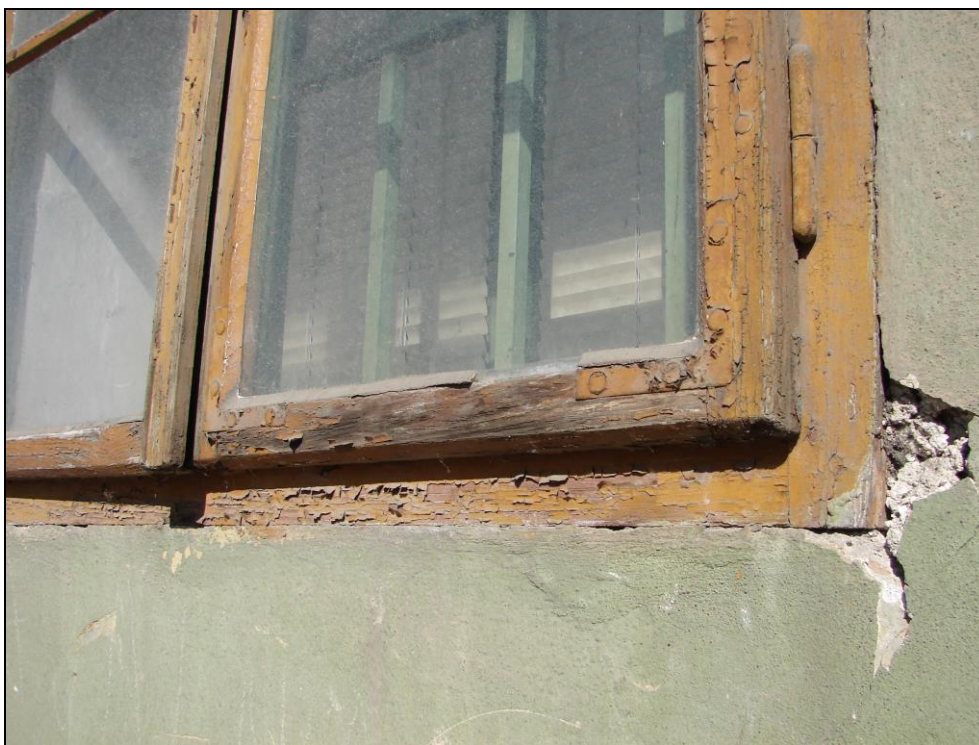
Foto 82: SO 03-55-01, sklad; obvodová stěna do ulice (foto 75), dřevěné okno

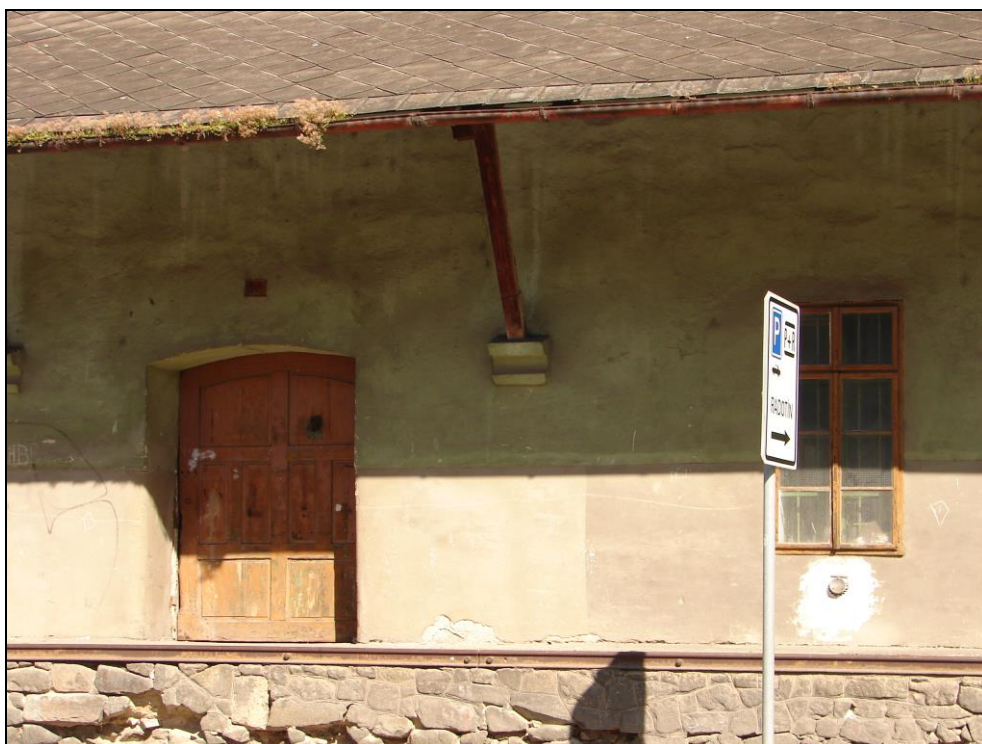
Foto 83: SO 03-55-01, sklad; obvodová stěna do ulice (foto 75), dřevěné okno a dřevěná vrata

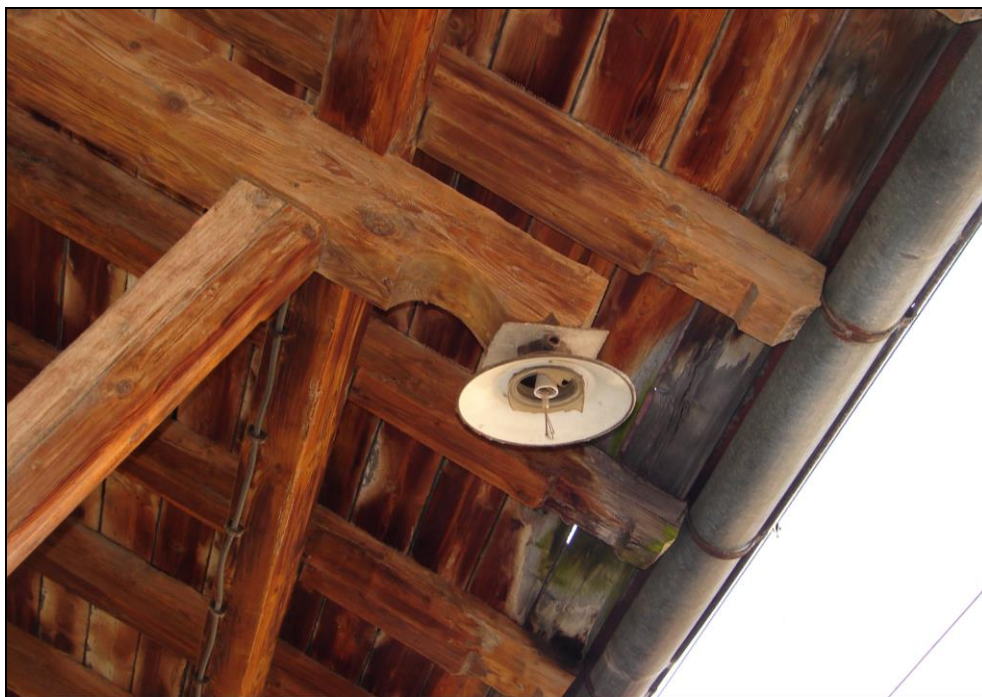
³⁾ Pod osvětlením jak v hlavních skladovacích prostorech, tak i exteriéru nad rampami.

Foto 85: SO 03-55-01, sklad; jedno z venkovních osvětlení rampy, pod osvětlením je deska na bázi cementu, vzorek byl odebrán z desky pod osvětlením v interiéru (foto 107 a 131), **deska na bázi cementu obsahuje azbestová vlákna**

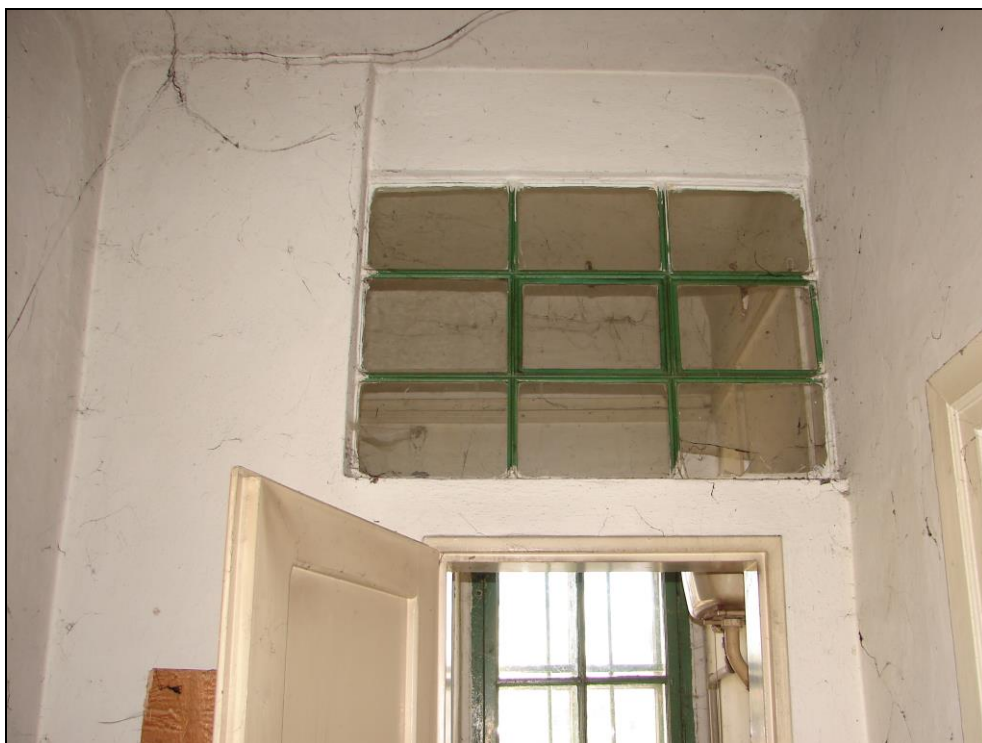
Foto 86: SO 03-55-01, sklad, interiér, předsíň; omítnuté zděné stěny a dřevěný strop, ocelový rastr prosvětlovacího otvoru, vstup na WC
