**Expertní zpráva č.
1600 J 236 - 03**

Optimalizace trati Praha Smíchov (mimo) - Černošice (mimo)
Projekt stavby Etapa 1 (včetně prodloužení)

**STAVEBNĚ TECHNICKÝ PRŮZKUM ZAMĚŘENÝ NA PŘÍTOMNOST
NEBEZPEČNÝCH MATERIÁLŮ VE STAVEBNÍCH KONSTRUKCÍCH**

SO 02-55-01 Praha Smíchov - Praha Radotín; **SO 03-55-01** ŽST Praha Radotín

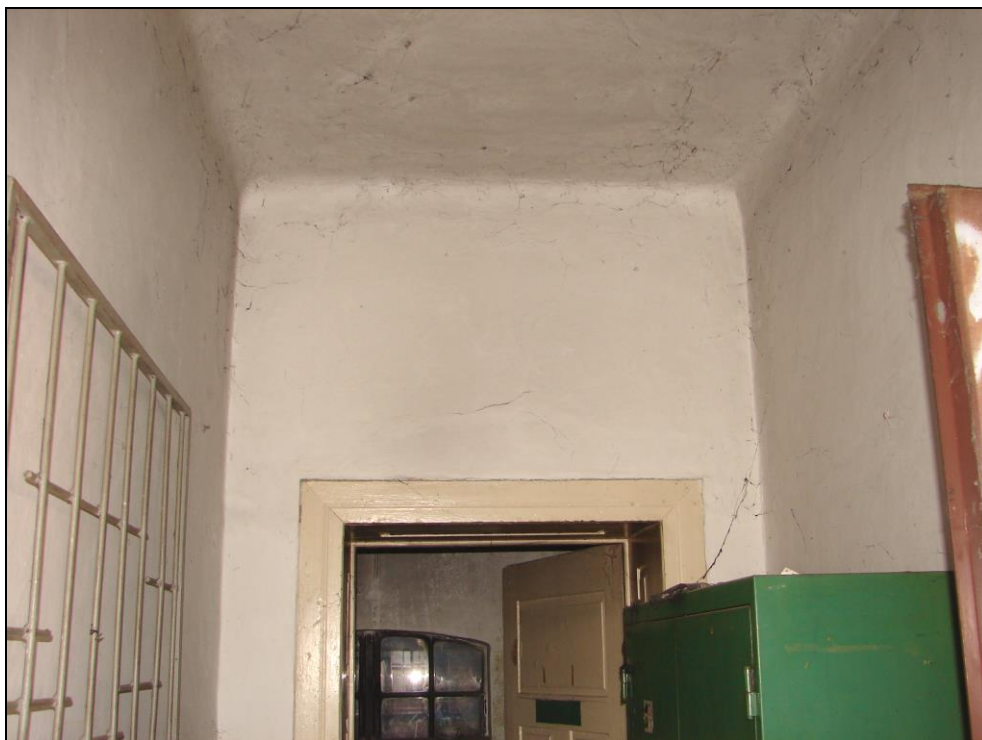
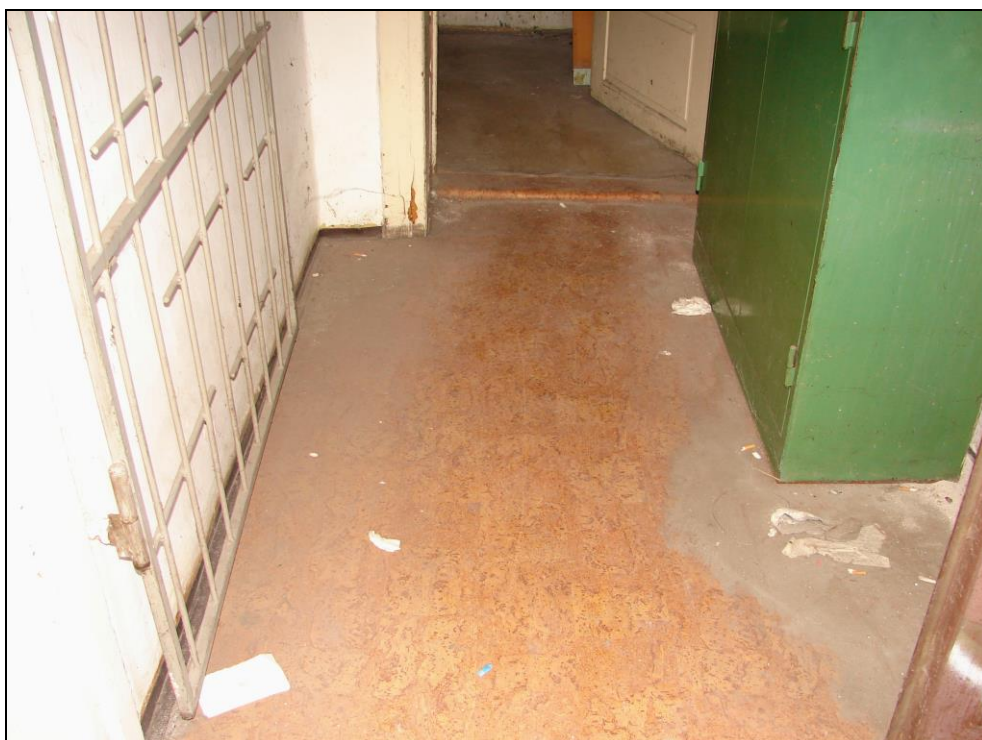
Foto 87 a 88: SO 03-55-01, sklad, interiér, předsiň; omítnuté zděné stěny a dřevěný strop, na betonové podlaze PVC (foto 89), ocelová mříž, vstup do místnosti před hlavním skladovacím prostorem

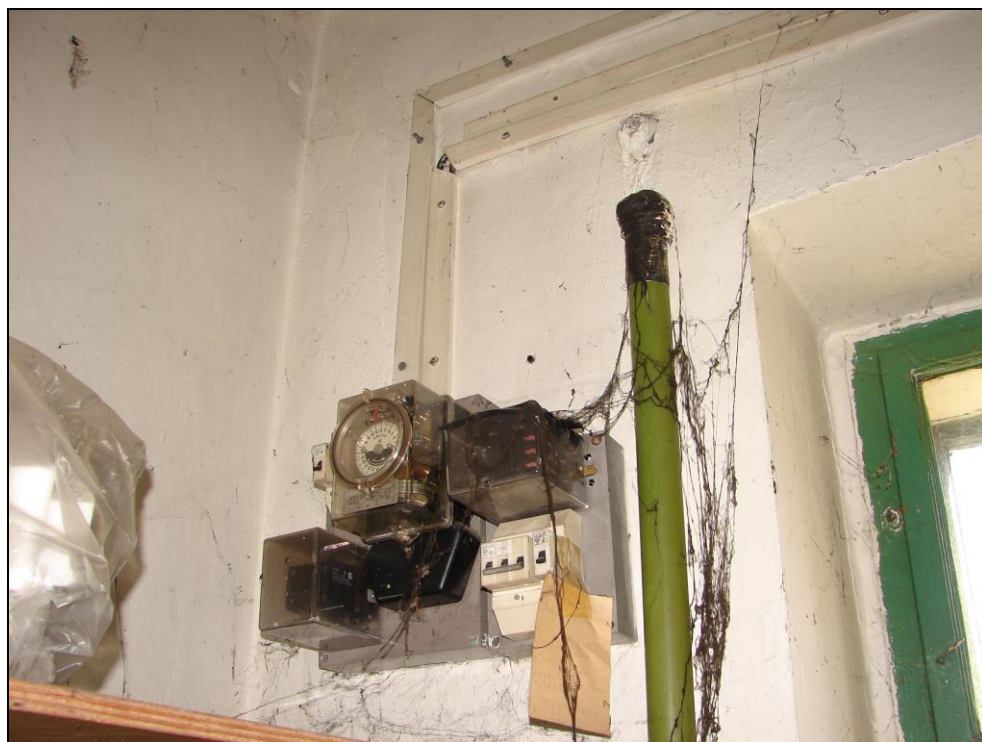
Foto 90: SO 03-55-01, sklad, interiér, předsíň; omítnuté zděné stěny, dřevěné okno, el. rozvody na plastové desce a v plastových lištách

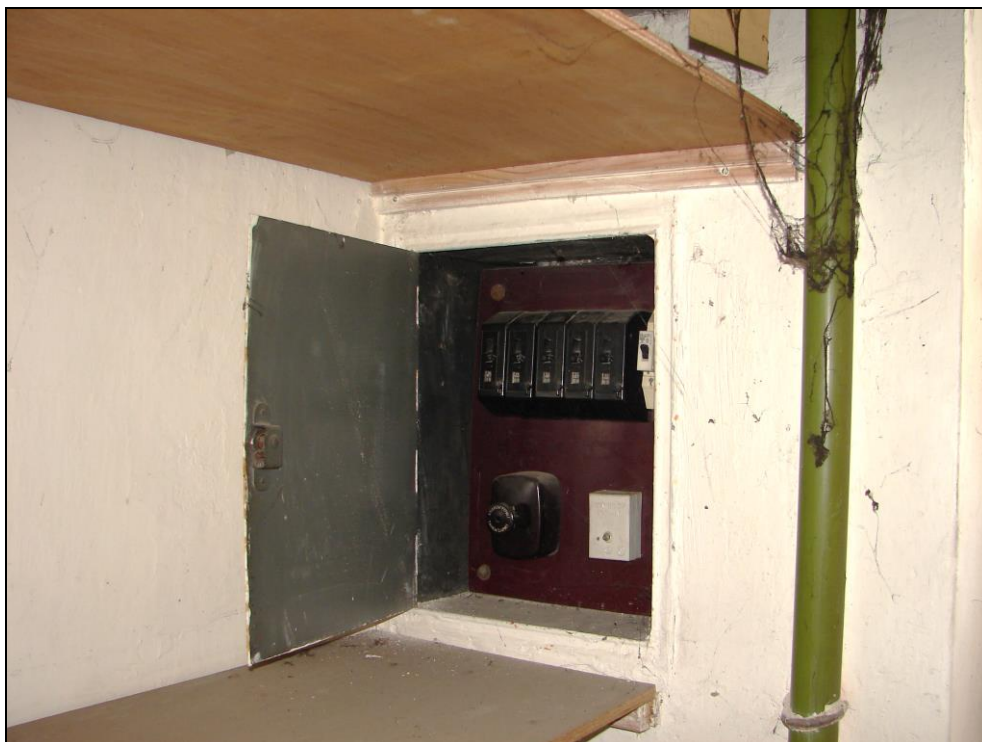
Foto 91: SO 03-55-01, sklad, interiér, předsíň; omítnuté zděné stěny, el. rozvody v plechové skříni podložené deskou z pertinaxu, zelená ocelová chránička

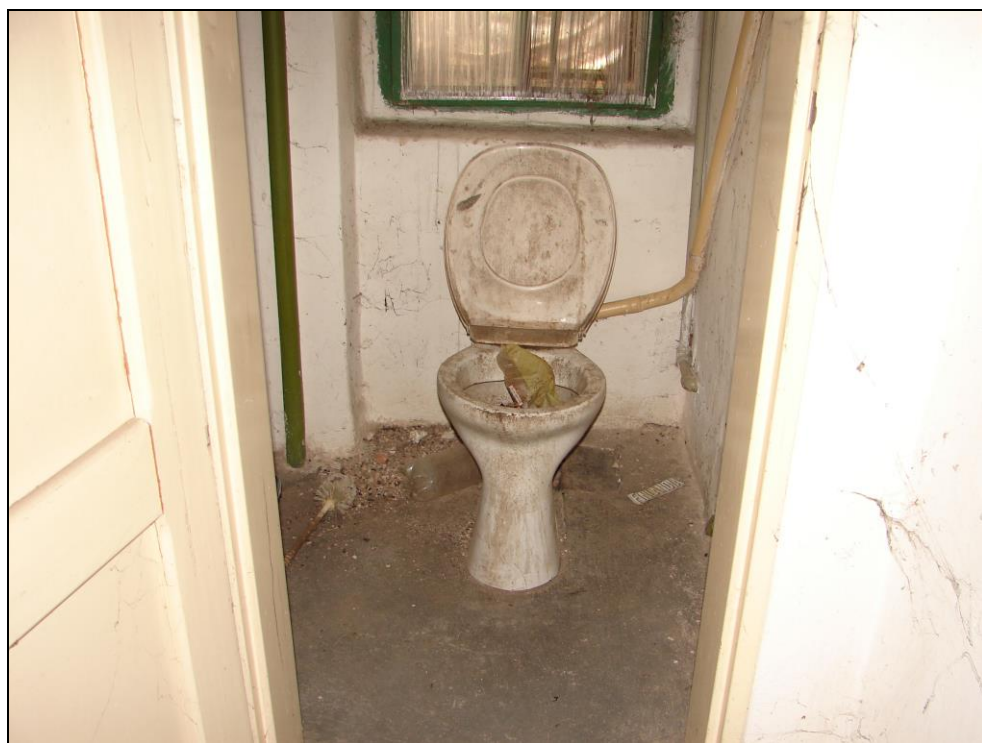
Foto 92: SO 03-55-01, sklad, interiér, WC; omítnuté zděné stěny, dřevěné okno, betonová podlaha, zelená ocelová chránička

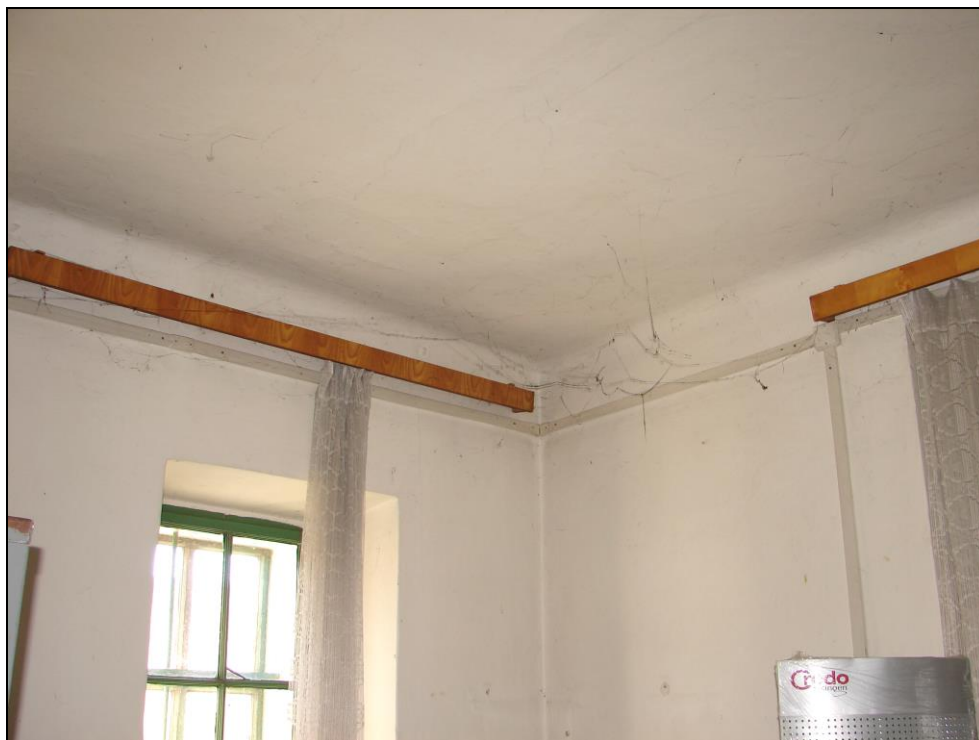
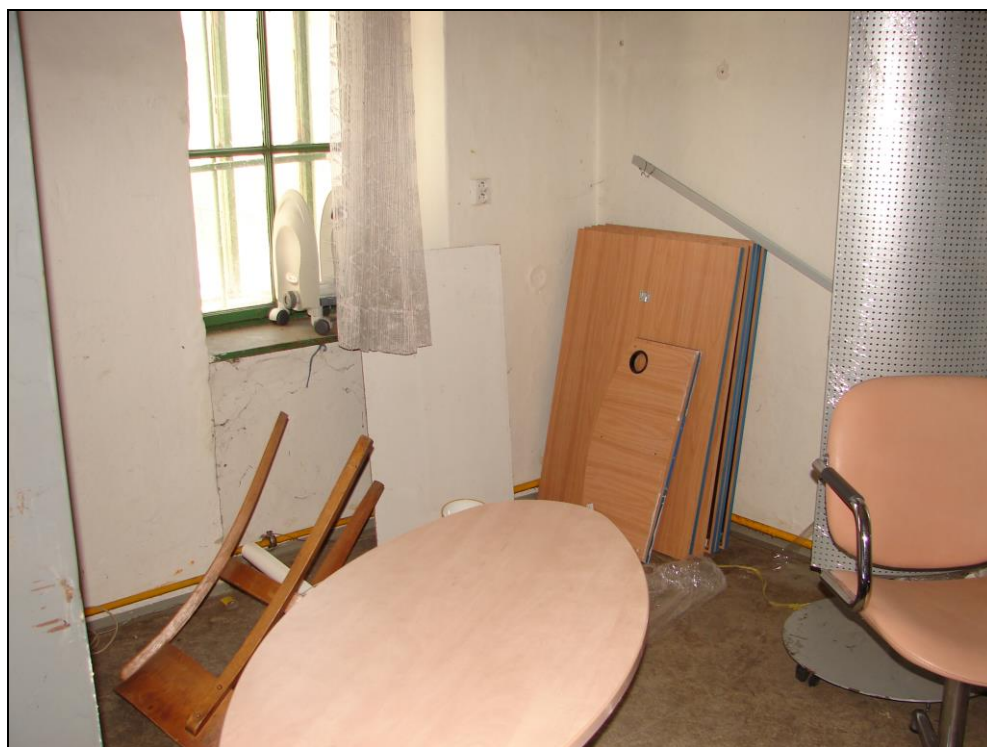
Foto 93 a 94: SO 03-55-01, sklad, interiér, místnost po vstupu z předsíně (rohová); omítnuté zděné stěny a dřevěný strop, dřevěné okno, na betonové podlaze PVC

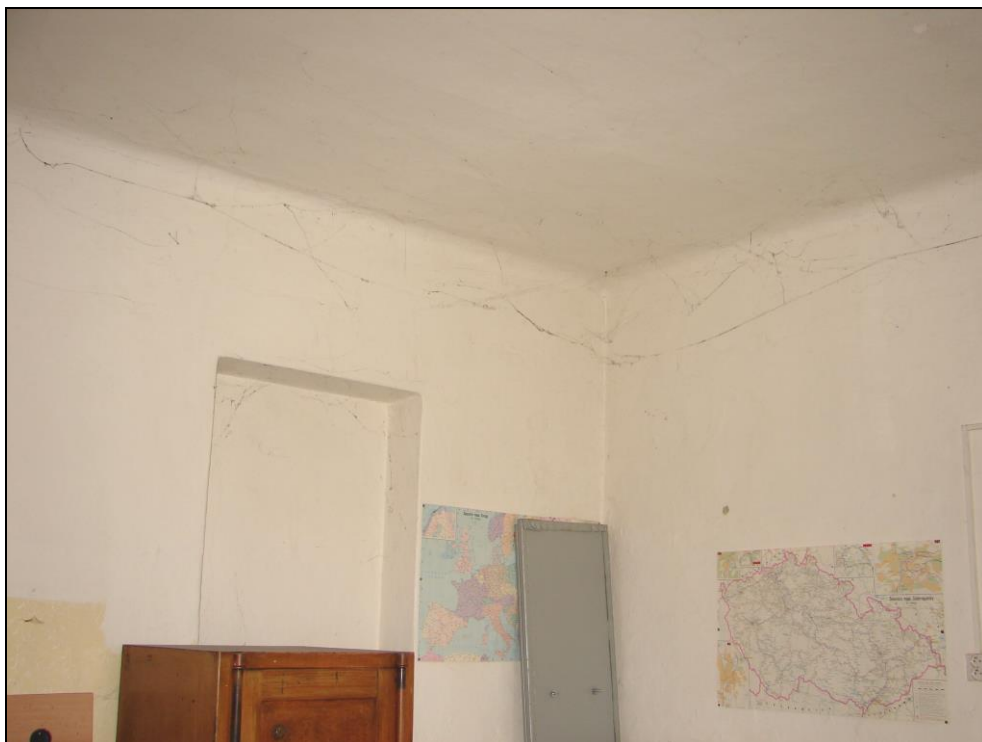
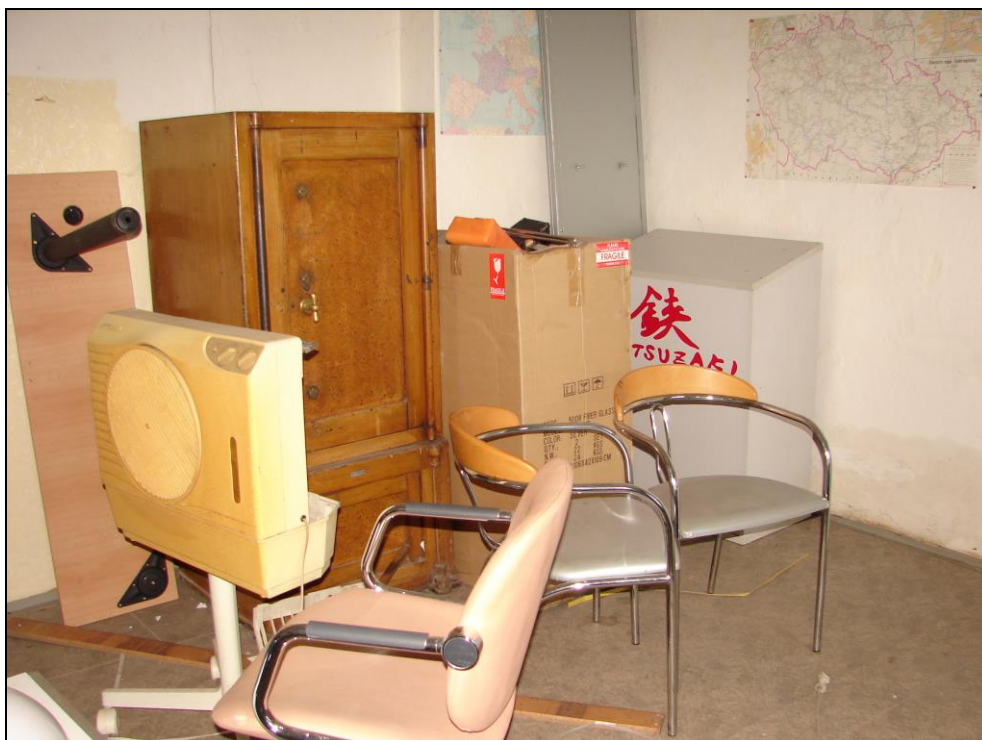
Foto 95 a 96: SO 03-55-01, sklad, interiér, místnost po vstupu z před síně (rohová); omítnuté zděné stěny a dřevěný strop, na betonové podlaze PVC

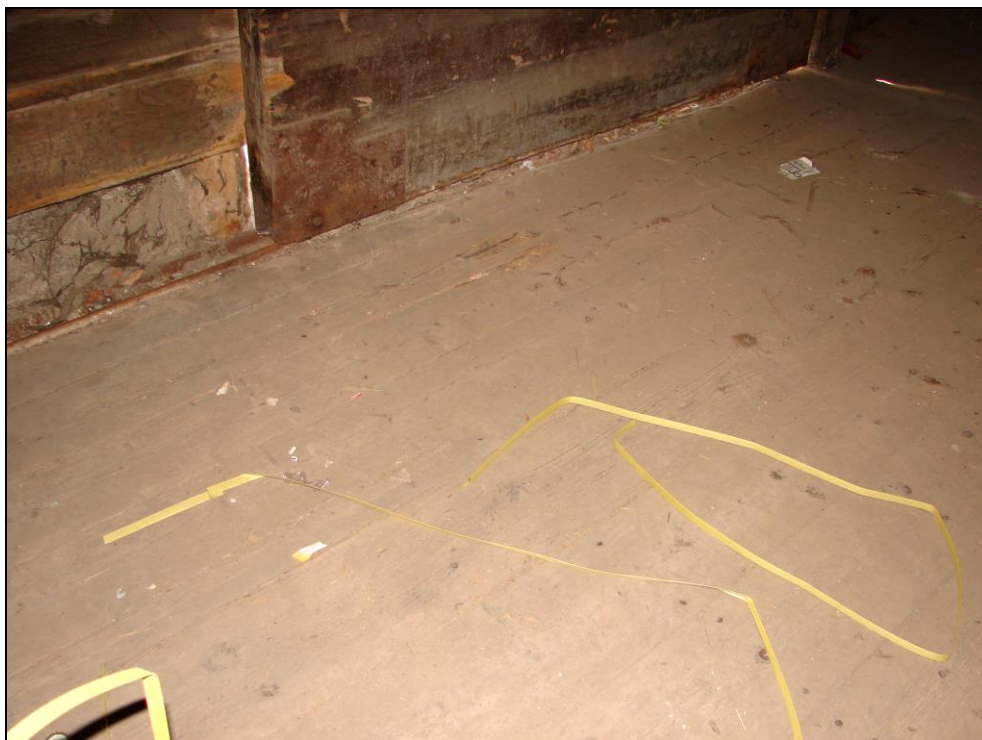
Foto 103: SO 03-55-01, sklad, interiér, hlavní skladovací prostor;
dřevěná podlaha

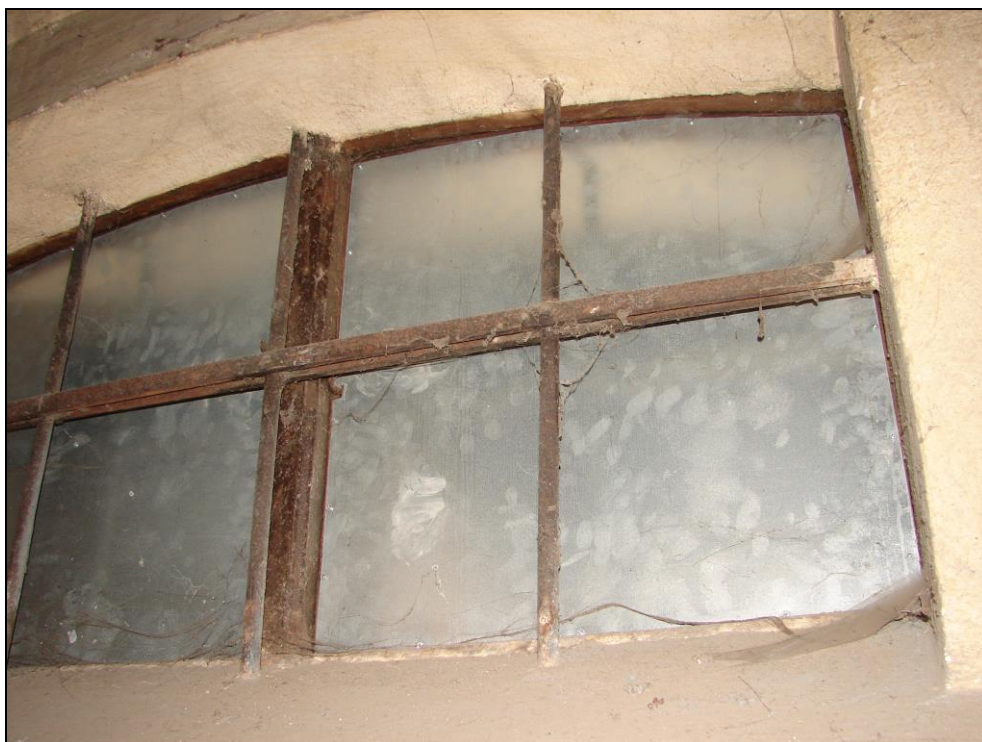
Foto 104: SO 03-55-01, sklad, interiér, hlavní skladovací prostor;
kovové okno

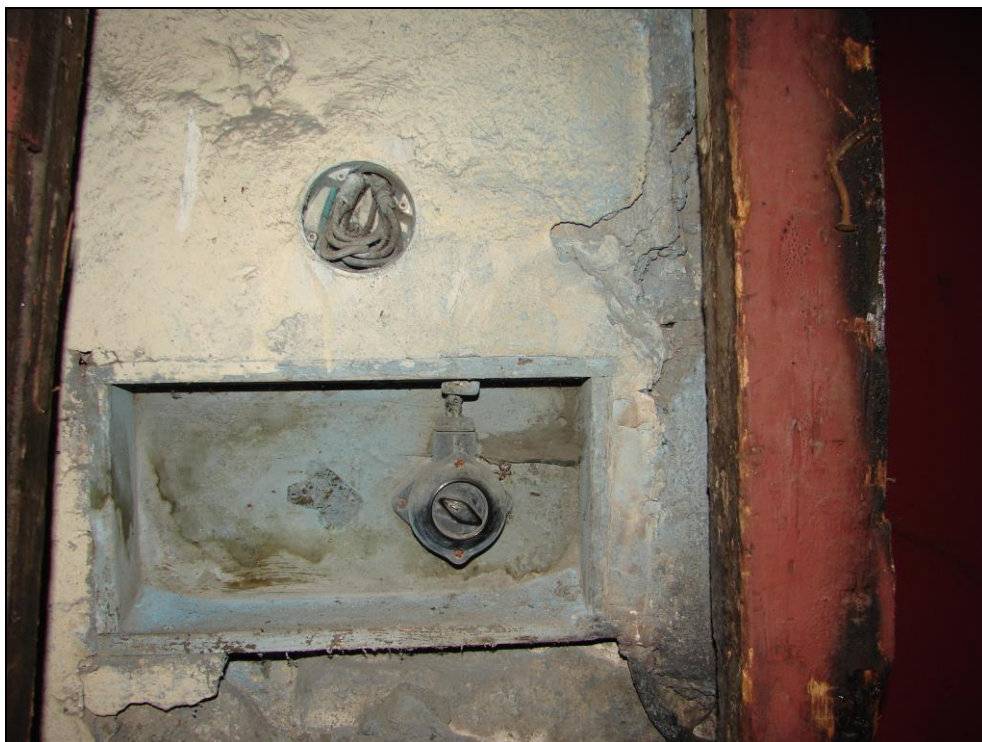
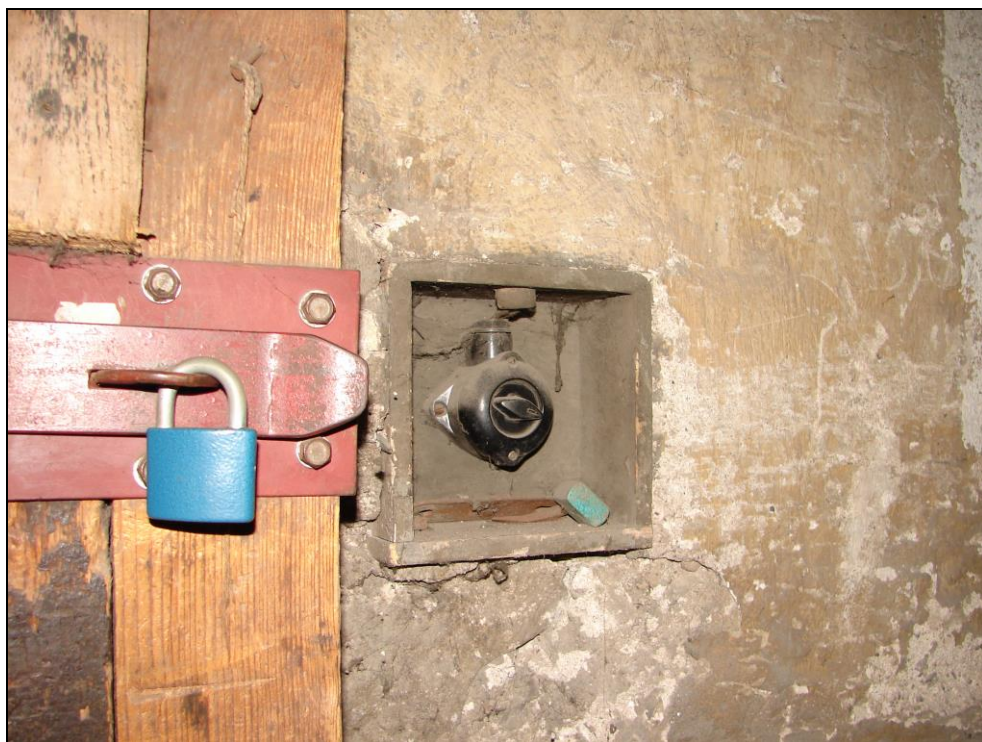
Foto 105 a 106: SO 03-55-01, sklad, interiér, hlavní skladovací prostor;
vypínače v dřevěných skříňkách

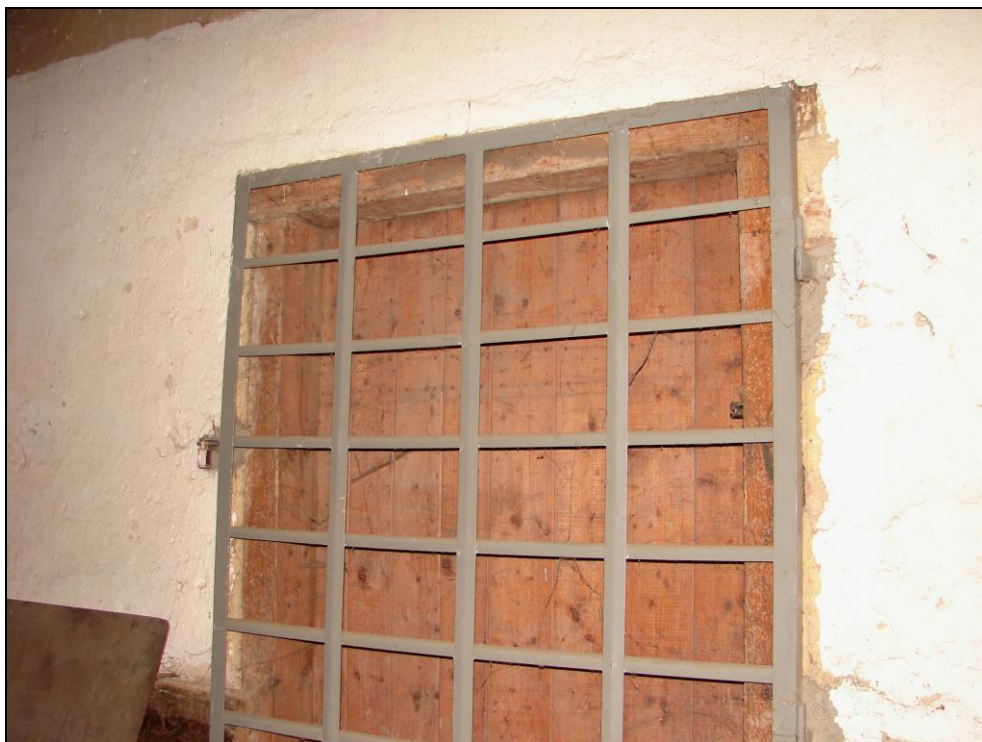
Foto 108: SO 03-55-01, sklad, interiér, hlavní skladovací prostor; vstup do dřevěné části skladu, dřevěná část skladu nebyla (i přes opakované žádosti) nájemcem zpřístupněna [3], nicméně byla prohlédnuta kruhovým oknem v dělicí stěně (foto 109 a 110)

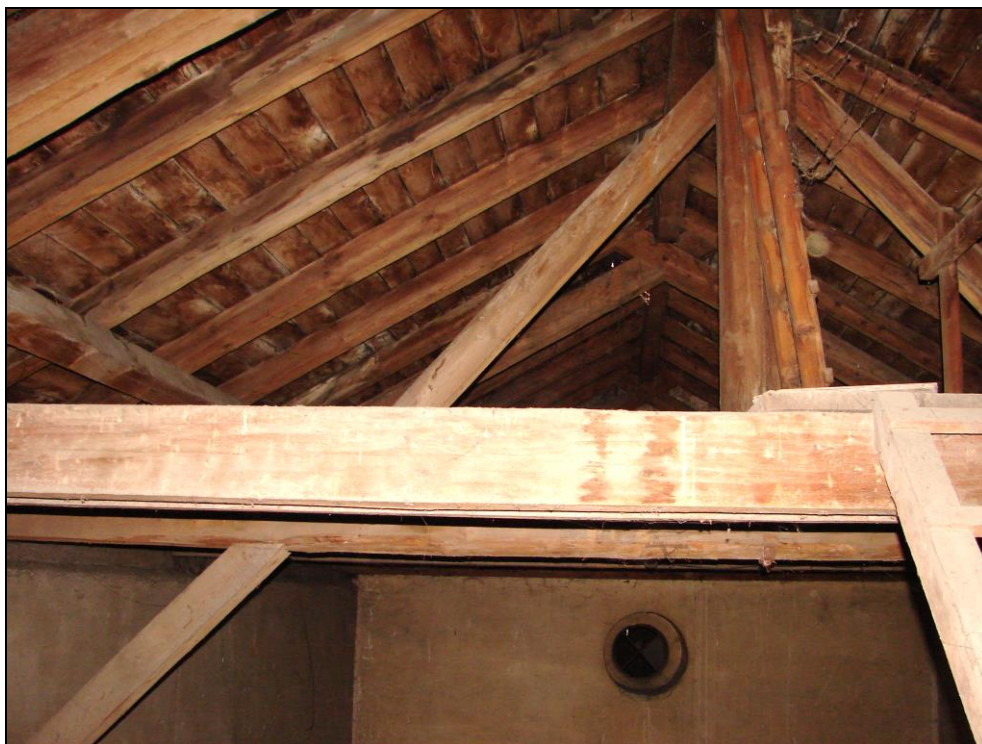
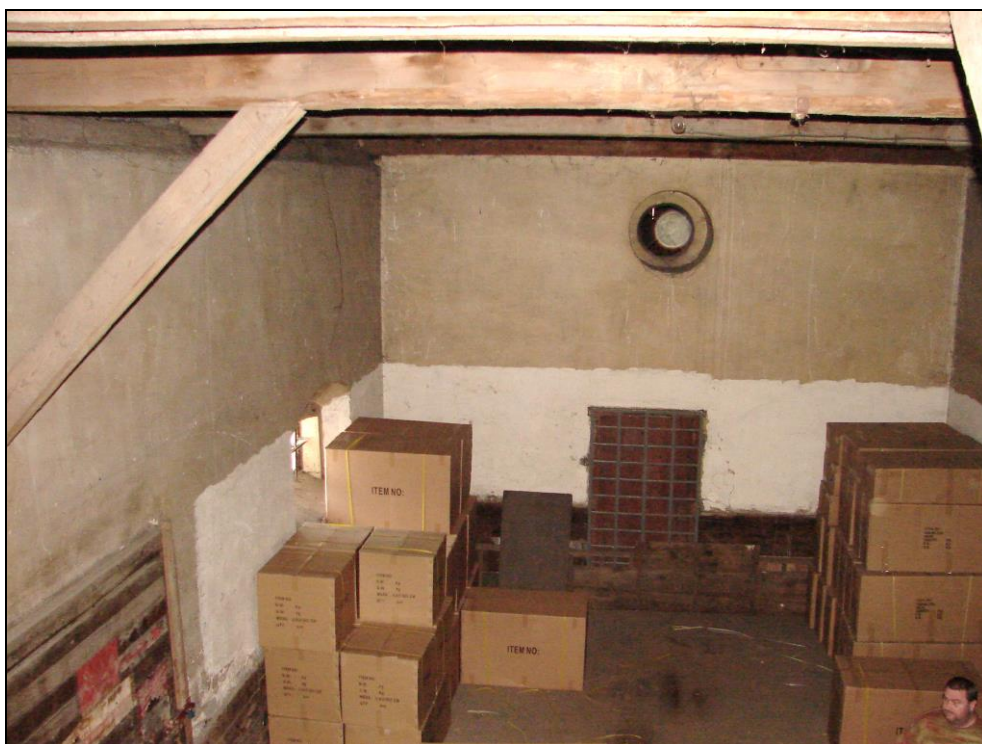
Foto 109 a 110: SO 03-55-01, sklad, interiér, hlavní skladovací prostor; omítnuté zděné stěny, dřevěný krov, dřevěná podlaha, kruhové okno v dělicí stěně, kruhovým oknem byla prohlédnuta jinak nepřístupná dřevěná část skladu (foto 78 a 108)

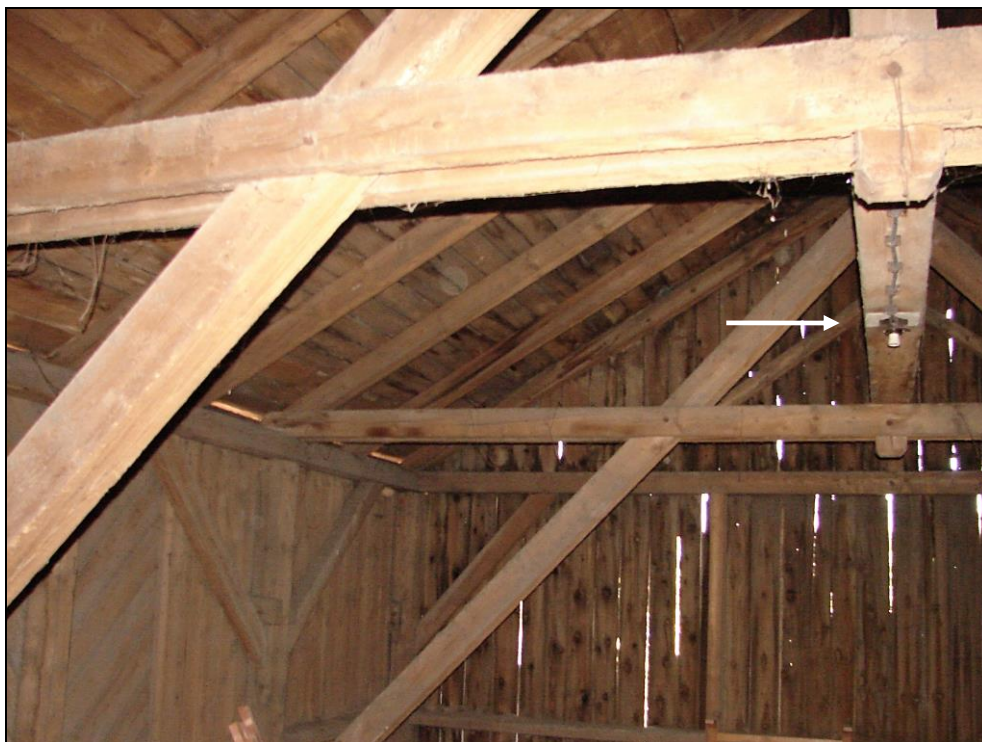
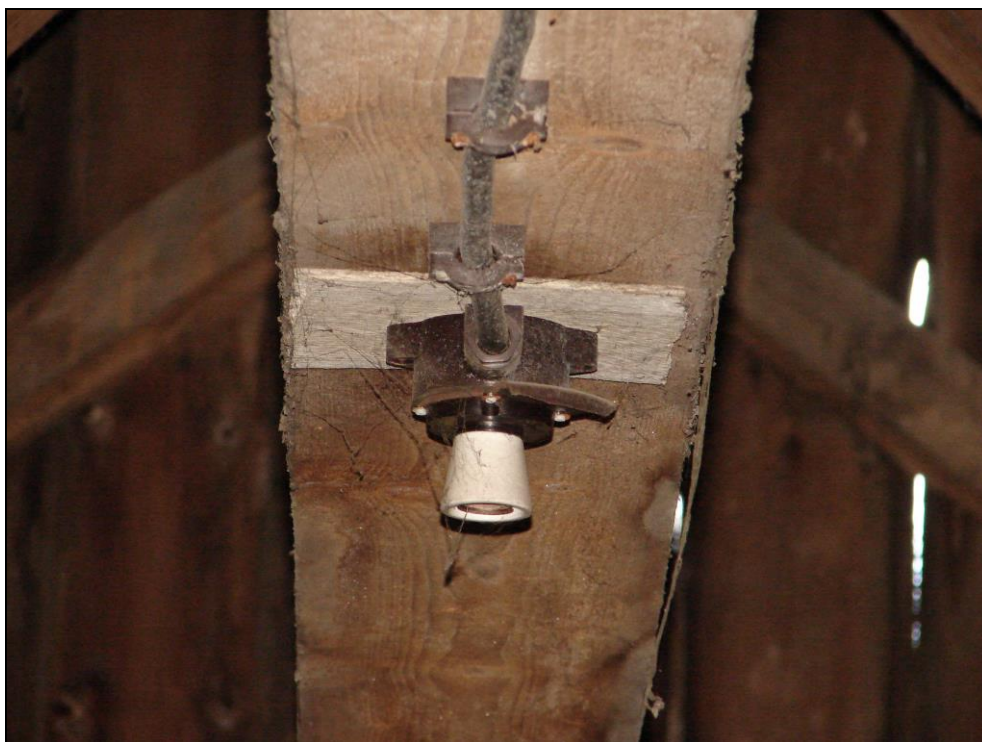
Foto 111 a 112: SO 03-55-01, sklad, interiér, dřevěná část skladu;
deska na bázi cementu pod osvětlením (na foto nahoře vyznačena šipkou),
deska na bázi cementu obsahuje azbestová vlákna

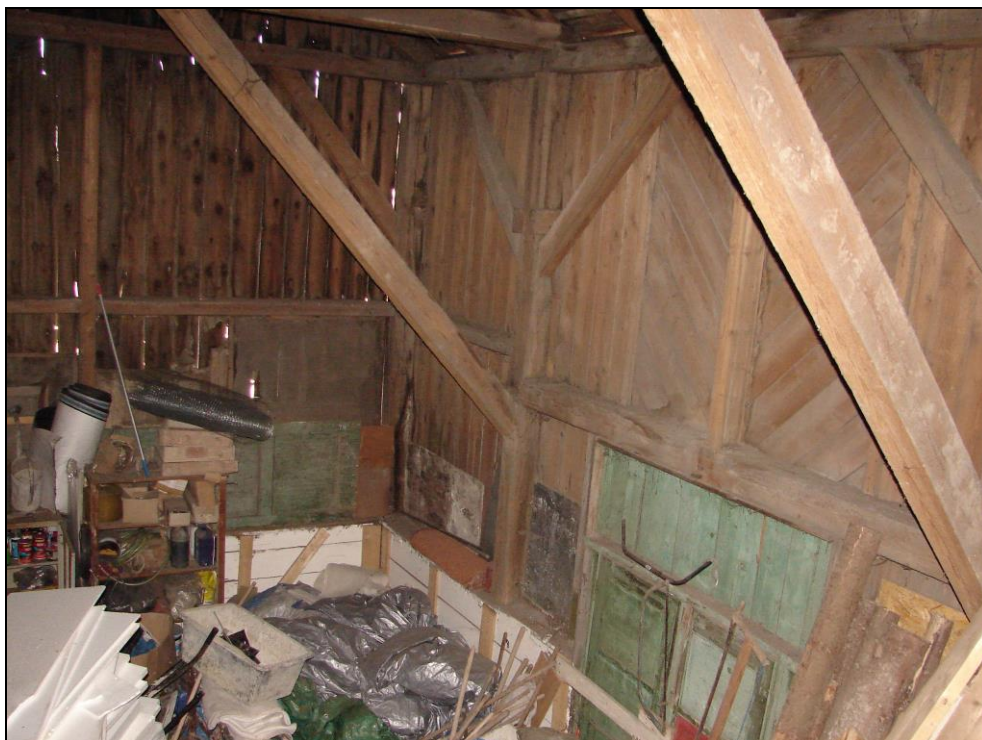
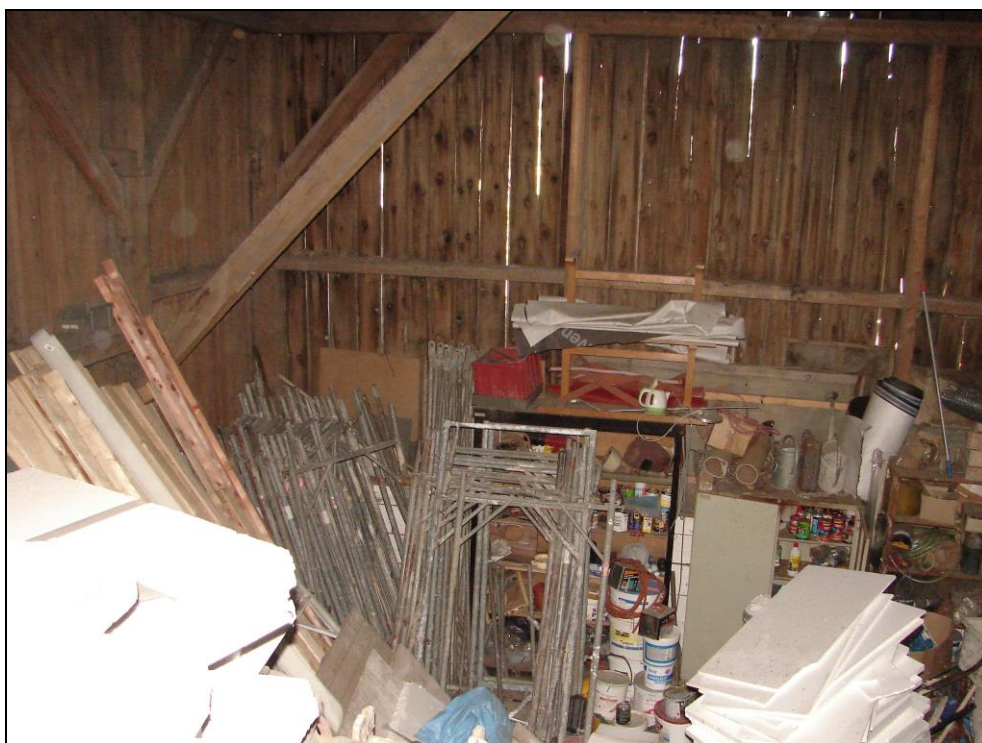
Foto 113 a 114: SO 03-55-01, sklad, interiér, dřevěná část skladu
(podrobně foto 108)

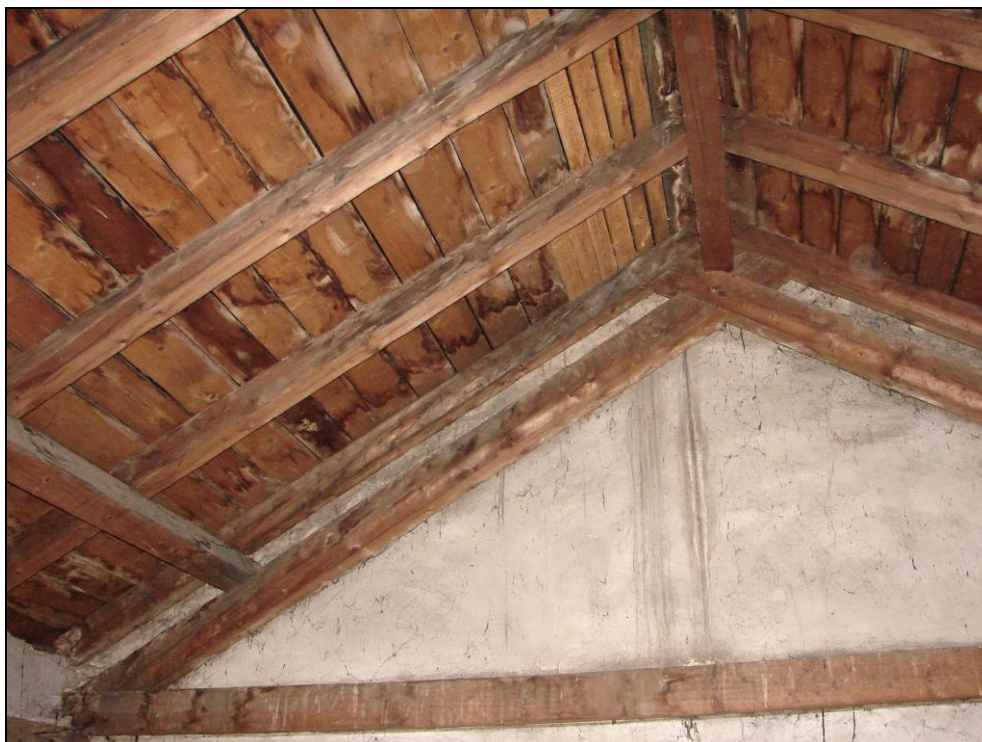
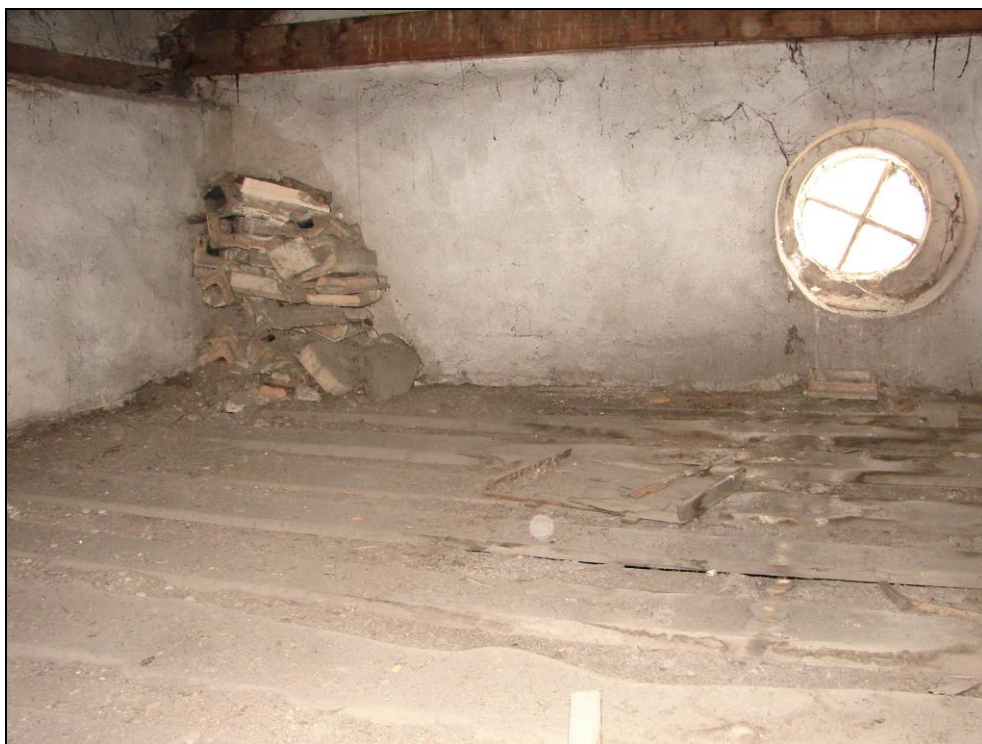
Foto 115 a 116: SO 03-55-01, sklad, interiér, půdní prostor v oblasti zděné štítové stěny (foto 75); zděné omítnuté stěny, dřevěný krov, dřevěné okno, dřevěná podlaha, v rohu fragmenty kachlových kamen

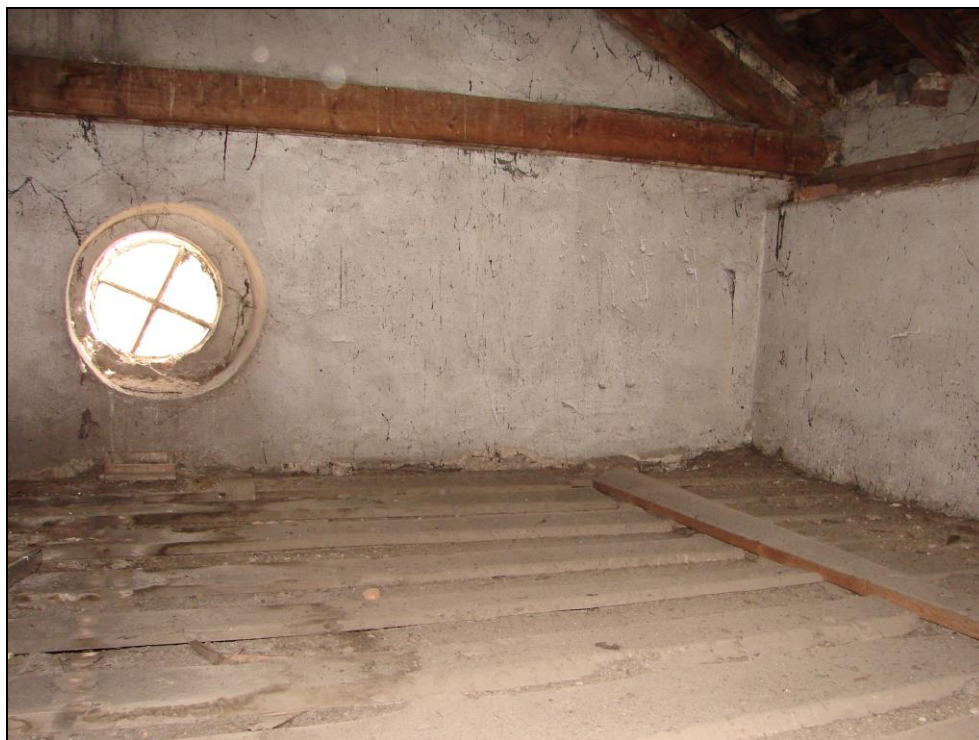
Foto 117: SO 03-55-01, sklad, interiér, půdní prostor v oblasti zděné štítové stěny (foto 75); zděné omítnuté stěny, dřevěný krov, okno i podlaha

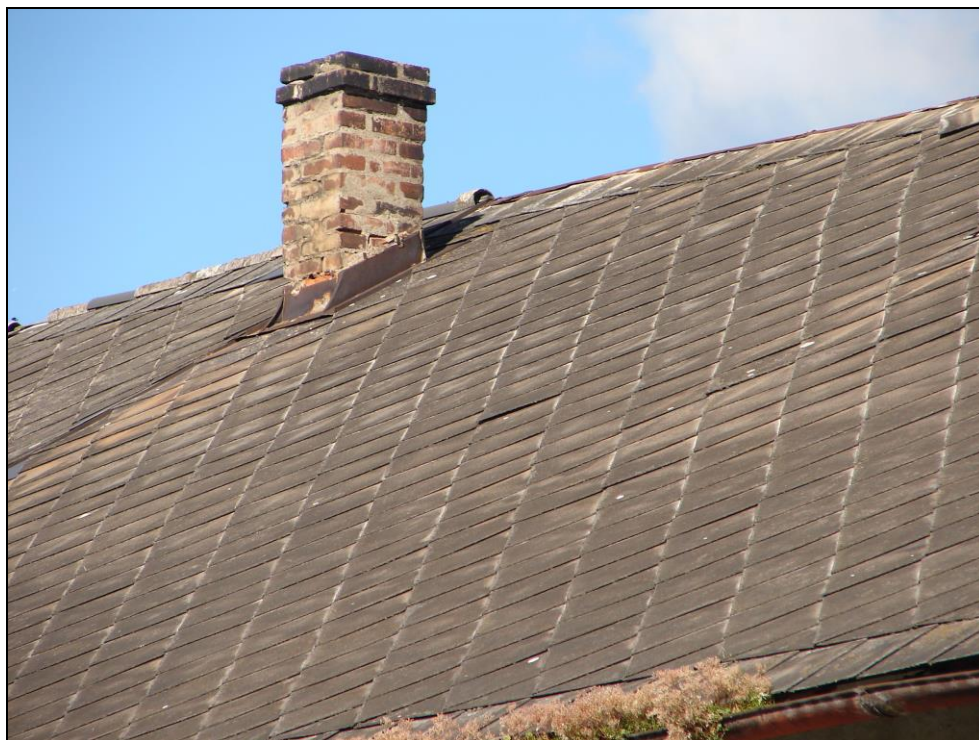
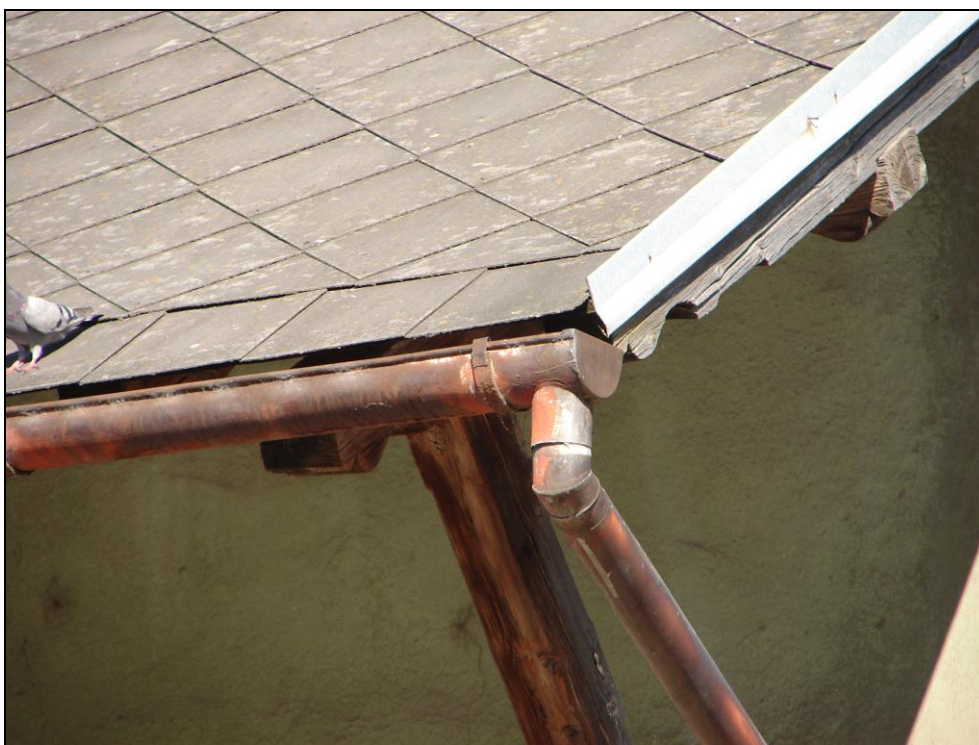
Foto 119 a 120: SO 03-55-01, sklad, střecha; zděný komín, plechový okapní žlab i svod, krytina ze střešních šablon na bázi cementu, zjištěny opticky světlejší a tmavší šablony, z obou typů šablon byl odebrán vzorek (foto 132 a 133),
střešní šablony na bázi cementu obsahují azbestová vlákna

Foto 132 a 133: Střešní šablony bázi cementu
Střecha
Přítomnost azbestových vláken: v obou případech **pozitivní**

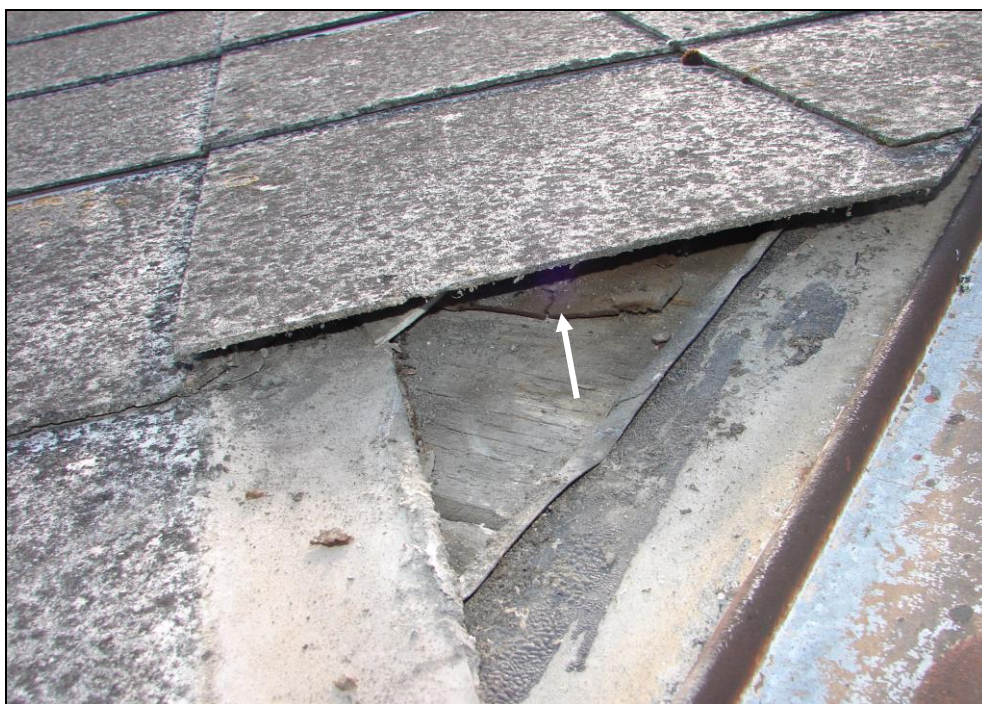
Foto 121: SO 03-55-01, sklad, střecha; krytina ze střešních šablon na bázi cementu, z šablony byl odebrán vzorek (foto 132),
střešní šablony na bázi cementu obsahují azbestová vlákna,
pod šablonami je asfaltová lepenka (šipka), z asfaltové lepenky byl odebrán vzorek (foto 134),
asfaltová lepenka neobsahuje azbest jako plnivo

Foto 134: Asfaltová lepenka
Střecha (pod šablonami)
Přítomnost azbestu jako plniva: **negativní**

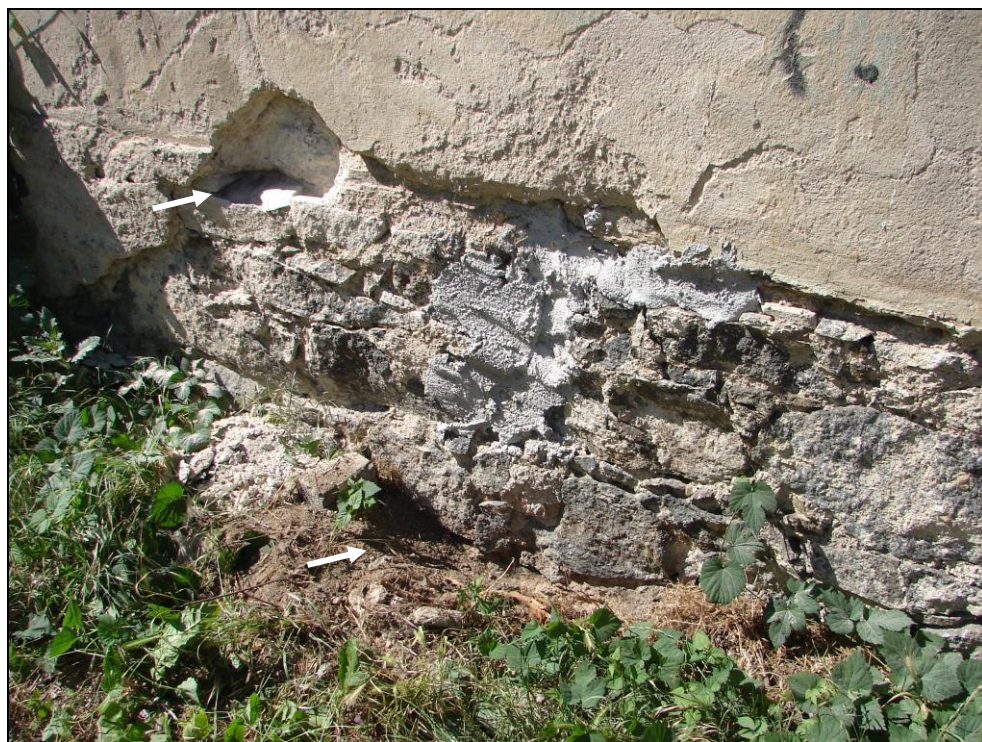
Foto 122: SO 03-55-01, sklad, sondy pro zjištění spodní izolace; štítová stěna, sondy v úrovni terénu a úrovni rampy (vyznačeny šipkami), spodní izolace nezjištěna

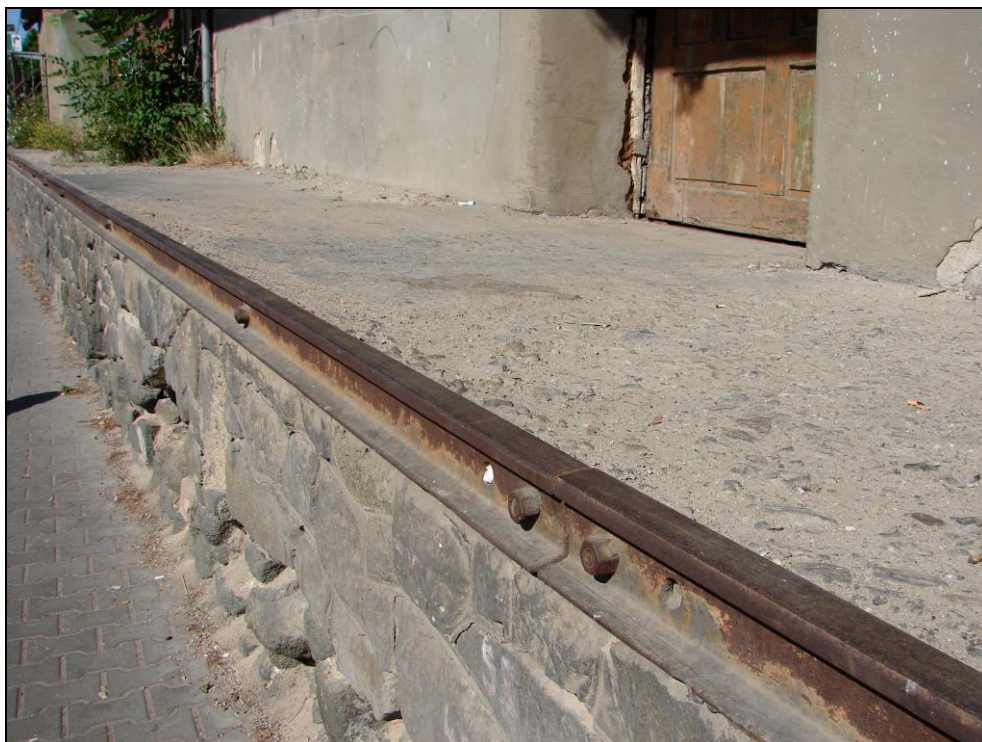
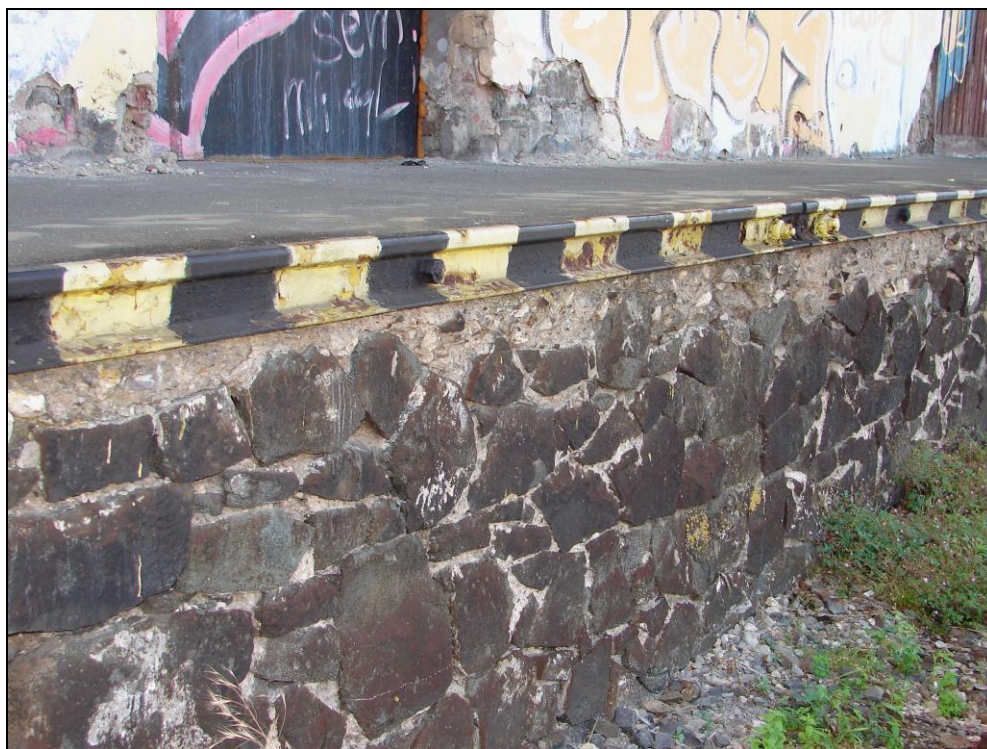
Foto 123 a 124: SO 03-55-01, sklad, rampy; nahoře rampa podél ulice, dole rampa podél trati, kamenné zdivo, na hraně ramp kolejnice, povrch ramp beton, vstup na rampu podél ulice dřevěná šikmá rampa (foto 75), vstup na rampu podél trati betonové schodiště (foto 125)

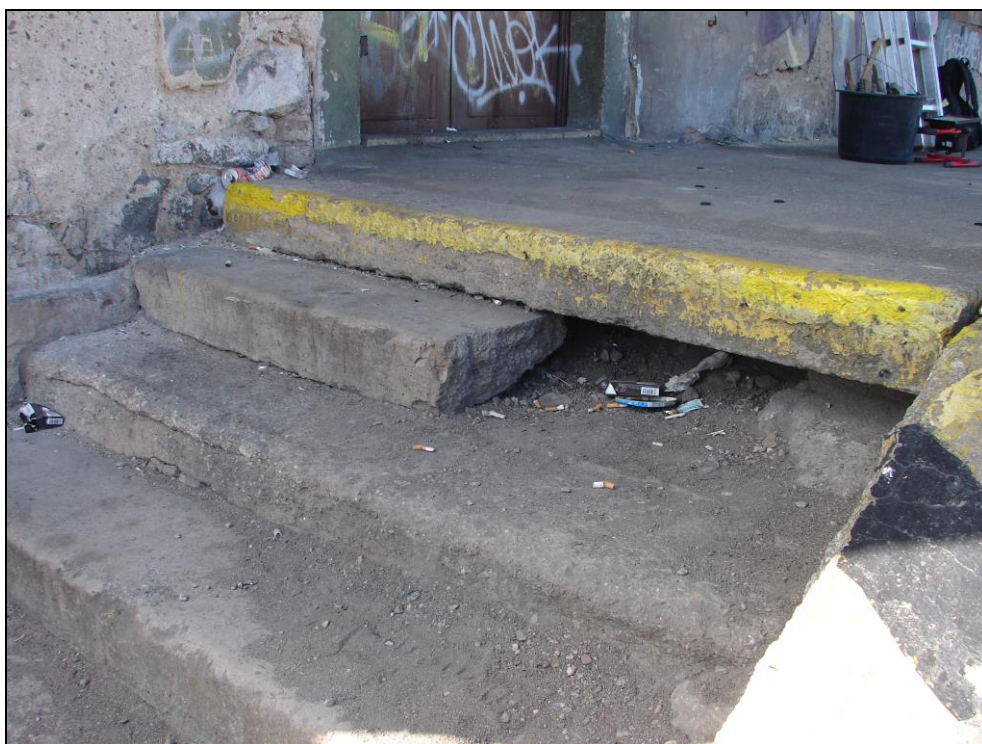
Foto 125: SO 03-55-01, sklad, rampy; rampa podél trati, betonové schodiště na rampu
