**Expertní zpráva č.
1600 J 236 - 03**

Optimalizace trati Praha Smíchov (mimo) - Černošice (mimo)
Projekt stavby Etapa 1 (včetně prodloužení)

**STAVEBNĚ TECHNICKÝ PRŮZKUM ZAMĚŘENÝ NA PŘÍTOMNOST
NEBEZPEČNÝCH MATERIÁLŮ VE STAVEBNÍCH KONSTRUKCÍCH**

SO 02-55-01 Praha Smíchov - Praha Radotín; **SO 03-55-01** ŽST Praha Radotín

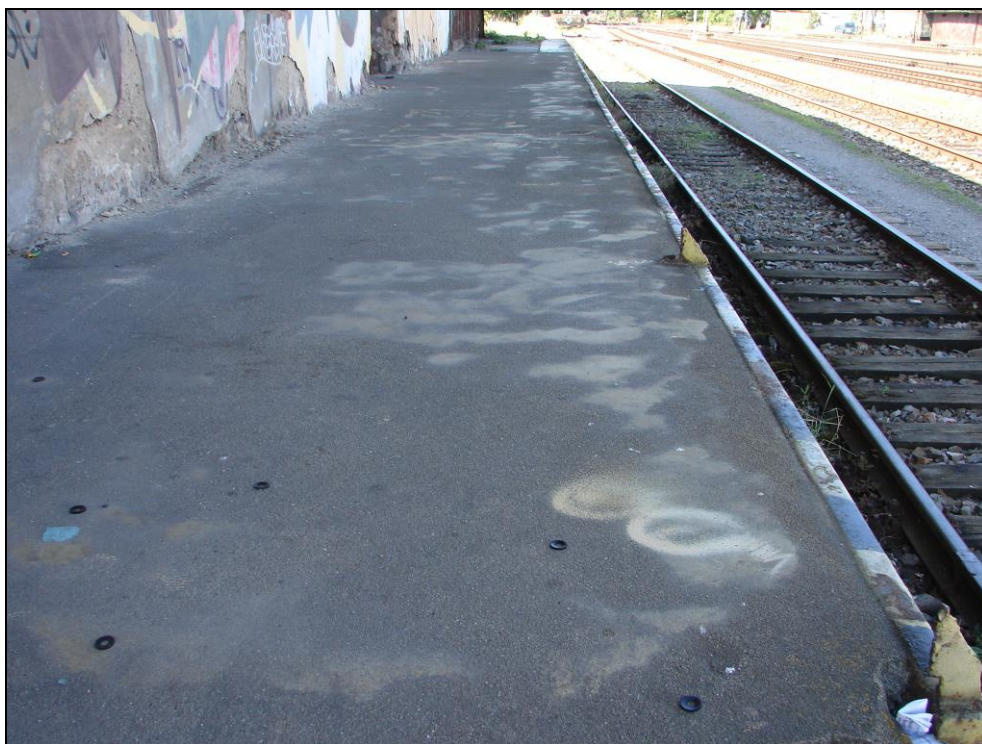
Foto 126: SO 03-55-01, sklad, rampy; rampa podél trati, na hraně rampy kolejnice, povrch beton, u dřevěné části skladu částečně kamenná dlažba (foto 127)

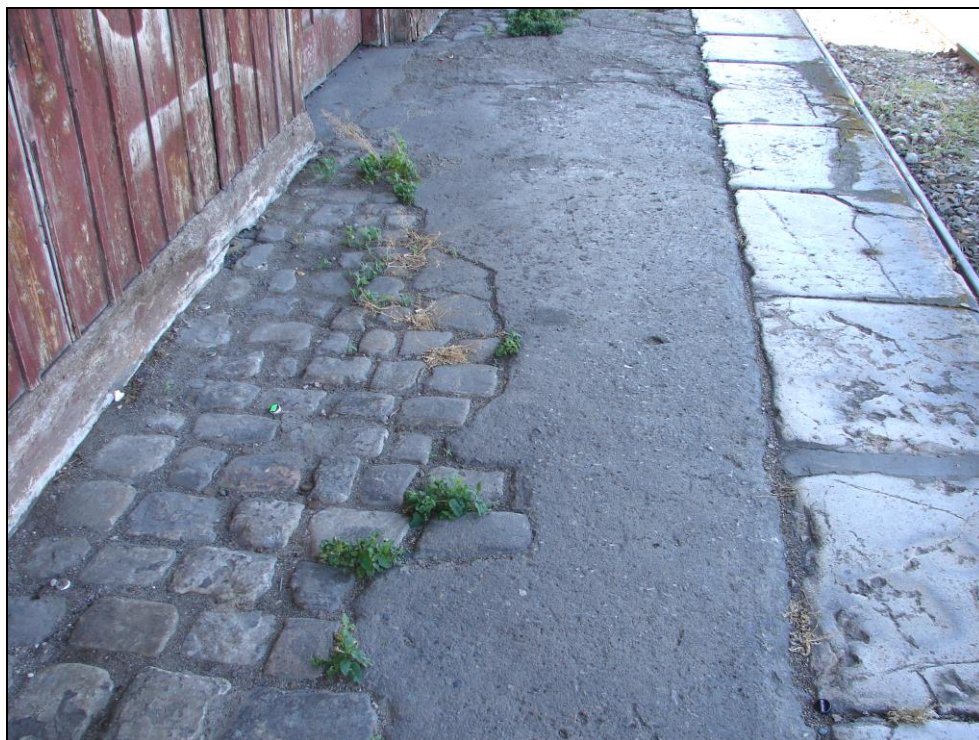
Foto 127: SO 03-55-01, sklad, rampy; rampa podél trati u dřevěné části skladu, na hraně rampy kolejnice, povrch částečně beton a částečně kamenná dlažba

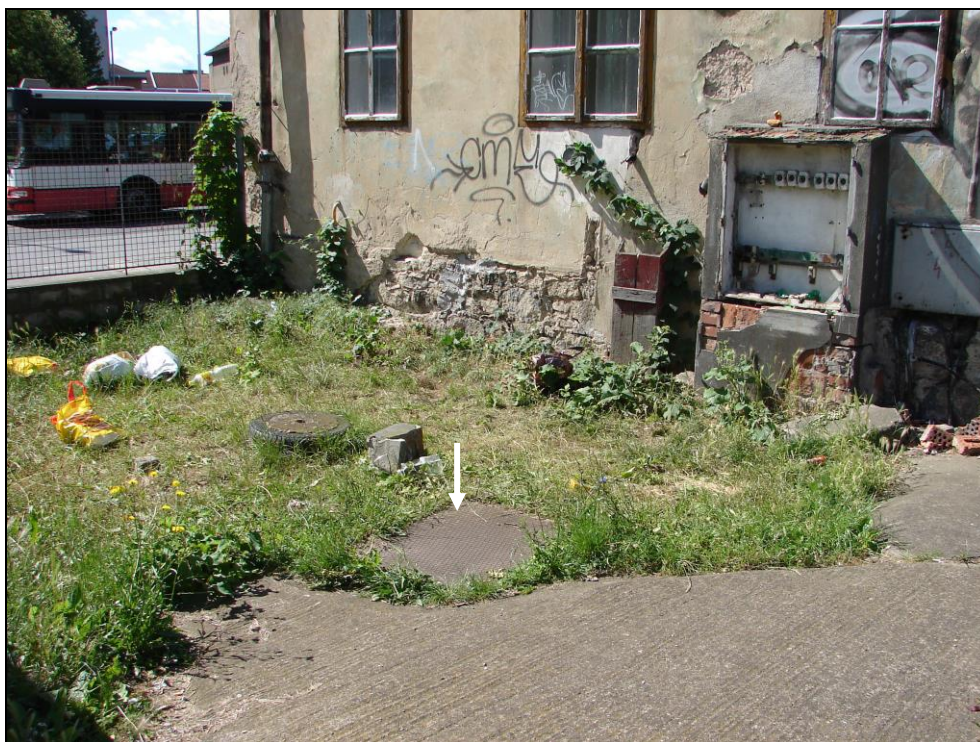
Foto 128: SO 03-55-01, sklad, okolí; betonová plocha, šipkou vyznačen ocelový poklop (foto 129)

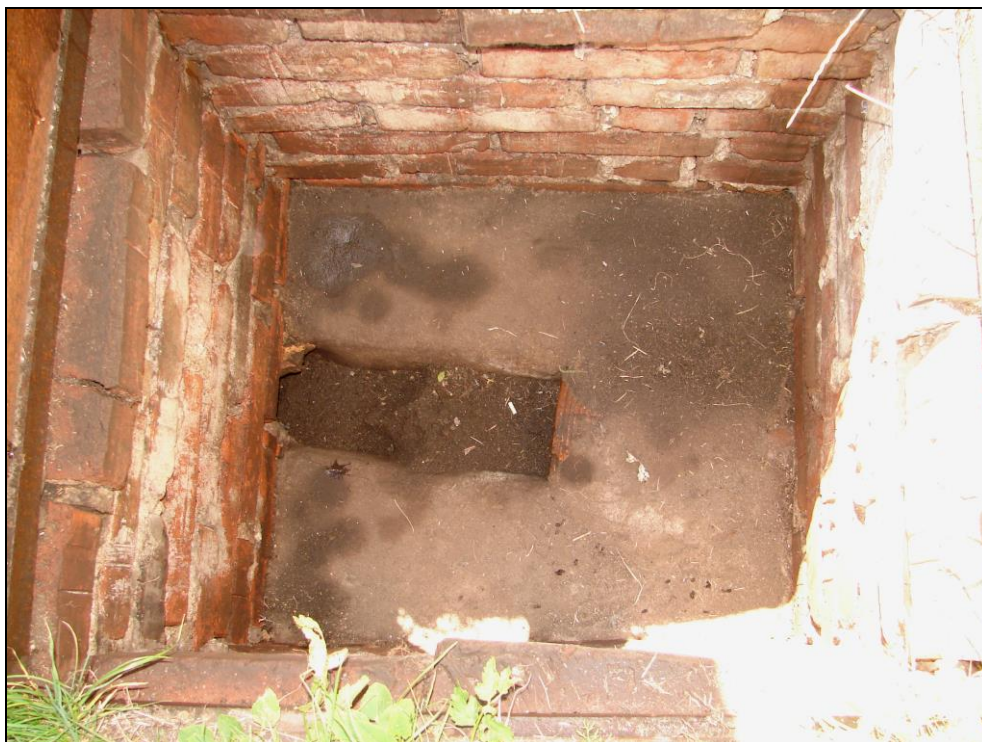
Foto 129: SO 03-55-01, sklad, okolí; zděná kanalizační šachtiice pod ocelovým poklopem z foto 128

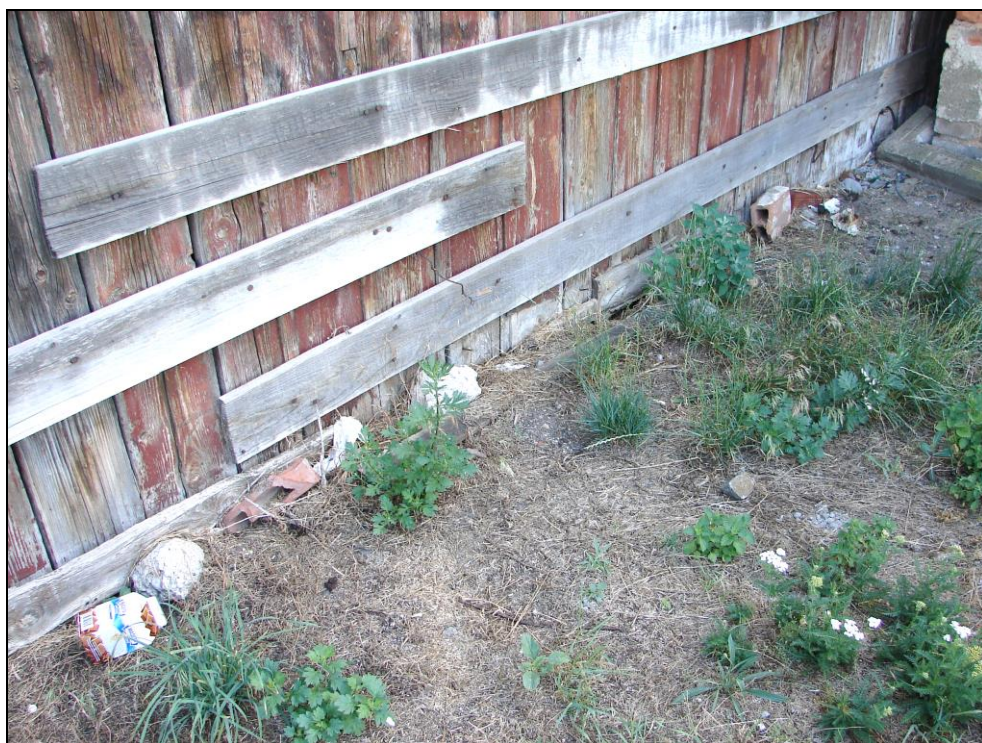
Foto 130: SO 03-55-01, sklad, okolí; zatravněná plocha u dřevěné štítové stěny

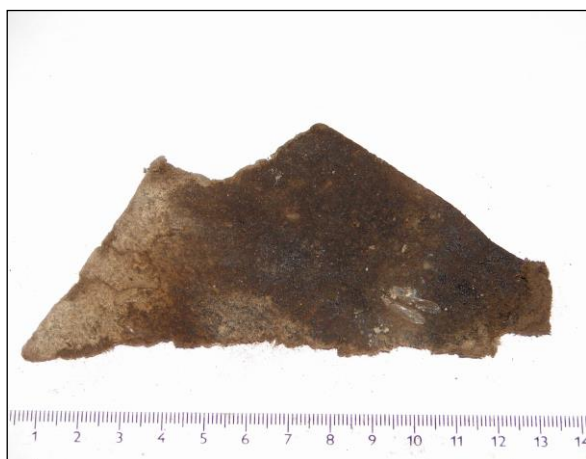
Foto 121: SO 03-55-01, sklad, střecha; krytina ze střešních šablon na bázi cementu, z šablony byl odebrán vzorek (foto 132),
střešní šablony na bázi cementu obsahují azbestová vlákna,
pod šablonami je asfaltová lepenka (šipka), z asfaltové lepenky byl odebrán vzorek (foto 134),
asfaltová lepenka neobsahuje azbest jako plnivo

Foto 134: Asfaltová lepenka
Střecha (pod šablonami)
Přítomnost azbestu jako plniva: **negativní**

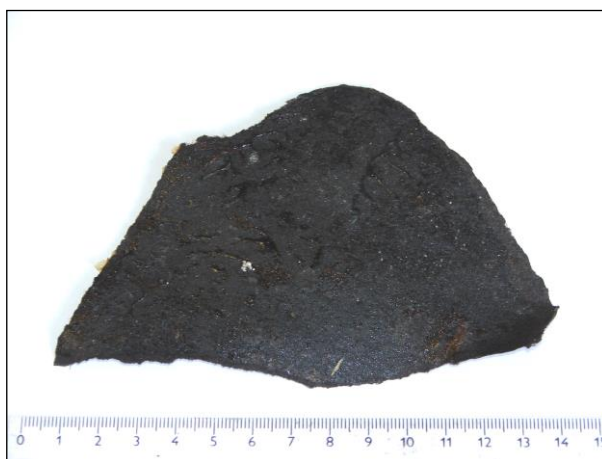
Foto 89: SO 03-55-01, sklad, interiér, předsíň; betonová podlaha, asfaltová lepenka pod PVC, z asfaltové lepenky byl odebrán vzorek (foto 135), asfaltová lepenka neobsahuje azbest jako plnivo

Foto 135: Asfaltová lepenka
Podlaha, pod PVC
Přítomnost azbestu jako plniva: **negativní**

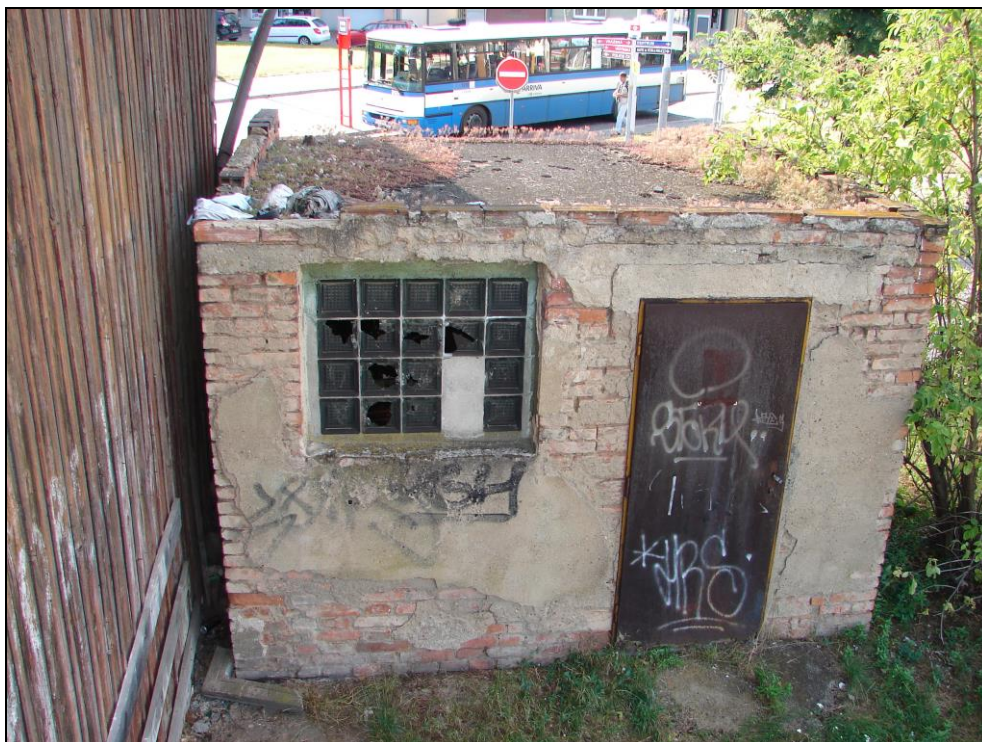
Foto 136: SO 03-55-01, zděný přístavek u skladu; celkový pohled, železobetonový strop (střecha) bez krytiny, zděné stěny (CP), okno z luxferů

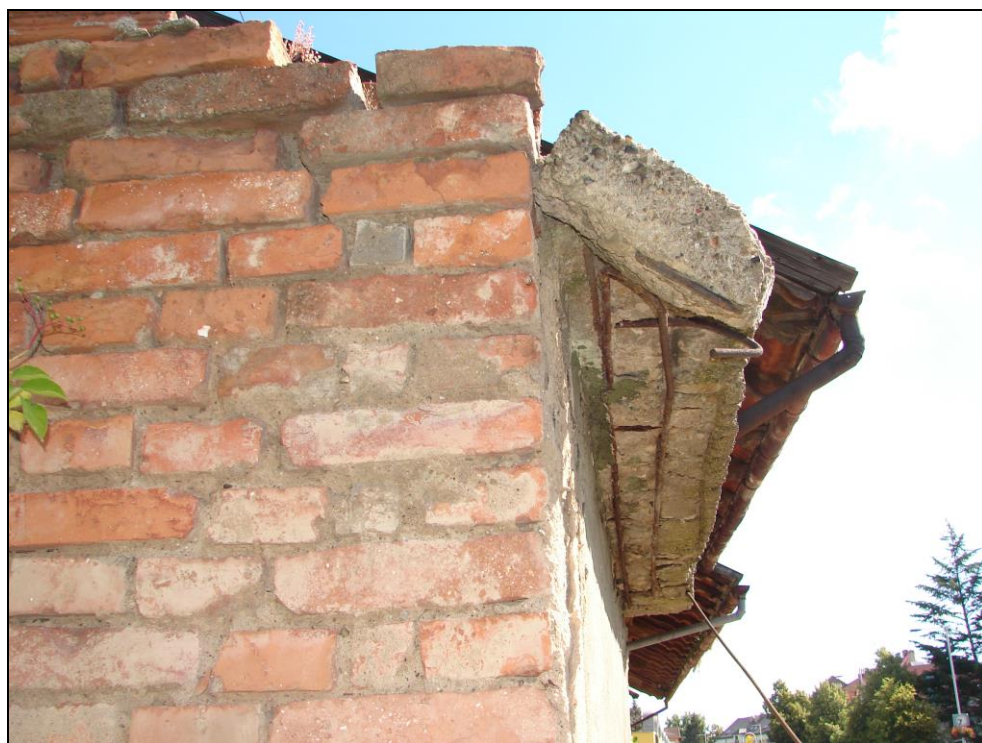
Foto 137: SO 03-55-01, zděný přístavek u skladu; celkový pohled, zděná stěna (CP), železobetonová římsa

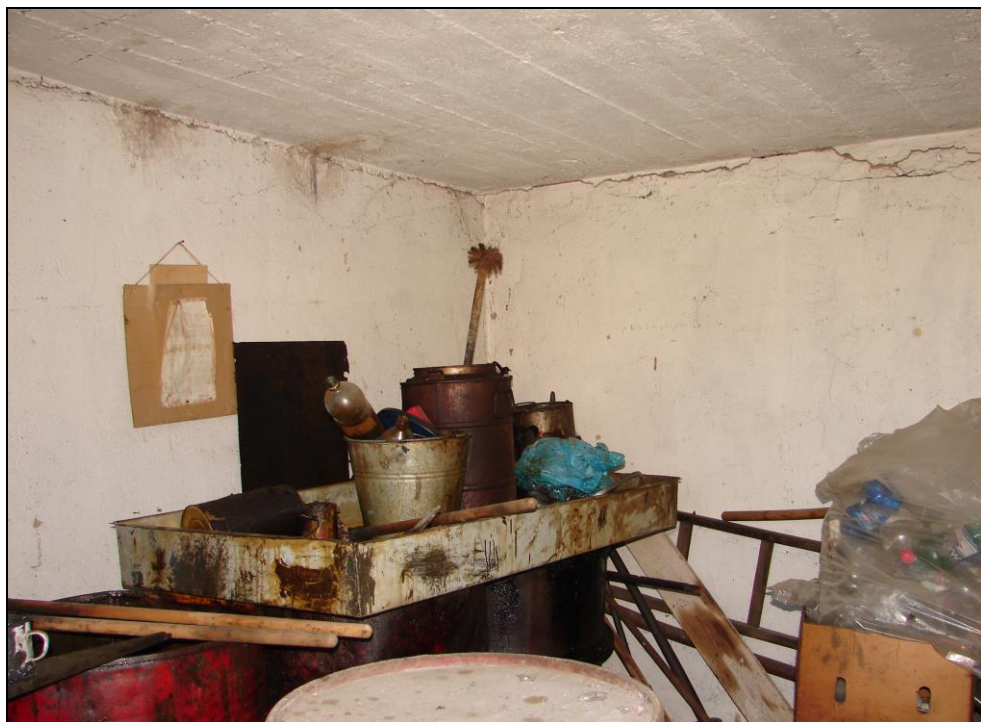
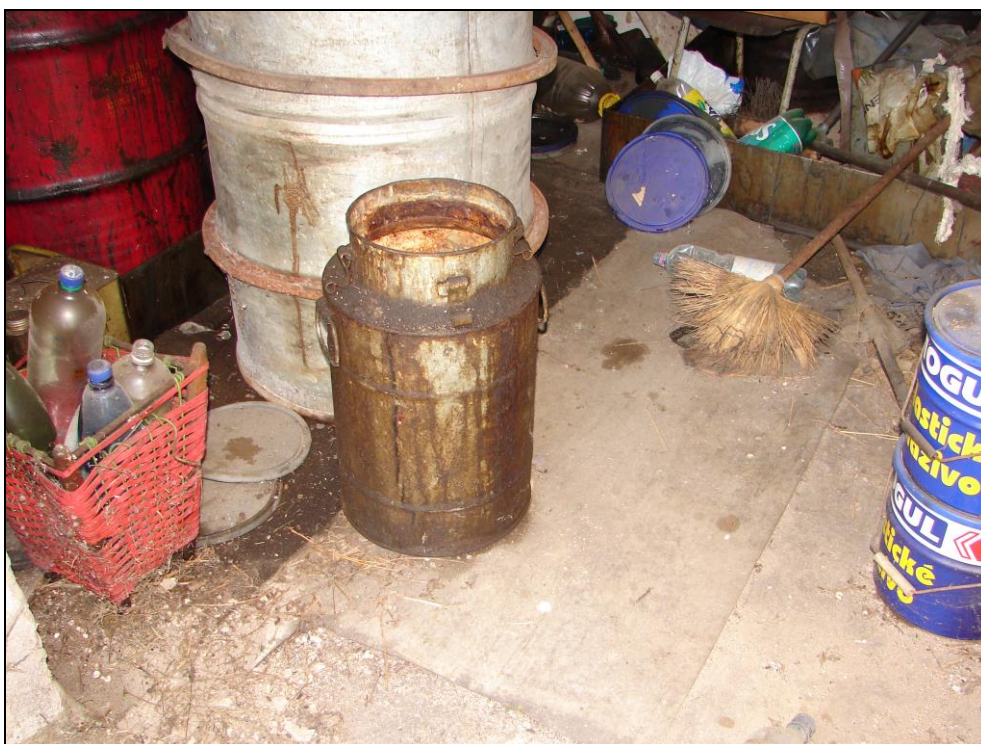
Foto 138 a 139: SO 03-55-01, zděný přístavek u skladu, interiér; železobetonový strop (střecha), zděné stěny (CP), na betonové podlaze PVC, v přístavku je sklad olejových produktů, oleje jsou v nádobách či sudech, sudy jsou zpravidla postaveny v plechových vanách (foto 140 a 141), povrch PVC je místy od oleje, **zasažení betonové podlahy olejem je povrchové, lokální, minimálního rozsahu a zcela zanedbatelné**

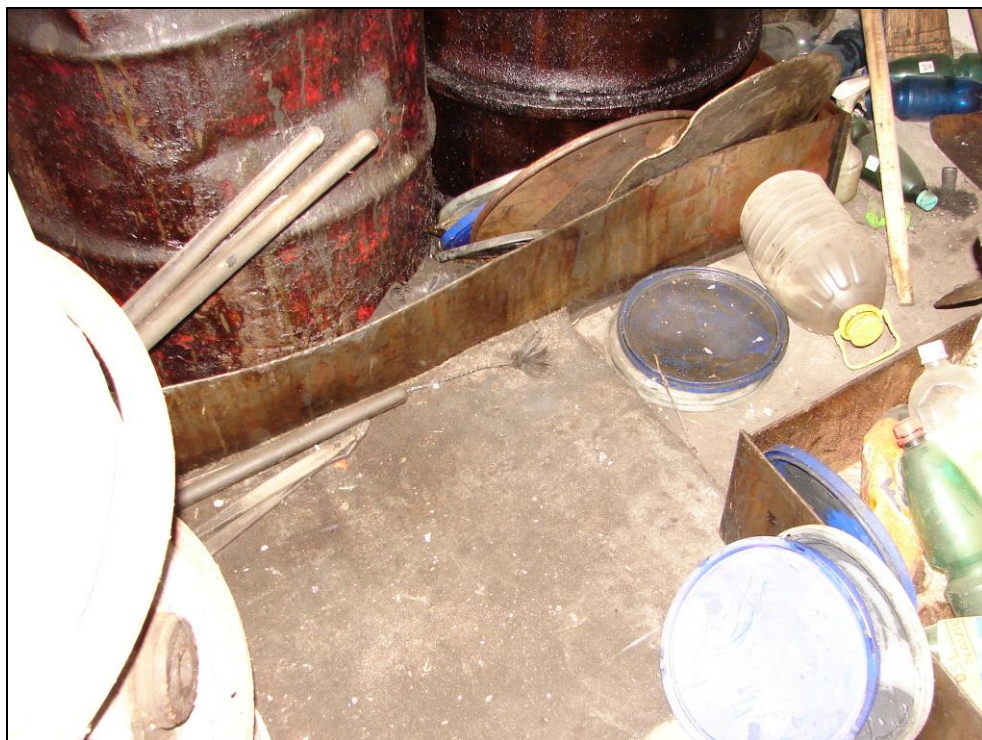
Foto 140 a 141: SO 03-55-01, zděný přístavek u skladu, interiér;
oleje jsou v nádobách či sudech, sudy jsou zpravidla postaveny v plechových vanách,
povrch PVC je místy od oleje,
**zasažení betonové podlahy olejem je povrchové, lokální, minimálního rozsahu
a zcela zanedbatelné**

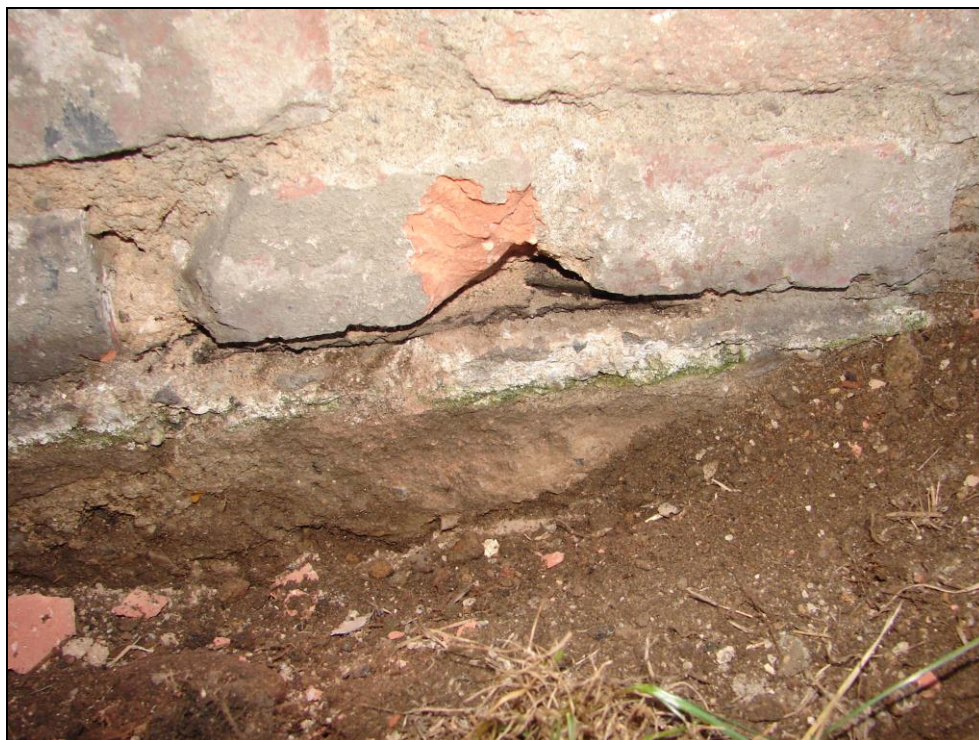
Foto 142: SO 03-55-01, zděný přístavek u skladu; sonda pro zjištění spodní izolace, zjištěna asfaltová lepenka, z asfaltové lepenky byl odebrán vzorek (foto 143), **asfaltová lepenka neobsahuje azbest jako plnivo**

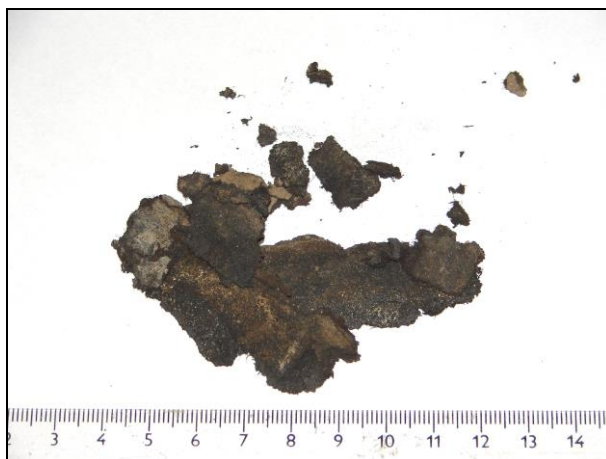
Foto 143: Asfaltová lepenka
Spodní izolace
Přítomnost azbestu jako plniva: **negativní**

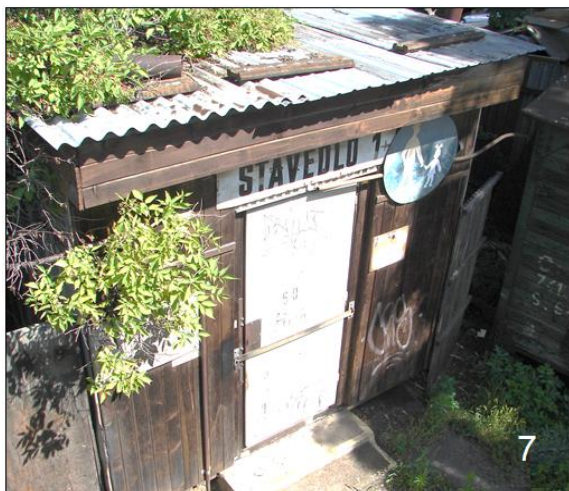
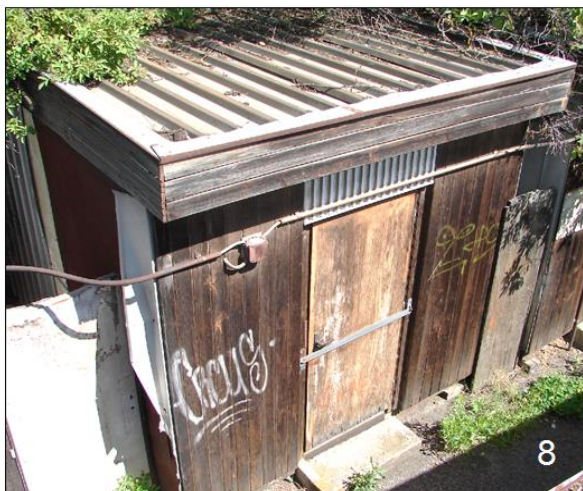
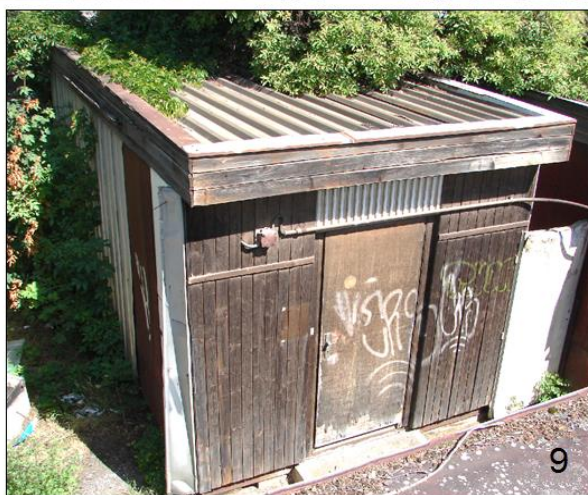
Foto 144 - 146: SO 03-55-01, stavební buňky; celkové pohledy na stavební buňky (stojí v řadě vedle sebe)

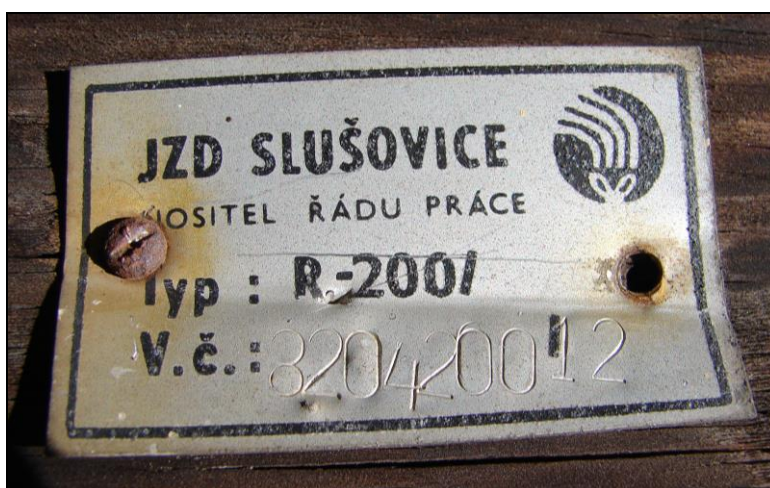
Foto 147: SO 03-55-01, stavební buňky; štítek s uvedením výrobce a typového označení buněk (všechny 3 buňky jsou identické)

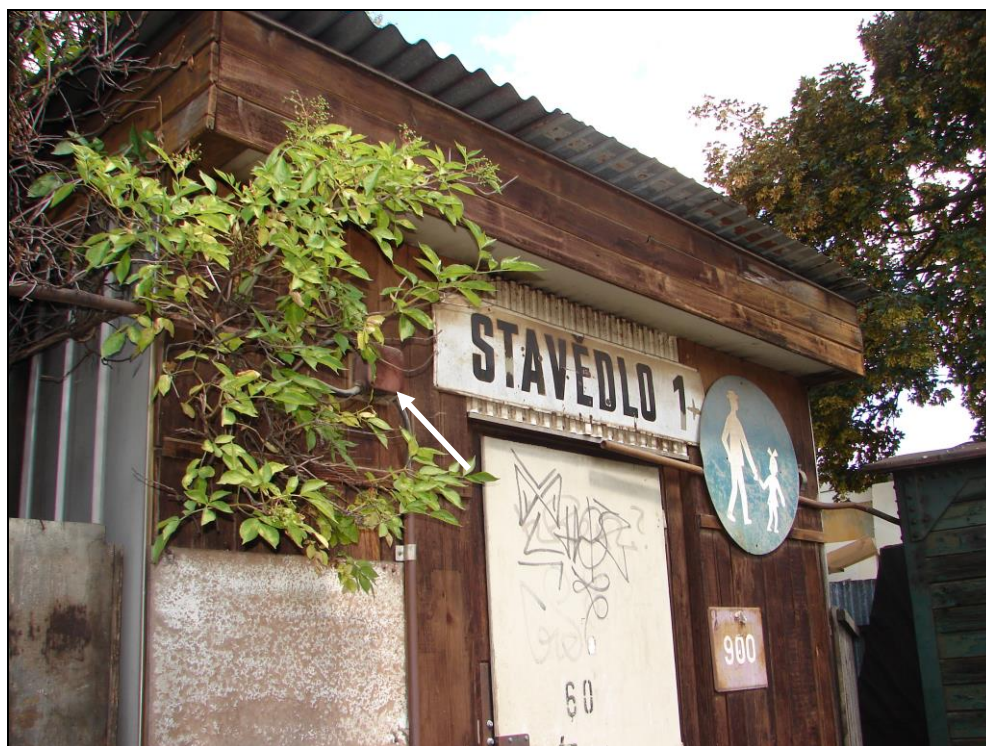
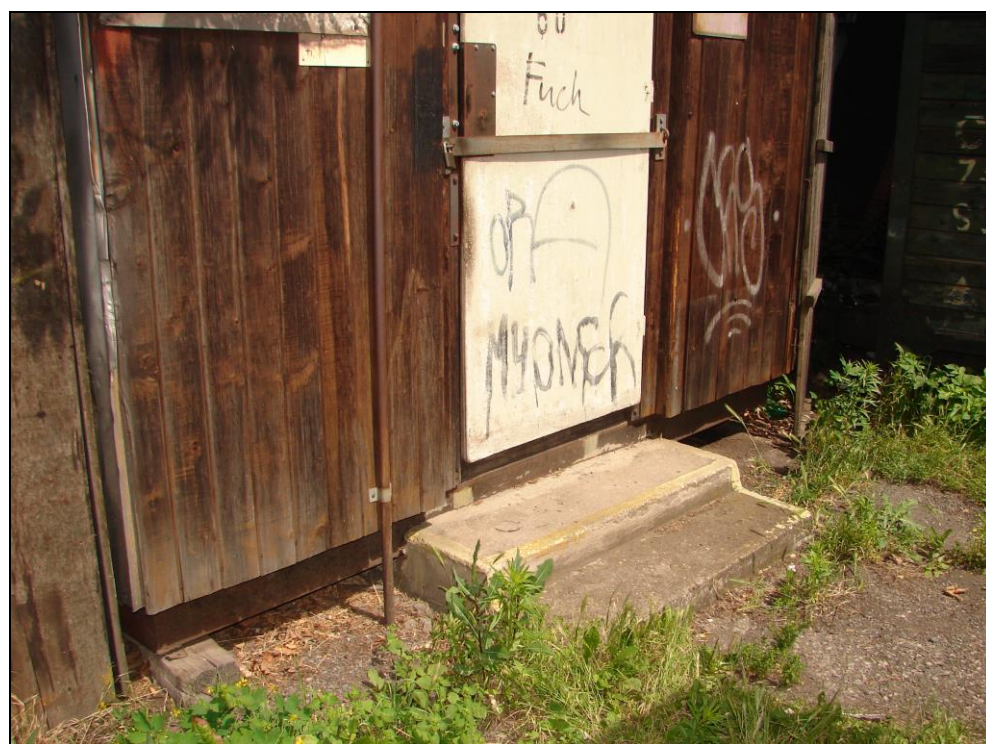
Foto 148 a 149: SO 03-55-01, stavební buňka, demolice č. 7; pohled na buňku, sendvičové stěnové panely (foto 178 a 179) jsou částečně pobity palubkami a částečně plechem, střešní krytina z trapézového plechu částečně překrytá vlnitým plechem a dalším trapézovým plechem (foto 151), betonový schod, šipkou vyznačena rozvodná krabice el. energie (foto 150)

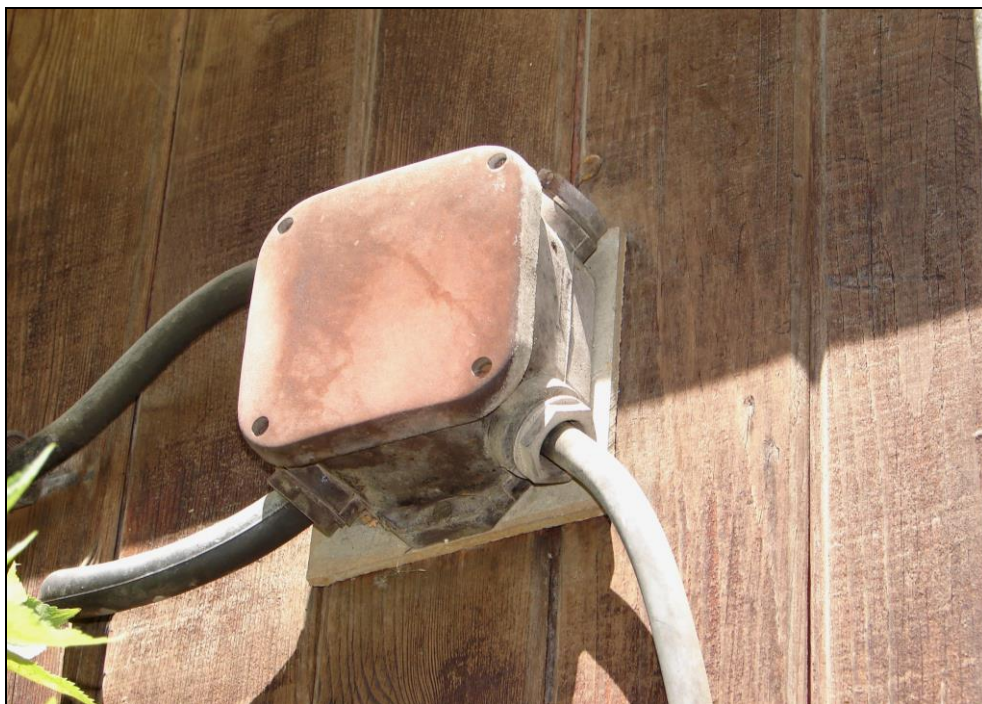
Foto 150: SO 03-55-01, stavební buňka, demolice č. 7; rozvodná krabice el. energie z foto 148, pod krabicí je deska na bázi cementu, deska na bázi cementu obsahuje azbestová vlákna

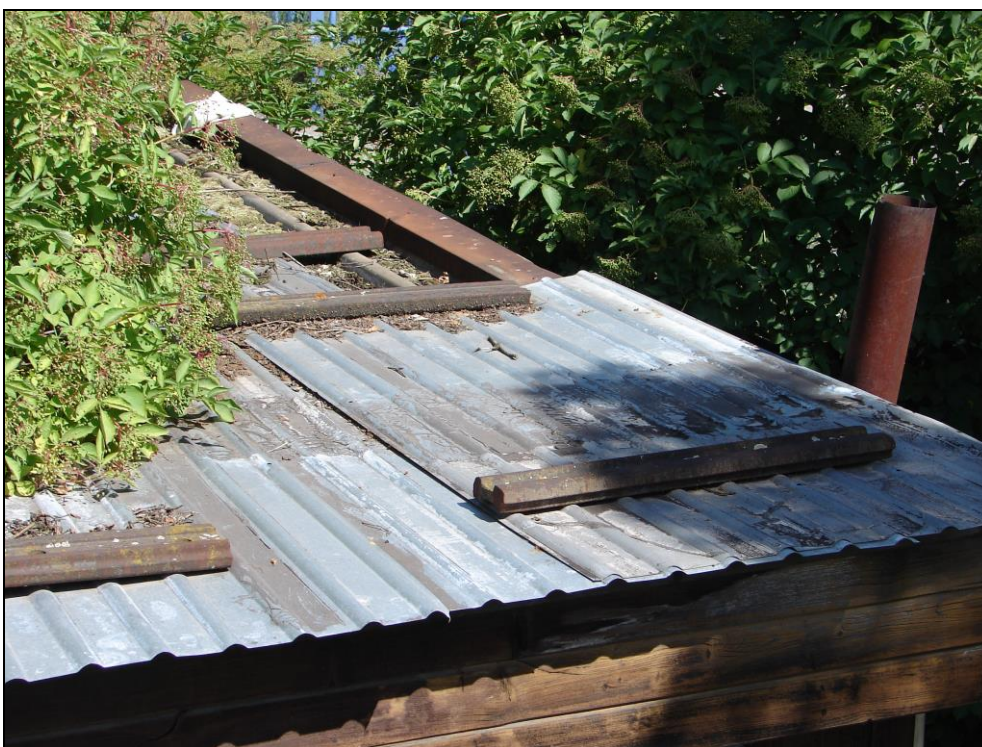
Foto 151: SO 03-55-01, stavební buňka, demolice č. 7, střecha; pohled na buňku, střešní krytina z trapézového plechu částečně překrytá dalším trapézovým plechem (foto 148) zatíženým kolejnicemi

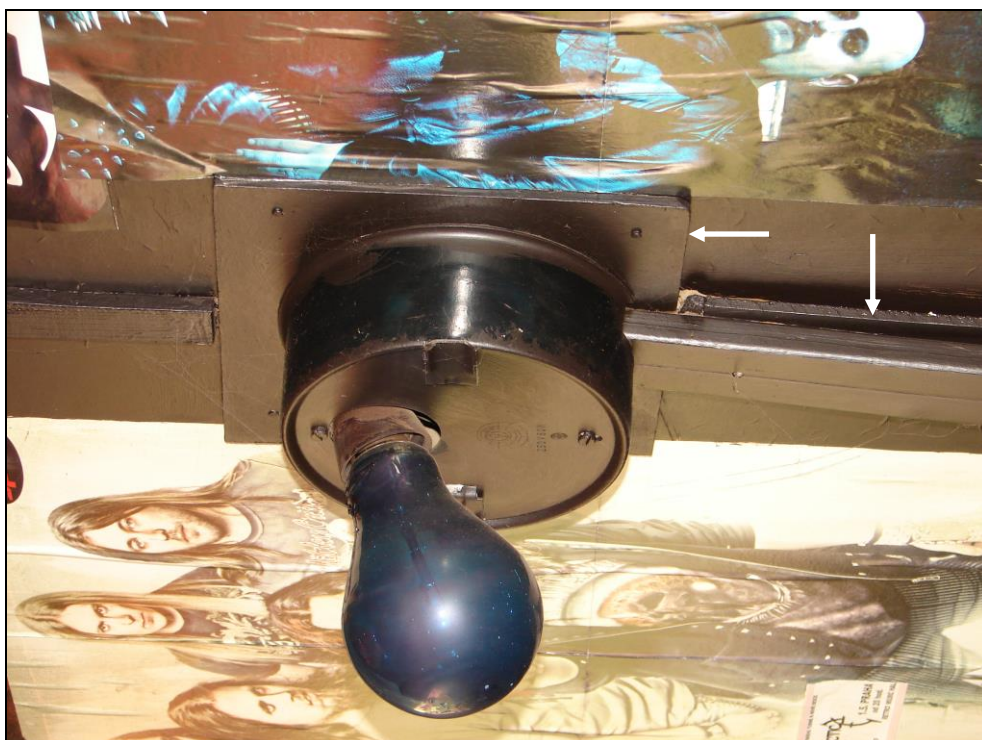
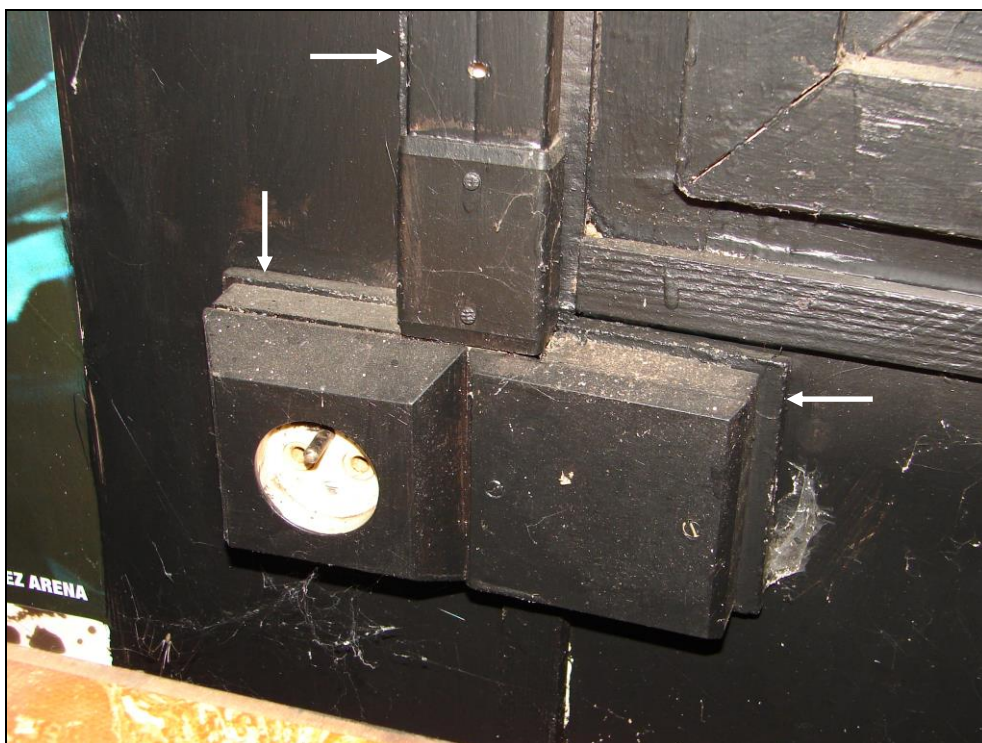
Foto 154 a 155: SO 03-55-01, stavební buňka, demolice č. 7, interiér;
pod osvětlením na stropě, plastovými lištami s el. rozvody a zásuvkami
jsou desky na bázi cementu (viz šipky),
desky na bázi cementu obsahují azbestová vlákna

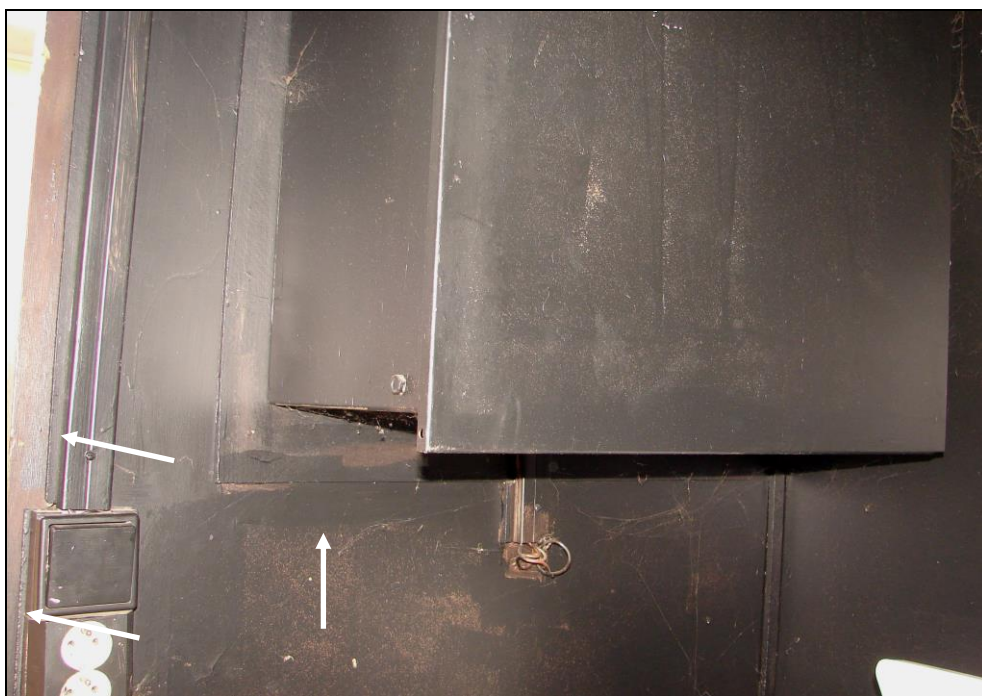
Foto 156: SO 03-55-01, stavební buňka, demolice č. 7, interiér;
pod plastovými lištami s el. rozvody, vypínačem, zásuvkou a el. rozvaděčem
u vstupu jsou desky na bázi cementu (viz šipky),
desky na bázi cementu obsahují azbestová vlákna

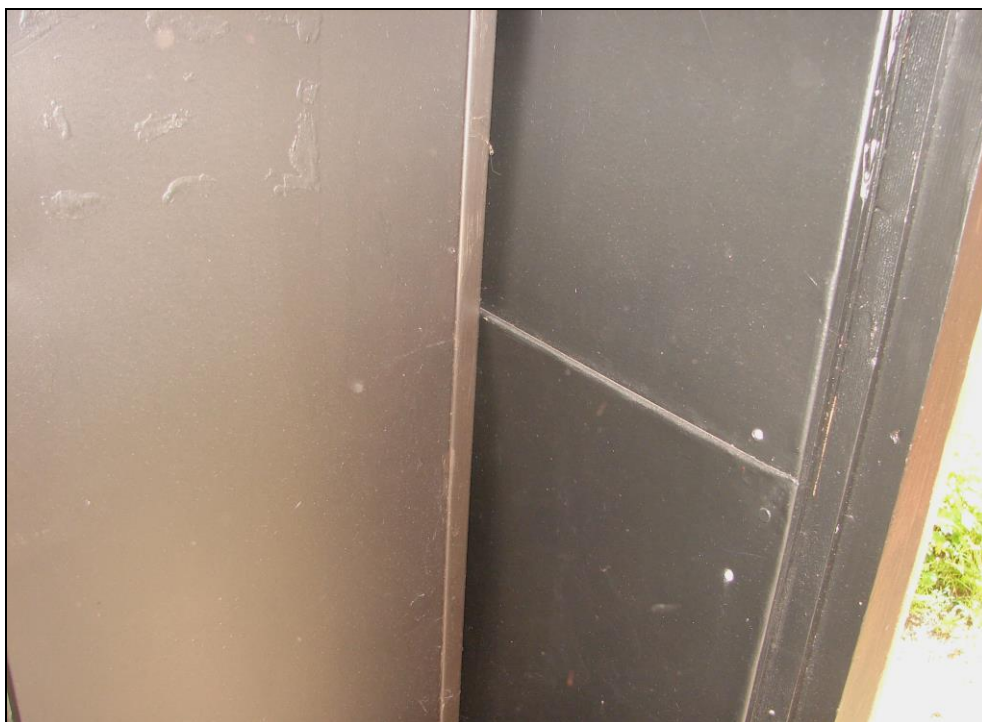
Foto 157: SO 03-55-01, stavební buňka, demolice č. 7, interiér;
stěny rohu vlevo u vstupu a části stropu (místo pro kamna) jsou opatřeny plechy
s ohnivzdorným materiálem na bázi cementu na rubové straně (foto 192 a 193),
materiál na bázi cementu na rubové straně plechu obsahuje azbestová vlákna

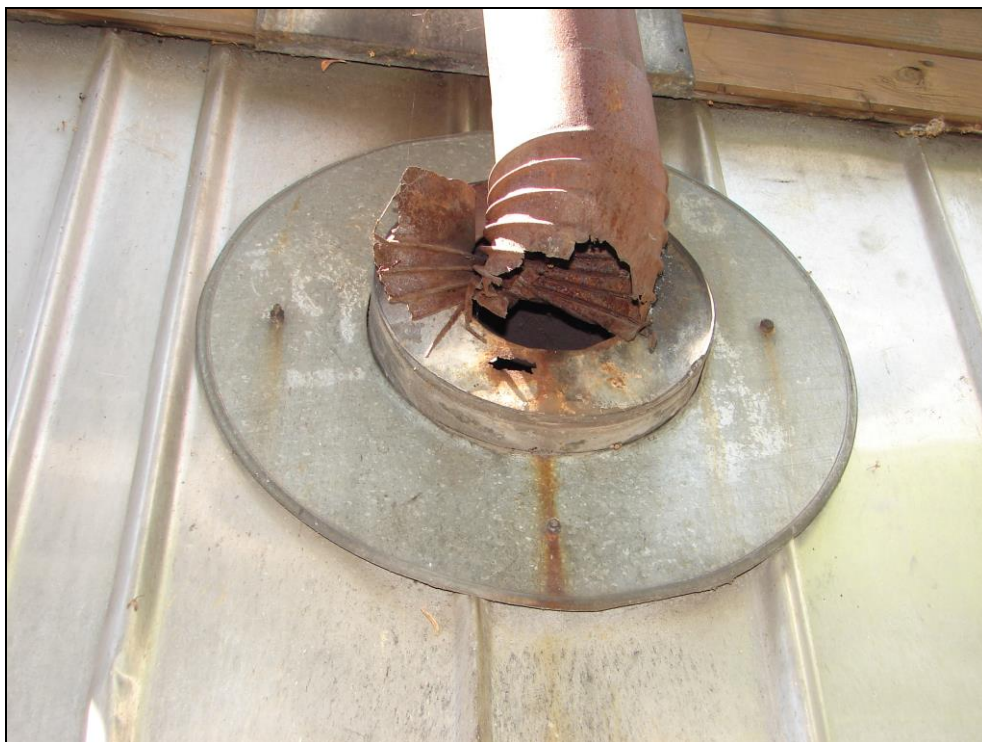
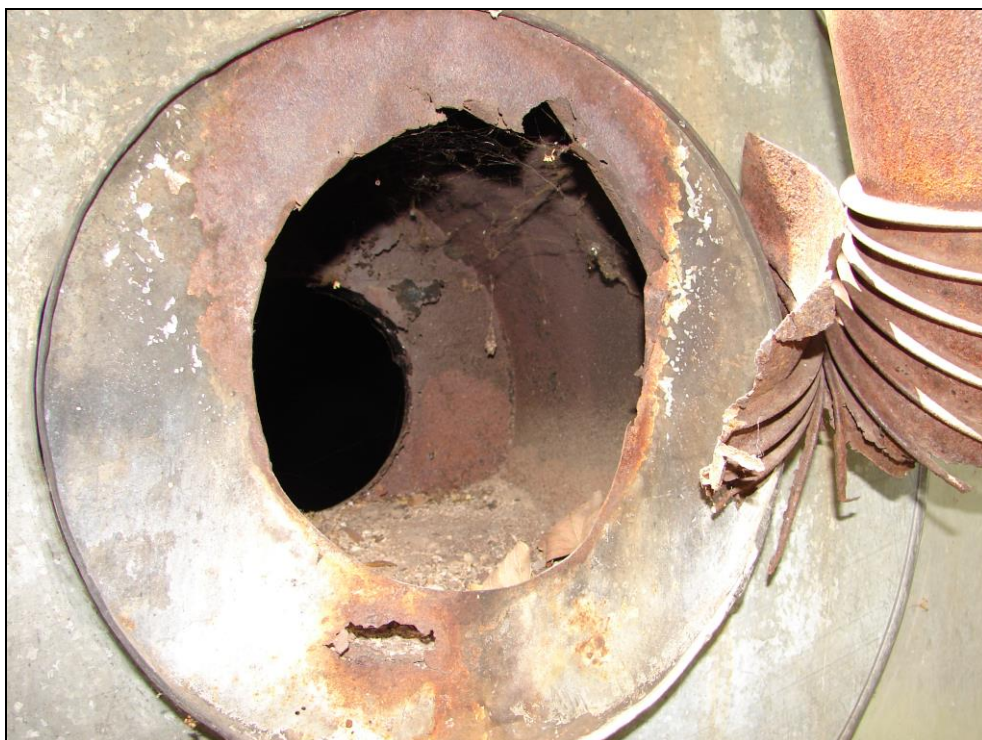
Foto 158 a 159: SO 03-55-01, stavební buňka, demolice č. 7, interiér;
průchodka stěnou pro kamnovou rouru (foto 151), materiál pouze plech

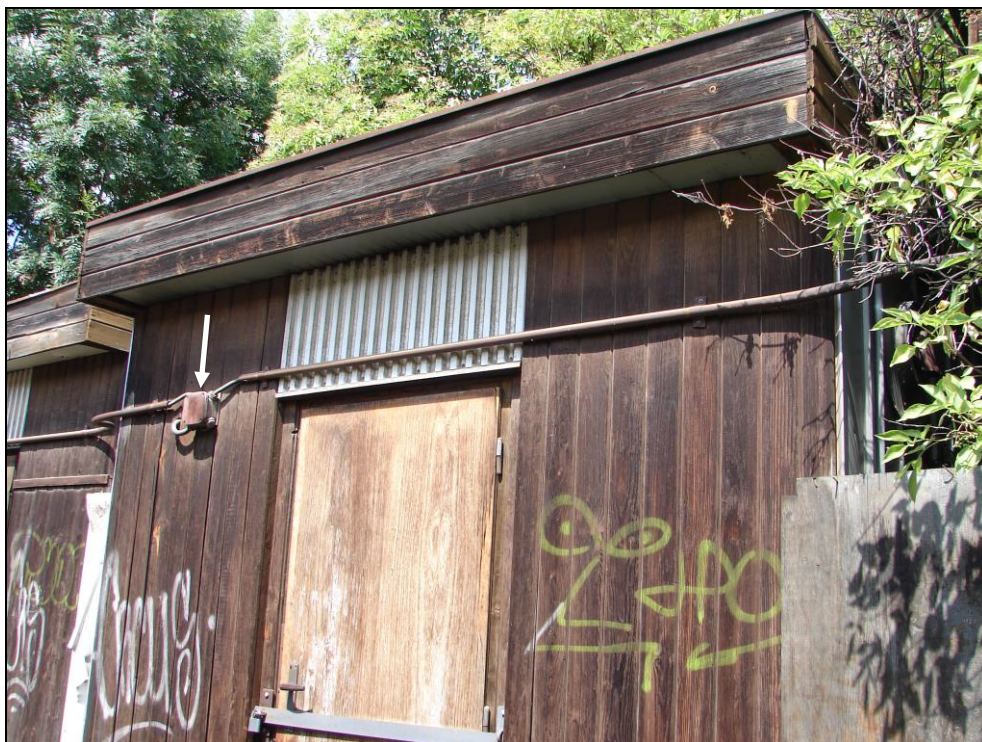
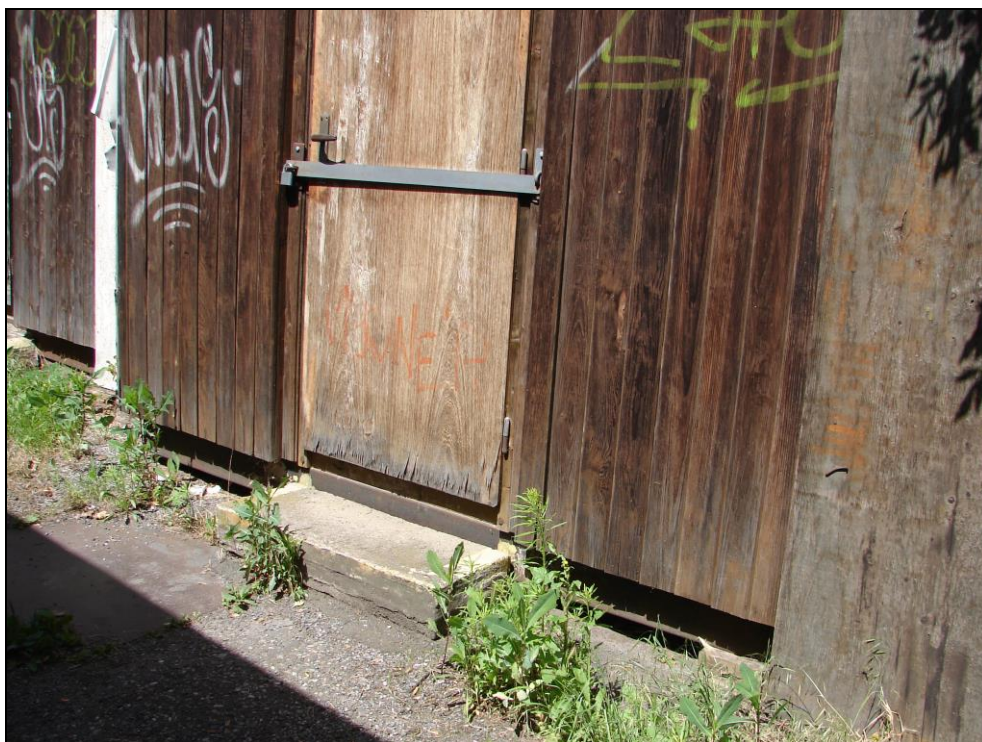
Foto 160 a 161: SO 03-55-01, stavební buňka, demolice č. 8; pohled na buňku, sendvičové stěnové panely (foto 178 a 179) jsou částečně pobity palubkami a částečně plechem, betonový schod, šipkou vyznačena rozvodná krabice el. energie (foto 162)

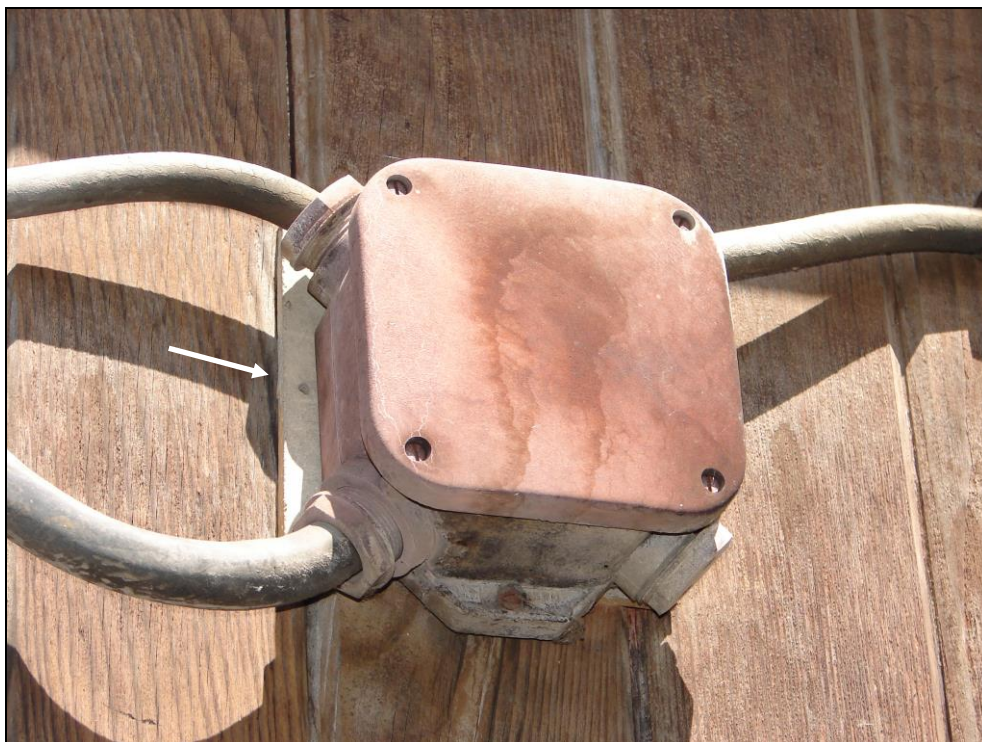
Foto 162: SO 03-55-01, stavební buňka, demolice č. 8; rozvodná krabice el. energie z foto 160, pod krabicí je deska na bázi cementu (šipka),
deska na bázi cementu obsahuje azbestová vlákna

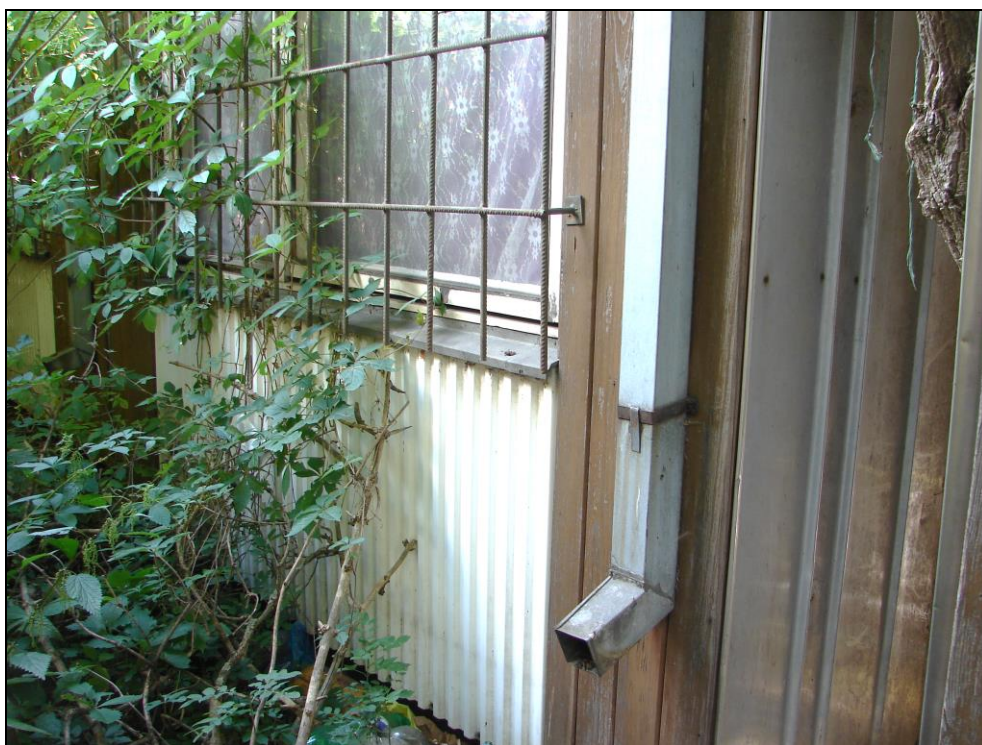
Foto 163: SO 03-55-01, stavební buňka, demolice č. 8; zadní stěna pobitá plechem, dřevěné okno

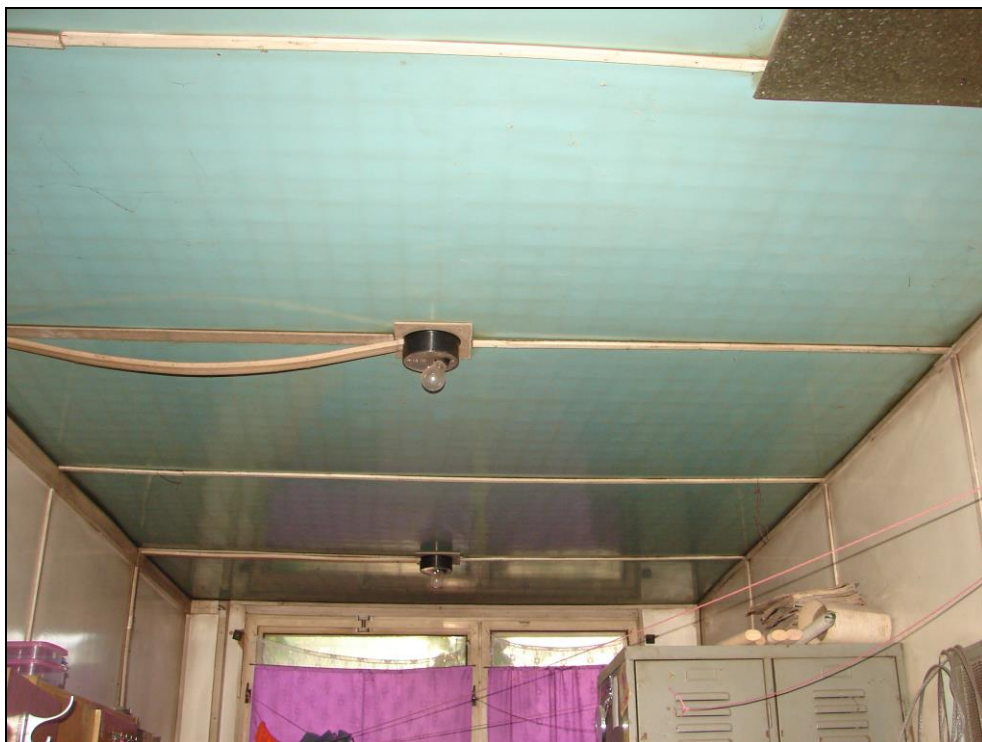
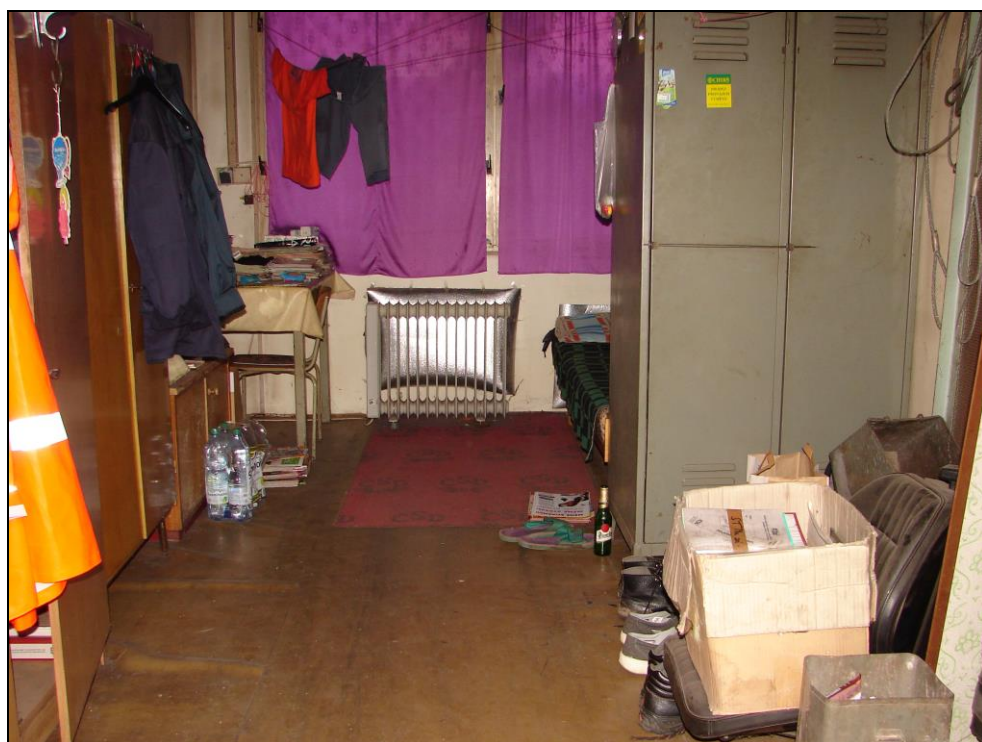
Foto 164 a 165: SO 03-55-01, stavební buňka, demolice č. 8, interiér;
dřevěné okno, na dřevěné podlaze PVC,
pod osvětlením na stropě, plastovými lištami s el. rozvody a zásuvkami
jsou desky na bázi cementu (foto 166 - 168),
desky na bázi cementu obsahují azbestová vlákna
