**Expertní zpráva č.
1600 J 236 - 03**

Optimalizace trati Praha Smíchov (mimo) - Černošice (mimo)
Projekt stavby Etapa 1 (včetně prodloužení)

**STAVEBNĚ TECHNICKÝ PRŮZKUM ZAMĚŘENÝ NA PŘÍTOMNOST
NEBEZPEČNÝCH MATERIÁLŮ VE STAVEBNÍCH KONSTRUKCÍCH**

SO 02-55-01 Praha Smíchov - Praha Radotín; **SO 03-55-01** ŽST Praha Radotín

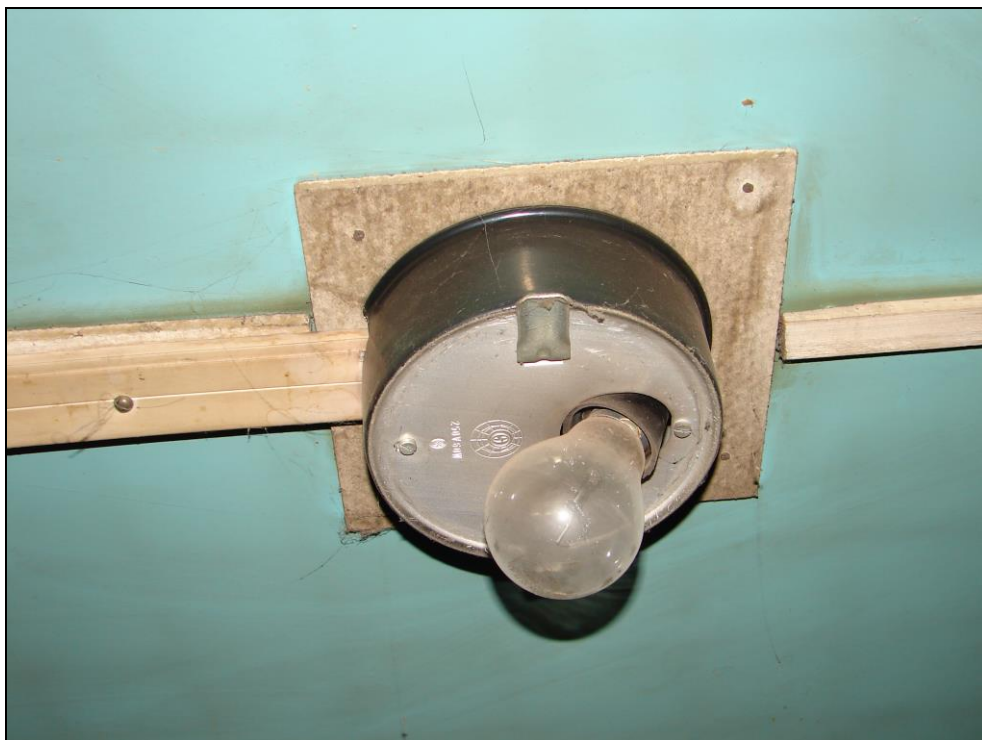
Foto 166 a 167: SO 03-55-01, stavební buňka, demolice č. 8, interiér;
pod osvětlením na stropě, plastovými lištami s el. rozvody a zásuvkami
jsou desky na bázi cementu,
desky na bázi cementu obsahují azbestová vlákna

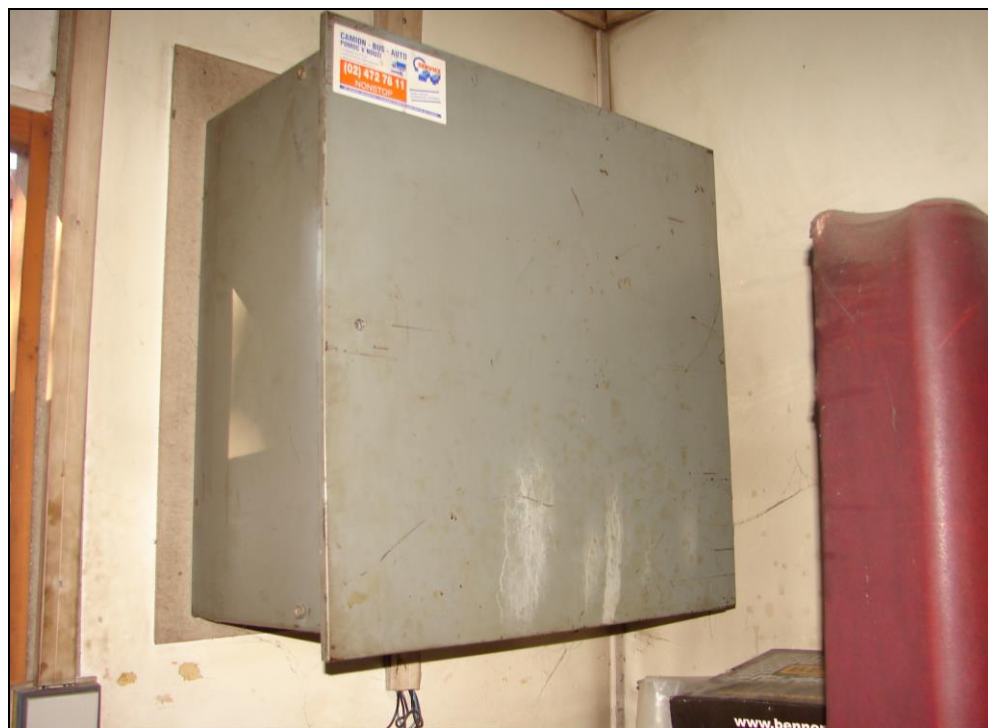
Foto 169: SO 03-55-01, stavební buňka, demolice č. 8, interiér; pod plastovými lištami
s el. rozvody, vypínačem a rozvaděčem el. energie jsou desky na bázi cementu,
desky na bázi cementu obsahují azbestová vlákna

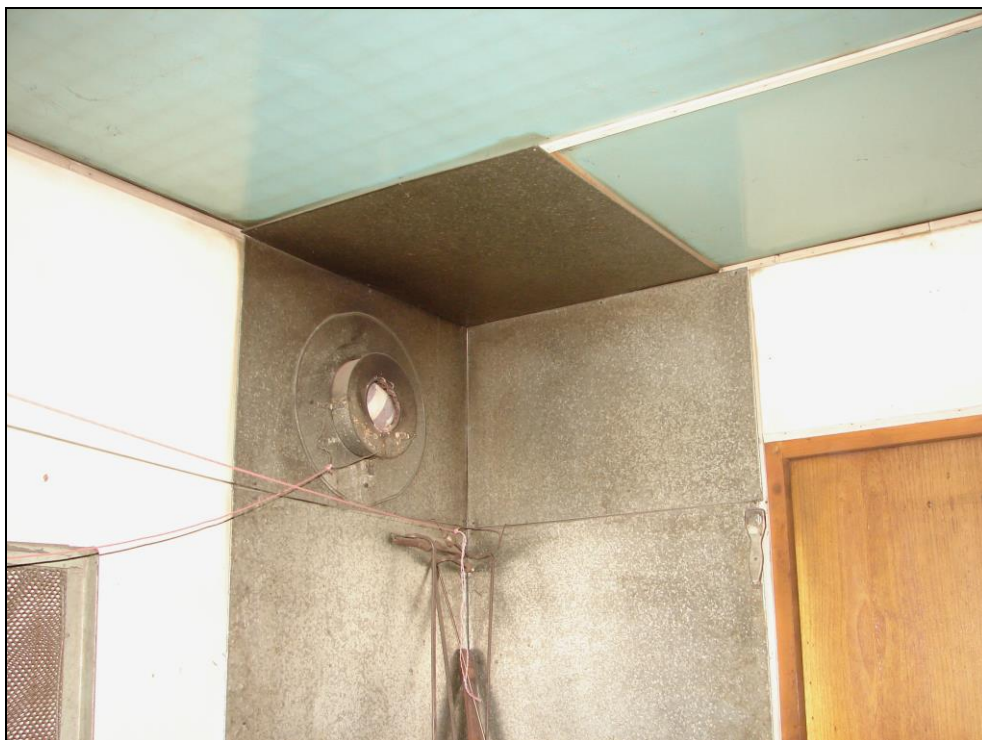
Foto 170 a 171: SO 03-55-01, stavební buňka, demolice č. 8, interiér;
stěny rohu vlevo u vstupu a části stropu jsou opatřeny plechy s ohnivzdorným
materiálem na bázi cementu na rubové straně (foto 192 a 193),
materiál na bázi cementu na rubové straně plechu obsahuje azbestová vlákna

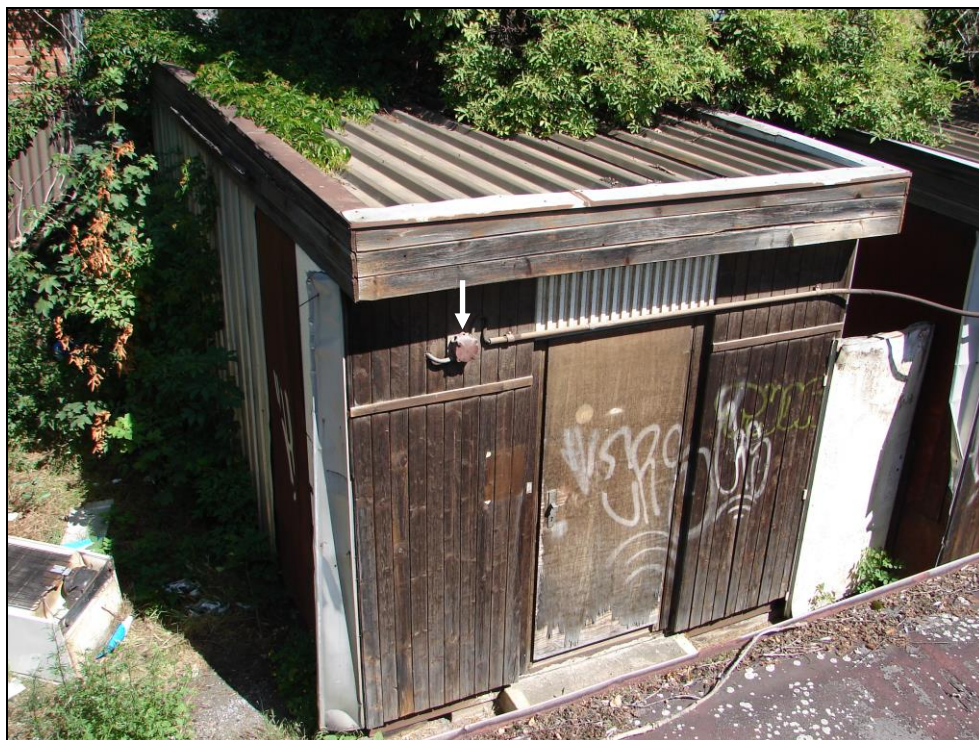
Foto 172: SO 03-55-01, stavební buňka, demolice č. 9; pohled na buňku, sendvičové stěnové panely (foto 178 a 179) jsou částečně pobity palubkami a částečně plechem, šipkou vyznačena rozvodná krabice el. energie (foto 176)

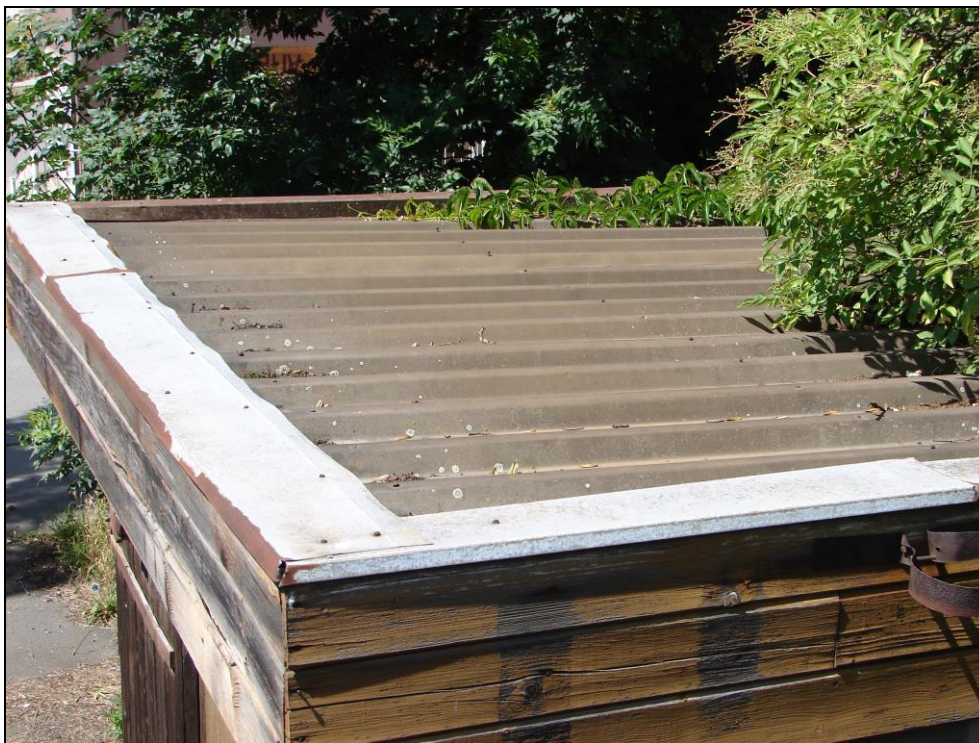
Foto 173: SO 03-55-01, stavební buňka, demolice č. 9, střecha; střešní krytina z trapézového plechu

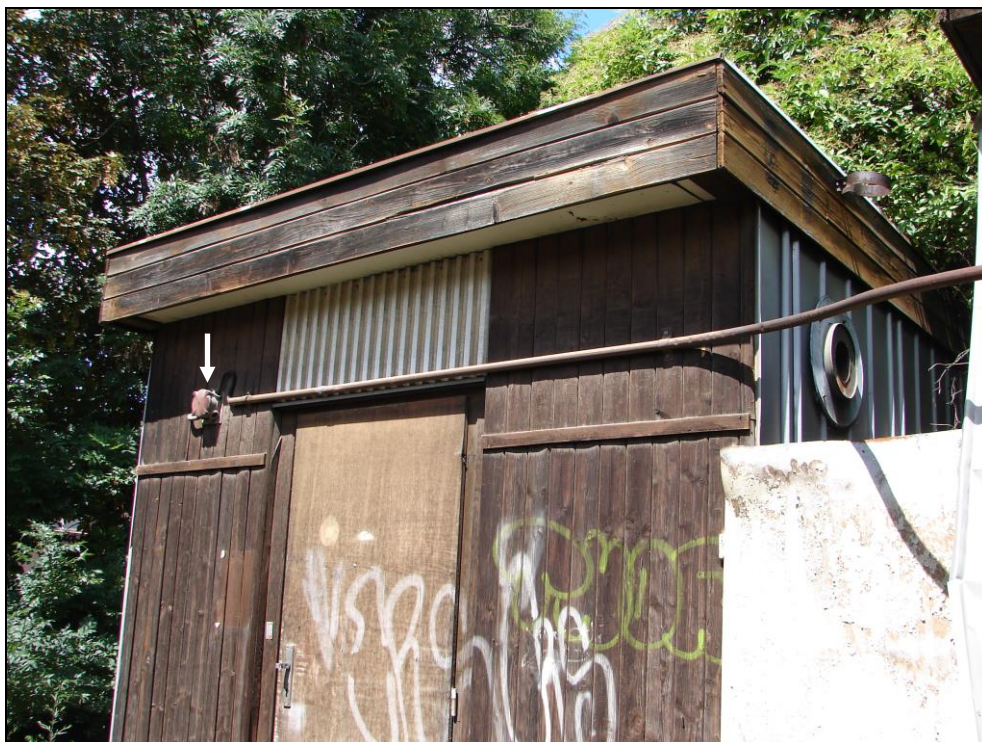
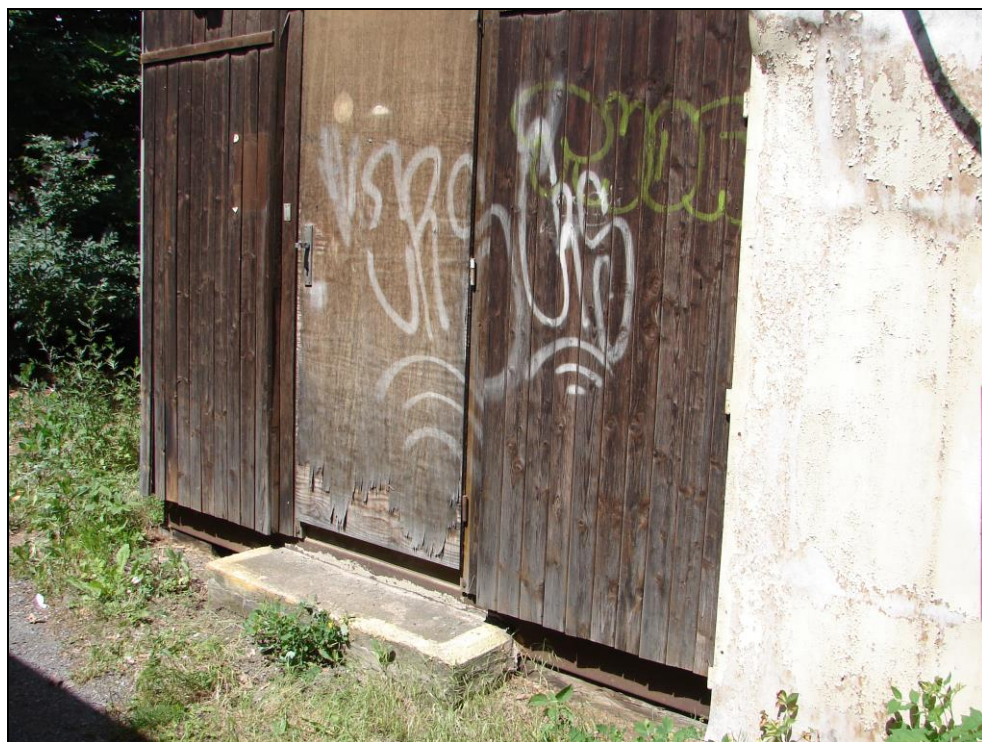
Foto 174 a 175: SO 03-55-01, stavební buňka, demolice č. 9; pohled na buňku, sendvičové stěnové panely (foto 178 a 179) jsou částečně pobity palubkami a částečně plechem, betonový schod, šipkou vyznačena rozvodná krabice el. energie (foto 176)

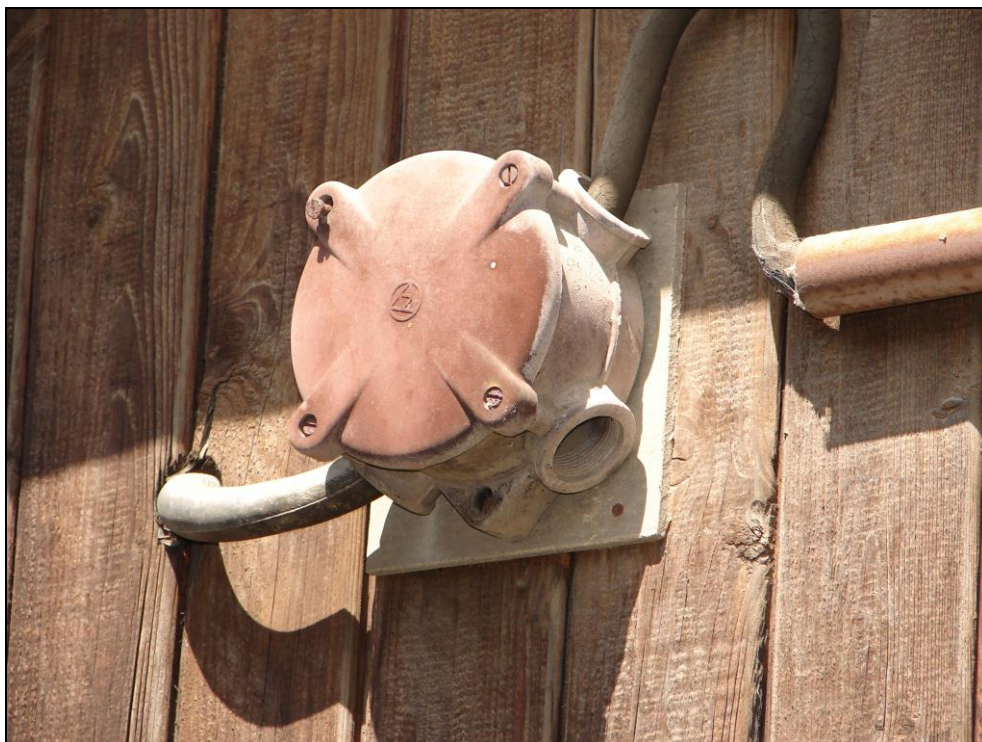
Foto 176: SO 03-55-01, stavební buňka, demolice č. 9; rozvodná krabice el. energie z foto 164 a 166, pod krabicí je deska na bázi cementu, deska na bázi cementu obsahuje azbestová vlákna

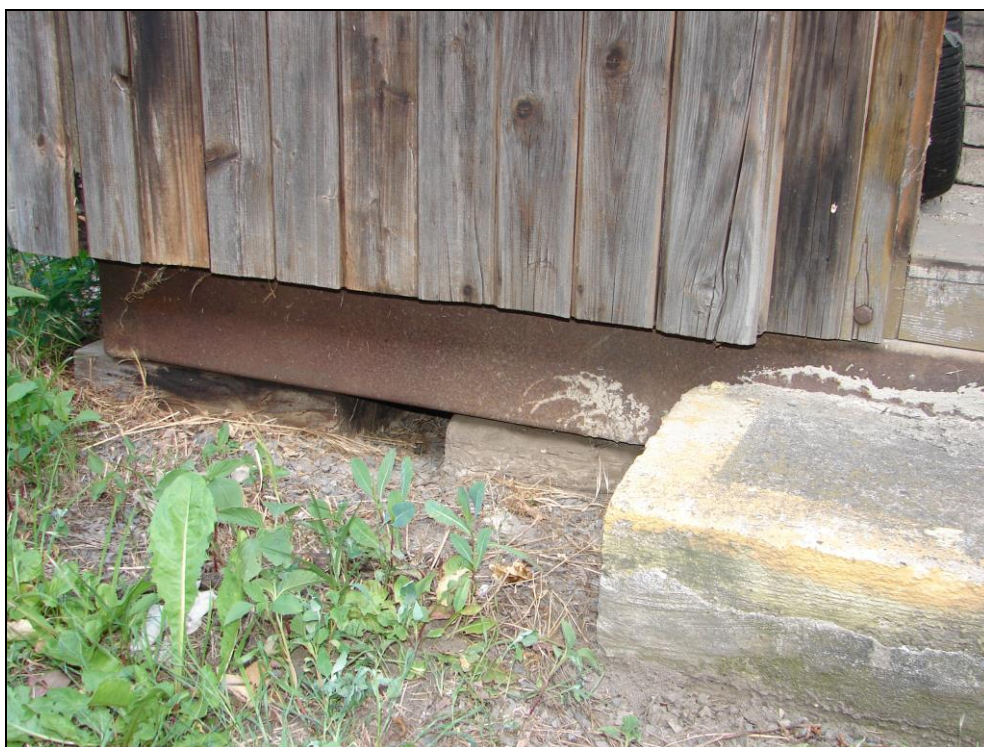
Foto 177: SO 03-55-01, stavební buňka, demolice č. 9; nosná ocelová konstrukce podložená betonovými prvky, betonový schod

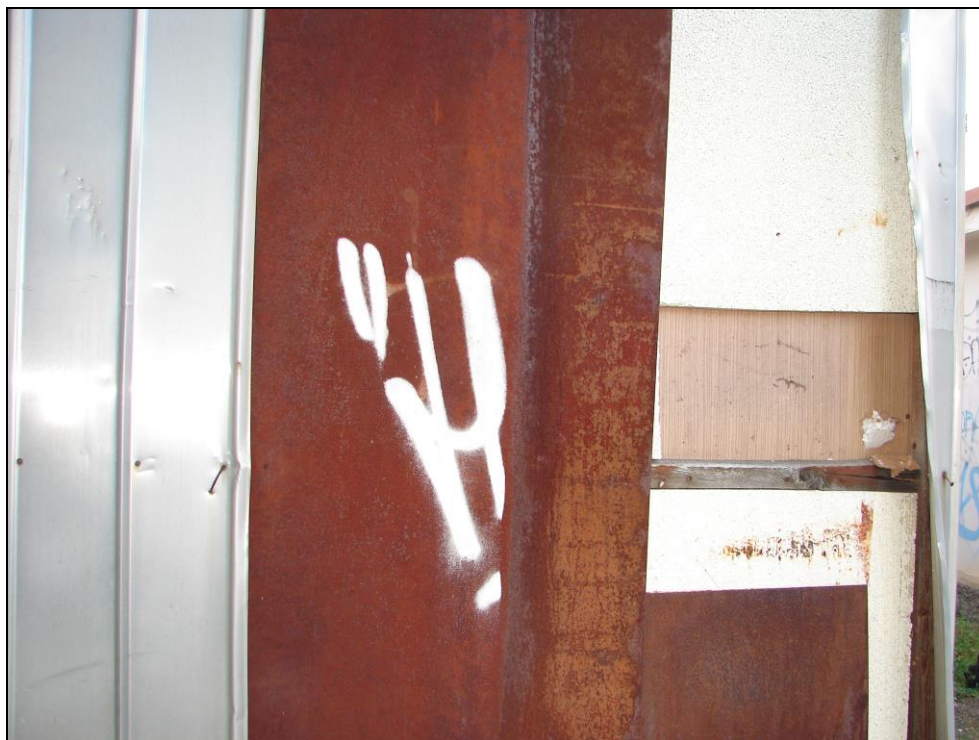
Foto 178: SO 03-55-01, stavební buňka, demolice č. 9; stěna, pod plechem je polystyren a stěnový sendvičový panel (foto 179)

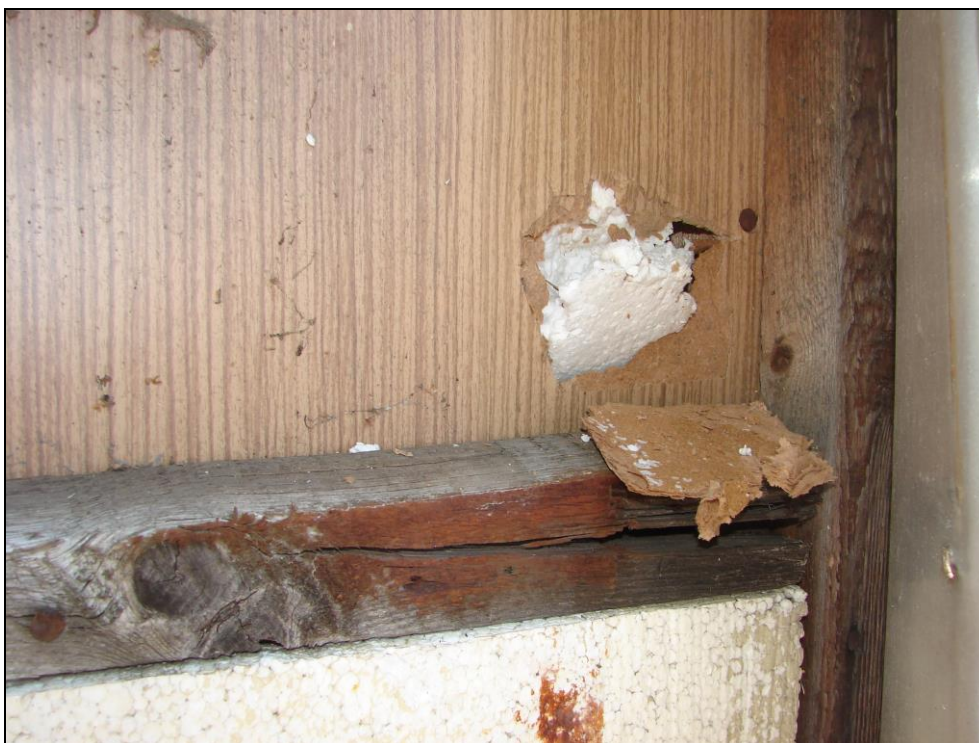
Foto 179: SO 03-55-01, stavební buňka, demolice č. 9; plechem je fixován na dřevěný rošt, patrný je i polystyren, skladba stěnového sendvičového panelu: sololit - polystyren - sololit

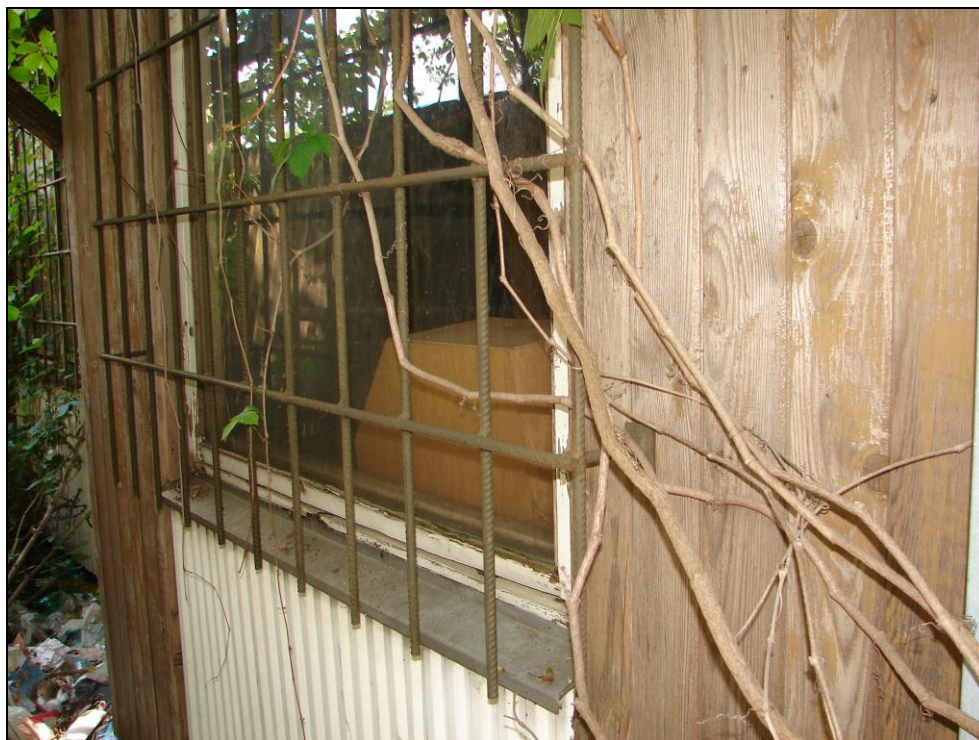
Foto 180: SO 03-55-01, stavební buňka, demolice č. 9; zadní stěna pobitá plechem a palubkami, dřevěné okno

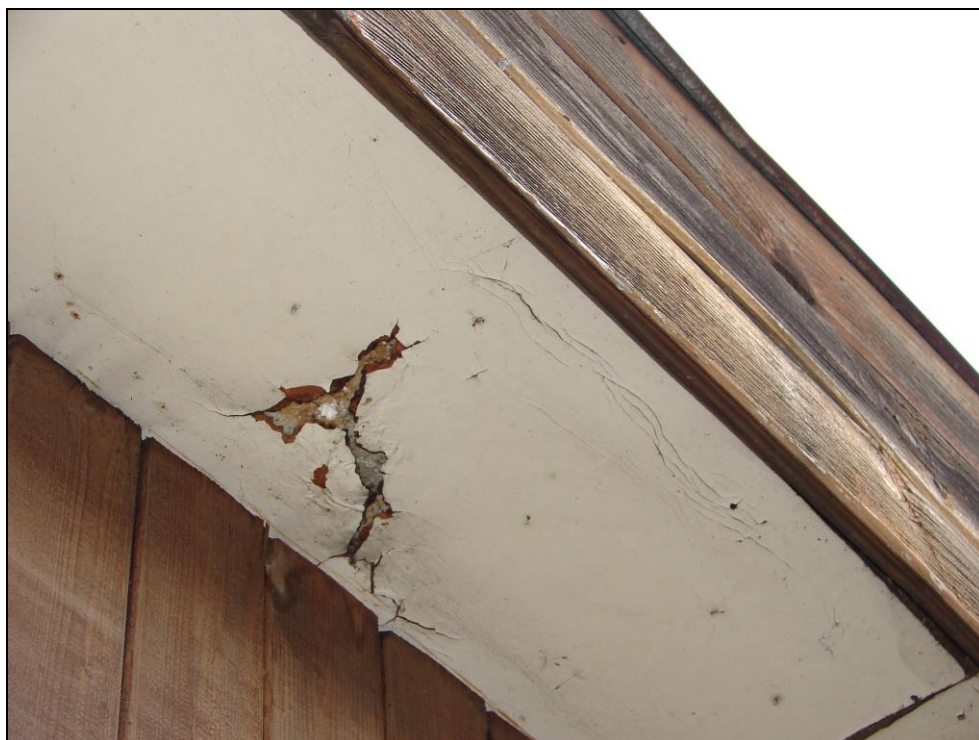
Foto 181: SO 03-55-01, stavební buňka, demolice č. 9; římsa (i strop) ze stejných panelů jako stěny (sololit - polystyren - sololit, foto 178 a 179)

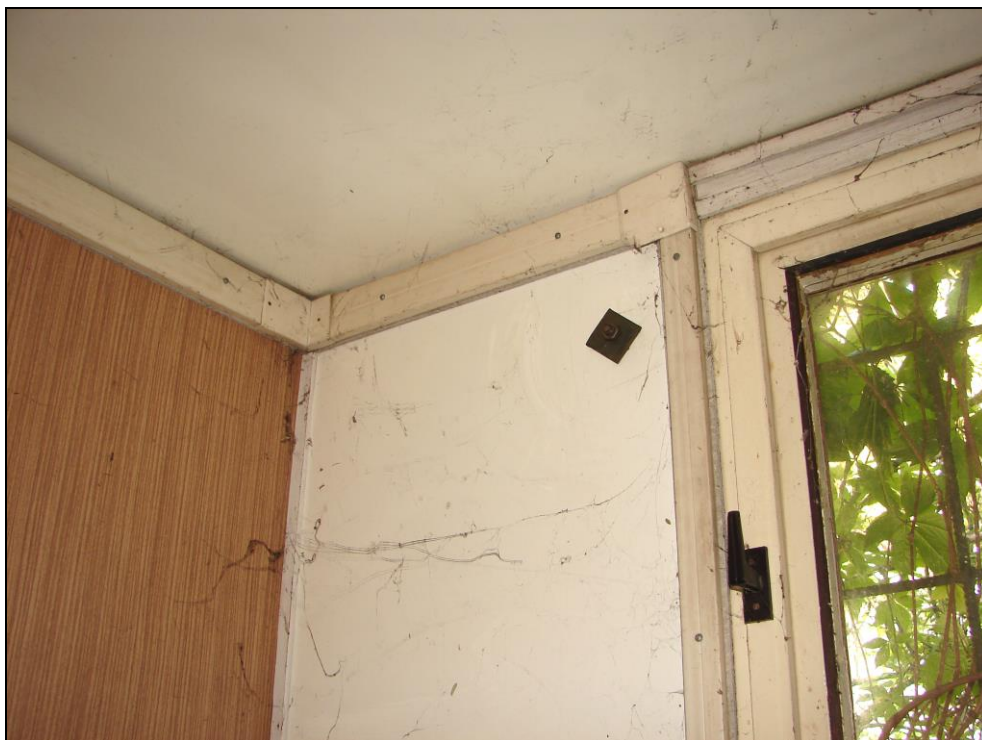
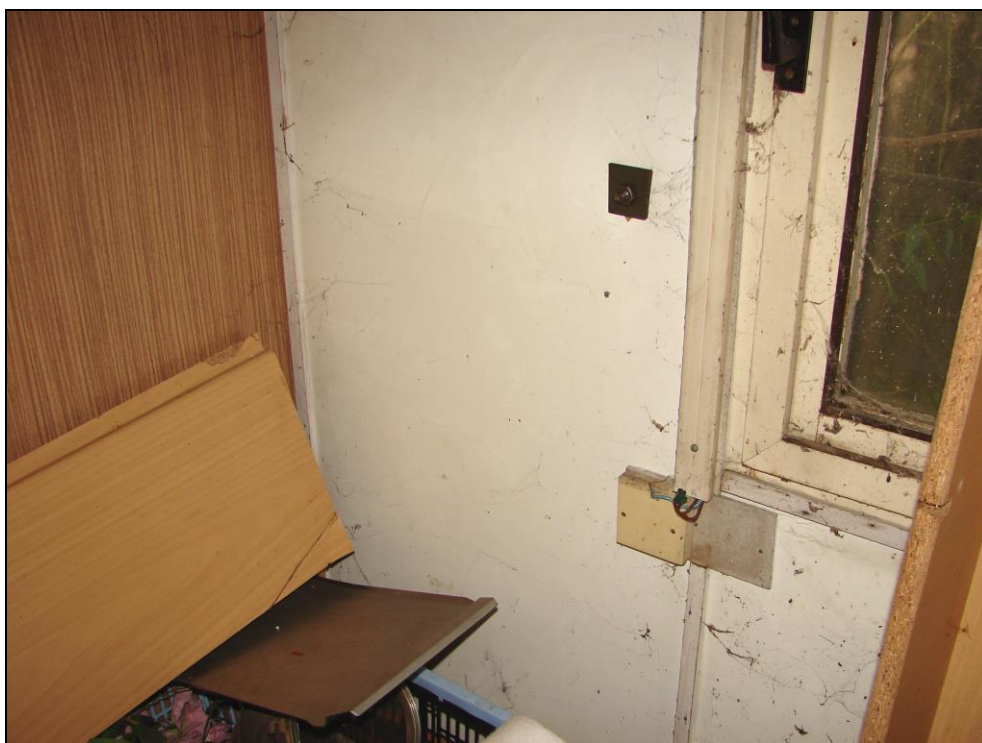
Foto 184 a 185: SO 03-55-01, stavební buňka, demolice č. 9, interiér;
dřevěné okno, stropní a stěnové sendvičové panely (foto 179),
pod plastovými lištami s el. rozvody jsou desky na bázi cementu,
desky na bázi cementu obsahují azbestová vlákna

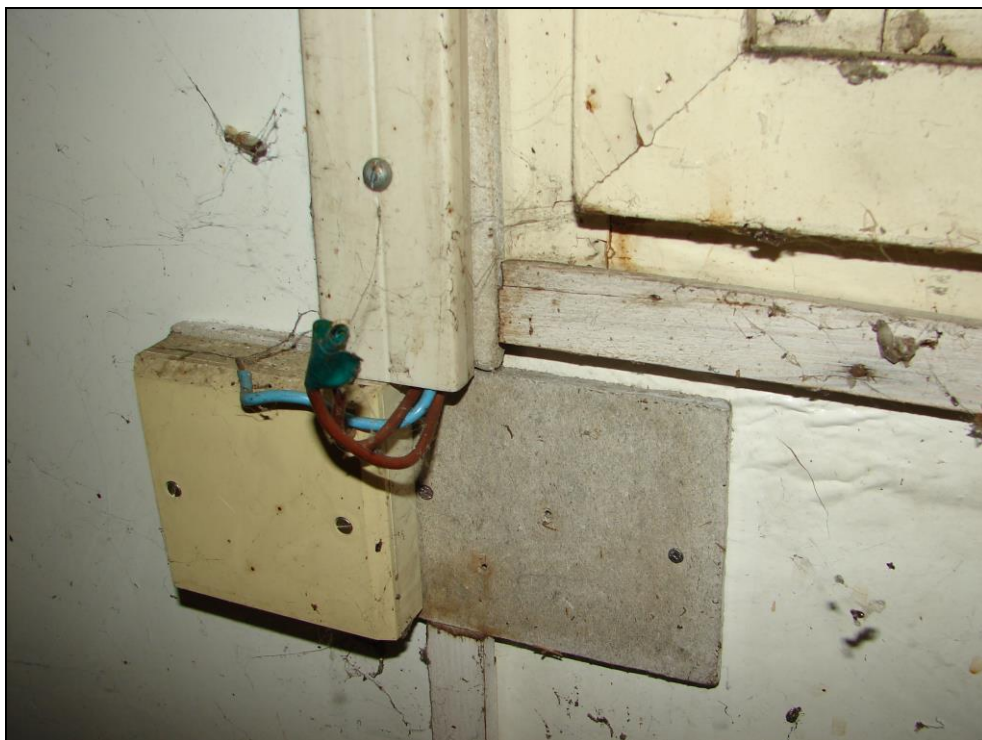
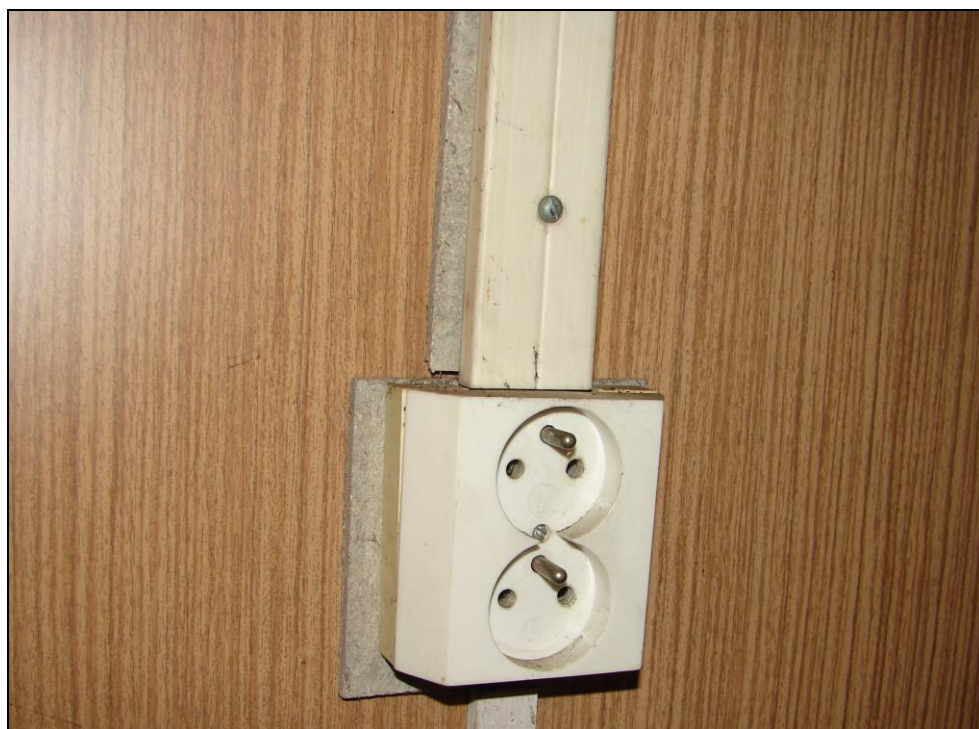
Foto 186 a 187: SO 03-55-01, stavební buňka, demolice č. 9, interiér;
pod plastovými lištami s el. rozvody a zásuvkou jsou desky na bázi cementu,
(nahore detail z foto 185)

desky na bázi cementu obsahují azbestová vlákna

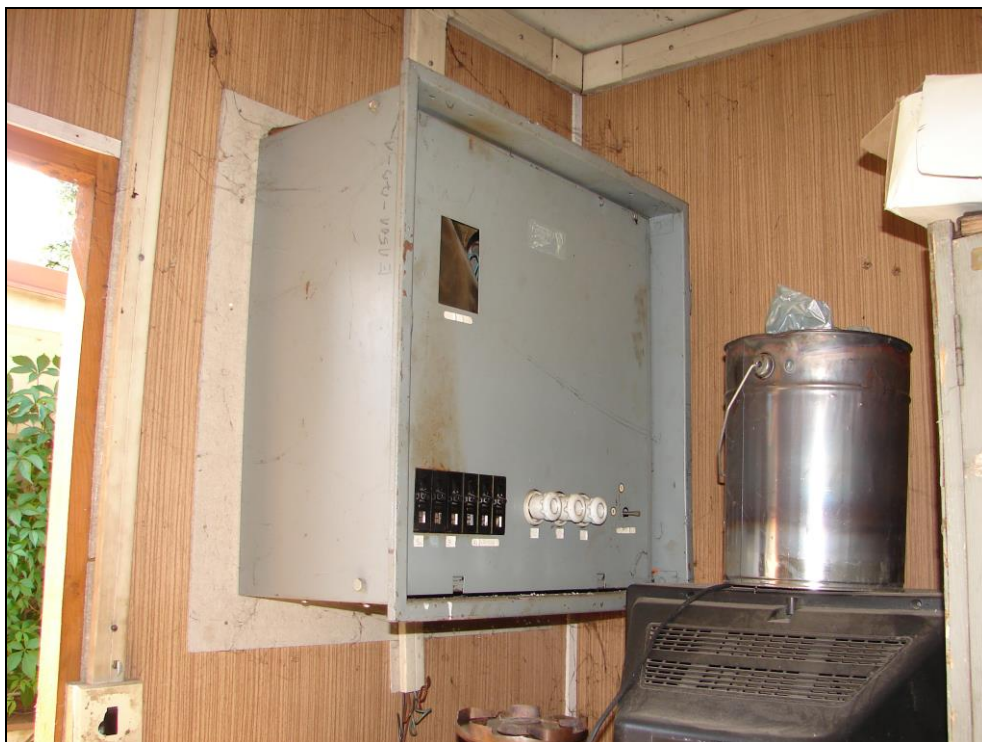
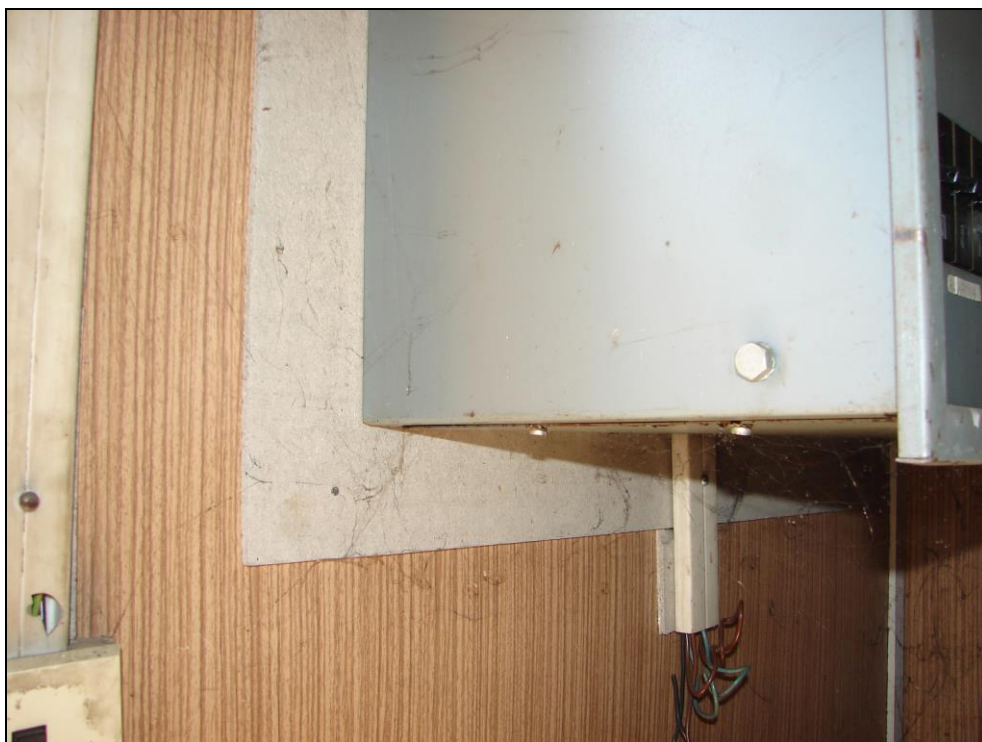
Foto 188 a 189: SO 03-55-01, stavební buňka, demolice č. 9, interiér;
pod plastovými lištami s el. rozvody, vypínačem a rozvaděčem el. energie
jsou desky na bázi cementu, z desky pod rozvaděčem byl odebrán vzorek (foto 194),
desky na bázi cementu obsahují azbestová vlákna

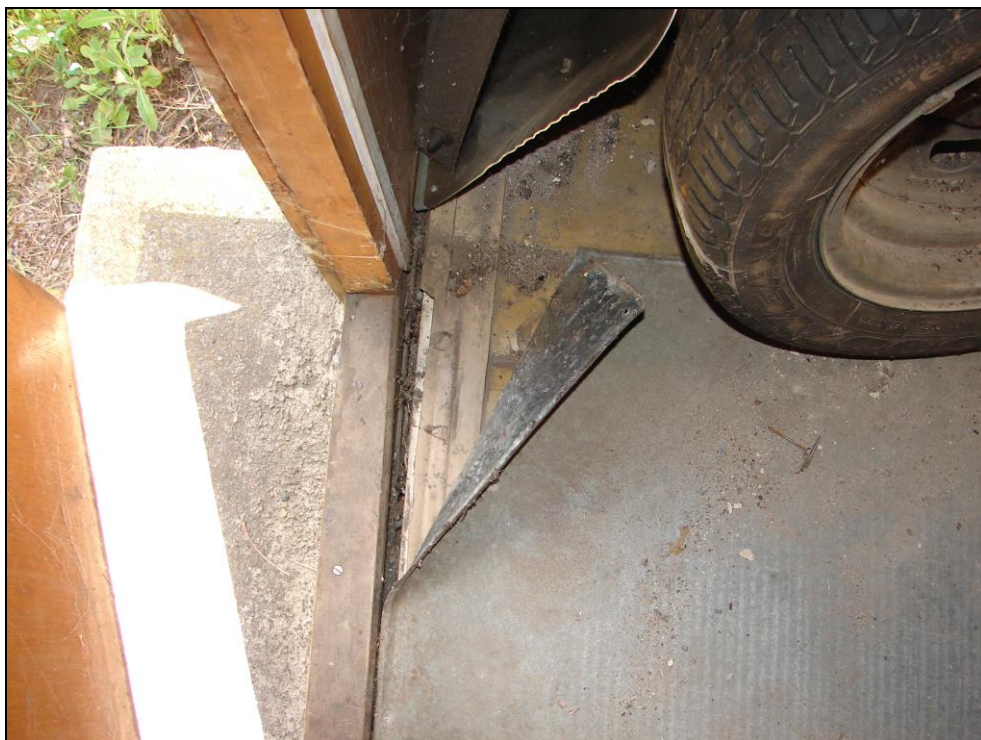
Foto 190: SO 03-55-01, stavební buňka, demolice č. 9, interiér;
u vstupu na podlaze prostý plech, PVC na dřevěné podlaze (foto 191)
(stejně u všech buněk)

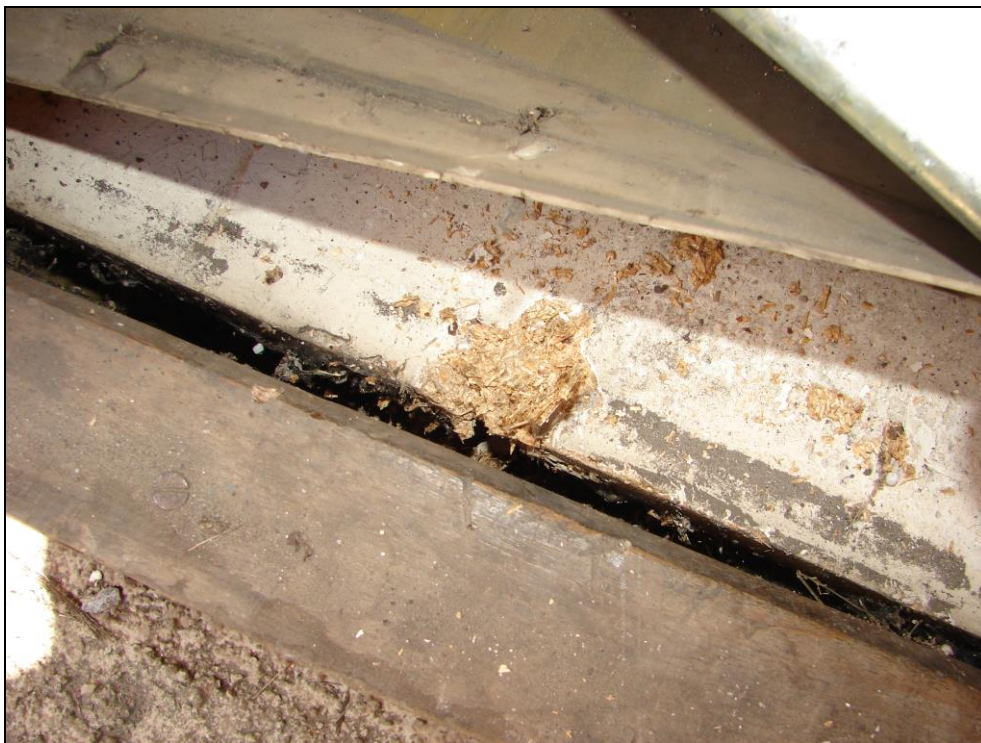
Foto 191: SO 03-55-01, stavební buňka, demolice č. 9, interiér;
podlaha z dřevotřískových desek (stejně u všech buněk)

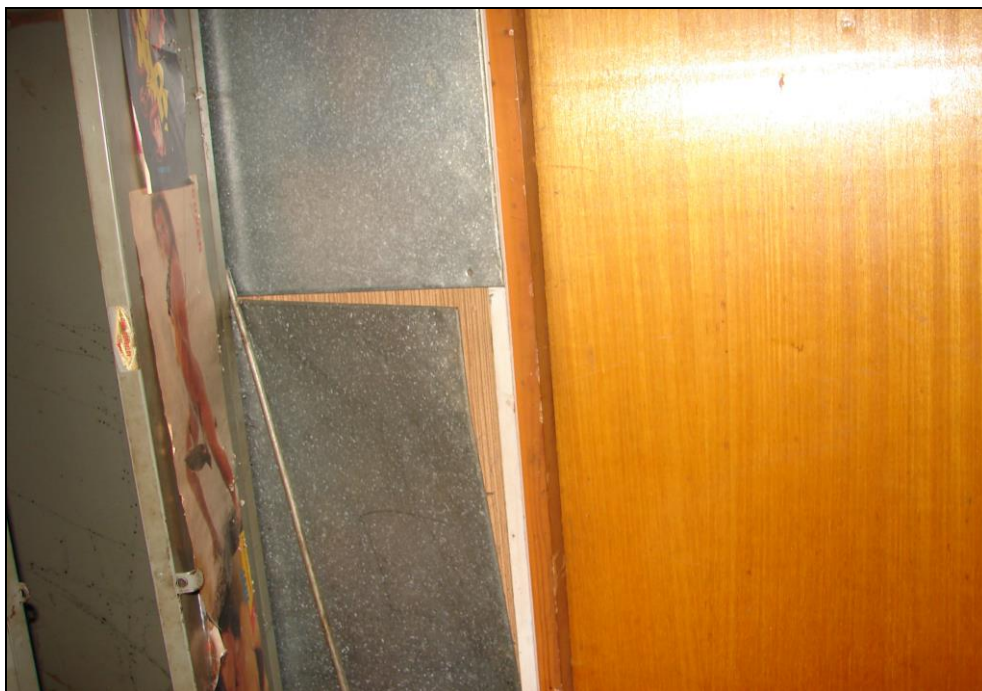
Foto 157: SO 03-55-01, stavební buňka, demolice č. 7, interiér;
stěny rohu vlevo u vstupu a části stropu (místo pro kamna) jsou opatřeny plechy
s ohnivzdorným materiálem na bázi cementu na rubové straně (foto 192 a 193),
materiál na bázi cementu na rubové straně plechu obsahuje azbestová vlákna

Foto 192: SO 03-55-01, stavební buňka, demolice č. 9, interiér;
stěny rohu vlevo u vstupu a části stropu (místo pro kamna) jsou opatřeny plechy
s ohnivzdorným materiálem na bázi cementu na rubové straně (foto 193)

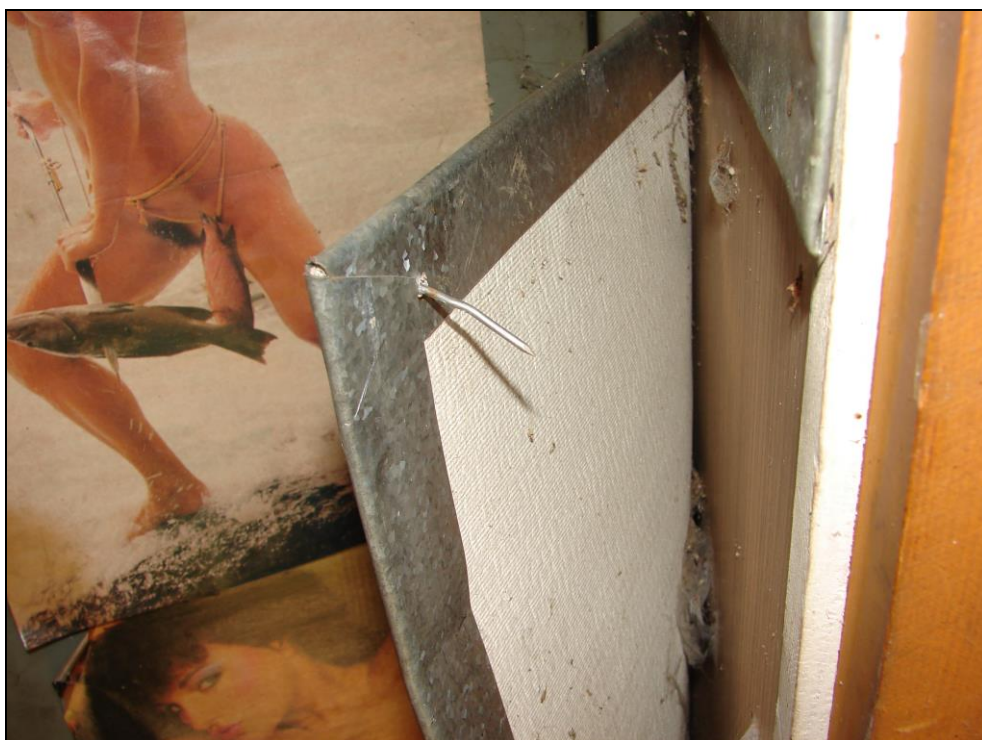
Foto 193: SO 03-55-01, stavební buňka, demolice č. 9, interiér;
ohnivzdorný materiál na bázi cementu na rubové straně plechů z foto 192,
z materiálu na bázi cementu byl odebrán vzorek (foto 195),
materiál na bázi cementu na rubové straně plechu obsahuje azbestová vlákna

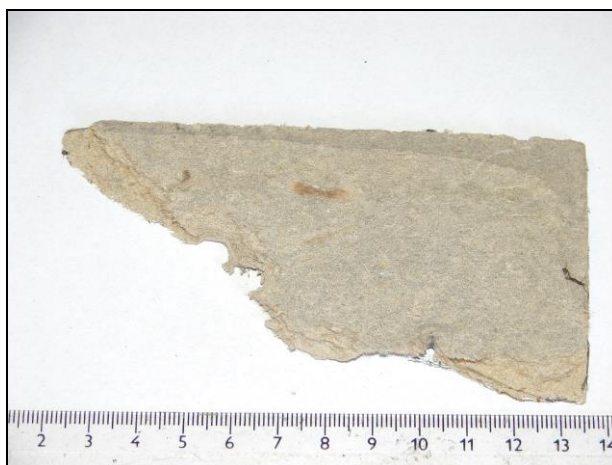
Foto 194: Deska na bázi cementu
Interiér, demolice č. 9 (pod rozvaděčem el. energie)
Přítomnost azbestových vláken: **pozitivní**

Identické desky na bázi cementu se vyskytují ve všech třech stavebních buňkách (demolice č. 7, 8 a 9), a to v interiéru pod rozvaděči el. energie, osvětlením, zásuvkami, vypínači a plastovými lištami s el. rozvody; na vnější stěně u vstupu pod rozvodnými krabicemi el. energie

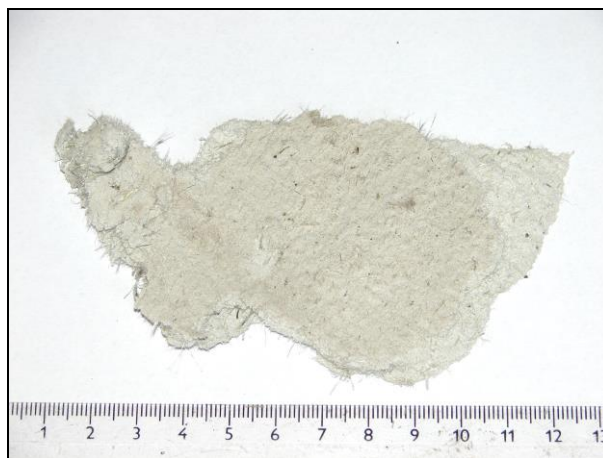
Foto 195: Ohnivzdorný materiál na bázi cementu
Interiér, demolice č. 9 (rubová strana plechů v místě kamen)
Přítomnost azbestových vláken: **pozitivní**

Identický ohnivzdorný materiál na bázi cementu se vyskytuje ve všech třech stavebních buňkách (demolice č. 7, 8 a 9), a to na rubových stranách plechů v místě kamen

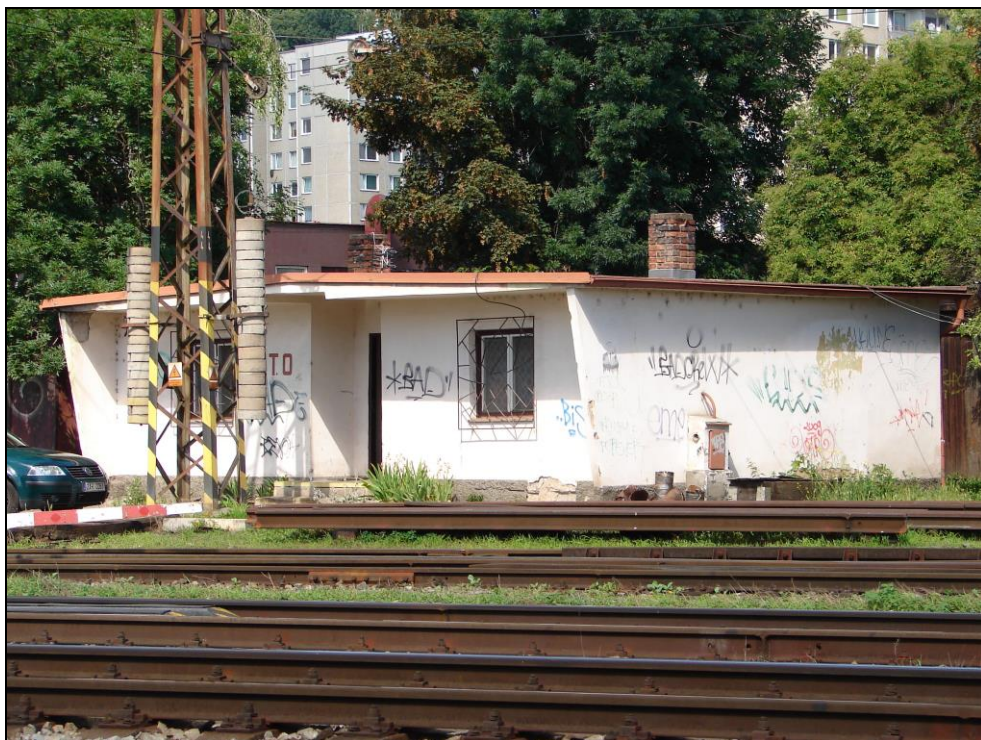
Foto 196: SO 03-55-01, domek TO; celkový pohled na domek z trati

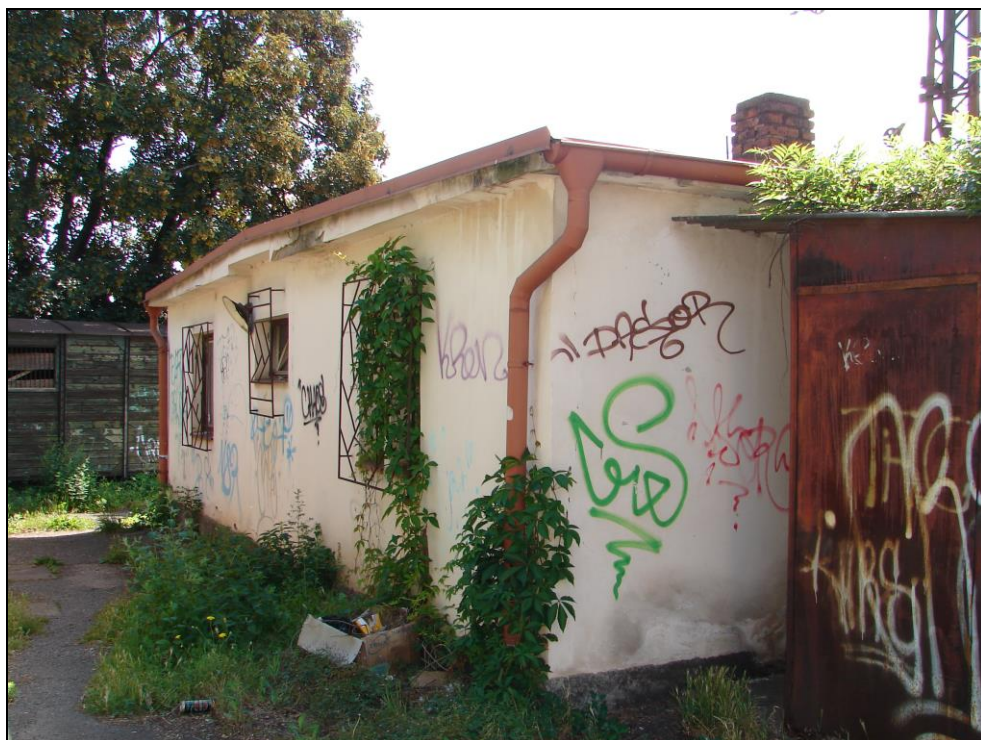
Foto 197: SO 03-55-01, domek TO; celkový pohled část domku odvrácenou od trati

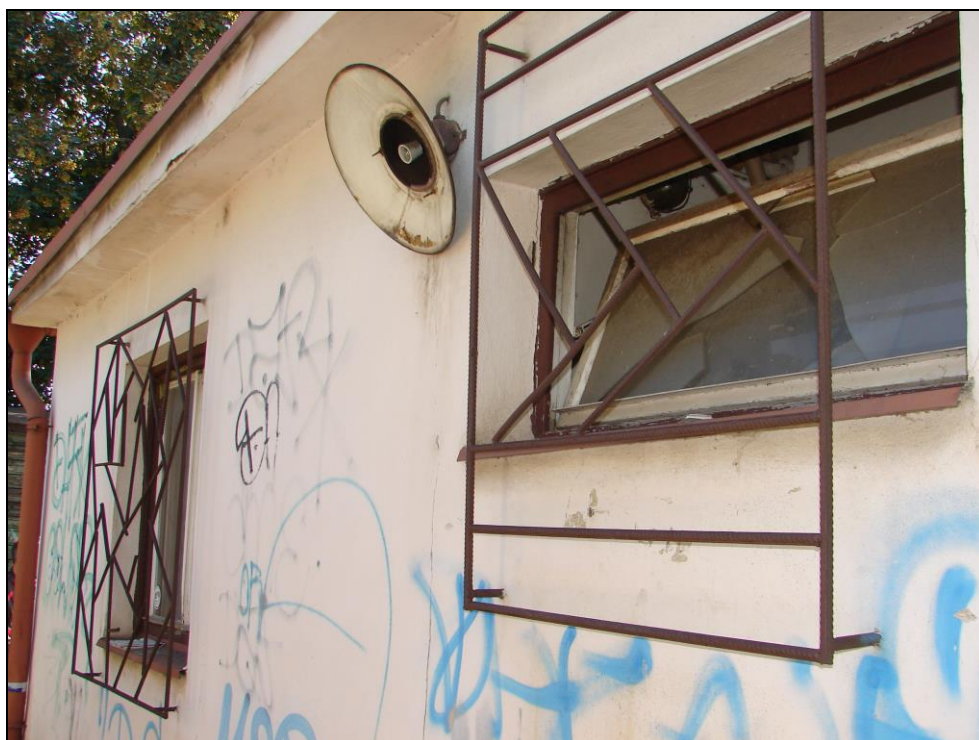
Foto 198: SO 03-55-01, domek TO, fasáda domku odvrácená od trati; omítnutá montovaná panelová konstrukce (foto 201 a 202), dřevěná okna

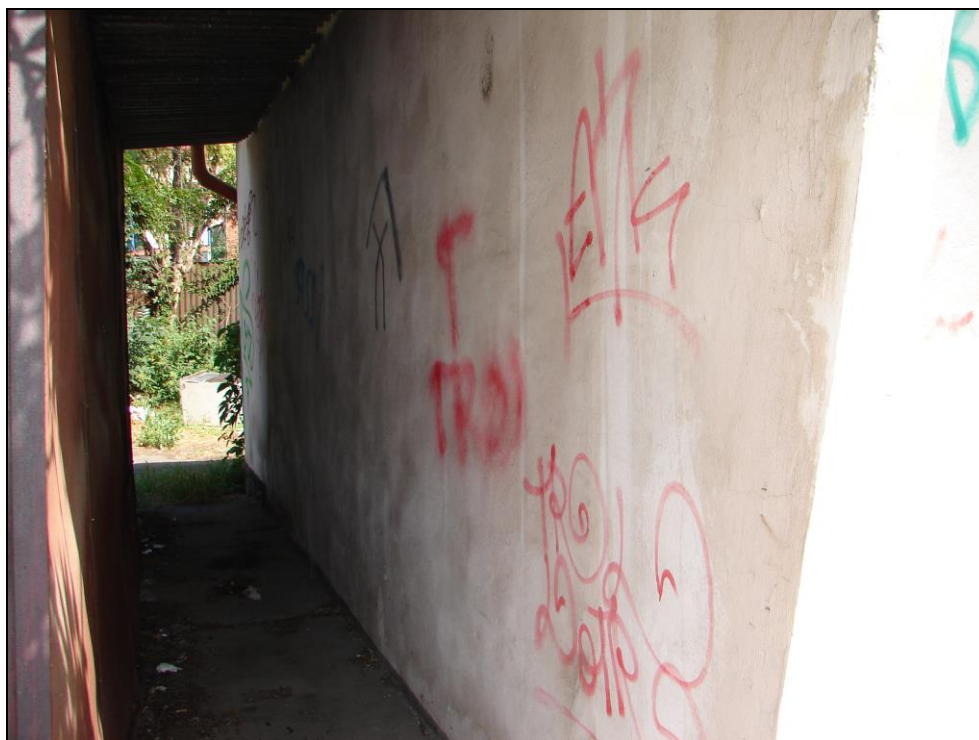
Foto 199: SO 03-55-01, domek TO, levá fasáda domku při pohledu od trati; omítnutá montovaná panelová konstrukce (foto 201 a 202)

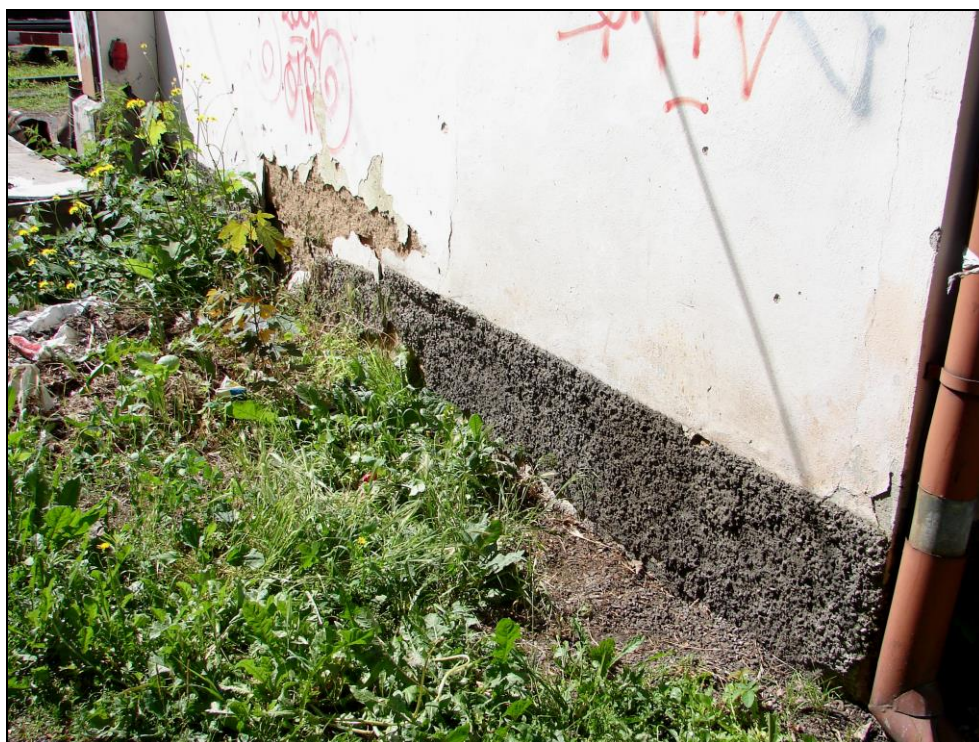
Foto 200: SO 03-55-01, domek TO, pravá fasáda domku při pohledu od trati; omítnutá montovaná panelová konstrukce (foto 201 a 202)

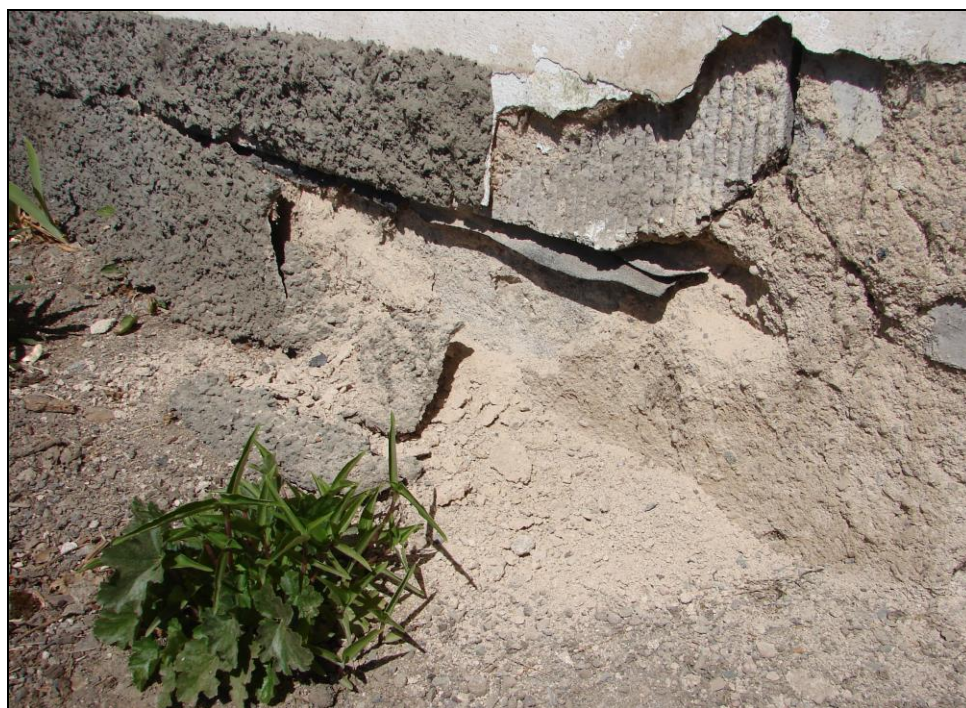
Foto 201: SO 03-55-01, domek TO, fasáda domku směrem k trati; sonda pro zjištění materiálu stěn a spodní izolace, stěny jsou montované z panelů z polystyren-betonu (foto 202), jako spodní izolace zjištěna asfaltová lepenka, z asfaltové lepenky byl odebrán vzorek (foto 235), **asfaltová lepenka neobsahuje azbest jako plnivo**
