**Expertní zpráva č.
1600 J 236 - 03**

Optimalizace trati Praha Smíchov (mimo) - Černošice (mimo)
Projekt stavby Etapa 1 (včetně prodloužení)

**STAVEBNĚ TECHNICKÝ PRŮZKUM ZAMĚŘENÝ NA PŘÍTOMNOST
NEBEZPEČNÝCH MATERIÁLŮ VE STAVEBNÍCH KONSTRUKCÍCH**

SO 02-55-01 Praha Smíchov - Praha Radotín; **SO 03-55-01** ŽST Praha Radotín

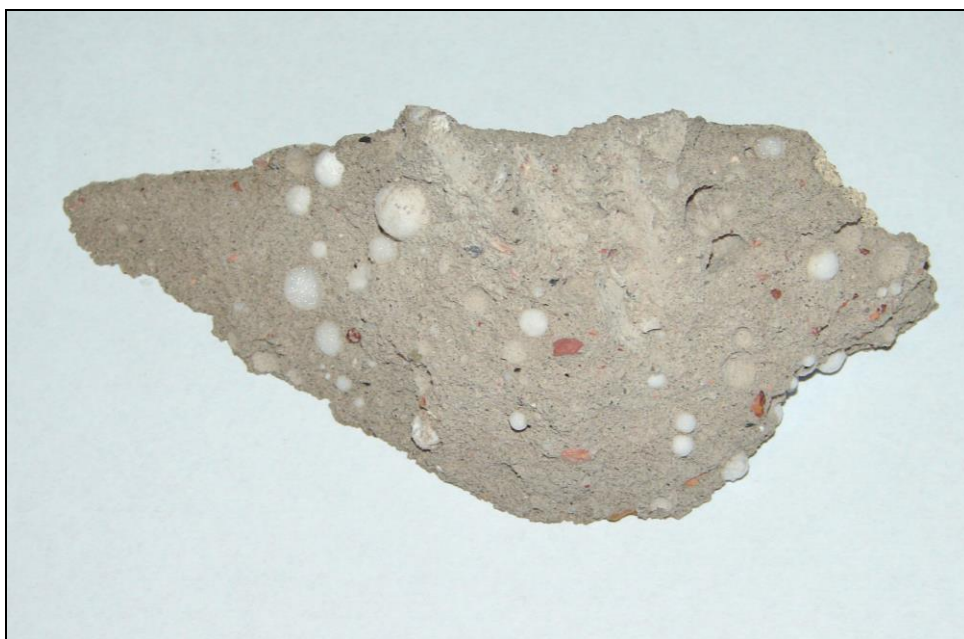
Foto 202: SO 03-55-01, domek TO, fasáda domku směrem k trati;
stěny jsou montované z panelů z polystyren-betonu,
tyto panely se obvykle používaly jako ztracené bednění, na vnitřních lících měly
profilovaný povrch jako „plata na vejce“, panely se umístily proti sobě profilovanými povrchy,
do mezery se vložila betonářská výztuž a mezera se zalila betonem

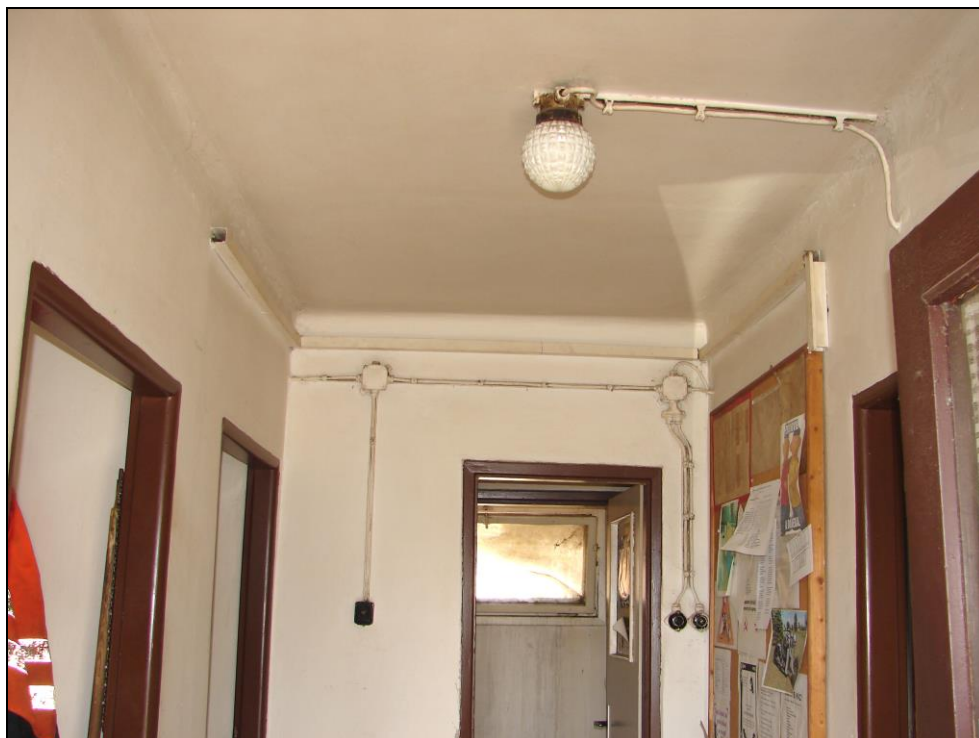
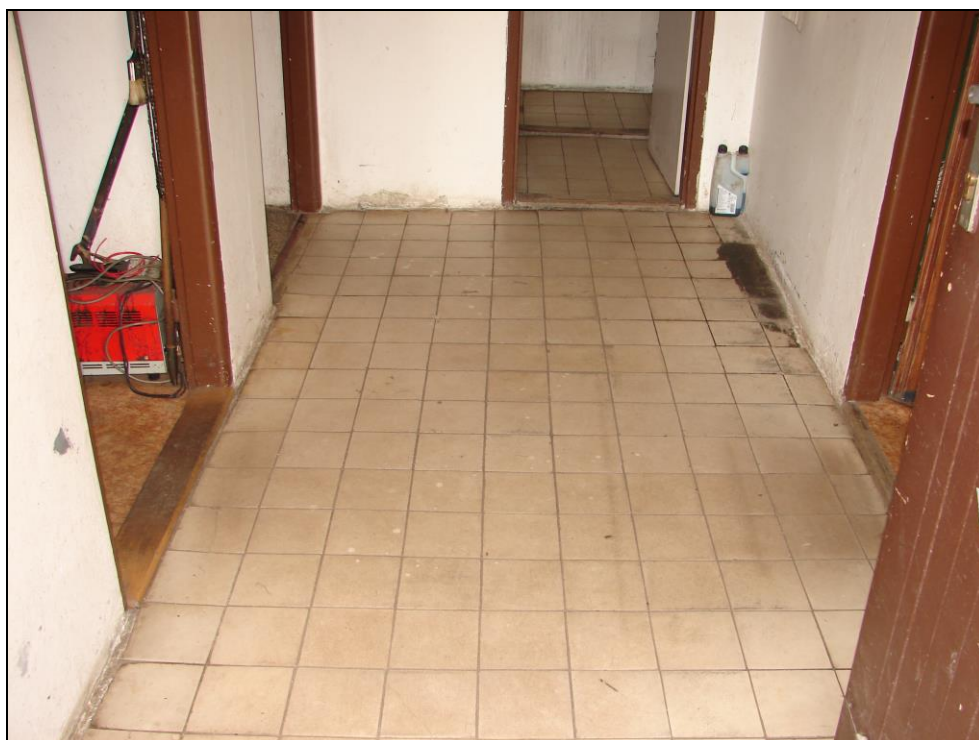
Foto 204 a 205: SO 03-55-01, domek TO, interiér, chodba 1 (foto 203); omítnutý strop a stěny z panelů, el. rozvody v plastových nebo na kovových lištách, na betonové podlaze keramická dlažba

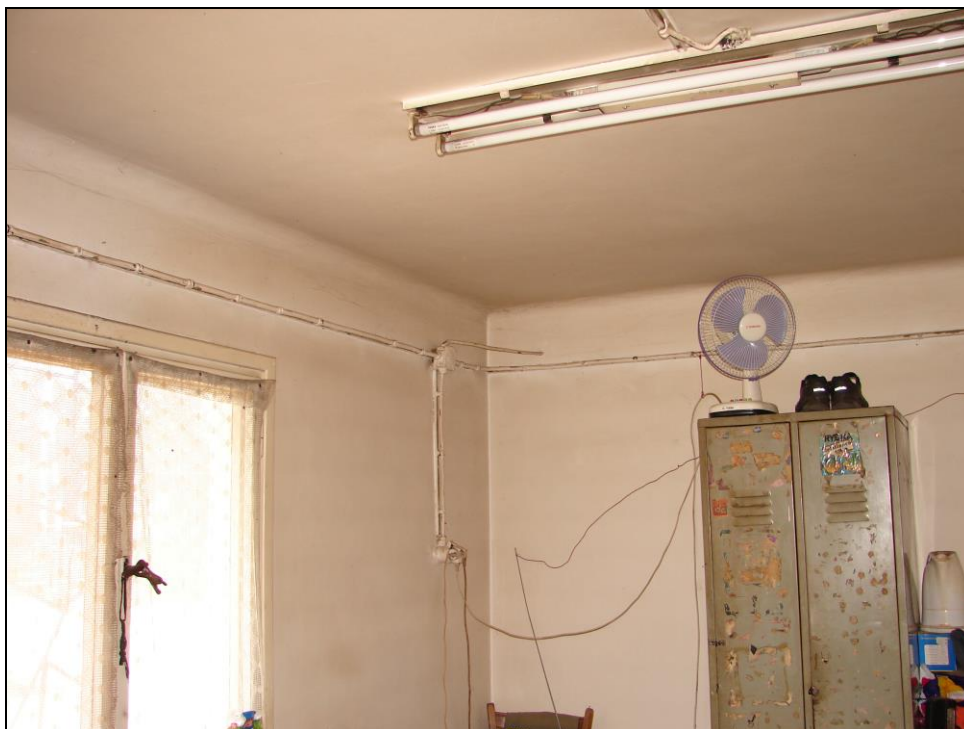
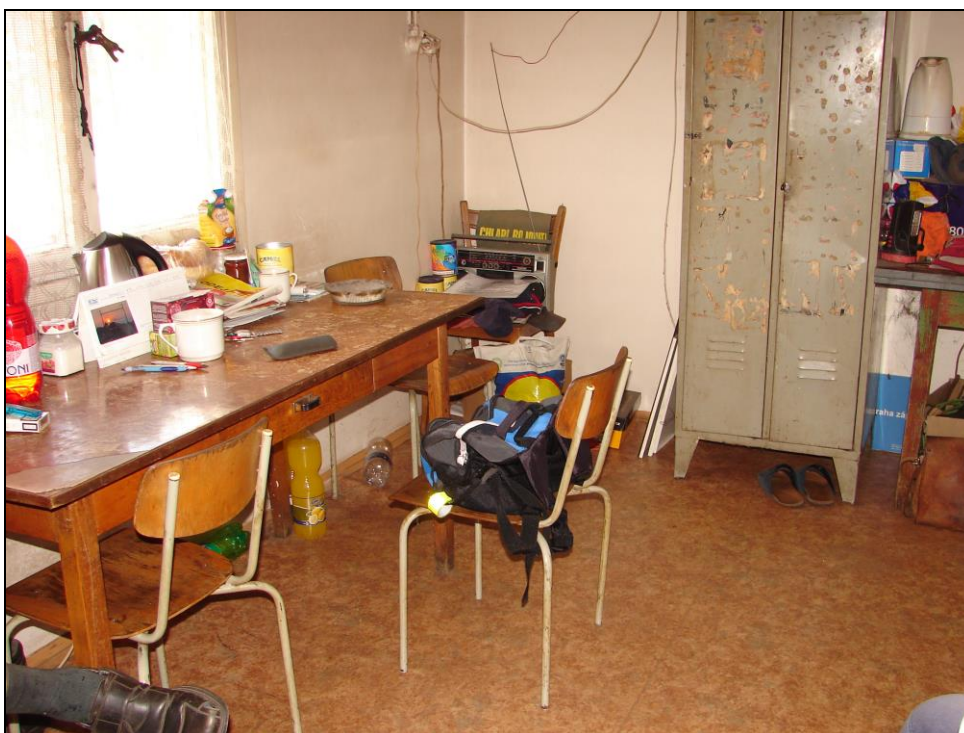
Foto 206 a 207: SO 03-55-01, domek TO, interiér, místnost 1 (foto 203); omítnutý strop a stěny z panelů, el. rozvody na kovových lištách, dřevěné okno, na betonové podlaze PVC

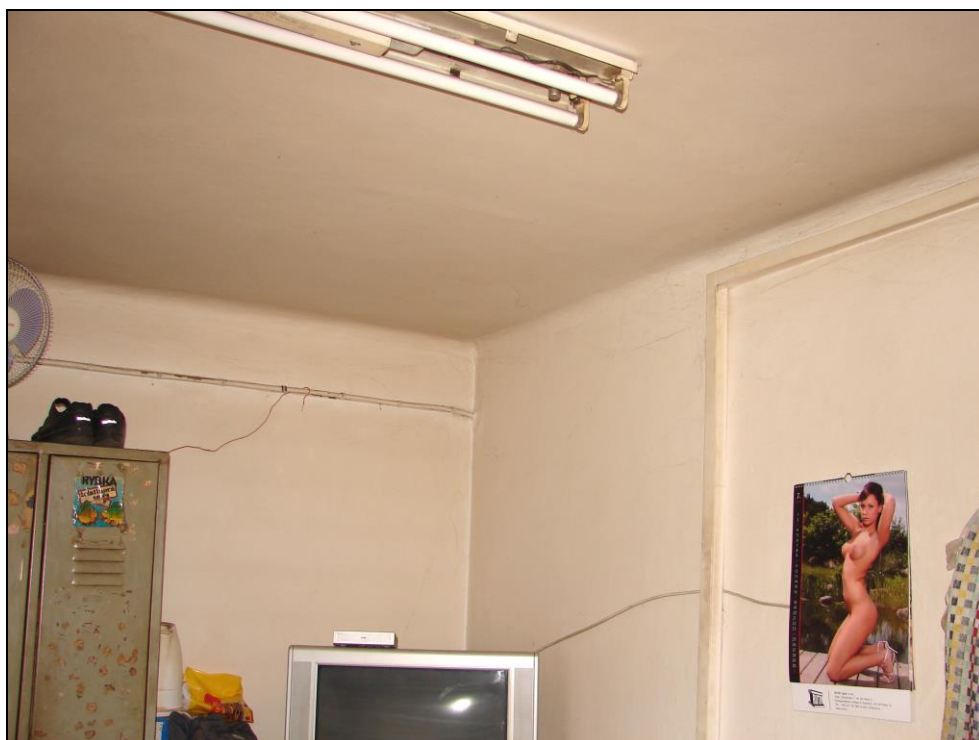
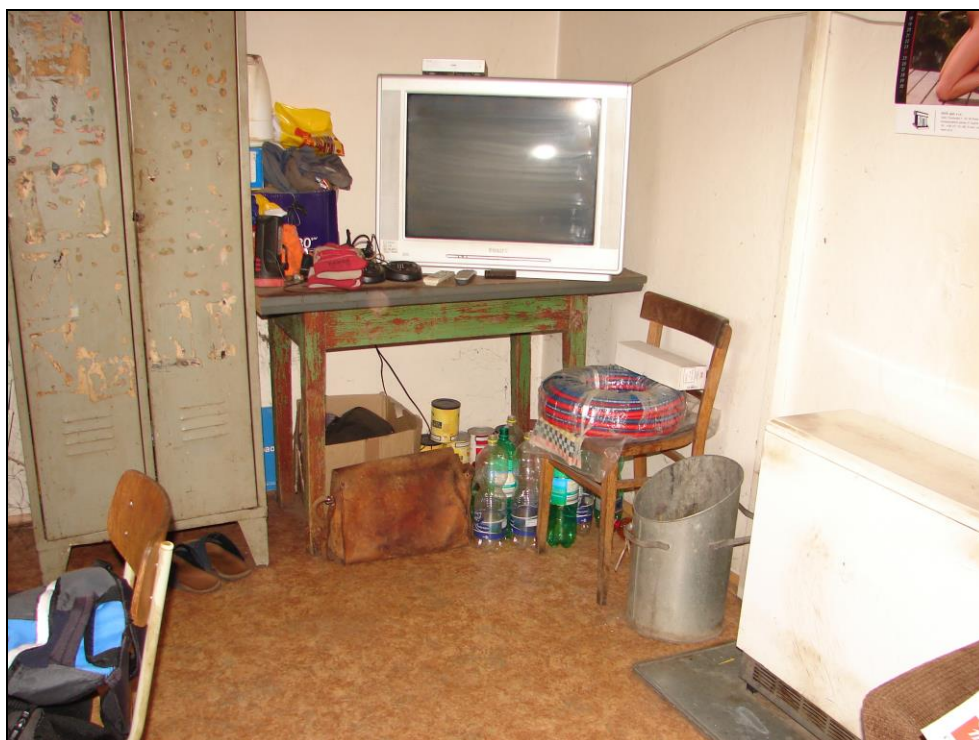
Foto 208 a 209: SO 03-55-01, domek TO, interiér, místnost 1 (foto 203); omítnutý strop a stěny z panelů, el. rozvody na kovových lištách, na betonové podlaze PVC, plech pod akumulacími kamny bez ohnivzdorného materiálu na rubové straně

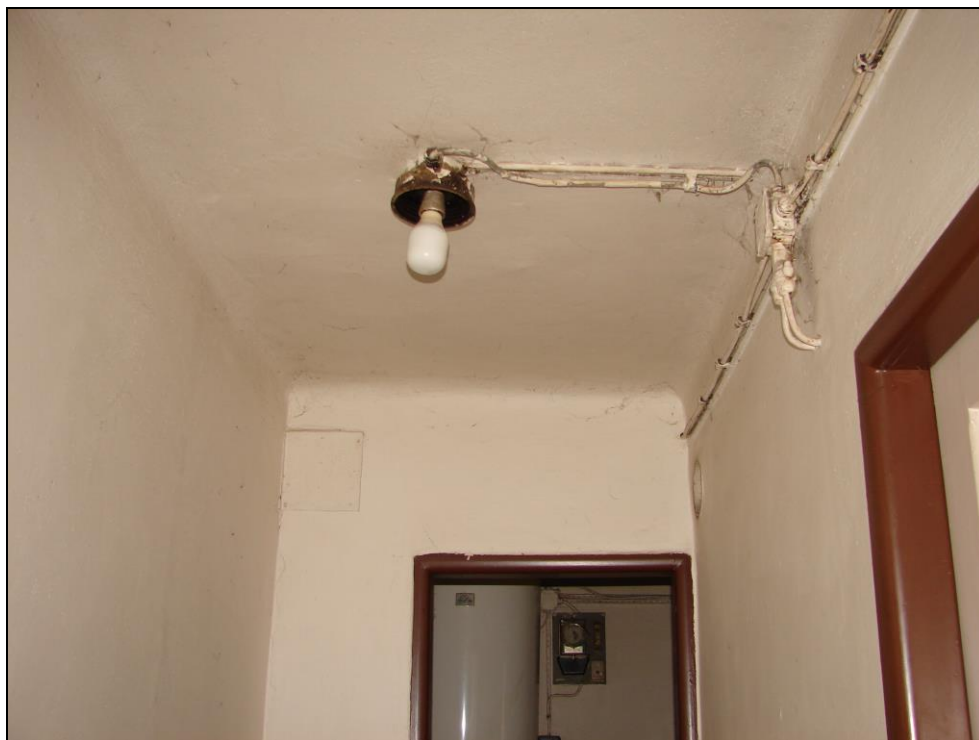
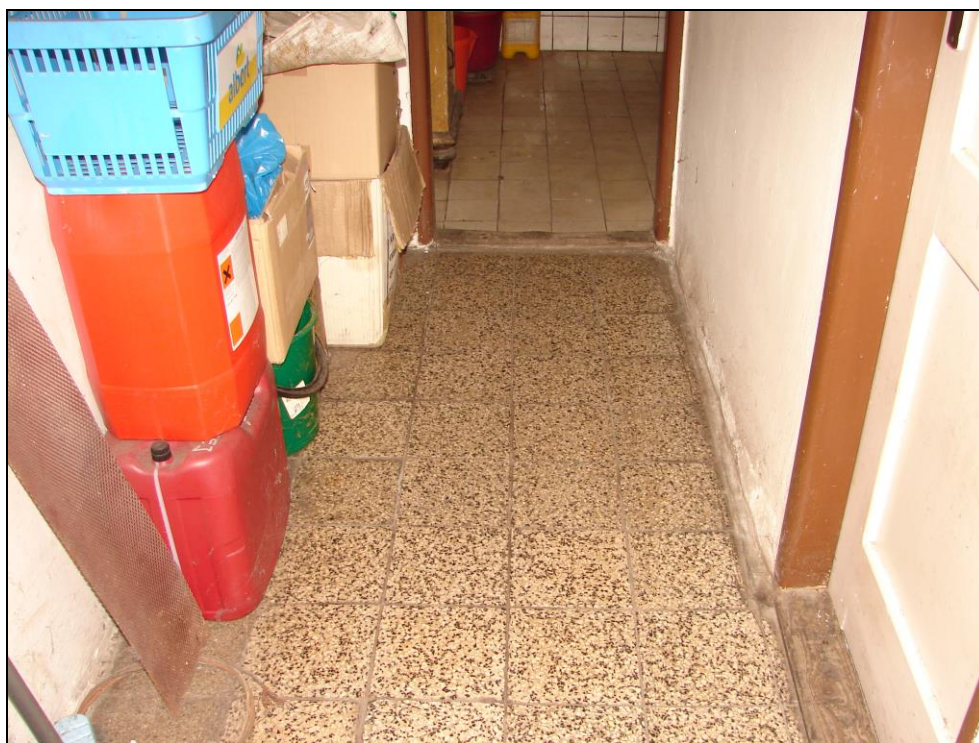
Foto 210 a 211: SO 03-55-01, domek TO, interiér, chodba 2 (foto 203); omítnutý strop a stěny z panelů, el. rozvody na kovových lištách, na betonové podlaze keramická dlažba

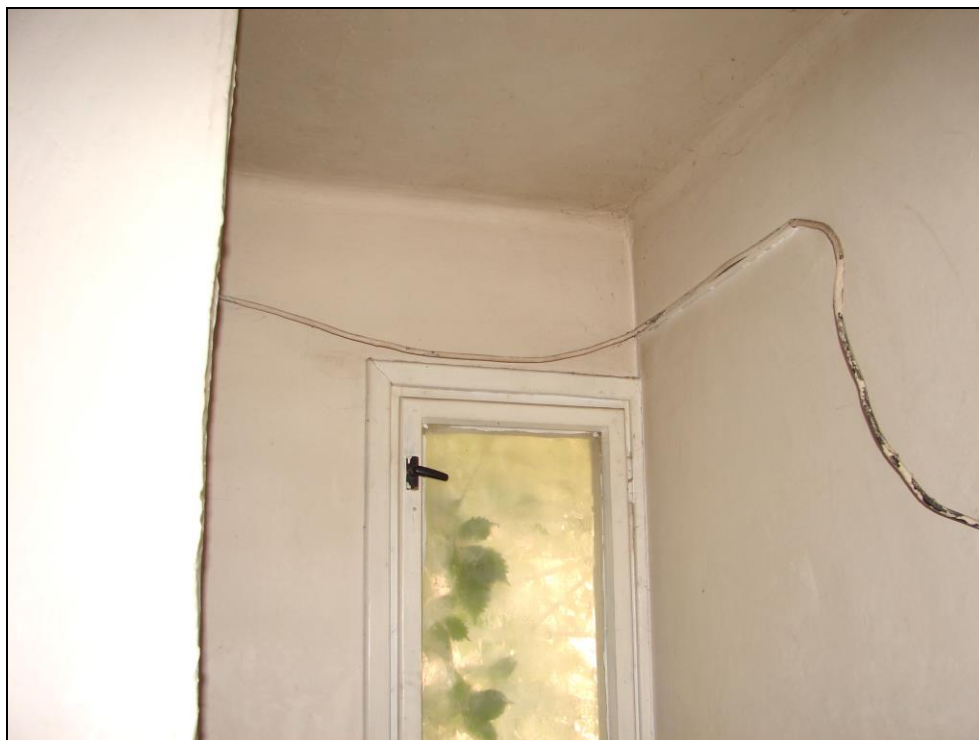
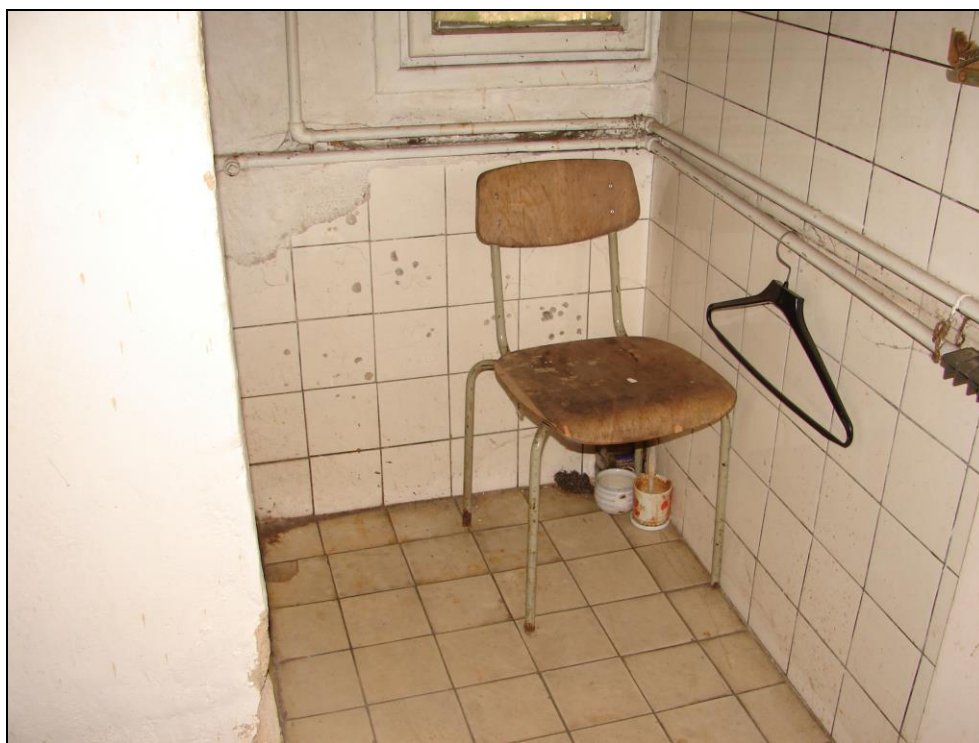
Foto 212 a 213: SO 03-55-01, domek TO, interiér, koupelna (foto 203); omítnutý strop a stěny z panelů, na stěnách částečně keramický obklad, kovové trubky, dřevěné okno, na betonové podlaze keramická dlažba

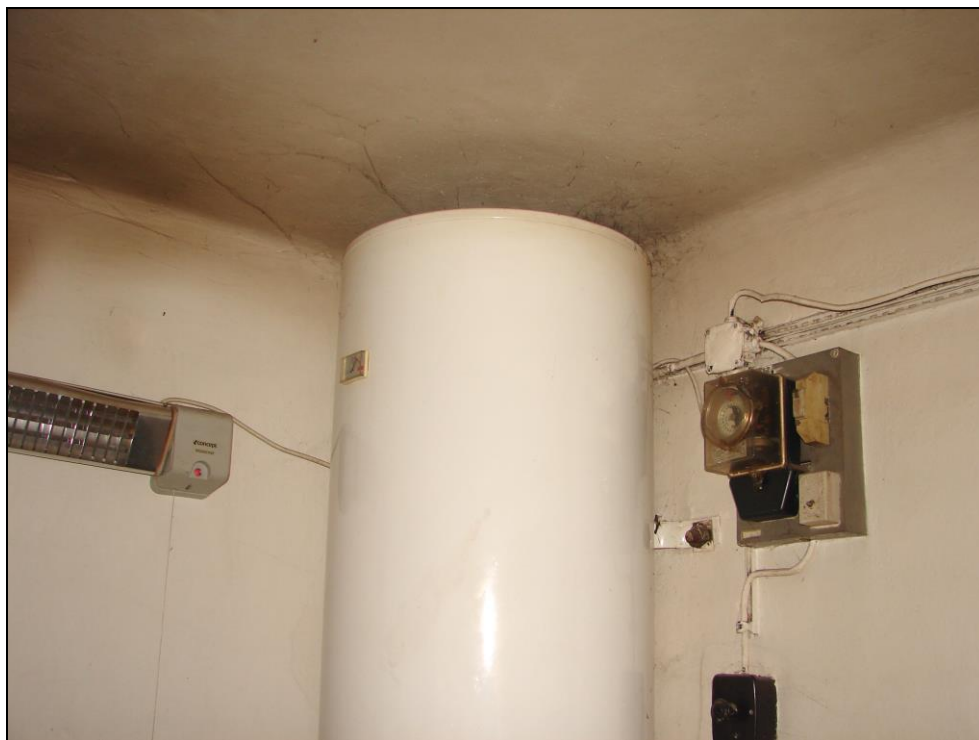
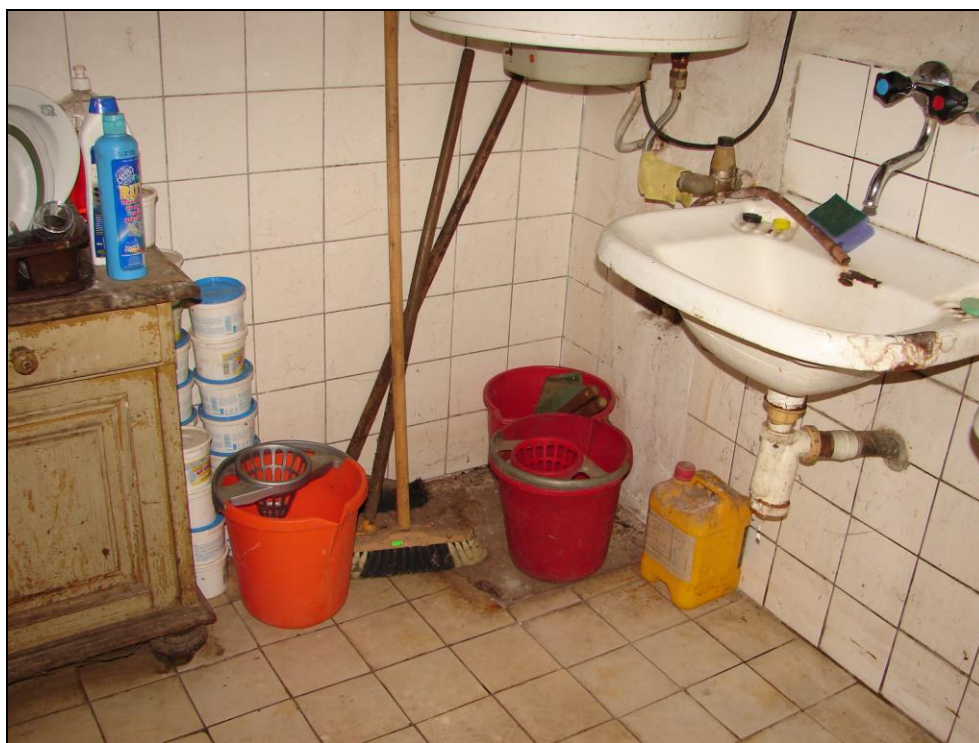
Foto 214 a 215: SO 03-55-01, domek TO, interiér, koupelna (foto 203); omítnutý strop a stěny z panelů, na stěnách částečně keramický obklad, plastová rozvodná deska el. energie, el. rozvody na kovových lištách, na betonové podlaze keramická dlažba

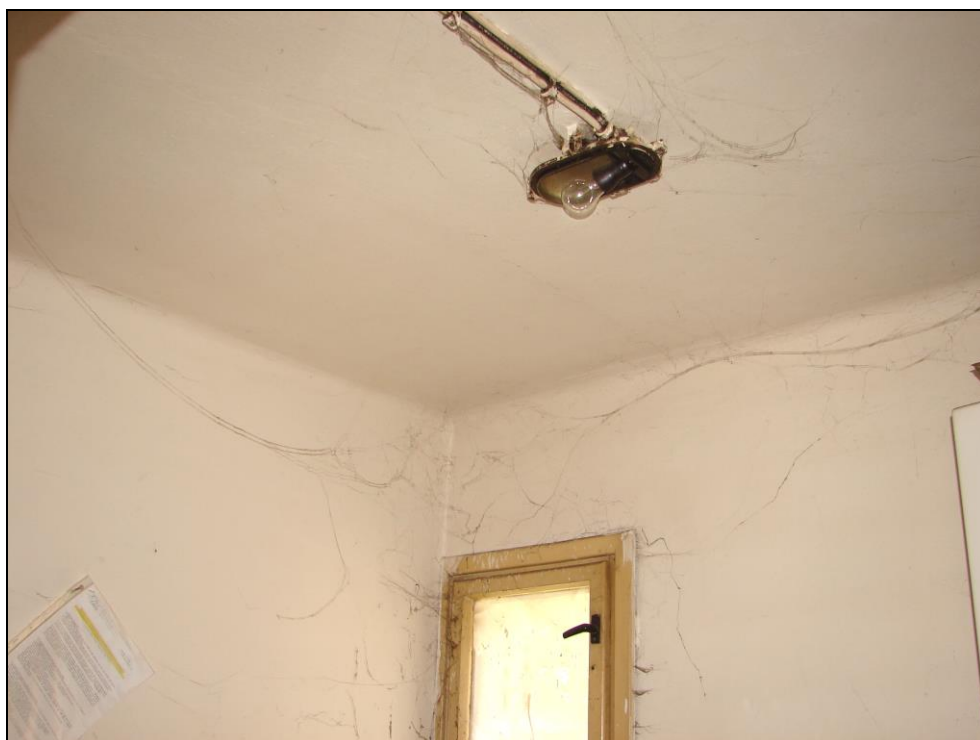
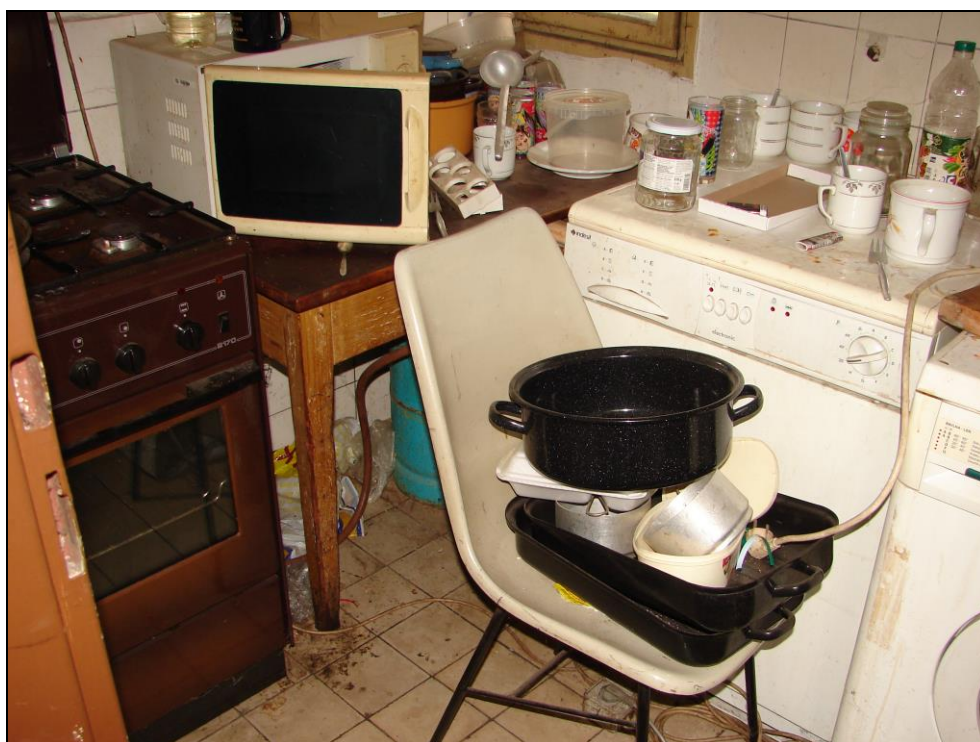
Foto 216 a 217: SO 03-55-01, domek TO, interiér, kuchyňka (foto 203); omítnutý strop a stěny z panelů, na stěnách částečně keramický obklad, dřevěné okno, el. rozvody na kovových lištách, na betonové podlaze keramická dlažba

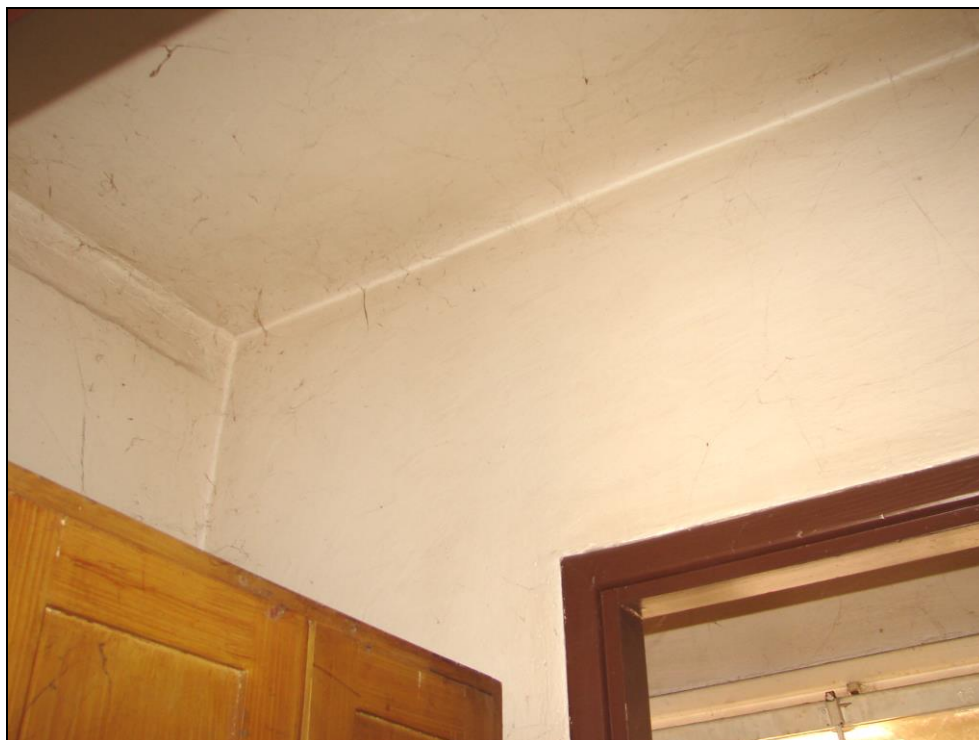
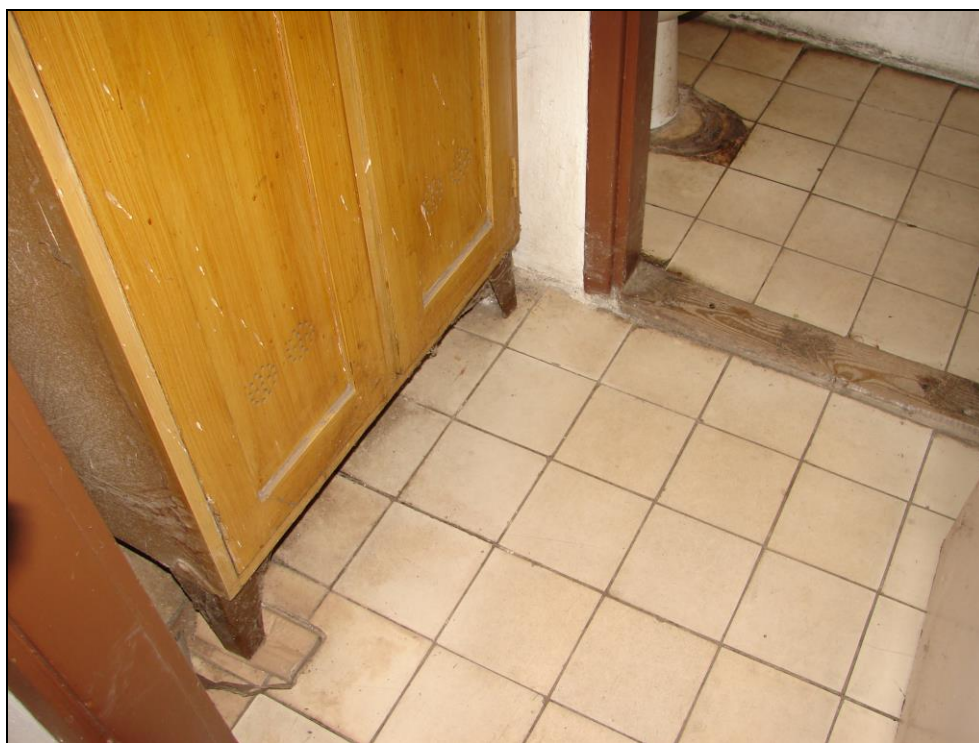
Foto 218 a 219: SO 03-55-01, domek TO, interiér, předsíň (foto 203); omítnutý strop a stěny z panelů, na betonové podlaze keramická dlažba

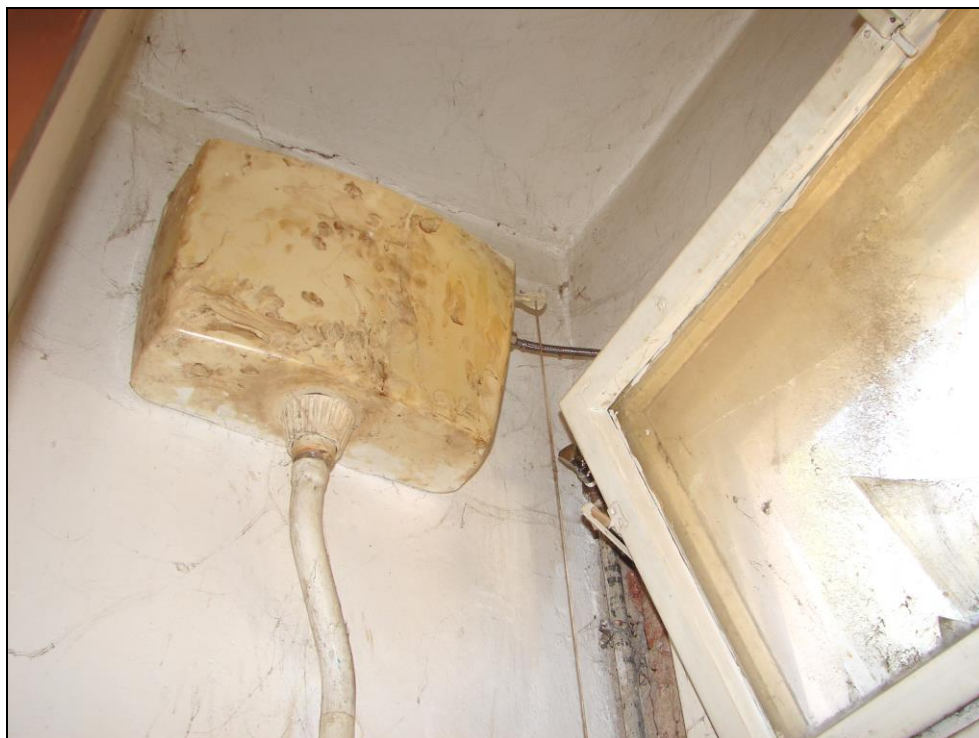
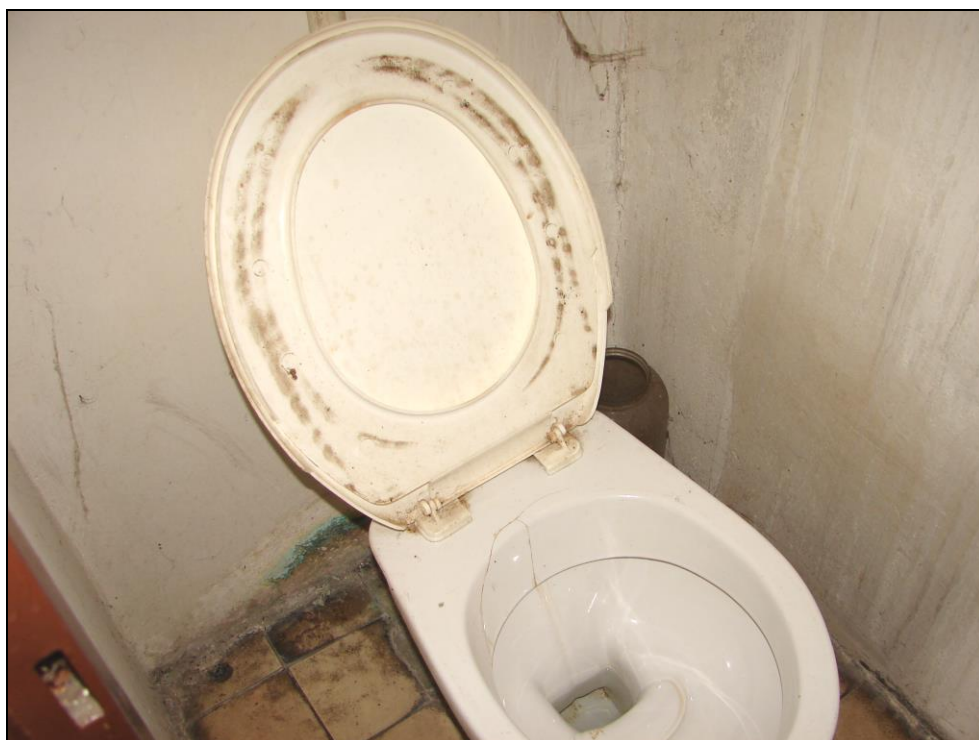
Foto 220 a 221: SO 03-55-01, domek TO, interiér, WC (foto 203);
omítnutý strop a stěny z panelů, dřevěné okno,
na betonové podlaze keramická dlažba

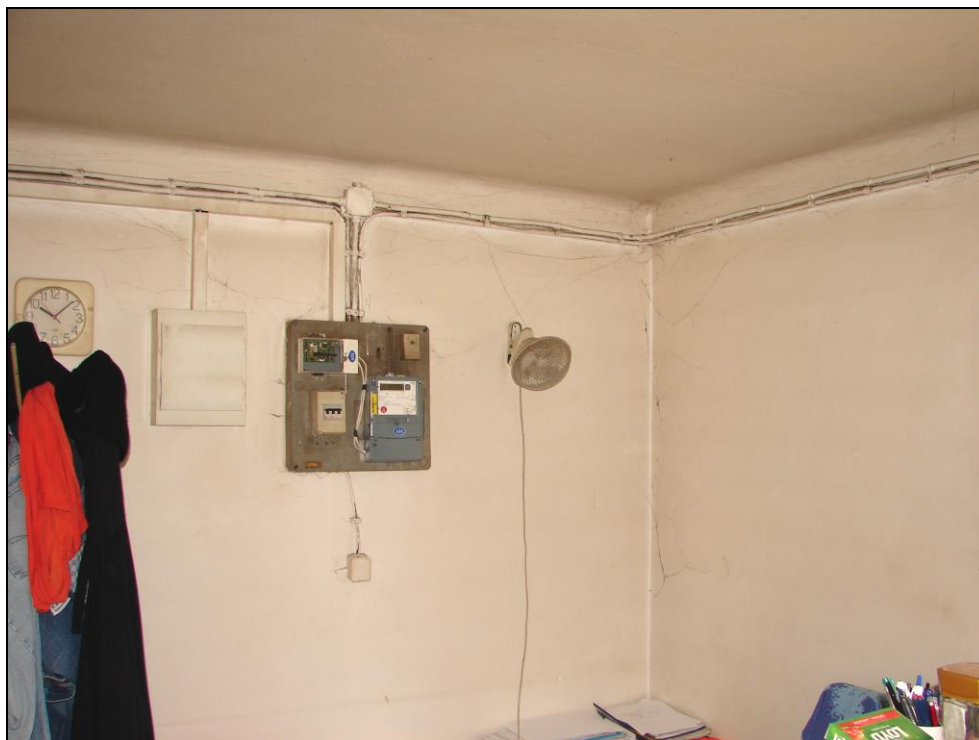
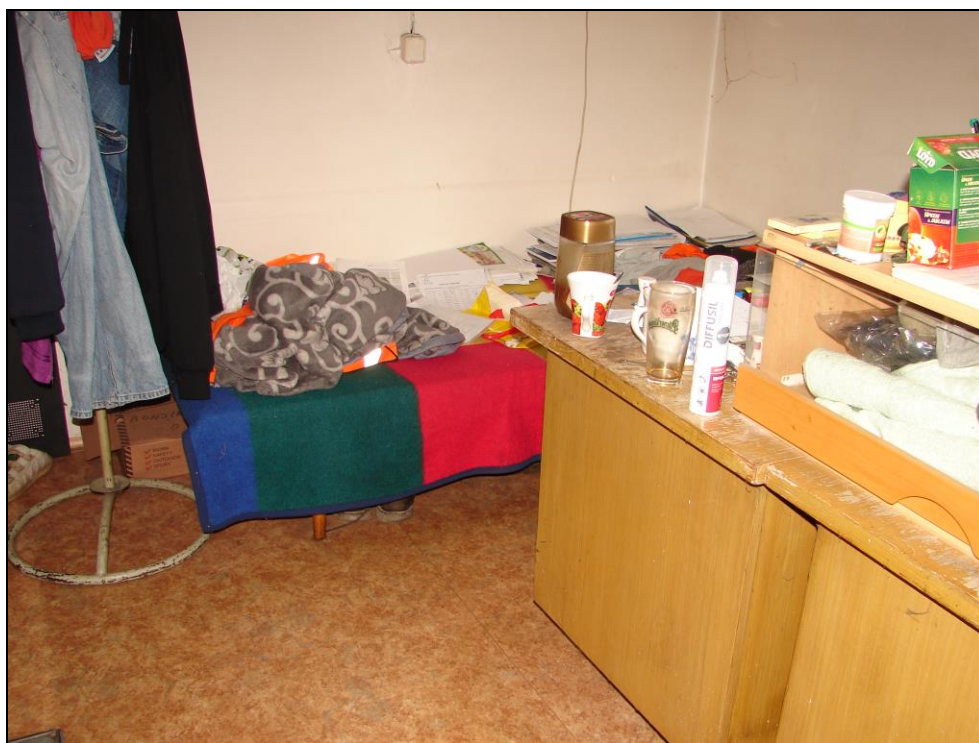
Foto 222 a 223: SO 03-55-01, domek TO, interiér, místnost 2 (foto 203); omítnutý strop a stěny z panelů, el. rozvody v plastových a na kovových lištách, na betonové podlaze PVC

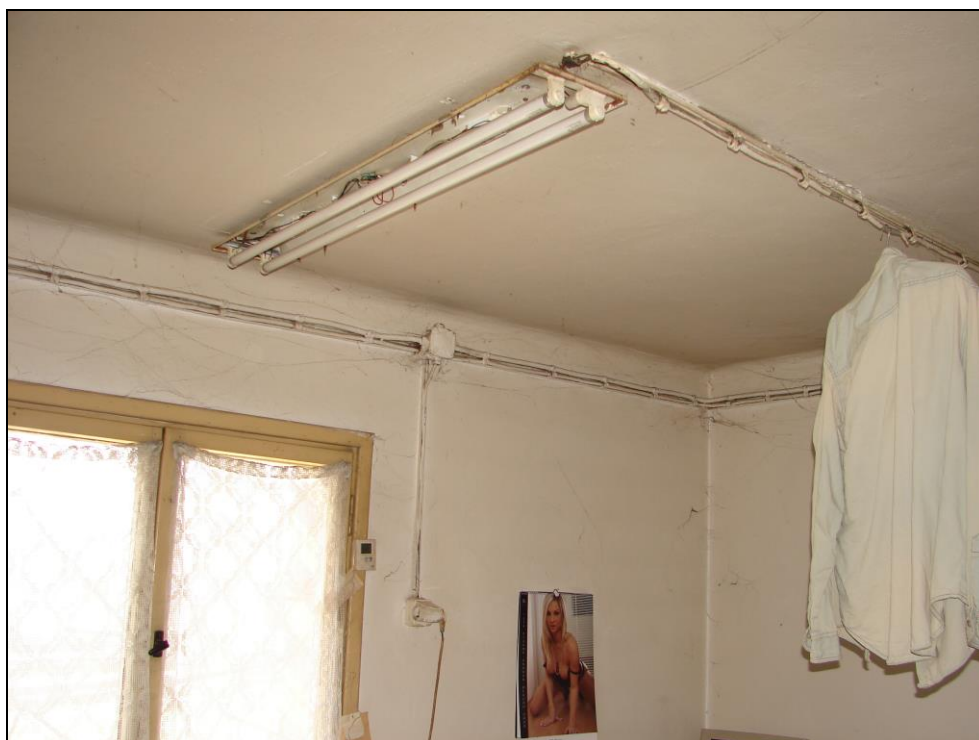
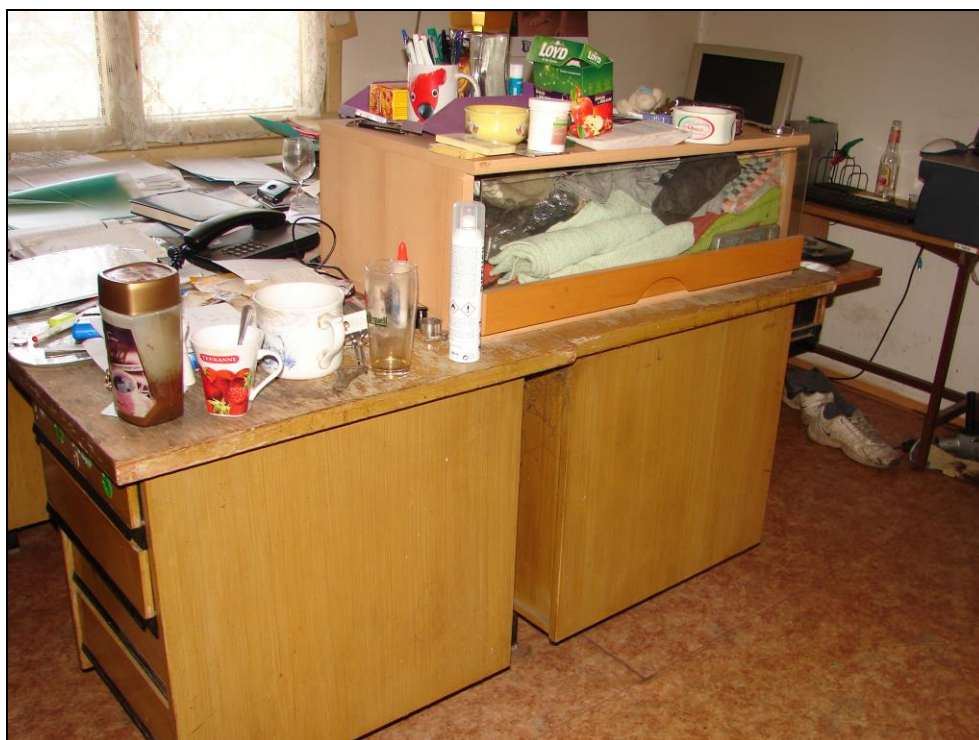
Foto 224 a 225: SO 03-55-01, domek TO, interiér, místnost 2 (foto 203); omítnutý strop a stěny z panelů, dřevěné okno, el. rozvody na kovových lištách, na betonové podlaze PVC

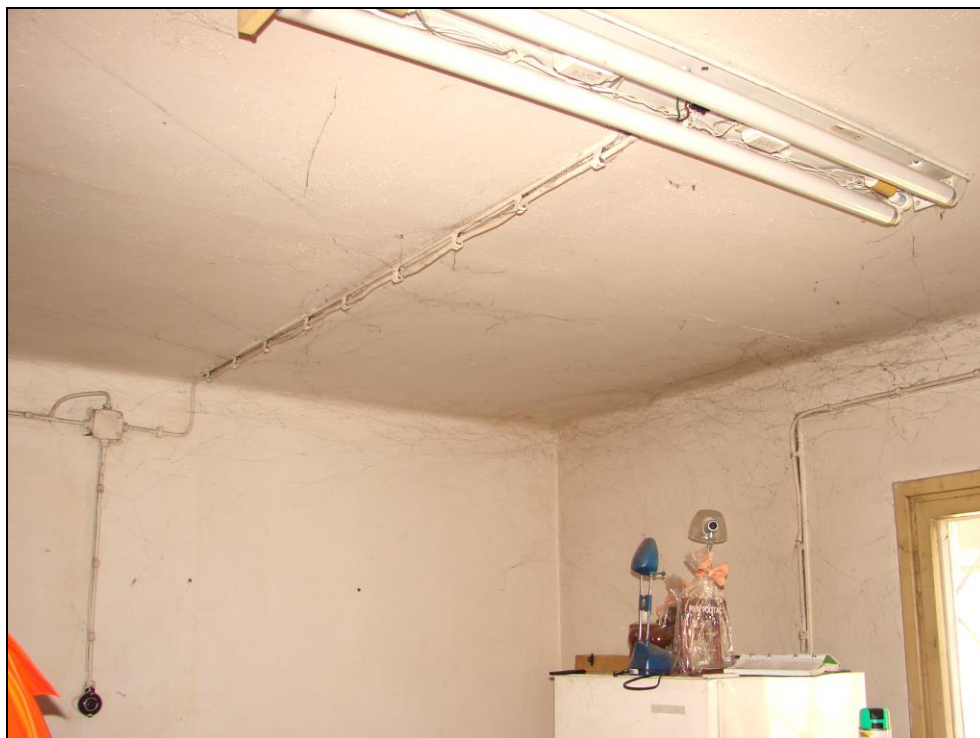
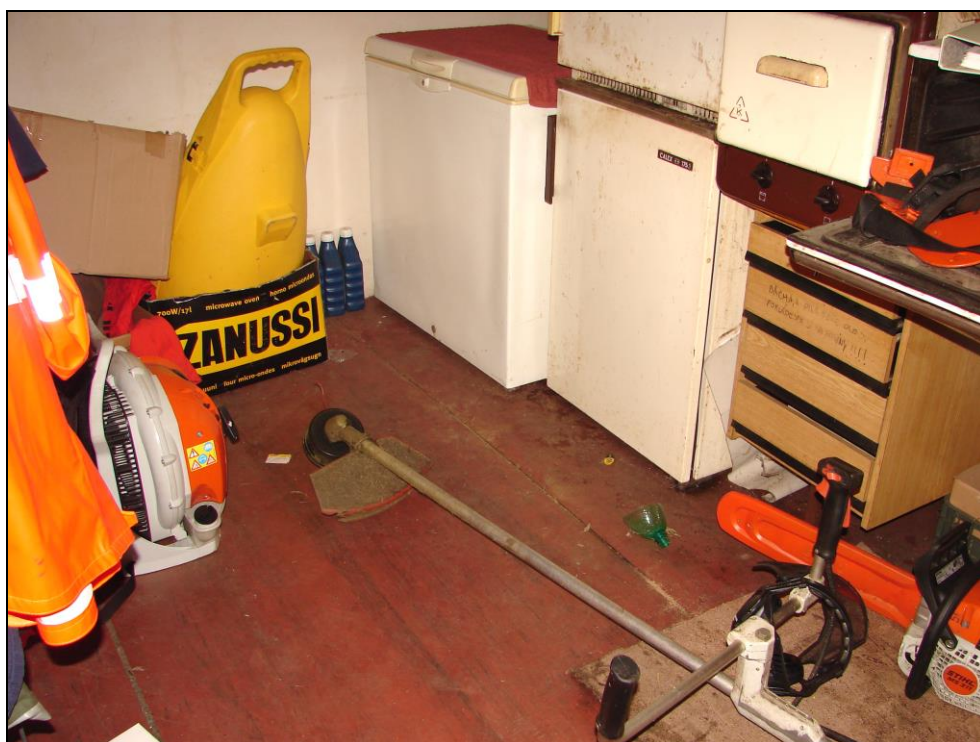
Foto 226 a 227: SO 03-55-01, domek TO, interiér, místnost 3 (foto 203); omítnutý strop a stěny z panelů, dřevěné okno, el. rozvody na kovových lištách, na betonové podlaze PVC

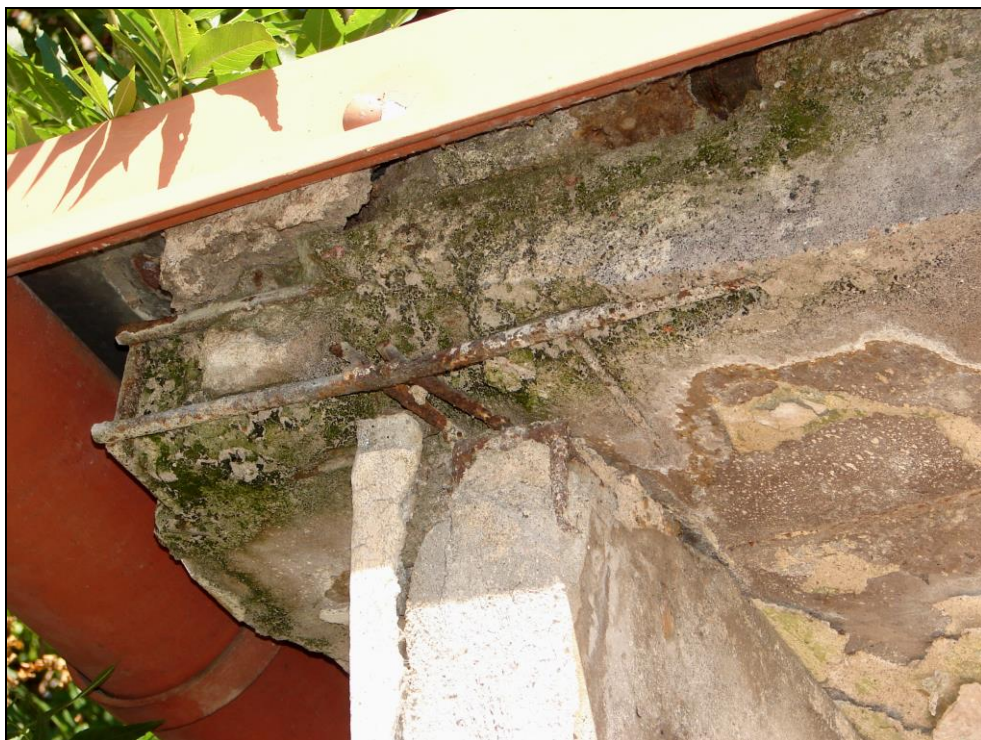
Foto 228: SO 03-55-01, domek TO, střecha; ŽB římsa, kovový okapní žlab, oplechování římsy

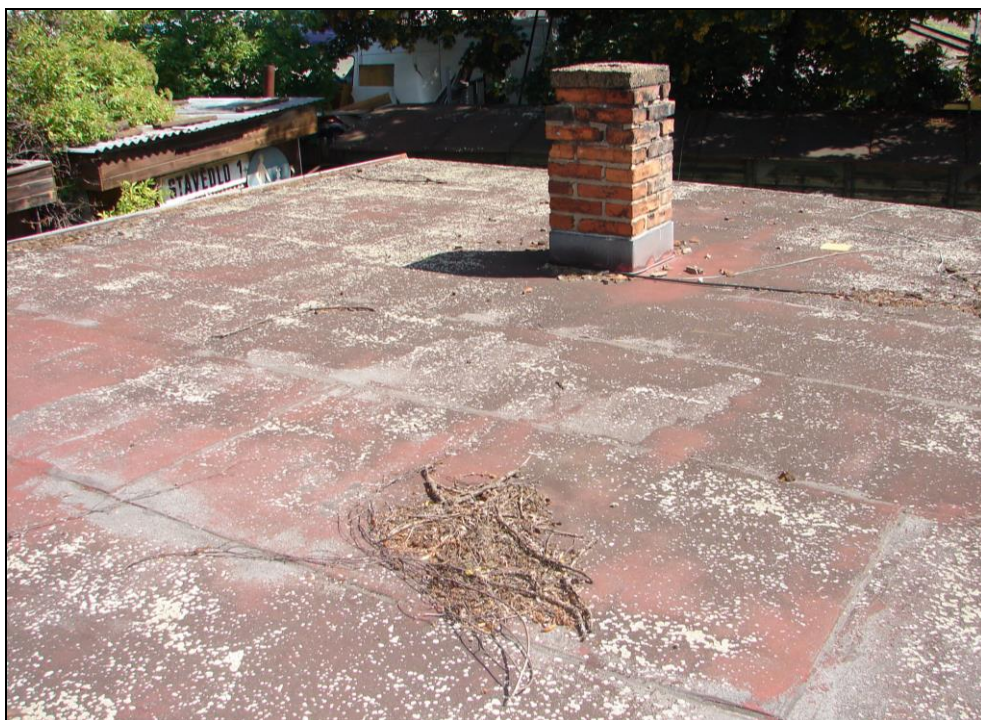
Foto 229: SO 03-55-01, domek TO, střecha; první zděný komín (foto 231), střešní krytina ze souvrství asphaltových lepenek spojených litým asfaltem, z asphaltových lepenek byly odebrány vzorky (foto 236 a 237), asphaltové lepenky neobsahují azbest jako plnivo

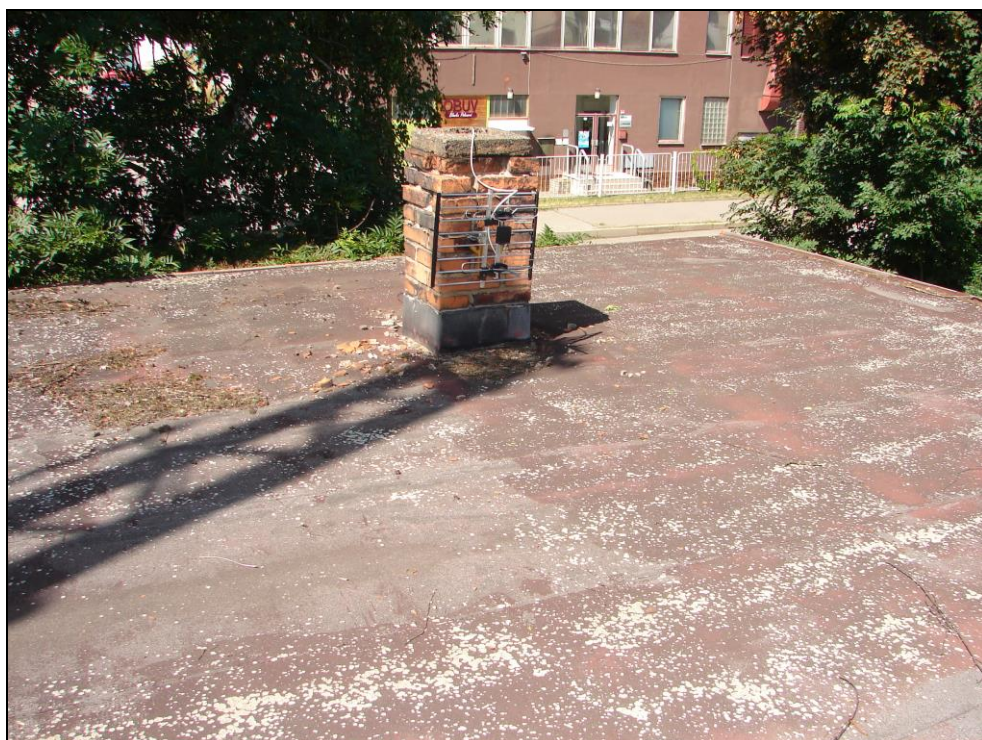
Foto 230: SO 03-55-01, domek TO, střecha; druhý zděný komín (foto 232),
střešní krytina ze souvrství asfaltových lepenek pojených litým asfaltem,
z asfaltových lepenek byly odebrány vzorky (foto 236 a 237),
asfaltové lepenky neobsahují azbest jako plnivo

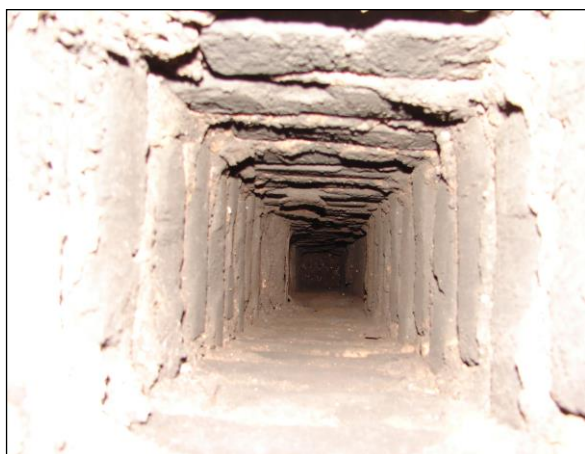
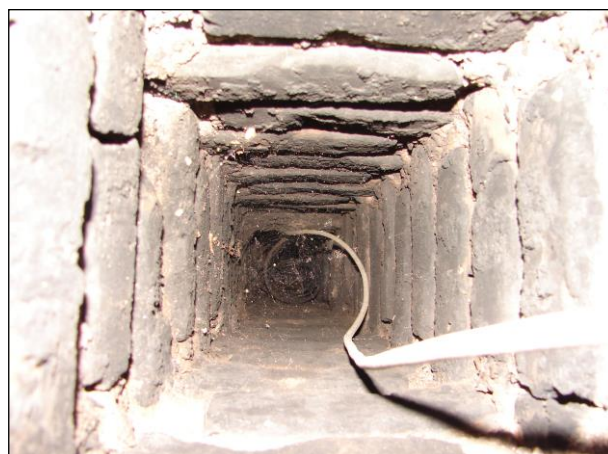
Foto 231 a 232: SO 03-55-01, domek TO, střecha; pohled do průduchů zděných komínů
vlevo komín z foto 229, vpravo z foto 230

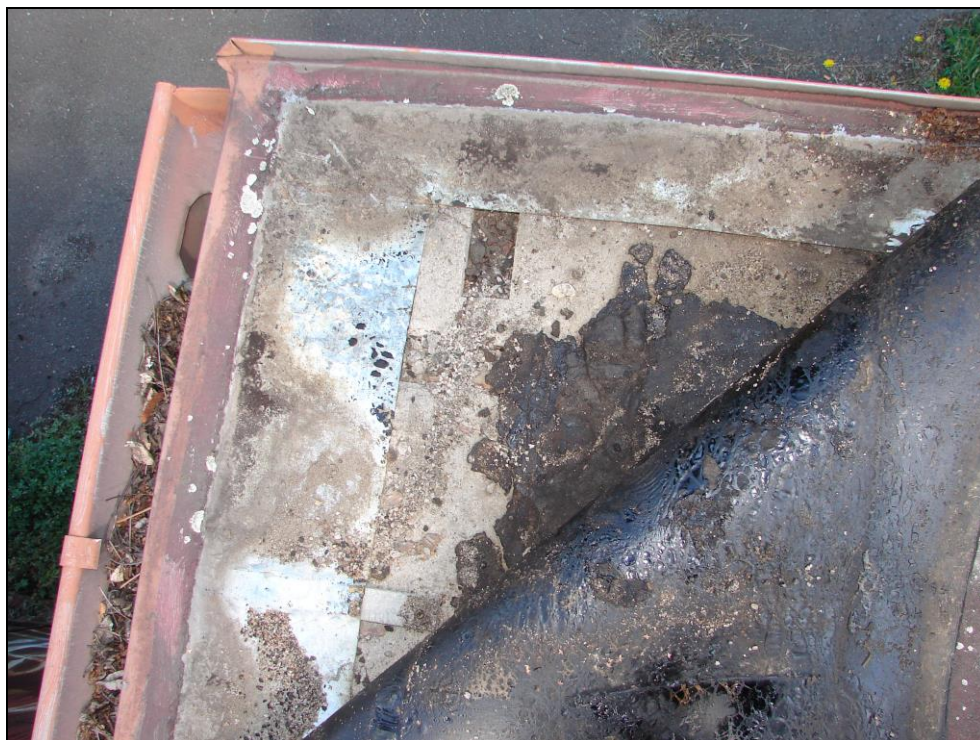
Foto 233: SO 03-55-01, domek TO, střecha; pod střešní krytinou ze souvrství asfaltových lepenek pojených litým asfaltem (foto 229 a 230), je patrná betonová konstrukce střechy (stropu)

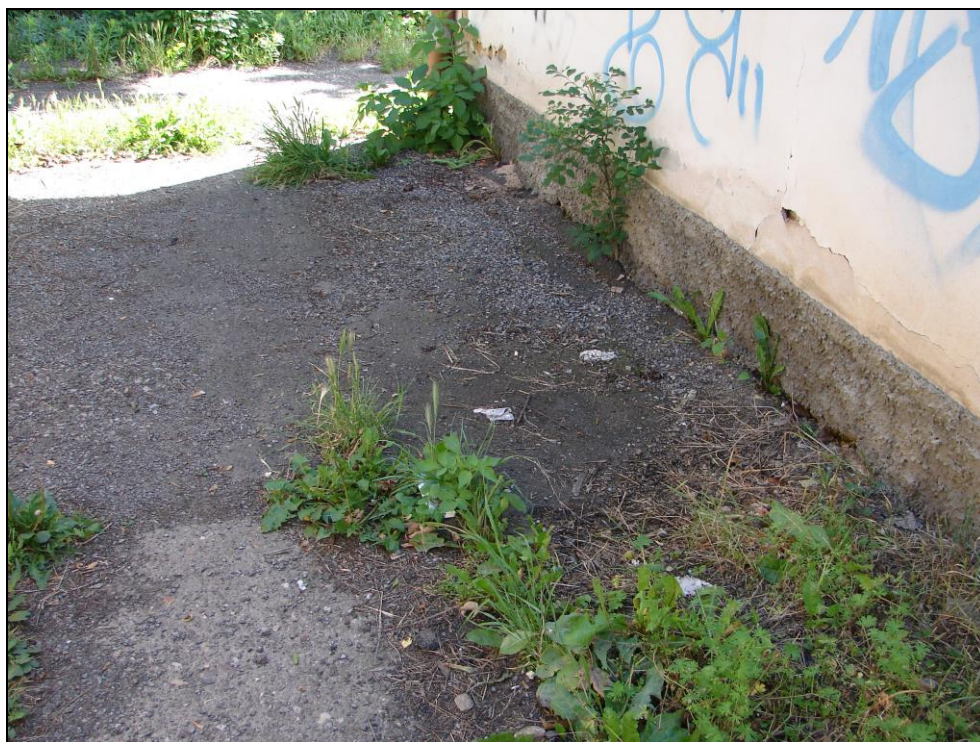
Foto 234: SO 03-55-01, domek TO, okolí; plochy kolem domku jsou buď zpevněné (živice, foto 234; betonové, foto 199; zatravněné, foto 200)
