**Expertní zpráva č.
1600 J 236 - 03**

Optimalizace trati Praha Smíchov (mimo) - Černošice (mimo)
Projekt stavby Etapa 1 (včetně prodloužení)

**STAVEBNĚ TECHNICKÝ PRŮZKUM ZAMĚŘENÝ NA PŘÍTOMNOST
NEBEZPEČNÝCH MATERIÁLŮ VE STAVEBNÍCH KONSTRUKCÍCH**

SO 02-55-01 Praha Smíchov - Praha Radotín; **SO 03-55-01** ŽST Praha Radotín

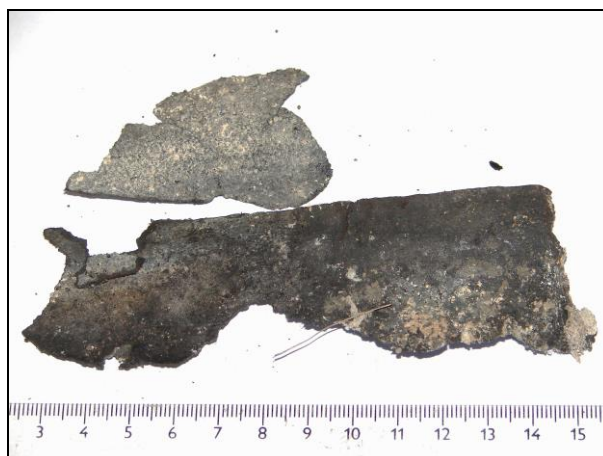
Foto 235: Asfaltová lepenka
Spodní izolace
Přítomnost azbestu jako plniva: **negativní**

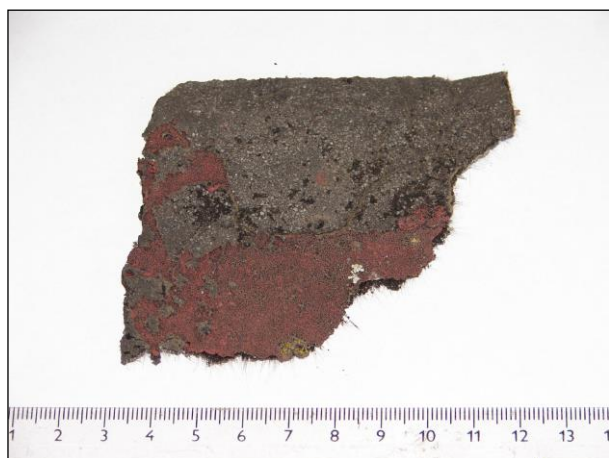
Foto 236: Asfaltová lepenka
Střecha, svrchní vrstva souvrství
Přítomnost azbestu jako plniva: **negativní**

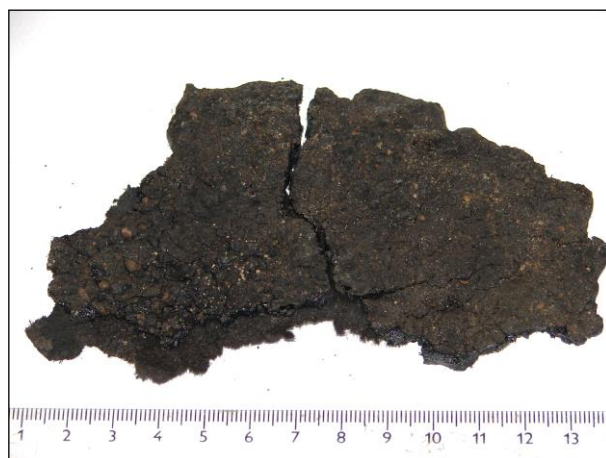
Foto 237: Asfaltová lepenka
Střecha, spodní vrstva souvrství
Přítomnost azbestu jako plniva: **negativní**

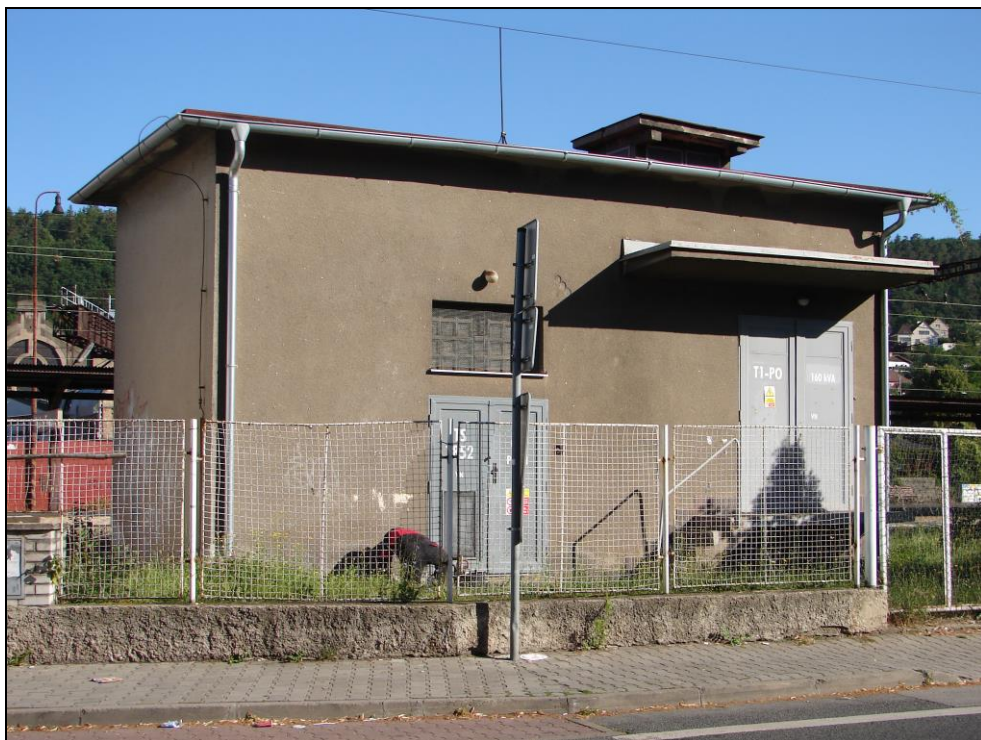
Foto 238: SO 03-55-01, trafostanice; celkový pohled na trafostanici z ul. Vrážská

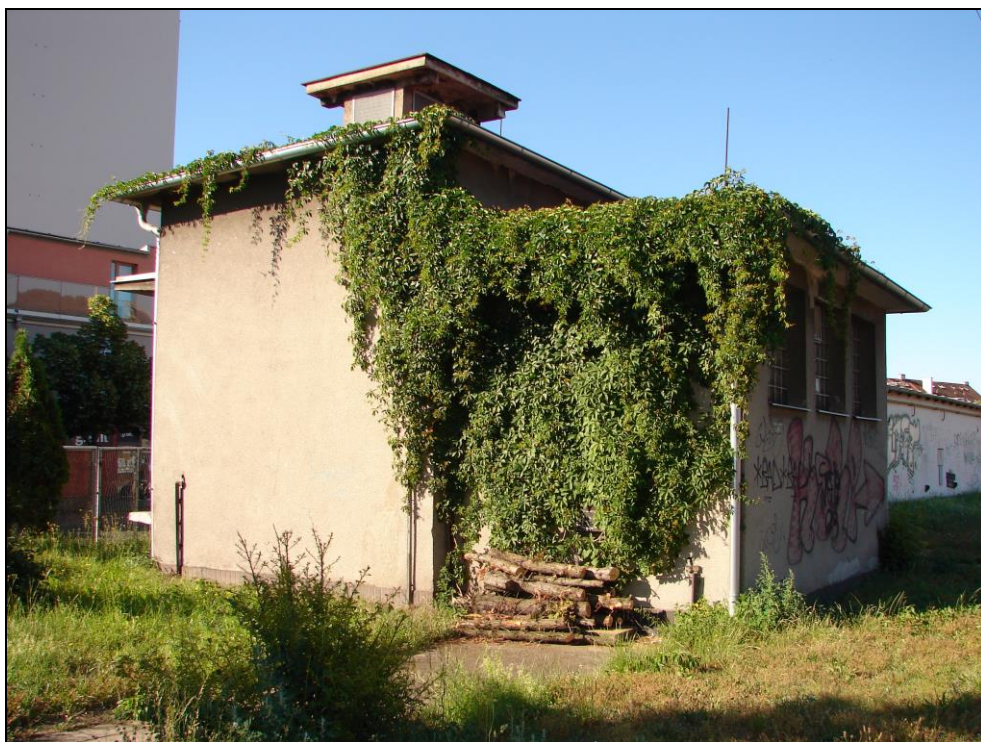
Foto 239: SO 03-55-01, trafostanice; celkový pohled na trafostanici směrem od trati

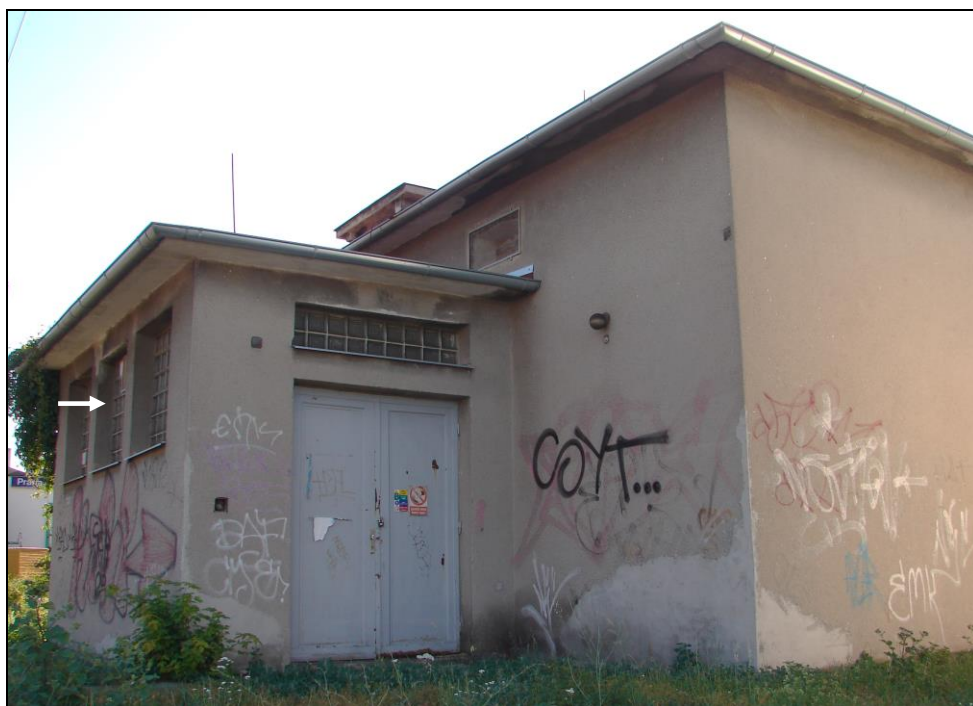
Foto 240: SO 03-55-01, trafostanice; celkový pohled na trafostanici směrem od trati z jiného úhlu

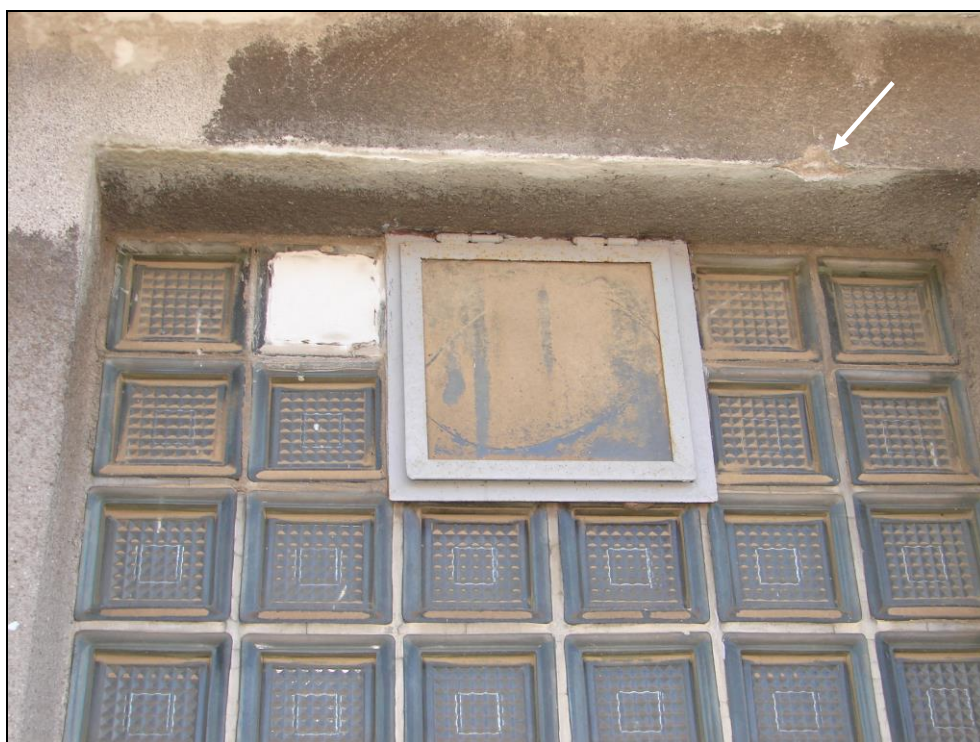
Foto 241: SO 03-55-01, trafostanice, fasáda směrem k trati;
zasklení z luxferů (vyznačeno šipkou na foto 240),
v kovovém rámu skleněná (zašpiněná) tabule,
šipkou vyznačena sonda pro zjištění materiálu nadpraží, zjištěn beton (foto 242)

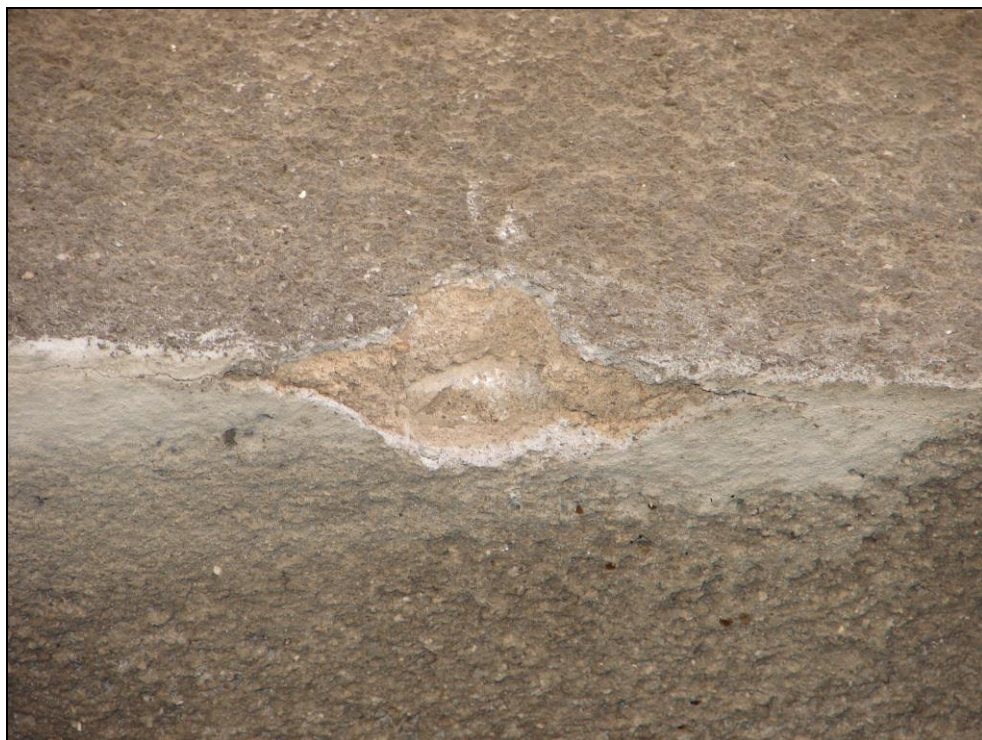
Foto 242: SO 03-55-01, trafostanice, fasáda směrem k trati;
sonda pro zjištění materiálu nadpraží z foto 241, zjištěn beton

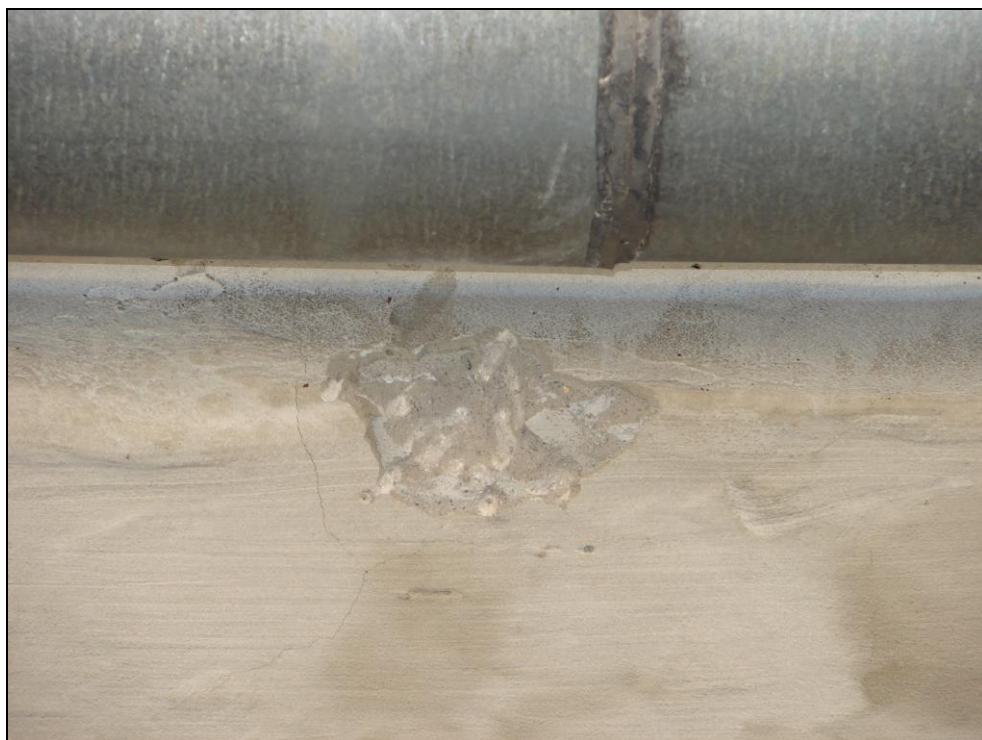
Foto 243: SO 03-55-01, trafostanice, fasáda směrem k trati;
sonda pro zjištění materiálu římsy, zjištěn beton
(sonda provedena cca nad sondou do nadpraží na foto 241)

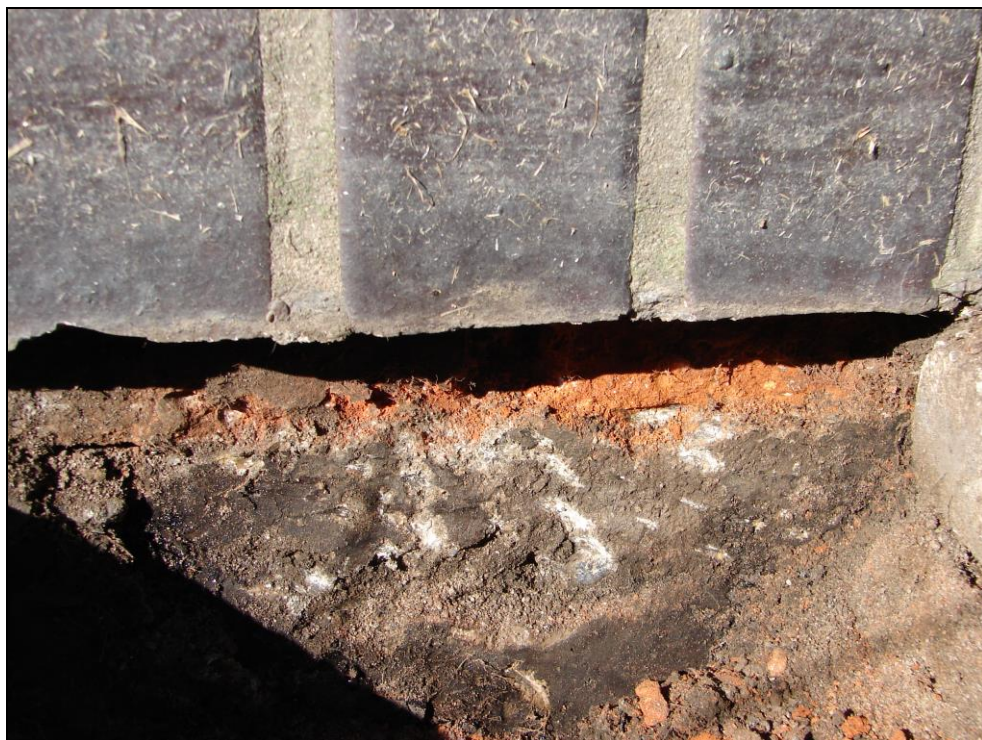
Foto 244: SO 03-55-01, trafostanice; sonda pro zjištění materiálu stěn a základů, stěny jsou vyzděné z plných cihel (CP), základy tvoří betonové pásy, sokl opatřen keramickým obkladem

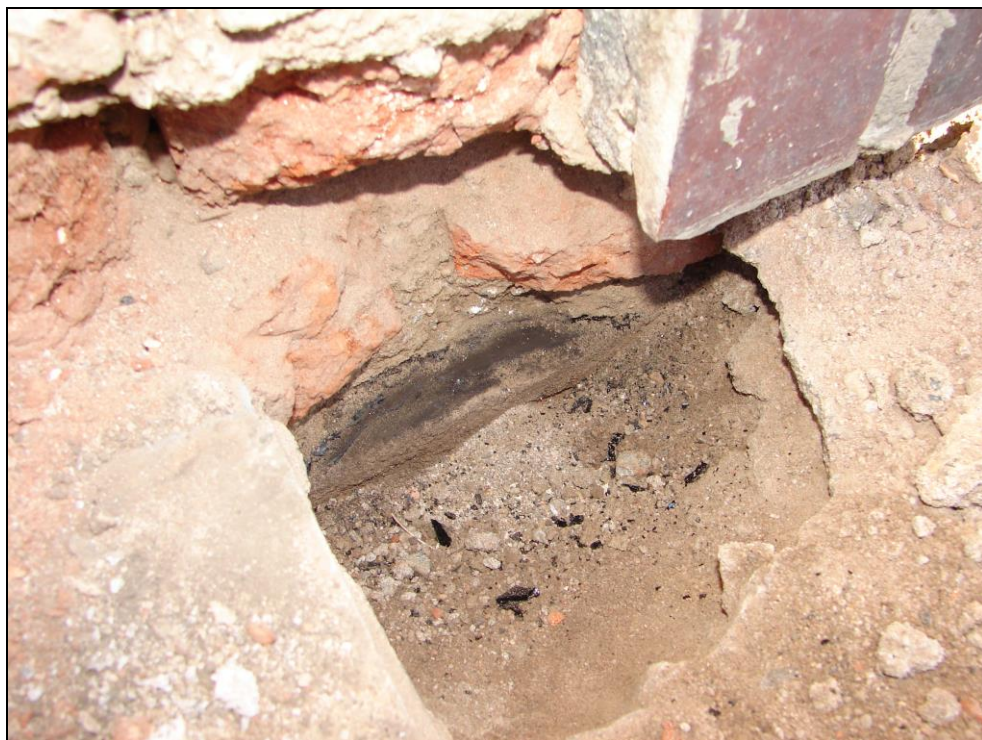
Foto 245: SO 03-55-01, trafostanice; sonda pro zjištění spodní izolace, jako spodní izolace zjištěn litý asfalt, z asfaltu byl odebrán vzorek (foto 266), litý asfalt není klasifikován jako nebezpečný materiál

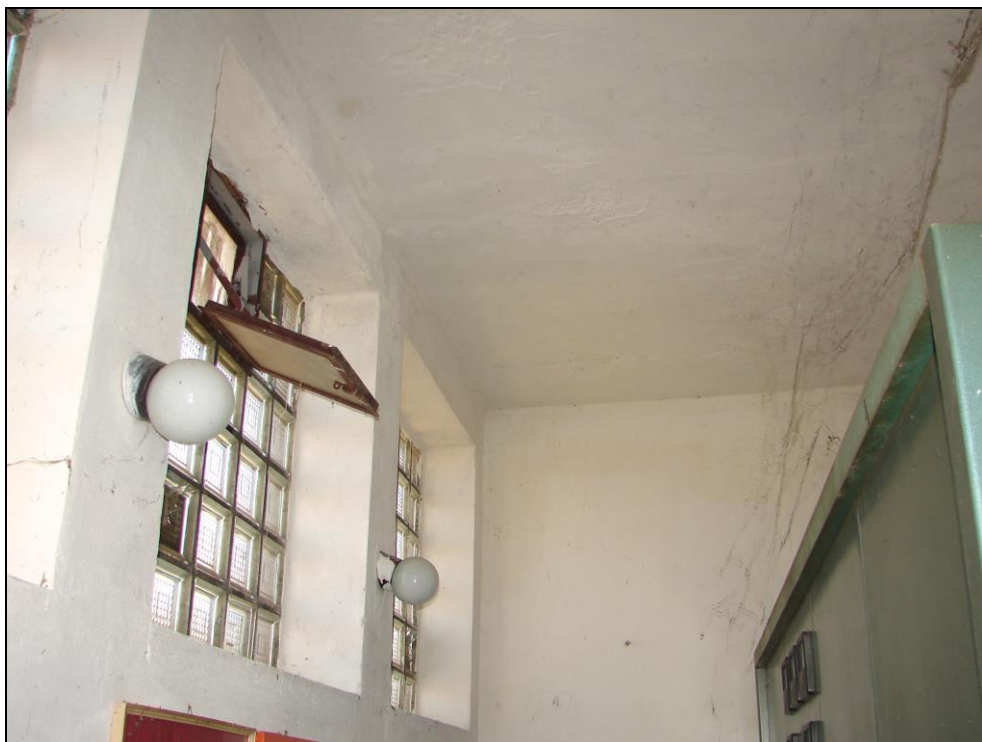
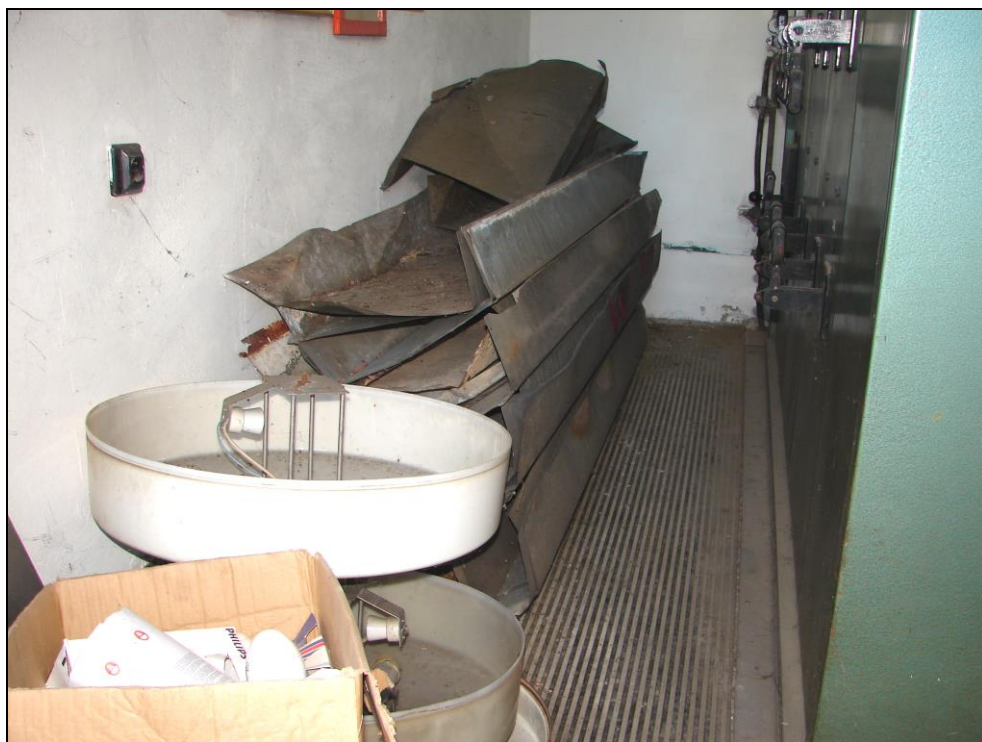
Foto 246 a 247: SO 03-55-01, trafostanice, interiér, rozvodna NN;
omítnuté zděné stěny a ŽB strop, prosklení z luxferů (foto 241),
na betonové podlaze antistatická pryž

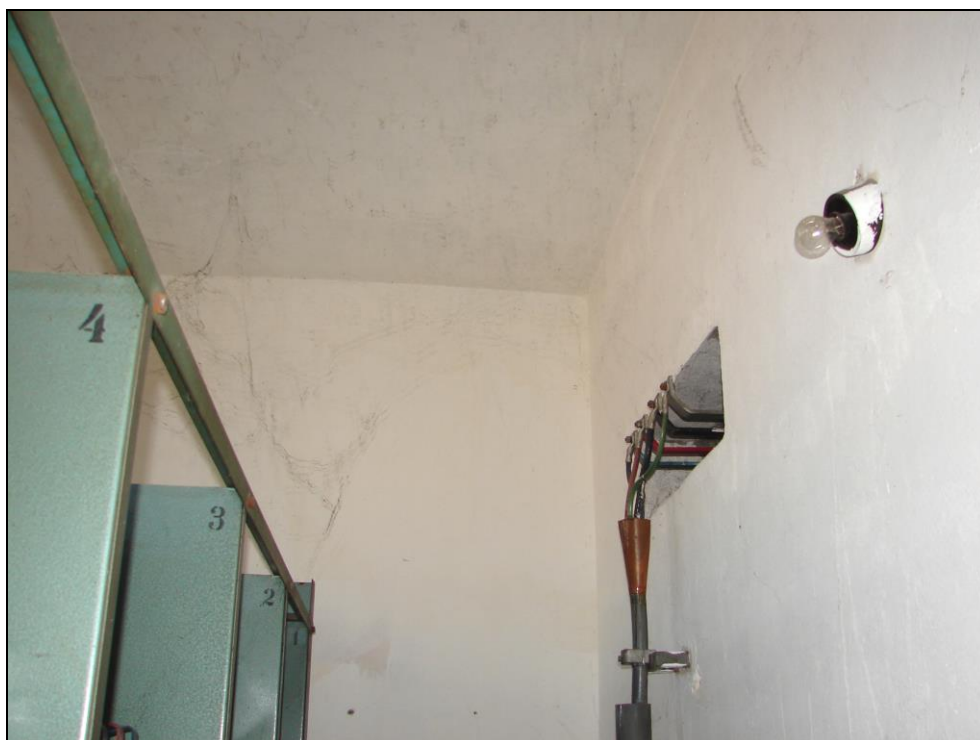
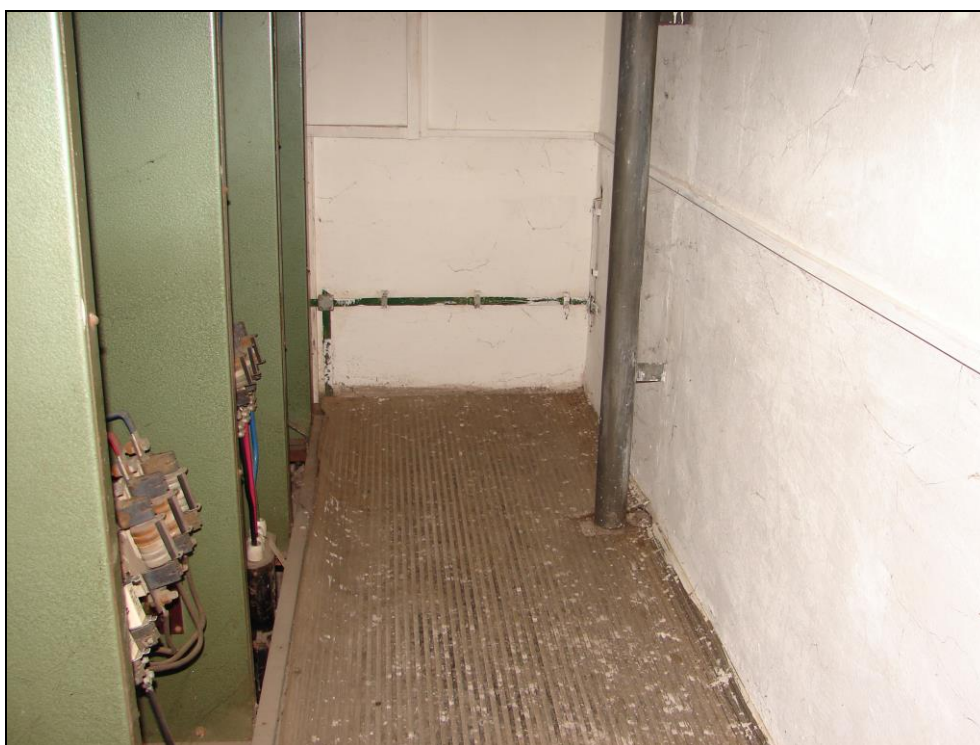
Foto 248 a 249: SO 03-55-01, trafostanice, interiér, rozvodna NN;
omítnuté zděné stěny a ŽB strop, vedení v kovové chráničce,
na betonové podlaze antistatická pryž

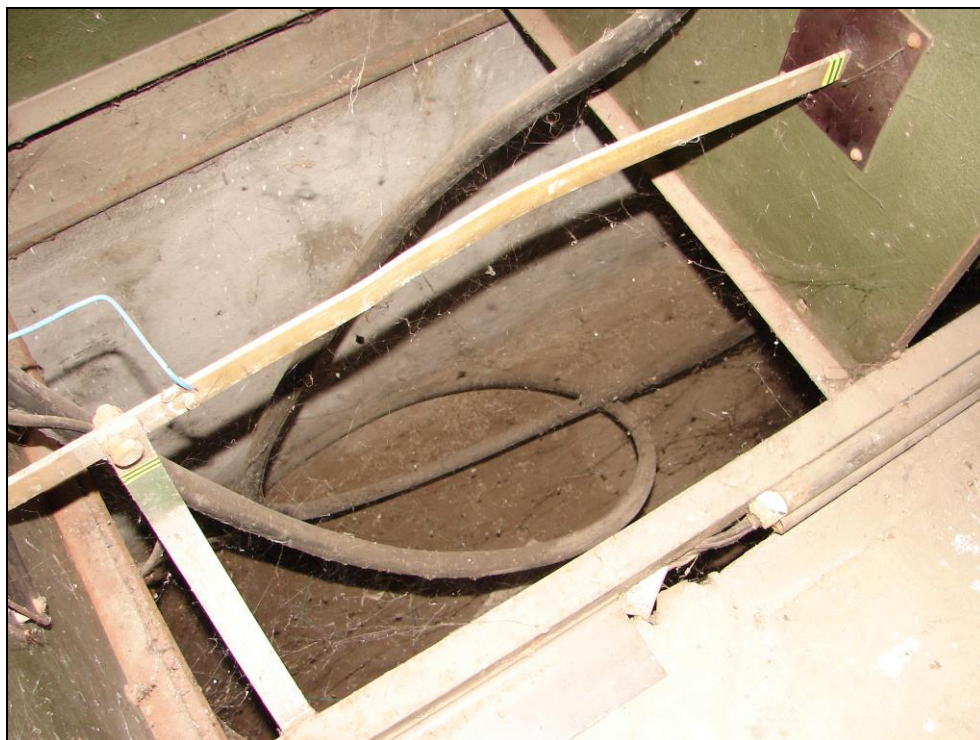
Foto 250: SO 03-55-01, trafostanice, interiér, rozvodna NN;
betonový kabelový kanál pod technologií z foto 249

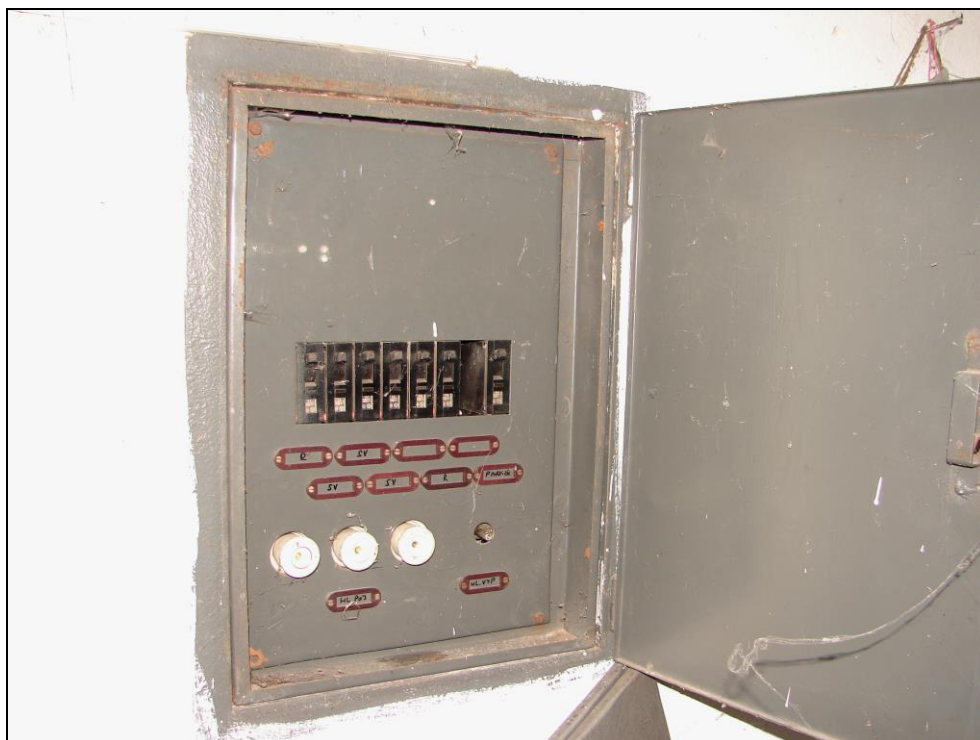
Foto 251: SO 03-55-01, trafostanice, interiér, rozvodna NN;
kovový rozvaděč el. energie

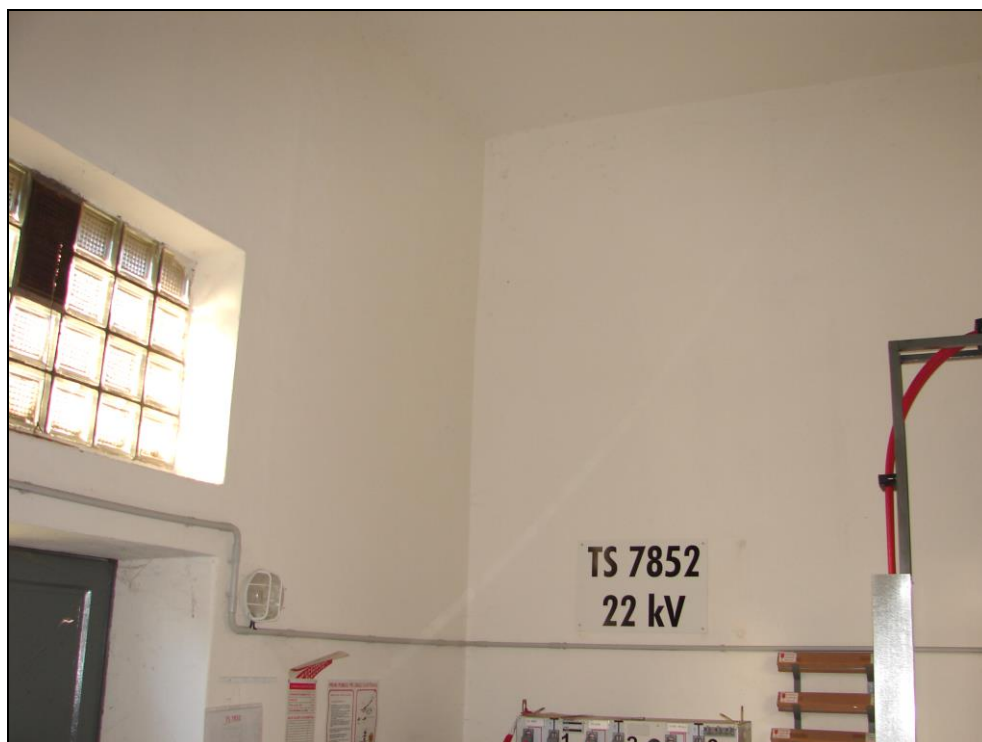
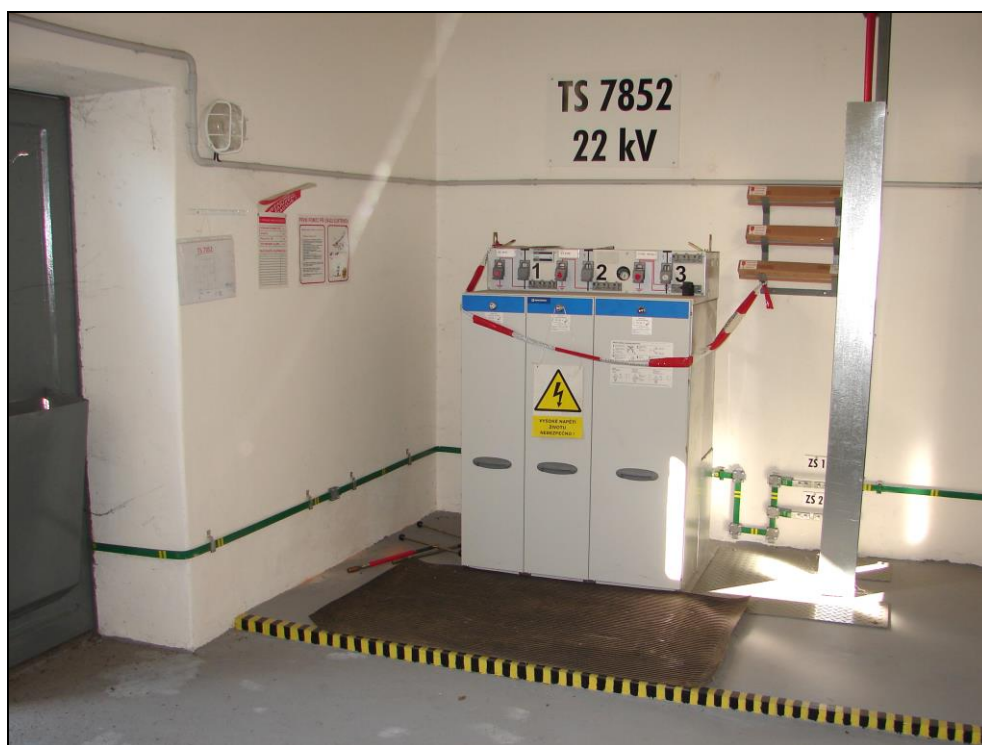
Foto 252 a 253: SO 03-55-01, trafostanice, interiér, rozvodna VN; omítnuté zděné stěny a ŽB strop, prosklení z luxferů (foto 238), kovová vrata, el. rozvody v plastových chráničkách, betonová podlaha opatřena stěrkou na bázi epoxidu, u technologického zařízení je na podlaze antistatická pryž

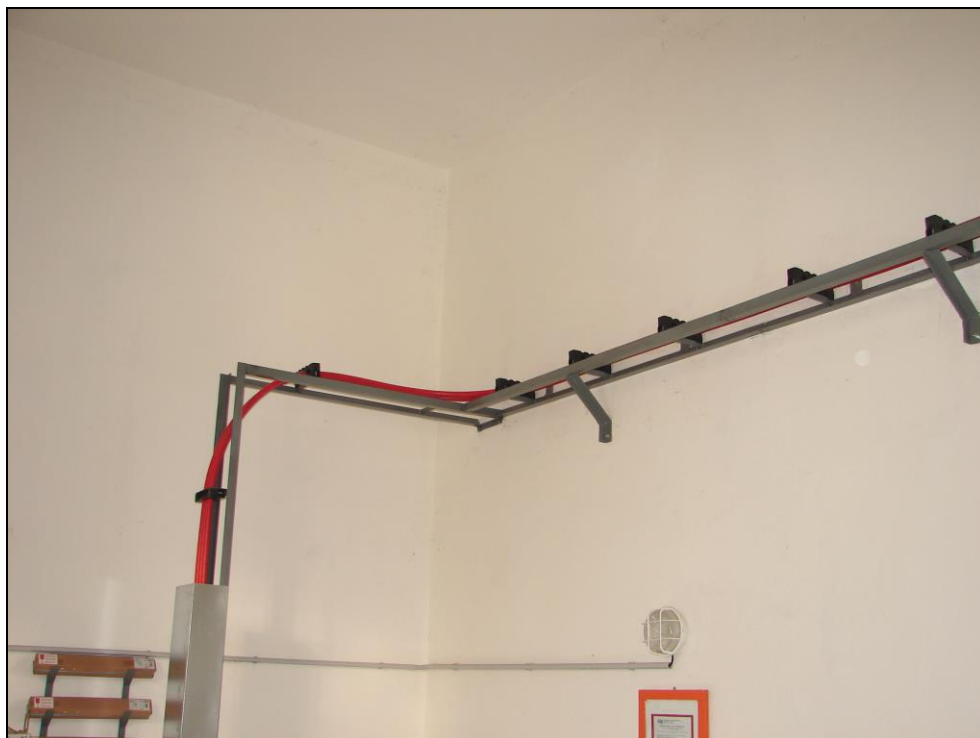
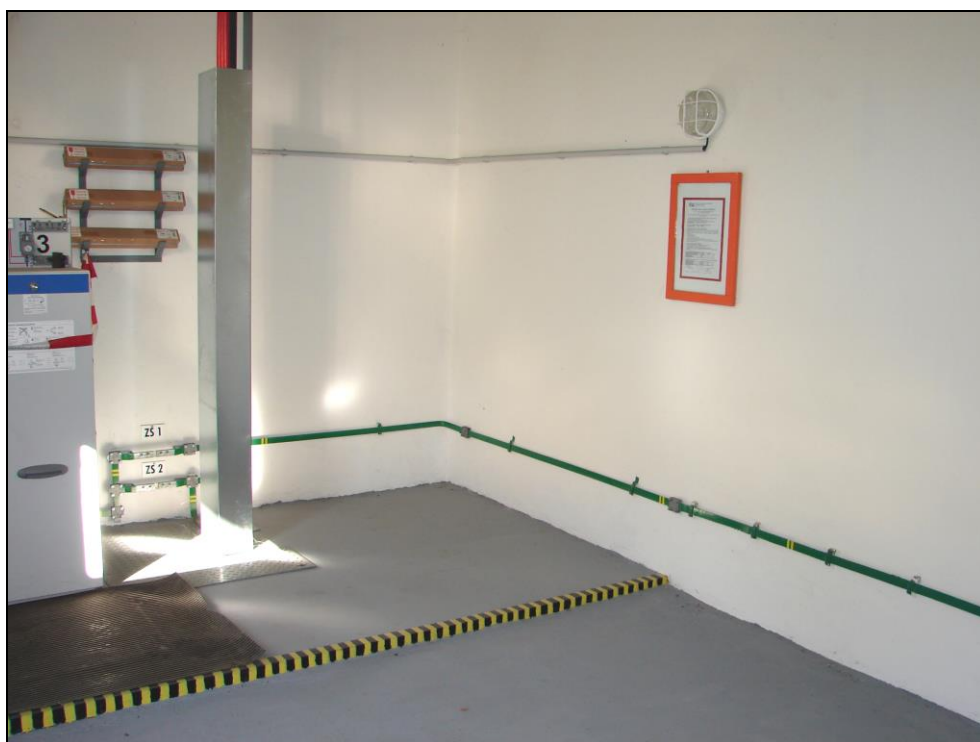
Foto 254 a 255: SO 03-55-01, trafostanice, interiér, rozvodna VN;
omítnuté zděné stěny a ŽB strop, el. rozvody v plastových chráničcích,
betonová podlaha opatřena stěrkou na bázi epoxidu,
u technologického zařízení je na podlaze antistatická pryž

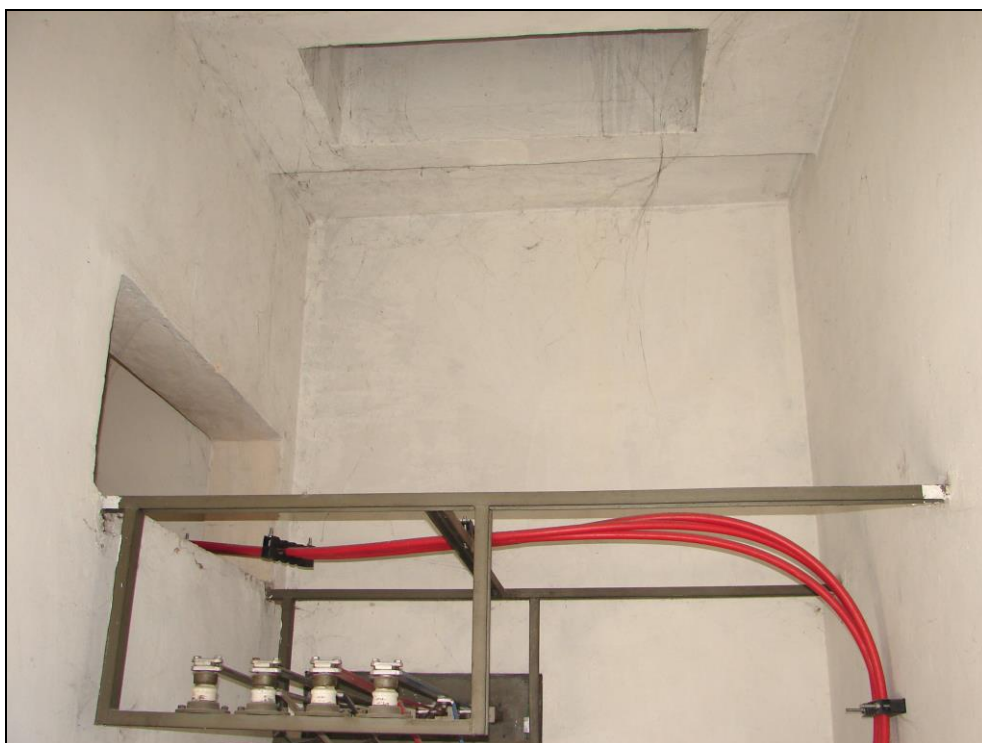
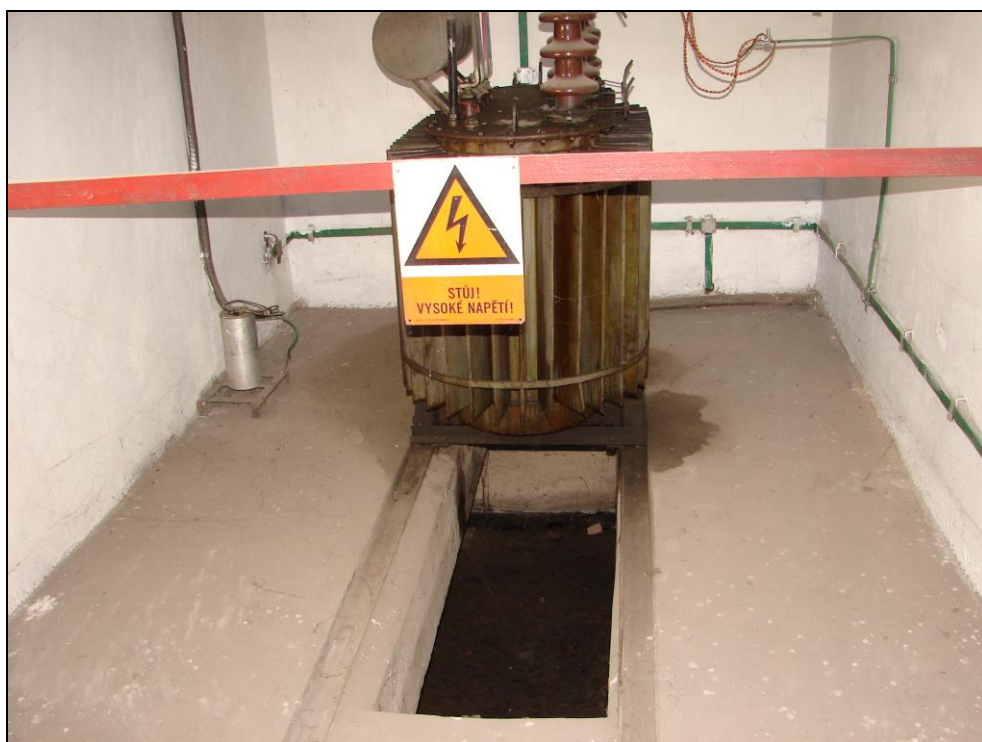
Foto 256 a 257: SO 03-55-01, trafostanice, interiér, transformátor;
omítnuté zděné stěny a ŽB strop, betonová podlaha,
v oblasti transformátoru je patrná **lokální, povrchové a zcela zanedbatelné**
zasažení betonu olejovými produkty

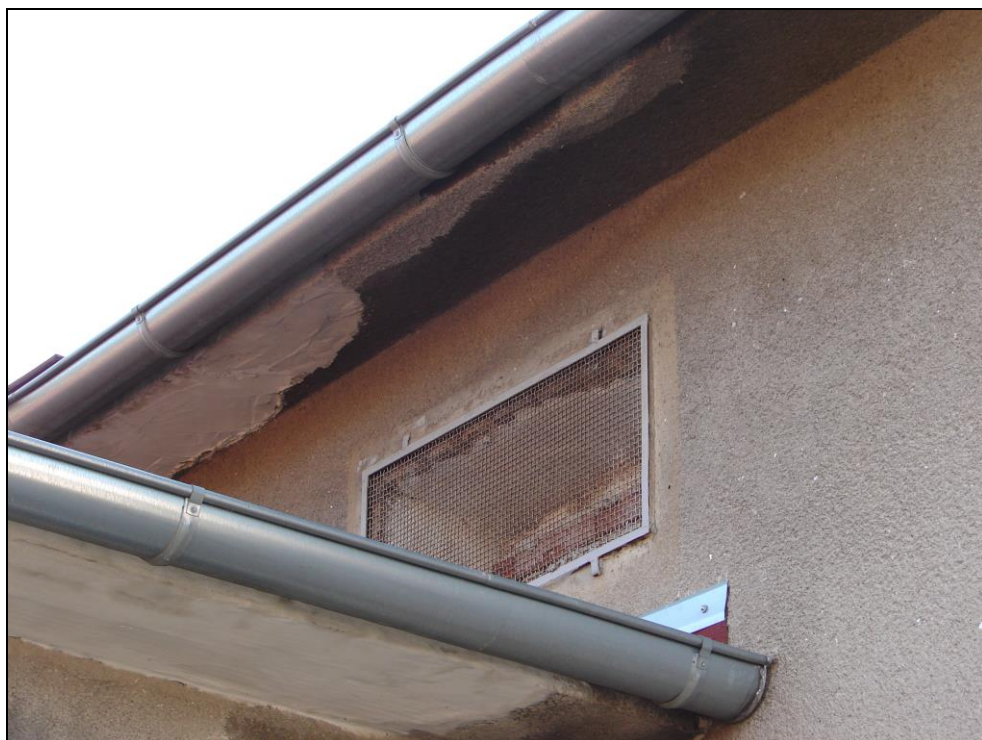
Foto 259: SO 03-55-01, trafostanice, střecha; kovové okapní žlaby, kovová větrací mřížka

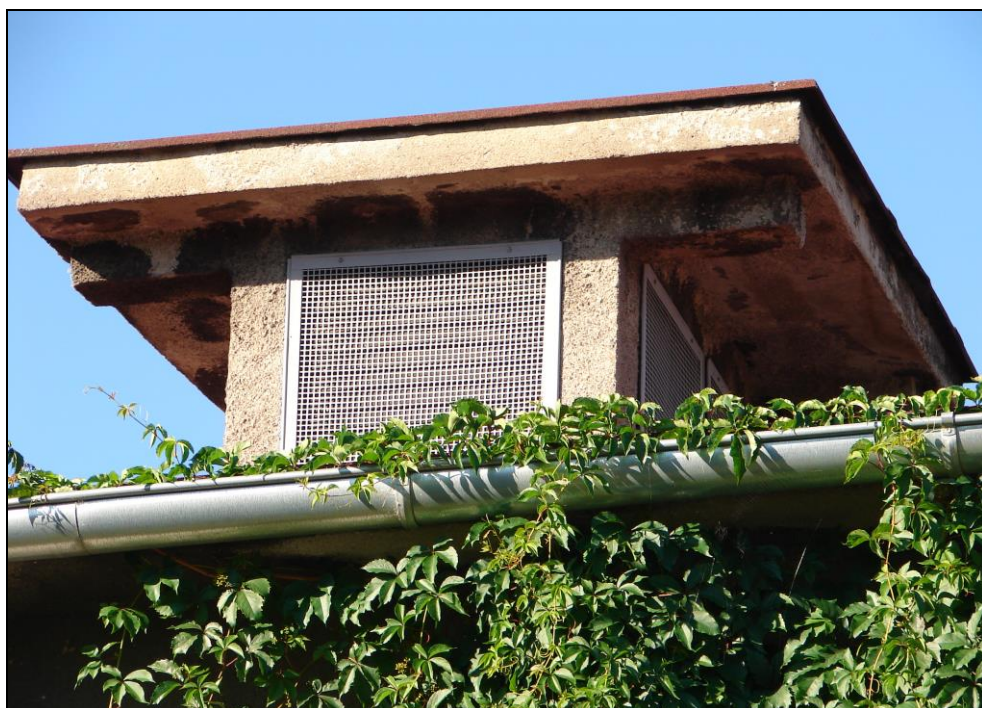
Foto 260: SO 03-55-01, trafostanice, střecha; větrací komínek (foto 239), ŽB deska, kovová větrací mřížka, krytina viz foto 261

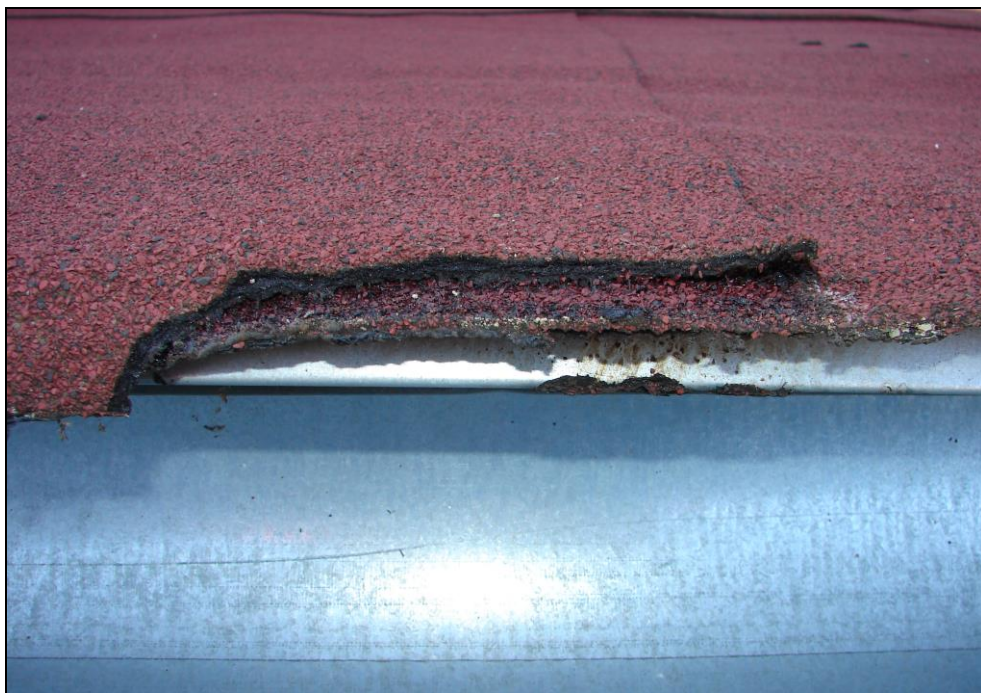
Foto 262: SO 03-55-01, trafostanice, střecha; střešní krytina z asfaltových hydroizolačních pásů (cca z r. 2012 [3]), z asfaltového hydroizolačního pásu byl odebrán vzorek (foto 267) - viz též kap. 5.4, **asfaltový hydroizolační pás neobsahuje azbest jako plnivo**

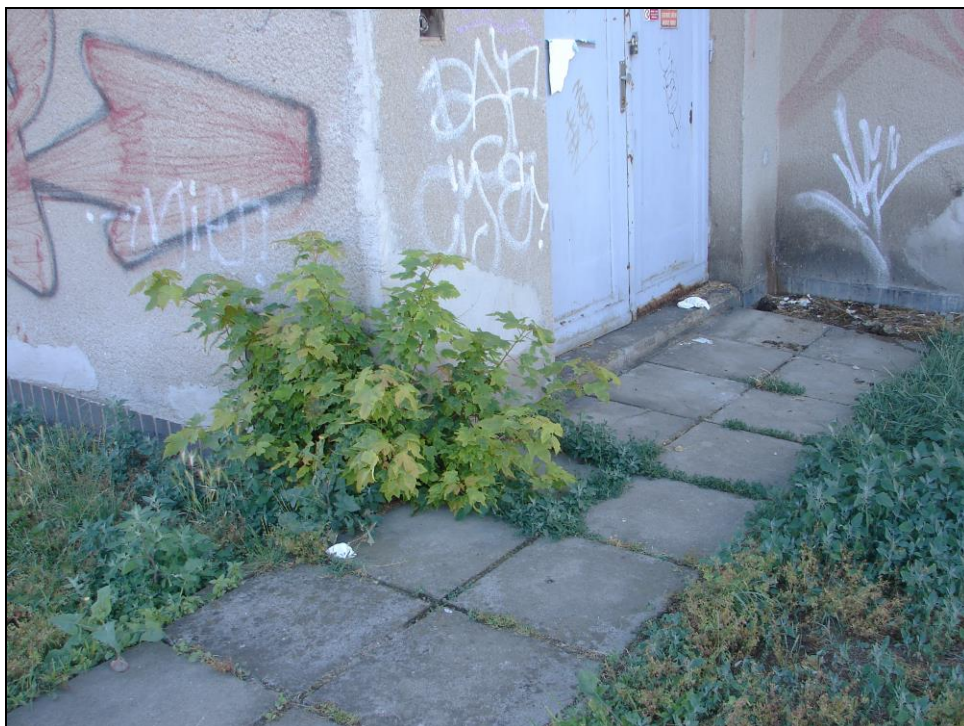
Foto 264: SO 03-55-01, trafostanice, okolí; u vstupu do rozvodny NN
betonová dlažba

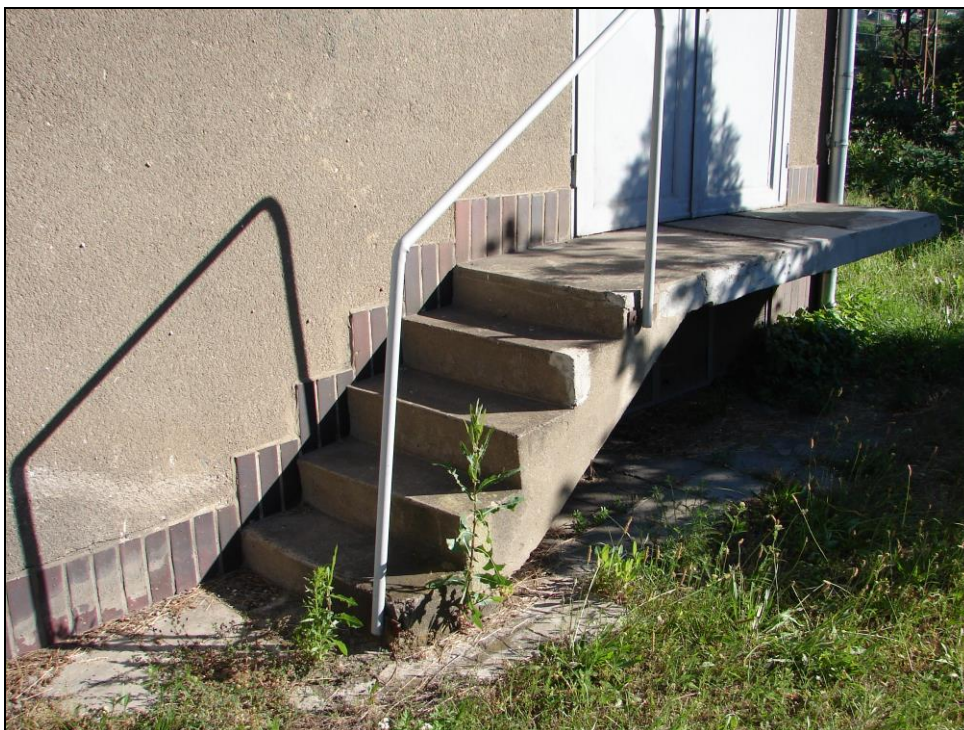
Foto 265: SO 03-55-01, trafostanice, okolí; u vstupu do rozvodny VN
betonová dlažba a ŽB schodiště s rampou (foto 238)

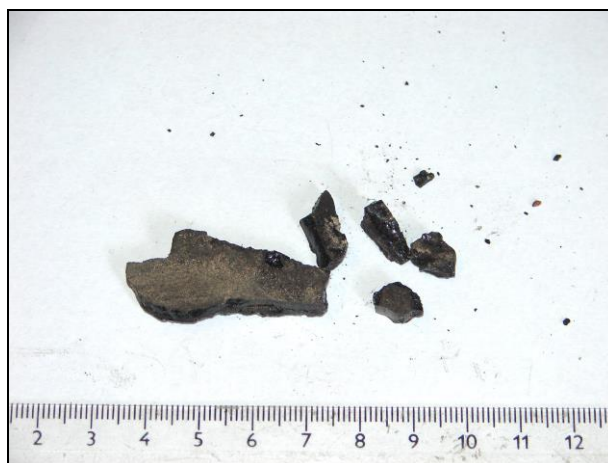
Foto 266: Lité asfalt

Spodní izolace

Lité asfalt: **není klasifikován jako nebezpečný materiál**

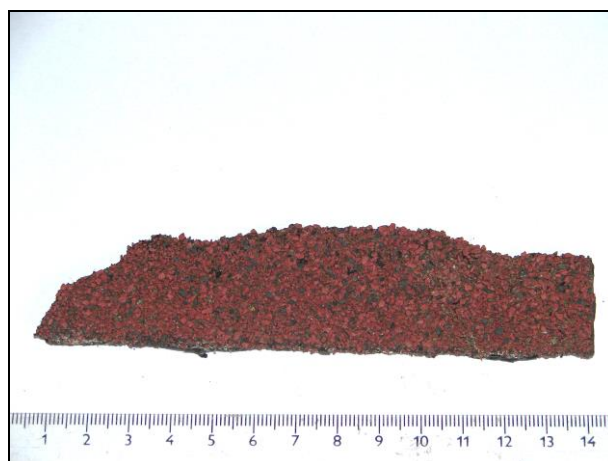
Foto 261: SO 03-55-01, trafostanice, střecha; střešní krytina z asfaltových hydroizolačních pásů (cca z r. 2012 [3]), z asfaltového hydroizolačního pásu byl odebrán vzorek (foto 267) - viz též kap. 5.4, asfaltový hydroizolační pás neobsahuje azbest jako plnivo

Foto 267: Asfaltový hydroizolační pás

Střecha (cca z r. 2012 [3])

Přítomnost azbestu jako plniva: **negativní**
