**Expertní zpráva č.  
1600 J 236 - 02**

Optimalizace trati Praha Smíchov (mimo) - Černošice (mimo)  
Projekt stavby Etapa 1 (včetně prodloužení)

**SO 03-51-01 VÝPRAVNÍ BUDOVA ŽST PRAHA RADOTÍN**  
**STAVEBNĚ TECHNICKÝ PRŮZKUM**

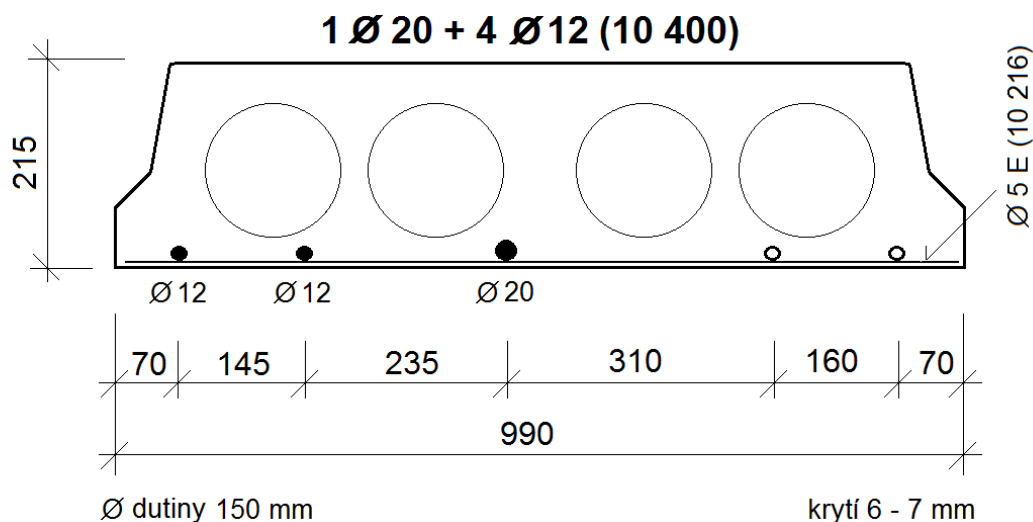
**STROP NAD 1.NP - VYZTUŽENÍ KONSTRUKČNÍCH PRVKŮ****STROPNÍ PANEL P1**

výztuž střed rozpětí - světlý rozpon cca 4,80 m

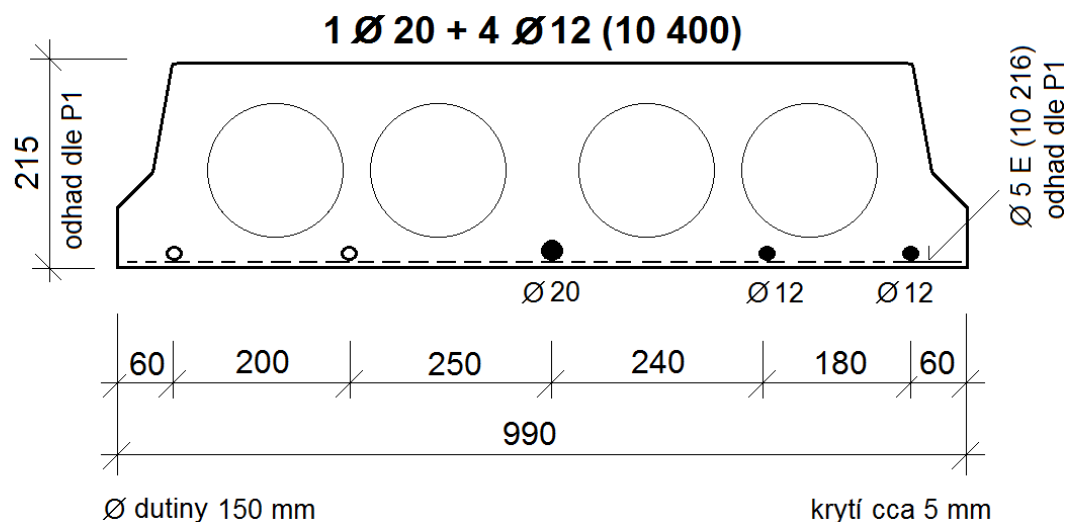
**STROPNÍ PANEL P2**

výztuž střed rozpětí - světlý rozpon cca 4,80 m

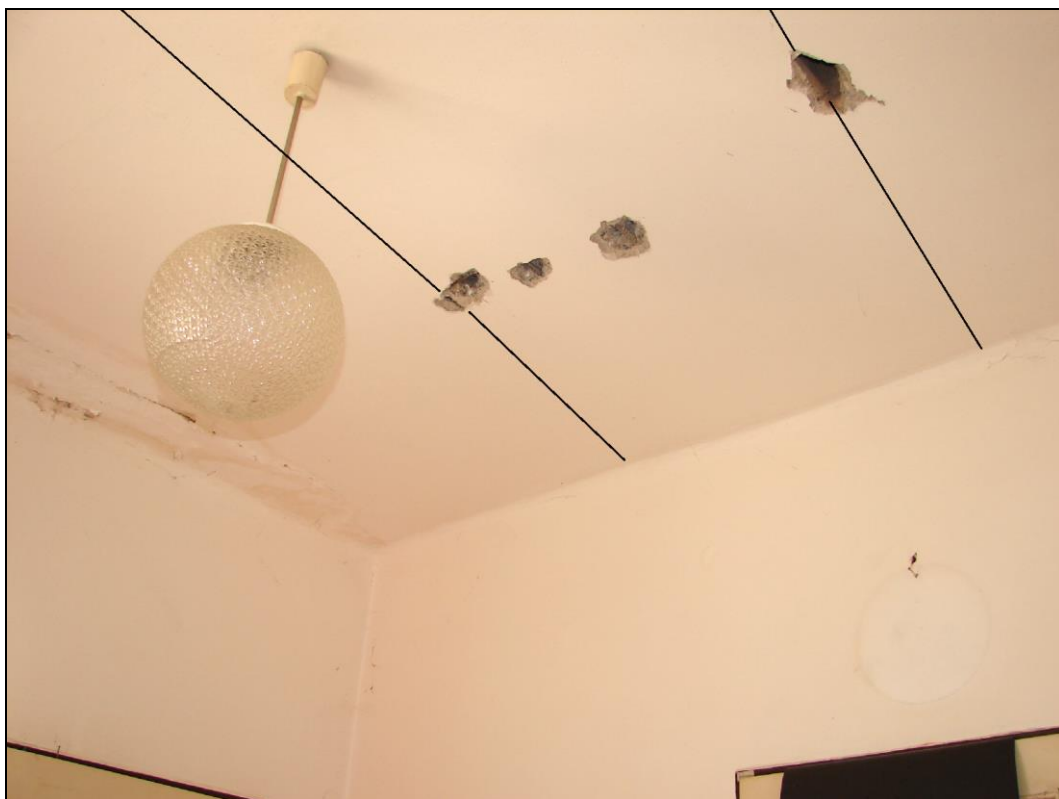
**Foto 1:** STROPNÍ PANEL P1, strop nad 1.NP; celkový pohled na sondu, černými čarami vyznačeny hrany panelu šířky 990 mm

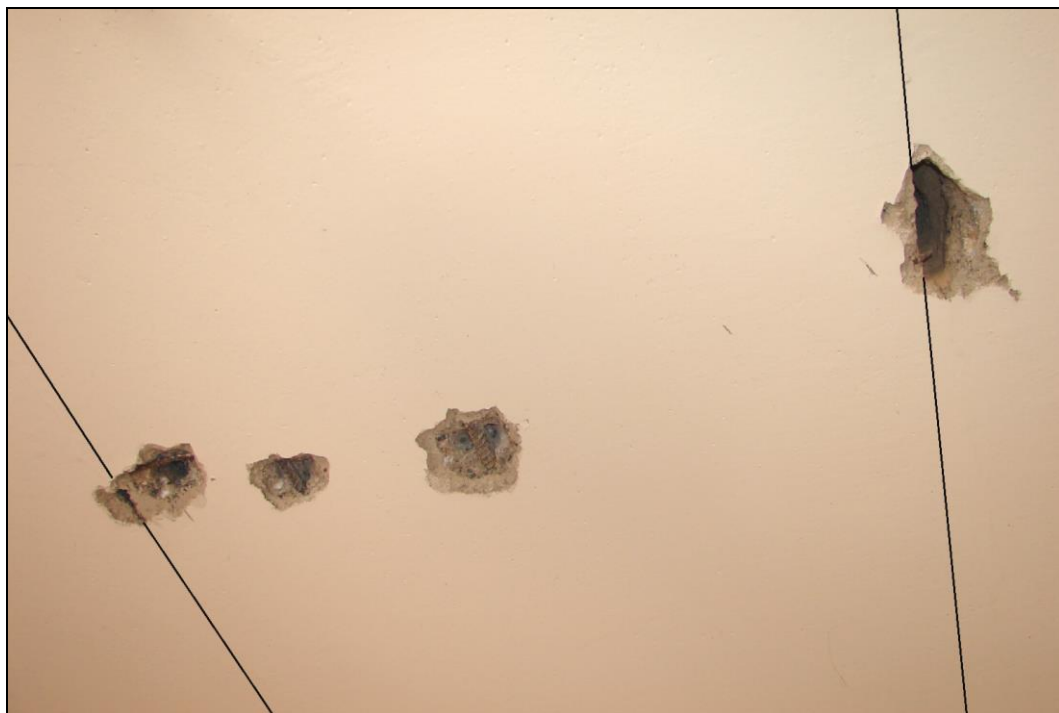
**Foto 2:** STROPNÍ PANEL P1, strop nad 1.NP; detailnější pohled na sondu, černě vyznačeny hrany panelu šířky 990 mm

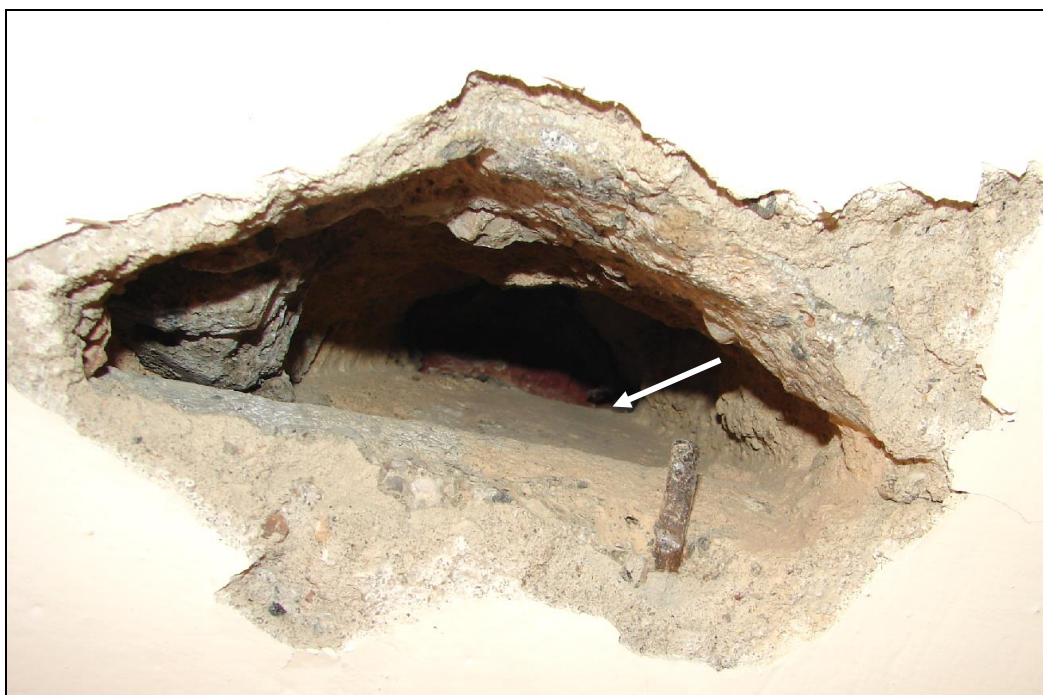
**Foto 6:** STROPNÍ PANEL P1, strop nad 1.NP; sonda do spáry pro zjištění výšky panelu (pohled nad boční líc), šipkou je vyznačena horní hrana panelu

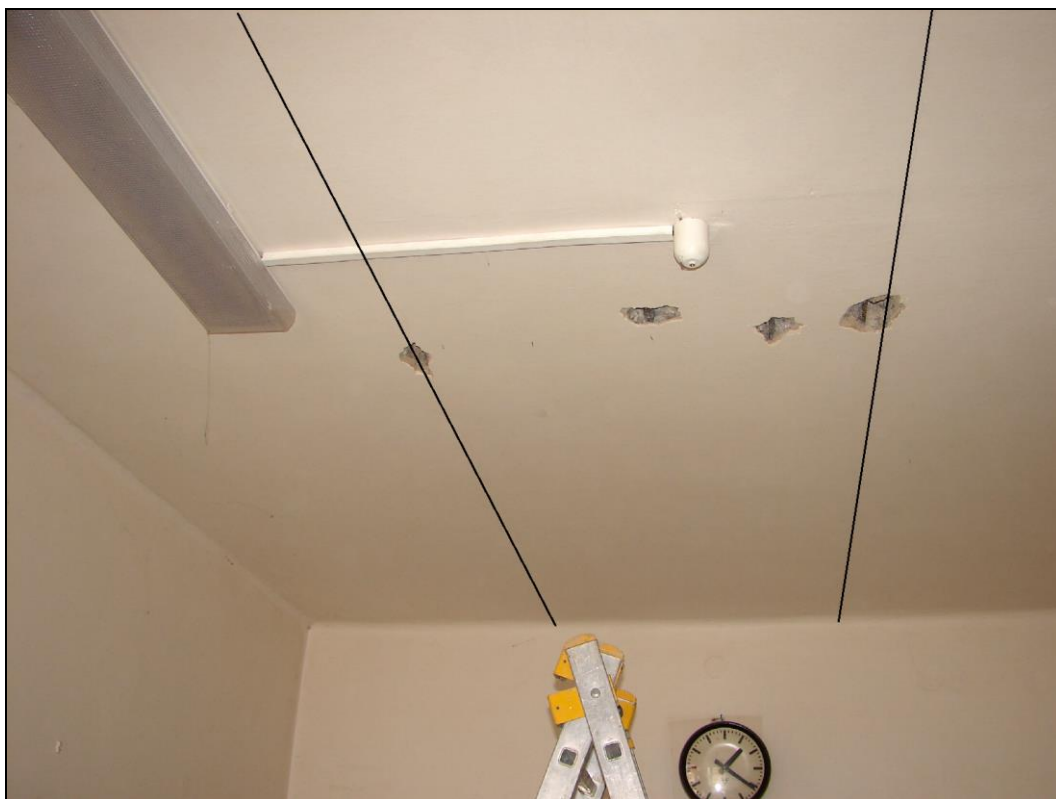
**Foto 7:** STROPNÍ PANEL P2, strop nad 1.NP; celkový pohled na sondu, černými čarami vyznačeny hrany panelu šířky 990 mm

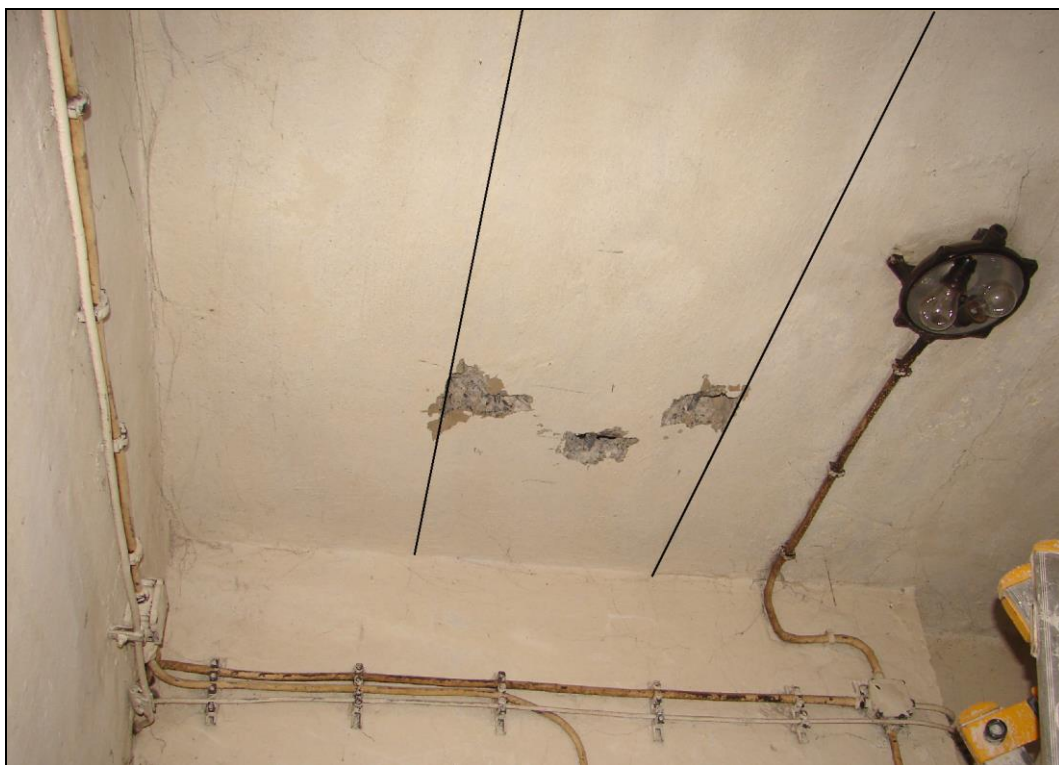
**Foto 11:** STROPNÍ PANEL P3, strop nad 1.PP; celkový pohled na sondu, černými čarami vyznačeny hrany panelu šířky 500 mm

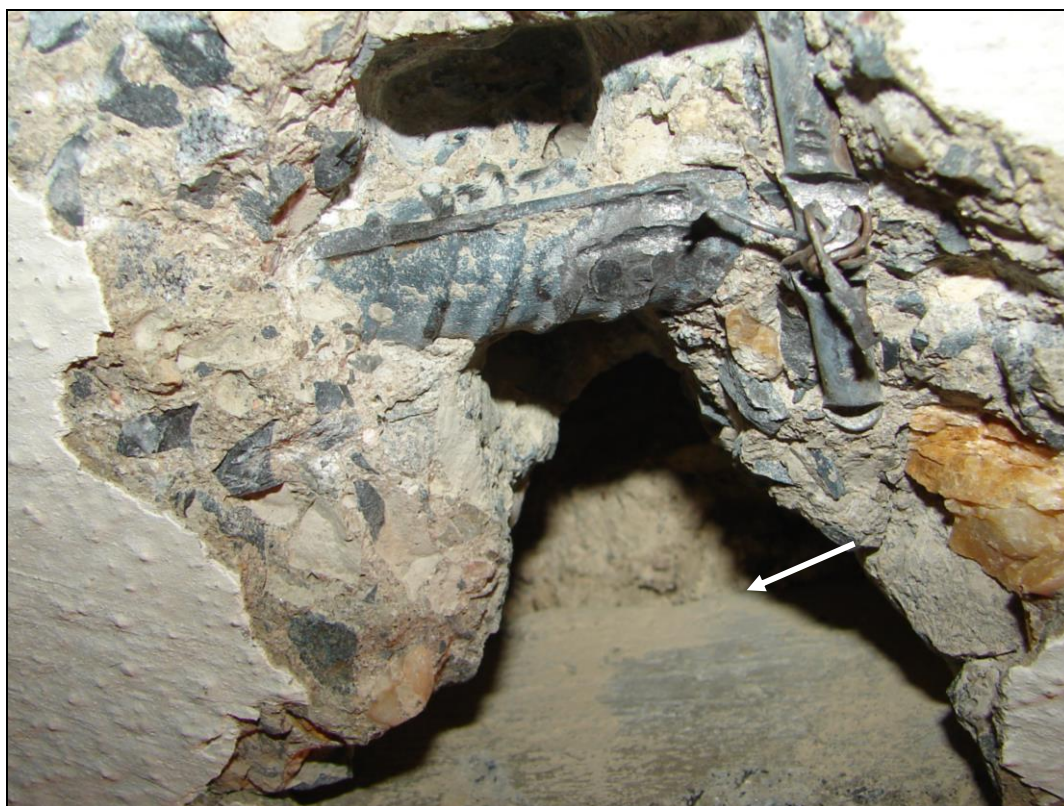
**Foto 14:** STROPNÍ PANEL P3, strop nad 1.PP; výztuž Ø 16 (10 400) a příčná  
výztuž Ø 5 (10 216), sonda do spáry pro zjištění výšky panelu (pohled nad boční líc),  
šipkou je vyznačena horní hrana sousedního panelu

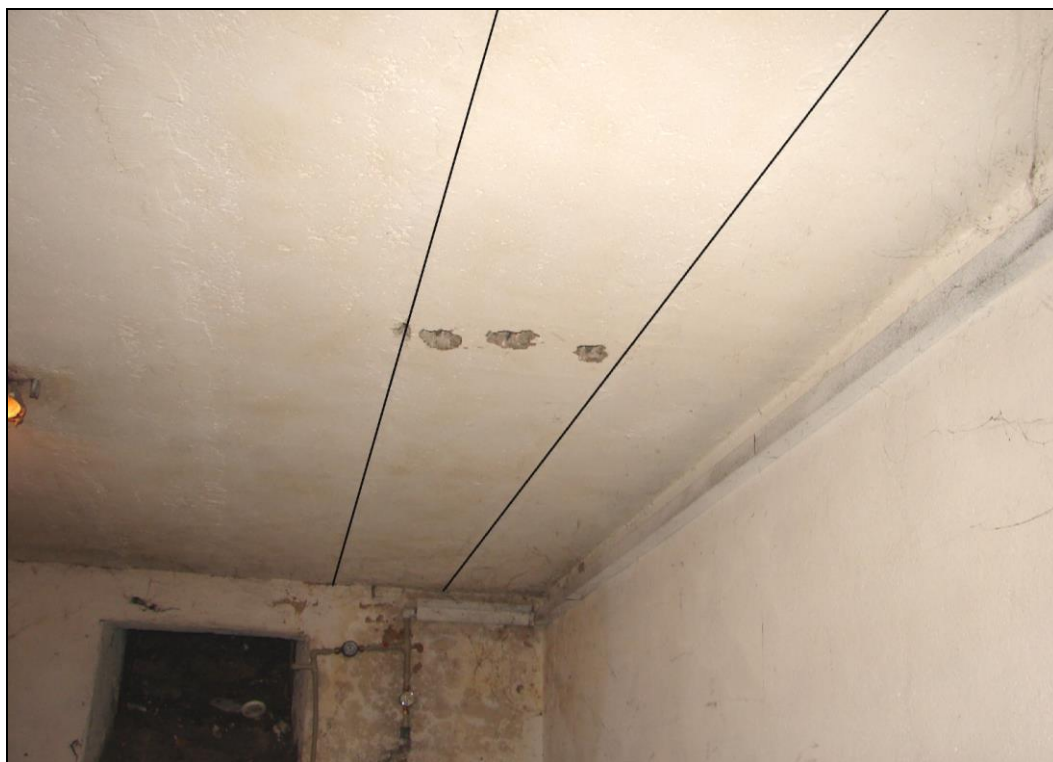
**Foto 15:** STROPNÍ PANEL P4, strop nad 1.PP; celkový pohled na sondu, černými čarami vyznačeny hrany panelu šířky 500 mm

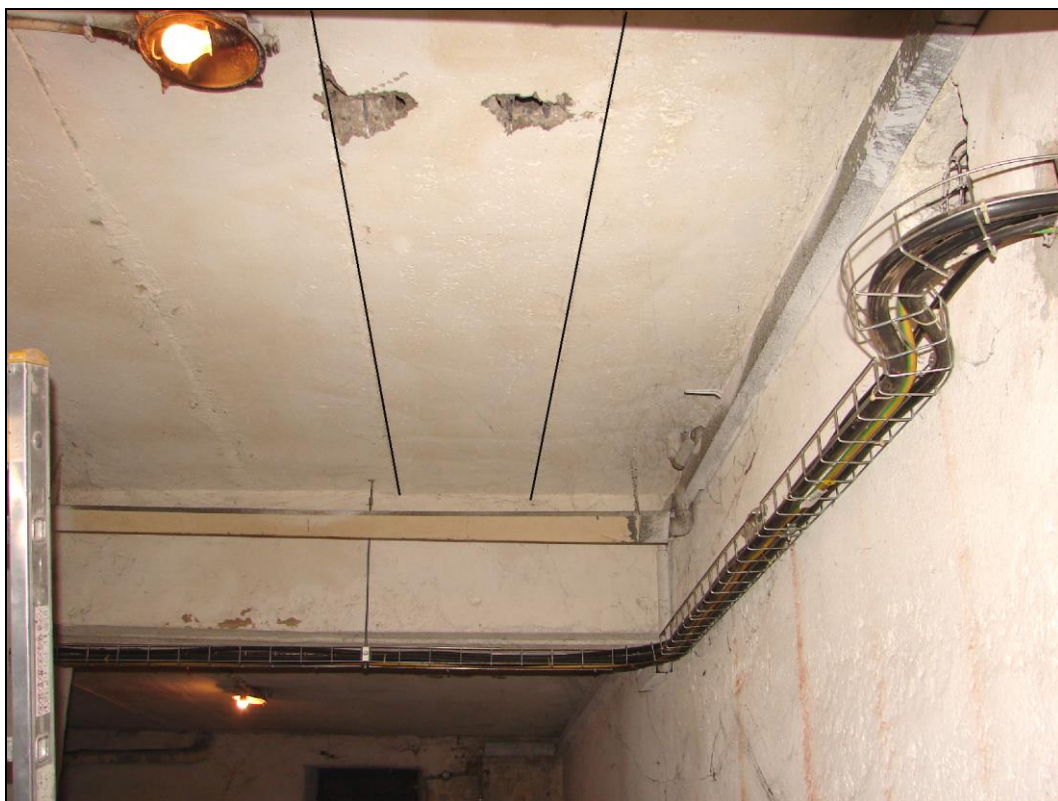
**Foto 18:** STROPNÍ PANEL P5, strop nad 1.PP; celkový pohled na sondu, černými čarami vyznačeny hrany panelu šířky 500 mm

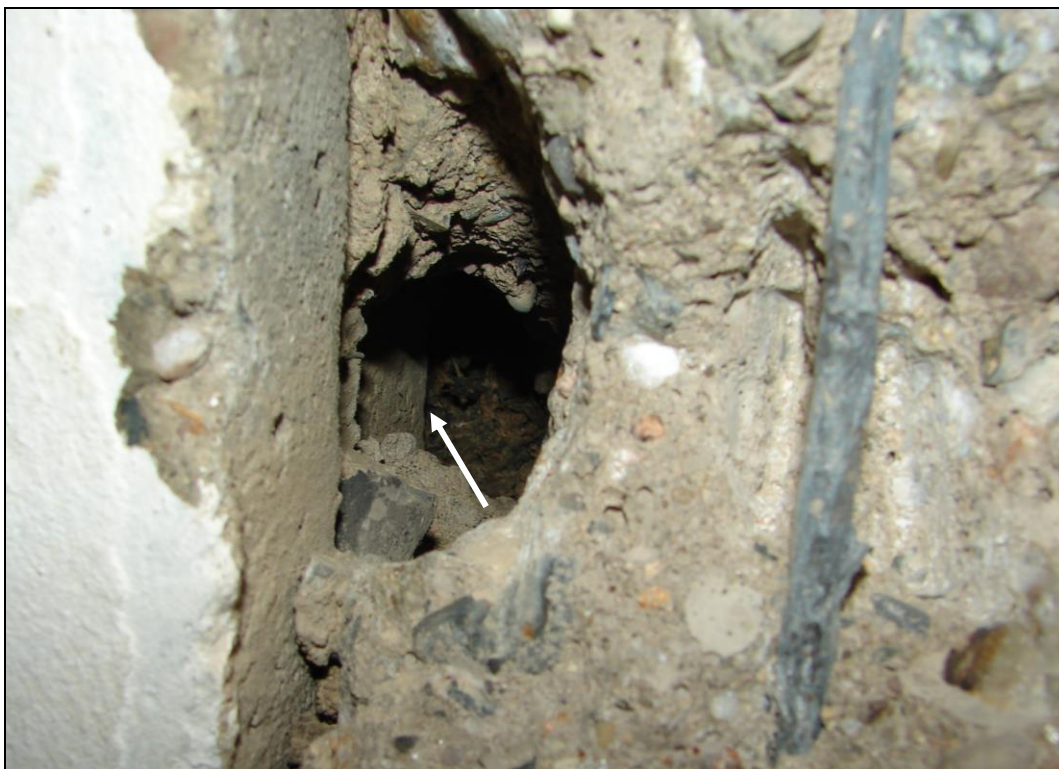
**Foto 21:** STROPNÍ PANEL P5, strop nad 1.PP; sonda do spáry pro zjištění  
výšky panelu (pohled nad boční líc), šipkou je vyznačena horní hrana sousedního panelu,  
patrna je i podélná výztuž Ø 5 (10 216)

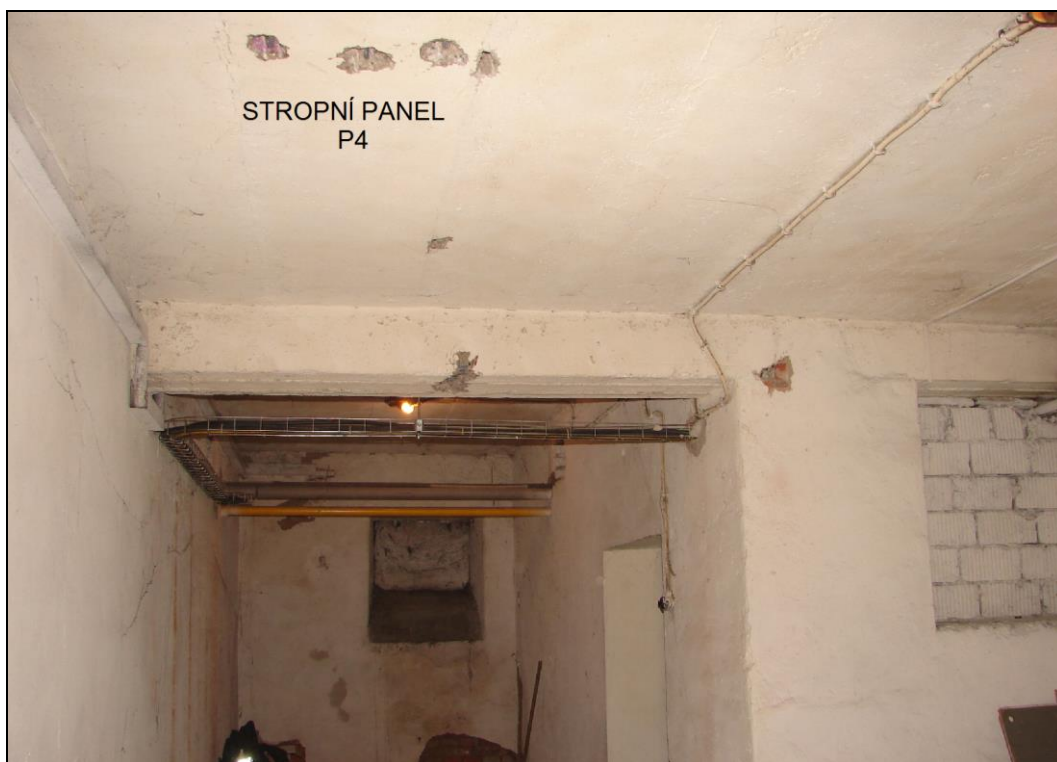
**Foto 22:** STROPNÍ PŘEKLAD P1, strop nad 1.PP; celkový pohled na překlad, v pozadí obvodová stěna do ul. Vrážská

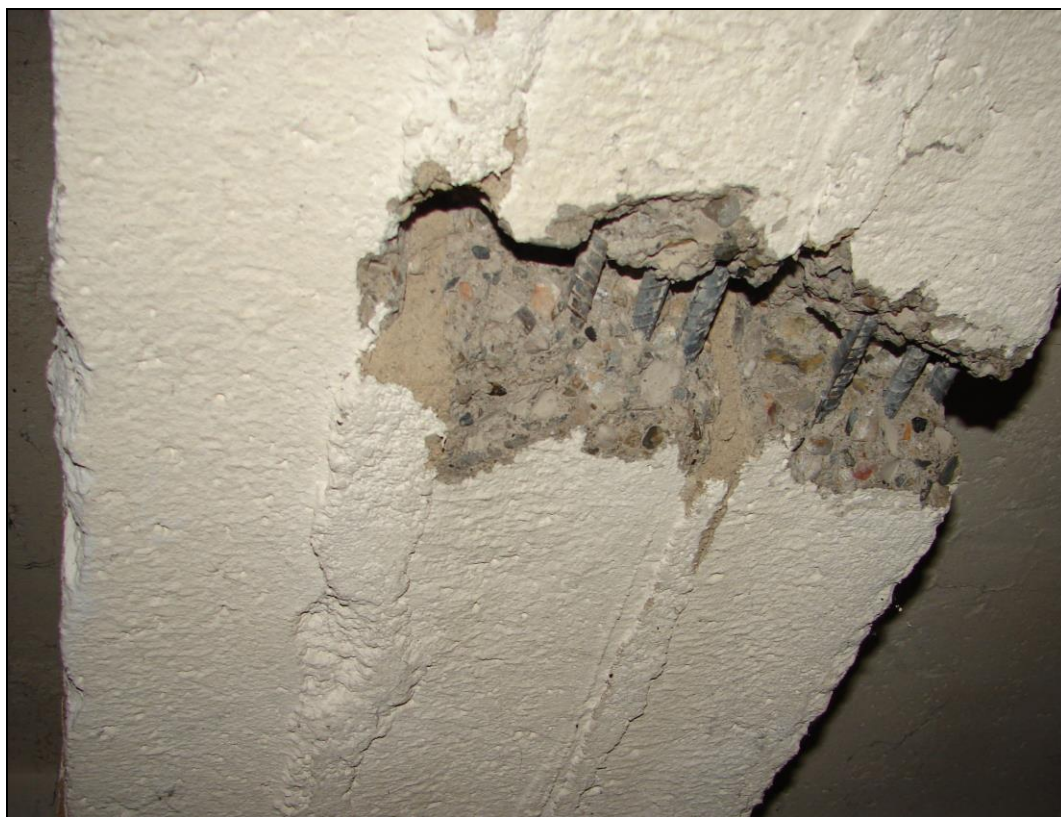
**Foto 26:** STROPNÍ PŘEKLAD P1, strop nad 1.PP; překlad sestává ze tří prefabrikátů, každý je vyztužen 3 Ø 10 (10 400)

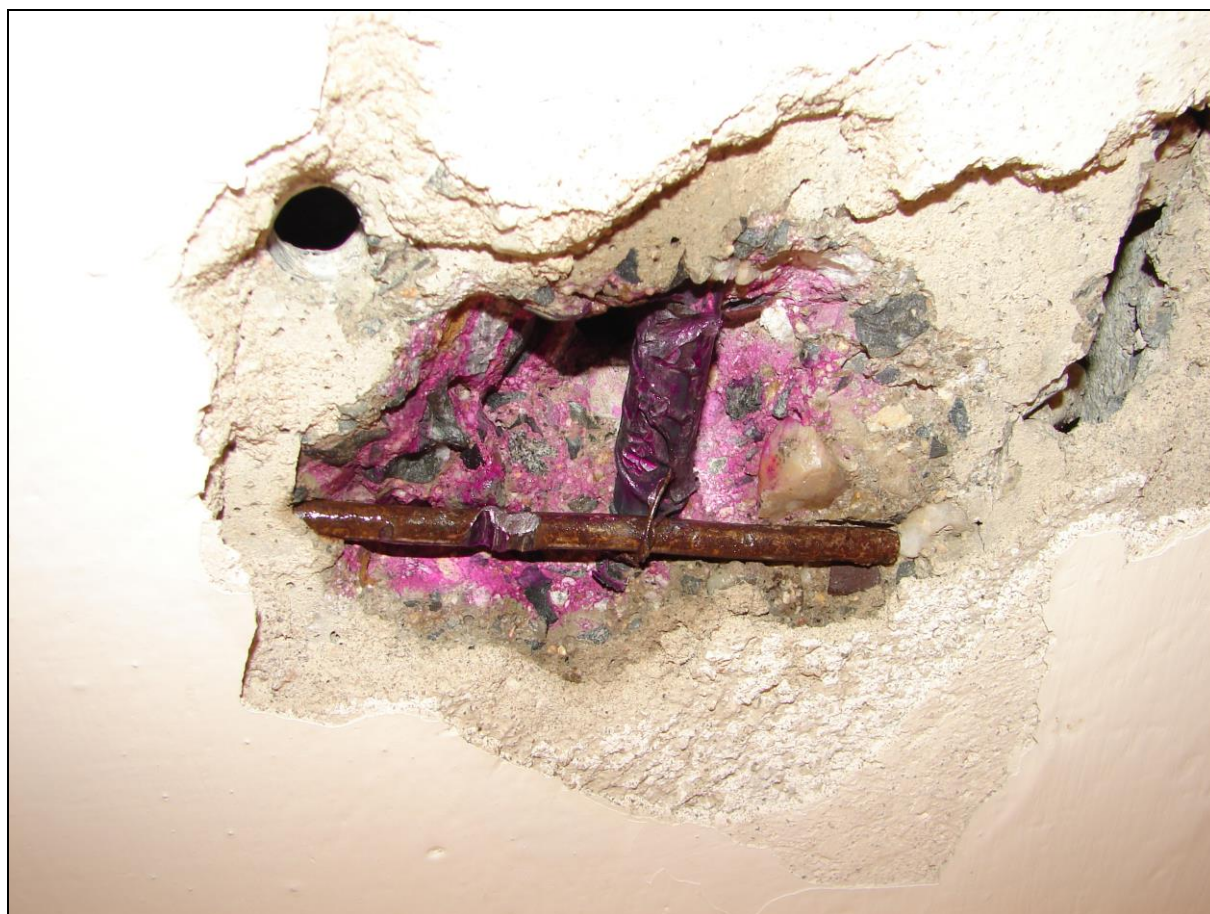
**Foto 1:** STROPNÍ PANEL P1, strop nad 1.NP; beton po kolorimetrickém testu hloubky karbonatace betonu, fialově zabarvený beton je nezkarbonatovaný, tj. „zdravý“ (ilustrativní foto)

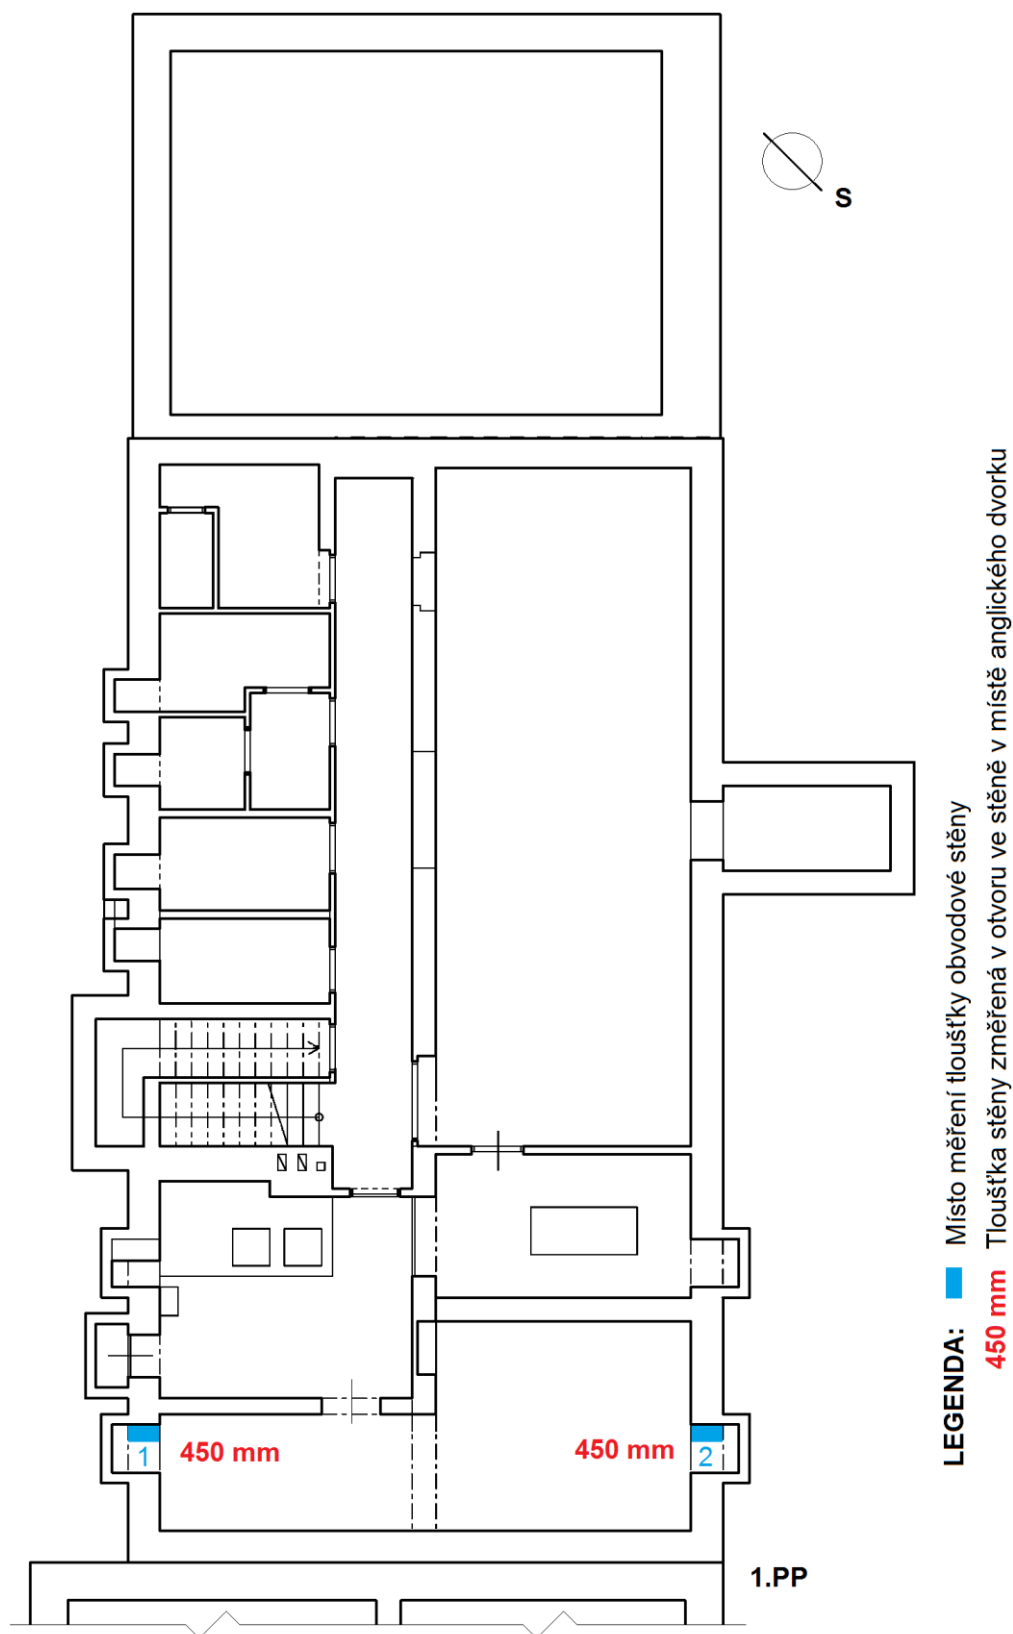
# **STĚNY 1.PP** **TLOUŠŤKA OBVODOVÝCH STĚN - LOKALIZACE MÍST MĚŘENÍ**

**Pozn.:** V dokumentaci [1] v místě 1 není tl. stěny uvedena; v místě 2 je uvedena tl. stěny 600 mm.

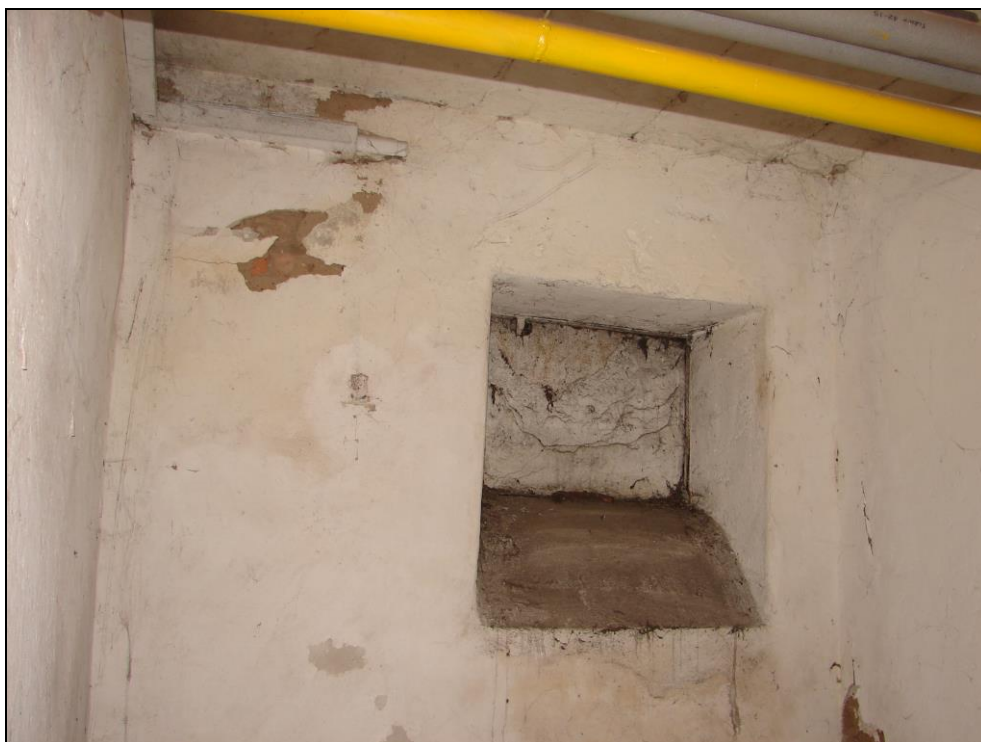
**Foto 1:** 1.PP, obvodová stěna směrem k ul. Vrážská; místo měření 1, otvor ve stěně v místě anglického dvorku, pro účely měření byla provedena prohlídka a ověření geometrie stěny i ze strany anglického dvorku (exteriéru)

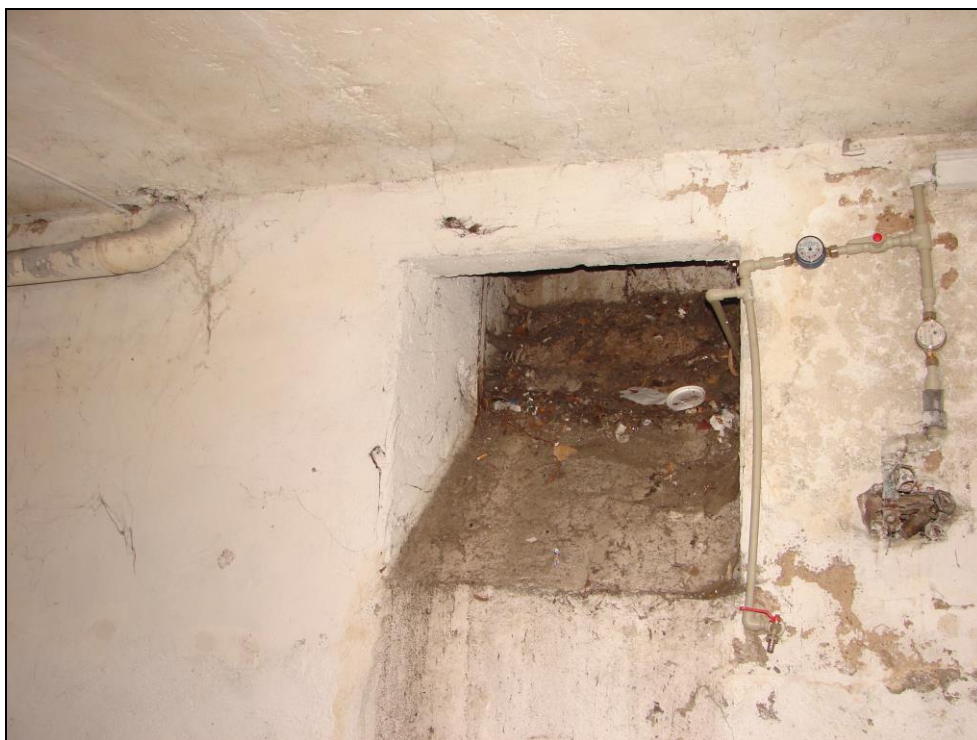
**Foto 3:** 1.PP, obvodová stěna směrem k trati; místo měření 2, otvor ve stěně v místě anglického dvorku, pro účely měření byla provedena prohlídka a ověření geometrie stěny i ze strany anglického dvorku (exteriéru)

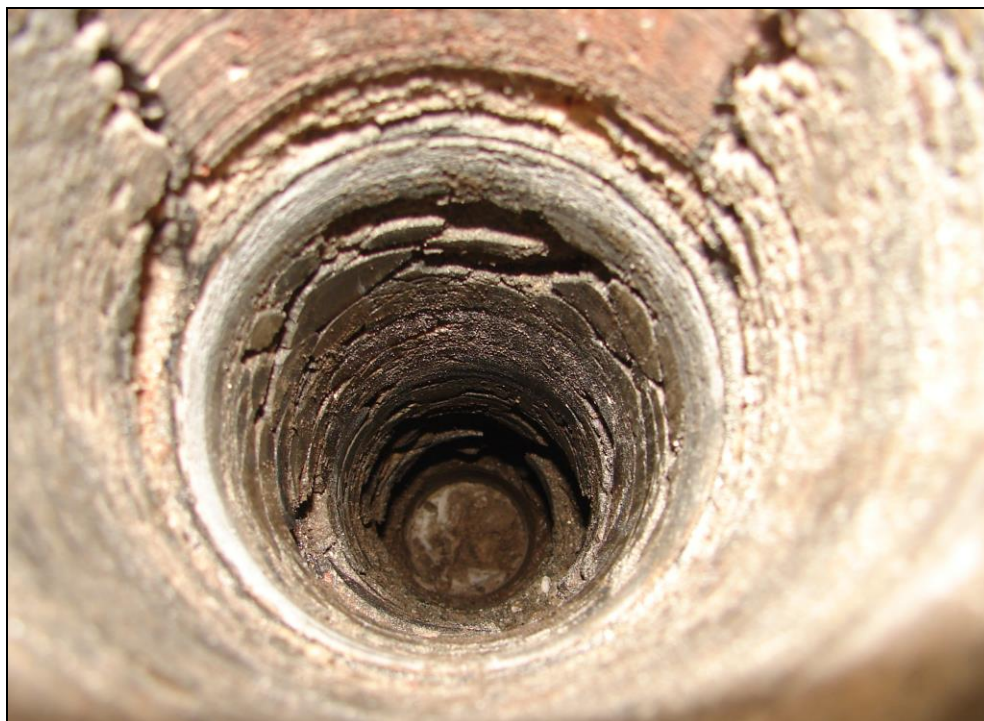
**Foto 2:** Základ Z1, 1.NP, novější přístavba; pohled do otvoru po ukončení jádrového vývrtu

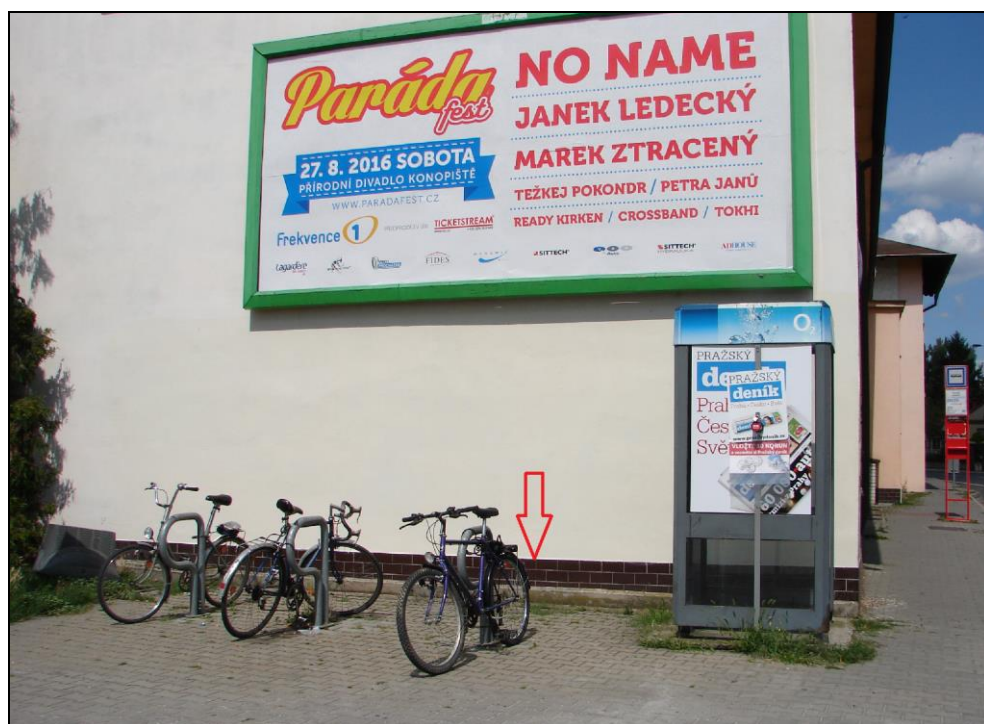
**Foto 3:** Základ Z1, 1.NP, novější přístavba; šipka přibližně vyznačuje místo, kde byl v interiéru reliéové místnosti proveden mírně šikmý jádrový vývrt do základu, terén je cca 0,3 m nad úroveň podlahy interiéru

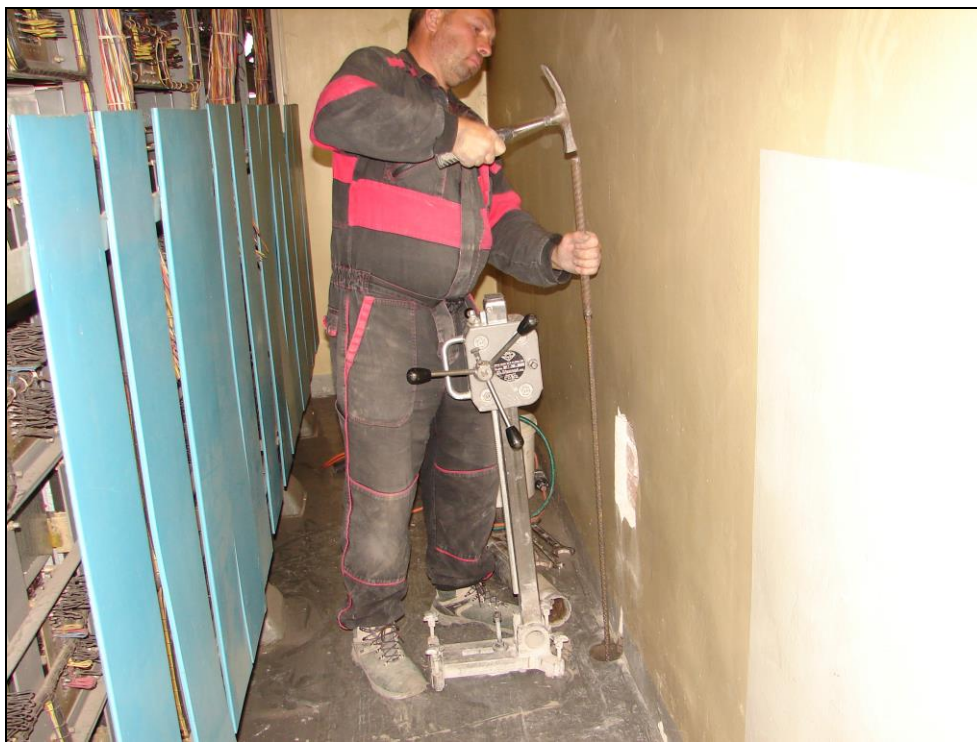
**Foto 4:** Základ Z1, 1.NP, novější přístavba; pro ověření dosažení základové spáry byla do otvoru po jádrovém vývrtnu zaražena ocelová tyč

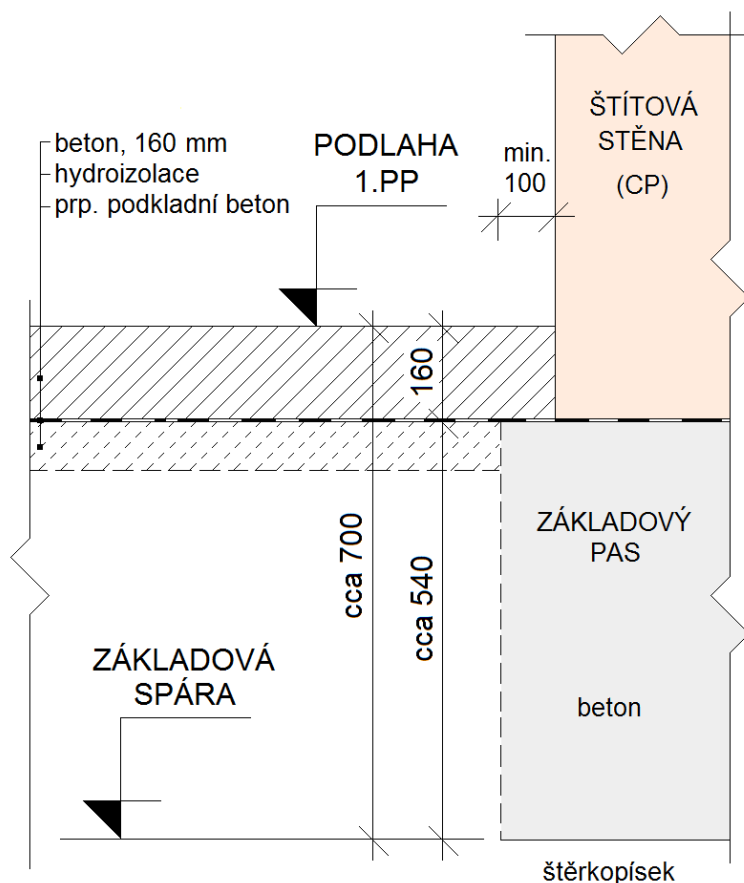
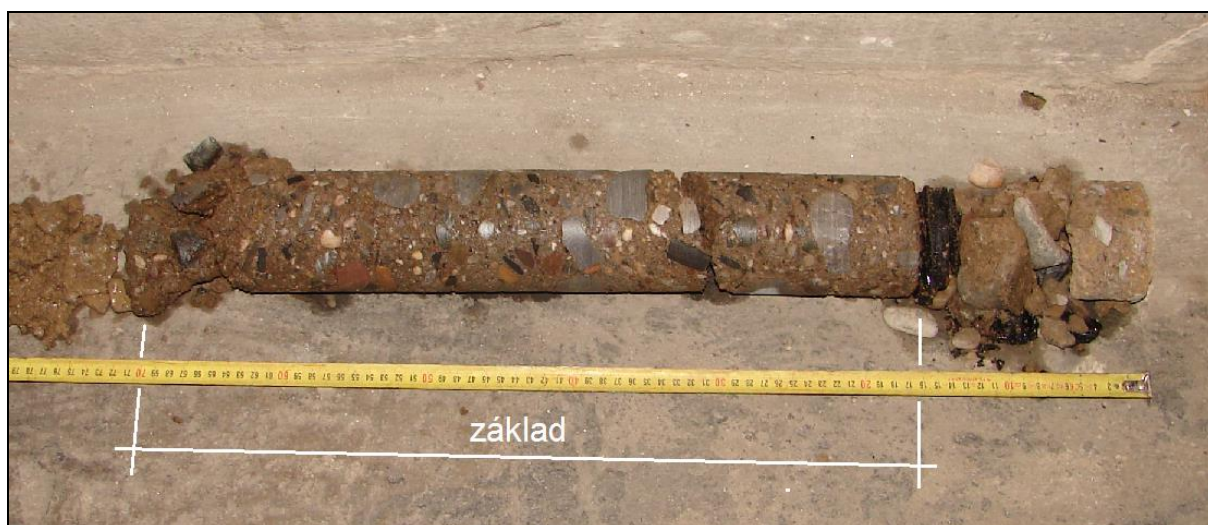
Foto 5: Základ Z2, 1.PP, starší přístavba; jádrový vývrt Ø 80 mm ze základu

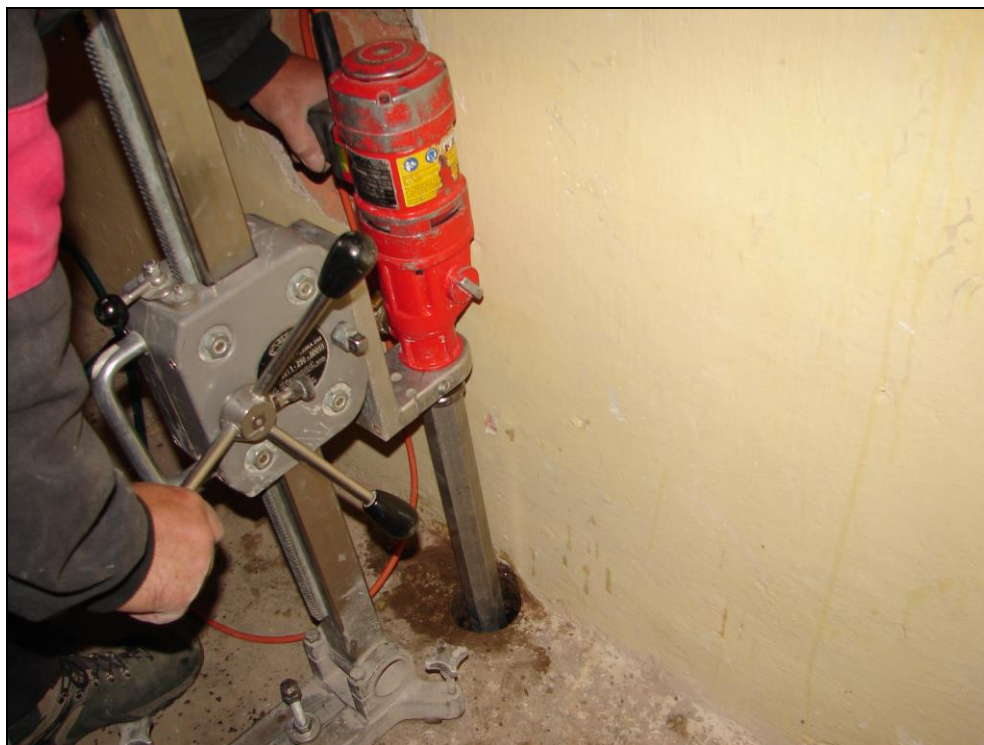
**Foto 6:** Základ Z2, 1.PP, starší přístavba; provádění jádrového vývrtu Ø 80 mm do základu

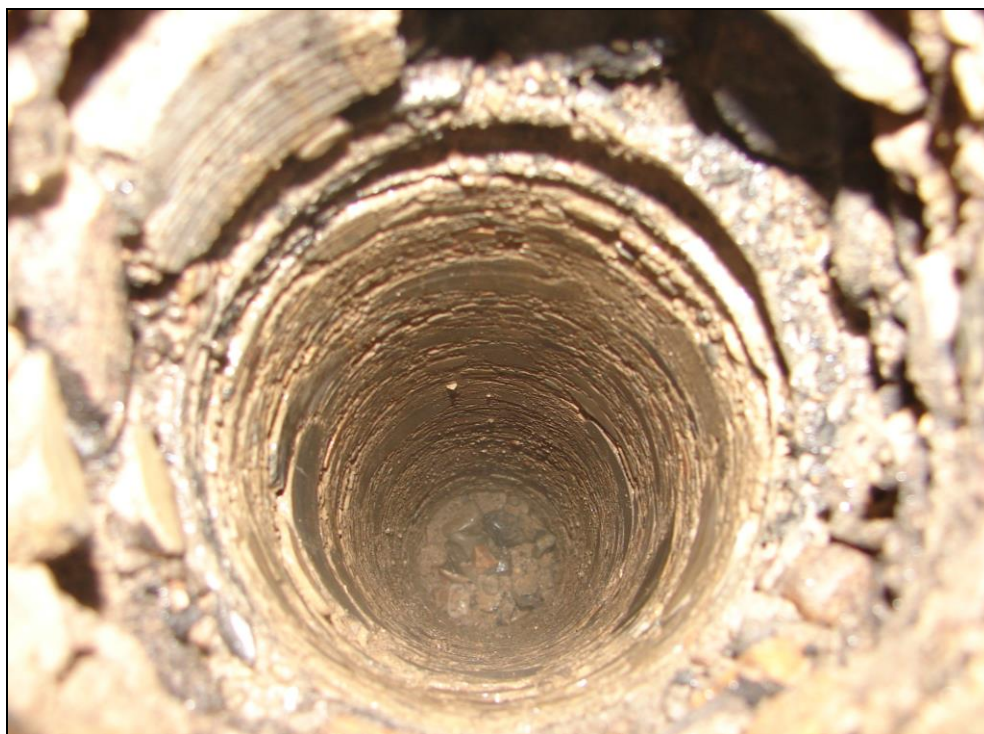
**Foto 7:** Základ Z2, 1.PP, starší přístavba; pohled do otvoru po ukončení jádrového vývrtu

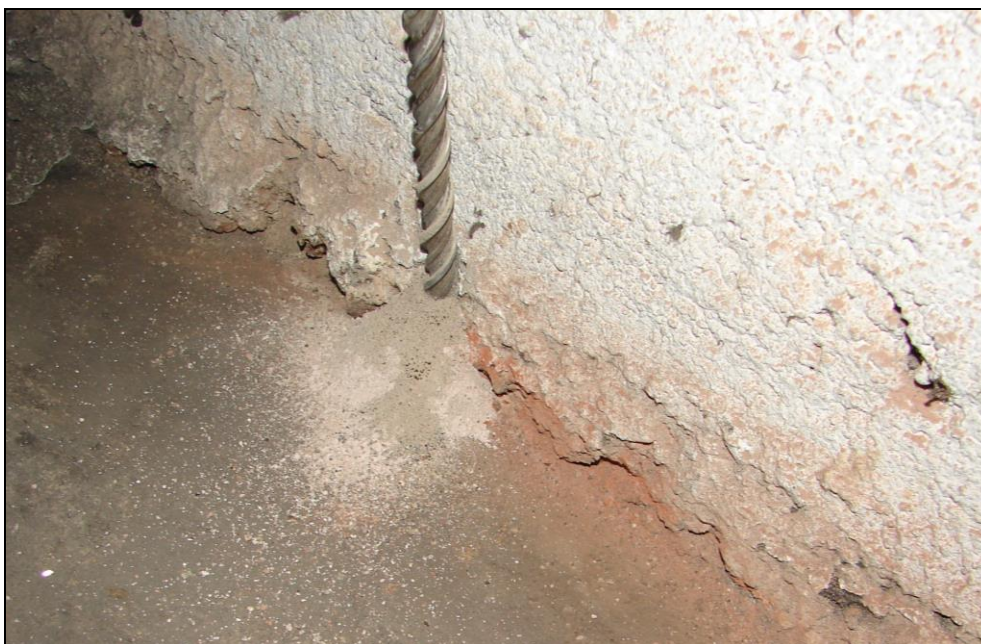
**Foto 10:** Základ Z3, 1.PP, starší přístavba; patrný je betonový prach vycházející z vrtu
