Ing. Petr TŮMA, Ph.D.

Stavebně technický průzkum obvodového zdiva a krovu nádražní budovy v Bohušovicích nad Ohří

Praha, srpen 2018

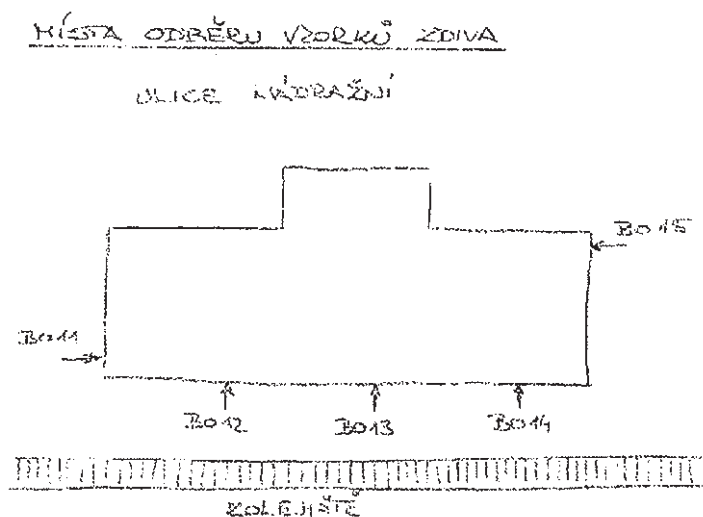
Pro zjištění vlhkosti zdiva bylo odebráno celkem 5 vzorků. Všechny ze sond provedených cca 10 cm nad soklem. V každé sondě byla vždy odstraněna omítka a jako vzorek byly odseknuty úlomky kamene. V sondách byly zastiženy rovněž malé části maltových spár.

Zdící malta je pravděpodobně čistě vápenná o relativně nízké pevnosti.

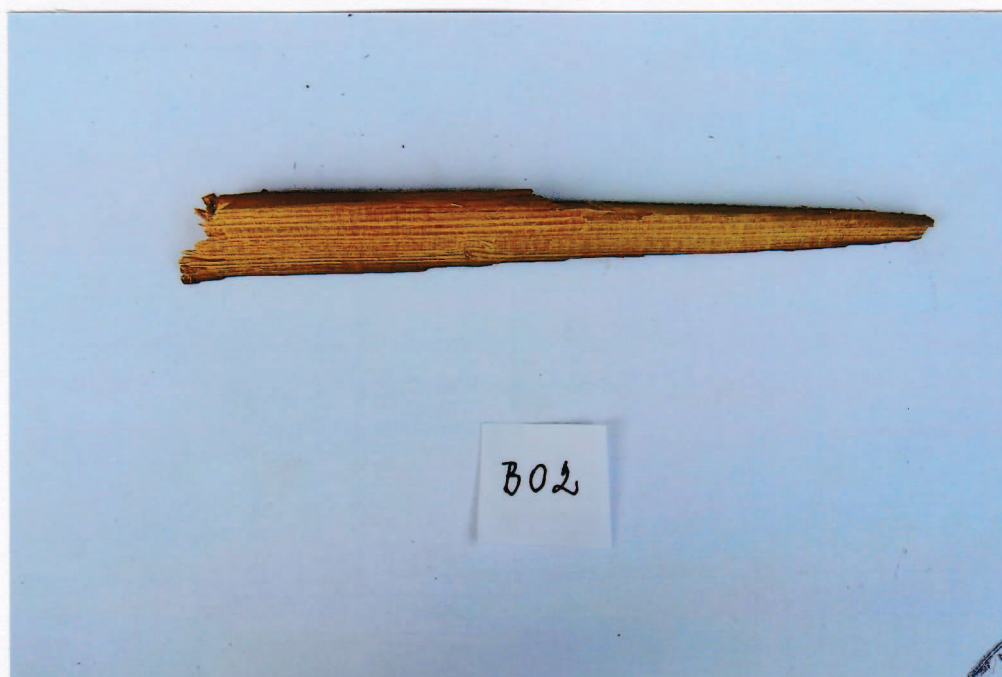
V jednom z míst nebylo při rozboru zjištěno žádné poškození (BO2).

foto č. 2- vzorek dřeva BO 2

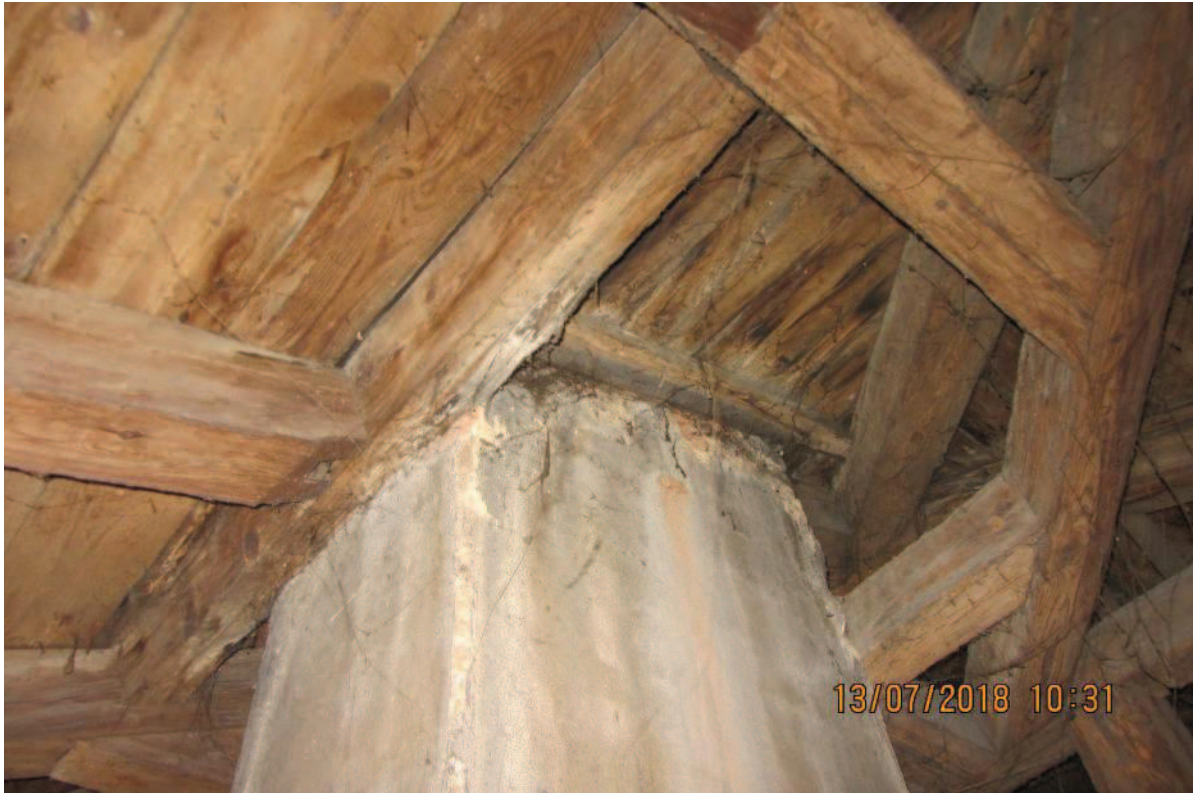
040.JPG

001	budova nádraží Bohušovice nad Ohří – fasáda do ulice Nádražní
002, 003	lokální opravy na fasádě do ulice Nádražní
004, 005	trhliny a další poruchy omítky nad opravovaným pruhem
006	západní štít (směr Ústí n. L.)
007, 008	trhlina mezi okny, která pravděpodobně zasahuje až do zdiva
009, 010	trhliny v omítce
011	slabě okrová vlhkostní skvrna nad soklem
012	fasáda ke kolejišti
013 - 015	trhliny v omítce
016	vlhkostní skvrna
017, 018	puchýř pod nátěrem a štukem
019, 020	pamětní desky na fasádě
021	východní štít (směr Praha)
022	trhlina, která pravděpodobně zabíhá i do zdiva
023, 024	vlhkostní skvrny
025 – 031	konstrukce krovu
032	šikmý sloupek, vaznice a krokev
033	pozednice, vazné trámy a krokev
034	úžlabí u atria
035	kontakt krovu a stěny atria
036 – 038	porucha č.1 – oslabené krokve, poškozená pozednice
039	porucha č.2 – poškozené prkno podbití
040	porucha č.3 – poškozený vložený sloup
041, 042	porucha č.4 – výměna u komína
