STAVBA: **Rekonstrukce mostu v km 42,794 trati
Havlíčkův Brod - Pardubice**

OBJEKT: **SO 01 Most v km 42,794**

STUPEŇ: **DSP**

Technická zpráva

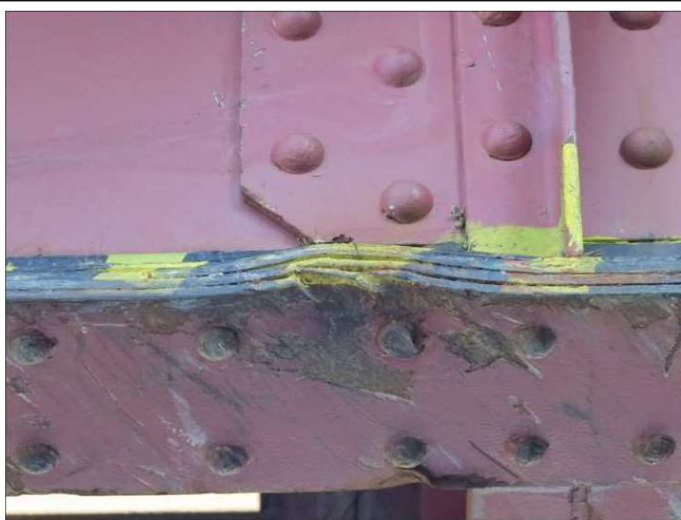
Foto č. 1

K 01 - hlavní nosník vpravo,
u příčného ztužení č. 4, deformace a
vrypy od nárazu.

- poškození hl. nosníků od nárazu – vrypy a deformace
- poškození příčného ztužení od nárazu – vrypy a deformace
- zvlněné a korodující podlahy

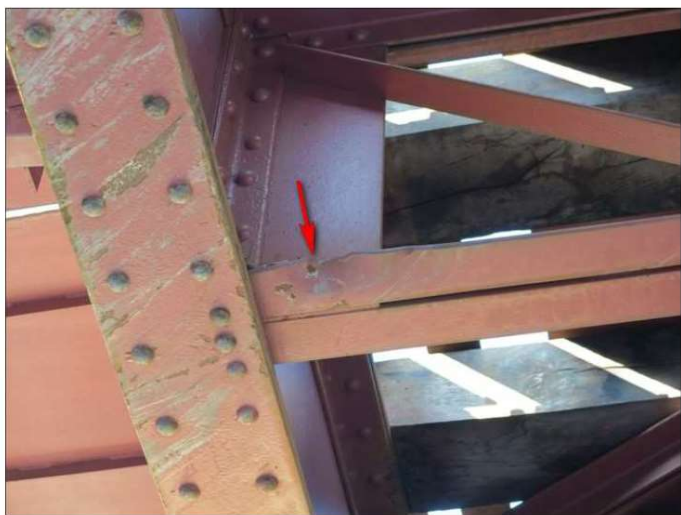
Foto č. 3

K 01 - příčné ztužení u levého
hlavního nosníku, deformace a vryp
od nárazu.

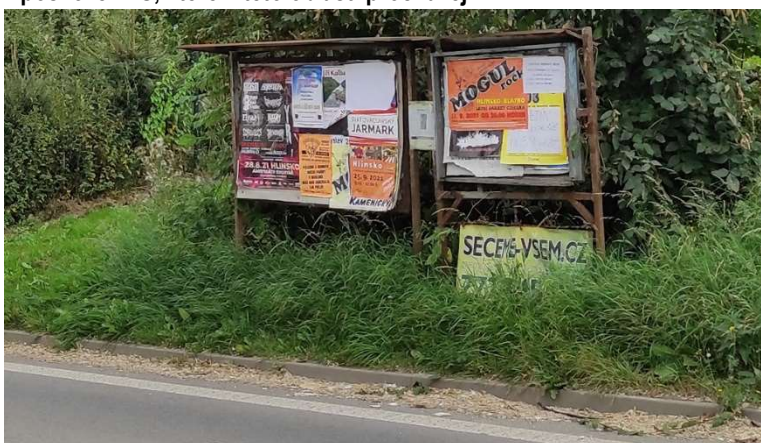
Vlevo od mostu budou v rámci SO 01 odstraněny 2 stávající ocelové konstrukce pro reklamní poutače (dále RP) a následně nahrazeny novými. Kompletní odstranění těchto konstrukcí a zřízení nových základových patek pro nové konstrukce RP je zahrnuto do rozpočtu SO 01, avšak samotné nové konstrukce poutačů budou financovány a dodány obcí Holetín. **Konkrétní typ nové konstrukce RP nebyl předem znám, je proto nutná koordinace mezi zhotovitelem a obcí. Současně je nutné, aby v rámci těchto prací nedošlo k poškození IS, které v této oblasti procházejí.**

Ocelové konstrukce pro RP (2 ks) – stav k 16.9.2021
