ZÁZNAM

z výrobního výboru na akci

„Rekonstrukce mostu v km 21,510 trati Tábor - Písek“,

ve stupni DUSP + PDPS, které se konalo dne 30. listopadu 2021 v 10:00 hod, na NPÚ ÚOP České Budějovice.

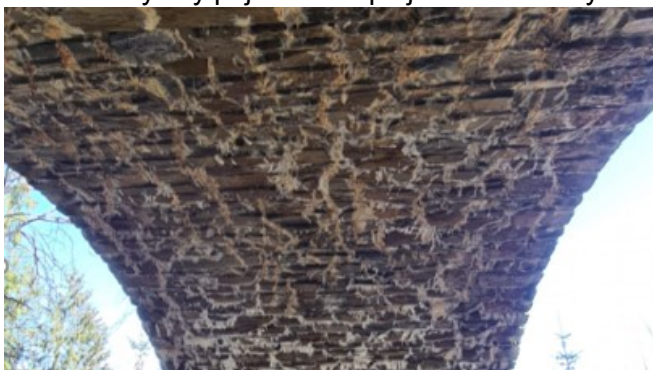
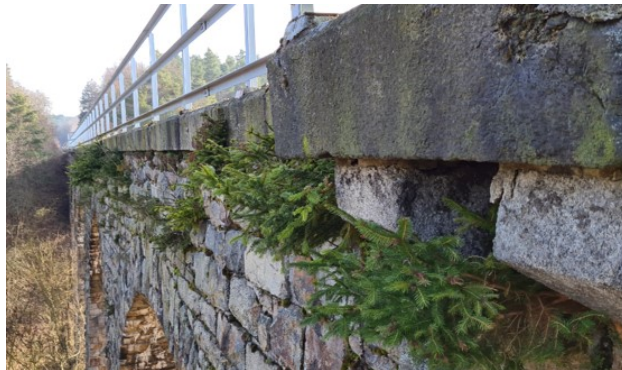
Stávající kamenné zdivo je poškozené, na podhledu kleneb se v důsledku absence hydroizolace v místě spár mezi kameny tvoří výluhy z pojiva doprovázené silnými inkrustacemi (krápníky). Spárování čelního zdiva i spodní stavby je popraskané a hojně vypadává, v otevřených spárách je uchycená vegetace. Podrobnou prohlídkou nebyly ve zdivu zaznamenány zásadní trhliny. S ohledem na celoplošné pokrytí líce zdiva výluhy pojiva nelze po jeho očištění vyloučit existenci trhlin.

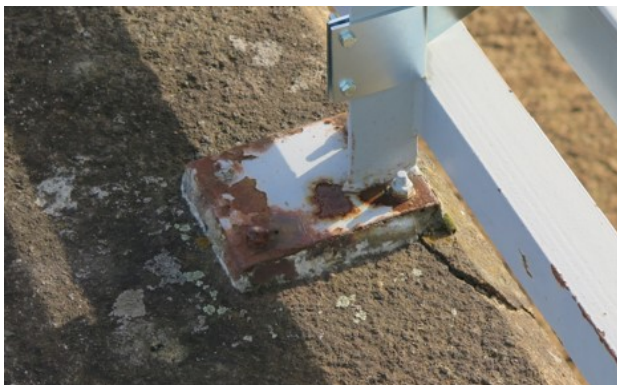
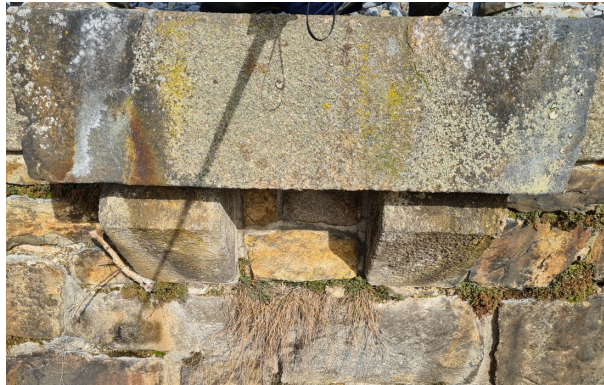
Byla provedena podrobná pasportizace kamenných říms, která zjistila poškození většího množství kamenů zejména v místech původních zábradelních sloupků a rovněž v místech kotvení stávajícího zábradlí.
