<b>Název stavby/akce:</b>	<b>Zvýšení stability skalních masivů na tratích Chotětov - Mladá Boleslav a Mladá Boleslav město</b>	<b>Označení investora:</b> S631600199
<b>Název části:</b>	Železniční spodek, skalní svahy	<b>Zakázka:</b> 19.0014.262Z25
<b>Název objektu/dílní části:</b>	<b>Sanace skalního zářezu v km 65,250 - 65,350</b>	<b>Označení části:</b> <b>D.2.1.1</b>
<b>Název přílohy:</b>	<b>Dokumentace objektu</b>	<b>Číslo objektu/komplexu:</b> <b>SO 10-11-10</b>
<b>Název dílní části přílohy:</b>		<b>Číslo přílohy:</b> <b>1 . 100</b>
<b>Odpovědný projektant:</b>	Zpracovatel přílohy:	<b>Stupeň dokumentace:</b>
Mgr. Petr Olišar	Mgr. Petr Olišar	<b>DSP</b>
<b>Kraj:</b>	Katastrální území:	<b>Smluvní datum zpracování:</b>
Středočeský	viz textovou část	<b>01.02.2022</b>

Název zakázky: **Zvýšení stability skalních masivů na tratích Chotětov - Mladá Boleslav a Mladá Boleslav město**

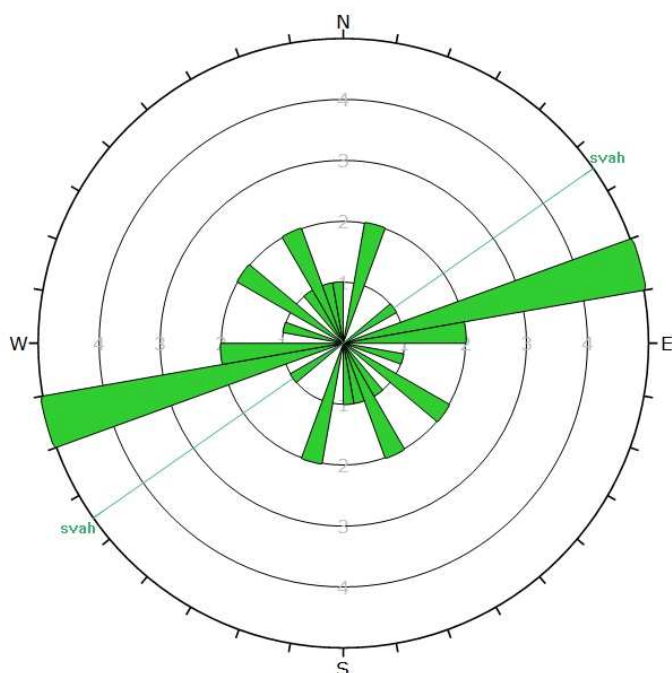
**Obrázek 1: Tektonické porušení hornin odkryvu na SO 10-11-10 ve formě růžicového diagramu.**

V místě se vyskytují výhradně křídové horniny, které jsou součástí rozsáhlé české křídové pánve. Horniny jsou součástí jizerského souvrství (turon) [7, 8]. V místě vystupují vápnité pískovce světle žluté barvy, které jsou prostoupeny navzájem kolmými diskontinuitami, jež predisponují typickou kvádovitou odlučnost. Pevnost pískovců dle provedených zkoušek dosahuje pevnosti R5 [11], ale vzorek byl odebrán poblíž jedné z poruch (protože ze stěn nebylo možné celistvý vzorek odlomit), takže lze konstatovat, že jde o hodnotu nižší, než bude činit průměr v místě (lze čekat spíše pevnost R4–R3. Podél některých diskontinuit dochází
