dle ČSN 72 1006, Příloha B

číslo protokolu:  
označení zkoušky: ZZ-2

<b>objednatel:</b>	DMC, Havlíčkův Brod
<b>název akce:</b>	Rekonstrukce přejezdu P 7131
<b>místo provedení zkoušky:</b>	železniční přejezd P 7131, vlevo km 2,558
<b>zkoušený prvek:</b>	zemní plášť kopané sondy
<b>vizuální popis materiálu:</b>	písek hlinitý

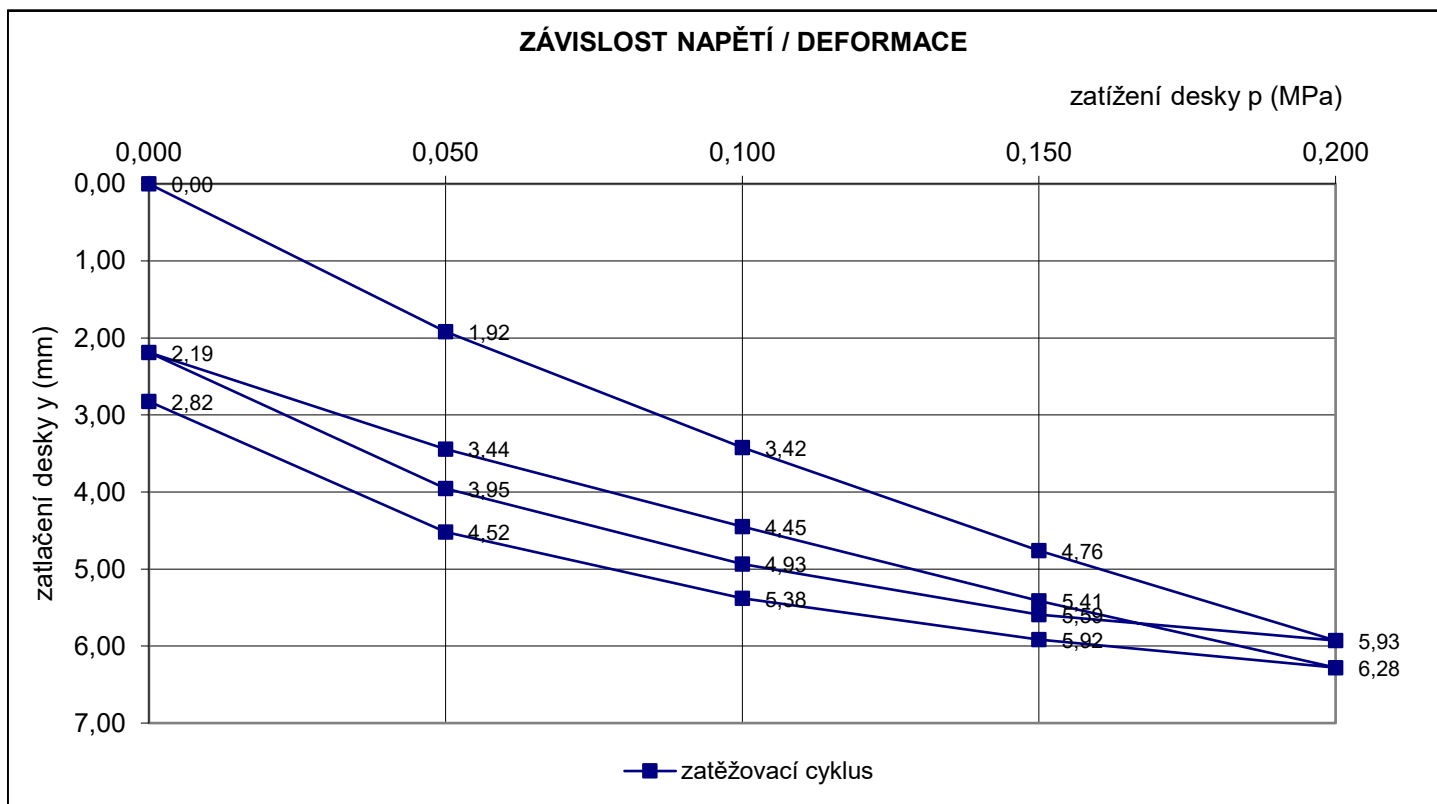
Naměřené hodnoty	Vyhodnocení modulu přetvárnosti
------------------	---------------------------------

kontaktní napětí $p(\text{MPa})$	hodnota deformace ( $y$ )	jednotky		zatěžovací cyklus	
		označení	rozměr	první	druhý
		r	m	0,15	0,15
<b>0,000</b>	0,00	$\Delta y$	m	0,00593	0,00409
0,050	1,92	$\Delta p$	MPa	0,200	0,200
0,100	3,42	Ei	MPa	7,6	11,0
0,150	4,76	E2/E1		1,45	
<b>0,200</b>	5,93	<b>VYHODNOCENÍ</b>			
0,150	5,59				
0,100	4,93				
0,050	3,95				
<b>0,000</b>	<b>2,19</b>				
0,050	3,44	Modul přetvárnosti			
0,100	4,45				
0,150	5,41				
<b>0,200</b>	<b>6,28</b>				
0,150	5,92				
0,100	5,38	E2= <b>11,0</b> <b>MPa</b>			
0,050	4,52				
<b>0,000</b>	2,82				
		Poměr modulů			
		E2/E1= <b>1,45</b>
