BYT VE 2.NP BUDE PONECHÁN
VE VÝSTAVBĚ, CÍLOVÝ STAV JE
UVEDEN V PŮVODNÍM
STAVEBNÍM POVOLENÍ.
Sp. Zn.: MP-SDP0222/18-4/Pl, č.
j.: DUCR-29330/18/Pl.

Tabulka místností 2.NP - nový stav

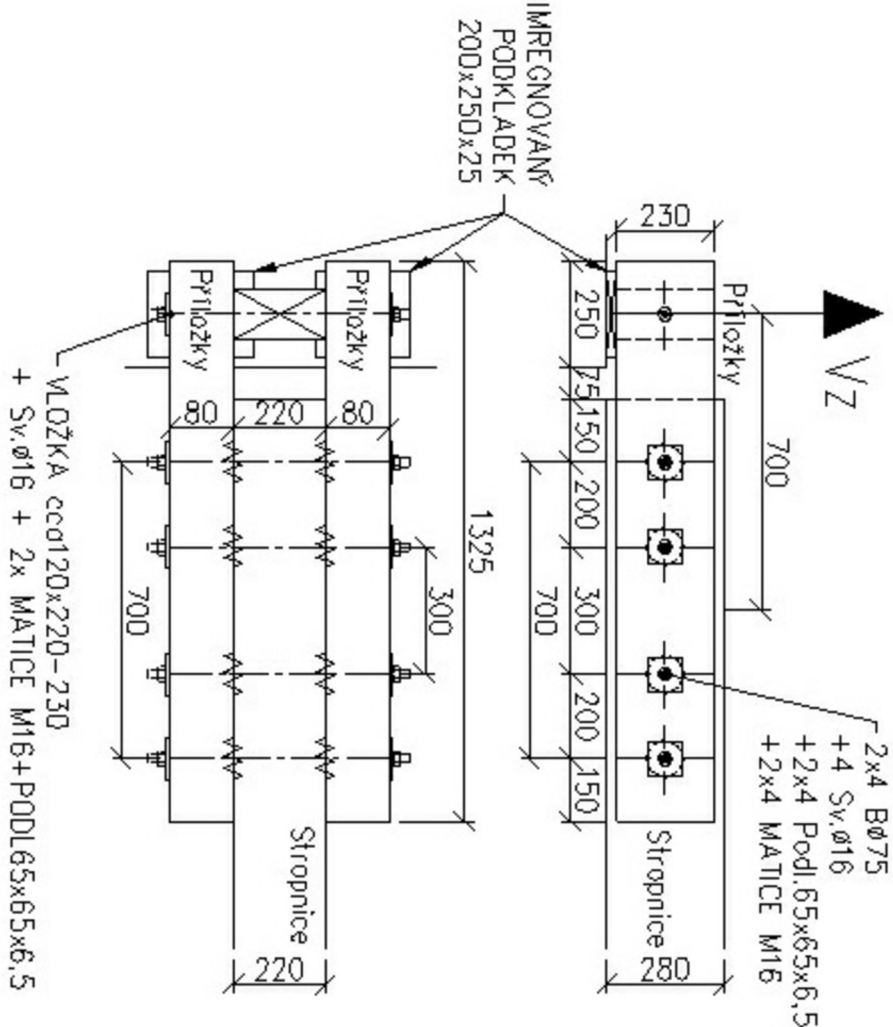
Úprava zhlaví

- ZAZDĚNÉ ZHLAVÍ ZDRAVÝCH TRAMŮ PO OČIŠTĚNÍ OD ZBYTKU MALTY, PRACHU A JINÝCH NEČISTOT CHEMICKY OŠETŘIT 2x PROSTŘIKEM, ZHLAVÍ TRAMŮ PODLOŽIT NA ZDIVU IMPREGNOVANÝM DUBOVÝM NEBO AKÁTOVÝM PRKÉNEM A PRUHEM ASFALTOVÉHO IZOLAČNÍHO PASU, NEVYHOVUJÍ ZHLAVÍ BUDE ODBSTRANĚNO A PROTEZOVANO DLE OBRÁZKU - PŘEDPOKLÁDÁME cca 50% VYMĚNY PRVKŮ
