STŘECHA

SKLADBA STŘEŠNÍ KONSTRUKCE STÁVAJÍCÍ

Revize:	Datum:	Popis:	Kontroloval:
000	12.11.2021	Definitivní odevzdání dokumentace DSP + PDPS	Ing. Jan Pospíšil
Název stavby/akce:	Oprava PS Prostějov		S-kód: SXXXXXXX
Název části:	Pozemní stavební objekty skladových a ostatních budov		Zakázka: 121024
Název objektu:	PS Prostějov, p.č. 8100/36, oprava objektu Architektonicko stavební řešení		Označení části: D.2.2.01
Název přílohy:	Půdorys střechy - stávající stav		Číslo objektu/komplexu: SO 21-72-01.01
Kraj:	Katastrální území:	TUDU:	Zpracovatel přílohy: Ondřej Koutňák
Olomoucký	Prostějov [733491]	2201 E1	Číslo přílohy:
Dokumentace:	Datum zpracování:		2 . 003
Stupeň dokumentace:	12.11.2021	Formáty: 4 x A4	
PDPS		Měřítka: 1:100	
S-kód: SXXXXXXX			
Stupeň dokumentace: Číslo: 022201E1			
Objekt: 02217201			
Příloha: 01			
Revize: 000			
(Prostor pro další informace)

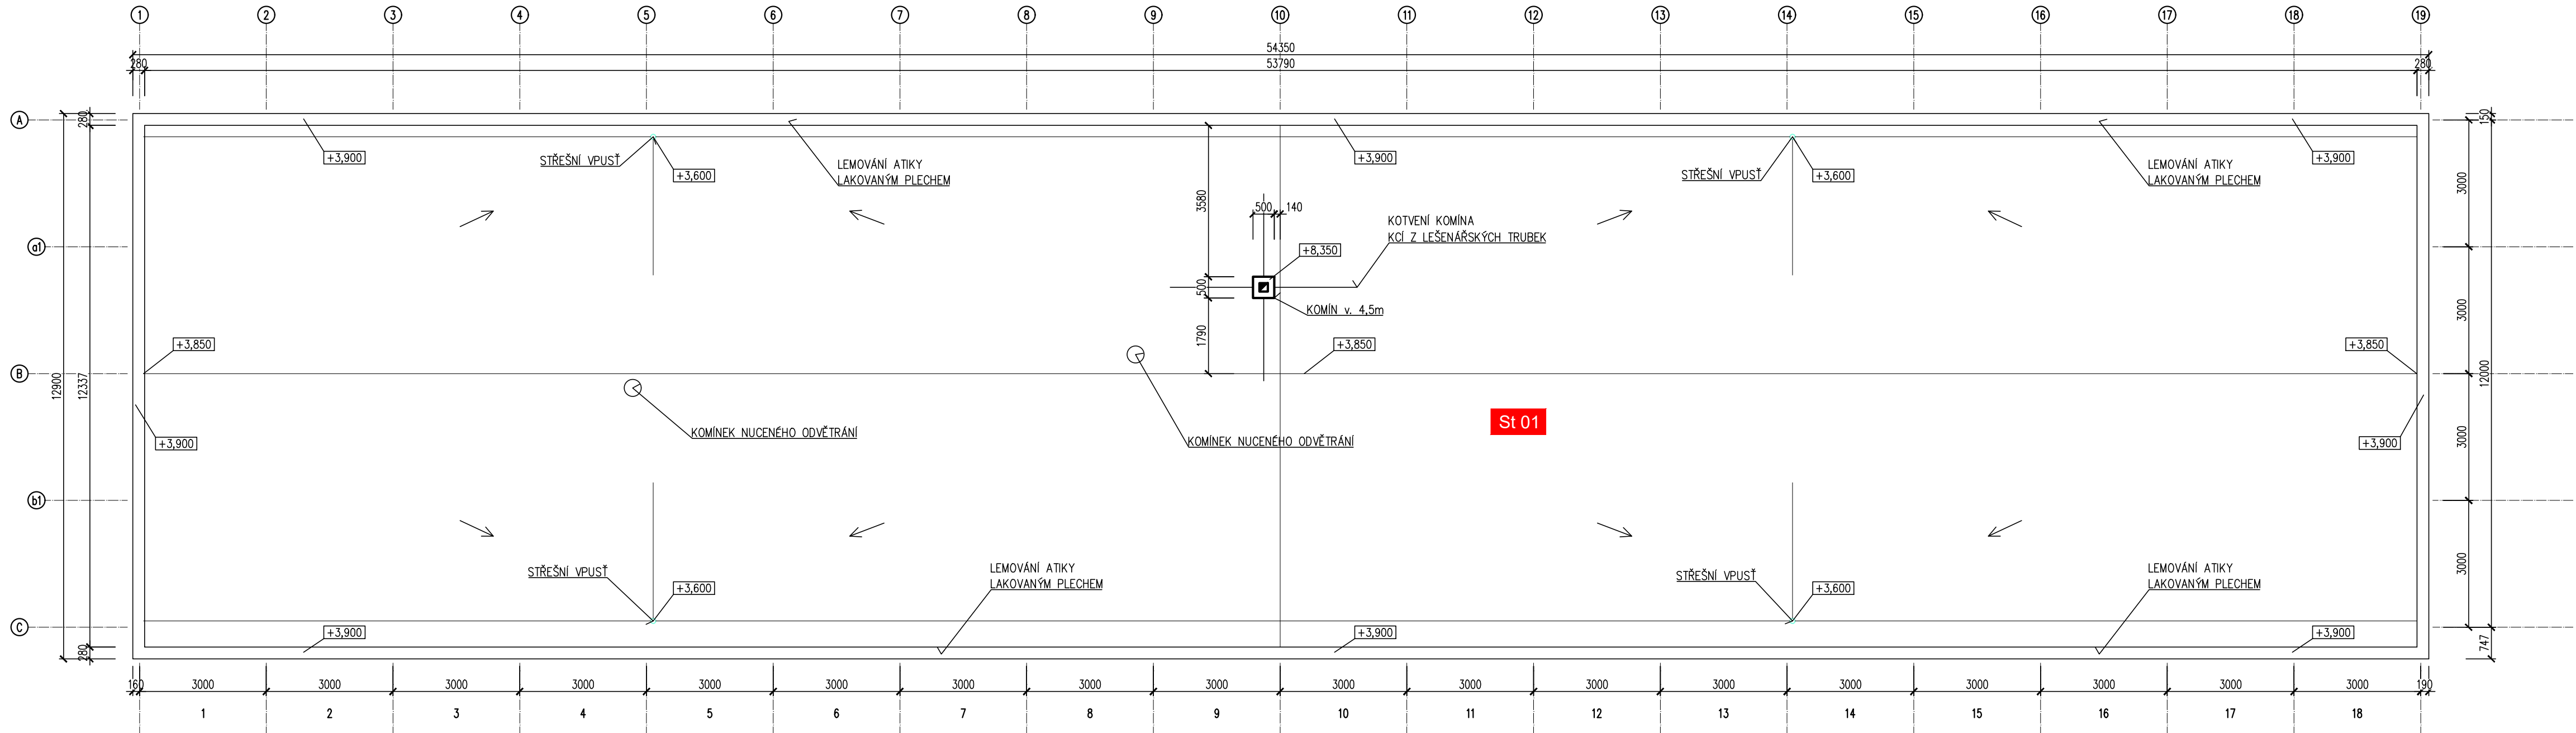
St 01	JEDNOPLÁŠŤOVÁ PLOCHÁ STŘECHA S MECHANICKY KOTVENOU VRSTVOU PVC FOLIE (bez provozního využití), SKLON 3%, B roof (t1)	
-	SOUVRSTVÍ ASFALTOVÝCH PÁSŮ	20 mm
-	MODIFIKOVANÝ S OCHRANNÝM BRÍDLICOVÝM POSYPEM	
-	SOUVRSTVÍ PŮVODNÍCH OXIDOVANÝCH ASFALTOVÝCH PÁSŮ (HORNÍ PÁS OPATŘEN OCHRANNÝM NÁTĚREM)	
-	BETONOVÁ MAZANINA	35 mm
-	TEPELNÁ IZOLACE V JEDNÉ VRSTVĚ – EPS	50 mm
-	ASFALTOVÁ PENETRACE	
-	BETONOVÁ MAZANINA	35 mm
-	TRAPEZOVÝ PLECH VSŽ 12 101	80 mm
-	OK – PŘÍHRADOVÝ VAZNIK (z omega profilů KP 80/3)	proměnná mm
-	CELKOVÁ TLOUŠŤKA (bez OK a trapézu)	140 mm
