| STAVBA: Děčín hl. n. - oprava zastřešení | | KRAJ: Ústecký kraj | PARÉ: |
| NÁZEV ČÁSTI DOKUMENTACE: Architektonicko-stavební řešení | | FORMÁT: A2 | MĚŘÍTKO: 1:50 |
| NÁZEV DOKUMENTU: Nový stav Řez B2-B2 | | ČÍSLO ČÁSTI DOKUMENTACE: D.1.1.3 | ČÍSLO DOKUMENTU: 08 |

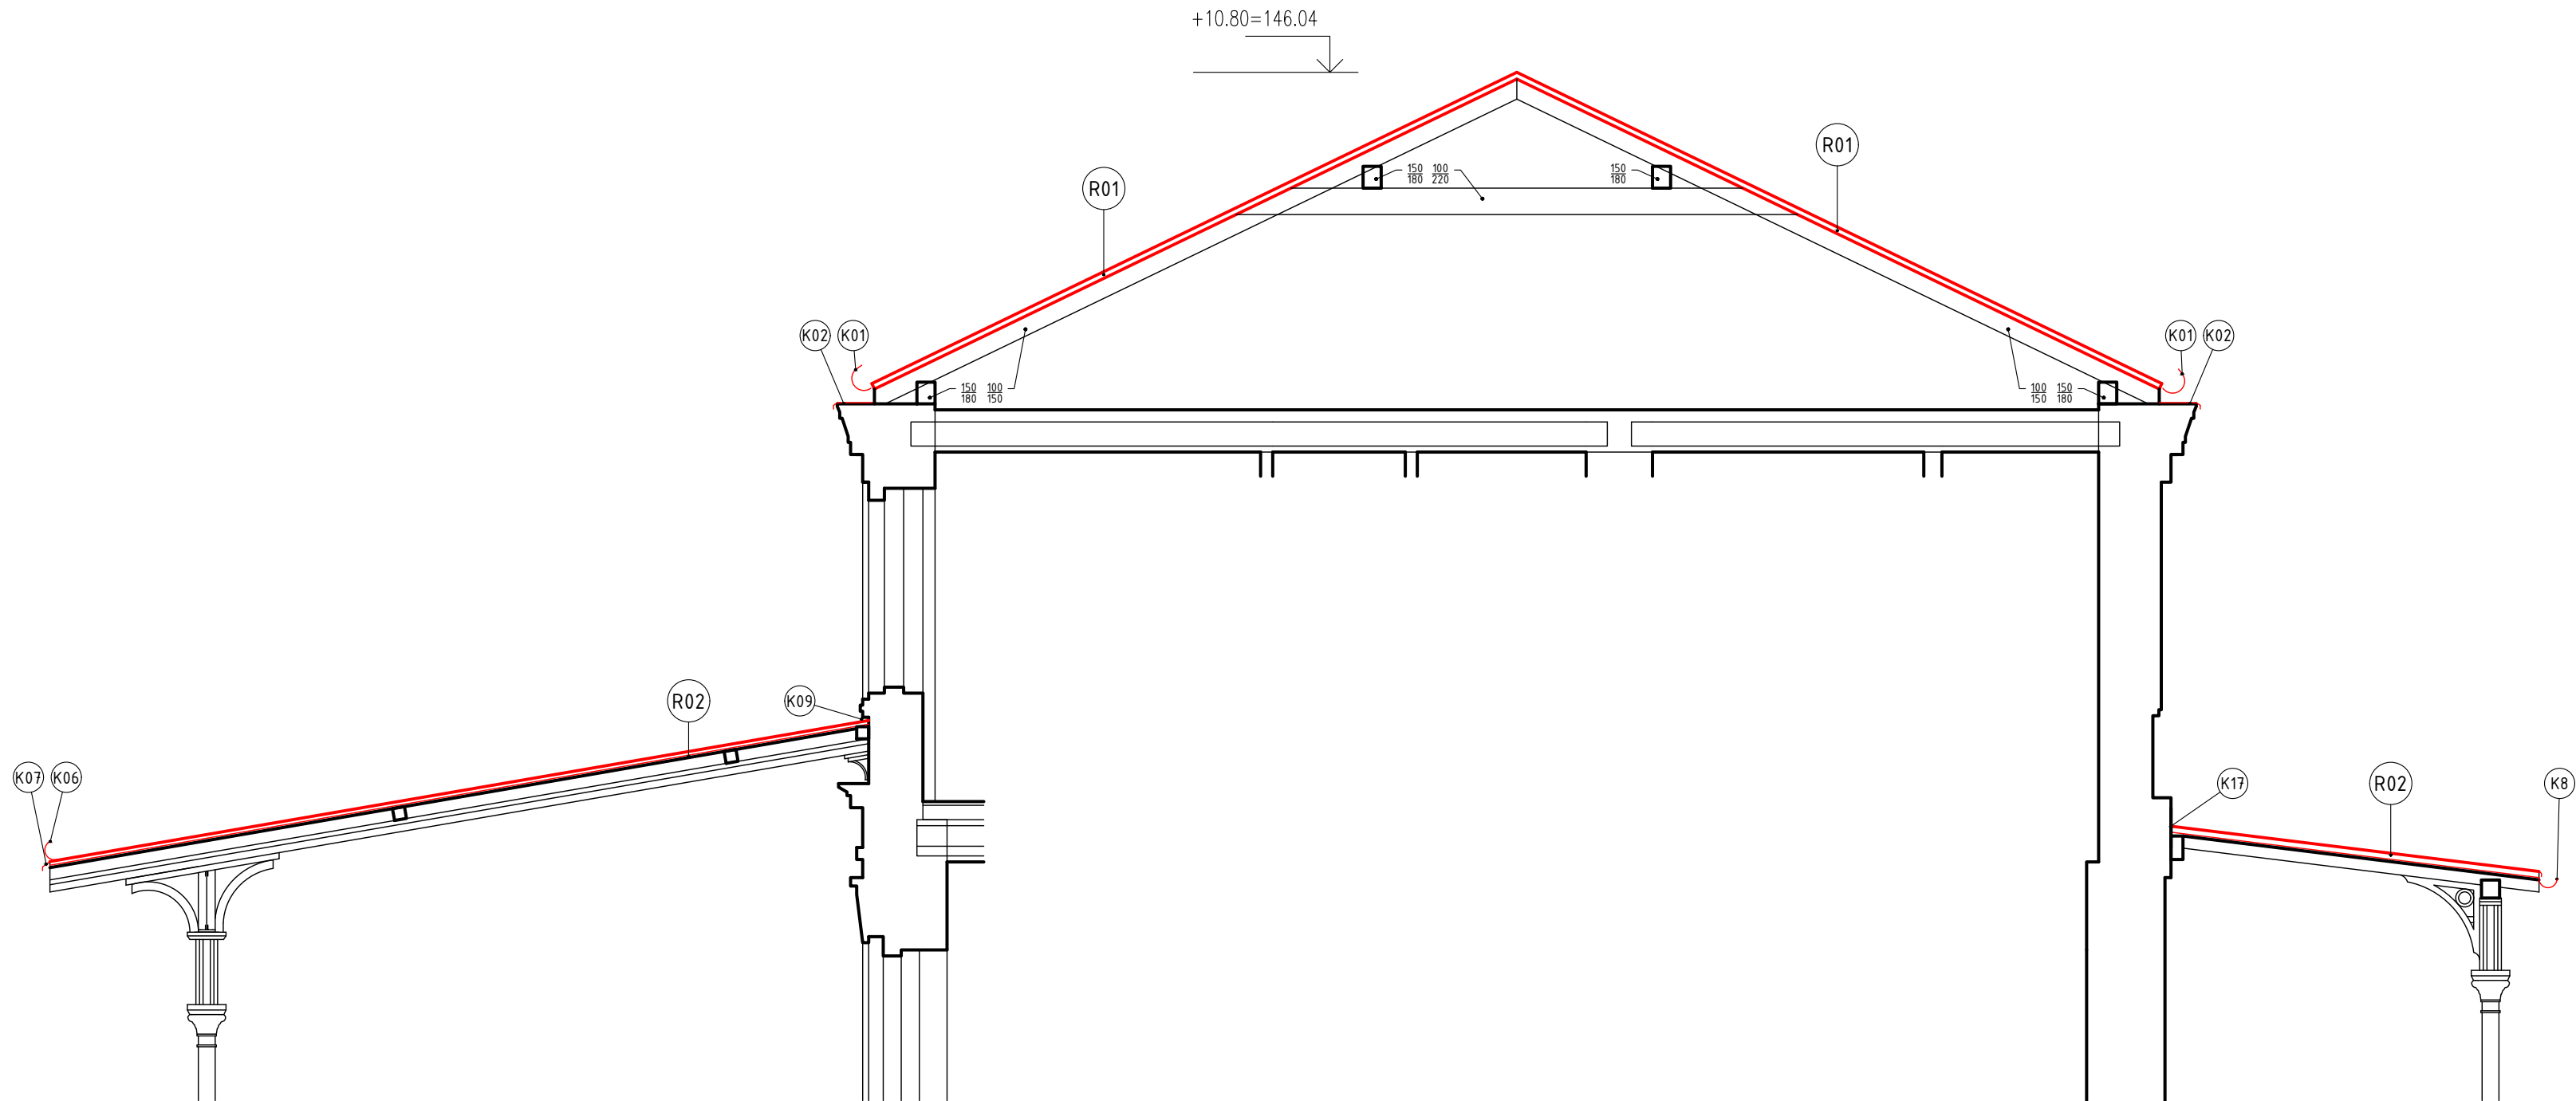
- R/01 - STŘECHY OBJEKTU HLAVNÍHO NÁDRAŽÍ**
- VLÁKNOCEMENTOVÁ STŘEŠNÍ KRYTINA - ČERNOŠEDÁ
 - DIFÚZNĚ OTEVŘENÁ FÓLIE KONTAKTNÍ NA BEDNĚNÍ
 - DŘEVĚNÉ BEDNĚNÍ 30MM
 - KONTRALAŤ 40x60
 - DIFÚZNĚ OTEVŘENÁ FÓLIE, ZVÝŠENÁ ODOLNOST PROTI IMPREGNAČNÍM PROSTŘEDKŮM DŘEVA
 - STÁVAJÍCÍ KONSTRUKCE KROVU - OPRAVA, SANACE
- R/02 - ZASTŘEŠENÍ PRVNÍHO NÁSTUPIŠTĚ, PŘÍSTŘEŠKŮ PŘED OBJEKTEM, OBJEKTU TRAFOSTANICE A GA**
- KRYTINA Z TITANZINKOVÉHO FALCOVANÉHO PLECHU - ČERNOŠEDÁ
 - DIFÚZNĚ OTEVŘENÁ FÓLIE SE SEPARAČNÍ VRSTVOU POD PLECHOVÉ KRYTINY
 - STÁVAJÍCÍ BEDNĚNÍ - OPRAVA, SANACE
 - STÁVAJÍCÍ KONSTRUKCE ZASTŘEŠENÍ

- OPRAVY DŘEVĚNÝCH KONSTRUKCÍ**
- TRÁMY POŠKOZENÉ HLOUBKOVOU HNILOBOU BUDOU TESAŘSKY OPRAVENY.
 - TRÁMY POŠKOZENÉ POVRCHOVOU HNILOBOU BUDOU ZBAVENY DEGRADOVANÉ VRSTVY (OSEKAT) A NÁSLEDNĚ 2x OŠETRIT PŘÍPRAVKEM DERON PLUS. OSLABENÉ PRVKY MUSÍ BÝT PŘEKONTROLOVÁNY STATIKEM, KTERÝ ROZHODNE O JEJICH PŘÍPADNÉM VYZTUŽENÍ.

- U PRVNÍHO NÁSTUPIŠTĚ A PŘÍSTŘEŠKŮ PŘED BUDOVOU, KDE ZŮSTÁVA STÁVAJÍCÍ BEDNĚNÍ, JE NUTNO ZKONTROLOVAT STAV HORNÍ STRANY BEDNĚNÍ. MŮŽE SE ZDE VYSKYTOVAT POŠKOZENÍ HNILOBOU.

- NOVÉ ČÁSTI KROVU BUDOU ZE SMRKOVÉHO DŘEVA, JAKOSTI S10, PROSCHLEHO, PREVENTIVNĚ OŠETŘENÉHO DERONEM PLUS.
 - NOVÉ DŘEVO MUSÍ BÝT OŠETŘENO MAČENÍM, POSTŘÍKEM NEBO NATĚREM, PODLE MOŽNOSTI DODAVATELE. POSTŘÍK NEBO NATĚR SE MUSÍ UDĚLAT NEJMÉNĚ 2x.

- POSTUP SANACE CHEMICKÉ KOROZE DŘEVA:**
- DŘEVO SE NEJPRVE OČISTÍ (OBROUSÍ) A ZBAVÍ SE TAK POVRCHOVÉ ROZVLÁKNĚNÉ VRSTVY. ZMĚŘÍ SE HODNOTA PH A PROVEDE SE NEUTRALIZACE. VÝSLEDKEM SANACE MUSÍ BÝT NEUTRÁLNÍ HODNOTA PH 7.

- KONSTRUKCI JE NUTNO V NÁSLEDUJÍCÍCH LETECH KONTROLOVAT, ZDA NEDOCÁŽÍ K OPĚTOVNÉMU ROZVLÁKNĚNÍ POVRCHU DŘEVA.

NA STŘEŠE BUDOU PROTISNĚHOVÉ ZÁBRANY DLE PŘEDPISŮ VÝROBCE STŘEŠNÍ KRYTINY.
PROTISNĚHOVÉ ZÁBRANY BUDOU MAXIMÁLNĚ VE TŘECH ŘADÁCH DLE POŽADAVKŮ PAMÁTKOVÉ PÉČE.
PRVKY VYSTUPUJÍCÍ NAD STŘEŠNÍ ROVINU BUDOU ZOPAKOVÁNY DLE STÁVAJÍCÍHO STAVU.
DLE ROZSAHU POŠKOZENÍ KOMÍNOVÉHO TĚLESA DOJDE K JEHO VYSRAVENÍ NEBO PŘEZDĚNÍ. KOMÍNY BUDOU NAHRUBO OMÍTNUTY VÁPENOCEMENTOVOU MALTOU BEZ NATĚRU.
