OBJEDNATEL PROJEKTU: SPRÁVA ŽELEZNIC Dlážďená 1003/7, Praha 1, Nové Město 110 00 IČO: 70994234 Oblastní ředitelství Ústí nad Labem Železničářská 1386/31, Ústí nad Labem 400 03		GENERÁLNÍ PROJEKTANT: TETRAKTYS IDDS: c54yq2b IČO: 090 65 296 Ing. Jiří MAREDA / 724 496 962		projekce@tetraktys.pro www.tetraktys.pro ZAKÁZKA: 22-13	
STAVBA: Děčín hl. n. - oprava zastřešení		KRAJ: Ústecký kraj		PARÉ:	
Čsl. mládeže 89/4, 405 02 Děčín, p.č.893, 800/139 k.ú. Podmokly		OBEC: Děčín		STUPEŇ: DSP	
ODPOVĚDNÝ PROJEKTANT: Ing. Jiří MAREDA		PROJEKTANT: Ing. arch. I. Navrátilová		PROJEKTANT ČÁSTI DOKUMENTACE: TETRAKTYS IDDS: c54yq2b IČO: 090 65 296 projekce@tetraktys.pro www.tetraktys.pro	
NÁZEV ČÁSTI DOKUMENTACE: Architektonicko-stavební řešení		FORMÁT: A2		MĚŘÍTKO: 1:50	
NÁZEV DOKUMENTU: Nový stav		ČÍSLO ČÁSTI DOKUMENTACE: D.1.1.3		ČÍSLO DOKUMENTU: 06

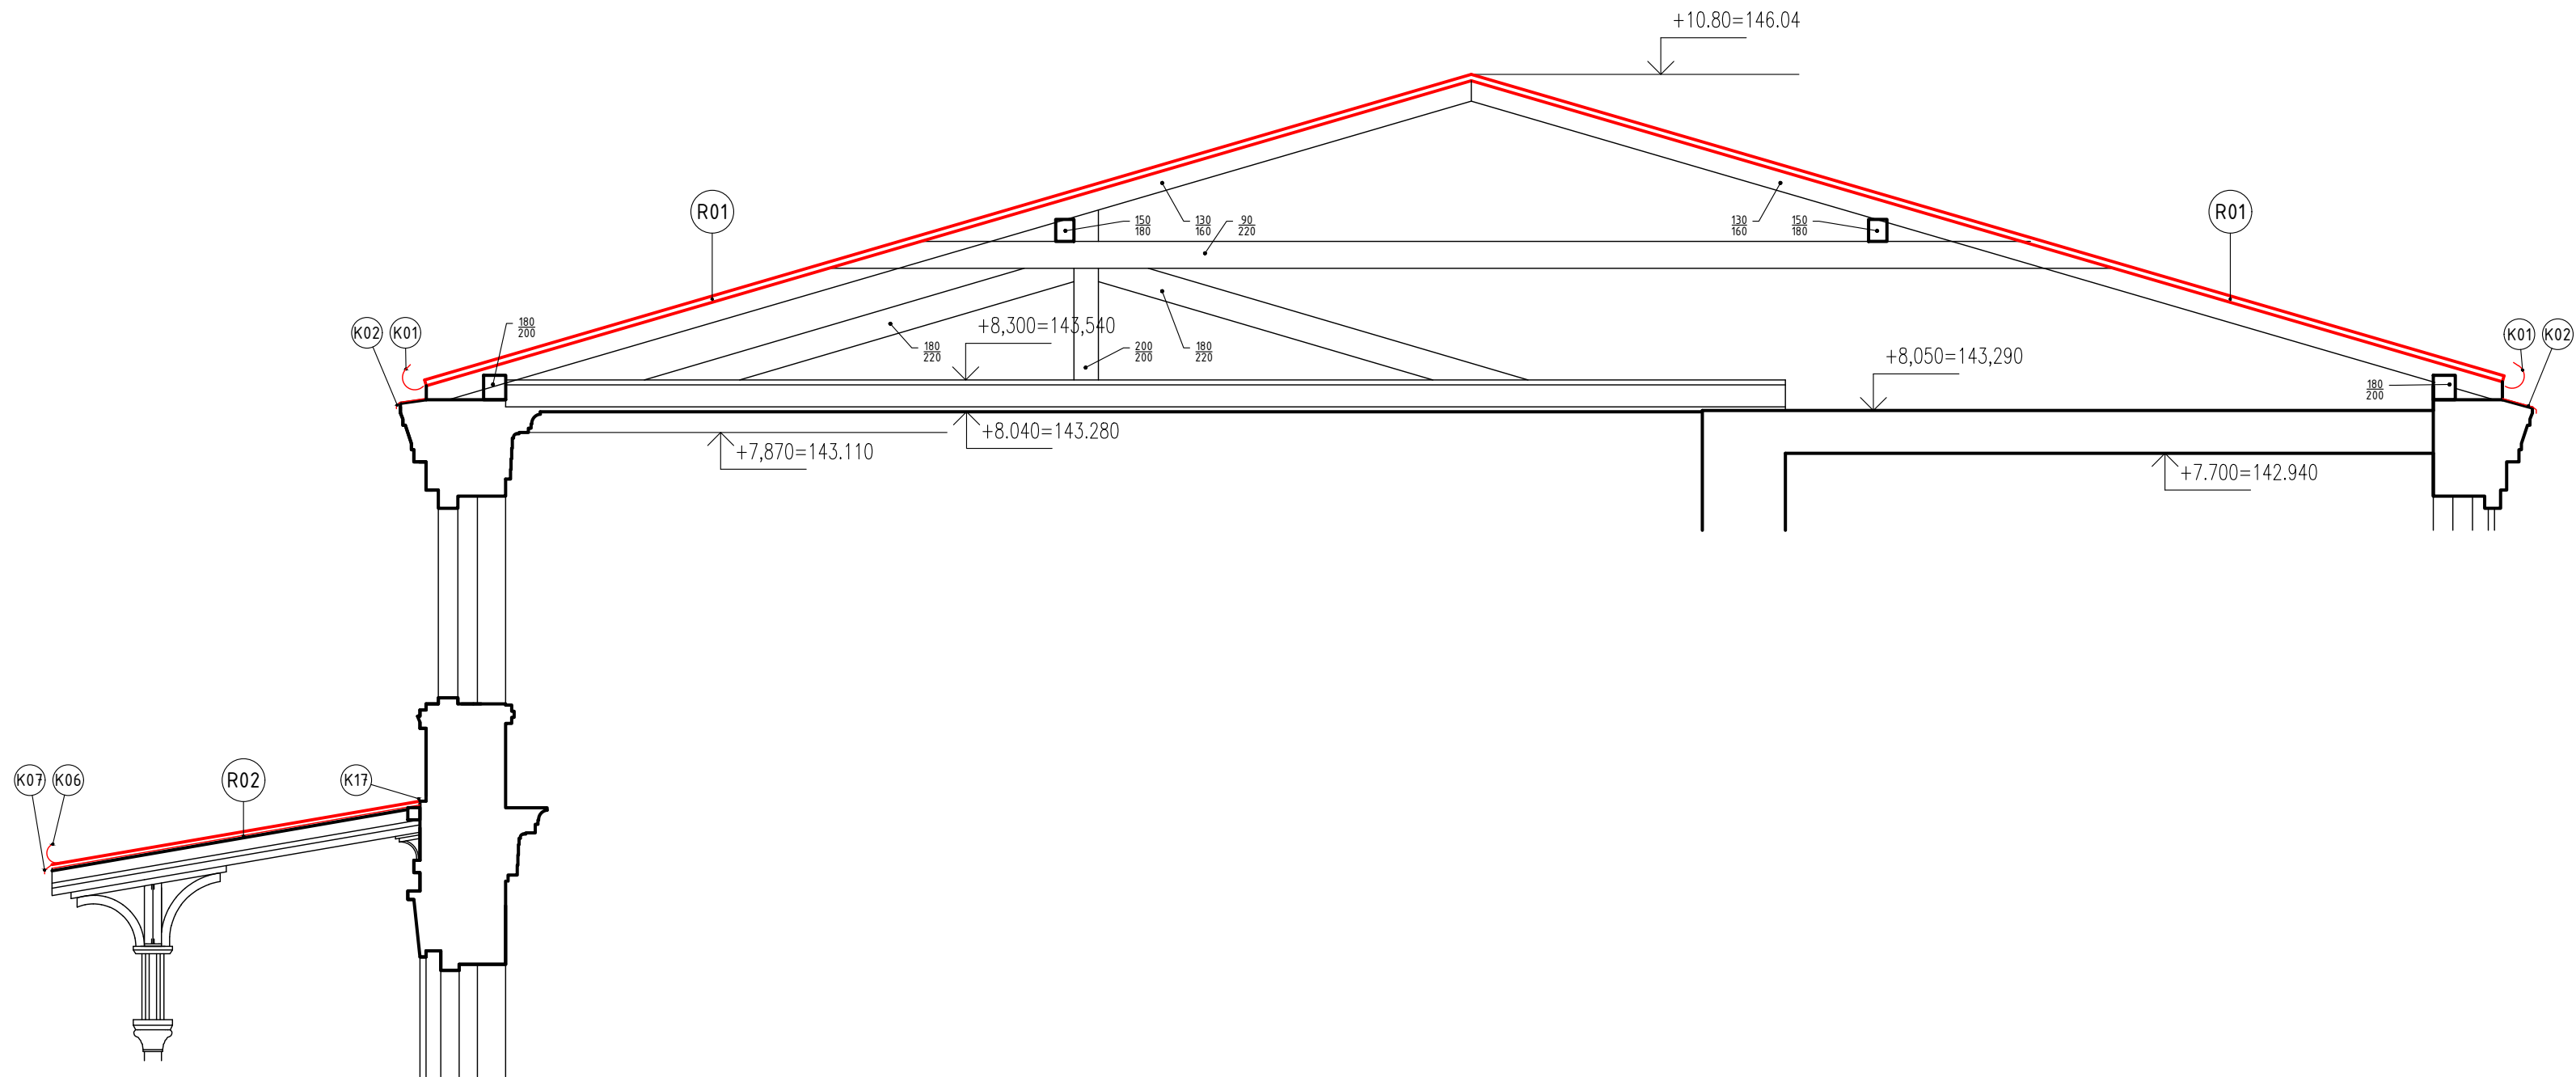
- R/01 - STŘECHY OBJEKTU HLAVNÍHO NÁDRAŽÍ**
- VLÁKNOCEMENTOVÁ STŘEŠNÍ KRYTINA - ČERNOŠEDÁ
 - DIFÚZNĚ OTEVŘENÁ FÓLIE KONTAKTNÍ NA BEDNĚNÍ
 - DŘEVĚNÉ BEDNĚNÍ 30MM
 - KONTRALÁŤ 40x60
 - DIFÚZNĚ OTEVŘENÁ FÓLIE, ZVÝŠENÁ ODOLNOST PROTI IMPREGNAČNÍM PROSTŘEDKŮM DŘEVA
 - STÁVAJÍCÍ KONSTRUKCE KROVU - OPRAVA, SANACE
- R/02 - ZASTŘEŠENÍ PRVNÍHO NÁSTUPIŠTĚ, PŘÍSTŘEŠKŮ PŘED OBJEKTEM, OBJEKTU TRAFOSTANICE A GAR.**
- KRYTINA Z TITANINKOVÉHO FALCOVANÉHO PLECHU - ČERNOŠEDÁ
 - DIFÚZNĚ OTEVŘENÁ FÓLIE SE SEPARAČNÍ VRSTVOU POD PLECHOVÉ KRYTINY
 - STÁVAJÍCÍ BEDNĚNÍ - OPRAVA, SANACE
 - STÁVAJÍCÍ KONSTRUKCE ZASTŘEŠENÍ

- OPRAVY DŘEVĚNÝCH KONSTRUKCÍ**
- TRÁMY POŠKOZENÉ HLOUBKOVOU HNILOBOU BUDOU TESAŘSKY OPRAVENY.
 - TRÁMY POŠKOZENÉ POVRCHOVOU HNILOBOU BUDOU ZBAVENY DEGRADOVANÉ VRSTVY (OSEKAT) A NÁSLEDNĚ 2x OŠETRIT PŘÍPRAVKEM DERON PLUS. OSLABENÉ PRVKY MUSÍ BÝT PŘEKONTROLOVÁNY STATIKEM, KTERÝ ROZHODNE O JEJICH PŘÍPADNÉM VYZTUŽENÍ.

- U PRVNÍHO NÁSTUPIŠTĚ A PŘÍSTŘEŠKŮ PŘED BUDOVOU, KDE ZŮSTÁVA STÁVAJÍCÍ BEDNĚNÍ, JE NUTNO ZKONTROLOVAT STAV HORNÍ STRANY BEDNĚNÍ. MŮŽE SE ZDE VYSKYTOVAT POŠKOZENÍ HNILOBOU.

- NA HORNÍCH STRANÁCH KROKVÍ SE S NEJVĚTŠÍ PRAVDĚPODOBNOSTÍ BUDOU NACHÁZET DALŠÍ LOŽISKA HNILOBY. SKUTEČNÝ ROZSAH POŠKOZENÍ SE DÁ ZJISTIT AŽ PO SEJMUTÍ KRYTINY A BEDNĚNÍ.

- NOVÉ ČÁSTI KROVU BUDOU ZE SMRKOVÉHO DŘEVA, JAKOSTI S10, PROSCHLEHO, PREVENTIVNĚ OŠETŘENÉHO DERONEM PLUS.
 - NOVÉ DŘEVO MUSÍ BÝT OŠETŘENO MAČENÍM, POSTŘÍKEM NEBO NATĚREM, PODLE MOŽNOSTÍ DODAVATELE. POSTŘÍK NEBO NATĚR SE MUSÍ UDĚLAT NEJMÉNĚ 2x.

- POSTUP SANACE CHEMICKÉ KOROZE DŘEVA:**
- DŘEVO SE NEJPRVE OČISTÍ (OBROUSÍ) A ZBAVÍ SE TAK POVRCHOVÉ ROZVLÁKNĚNÉ VRSTVY. ZMĚŘÍ SE HODNOTA PH A PROVEDE SE NEUTRALIZACE. VÝSLEDKEM SANACE MUSÍ BÝT NEUTRÁLNÍ HODNOTA PH 7.

NA STŘEŠE BUDOU PROTISNĚHOVÉ ZÁBRANY DLE PŘEDPISŮ VÝROBCE STŘEŠNÍ KRYTINY
PROTISNĚHOVÉ ZÁBRANY BUDOU MAXIMÁLNĚ VE TŘECH RADÁCH DLE POŽADAVKŮ PAMÁTKOVÉ PÉČE
PRVKY VYSTUPOJÍCÍ NAD STŘEŠNÍ ROVINU BUDOU ZOPAKOVÁNY DLE STÁVAJÍCÍHO STAVU
DLE ROZSAHU POŠKOZENÍ KOMÍNOVÉHO TĚLESA DOJDE K JEHO VYSPRAVENÍ NEBO PŘEZDĚNÍ. KOMÍNY BUDOU NAHRUBO OMÍTNUTY
VÁPENCEMENTOVOU MALTOU BEZ NATĚRU
