Rekonstrukce traťového úseku Vlkov u Tišnova (mimo) – Křižanov (mimo)

SO 02-20-01

Most v km 52,204

Technická zpráva

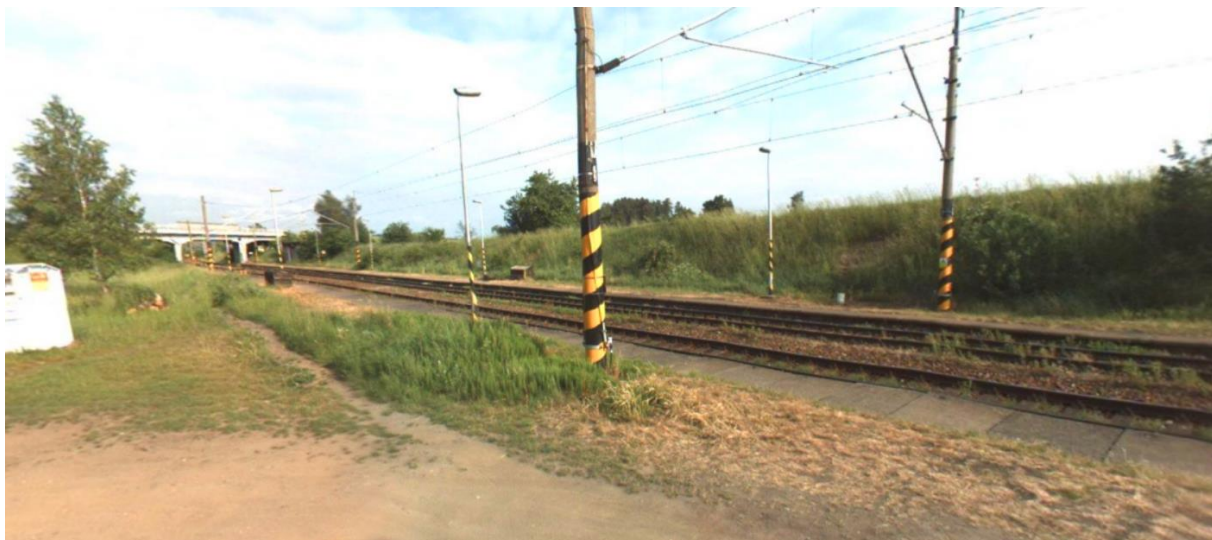
Obrázek 2 Pohled po směru staničení
