**Název stavby/akce:**
**Optimalizace traťového úseku  
Havířov (včetně) – zastávka Havířov střed (mimo)**

Souhrnná technická zpráva

**Posouzení vlivů záměru dle směrnice o vodách**

# **Posouzení vlivů záměru dle směrnice o vodách**

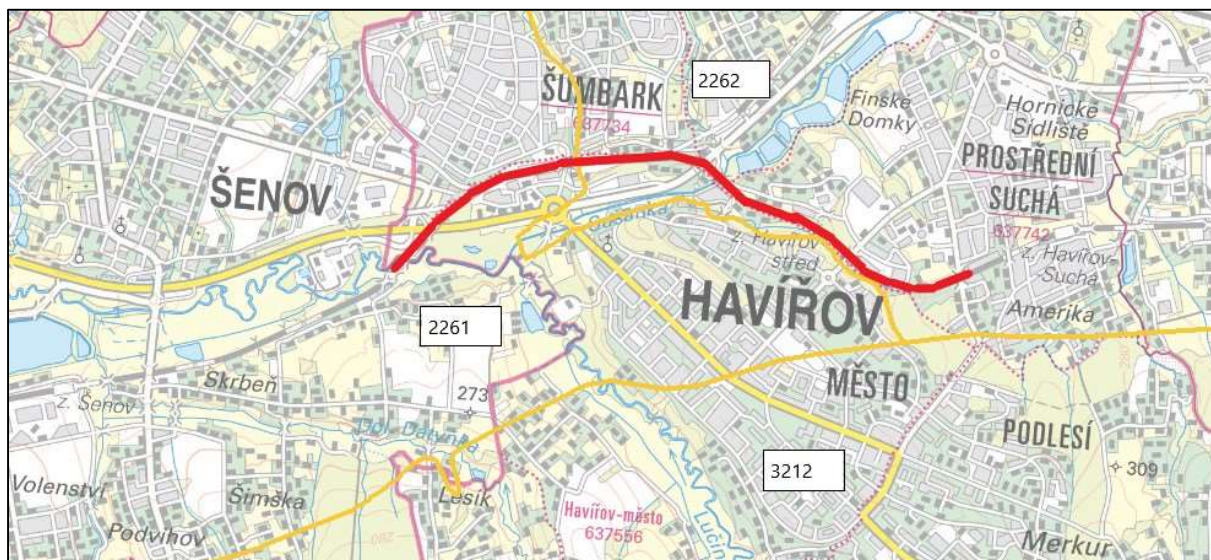
Vymezení hydrogeologických rajonů v dotčeném území je patrné z následujícího obrázku.

**Obr. 2: Vymezení hydrogeologických rajonů v území stavby (hranice hydrogeologických rajonů – oranžově, rozsah stavby – červeně), zdroj: heis.vuv.cz**

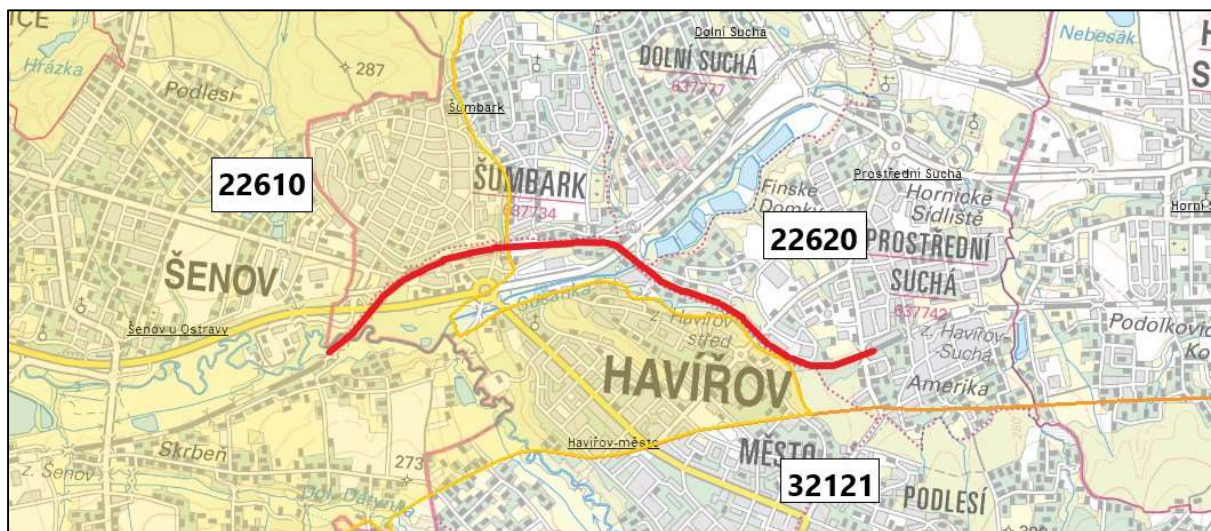
První část stavby po žst. Havířov se nachází v útvaru podzemních vod základní vrstvy Ostravská pánev – ostravská část (ID 22610) a zbývající úsek je pak součástí útvaru podzemních vod základní vrstvy Ostravská pánev – karvinská část (ID 22620). Podrobněji viz následující obrázky.

**Obr. 6: Vymezení útvarů podzemních vod základní vrstvy v území řešeného záměru, ohraničení oranžově, rozsah stavby červeně (zdroj: heis.vuv.cz)**
