Název stavby/akce:	Rekonstrukce mostů v km 518,498 a 518,962 TÚ Praha Masarykovo n. - Děčín hl. n.	Označení Investora: S632000254
		Označení zhotovitele: 28-12
Název částí:	Dokladová část	Označení částí: N.2
Název objektu/dílčí částí:	Doklady objednatele	Označení objektu/komplexu:
Název přílohy:	Doklady o projednání (doklady z výrobních porad)	Číslo přílohy: N.2.1
Název dílčí části přílohy:		
Odpovědný projektant:	Zpracovatel přílohy:	Měřítko: -
Ing. Tomáš Vojtěch	KOLEKTIV	Formáty: -
Kraj:	Katastrální území:	TUDU:
Ústecký	Krásné Březno [775266]	0801 R1
		Smluvní datum zpracování: 06/2022

ZÁZNAM

Z místního šetření a vstupního jednání akce:

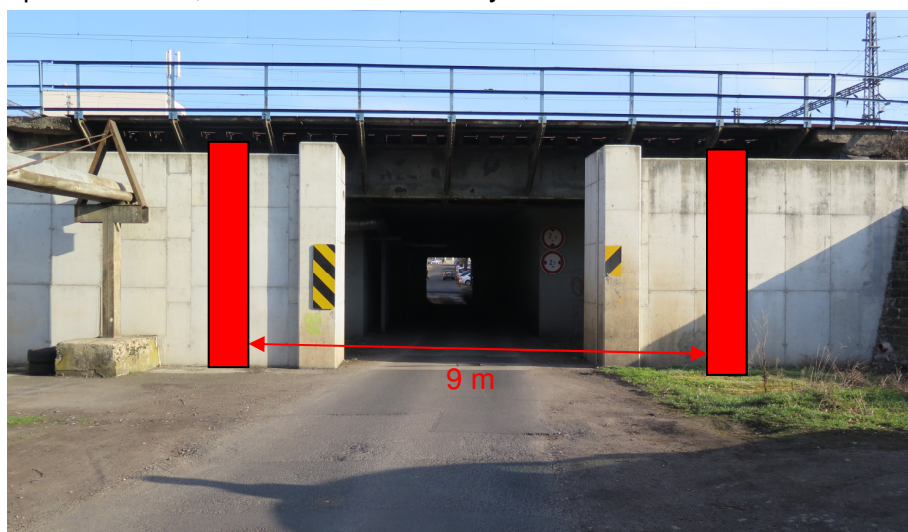
Projektant dohledal v archivní dokumentaci projekt stěny PPO. Jedná se o samostatně stojící opěrnou stěnu, založenou na hlubinných základech s těsnící clonou.

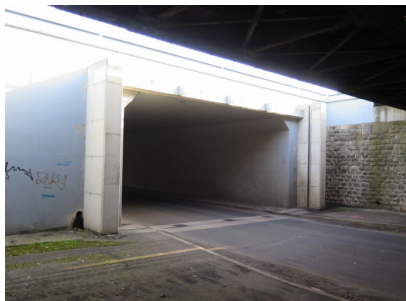
Úprava komunikace + nová NK (červeně) – 2,0m chodník + 2x3,0m +0,5 m

Prostor zrcadla by zůstal zachován - PPO + prosvětlení podjezdu. Mezi stávající stěnou PPO a konstrukcí nové rámové konstrukce by byl prostor vyřešen žb monolitickým propojením.

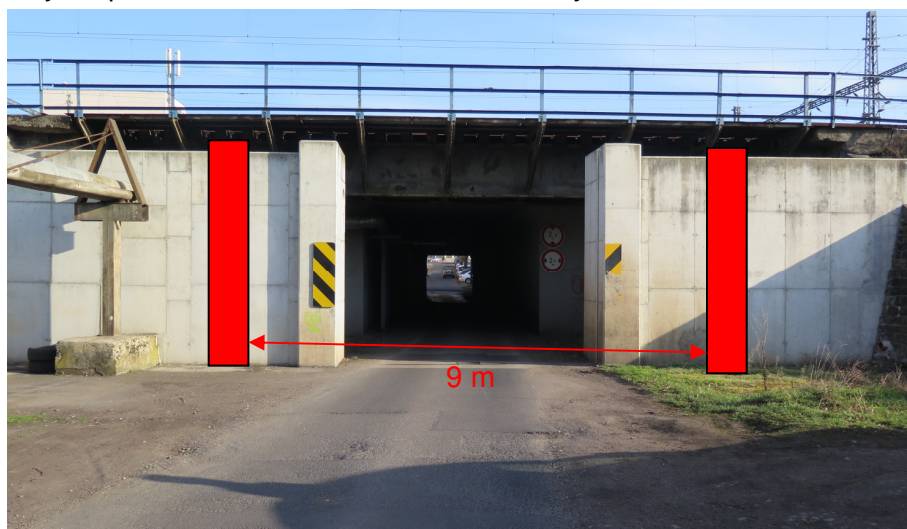
Projektant získal od správce archivní dokumentaci projektu stěny PPO. Jedná se o samostatně stojící opěrnou stěnu, založenou na hlubinných základech s těsnící clonou.

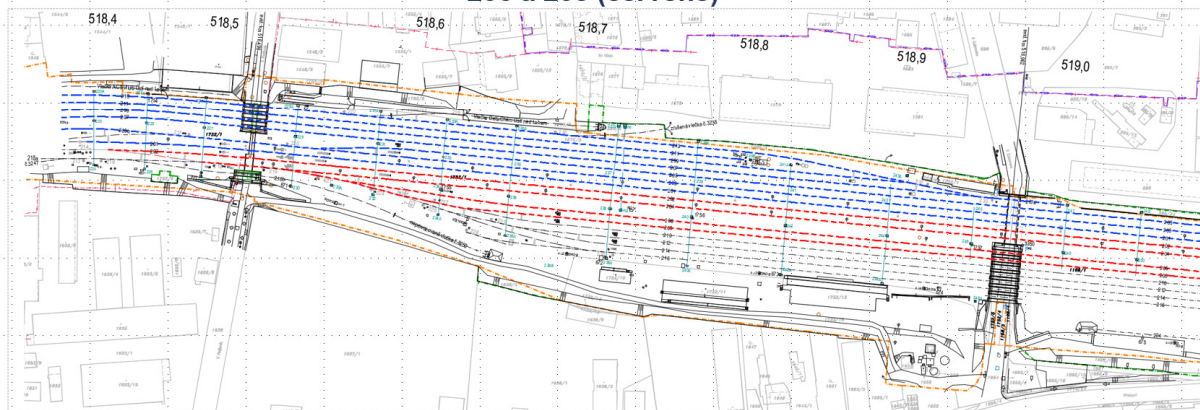
I. Etapa

most v km 518,498 – U Podjezdu: provedení mostních konstrukcí pod lichými kolejemi
201,203,207, 209, 211 a 213 (modré)

most v km 518,962 – U Cukrovaru: bez zásahu do NK – jízda probíhá po kolejích č. 202 a 204 +
206 a 208 (červené)

Etapizace z hlediska výluky sudých resp. lichých kolejí je vzájemně zaměnitelná – tedy lze začít i sudými kolejemi. Lze upravit dle podmínek zahájení stavby s vlivem na podmínky odstávky IS – parovodu pod mostním objektem v km 518,498.

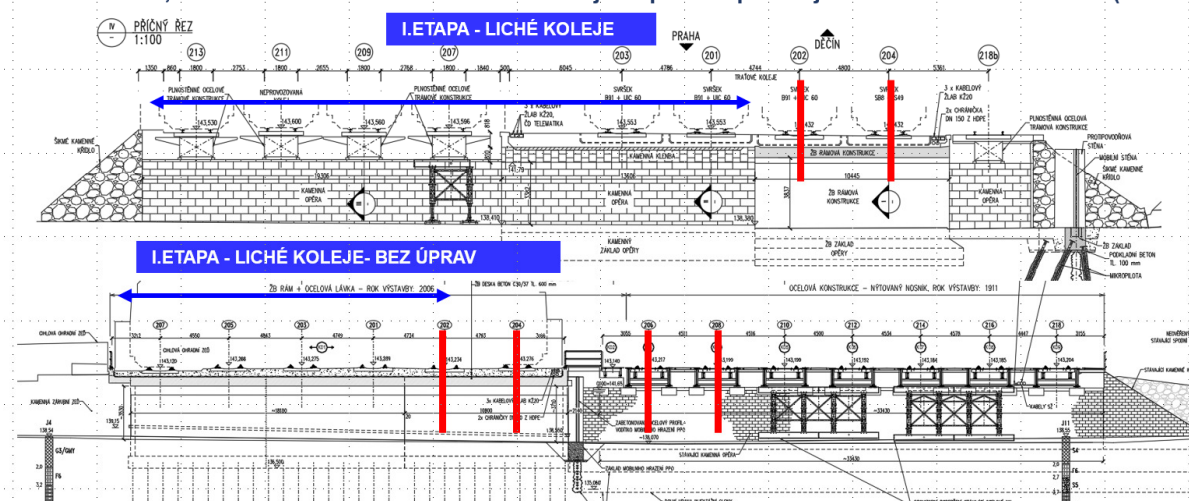
II. Etapa

most v km 518,498 – U Podjezdu: provedení mostních konstrukcí pod lichými kolejemi
201,203,207, 209, 211 a 213 (modré)

most v km 518,962 – U Cukrovaru: bez zásahu do NK – jízda probíhá po kolejích č. 202 a 204 + 206 a 208 (červené)

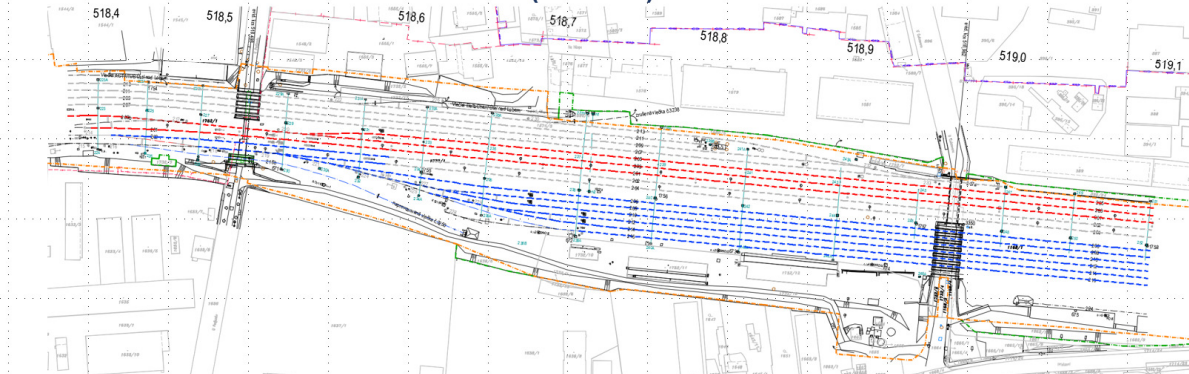
II. Etapa

most v km 518,498 – U Podjezdu: provedení mostních konstrukcí pod sudými kolejemi 202, 204, 218 (modré)

most v km 518,962 – U Cukrovaru: kompletní výměna NK OK pod kolejemi 206, 208, 210, 212, 214, 216 (modré) – jízda probíhá po kolejích č. 201 a 203 + 205 (červené)

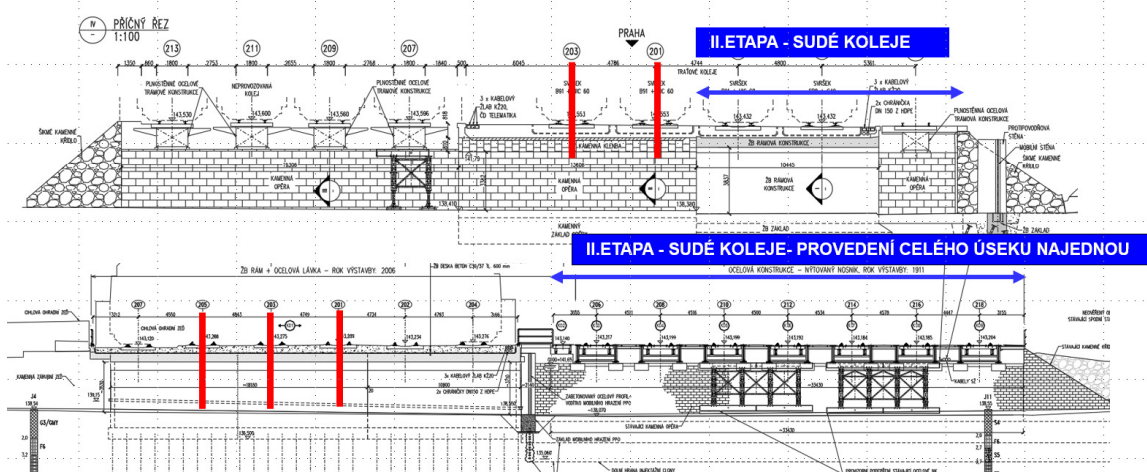
most v km 518,498 – U Podjezdu: provedení mostních konstrukcí pod sudými kolejemi 202, 204, 218

most v km 518,962 – U Cukrovaru: kompletní výměna NK OK pod kolejemi 206, 208, 210, 212, 214, 216 (modré) – jízda probíhá po kolejích č. 201 a 203 + 205
