ODBORNÝ POSUDEK STROMŮ

Předmět a účel posudku:	Provedení dendrologického průzkumu dřevin rostoucích na vybrané ploše podél zamýšlené rekonstrukce mostu v km 120,767 trati Frýdek-Místek – Český Těšín, SO 201 - Most v km 120,767
Objednatel posudku:	Projekční kancelář PRIS spol. s r.o., Osová 20, 625 00 Brno
Zpracovatel posudku:	Ing. Aleš Fišr, Labská 152/29, 625 00 Brno <i>Český certifikovaný arborista - Konzultant</i> Tel.: 776 343 468, e-mail: fisr.ales@gmail.com
Datum terénního šetření:	10. 3. 2021
Datum zpracování posudku:	10. 3. 2021

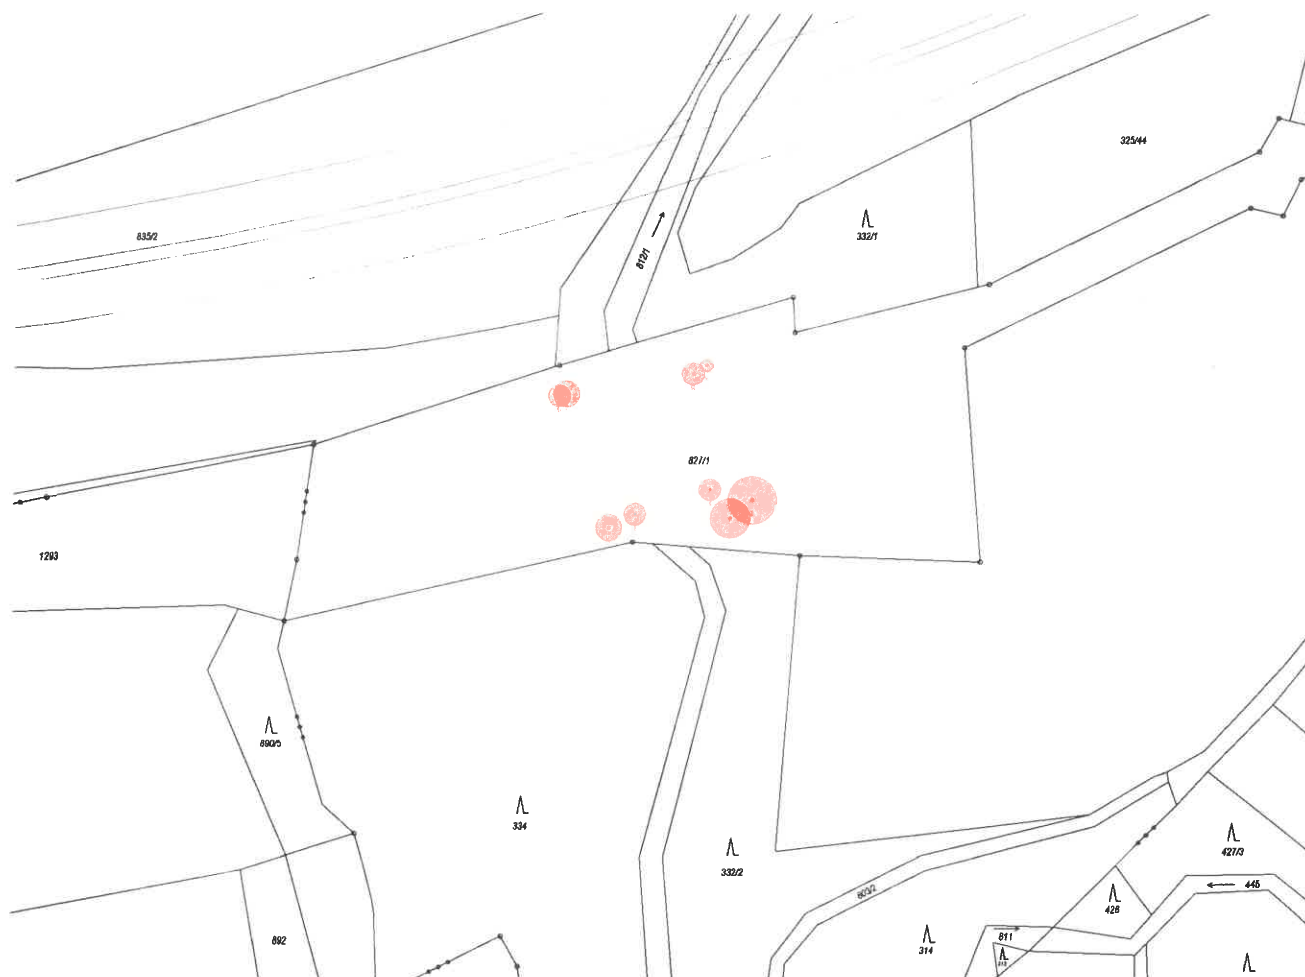
Celkový pohled na lokalizaci stromů a skupin:

Nález: V zájmovém úseku se nachází 9 ks vzrostlých stromů.

Lokalizace stromů a porostních skupin:
