Stavebník / investor:	Správa železnic, státní organizace

Název stavby / akce:	Rekonstrukce výpravní budovy v žst. Pardubice - 2. etapa (hala, křídla)	Označení (S-kód): S621700089
Název části:	Pozemní objekty budov	Zakázka: 21-020.640
Název objektu:	Výpravní budova - hala	Označení části: D.2.2.1
Název přílohy:	Hala - architektonicko stavební část	Číslo objektu / komplexu: SO 61-71-11
Název dílčí části přílohy:	Technická zpráva	Číslo přílohy: 1 . 001
Odpovědný projektant:	Zpracovatel přílohy:	Stupeň dokumentace: PDPS
Ing. Jiří Šmíd	Ing. Jiří Šmíd	Měřítko: - Formáty: 41 x A4
Kraj: Pardubický	Katastrální území: Pardubice	TUDU: 1501J1
Smluvní datum zpracování: 15.7.2023		
S-kód:	Stupeň dokumentace:	Část:
S 6 2 1 7 0 0 0 8 9	P D P S	D 2 2 1 X
Objekt:	Podoblet:	Příloha:
S O 6 1 7 1 1 1	X X	1 0 0 1
Revize:		
0 0 0

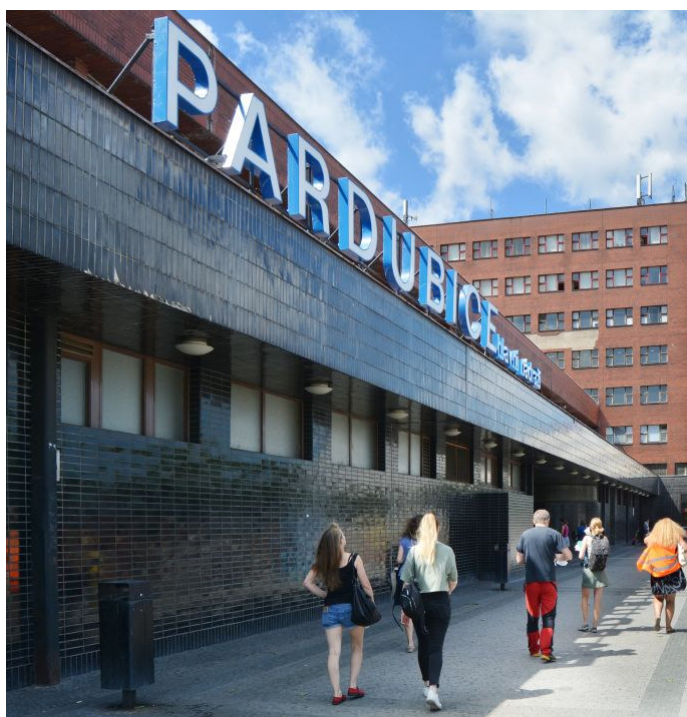
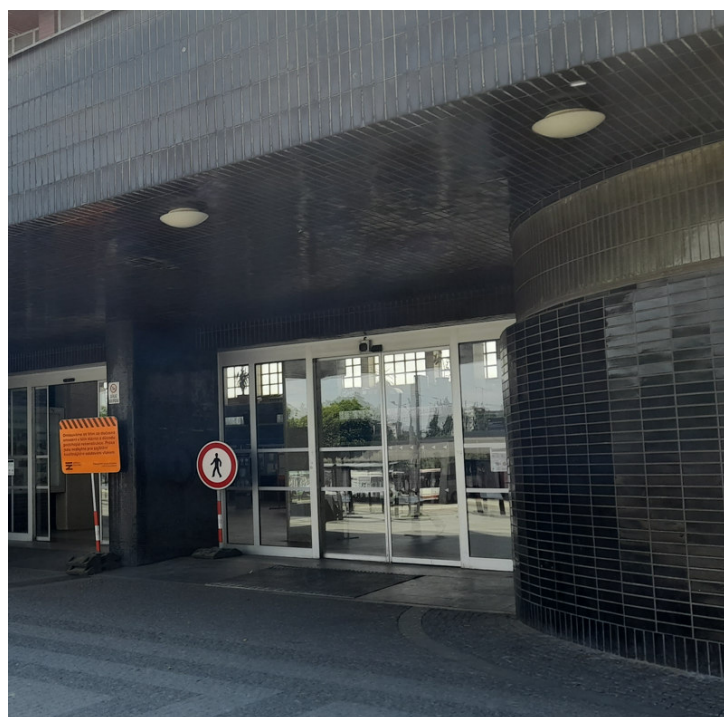
➤ Severní strana 1.NP - mezidveřní pilíře na osách č.2 a 10.

Tyto jsou obloženy černou glazovanou mozaikou – bude provedena její obnova.

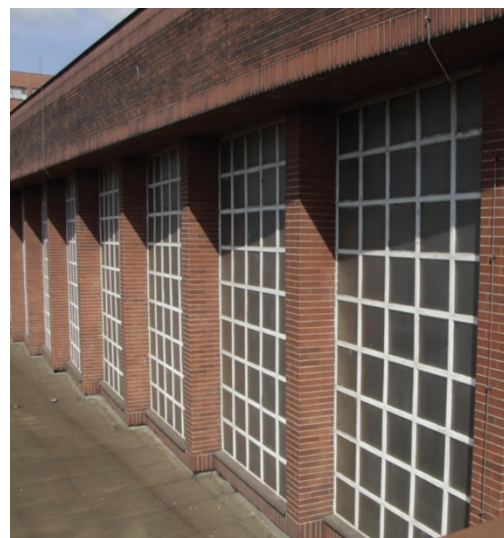
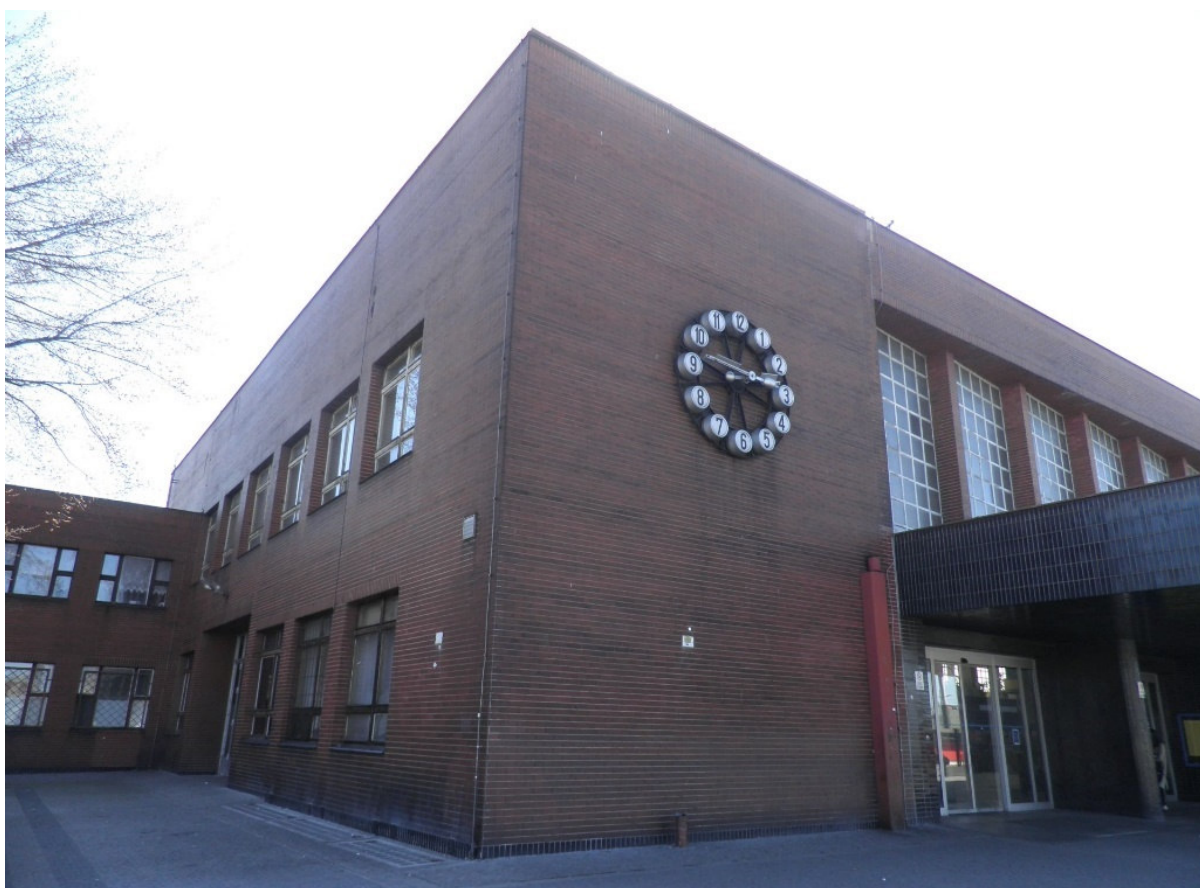
- Severní strana 2.NP (+ 1.NP východní roh)
Hlavní plocha je obložena červenohnědým obkladem z neglazovaného pásku vodorovně, v nadpraží proveden svisle. Ostění z tvarovek. Nároží východního rohu novodobě opraveno bez tvarovek (pouze na styk) – obklad bude odstraněn a bude provedena obnova tvarovkami.
Parapety sklobetonových výplní z černého masivnějšího tvarovaného keramického obkladu v černé barvě, glazovaný.
Sokl z černého glazovaného pásku svisle.

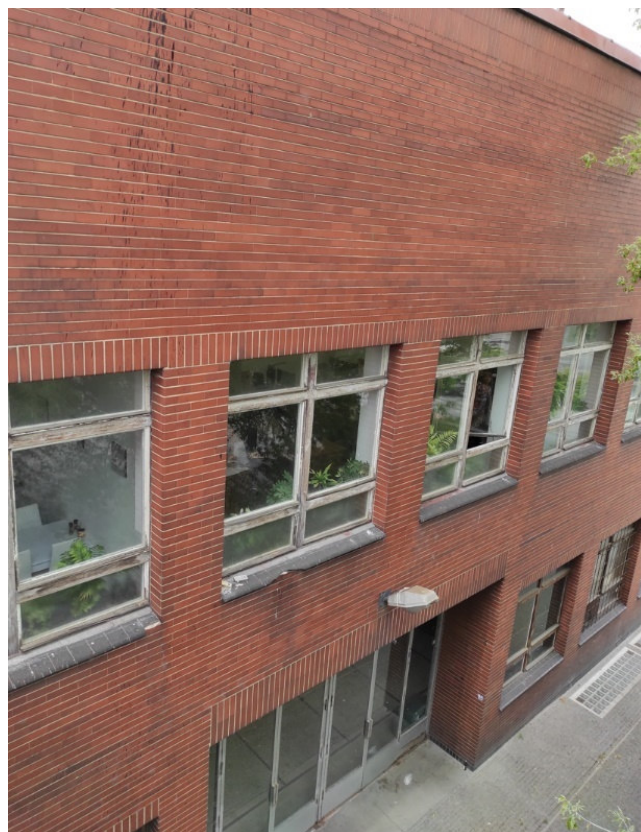
- Východní strana
Červenohnědý obklad z neglazovaného pásku vodorovně, v nadpraží, lemování atiky a střechy proveden svisle. Ostění, nároží a rohy vystupujících sloupů jsou z tvarovek.
Ostění z tvarovek. Nároží novodobě opraveno bez tvarovek (pouze na styk) – obklad bude odstraněn a bude provedena obnova tvarovkami.
Parapety oken z černého masivnějšího tvarovaného keramického obkladu v černé barvě, glazovaný.
Sokl z černého glazovaného pásku svisle.

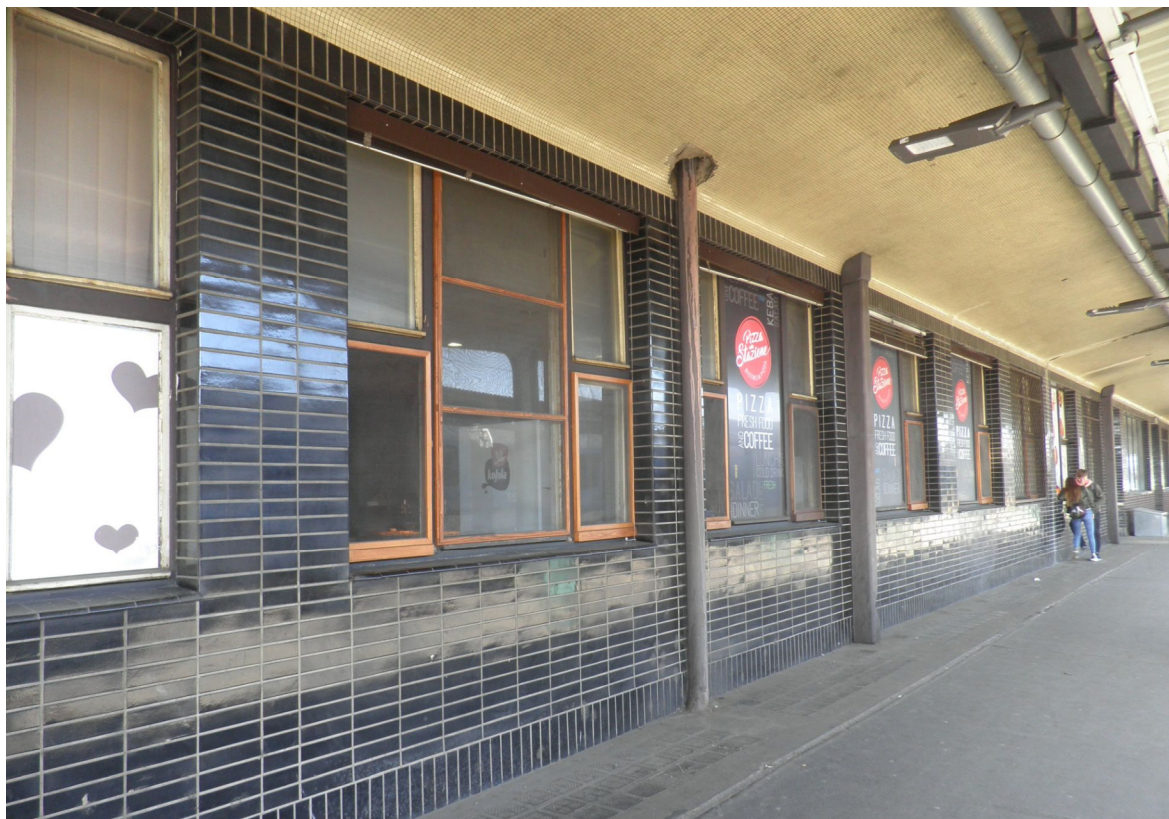
- Jižní strana 1.NP
Obklad z černého glazovaného pásku pokládaného vodorovně (stěny) i svisle (sokl a nadpraží).
V nárožích nejsou použity tvarovky keramického obkladu.
Parapety z černého masivnějšího tvarovaného keramického obkladu v černé barvě, glazovaný.
Na svislou stěnu přímo navazuje markýza – zakrytí plochy 1.nástupiště – tzv. „vlaštovka“.
Podhled vlaštovky a její fabión je proveden z obkladu mozaiky v béžové barvě. Mozaika je poškozena zvláště v čele vlaštovky, kde musí nejdříve proběhnout sanace stávající železobetonové konstrukce – jak čela, tak místy s přesahem na vodorovnou část podhledu – a následně bude aplikována replika mozaiky.

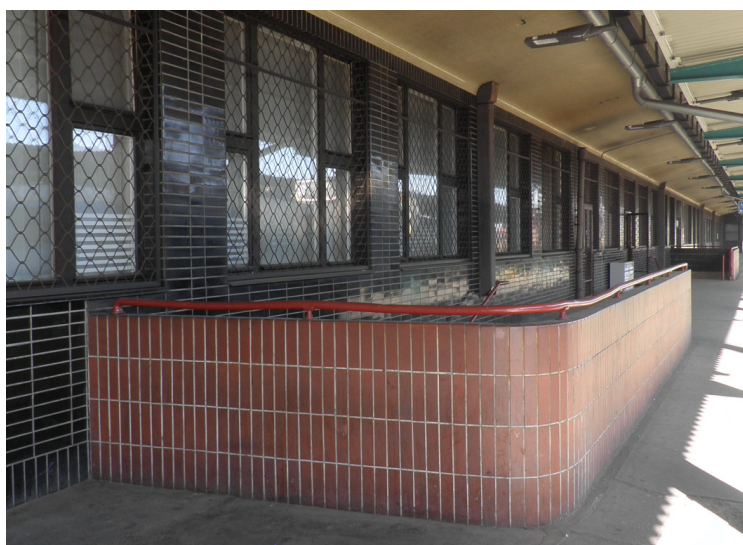
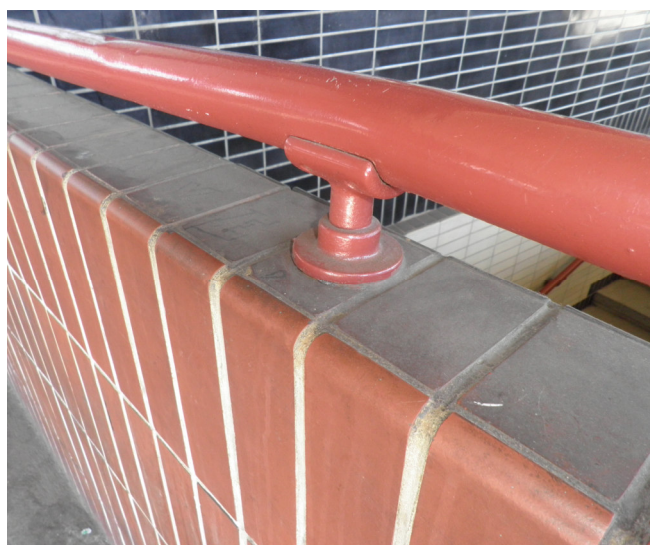
- Jižní strana 1.NP – zábradelní zídky u schodišť z podchodů – červenohnědý neglazovaný obklad kladený svisle bez zvýraznění soklu. Horní hrana – použití tvarovek.

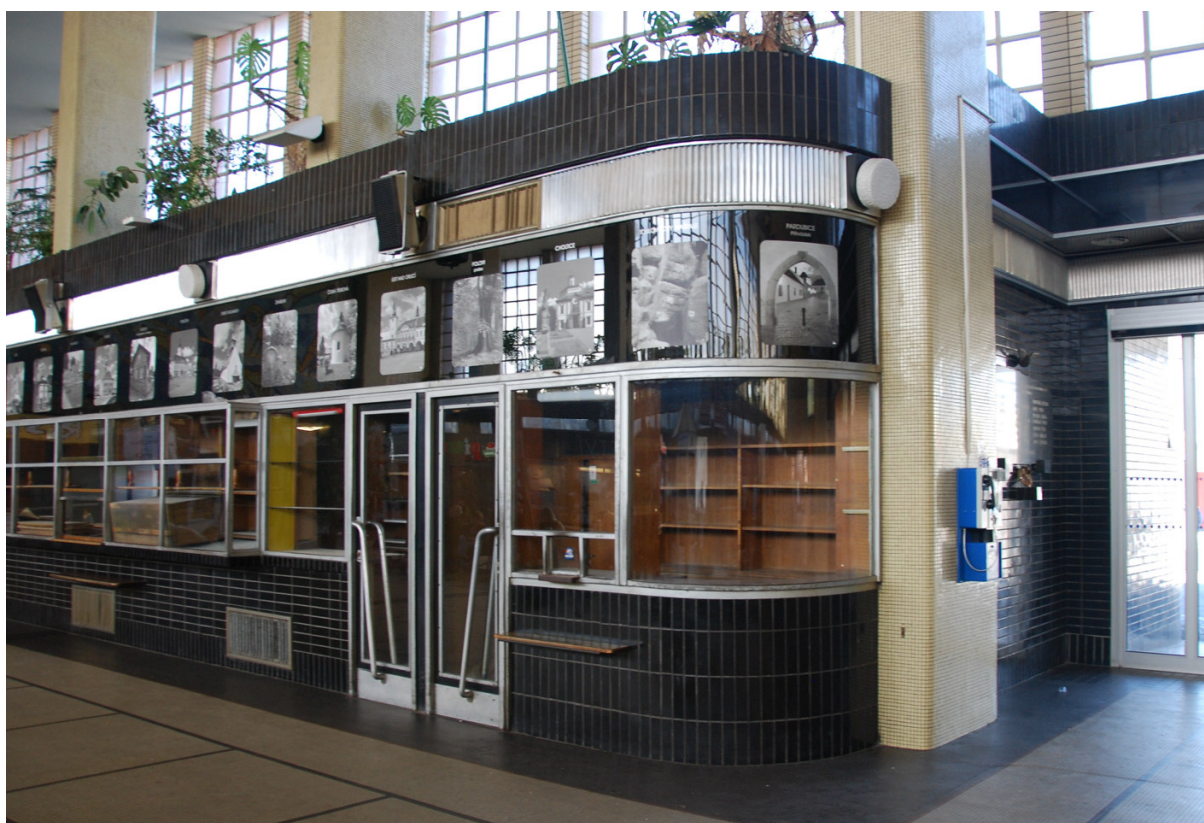
- Černý keramický pásek glazovaný
Aplikován na svislých stěnách 1.NP. Pokládka vodorovně, sokl a čelo atiky ochozu svisle. Oblé stěny také svisle. Nároží nejsou provedena z tvarovek
Obklad je zachovalý a bude provedena jeho výprava v poškozených místech – poškození především v místech navěšených nástěnek a zařízení. Místa budou vyspravena položením repliky obkladu. Lokálně bude nutné obklad doplnit replikami, např. v místech dostaveb parapetů pod výlohami, v místě nových dveří do ČD Lounge atd. (viz. výkresová dokumentace).
Původní mřížky teplovzdušného větrání a dvířka původních hydrantů budou v obkladu zachovány, bude provedena jejich repase.

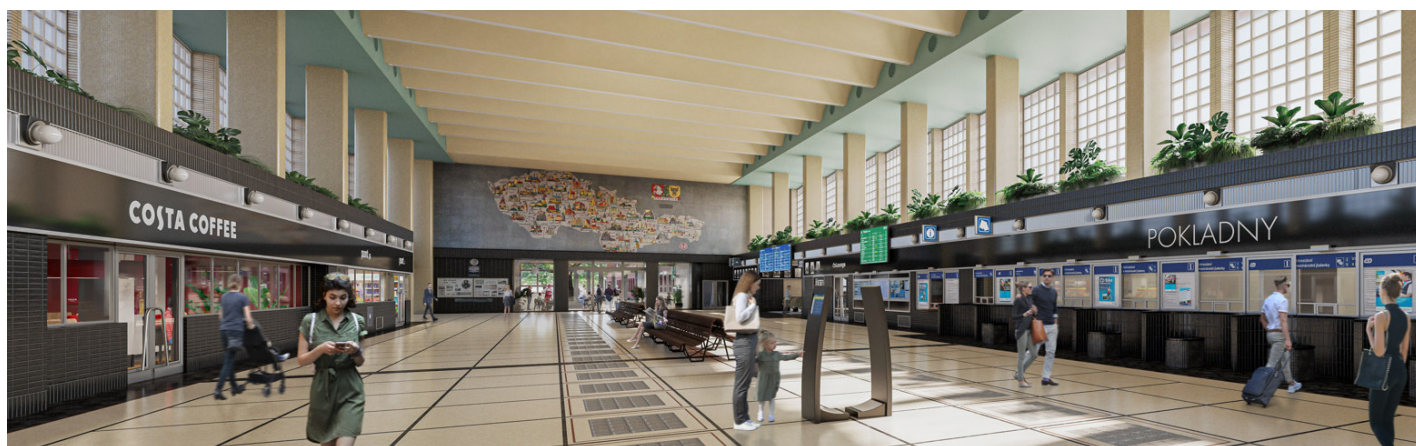
Obr.: horizontální pás – návrh obnovy – vizualizace

- Horizontální pás na svislých stěnách 1.NP nad výlohami

Jedná se o původní architektonický prvek – průběžný pás, který obíhal po celé jižní a severní straně vnitřních stěn odbavovací haly. Skládá se z pásu černého opakního skla s aplikací fotografií, z pásu profilovaného hliníkového plechu se svítidly a větracími mřížkami a konečně z pásu černých keramických pásků kladených na svislo.

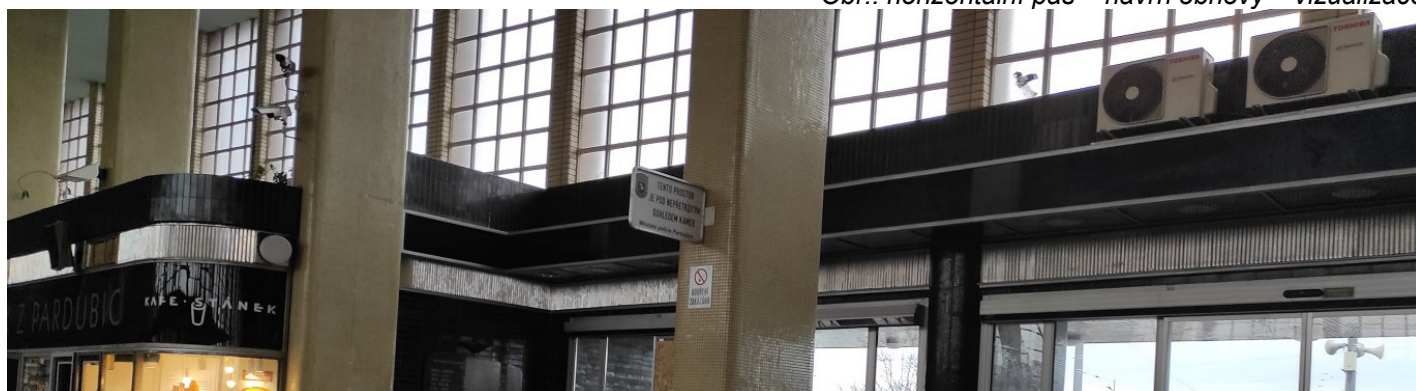
Obr.: horizontální pás nad severními vstupy – stávající stav

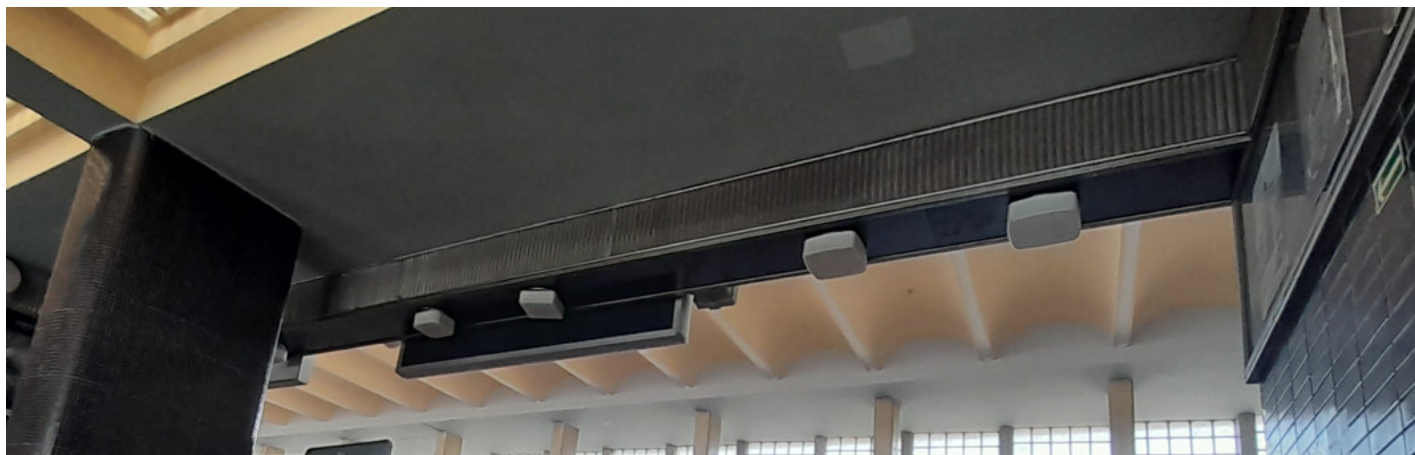
Obr.: horizontální pás nad jižními vstupy – stávající stav, pohled od podchodu

Nad jižními vstupy se struktura pásu také mění – probíhá zde pouze pás z profilovaného plechu a nad ním keramický obklad na svislo. Spodní plochu vzniklého trámu tvoří obklad z opakního černého skla, zadní opět obklad z profilovaného plechu. Na spodní plochu byla umístěna recentní svítidla. Tato část bude obnovena – většinu přední plochy překryjí odjezdové panely, spodní plocha bude nově obložena opakním černým sklem s vestvanými svítidly jako u severních vstupů, zadní plocha z profilovaného plechu bude opravena (dle možností ponechána, nebo vyměněna).

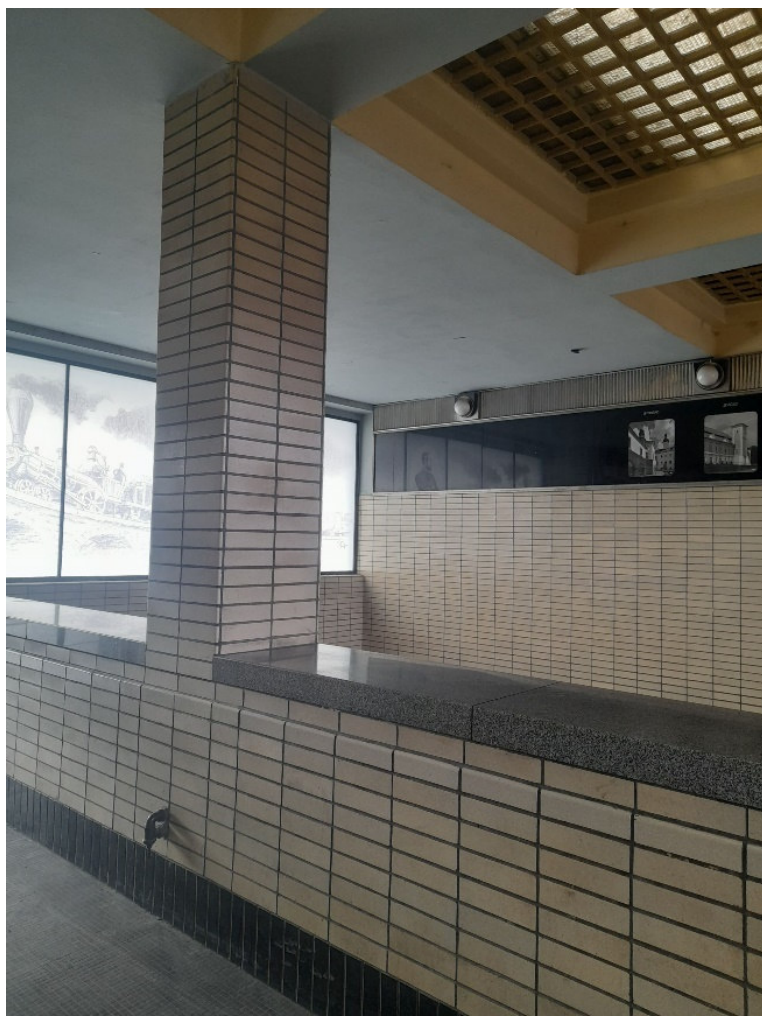
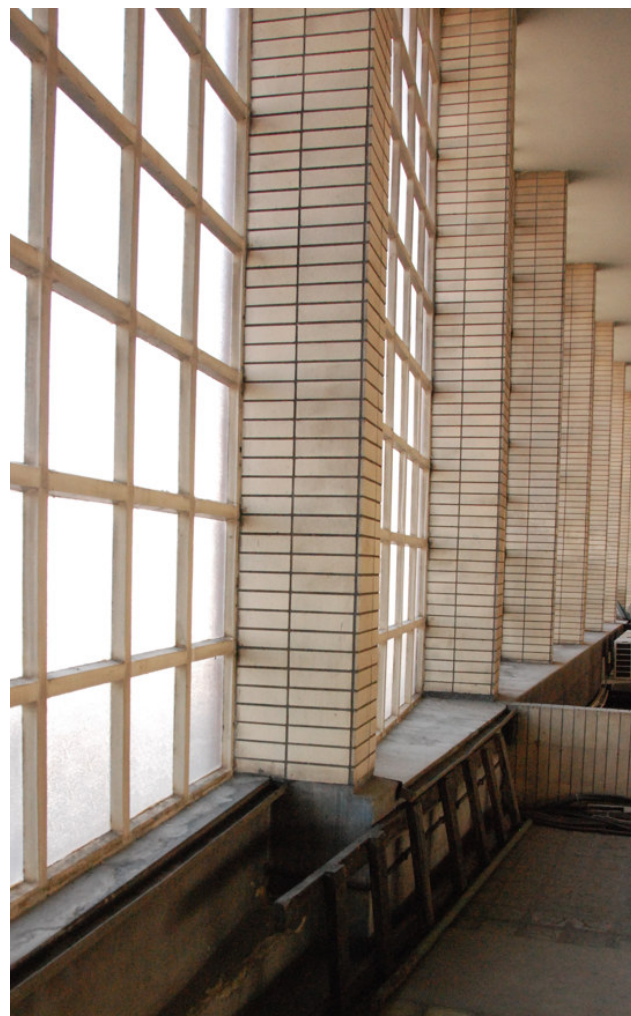
- Běžový keramický pásek glazovaný
 Aplikován na svislých stěnách 1.NP na jižní straně v místech propojení na 1.nástupiště a podchody.
 Přejít ploch černá / béžová je cca 2,3 m od linie odbavovací haly směrem k nástupišti č.1.
 Pokládka vodorovně, sokl svisle z černého glazovaného pásku navazujícího na obklad stěn haly.
 Nároží nejsou provedena z tvarovek.
 Shodný obklad (bez černého soklu) je proveden na ochozech 2.NP. Na pilířích mezi sklobetonovými výplněmi na jižní a severní straně je obklad proveden horizontálně, na atice u vstupů svisle.
 Obklad je zachovalý a bude provedena jeho výpráva v poškozených místech

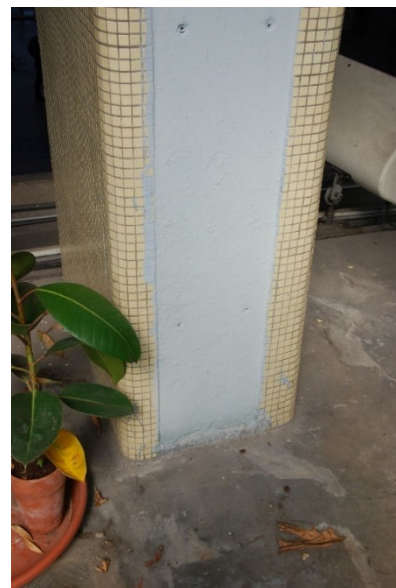
Na severní straně Haly jsou sloupy obloženy mozaikou zcela, i část přízdívky. Bude provedeno stejné vyříznutí plochy přízdívky jako je tomu na jižní straně. Po výměně svodů bude provedeno dozdění vyříznutých ploch a stěna bude zapravena shodně jako je tomu u přízdívek na jižní straně – plocha v šířce cca 250mm bude omítnutá. Na severní straně tak budou severní čela sloupů ob jeden sloup rozdílná – jeden sloup s obloženým čelem keramickou mozaikou zcela, sousední sloup s čelem s částečnou plochou omítky.

Přízdívka na jižní straně Haly není zcela obložena mozaikou – v pásu šířky cca 250mm je přízdívka pouze omítána – vyříznutí bude provedeno pouze v omítané části a předpokládá se, že vyříznutá plocha bude dostatečně široká pro demontáž a následnou montáž dešťových svodů.

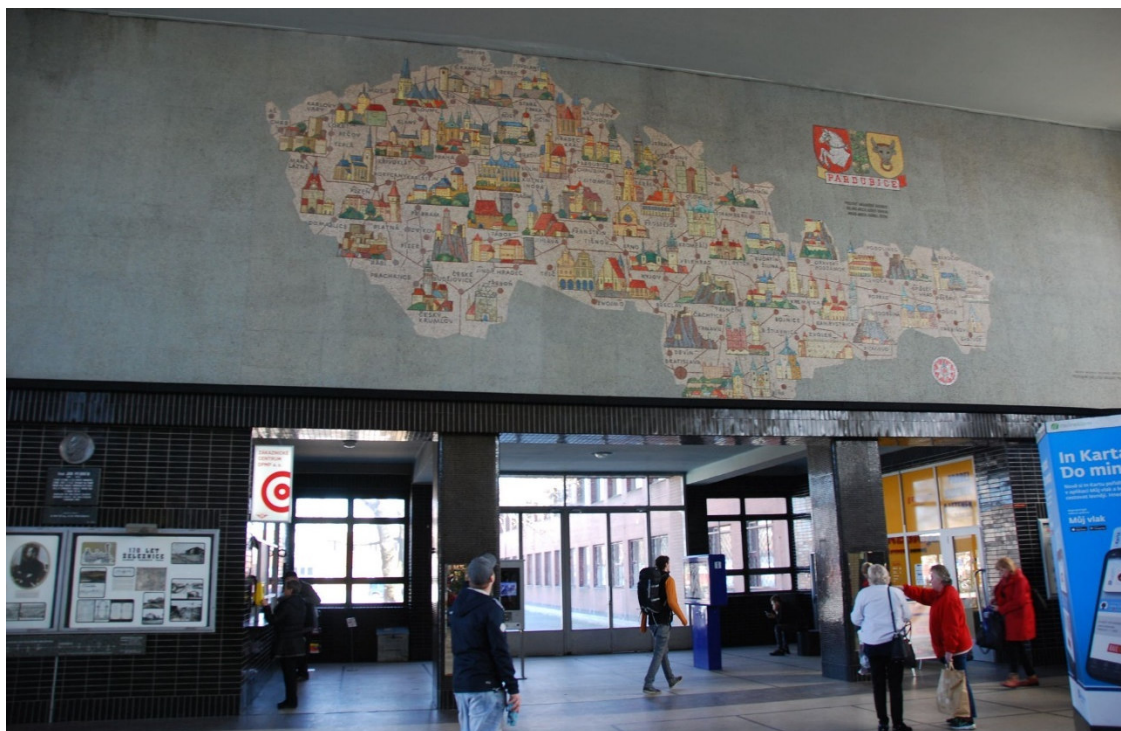
Obr.: mozaika na východním průčelí odbavovací haly

- Obklad ve 2.NP Haly – západní a východní čelo. Stěny jsou provedeny ve skleněné mozaice. Východní čelo je s motivem mapy Československa. Západní čelo má motiv hvězdné oblohy a jsou zde umístěny hodiny (v dnešní době funkční).

Byl zpracován restaurátorský záměr obnovy skleněné mozaiky, který byl odsouhlasen NPÚ.

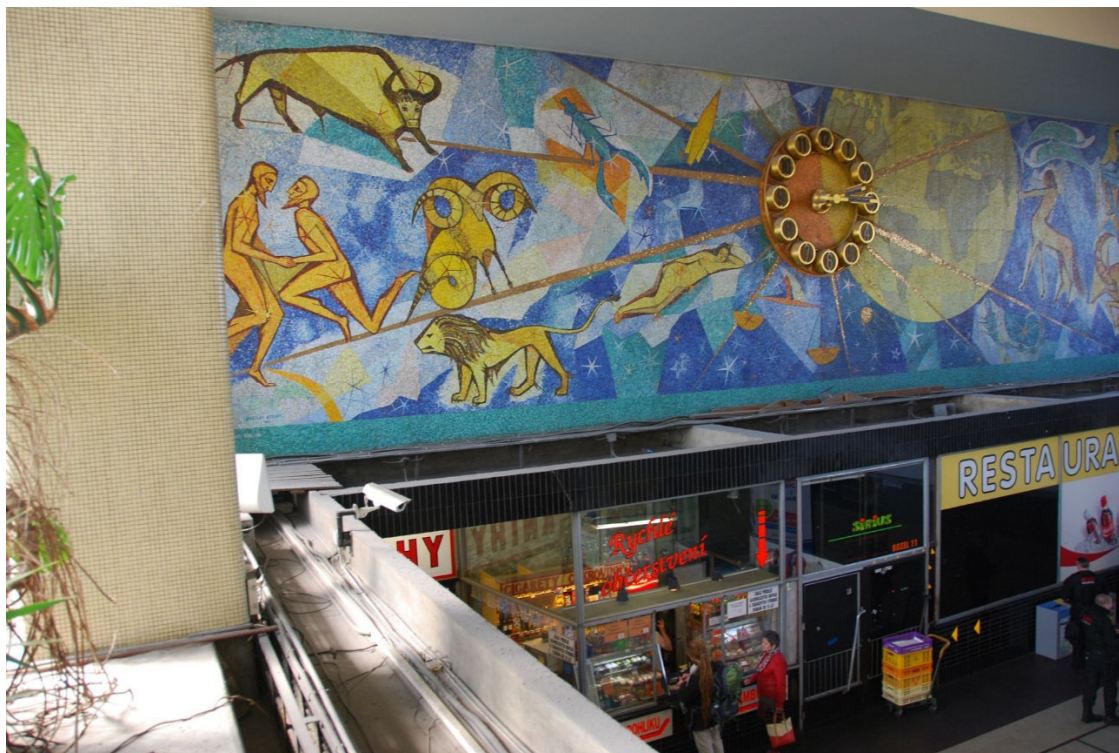
Obr.: mozaika na západním průčelí odbavovací haly

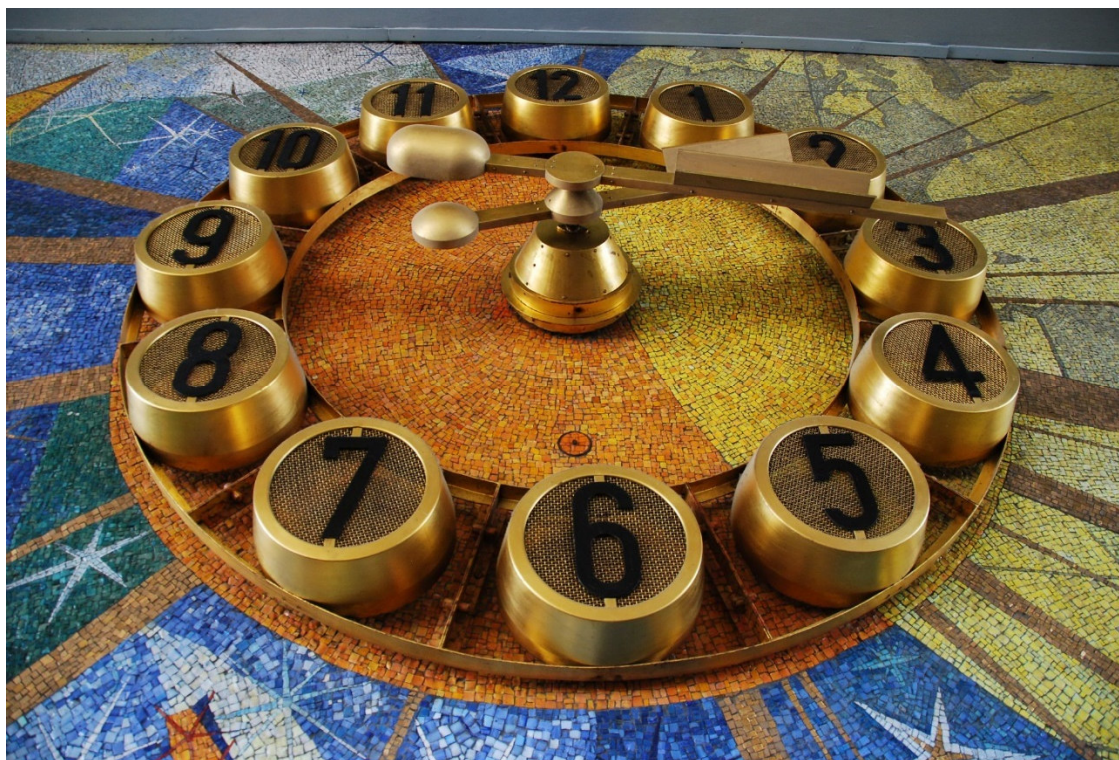
Obr.: hodiny v mozaice na západním průčelí odbavovací haly

Repase hodinového stroje proběhne v rámci rekonstrukce Etapy č.1.

V Etapě č.2 bude provedena obnova ciferníku hodin.
