Poznámka SB1 (sanace železobetonových nosných konstrukcí svislých a vodorovných; předpokládaný rozsah: 300m2):

Poznámka SB2 (sanace železobetonových nosných konstrukcí svislých skobetonů):

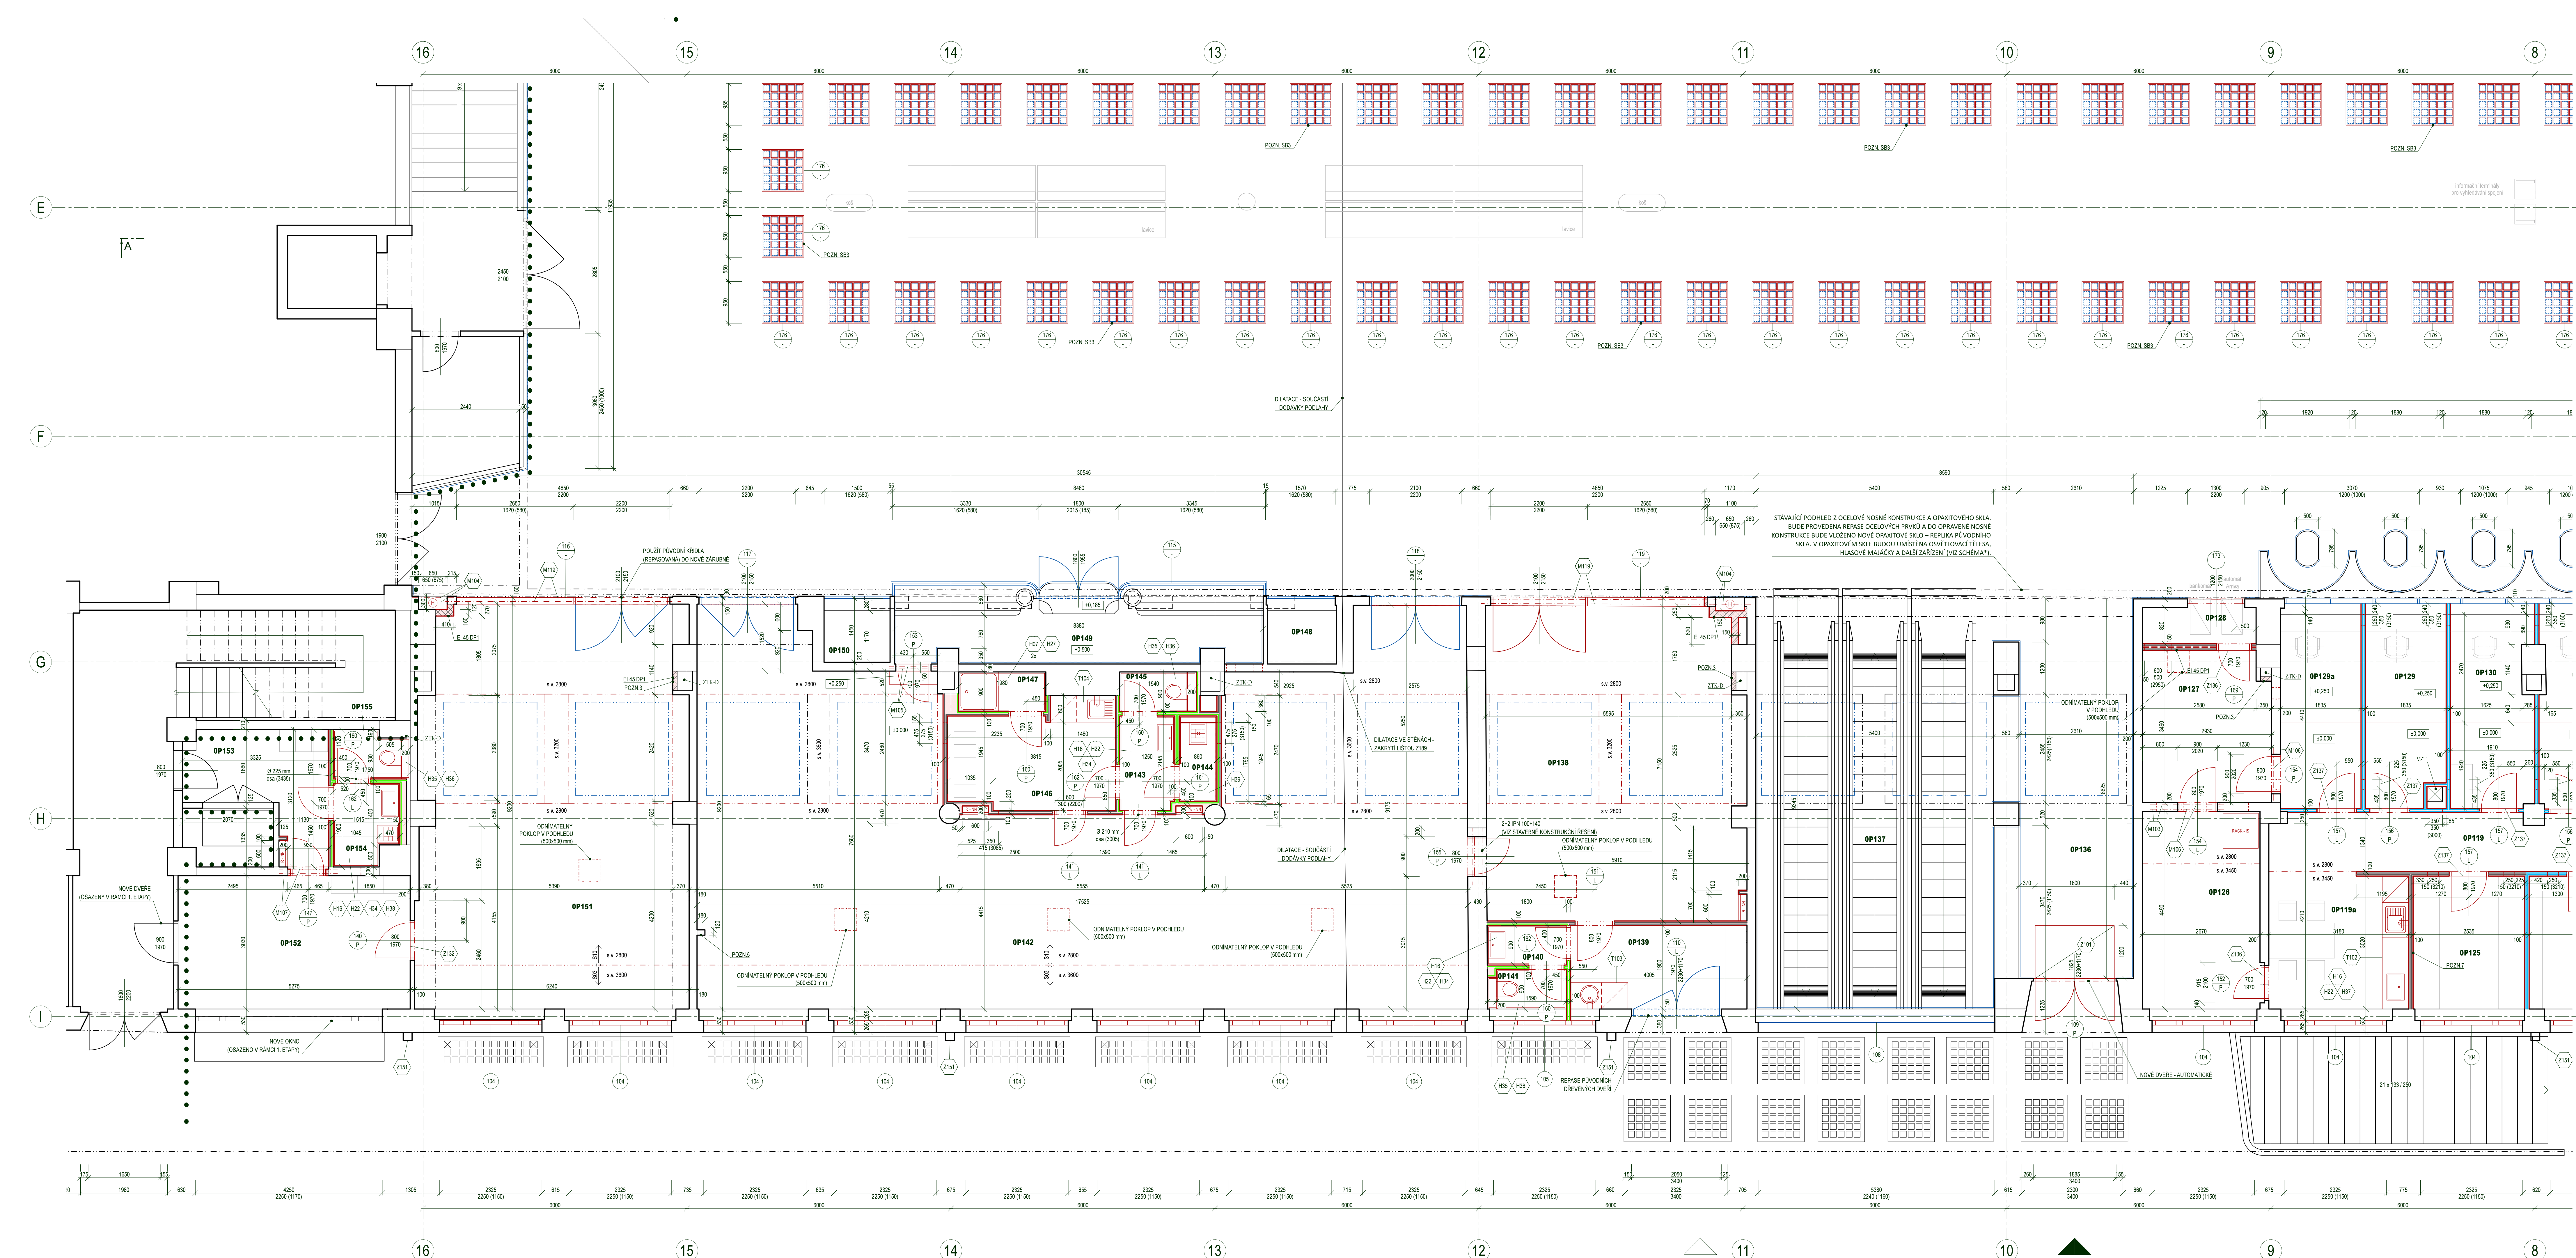
- jedná se o svah stěny a sloupy a dále o stropní desky a trámy a povlaky stropních desek.
- sanace železobetonových konstrukcí: včetně povrchové úpravy - nátlak bude provedena uceleným certifikovaným systémem

- postup rekonstrukce:
 - * odstranění stávajících nosných mříží a omítek z železobetonové konstrukce
 - * dočasně železobetonový rám vyvinutí a opatření

- * vyhodnocení stávkového rámů a stávkového rámů z hlediska a architektury projektu
 - * ošetření ošetření výzdoby: pasivací jednosložkovou antikorozí cementovou maltou na bázi polymeru ve formě prášku, cementových plov a inženýrské korze. Přípravek bude splňovat normu EN 1504-9

- * lokální opravy železobetonového rámu a spojení povrchu vyčistěnouci reprodukcí maltu armovanou vláknou - ve shodě s EN 1504-3; tlída R2; nový modul pružnosti: zmrzlá síla max. 0,4mm; vzhled pro 1. vlny od 2 do 40mm

- * ochranný náter a barvení spárovaní včetně penetračního nátlaku, průduhy akrylový náter - ve shodě s EN 1504-2; bude zajišťovat sanaci nikotínem; bude zajišťovat dlouhodobou ochranu konstrukce vůči působení vody, chlóru, SO₂ a CO₂; bude mít nízký obsah VOC

- * náter na betonové konstrukce pro venkovní použití - barvení řešení bude vzorkováno a odtín bude potvrzen architektem projektu

- jedná se o svah stěny nad stropem v hale, která jsou zastřešeny jednodílným stěm
- níže popsaný postup rekonstrukce bude proveden na jedné ze stěn na jejího řádku. Po realizaci kompletní rekonstrukce této jedné stěny bude zůstatelný stěna (za ústředí projektanta a zástupce NPÚ) provedeno vyhodnocení stávkového rámů a bude rozhodnuto o postupu dalších prací.

- jedná se o skobeton v podlaží. V ploše ochůzů se předpokládá, že budou skobeton zachráněny včetně spodního nosného železobetonového rámmu. Bude provedena pouze výměna poškozených skobetonových hrdic. Sanacní práce na železobetonovém rámmu probíhá ze spodní strany (z 1 NP)
