DVEŘE DD01.21

VÝPIS INTERIÉROVÝCH DVEŘÍ																				
SNIM	NÁZEV	ROZMĚRY [mm]		VZDUCHOVÁ NEPRŮZVUČNOST	POŽÁRNÍ VLASTNOSTI	P/L	NADSVĚTLÍK	KOVÁNÍ	ZÁMEK	MAGNET	BEZPEČNOST	ZÁRUBEŇ	PRÁH	PŘECHODOVÁ LIŠTA	PROSKLENÍ	VĚTRACÍ MŘÍŽKA	PAMÁTKOVĚ CHRÁNĚNÁ KONSTRUKCE	PODLAŽÍ	POČET	POZNÁMKY
		A	B																	
1NP – B																				
DD01.21.175	Dveře dvoukřídlé kyvné ze 2/3 prosklené.	1400	2600	Bez akustického požadavku	-	L	-	Neuzamykatelné	-	-	-	Rámová falcová	Ne	Ano	Ze 2/3 čiré prosklení.	Ne	Ano	1NP – B	1	Repas

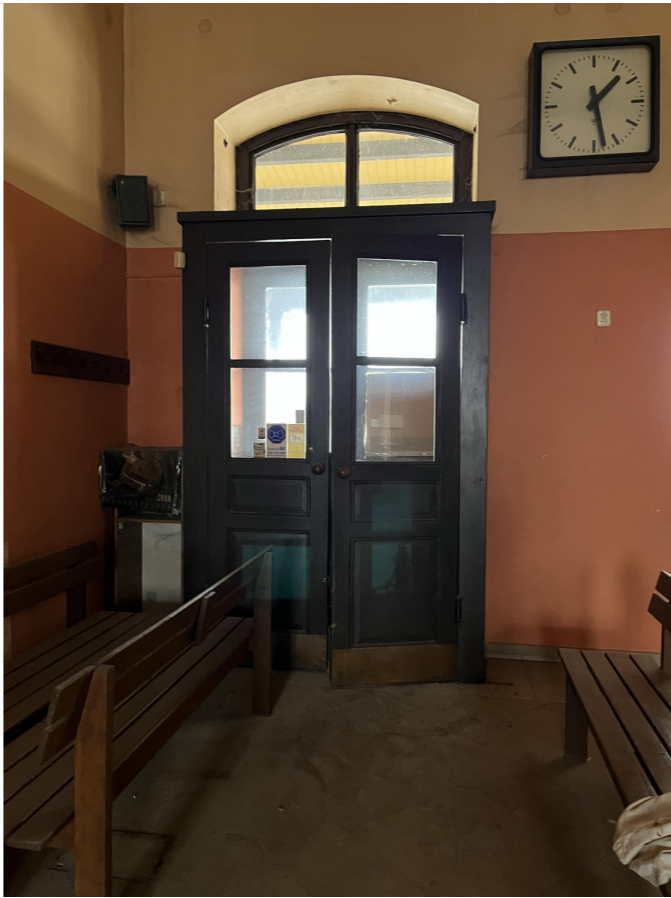
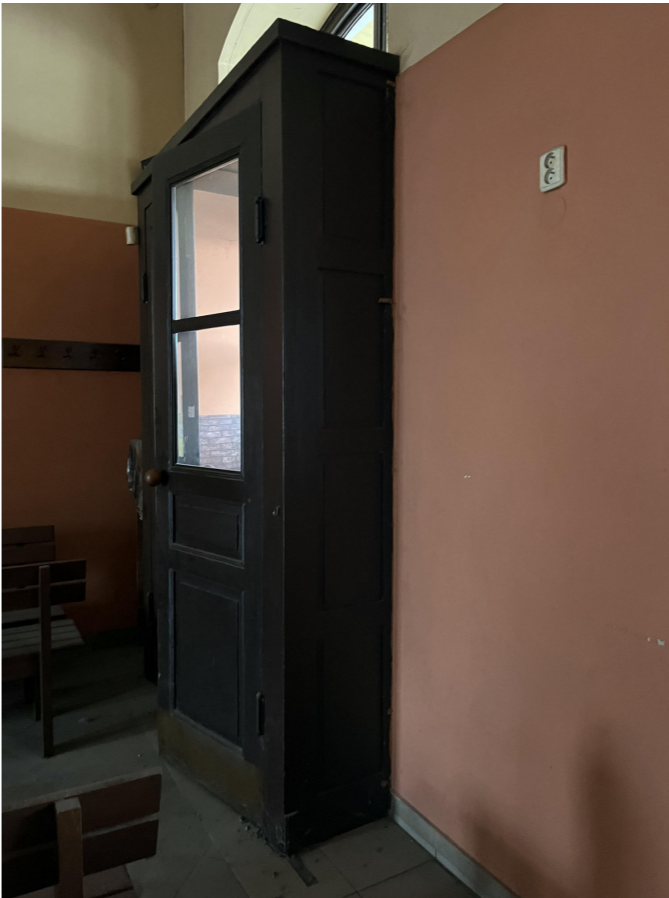
STÁVAJÍCÍ ZÁVĚTRÍ V RESTAURACI

- JEDNÁ SE O VSTUPNÍ ZÁVĚTRÍ DO PROSTORU RESTAURACE.
- PRVEK BUDE REPASOVÁN.
- V PŘÍPADĚ, ŽE DOJDE K POŠKOZENÍ, JE NUTNO VYROBIT JEHO REPLIKU PODLÉHAJÍCÍ SCHVÁLENÍ NPÚ.

- PŘED ZAHÁJENÍM PRACÍ BUDE PROVEDEN STRATIGRAFICKÝ PRŮZKUM ZA ÚČELEM OVĚŘENÍ PŮVODNOSTI BAREV.
- PRVEK BUDE RESTAUROVÁN POD DOHLEDEM RESTAURÁTORA S LICENCÍ NEPOLYCHROMOVANÁ DÍLA ZE DŘEVA.

- PŘED PROVÁDĚNÍM BOURACÍCH PRACÍ BUDE PRVEK ODBORNĚ A ŠETRNĚ DEMONTOVÁN, USKLADNĚN DO DOBY SVÉ REPASE A NÁSLEDNĚ NAMONTOVÁN ZPĚT NA STEJNÉ MÍSTO.
- PORUŠENÉ ČÁSTI A CHYBĚJÍCÍ ČÁSTI BUDOU RESTAURÁTORSKY OPRAVENY NEBO DOPLNĚNY.

- DOJDE K ODSTRANĚNÍ STARÝCH A NEPŮVODÍCH NÁTĚRŮ.
- PŘEDPOKLAD VÝMĚNY DŘEVĚNÝCH PRVKŮ - 50 %. ŠPATNÉ ČÁSTI PRVKŮ BUDOU VYŘEZÁNY A VYMĚNĚNY ZA CELÉ NOVÉ KUSY.

- ZASKLENÍ JE JEDNODUCHÉ, ČIRÉ, PŮVODNÍ. POŠKOZENÉ TABULKY SKEL BUDOU VYMĚNĚNY.
- PONECHANÉ ČÁSTI PRVKU BUDOU ZBAVENY STÁVAJÍCÍCH VRSTEV BAREV A OŠETŘENY NOVÝMI NÁTĚRY PROTI HNILOBĚ A VRCHNÍM NÁTĚREM - RAL UPŘESNĚNA V RÁMCI AD A SCHVÁLENÍ NPÚ.

- OKOPOVÁ LIŠTA U PODLAHY BUDE PONECHÁNA, PŘÍPADNĚ VYMĚNĚNA ZA NOVOU.
