Název stavby / akce:	Rekonstrukce výpravní budovy v žst. Jaroměř	Označení investora: S621700087
		Zakázka: 3111/21/087
Název části:	Pozemní objekty budov	Označení části: D.2.2.1
Název objektu / dílčí části:	Výpravní budova v žst. Jaroměř Architektonicko stavební řešení	Číslo objektu / komplexu: SO 77-71-01.01
Název přílohy: Název dílčí části přílohy:	STOLEK + ZÁBRADLÍ	Číslo přílohy: 8 . [006]
Odpovědný projektant: Ing. Michal Procházka	Zpracovatel přílohy: Bc. Jakub Oplíštil	Měřítko: 1:20 Formáty: 2xA4 (A3)
Kraj: Královéhradecký	Katastrální území: Jaroměř [657336]	TUDU: 1601 D1
S-kód: S 6 2 1 7 0 0 0 8 7	Stupeň dokumentace: D U S P	Část: D 2 2 0 1
	Objekt: S O 7 7 7 1 0 1	Podobjekt: 0 1
	Příloha: 8	Revize: 0 0 0 0

POZNÁMKY REPASOVÁNÍ PRVKU

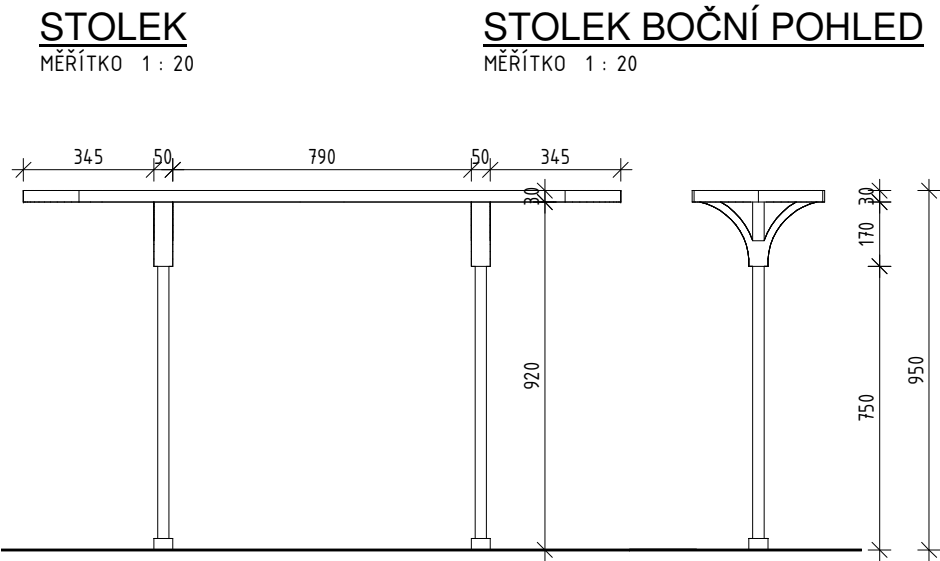
STOLEK V ODBAVOVACÍ MÍSTNOSTI

- JEDNÁ SE O HISTORICKY CENNÉ STOLKY A ZÁBRADLÍ V MÍSTĚ PRODEJNÍCH OKÉNEK DO POKLADEN.
- POČTY: STOLEK 2x
ZÁBRADLÍ 3x
- PRVEK BUDE REPASOVÁN.
- V PŘÍPADĚ, ŽE DOJDE K POŠKOZENÍ, JE NUTNO VYROBIT JEHO REPLIKU PODLEHAJÍCÍ SCHVÁLENÍ NPÚ.

- DOJDE K ODSTRANĚNÍ STARÝCH A NEPŮVODÍCH NÁTĚRŮ.
- PŘED ZAHÁJENÍM PRACÍ NA PRVCÍCH ZE DŘEVA A KOVU BUDE PROVEDEN STRATIGRAFICKÝ PRŮZKUM ZA ÚČELEM OVĚŘENÍ PŮVODNOSTI BAREV.

- ZÁMEČNICKÉ PRVKY JE NUTNO OPATŘIT VHDNOU POVRCHOVOU ÚPRAVOU PROTI KOROZI.
- NOVÉ DESKY PULTU BUDOU PROVEDENY Z MASIVNÍHO DŘEVA. DŘEVO BUDE OPATŘENO NÁTĚREM PROTI DŘEVOKAZNÉMU HMYZU A HOUBÁM. VRCHNÍ NÁTĚR BUDE VYCHÁZET Z RAL8014 PŘESNÝ ODSÍN NÁTĚRU BUDE URČEN V RÁMCI AD A SCHVÁLEN NPÚ.
