Z á v ě ř e č n á z p r á v a

Rekonstrukce mostu v km 5,703 trati Čelákovice – Neratovice

Inženýrskogeologický průzkum pražcového podloží

číslo úkolu 22 207

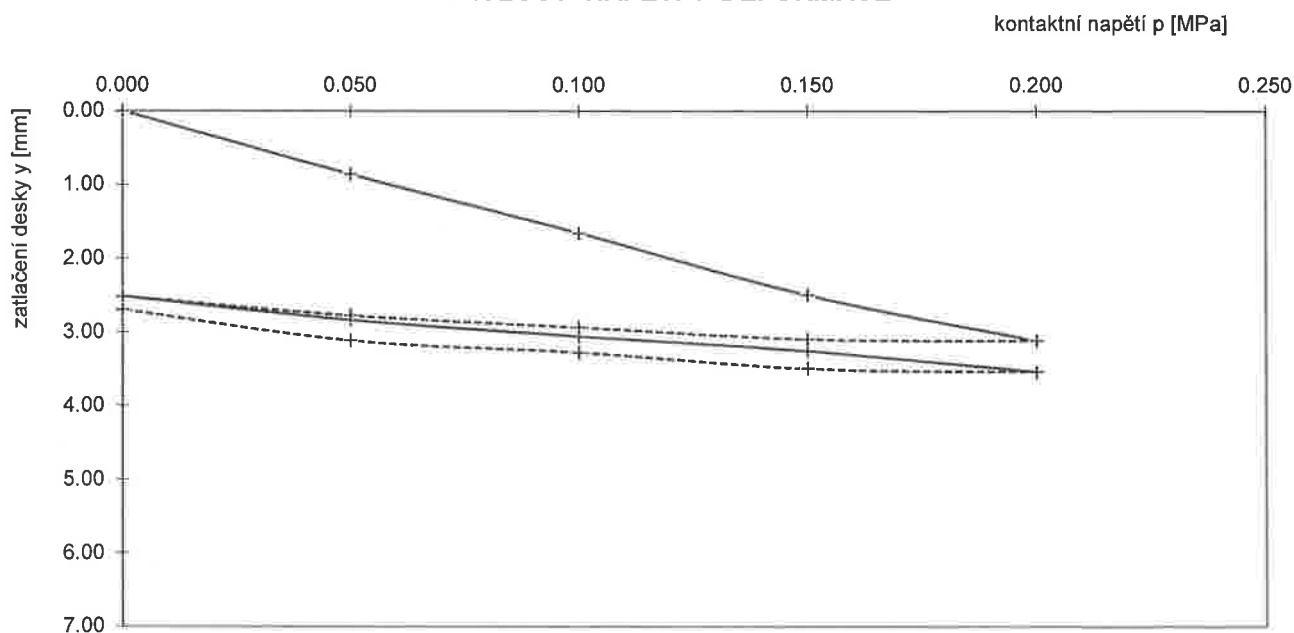
ZÁVISLOST NAPĚTÍ / DEFORMACE

název akce: **Rekonstrukce mostu v km 5,703 trati Čelákovice - Neratovice**
místo provedení zk.: sonda KS1, km 5.740, vpravo
hloubka zkoušky 1.5 m pod TK
zkoušený prvek: zemní pláš
vizuál. popis materiálu: štěrk kolejového lože

naměřené hodnoty		vyhodnocení modulu přetvárnosti			
kontaktní napětí	hodnota deformace	jednotky		zatěžovací cyklus	
p [MPa]	skutečná [mm]	označení	rozměr	první	druhý
0.000	0.00	r	m	0.15	0.15
0.050	0.86	Δy	m	0.00312	0.00102
0.100	1.66	Δp	MPa	0.200	0.200
0.150	2.50	E _{zP}	MPa	14.4	44.1
0.200	3.12	z ¹⁾	-	1.0	1.0
0.150	3.10	E _r	MPa	14.4	44.1
0.100	2.94	E ₂ / E ₁	-	3.06	
0.050	2.78	VYHODNOCENÍ			
0.000	2.52				
0.050	2.84				
0.100	3.06				
0.150	3.26				
0.200	3.54				
0.150	3.50	Modul přetvárnosti			
0.100	3.28				
0.050	3.12				
0.000	2.70				
		Poměr modulů

poznámky: ¹⁾ opravný součinitel z, hodnota stanovena dle Předpisu SŽ S4, příloha 9, tabulka 1
zkouška v sondě KS-1

zkušební zařízení: zatěžovací souprava splňující požadavky ČSN 73 6190, ČSN 72 1006, příloha B a Předpisu SŽ S4
použitý postup: ČSN 72 1006, Příloha B - Statická zatěžovací zkouška pro železniční dráhy; Předpis SŽ S4, příloha 5
počasí: jasno 20°C

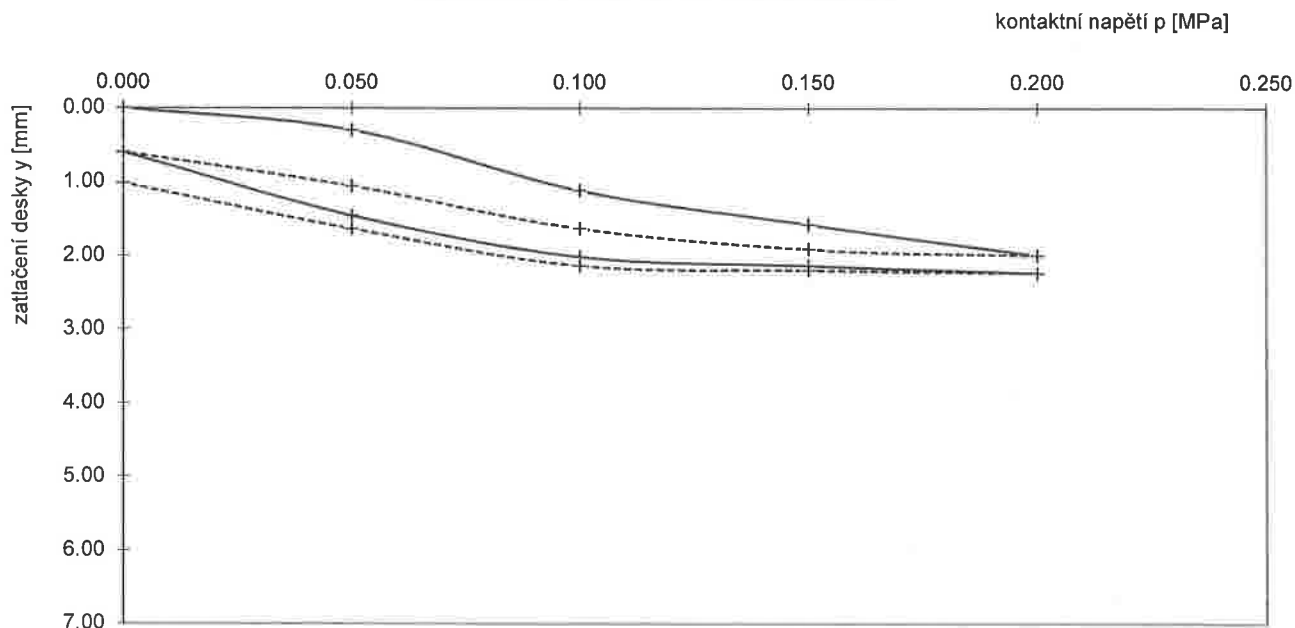
ZÁVISLOST NAPĚTÍ / DEFORMACE

název akce: **Rekonstrukce mostu v km 5,703 trati Čelákovice - Neratovice**
místo provedení zk.: **sonda KS2, km 5.657, vlevo**
hloubka zkoušky **0.8 m pod TK**
zkoušený prvek: **zemní pláš**
vizuál. popis materiálu: **zcela zvětralý pískovec charakteru písku**

naměřené hodnoty		vyhodnocení modulu přetvárnosti			
kontaktní napětí	hodnota deformace	jednotky		zatěžovací cyklus	
p [MPa]	skutečná [mm]	označení	rozměr	první	druhý
0.000	0.00	r	m	0.15	0.15
0.050	0.30	Δy	m	0.00200	0.00164
0.100	1.12	Δp	MPa	0.200	0.200
0.150	1.58	E_{2P}	MPa	22.5	27.4
0.200	2.00	$z^{1)}$	-	0.9	0.9
0.150	1.92	E_r	MPa	20.3	24.7
0.100	1.64	E_2 / E_1	-	1.22	
0.050	1.06	VYHODNOCENÍ			
0.000	0.60				
0.050	1.46				
0.100	2.02				
0.150	2.14				
0.200	2.24				
0.150	2.20	Modul přetvárnosti $E_{2P} = 27.4 \text{ MPa}$ $E_r = 24.7 \text{ MPa}$			
0.100	2.14				
0.050	1.64				
0.000	1.02				
		Poměr modulů $E_2 / E_1 = 1.22$

poznámky: ¹⁾ opravný součinitel z, hodnota stanovena dle Předpisu SŽ S4, příloha 9, tabulka 1

zkusební zařízení: **zatěžovací souprava splňující požadavky ČSN 73 6190, ČSN 72 1006, příloha B a Předpisu SŽ S4**
použitý postup: **ČSN 72 1006, Příloha B - Statická zatěžovací zkouška pro železniční dráhy; Předpis SŽ S4, příloha 5**
počasí: **jasno 20°C**

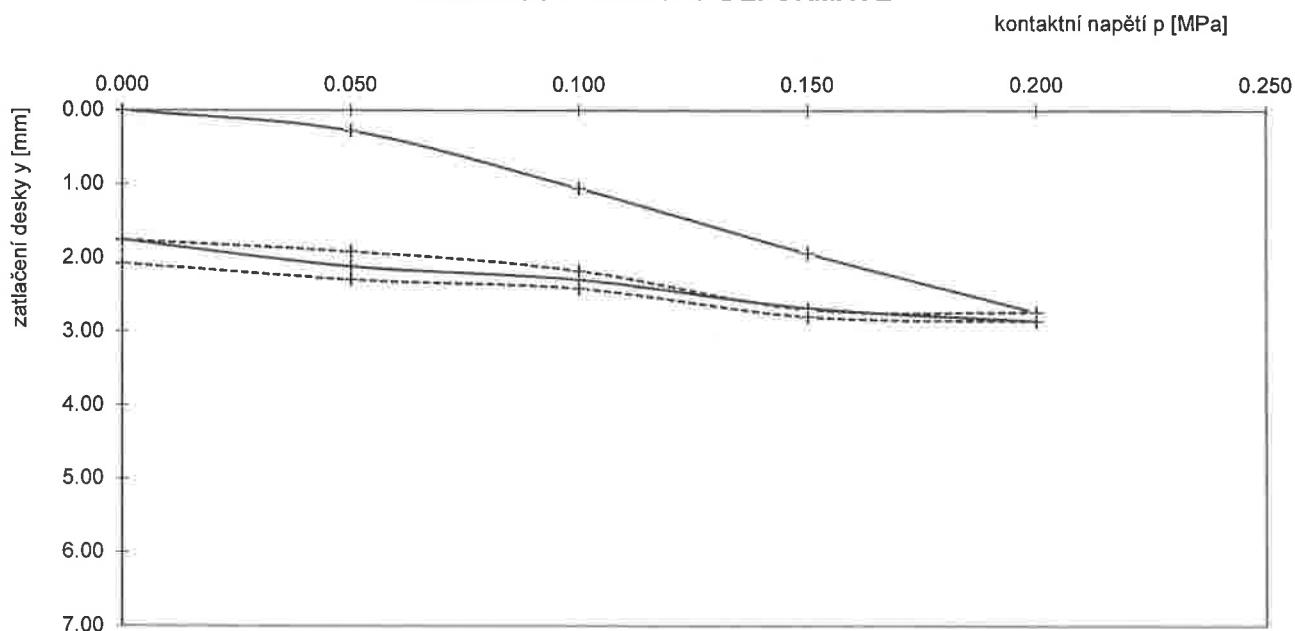
ZÁVISLOST NAPĚTÍ / DEFORMACE

název akce: **Rekonstrukce mostu v km 5,703 trati Čelákovice - Neratovice**
místo provedení zk.: **sonda KS3, km 5.515, vlevo**
hloubka zkoušky 0.8 m pod TK
zkoušený prvek: **zemní pláň**
vizuál. popis materiálu: **písek hlinitý**

naměřené hodnoty		vyhodnocení modulu přetvárnosti			
kontaktní napětí	hodnota deformace	jednotky		zatěžovací cyklus	
p [MPa]	skutečná [mm]	označení	rozměr	první	druhý
0.000	0.00	r	m	0.15	0.15
0.050	0.28	Δy	m	0.00274	0.00110
0.100	1.06	Δp	MPa	0.200	0.200
0.150	1.94	E_{2p}	MPa	16.4	40.9
0.200	2.74	$z^{1)}$	-	0.9	0.9
0.150	2.70	E_r	MPa	14.8	36.8
0.100	2.18	E_2 / E_1	-	2.49	
0.050	1.92	VYHODNOCENÍ			
0.000	1.76				
0.050	2.12				
0.100	2.30				
0.150	2.68				
0.200	2.86	Modul přetvárnosti			
0.150	2.80				
0.100	2.42				
0.050	2.30				
0.000	2.08				
		Poměr modulů			
		$E_{2, ZP} = 40.9 \text{ MPa}$			
		$E_r = 36.8 \text{ MPa}$			
		$E_2 / E_1 = 2.49$

poznámky: ¹⁾ opravný součinitel z, hodnota stanovena dle Předpisu SŽ S4, příloha 9, tabulka 1

zkušební zařízení: **zatěžovací souprava splňující požadavky ČSN 73 6190, ČSN 72 1006, příloha B a Předpisu SŽ S4**
použitý postup: **ČSN 72 1006, Příloha B - Statická zatěžovací zkouška pro železniční dráhy; Předpis SŽ S4, příloha 5**
počasí: **jasno 20°C**

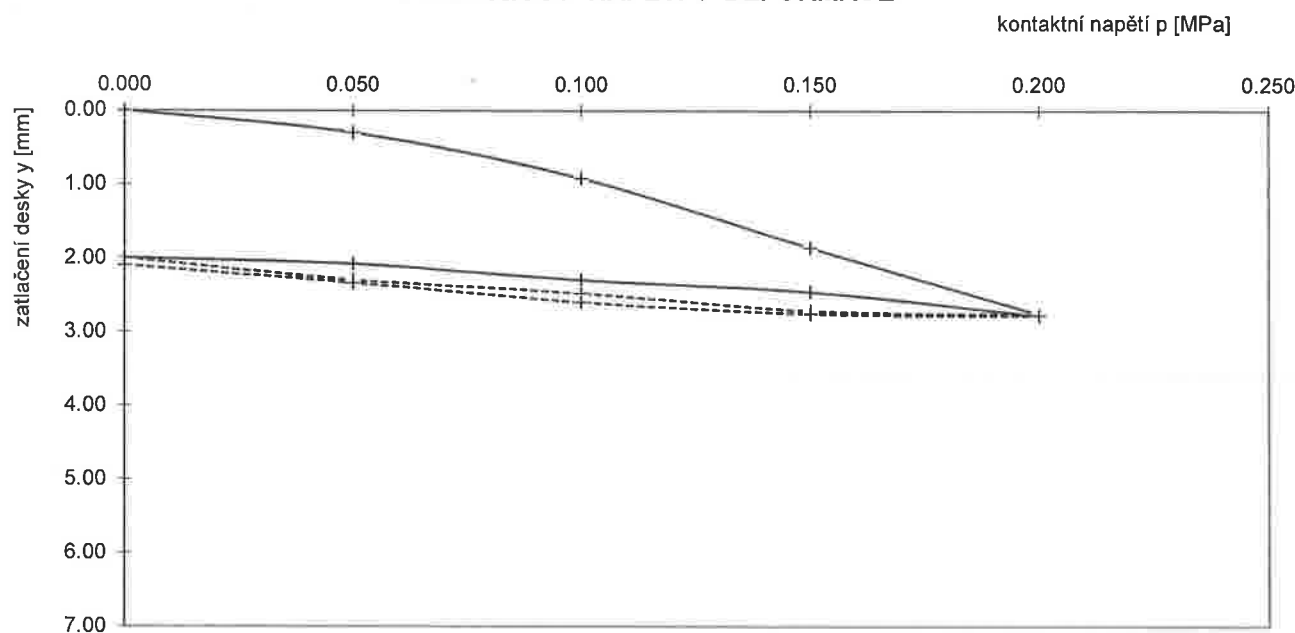
ZÁVISLOST NAPĚTÍ / DEFORMACE

název akce: **Rekonstrukce mostu v km 5,703 trati Čelákovice - Neratovice**
místo provedení zk.: sonda KS4, km 5.390, vpravo
hloubka zkoušky 0.75 m pod TK
zkoušený prvek: zemní pláň
vizuál. popis materiálu: písek hlinitý

naměřené hodnoty		vyhodnocení modulu přetvárnosti			
kontaktní napětí	hodnota deformace	jednotky		zatěžovací cyklus	
p [MPa]	skutečná [mm]	označení	rozměr	první	druhý
0.000	0.00	r	m	0.15	0.15
0.050	0.30	Δy	m	0.00276	0.00078
0.100	0.92	Δp	MPa	0.200	0.200
0.150	1.86	E_{zP}	MPa	16.3	57.7
0.200	2.76	$z^{1)}$	-	0.9	0.9
0.150	2.72	E_r	MPa	14.7	51.9
0.100	2.48	E_2 / E_1	-	3.54	
0.050	2.30	<div>VYHODNOCENÍ</div> <div>Modul přetvárnosti</div> <div>$E_{2,ZP} = 57.7 \text{ MPa}$</div> <div>$E_r = 51.9 \text{ MPa}$</div> <div>Poměr modulů</div> <div>$E_2 / E_1 = 3.54$</div>			
0.000	2.00				
0.050	2.08				
0.100	2.30				
0.150	2.46				
0.200	2.78				
0.150	2.76				
0.100	2.60				
0.050	2.34				
0.000	2.10

poznámky: ¹⁾ opravný součinitel z, hodnota stanovena dle Předpisu SŽ S4, příloha 9, tabulka 1

zkušební zařízení: zatěžovací souprava splňující požadavky ČSN 73 6190, ČSN 72 1006, příloha B a Předpisu SŽ S4
použitý postup: ČSN 72 1006, Příloha B - Statická zatěžovací zkouška pro železniční dráhy; Předpis SŽ S4, příloha 5
počasí: jasno 20°C

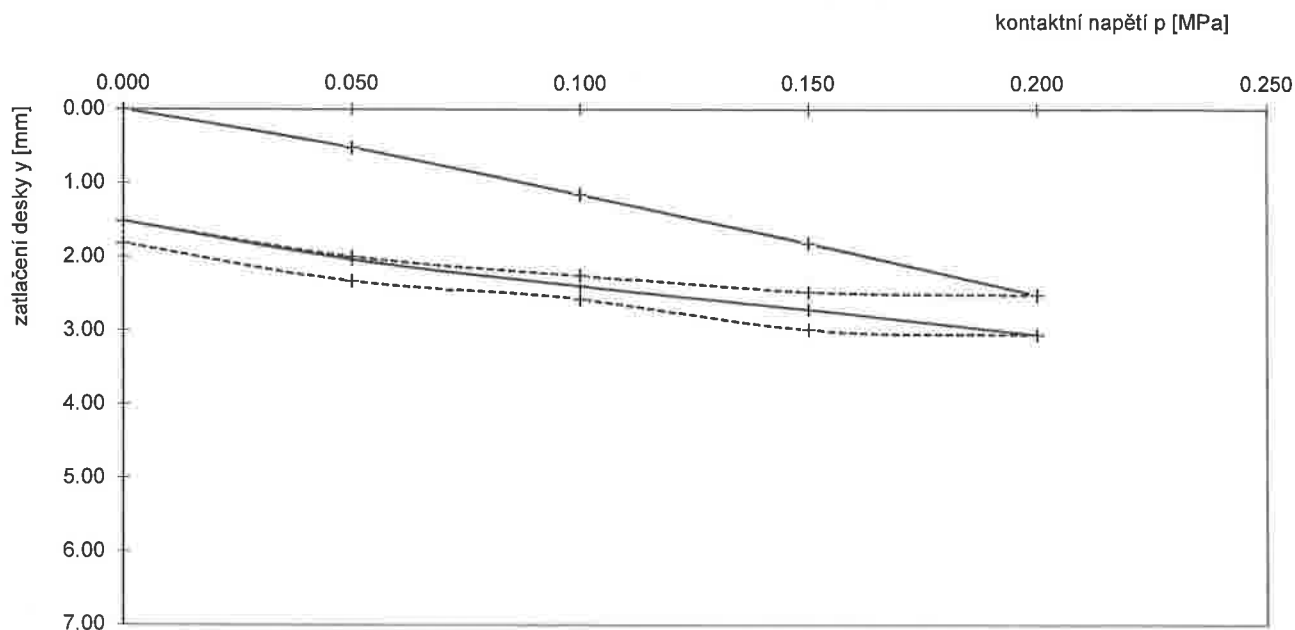
ZÁVISLOST NAPĚTÍ / DEFORMACE

název akce: **Rekonstrukce mostu v km 5,703 trati Čelákovice - Neratovice**
místo provedení zk.: **sonda KS5, km 5.300, vpravo**
hloubka zkoušky **0.80 m pod TK**
zkoušený prvek: **zemní pláš**
vizuál. popis materiálu: **písek hlinitý**

naměřené hodnoty		vyhodnocení modulu přetvárnosti			
kontaktní napětí	hodnota deformace	jednotky		zatěžovací cyklus	
p [MPa]	skutečná [mm]	označení	rozměr	první	druhý
0.000	0.00	r	m	0.15	0.15
0.050	0.52	Δy	m	0.00252	0.00154
0.100	1.16	Δp	MPa	0.200	0.200
0.150	1.82	E_{zP}	MPa	17.9	29.2
0.200	2.52	$z^{1)}$	-	0.9	0.9
0.150	2.48	E_r	MPa	16.1	26.3
0.100	2.26	E_2 / E_1	-	1.64	
0.050	2.00	<div>VYHODNOCENÍ</div> <div>Modul přetvárnosti</div> <div>$E_{2,zP} = 29.2 \text{ MPa}$</div> <div>$E_r = 26.3 \text{ MPa}$</div> <div>Poměr modulů</div> <div>$E_2 / E_1 = 1.64$</div>			
0.000	1.52				
0.050	2.04				
0.100	2.40				
0.150	2.72				
0.200	3.06				
0.150	3.00				
0.100	2.58				
0.050	2.34				
0.000	1.82

poznámky: ¹⁾ opravný součinitel z, hodnota stanovena dle Předpisu SŽ S4, příloha 9, tabulka 1

zkušební zařízení: **zatěžovací souprava splňující požadavky ČSN 73 6190, ČSN 72 1006, příloha B a Předpisu SŽ S4**
použitý postup: **ČSN 72 1006, Příloha B - Statická zatěžovací zkouška pro železniční dráhy; Předpis SŽ S4, příloha 5**
počasí: **jasno 20°C**

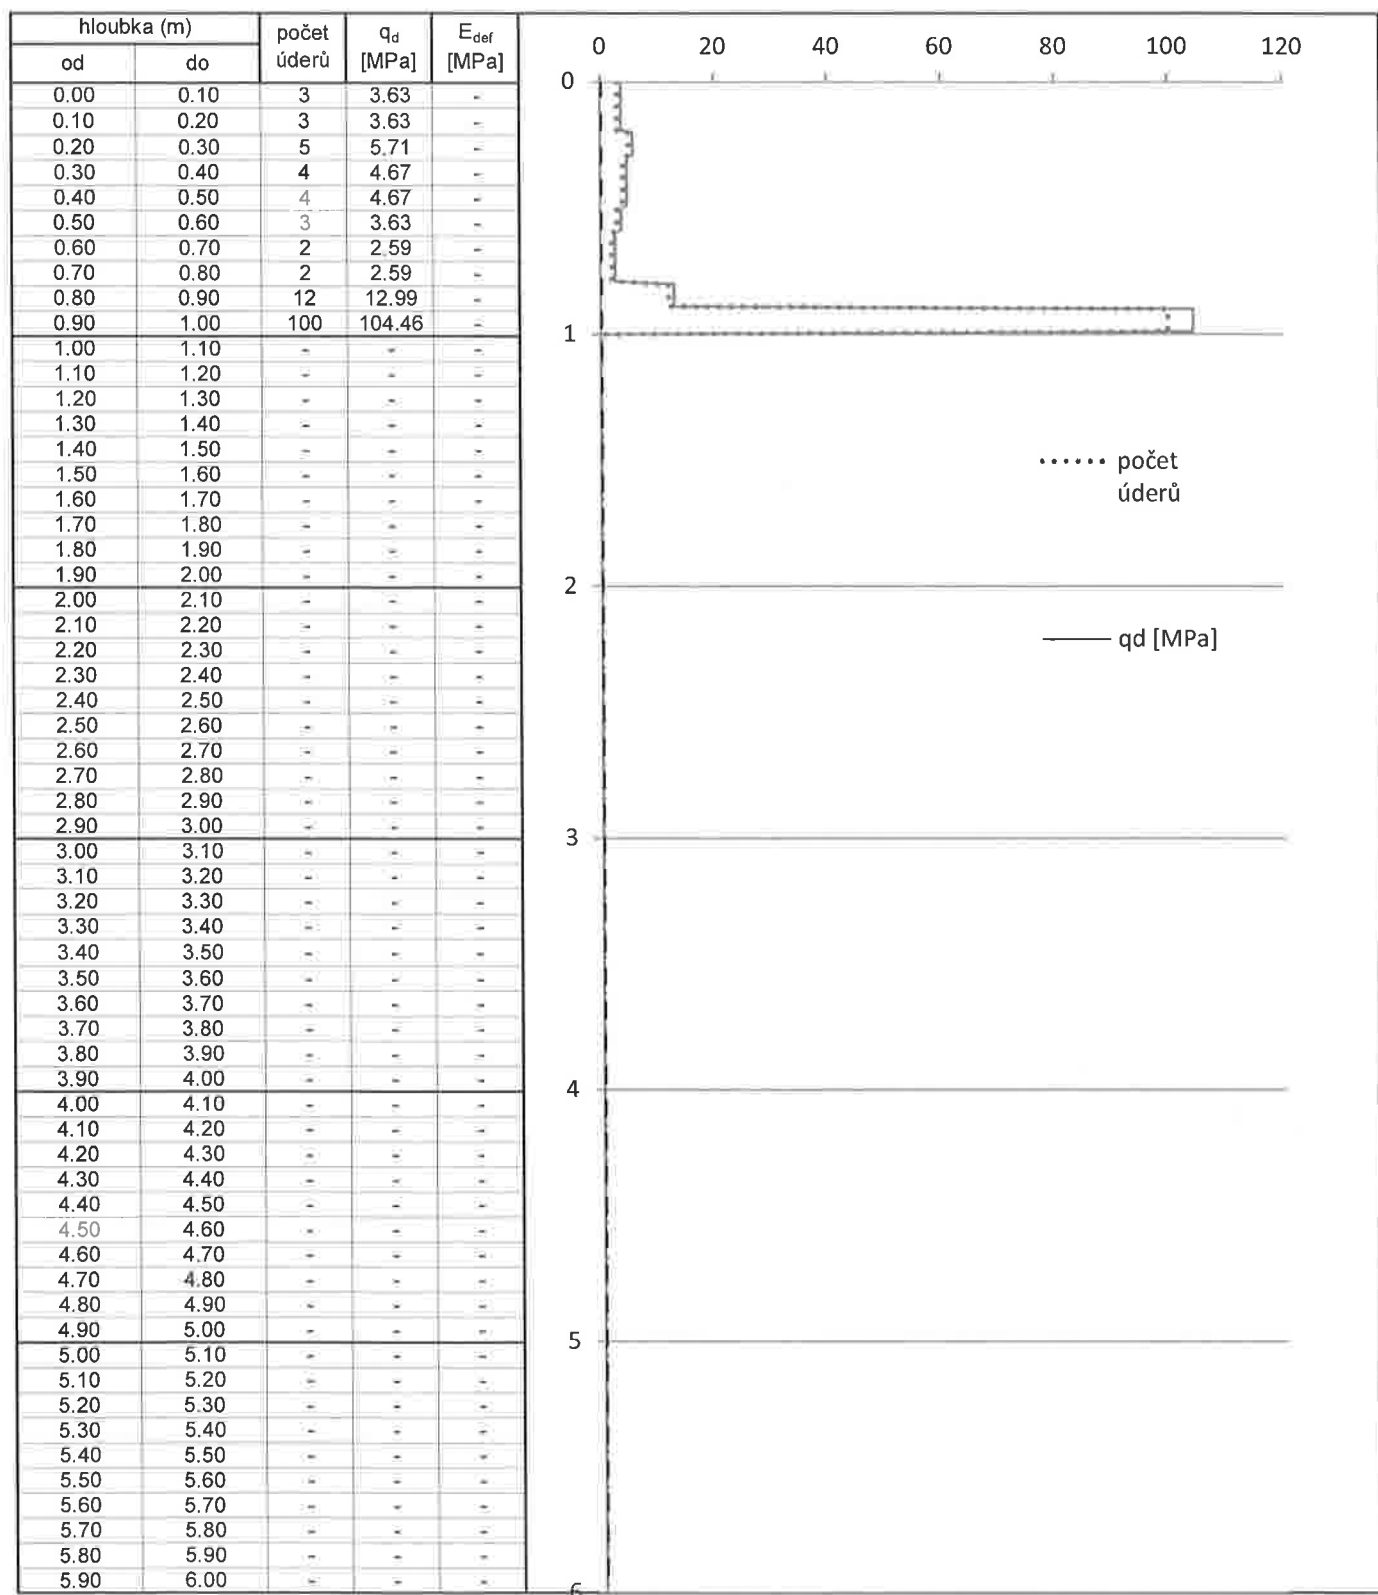
název akce: **Rekonstrukce mostu v km 5,703 trati Čelákovice - Neratovice**
místo provedení zk.: **trať Čelákovice - Neratovice**
kopaná sonda KS1, km 5,740, pravá strana

úroveň ±0,0 m: dno sondy, 1.5 m pod TK

hodnoty měrného dynamického odporu q_d byly stanoveny podle vzorce Bondarika a Vojcechovského

zkušební metoda: dynamická souprava RAMM - metoda DPH; hladina podzemní vody: neověřována

Prognóza vývoje kvality zemin v podloží je posouzena na základě dynamických penetračních zkoušek. Kvalita je rozlišována do tří skupin – klesá, konstantní a roste.

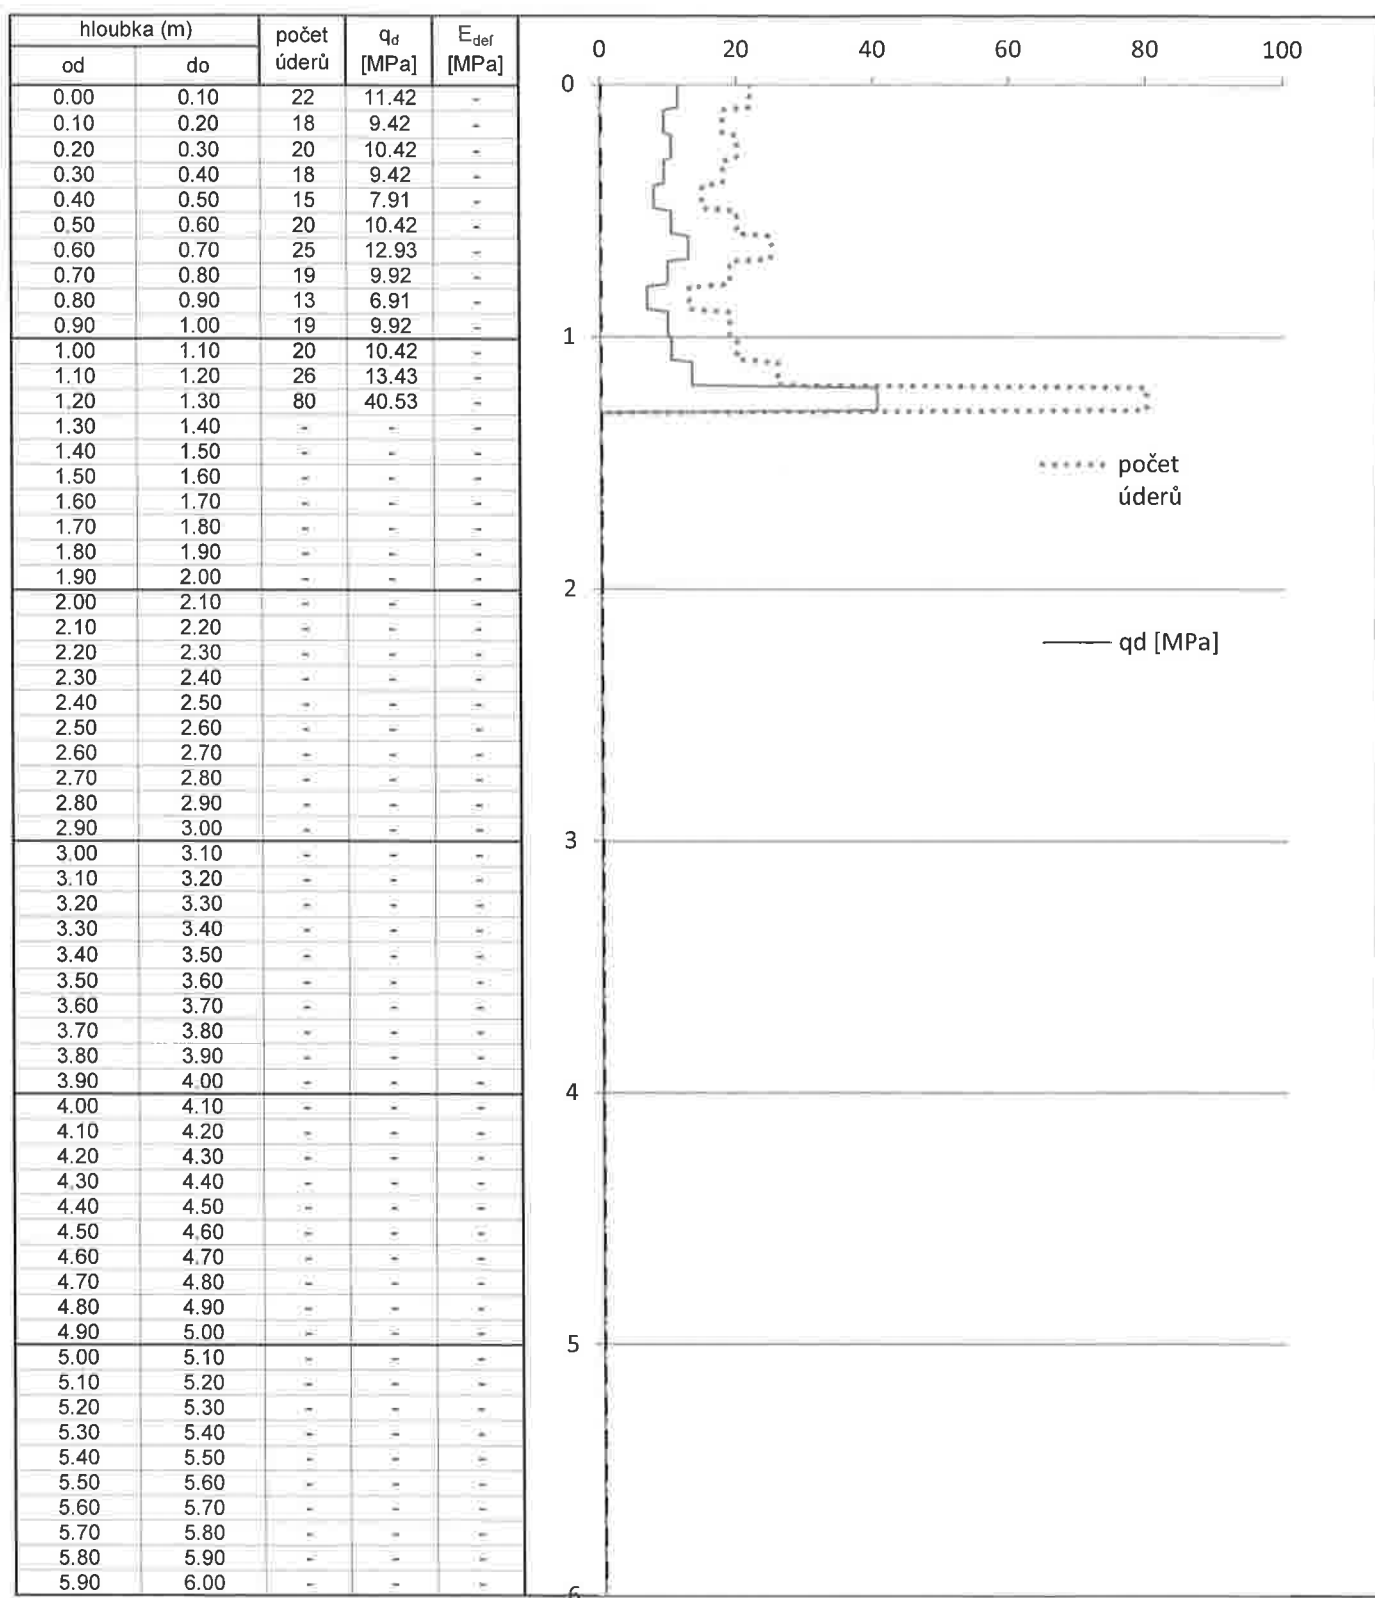
název akce: **Rekonstrukce mostu v km 5,703 trati Čelákovice - Neratovice**
místo provedení zk.: **trať Čelákovice - Neratovice**
kopaná sonda KS2, km 5,657, levá strana

úroveň ±0,0 m: dno sondy, 0,8 m pod TK

hodnoty měrného dynamického odporu q_d byly stanoveny podle vzorce Bondarika a Vojtechovského
zkušební metoda: dynamická souprava RAMM - metoda DPM; hladina podzemní vody: neověřována

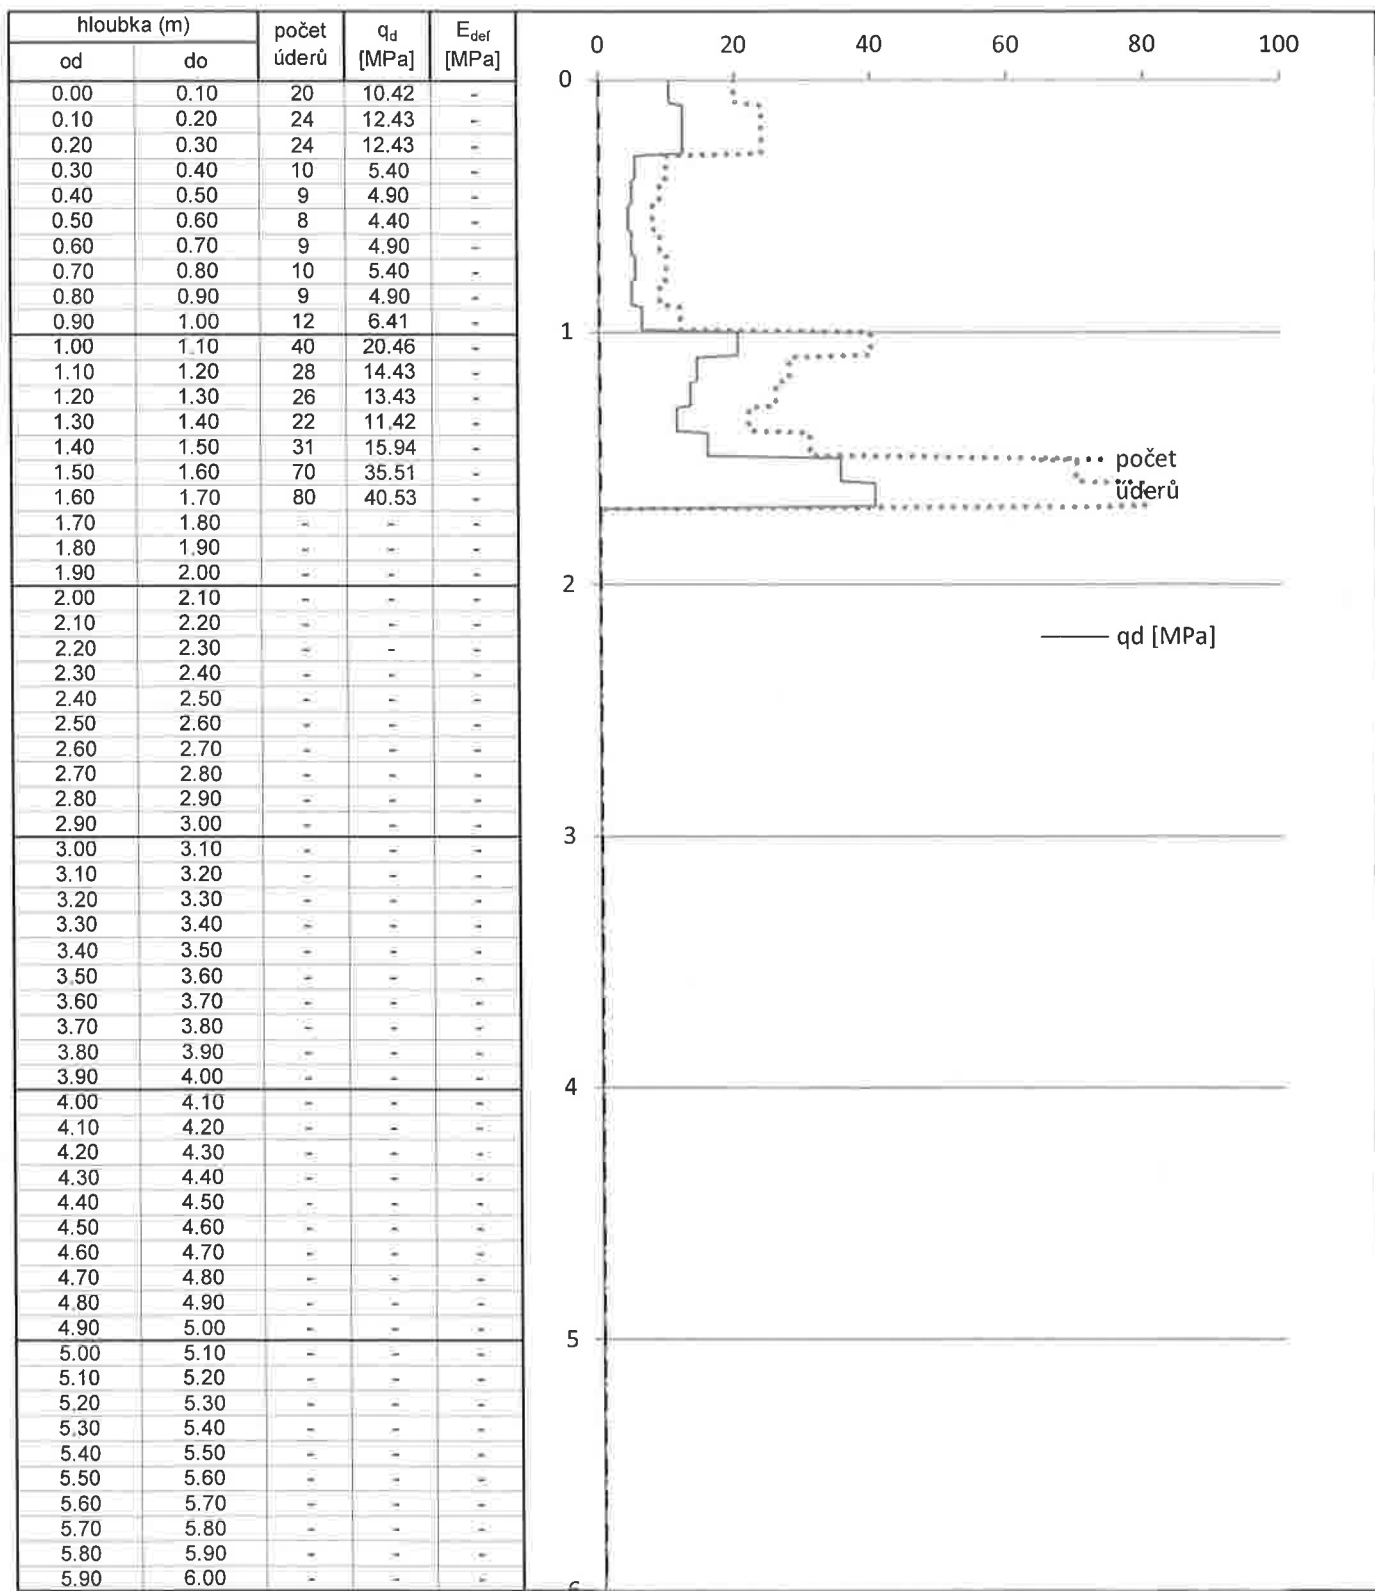
název akce: **Rekonstrukce mostu v km 5,703 trati Čelákovice - Neratovice**
místo provedení zk.: **trať Čelákovice - Neratovice**
kopaná sonda KS3, km 5,515, levá strana

úroveň ±0,0 m: dno sondy, 0,8 m pod TK

hodnoty měrného dynamického odporu q_d byly stanoveny podle vzorce Bondarika a Vojtechovského

zkoušební metoda: dynamická souprava RAMM - metoda DPM; hladina podzemní vody: neověřována

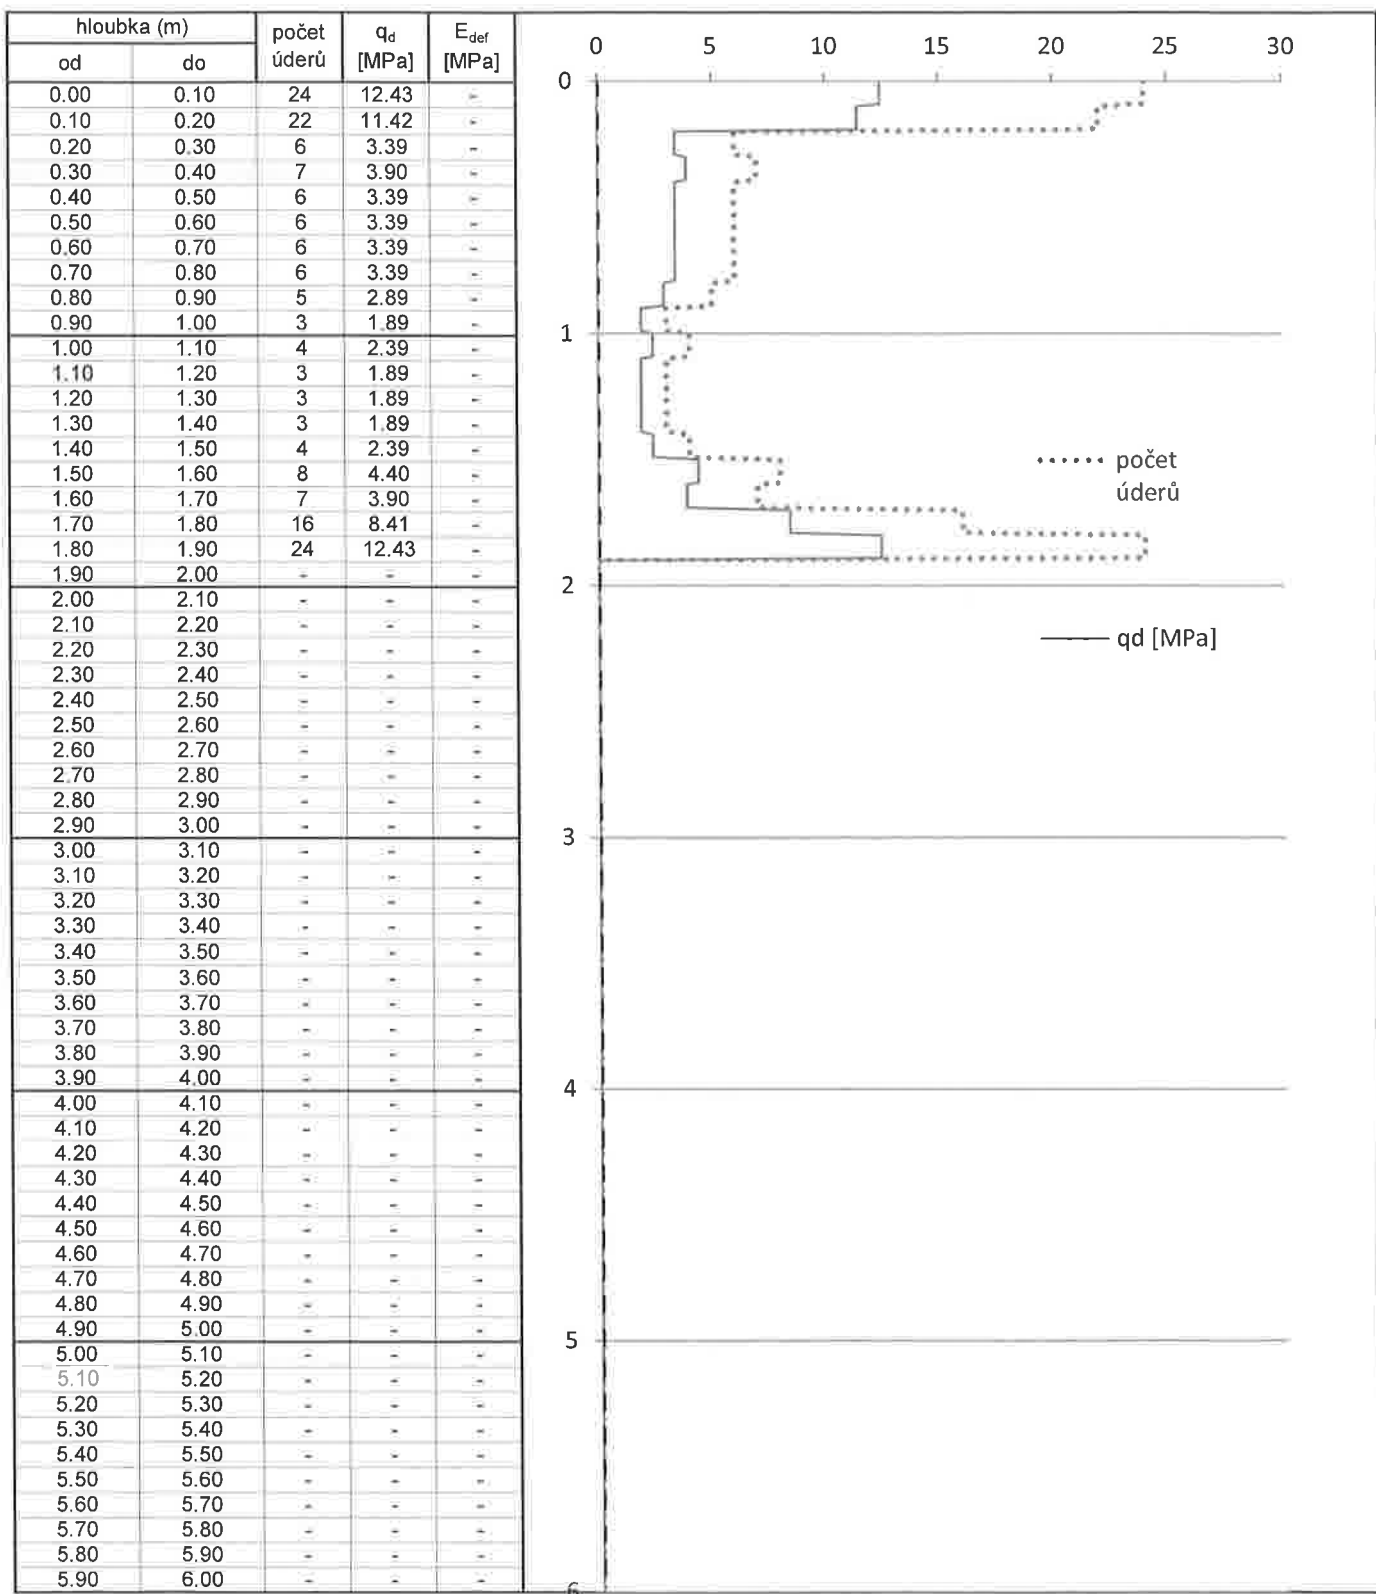
název akce: **Rekonstrukce mostu v km 5,703 trati Čelákovice - Neratovice**
místo provedení zk.: **trať Čelákovice - Neratovice**
kopaná sonda KS4, km 5,390, levá strana

úroveň ±0,0 m: dno sondy, 0.85 m pod TK

hodnoty měrného dynamického odporu q_d byly stanoveny podle vzorce Bondarika a Vojcehovského
zkušební metoda: dynamická souprava RAMM - metoda DPM; hladina podzemní vody: neověřována

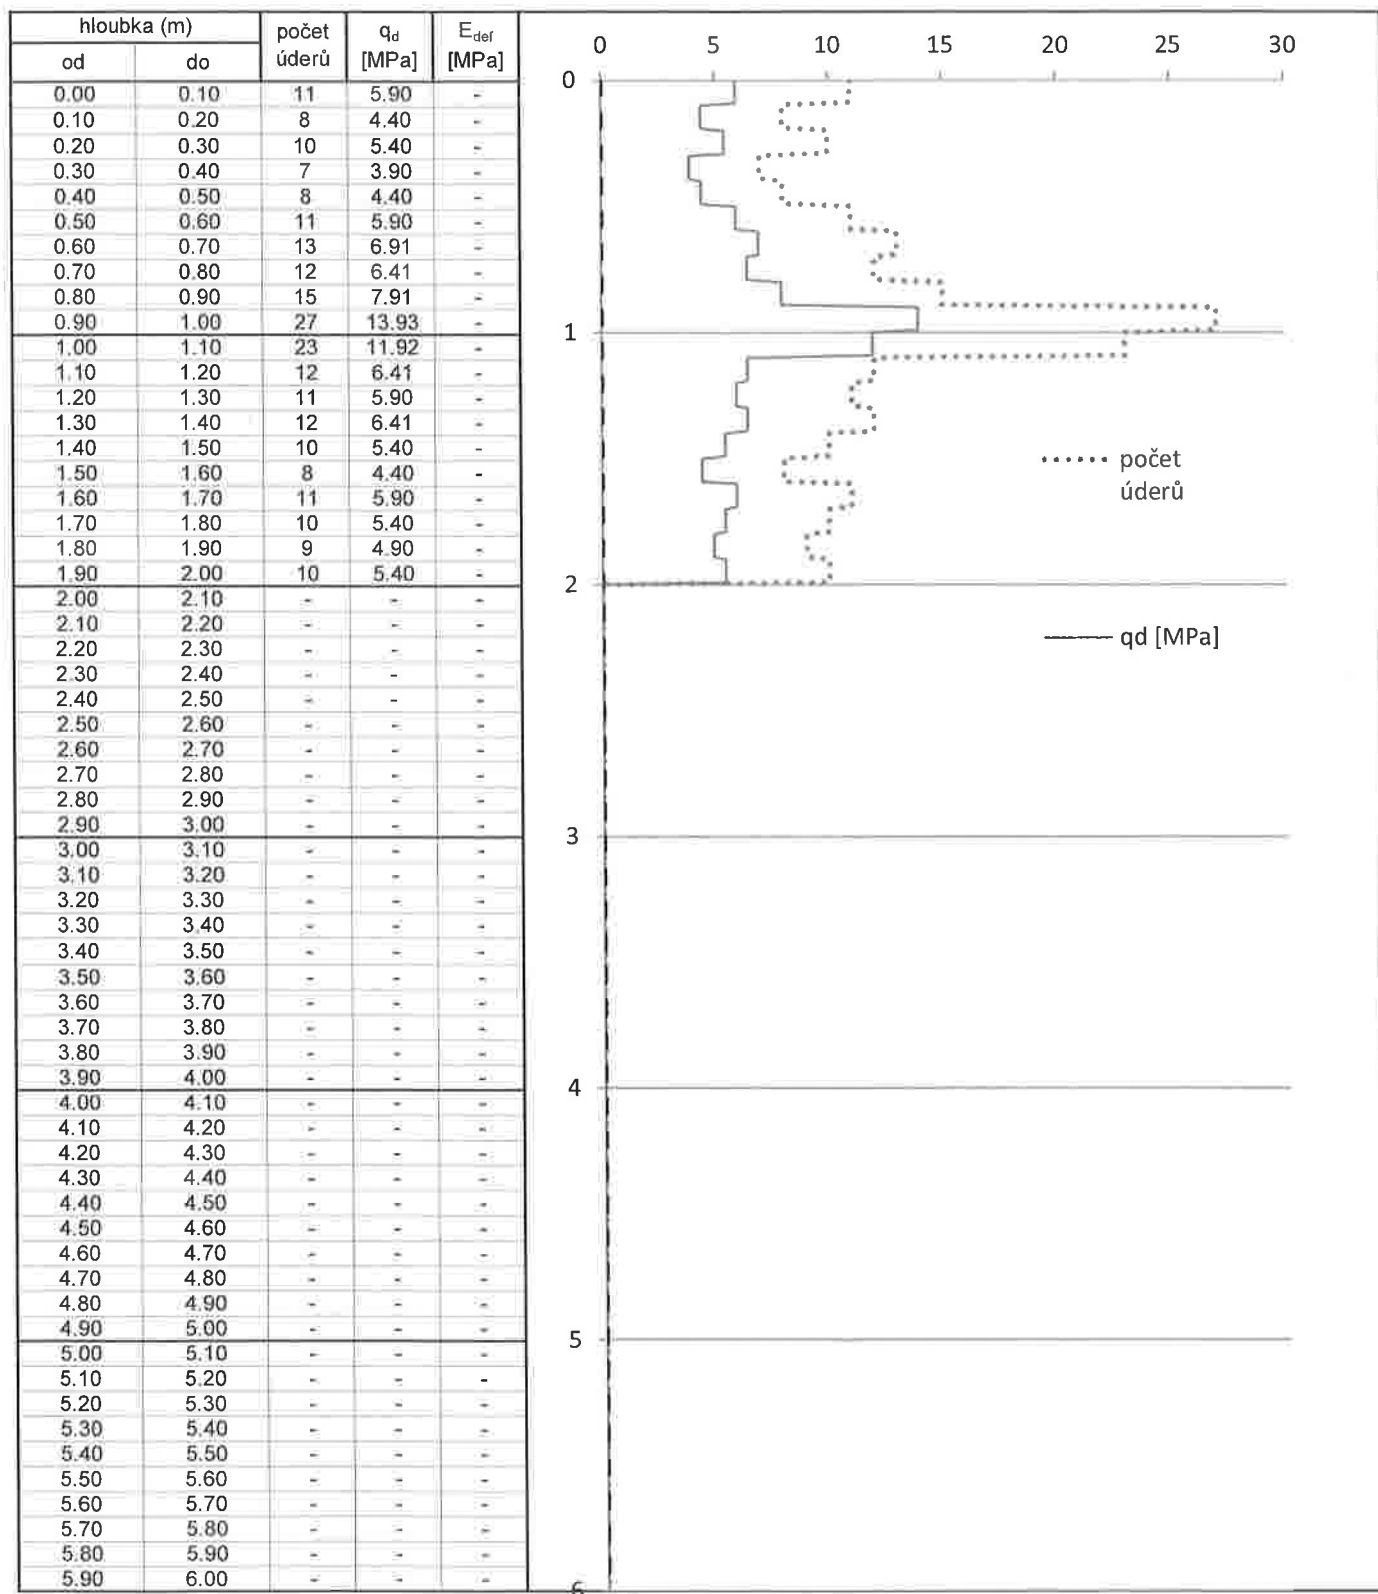
název akce: **Rekonstrukce mostu v km 5,703 trati Čelákovice - Neratovice**
místo provedení zk.: **trať Čelákovice - Neratovice**
kopaná sonda KS5, km 5,300, levá strana

úroveň ±0,0 m: dno sondy, 0,9 m pod TK

hodnoty měrného dynamického odporu q_d byly stanoveny podle vzorce Bondarika a Vojtechovského

zkoušební metoda: dynamická souprava RAMM - metoda DPM; hladina podzemní vody: neověřována

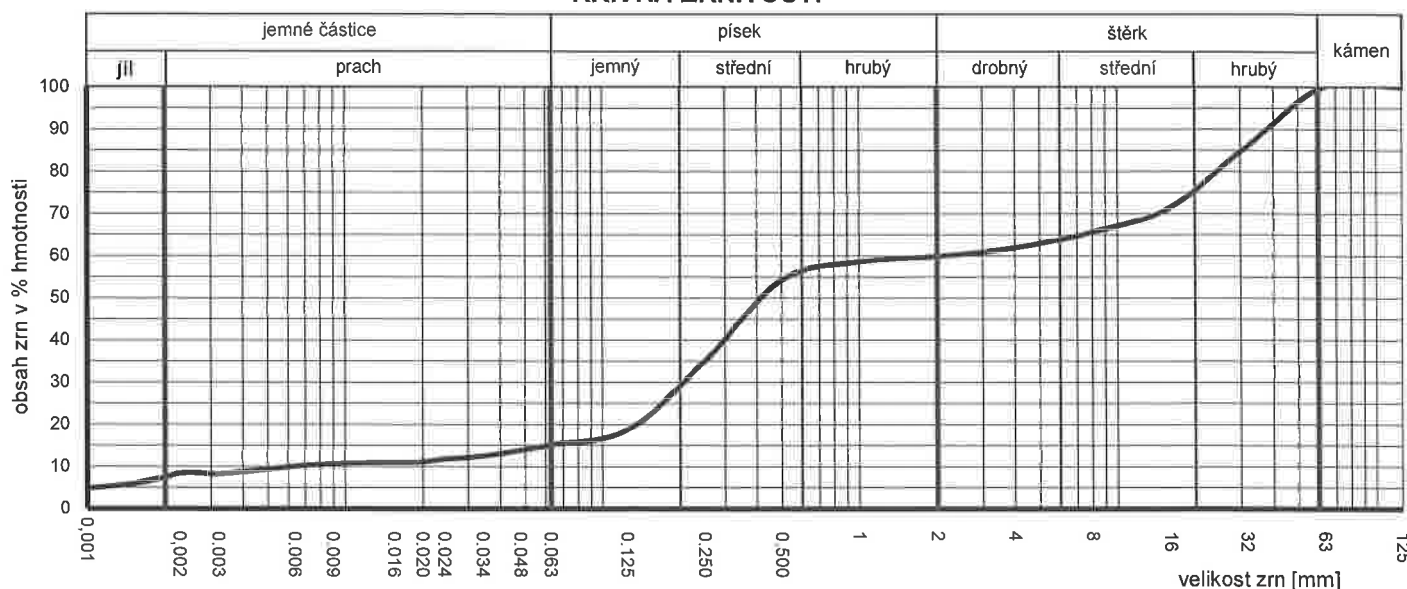
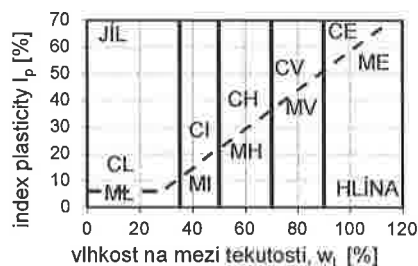
KŘIVKA ZRNITOSTI

rozměr oka síta [mm]:	< 0,063	0,063	0,125	0,250	0,500	1	2	4	8	16	31,5	63	125
propad sítem [%]:	15.1	15.1	18.6	35.0	54.2	58.4	59.9	61.8	65.6	71.3	85.7	100.0	100.0

KLASIFIKACE ⁶⁾		
ČSN EN ISO 14688-2	grclSa	písek štěrkovitý jílovitý
ČSN 73 6133, Příloha A	S4 SM	písek hlinitý
SŽ S4, Příloha 10	S4 SM	písek hlinitý

ostatní vlastnosti a doplňující údaje		
koeficient filtrace ²⁾	přirozená vlhkost w [%]: 8.6	vhodnost použití zemin dle SŽ S4 ⁶⁾
dle Carman-Kožený [m.s ⁻¹]: 1.74E-07	konzistenční meze ³⁾	
dle Bayera [m.s ⁻¹]: 1.06E-07	mez tekutosti w _L [%]: NEPLASTICKÝ	do náspu: podmíněčně vhodné
zdánlivá hustota částic ^{1) 2)}	mez plasticity w _p [%]: NEPLASTICKÝ	do aktivní zóny: vhodné
[kg.m ⁻³]: 2650	index plasticity I _p ⁵⁾ [%]: NEPLASTICKÝ	namrzavost zeminy ⁶⁾
číslo nestejnozrnnosti C _u ⁵⁾ [-]: 335.9	stupeň konzistence I _c ⁵⁾ [-]: NELZE	
číslo křivosti C _e ⁵⁾ [-]: 3.3	konzistence vypočtená ⁴⁾ : NELZE

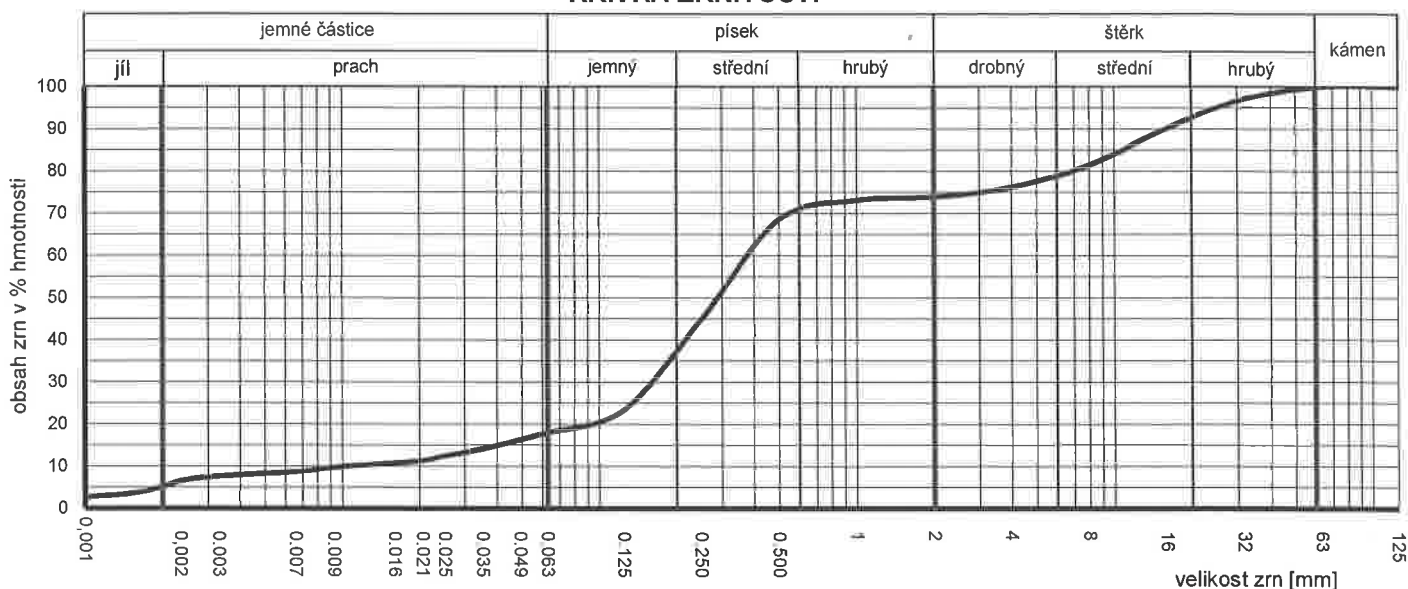
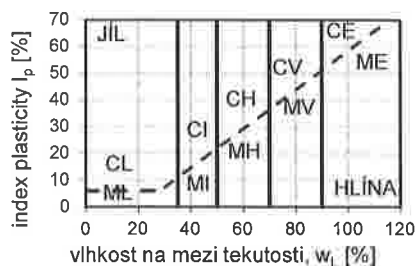
KŘIVKA ZRNITOSTI

rozměr oka síta [mm]:	< 0,063	0,063	0,125	0,250	0,500	1	2	4	8	16	31,5	63	125
propad sítím [%]:	18,0	18,0	23,4	44,9	68,5	73,0	73,9	76,1	81,3	90,1	97,0	100,0	100,0

KLASIFIKACE ⁶⁾		
ČSN EN ISO 14688-2	grclSa	písek šterkovitý jílovitý
ČSN 73 6133, Příloha A	S4 SM	písek hlinitý
SŽ S4, Příloha 10	S4 SM	písek hlinitý

ostatní vlastnosti a doplňující údaje					
koeficient filtrace ²⁾		přirozená vlhkost w [%]: 9.9		vhodnost použití zemin dle SŽ S4 ⁶⁾	
dle Carman-Kožený [m.s ⁻¹]:	4.26E-07	konzistenční meze ³⁾		do náspu:	podmínečně vhodné
dle Bayera [m.s ⁻¹]:	5.53E-07	mez tekutosti w _L [%]:	NEPLASTICKÝ	do aktivní zóny:	vhodné
zdánlivá hustota částic ^{1) 2)}		mez plasticity w _p [%]:	NEPLASTICKÝ		
[kg.m ⁻³]:	2650	index plasticity I _p ⁵⁾ [%]:	NEPLASTICKÝ	namrzavost zeminy ⁶⁾	
číslo nestejnozrnnosti C _u ⁵⁾ [-]:	36.5	stupeň konzistence I _c ⁵⁾ [-]:	NELZE	dle Předpisu SŽ S4, Příloha 10	
číslo křivosti C _c ⁵⁾ [-]:	5.8	konzistence vypočtená ⁴⁾ :	NELZE	mírně namrzavé

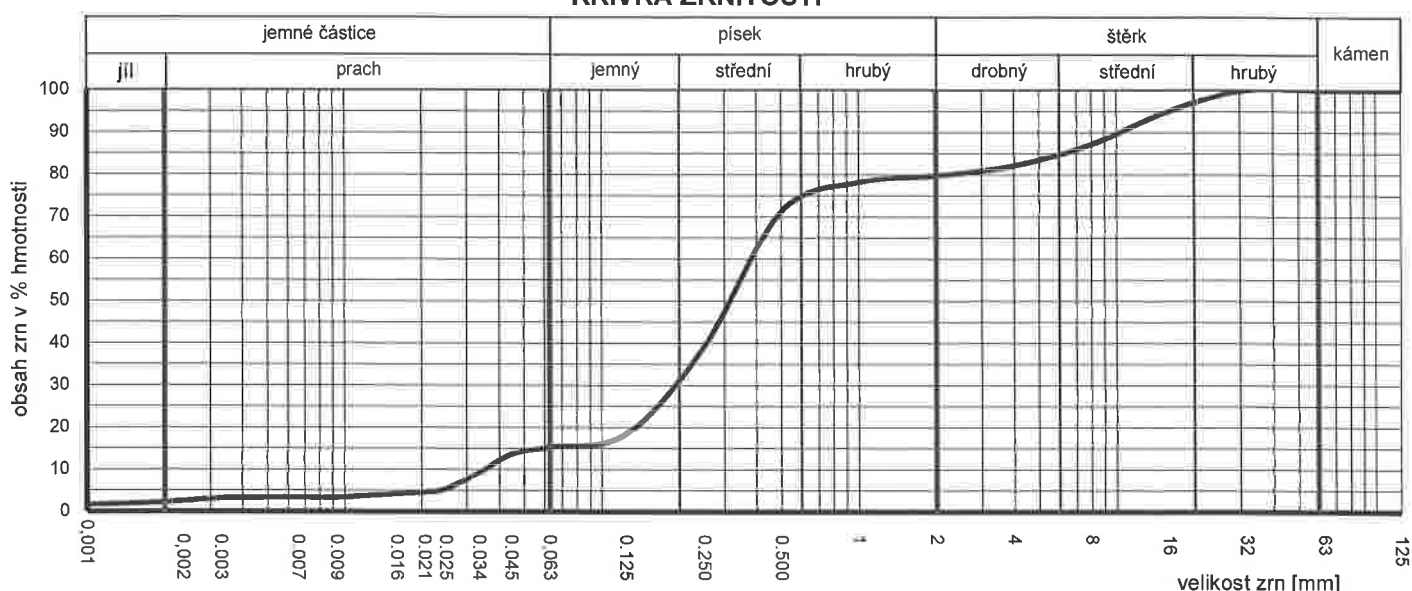
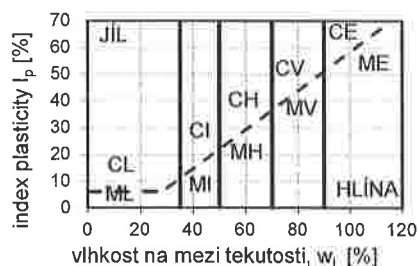
KŘIVKA ZRNITOSTI

rozměr oka síta [mm]:	< 0,063	0,063	0,125	0,250	0,500	1	2	4	8	16	31,5	63	125
propad sítím [%]:	15.3	15.3	18.4	39.2	71.1	78.1	79.7	82.0	87.1	95.0	100.0	100.0	100.0

KLASIFIKACE ⁶⁾		
ČSN EN ISO 14688-2	grsiSa	písek štěrkovitý hlinitý (prachovitý)
ČSN 73 6133, Příloha A	S4 SM	písek hlinitý
SŽ S4, Příloha 10	S4 SM	písek hlinitý

ostatní vlastnosti a doplňující údaje		
koeficient filtrace ²⁾	přirozená vlhkost w [%]: 21.3	vhodnost použití zemin dle SŽ S4 ⁶⁾
dle Carman-Kozeny [m.s ⁻¹]: 3.09E-06	konzistenční meze ³⁾	do násypu: podmíněčně vhodné
dle Bayera [m.s ⁻¹]: 7.20E-06		do aktivní zóny: vhodné
zdánlivá hustota částic ^{1) 2)}		namrzavost zeminy ⁶⁾
[kg.m ⁻³]: 2650	mez tekutosti w _L [%]: NEPLASTICKÝ	
číslo nestejnozrnnosti C _u ⁵⁾ [-]: 11.6	mez plasticity w _p [%]: NEPLASTICKÝ	
číslo křivosti C _e ⁵⁾ [-]: 2.6	index plasticity I _p ⁵⁾ [%]: NEPLASTICKÝ	dle Předpisu SŽ S4, Příloha 10
	stupeň konzistence I _c ⁵⁾ [-]: NELZE	
	konzistence vypočtená ⁴⁾ : NELZE	mírně namrzavé

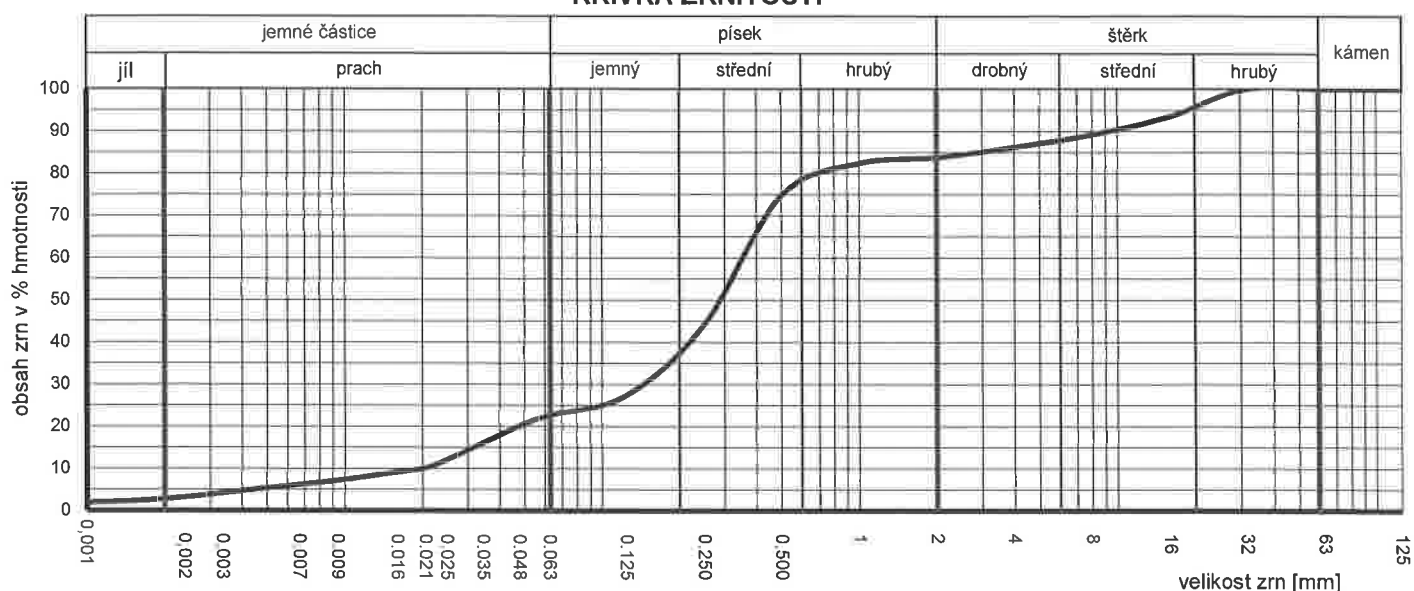
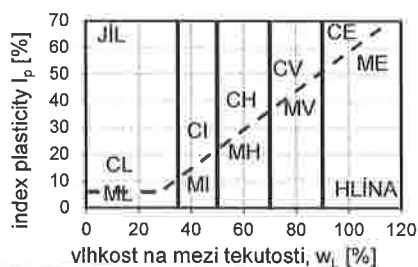
KŘIVKA ZRNITOSTI

rozměr oka síta [mm]:	< 0,063	0.063	0.125	0.250	0.500	1	2	4	8	16	31.5	63	125
propad sítem [%]:	22.6	22.6	27.4	44.1	74.7	82.3	83.8	86.2	89.2	93.5	100.0	100.0	100.0

ČSN EN ISO 14688-2	siSa	písek hlinitý (prachovitý)
ČSN 73 6133, Příloha A	S4 SM	písek hlinitý
SŽ S4, Příloha 10	S4 SM	písek hlinitý

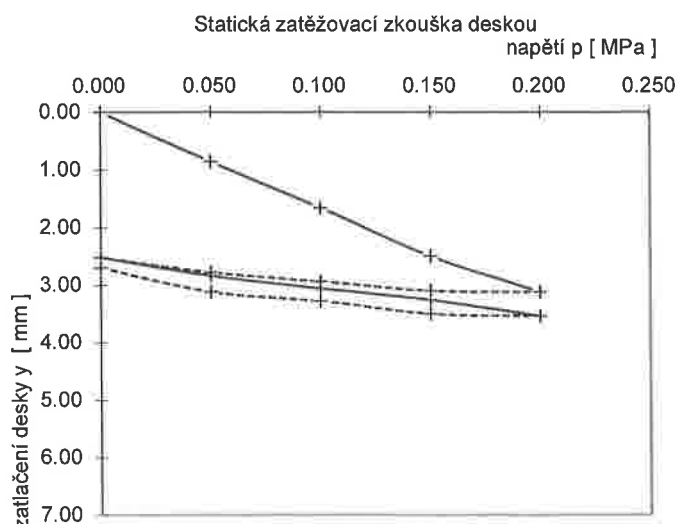
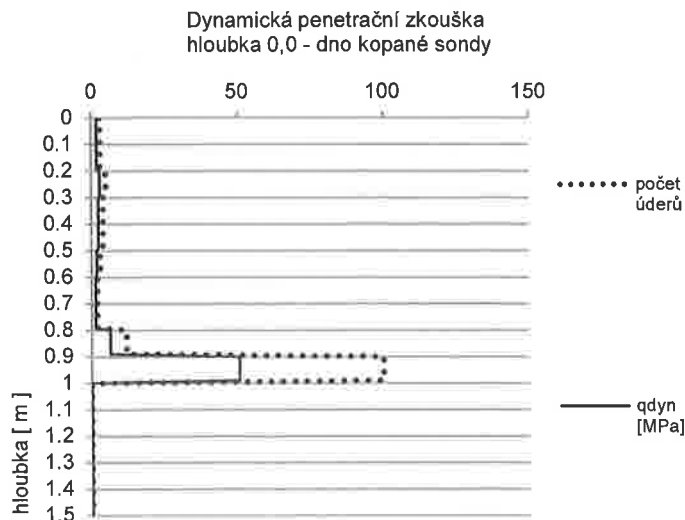
VÝSTUPY ZE STATICKÉ ZATĚŽOVACÍ ZKOUŠKY A Z DYNAMICKÉ PENETRAČNÍ ZKOUŠKY

označení zkoušky / vzorku	úroveň od TK [m]	typ zkoušky	poznámky ke zkoušce / vzorku
Z-ZP-KS1-5.740	1.40		zkouška provedena ve dně kopané sondy
DP-KS1-5.740	1.50		zkouška provedena ze dna kopané sondy

zkoušební metoda: dynamická souprava RAMM - střední dynamická penetrace
