Z á v ě ř e č n á z p r á v a

Rekonstrukce mostu v km 5,703 trati Čelákovice – Neratovice

Inženýrskogeologický průzkum pražcového podloží

číslo úkolu 22 207

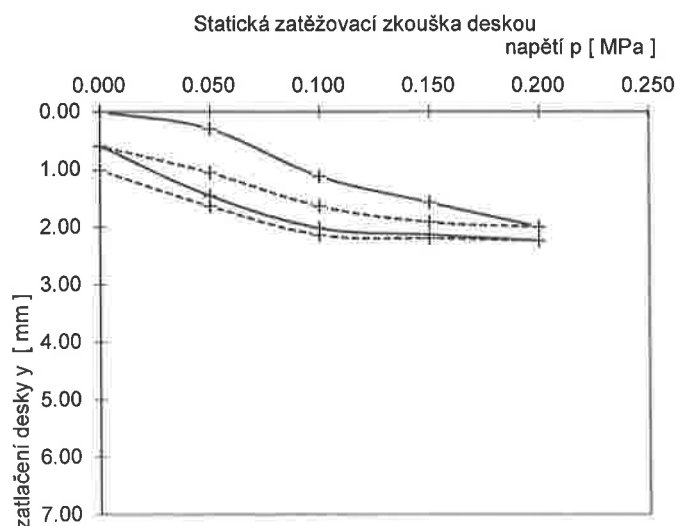
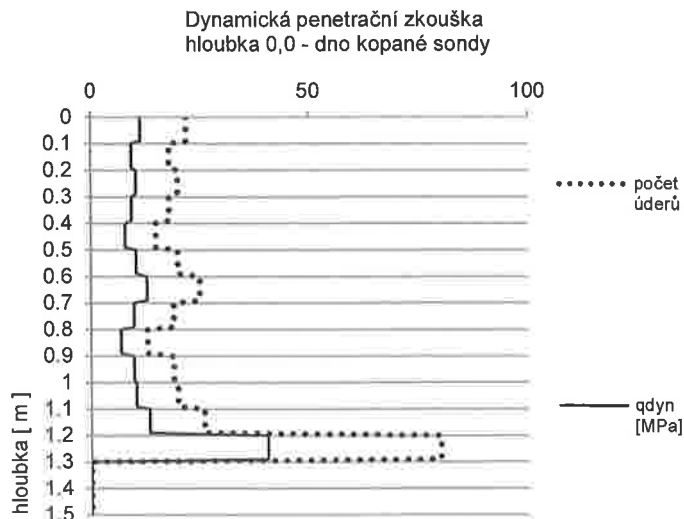
VÝSTUPY ZE STATICKÉ ZATĚŽOVACÍ ZKOUŠKY A Z DYNAMICKÉ PENETRAČNÍ ZKOUŠKY

označení zkoušky / vzorku	úroveň od TK [m]	typ zkoušky	poznámky ke zkoušce / vzorku
I-KS2-5.657	0.80		
Z-ZP-KS2-5.657	0.80		zkouška provedena ve dně kopané sondy
DP-KS2-5.657	0.80		zkouška provedena ze dna kopané sondy

zkušební metoda: dynamická souprava RAMM - střední dynamická penetrace

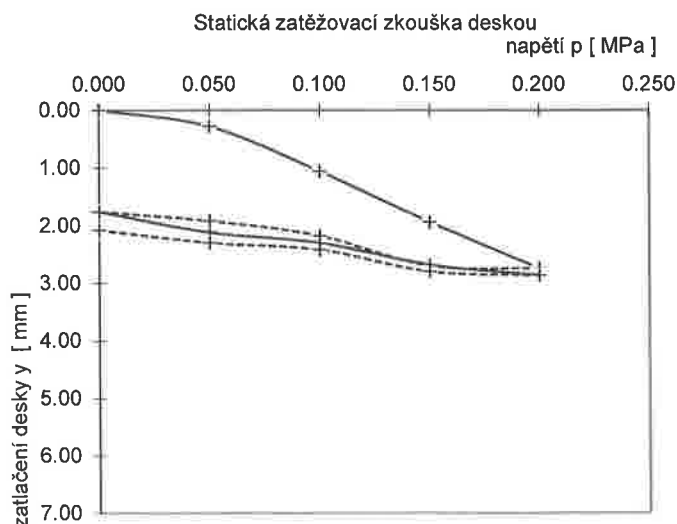
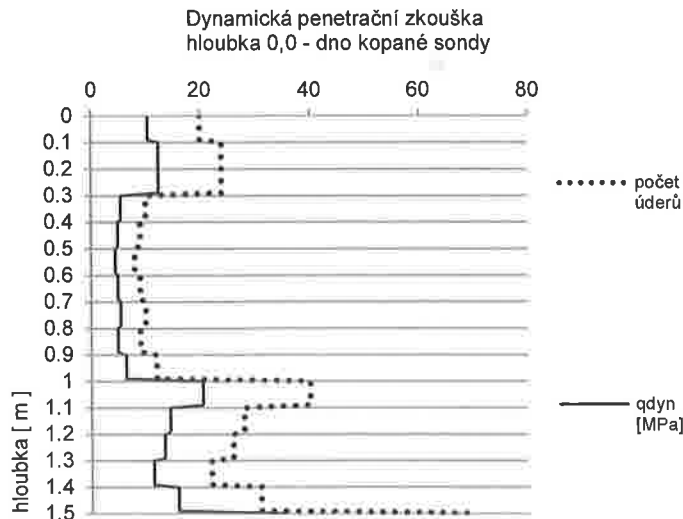
VÝSTUPY ZE STATICKÉ ZATĚŽOVACÍ ZKOUŠKY A Z DYNAMICKÉ PENETRAČNÍ ZKOUŠKY

označení zkoušky / vzorku	úroveň od TK [m]	typ zkoušky	poznámky ke zkoušce / vzorku
I-KS3-5.515	0.80		
Z-ZP-KS3-5.515	0.80		zkouška provedena ve dně kopané sondy
DP-KS3-5.515	0.80		zkouška provedena ze dna kopané sondy

zkoušební metoda: dynamická souprava RAMM - střední dynamická penetrace

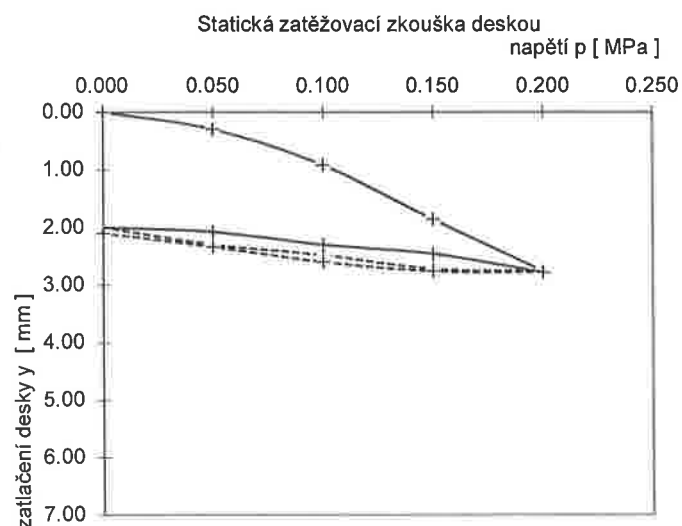
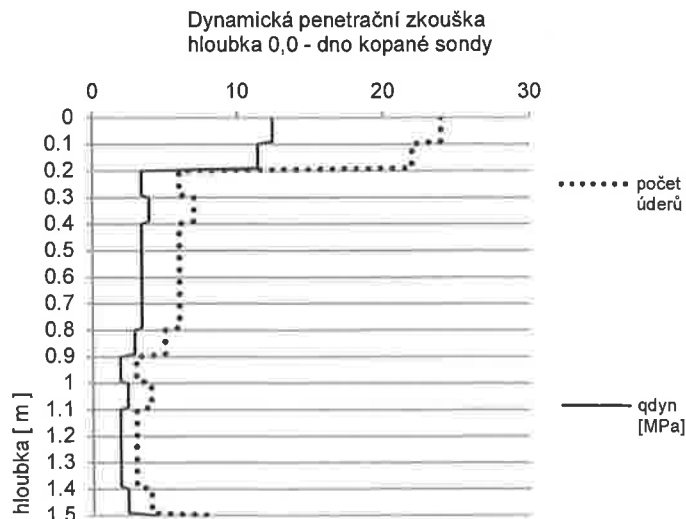
VÝSTUPY ZE STATICKÉ ZATĚŽOVACÍ ZKOUŠKY A Z DYNAMICKÉ PENETRAČNÍ ZKOUŠKY

označení zkoušky / vzorku	úroveň od TK [m]	typ zkoušky	poznámky ke zkoušce / vzorku
I-KS4-5.390	0.80		
Z-ZP-KS4-5.390	0.75		zkouška provedena ve dně kopané sondy
DP-KS4-5.390	0.85		zkouška provedena ze dna kopané sondy

zkušební metoda: dynamická souprava RAMM - střední dynamická penetrace

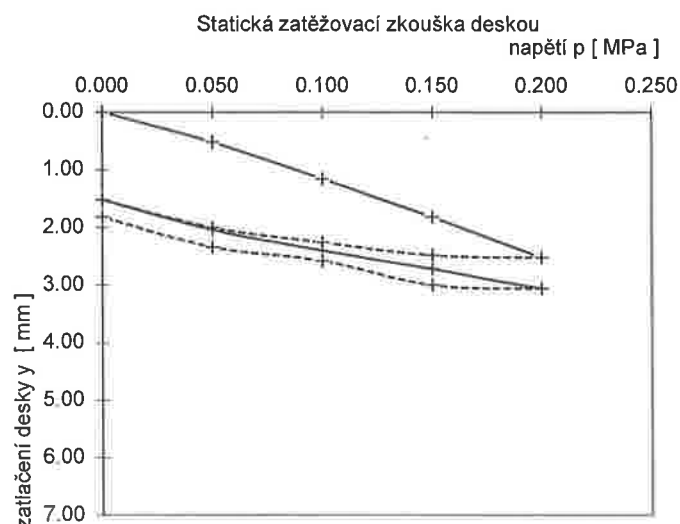
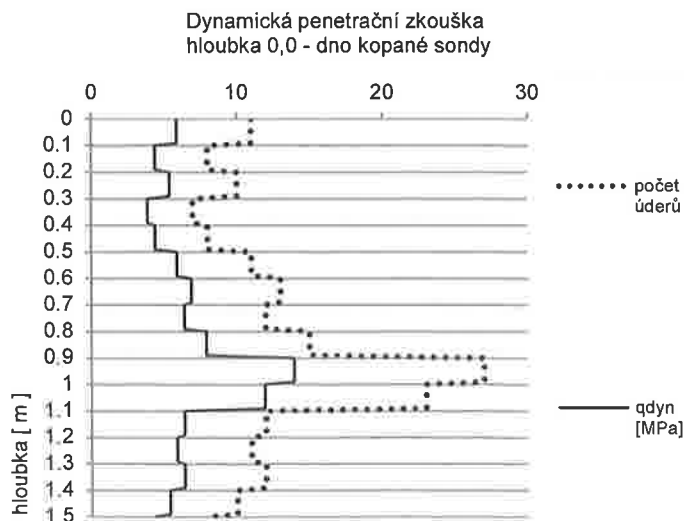
VÝSTUPY ZE STATICKÉ ZATĚŽOVACÍ ZKOUŠKY A Z DYNAMICKÉ PENETRAČNÍ ZKOUŠKY

označení zkoušky / vzorku	úroveň od TK [m]	typ zkoušky	poznámky ke zkoušce / vzorku
I-KS5-5.300	0.90		
Z-ZP-KS5-5.300	0.80		zkouška provedena ve dně kopané sondy
DP-KS5-5.300	0.90		zkouška provedena ze dna kopané sondy

zkušební metoda: dynamická souprava RAMM - střední dynamická penetrace
