## **Rekonstrukce mostu v km 5,703 trati Čelákovice – Neratovice Inženýrskogeologický průzkum**

**číslo úkolu 22 207**

**Praha, srpen 2022**

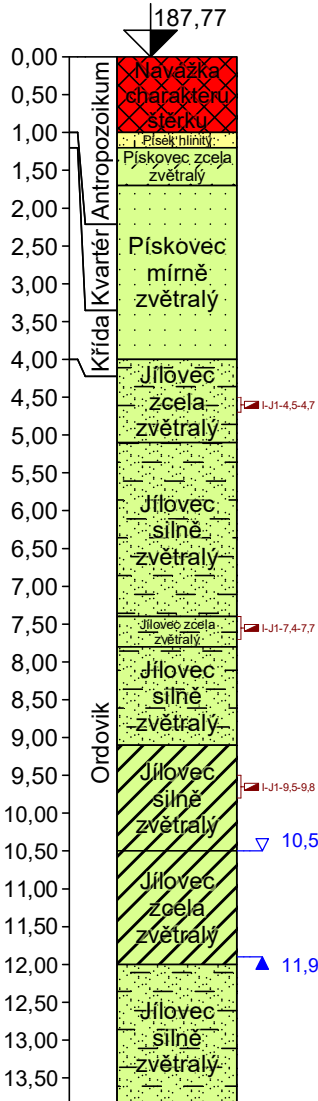
Y		I-II	0,00 - 1,00	Navážka charakteru štěrku:
			S4 SM	3	I	1,00 - 1,20	Písek hlinitý: středně ulehlý, hnědý
			R6 / S4 SM			1,20 - 1,70	Pískovec zcela zvětralý: charakteru písku hlinitého, žlutohnědé barvy
			R4	4	III	1,70 - 4,00	Pískovec mírně zvětralý: ve vrtném jádru úlomky 2 až 5 cm, které nelze lámat v ruce, hnědé barvy
		I-J1-4,5-4,7	R6 / F6 CI	3	I-II	4,00 - 5,10	Jílovec zcela zvětralý: charakteru jílu se střední plasticitou, pevné konzistence, šedé barvy
			R5	3-4	II	5,10 - 7,40	Jílovec silně zvětralý: ve vrtném jádru úlomky o velikosti 1 až 3 cm, které lze lámat v ruce, šedé barvy
		I-J1-7,4-7,7	R6 / F6 CI	3	I-II	7,40 - 7,80	Jílovec zcela zvětralý: charakteru jílu se střední plasticitou, pevné konzistence, šedočerné barvy
			R5	3-4	II	7,80 - 9,10	Jílovec silně zvětralý: ve vrtném jádru úlomky o velikosti 1 až 3 cm, které lze lámat v ruce, šedé barvy

I-J1-9,5-9,8				9,10 - 10,50	Jílovec silně zvětralý: ve vrtném jádru úlomky o velikosti 1 až 2 cm, které lze lámat v ruce, s příměsí uhlí, černé barvy
		10,50	R6 / F6 CIO	3	I-II	10,50 - 12,00	Jílovec zcela zvětralý: charakteru jílu se střední plasticitou, s příměsí uhlí, pevné konzistence, černé barvy
		11,90	R5	3-4	II	12,00 - 16,50	Jílovec silně zvětralý: ve vrtném jádru úlomky o velikosti 3 až 5 cm, které lze lámat v ruce, šedočerné barvy

Vrtné jádro bylo bezprostředně po vytěžení geologicky zdokumentováno a dokumentace je součástí přílohy č. 3.
