**„Prostá elektrizace trati Kladno –
Kralupy nad Vltavou vč. Jeneč –
Středokluky“**

**PROJEKT PRACÍ PRO PŘEDBĚŽNÝ PODROBNÝ
INŽENÝRSKOGEOLOGICKÝ PRŮZKUM A
STAVEBNĚTECHNICKÝ PRŮZKUM**

Stupeň dokumentace: ZP+DD+DUSL
Záměr projektu s doprovodnou dokumentací
Projekt stavby pro stavební povolení liniových staveb

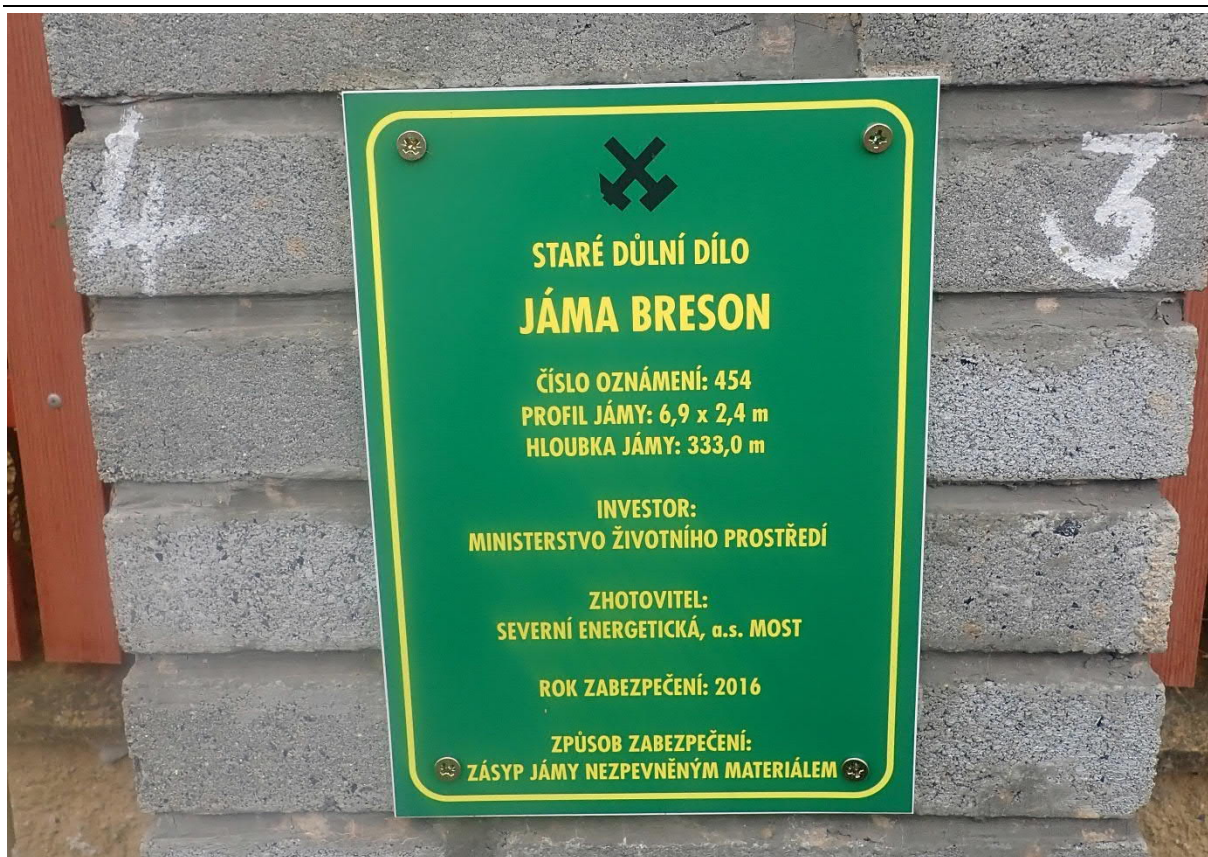
Území od ev. km cca 1,8 (Kladno město) po ev. km cca 6,7 prochází poddolovanou lokalitou bez bližší specifikace (ČGS klíč 1936), pravděpodobně bez významnějších projevů. V ev. km cca 2,720 z obou stran nadjezdu je evidováno opuštěné důlní dílo – jáma (souřadnice Y 765880, X 1033710). Stejný případ je v ev. km cca 3,260 (Y 765987,7, X 1033257,5). Název důlního díla – jáma Bresson viz obr č. 2.

Obrázek 2: Důlní dílo.
