## ZÁZNAM

### **„Rekonstrukce mostu v km 26,000 trati Kaštice Kadaň“**

ve stupni **DUSP+PDPS** konané dne 13.4.2022 od 12:30 hodin v zasedací místnosti fy TOP CON SERVIS s.r.o.

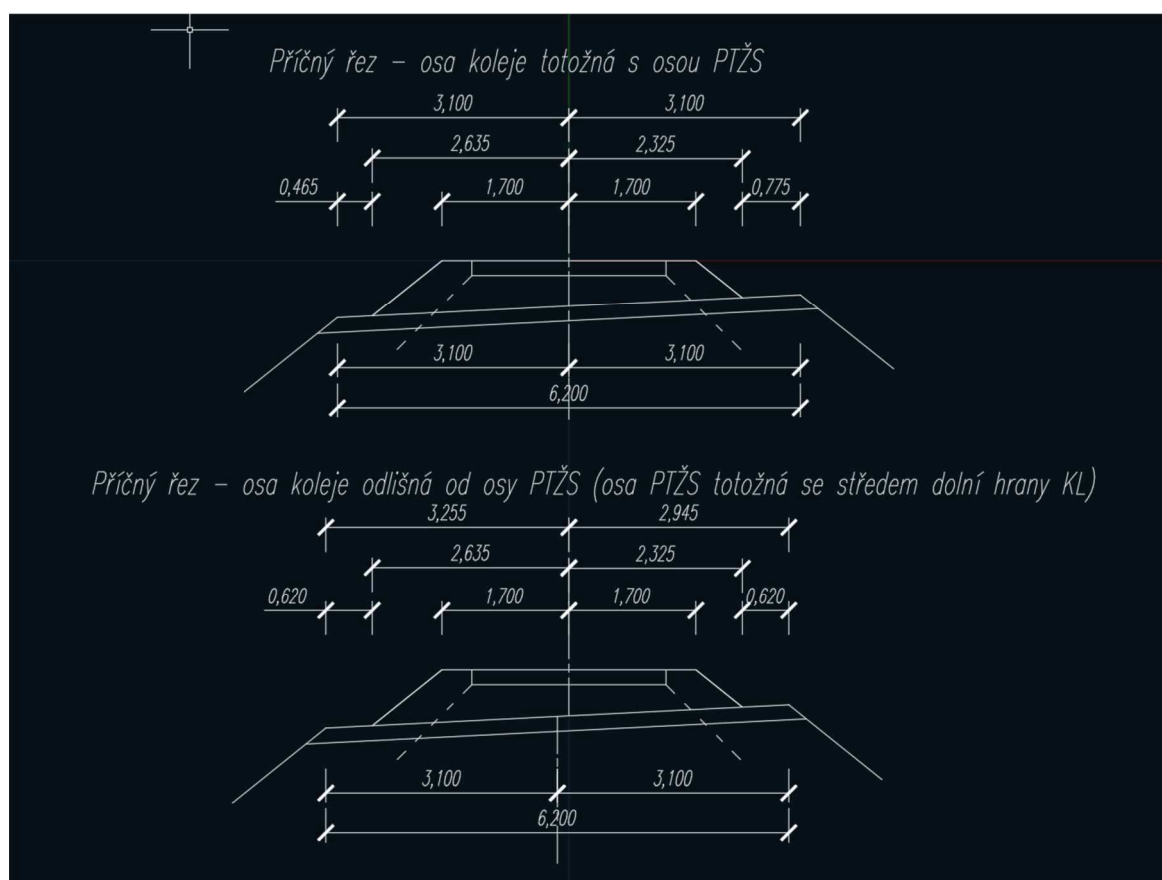
- Šířka PTŽS bude 3,1 m od osy koleje.  
*Návrh PTŽS je zpracován v souladu s předpisem SŽ S4 článek 21, šířka PTŽS je 6,20m (2 x 3,10m) a sklon 5%. Osa pláně však není totožná s osou koleje a to z důvodu, že v případě ukloněné pláně ŽSp a totožné osy pláně a koleje dochází ke stavu, kdy stezka „nižší“ se bez rozšíření PTŽS v zásadě ani nepřiblíží k minimální požadované šířce 55cm, šířka stezky je v takovém případě pouze cca 45cm! Stezka „vyšší“ však výrazně přesahuje šířku 75cm. Rozdíl šířky stezek je tedy více než 30cm ve prospěch „vyšší“ stezky. Tímto dochází k nerovnoměrnosti rozmístění materiálu PTŽS případně i tělesa dráhy a nutnosti již v základu provést rozšíření PTŽS, které zvyšuje potřebu materiálu pláně a náklady stavby. V případě, že osa pláně nebude totožná s osou koleje (osa pláně je uprostřed dolní hrany kolejového lože) je zajištěna stejná a dostatečná šířka stezek po obou stranách koleje a rovnoměrné rozmístění materiálu PTŽS a tělesa. (viz. přiložený obrázek). Tento problém s rozdílnou osou pláně a koleje by nenastal pokud by PTŽS nebyla vyžadována v příčném sklonu.*

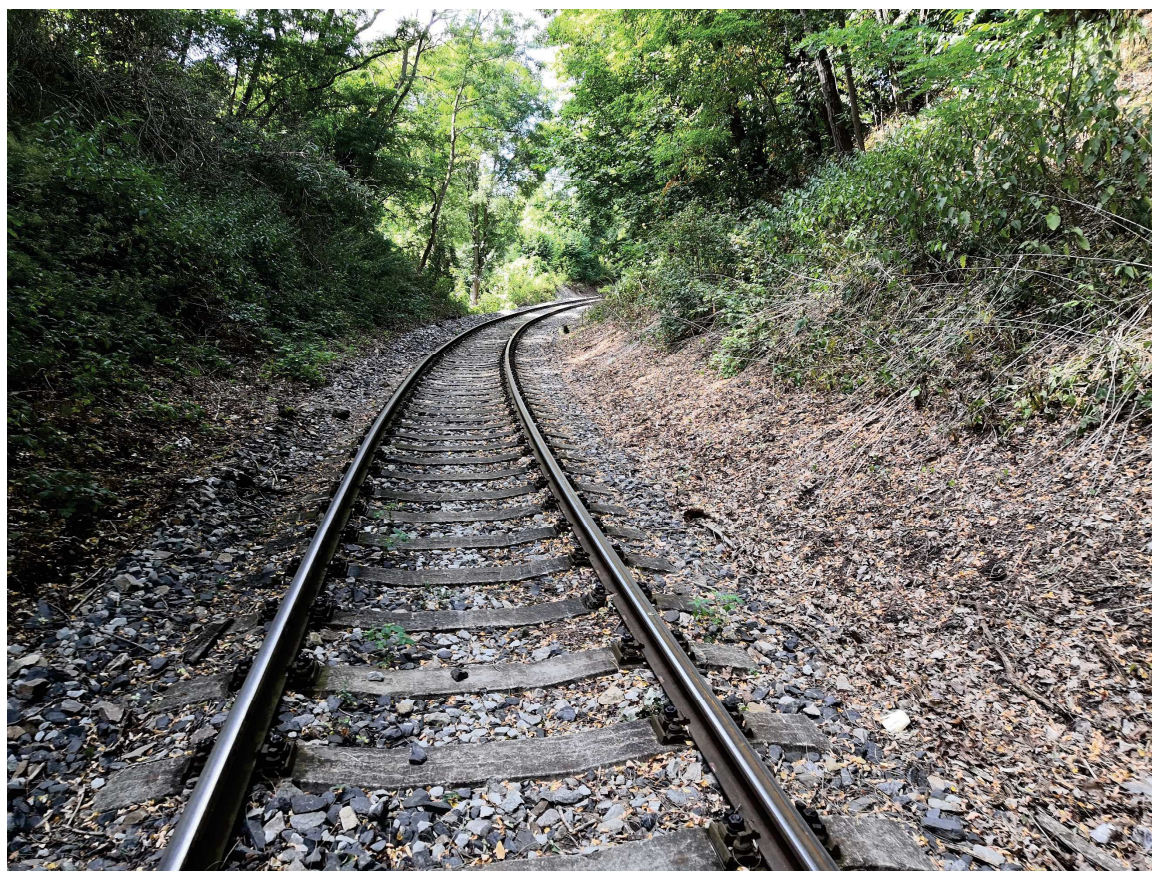
Obr. km 25,750 (před mostem) – stávající stav KL a příkopů

- Doplňte zakreslení řezů na mostě včetně mostní konstrukce.  
*Doplněno.*
- PTŽS upravte na jednotný sklon tak, aby se na straně nevytvářel rigol.  
*Upraveno v místě trati v zářezu.*
- Doplňte zakreslení vyčištění stávajících příkopů.  
*V km 25,659 289 – km 25,887 000 bude stávající kolejové lože pouze doplněno a reprofilováno po směrové a výškové úpravě stávající GPK. Reprofilace a doplnění*
