Sanace tělesa žel. spodku na trati Děčín Jedlová v km 25,880 – 25,980

**Podrobný inženýrskogeologický průzkum oblasti svahové
deformace**

číslo úkolu 21 217

Praha, listopad 2021

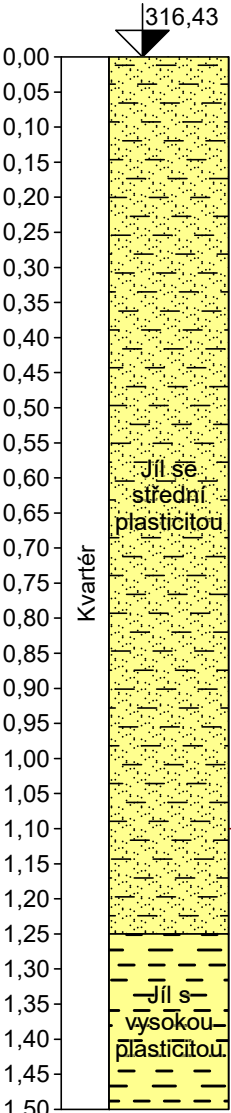
4G consite s.r.o. Šlikova 406/29, Praha 6, 16800		Geologická dokumentace vrtu		KS-2
Projekt: Sanace tělesa žel. sp. na trati Děčín – Jedlová v km 25,880 - 25,980		Číslo projektu: 21 217	Příloha č.: 3	
Dokumentoval: Mgr. Z. Brunát	Vyhodnotil: Mgr. Z. Brunát	Zpracoval: Mgr. Z. Brunát	Měřítko: jedna stránka	
Vrtmistr: Mgr. Z. Brunát		Celková hloubka: 1,50 m		Souřadnice Y: 731634,41
Vrtná souprava:		Hladina podzemní vody:		Souřadnice X: 964744,74
Datum zač.: 28.06.2021		HPV naražená:		Souřadnice Z: 316,43 m
Datum kon.: 28.06.2021		HPV ustálená:		Souřadnicový systém: S-JTSK / Krovak East North/Balt po vyrovnaní
				Místo: Horní Kamenice
				Katastr. území: Horní Kamenice
				Mapa 1:25000:

Stratigrafie	KS-2	Vzorky a HPV	Zatřídění dle SŽDC S4	Zatřídění dle ČSN EN ISO 14688-1	Těžitelnost dle ČSN 73 3050	Vrtatelnost	Geotechnický typ	Od - do	Popis vrstev

F6 CI	sasiCI	3	I	GT 4	0,00 - 1,25	Jíl se střední plasticitou: pevné konzistence, jemně písčité, hnědé barvy.
			F8 CH	CI			GT 5	1,25 - 1,50	Jíl s vysokou plasticitou: pevné konzistence, šedě a okrově smouhvaný.

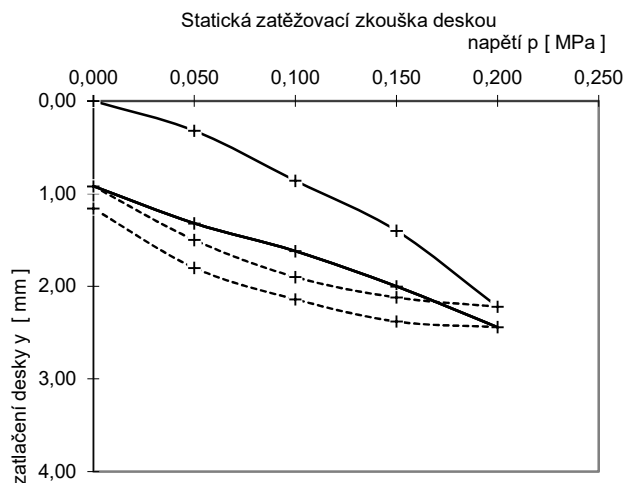
VÝSTUPY ZE STATICKÉ ZATĚŽOVACÍ ZKOUŠKY A Z DYNAMICKÉ PENETRAČNÍ ZKOUŠKY

označení zkoušky / vzorku	úroveň od TK [m]	typ zkoušky	poznámky ke zkoušce / vzorku
I-KS1-26,030	0,75 - 0,85		poloporušený vzorek
Z-ZP-26,030	0,75		zkouška provedena ve dně kopané sondy
DP-KS1-26,030	0,75		zkouška provedena ze dna kopané sondy

zkušební metoda: dynamická souprava RAMM - střední dynamická penetrace

vizuální popis zemin:	písek s příměsí jemnozrné zeminy	kvalita do hloubky:	roste
modul přetvárnosti $E_{2,IGP}$:	29,6 MPa	namrzavost:	mírně n. až namrzavá
opravný součinitel z:	0,9	vodní režim:	příznivý
redukovaný modul přetvárnosti E_r :	26,6 MPa
