KOMUNIKACE A SILNIČNÍ MOST

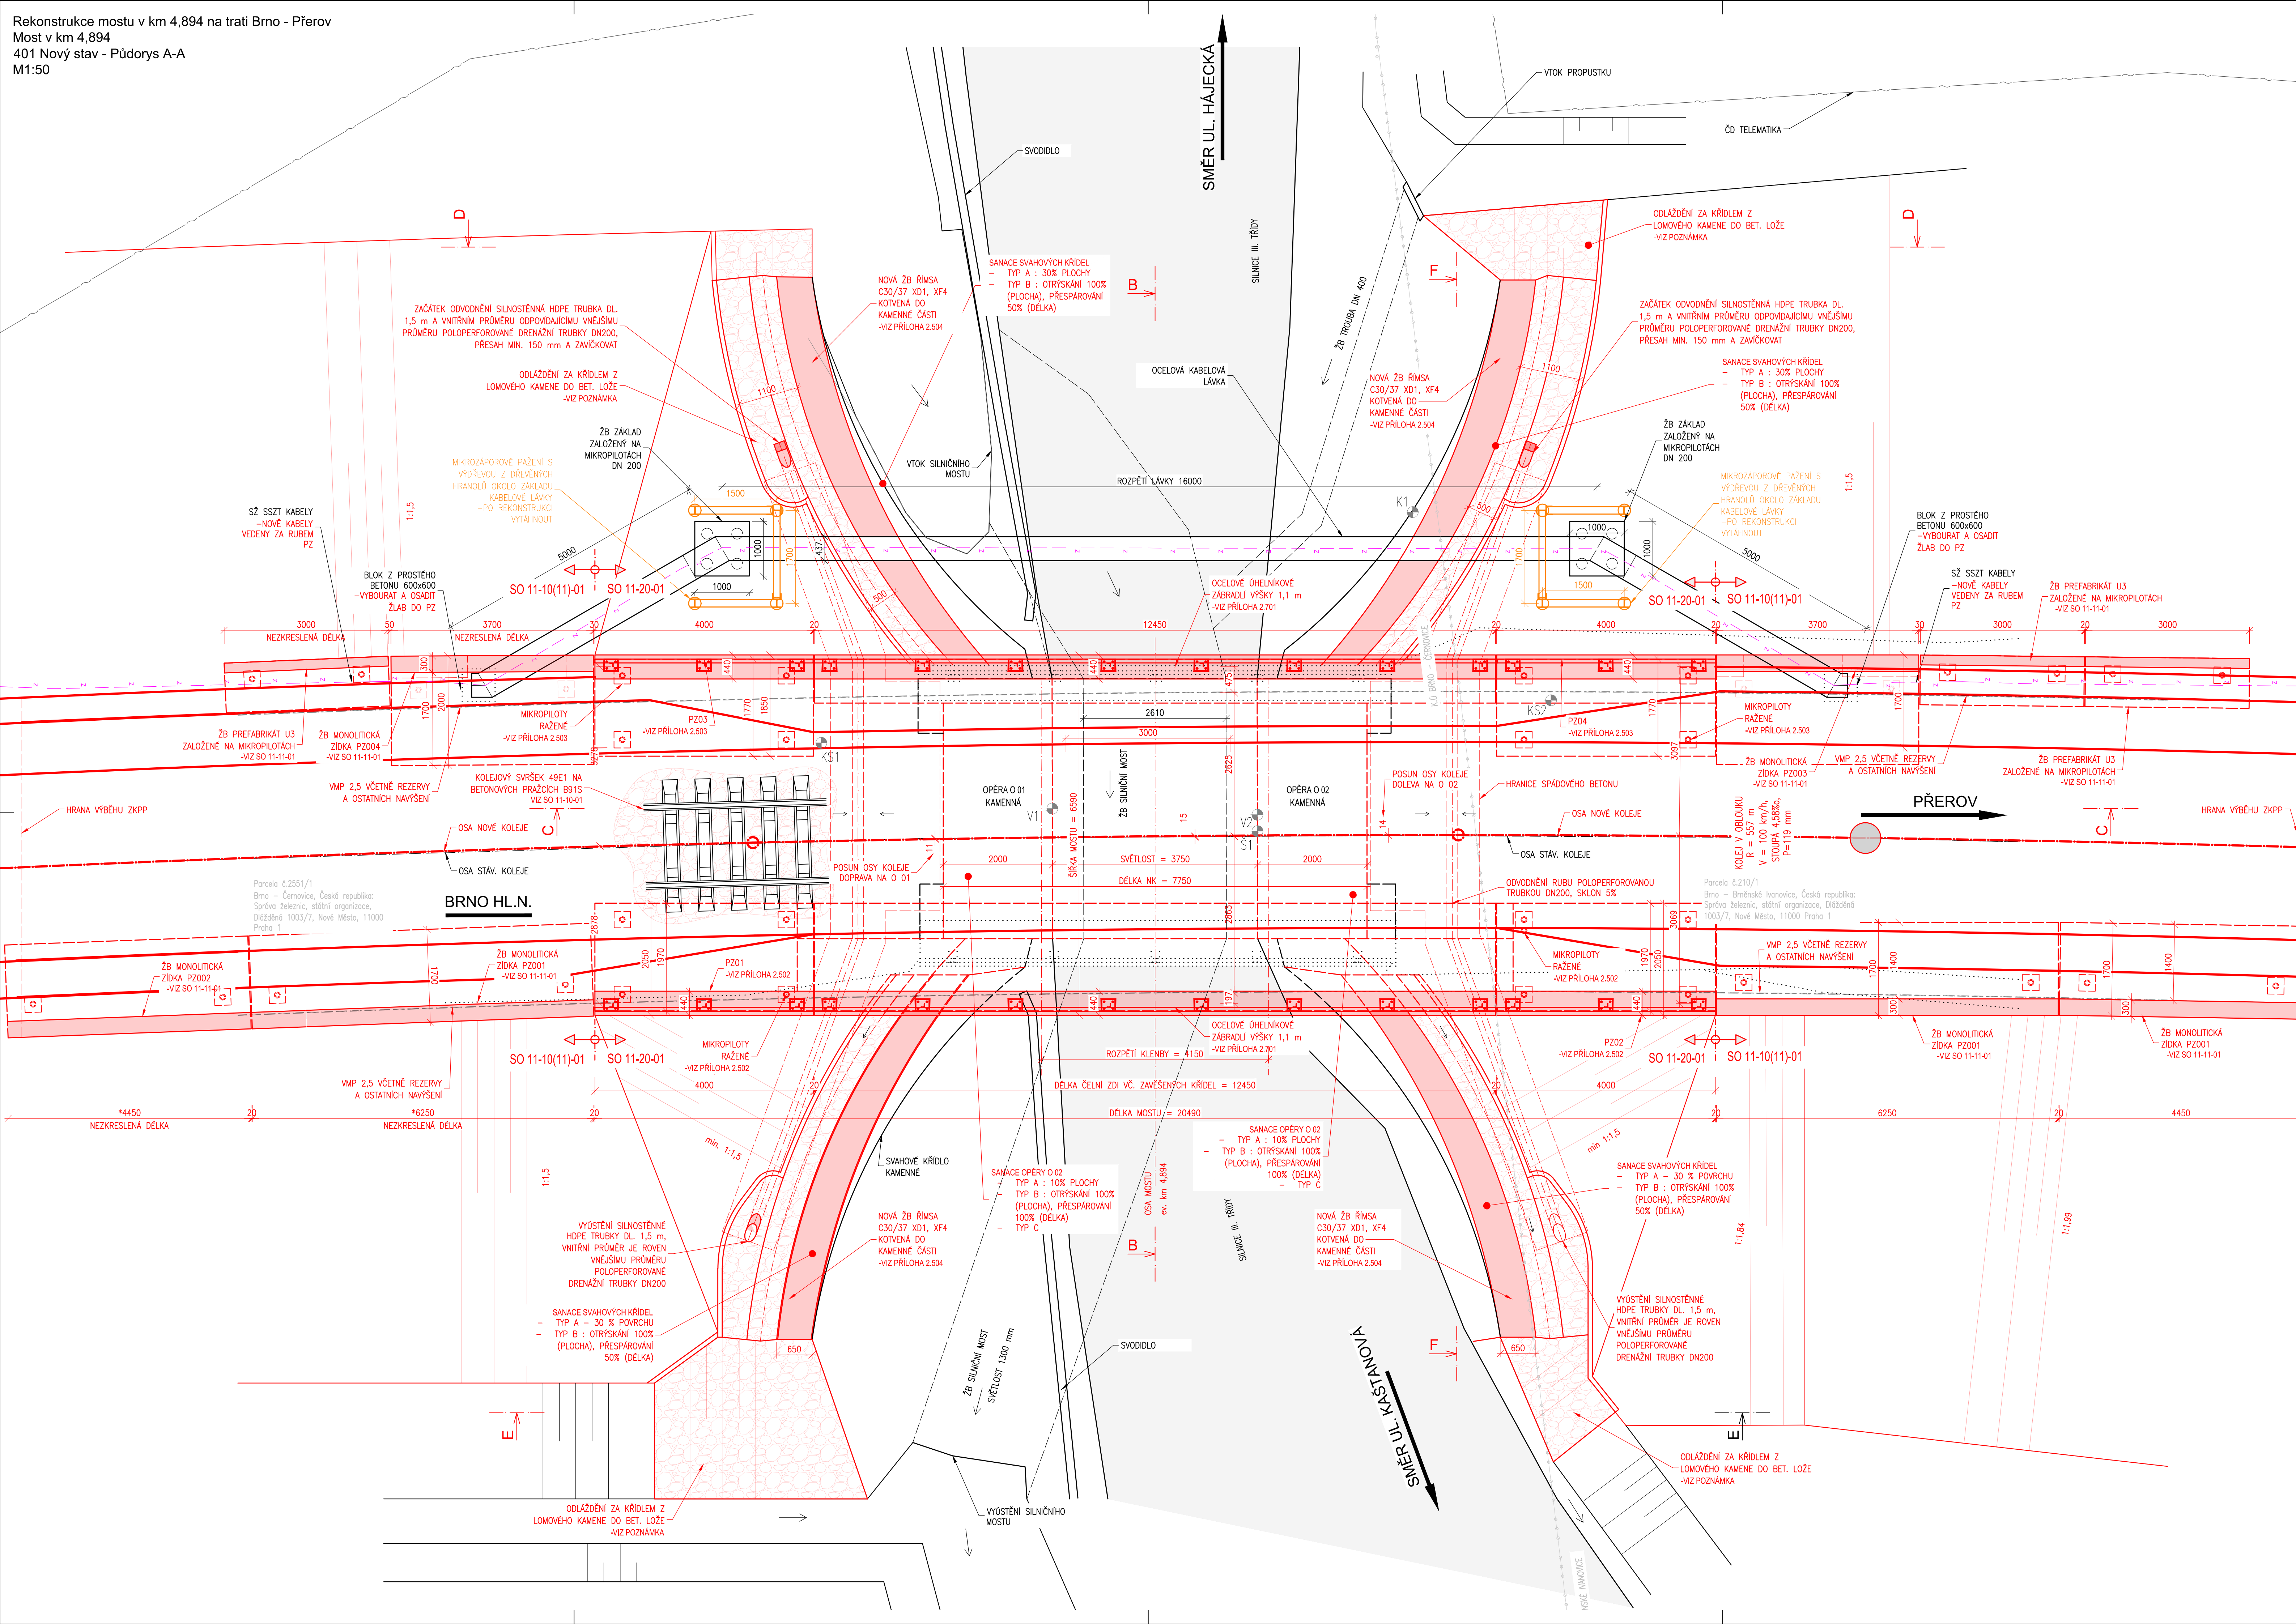
- LOMOVÝ KÁMEN, TL. 250 mm ULOŽENÝ DO
BETONOVÉHO LŐŽE TL. MIN. 150 mm. PRO DLAŽE
SE POUŽÍJE JAKO PODKLAD SUCHÝ BETON, NA
VYPLNĚNÍ SPÁR CEMENTOVÁ MALTA MC25 - XF3.
VYPLNĚNÍ SPÁR MALTOU BUDE PROVEDENO NA
CELOU VÝŠKU SPÁRY MEZI KAMENY. ODLAŽDĚNÍ
BUDE UKONČENO PRAHY DLE MVL 649 A
OBRUBNÍKY

- RUBY OPĚR A PŘILEHLÉ OBLASTI BUDOU ODVODNĚNY POMOCÍ 2/3 PERFOROVANÉ DRENAŽNÍ TRUBKY DN200. TRUBKA BUDE ULOŽENA V JEDNOSTRANNÉM PŘÍČNÉM SKLONU 5 %. OBLAST VÝSTU A VÝSTUKU BUDE ODLAŽENA LOMOVÝM KAMENEM ULOŽENÝM V BETONOVÉM LOŽÍ (VIZ NAHOŘE). TRUBKA BUDE NA VÝSTUKU OPATŘENA VÍČKEM A NA VÝSTUKU BUDE TRUBKA SÉRIZOVÁNA I ROVINY SVAHU. DRENAŽNÍ TRUBKY BUDOU V OBLASTI JEJICH UKONČENÍ VLOŽENY DO SILNOSTĚNNÝCH HDPE TRUB, JEJICHŽ VNITŘNÍ PRŮMĚR BUDE ODPOVÍDAT VNĚJŠÍMU PRŮMĚRU ODPOVÍDAJÍCÍ POLOPERFOROVANÉ TRUBKY.

SANACE A: REPROFILACE (PŘEZDĚNÍ) KAMENNÝCH POVRCHŮ

- ODSTRANĚNÍ ZNEHODNOCENÝCH NEBO UVOLNĚNÝCH ČÁSTÍ LICOVÉHO ZDIVA
- LOKÁLNÍ OČIŠTĚNÍ POŠKOZENÉHO MÍSTA
- DOZDĚNÍ UVOLNĚNÝCH A CHYBĚJÍCÍCH ČÁSTÍ DO AKTIVOVANÉ CEMENTOVÉ MALTY MC50
- HLOUBKOVÉ PŘESPÁROVÁNÍ OBLASTI OKOLO POŠKOZENÉHO MÍSTA
