| MODERNIZACE TRATI PLZEŇ - DOMAŽLICE ST. HRANICE SRN,<br>4. STAVBA, ÚSEK DOMAŽLICE (MIMO) - ST. HRANICE SRN<br>SO 43-20-02<br>ŽELEZNIČNÍ MOST V EV. KM 182,950 | | | | MĚŘÍTKO | - |
| SO 43-20-02 ŽELEZNIČNÍ MOST V EV. KM 182,950 | | | | <b>E.1.4.</b> | |

- 1    TECHNICKÁ ZPRÁVA
- 2    SITUACE
- 3    VÝKRES STÁVAJÍCÍHO STAVU
- 4    PŮDORYS - NOVÝ STAV
- 5    PODÉLNÝ ŘEZ V OSE KOLEJE - NOVÝ STAV
- 6    PŘÍČNÉ ŘEZY - NOVÝ STAV
- 7    POHLED - NOVÝ STAV

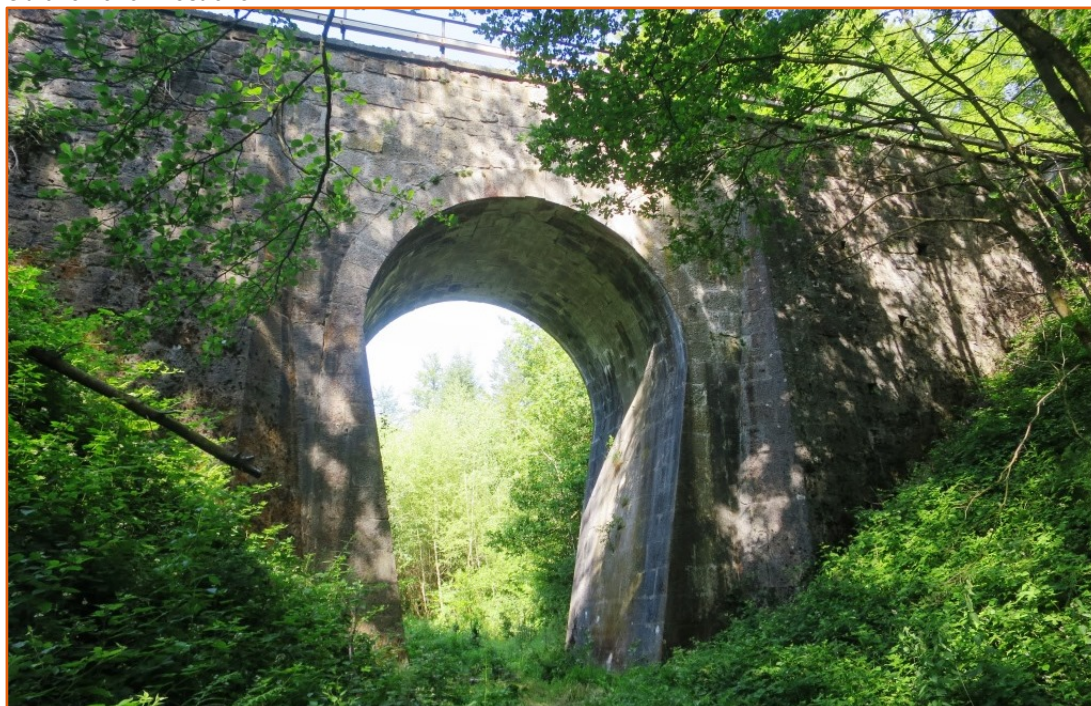
Obrázek č. 6: Most č. 5

Most byl realizován v roce 1882 a založen byl na plošných základech. Má 27,60 m na délku, 6,80 m na šířku a vysoký je 12,0 m. Rekonstrukce zde nebyla provedena. Výplně spár v okolí čela a opěr jsou zde částečně zcela zvětralé, rozpukané, případně zcela chybí. Jsou na nich přítomné zakořeněné nálety okolitých porostů a mech. Mostem protéká lesní potok s průtokem v době prováděných prací cca do 0,5 l/s. Koryto potoka je upraveno betonovým rigolem.

Most byl realizován v roce 1882 a založen byl na plošných základech. Má 27,60 m na délku, 6,80 m na šířku a vysoký je 12,0 m. Rekonstrukce zde nebyla provedena. Výplně spár v okolí čela a opěr jsou zde částečně zcela zvětralé, rozpukané, případně zcela chybí. Jsou na nich přítomné zakořeněné nálety okolitých porostů a mech. Mostem protéká lesní potok s průtokem v době prováděných prací cca do 0,5 l/s. Koryto potoka je upraveno betonovým rigolem.

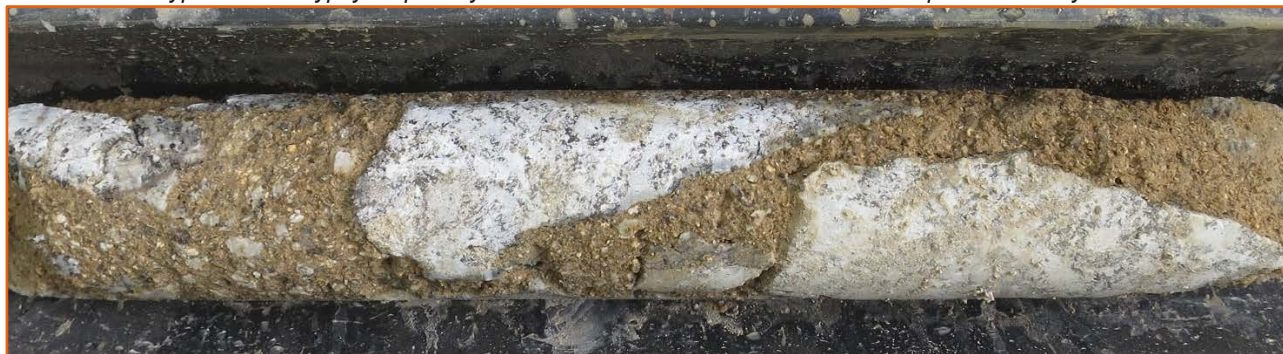
Obrázek č. 7: Výplň zdiva – sypký a opadavý materiál charakteru stmeleného hlinitého písku s drobným šterkem

Materiál tvořící výplň zdiva u granitu je opadavý a sypký, charakteru stmeleného sv. hnědožlutého hlinitého písku s drobným šterkem. Materiál tvořící výplň zdiva u amfibolitu byl charakteru jemnozrnné malty, která na puklinách tvořila pouze nepatrné povlaky. Pro odběr vzorků pro odzkoušení pevnosti v tlaku výplně spáry byl její charakter nedostačující.

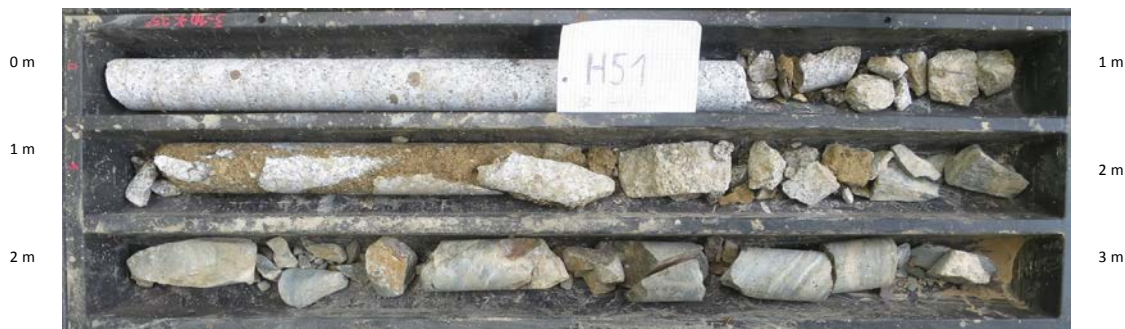
# MOST 5 VRT H51 (jižní opěra) km km 182,950

Úklon: horizontální, Vrtná souprava: Cedima 3/5M, Dia 76 mm, Datum: 1.6.2017, délka :3,00 m  
Dokumentoval: Kollár, Vrtal: IGHG s.r.o.

0,00 - 0,75 ZDIVO - granit, hrubozrnný až porfyrický, zdravý, šedý, s pevností R2(R1)

Hloubku založení a tloušťku jižní opěry ověřily průzkumné sondy **Š51** a **H51**. Předpokládaná základová spára byla navrtaná v úrovni 2,32 m od ústí vrtu (464,33 m n. m.). Byla zde zastižena

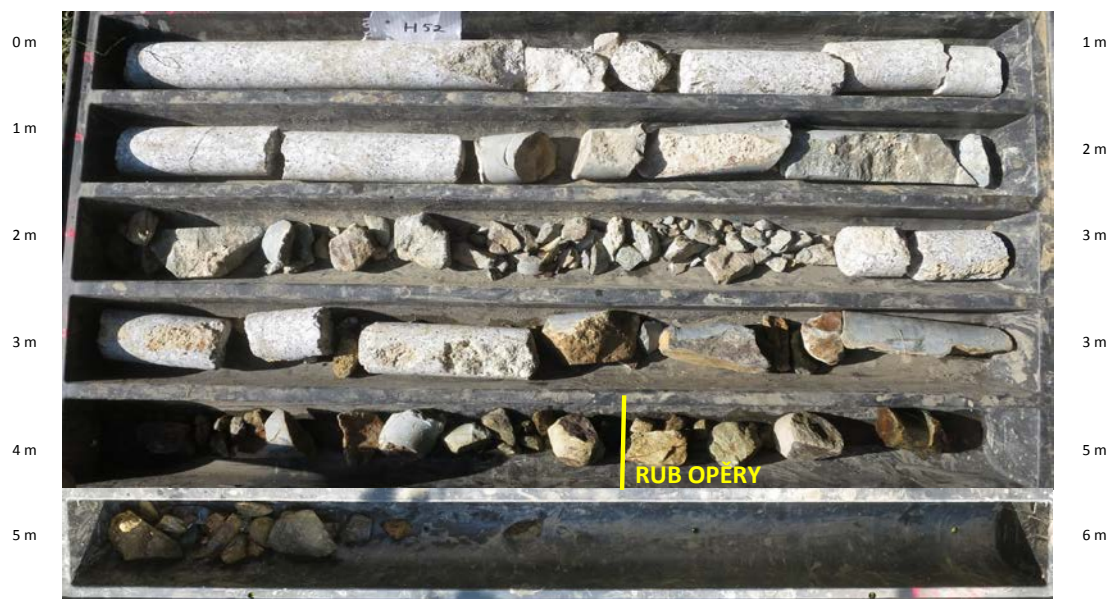
# MOST 5 VRT H52 (severní opěra) km 182,950

Úklon: horizontální, Vrtná souprava: Cedima 3/5M, Dia 76 mm, datum: 1.6.2017, délka: 5,20 m  
Dokumentoval: Kollár, Vrtal: IGHG s.r.o.

0,00 - 1,40 ZDIVO - granit, hrubozrný až porfyrický, zdravý, šedý, s pevností R2(R1)

**VZORKY** pro odzkoušení pevnosti v tlaku spáry **nedostačující** - spára na zdive tvoří jen povlaky

**POZN.** dle zdělení vrtmistra, ve vrtu proudil vzduch

Hloubku založení a tloušťku jižní opěry ověřily průzkumné sondy **Š52** a **H52**. Předpokládaná základová spára byla navrtaná v úrovni 2,50 m od ústí vrtu (464,12 m n. m.). ZS je zde však pouze orientační. Vrtání zde bylo vzhledem k hrozbě havárie předčasně ukončeno (dle sdělení vrtmistra docházelo k vypadávání úlomků hornin za jádrovku a bylo pak problematické ji vytáhnout ven). Od úrovně 2,50 m byly navrtány pouze úlomky amfibolitu do vel. 3 – 4 cm, které neobsahovaly žádné viditelné spáry. Lze se proto domnívat, že se může jednat o podkladovou vrstvu pod základem.

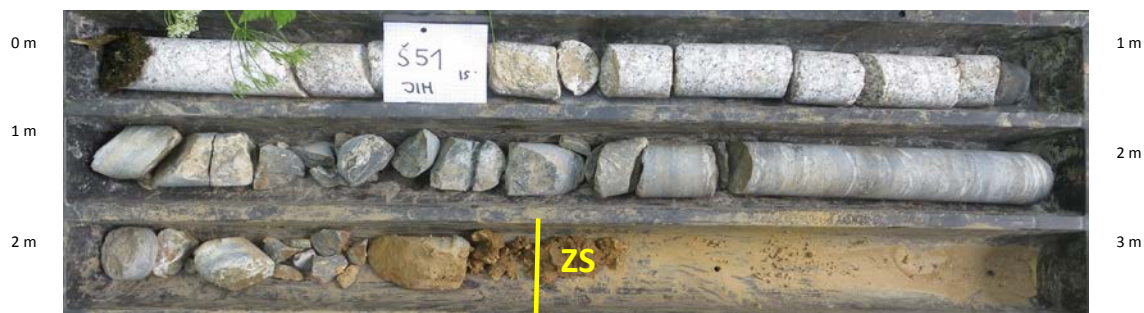
# MOST 5 VRT Š51 (jižní opěra) km 182,950

Úklon: **15 st**, Vrtná souprava: Cedima 3/5M, Dia 76 mm, 1.6.2017, hloubka 2,50 m

0,95 - 2,40 ZDIVO - amfibolit, střednězrný až hrubozrný, zdravý až navětralý, zelenošedý, s pevností R1 (R2)

2,40 - 2,50 **ZS** - hlína sv. hnědá, písčitá, s drobným štěrkem

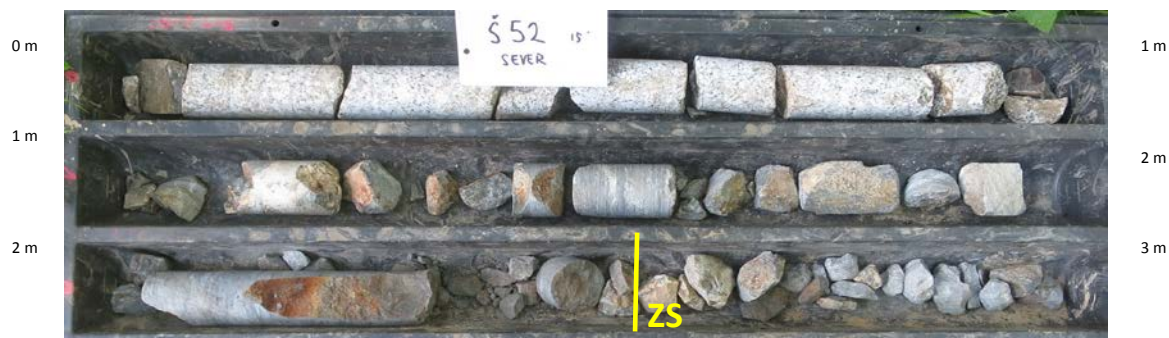
# MOST 5 VRT Š52 (severní opěra) km 182,950

Úklon: **15 st**, Vrtná souprava: Cedima 3/5M, Dia 76 mm, 1.6.2017, hloubka 3,00 m

**POPIS** 0,00 - 1,00 ZDIVO - Granit, hrubozrnný až porfyrický, zdravý, šedý, s pevností R2(R1), rozpukaný

1,00 - 3,00 ZDIVO - Amfibolit, střednězrnný až hrubozrnný, zdravý až navětralý, zelenošedý, s pevností R1 (R2), místy s povlaky spáry na puklinách, u bázi s úlomky do vel. 3-4 cm, bez spár, předpokladaná ZS - 2,50 m
