Název stavby/akce: **REKONSTRUKCE DOLNOLUČANSKÉHO
TUNELU V TRATI LIBEREC - HARRACHOV**

Název části: **SOUHRNNÁ TECHNICKÁ ZPRÁVA**

Označení části:
B

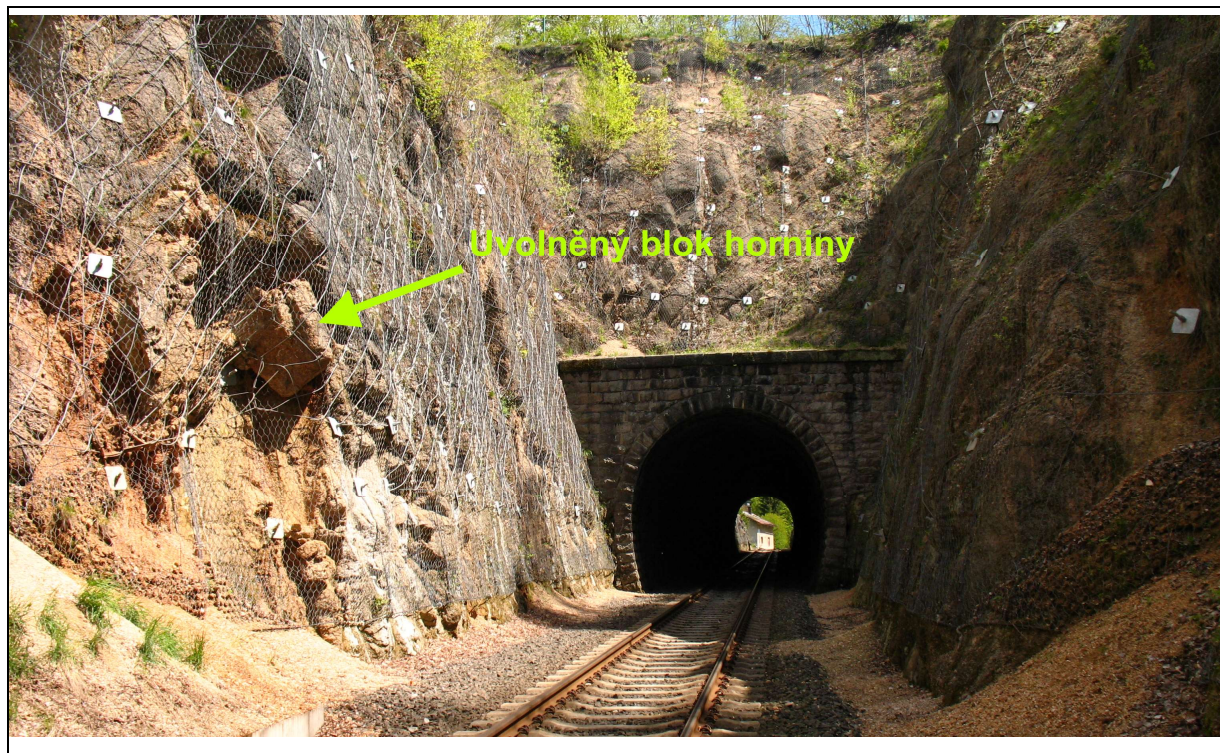
Obr. 1 Zajištění skalních zářezů a uvolněný blok horniny

Zájmové území se nachází v extravilánu v blízkosti města Lučany nad Nisou. Trať je vedena částečně na železničním náspu, částečně ve skalních zářezích, které přecházejí do vlastního tunelu. Ten byl vyražen na přelomu 19. a 20. století klasickou tunelovací metodou. Trať společně s tunelem byla uvedena do provozu v roce 1894. Stabilita výrubu tunelu byla zajištěna obezdívkou ze žulových kvádrů. Vzhledem k výšce nadloží a drenážní funkci tunelu lze očekávat zhoršení geotechnických podmínek vlivem průsaků povrchové vody do tunelu a zmrazovacích cyklů závislých na podnebí a lokalitě, ve které se tunel nachází. Svahy skalního zářezu vykazují rovněž známky eroze a v roce 2015 byly společně s rekonstrukcí železničního svršku stabilizovány vysokopevnostními ocelovými sítěmi uchycenými do horninového masivu svorníky (SN kotvami). K rozpad horninového masivu dochází podél diskontinuit. Velikost uvolněných bloků horniny a zachycených v ocelových sítích je zřejmá z fotodokumentace z místního šetření (viz Obr. 1).

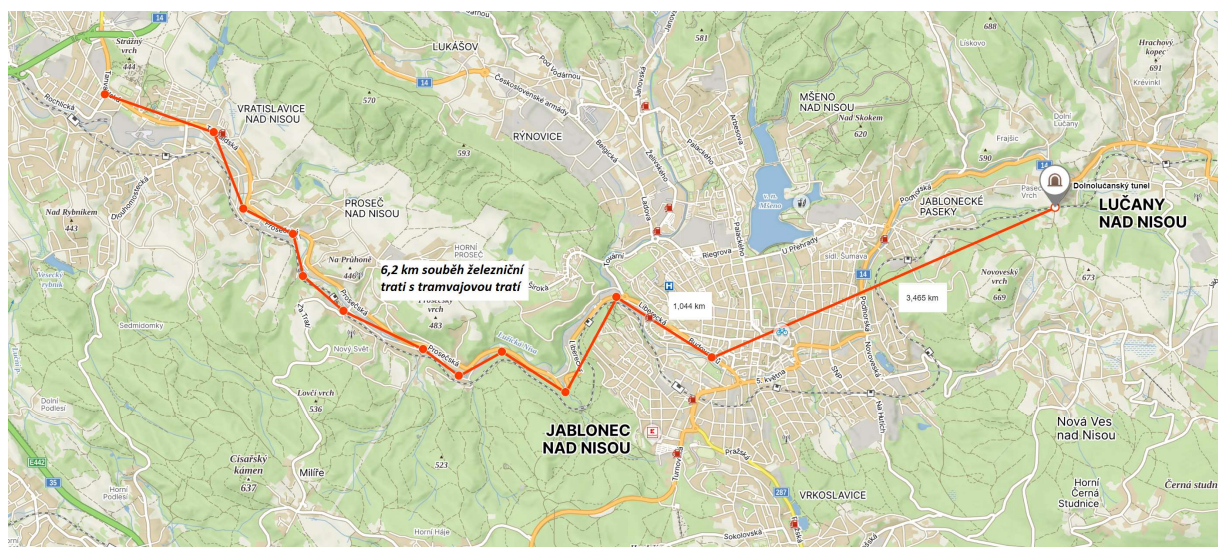
Obr. 3 Souběh tramvajové a železniční trati

Za pozornost stojí souběh dotčené železniční trati z Liberce do Jablonce nad Nisou v délce cca 6 km, zejména, pokud je tramvajová trať vedena po trati s ocelovými pražci.

Na základě zjištěných skutečností byl zpracován pro danou stavbu základní korozní průzkum, byt zdroje bludných proudů se nachází na hranici zájmového území ve smyslu S13 a ČSN 03 08372.

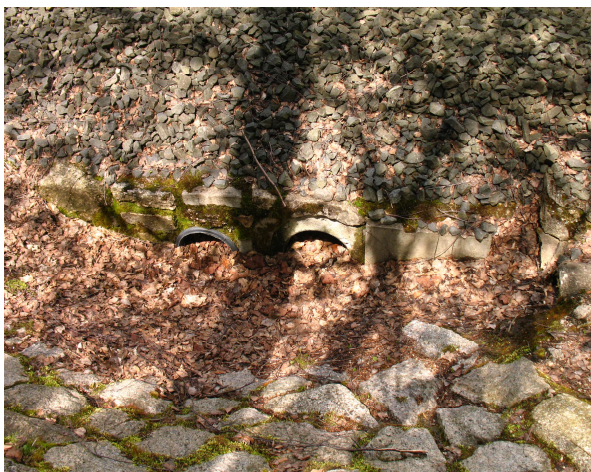
Pohled na ústí dvou trub pod šterkovým ložem

Obr. 4 Propustek km 17,722 328 stávající stav

Na skupině fotografií na Obr. 4 je vidět stav propustku před vjezdovým portálem v žkm 17,722 328 (evidenční km 17,718), který tvoří dvě trouby DN 300. K ústí propustku přitéká voda potrubím od vjezdového portálu tunelu betonovými troubami situovanými pod drážním příkopem. Na protější tratě nelze vyústění propustku lokalizovat. Buď je zaústěný do prefabrikovaného žlabu, nebo voda z propustku vytéká další plastovou trubicí, která je umístěna pod prefabrikovaným žlabem. Trubní propustek je zanesen listím i úlomky zvětřelé horniny, které přes zajištění vysokopevnostními sítěmi opadávají ze stěn předportálového zářezu a jsou spolu s vodou unášeny k propustku.

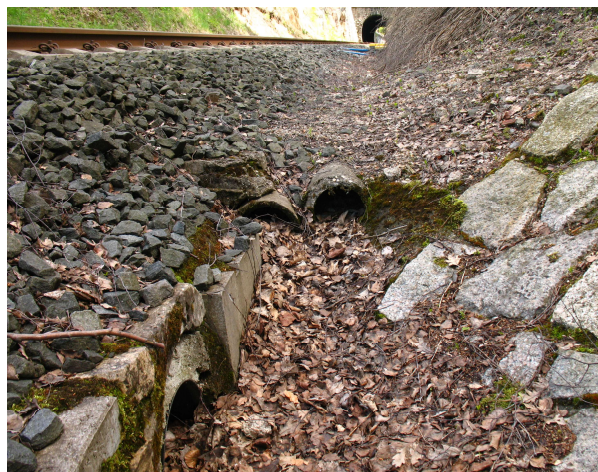
Pohled od propustku k vjezdovému portálu

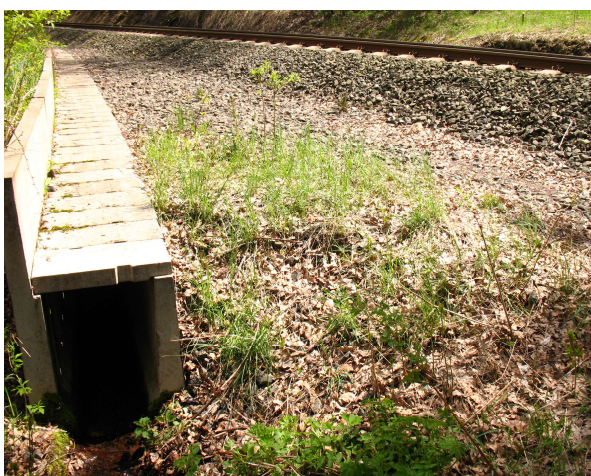
Prefabrikovaný žlab na protější straně tratě

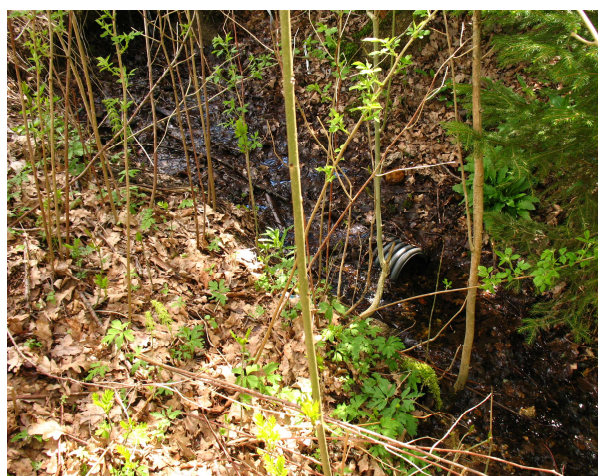
Další potrubí pod prefabrikovaným žlabem

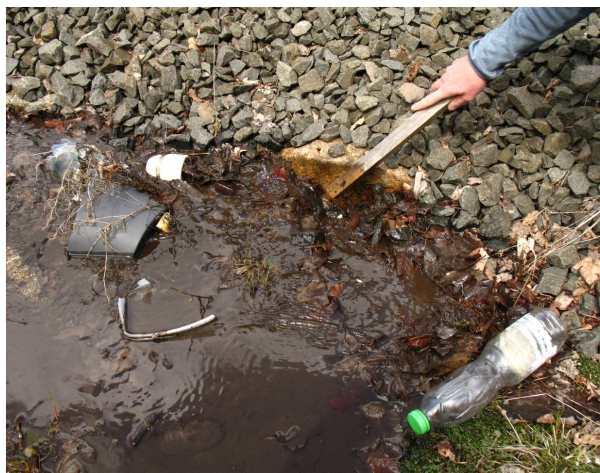
Zanesený vtok propustku

Obr. 5 Propustek v km 18,007 021 stávající stav

Propustek v km 18,007 021 je v horším stavu, než propustek před vjezdovým portálem. Troubu propustku lze pouze tušit v místě, kde se voda ztrácí v nánosech splavených nečistot. Technické řešení bude obdobné, jako v případě propustku před vjezdovým portálem. Stávající stav ukazují fotografie na Obr. 5

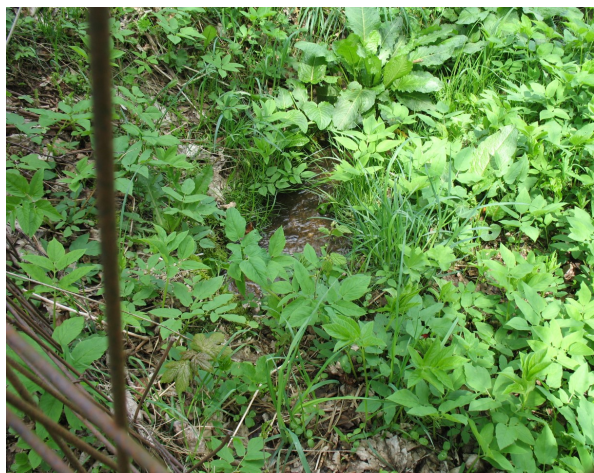
Výtok z propustku se ztrácí ve vegetaci

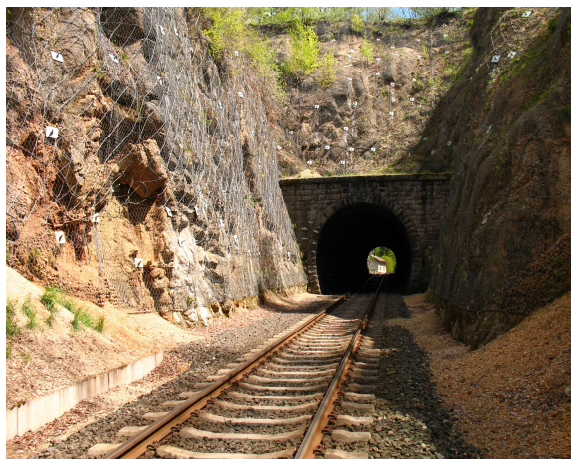
Obr. 6 Vjezdový portál se skalním zářezem

V oblasti před portály prosakující voda a mrazové cykly destabilizují skalní bloky, které jsou v současné době zajištěny vysokopevnostními sítěmi a horninovými svorníky. Přesto dochází ke splavování degradované horniny do prostoru před portály. Situaci před portály ukazují Obr. 6 a Obr. 7

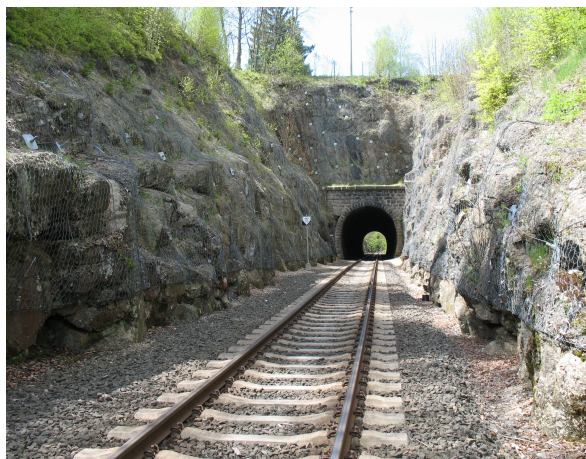
Obr. 7 Výjezdový portál se skalním zářezem

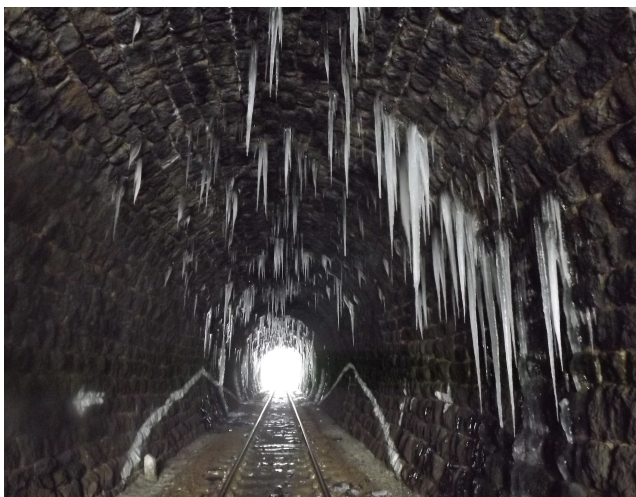
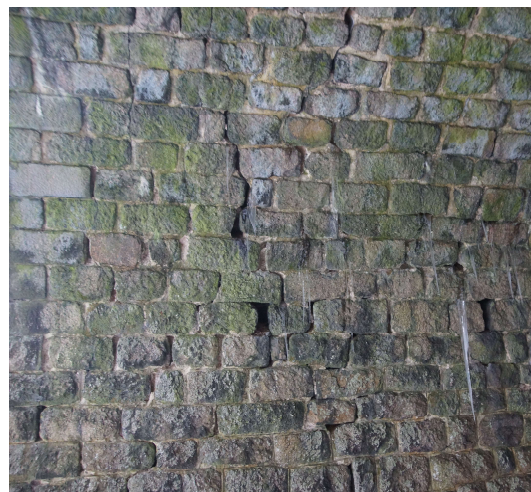
Obr. 8 Průsaky - tvorba rampouchů a otevřené trhliny v obezdívce

Tunelový objekt je z hlediska zajištění bezpečnosti provozu v nevyhovujícím stavu. Výrazným rizikem je nefunkční hydroizolační systém a průsaky podzemní vody do prostoru tunelu. Vzhledem k malé výšce nadloží nad tunelem a rozpukání horninového masivu dochází k výrazné dotaci podzemní vody srážkovou vodou z povrchu území. Průsaky vody do tunelu způsobují obecně degradaci kamenné obezdívky, uvolňování spár a v zimním období tvorbu rampouchů a ledopádů (viz Obr. 8). Sanace průsaků je prakticky nemožná s ohledem na charakter poškození hydroizolačního systému i spár mezi kamennými bloky tunelové obezdívky.

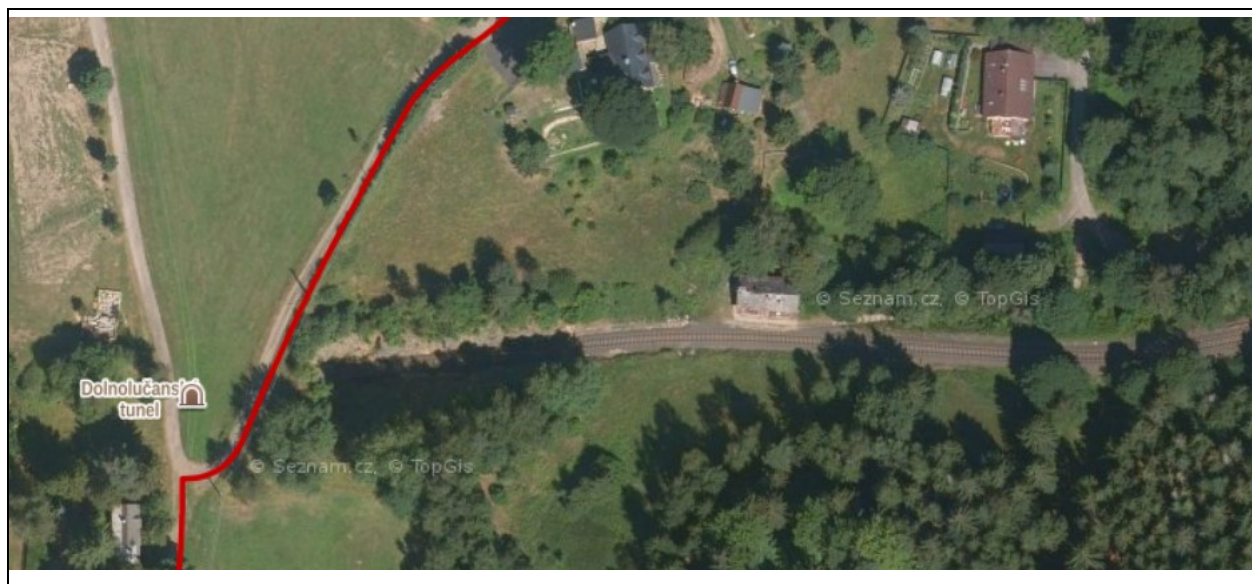
Obr. 9 Situace v oblasti výjezdového portálu a přístupu na zařízení staveniště

Vzhledem k morfologii terénu a charakteru liniové stavby vedené částečně tunelem je přístup na staveniště a k jednotlivým stavebním objektům omezen pouze na jeden přístup z prostoru před výjezdovým portálem – viz Obr. 9 a Obr. 10. Zásadní roli proto hraje časová a prostorová koordinace jednotlivých činností a stavebních postupů, aby nedošlo ke vzájemnému omezování jednotlivých etap výstavby.

Pro zařízení staveniště je určena plocha o výměře cca 400 m² v oblasti výjezdového portálu tunelu, ke které bude nutné ve stopě stávající přístupové cesty vybudovat zpevněnou staveništní komunikaci. Vjezd na staveniště po přístupové komunikaci je vyznačen na Obr. 9. Voda z prostoru stavby vytéká ze stávajícího trubního propustku v ev. km 18,001 na soukromý pozemek s číslem parcely 2652/17. Lze předpokládat, že stejným způsobem bude provedeno odvodnění staveniště. Před vypuštěním vody je nutné provést její úpravu podle požadavků hygienických předpisů a norem (sedimentace pevných částic, odloučení ropných produktů a případná úprava pH).

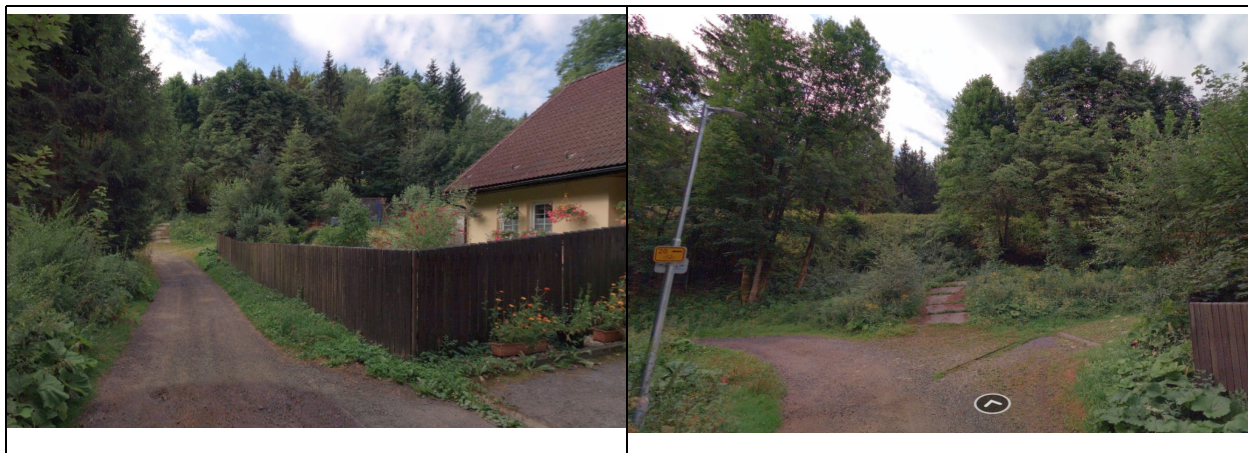
Obr. 10 Pohled na stávající přístupovou cestu k prostoru staveniště
