## **Oprava mostu v km 19,608 na trati Kácov – Světlá nad Sázavou**

MOST V KM 19,608

TECHNICKÁ ZPRÁVA

D.2.1.5.1.

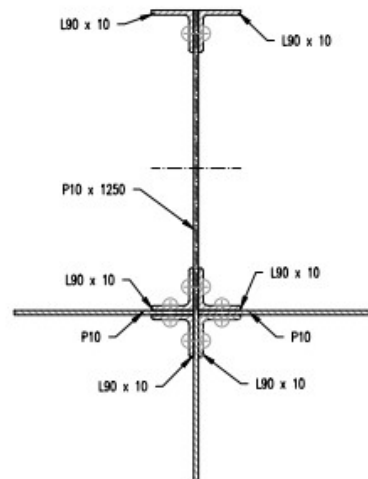
**FÁZE 0 - STAV PŘED ZESÍLENÍM**  
V MÍSTĚ STYČNÍKOVÝCH PLECHŮ - PŘED ZESÍLENÍM

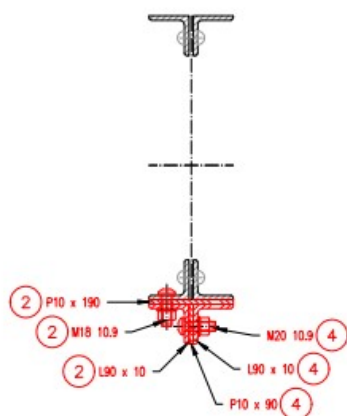
#### FÁZE 1 - VYZTUŽENÍ DOLNÍ PÁSNICE

MIMO STYČNÍKOVÉ PLECHY - VYZTUŽENÍ DOLNÍ PÁSNICE PŘÍČNÍKU

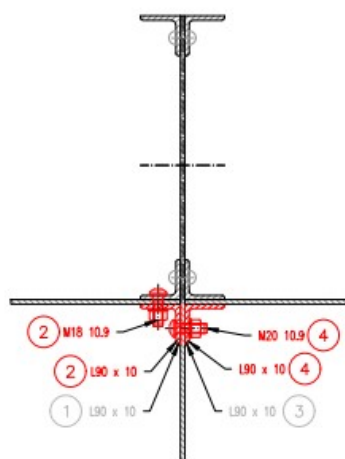
#### FÁZE 1 - VYZTUŽENÍ DOLNÍ PÁSNICE

V MÍSTĚ STYČNÍKOVÝCH PLECHŮ - VYZTUŽENÍ DOLNÍ PÁSNICE PŘÍČNÍKU

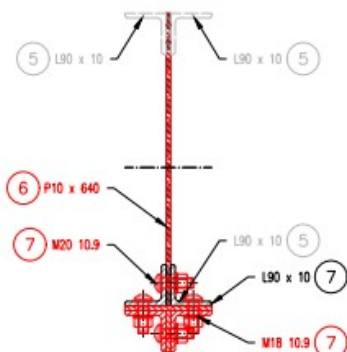
Během druhé fáze dojde k vyztužení stojiny příčnicku.

**FÁZE 2 - VYZTUŽENÍ STOJINY**  
 MIMO STYČNÍKOVÉ PLECHY - ZHOTOVENÍ STOJINY PŘÍČNÍKU

#### 5.7.1.3 Fáze 2 - Vyztužení stojiny příčnicku

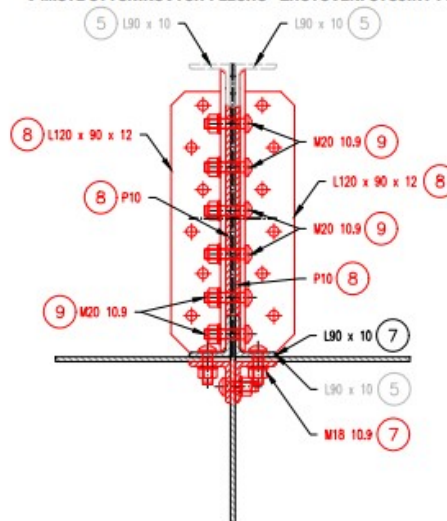
**FÁZE 2 - VYZTUŽENÍ STOJINY**  
 V MÍSTĚ STYČNÍKOVÝCH PLECHŮ - ZHOTOVENÍ STOJINY PŘÍČNÍKU

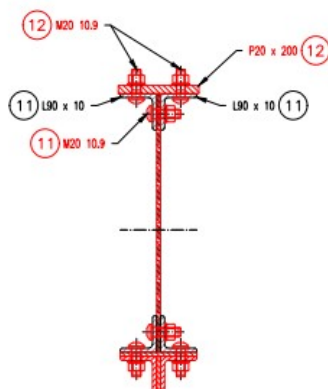
12 Zesílení horní pásnice příčnicku pomocí plechu P20x200.

**FÁZE 3 - ZESÍLENÍ HORNÍ PÁSNICE**  
 MIMO STYČNÍKOVÉ PLECHY - OSAZENÍ PODÉLNÍKU A ZHOTOVENÍ HORNÍ PÁSNICE

Během třetí fáze dojde k osazení podélníku a zhotovení zesílení horní pásnice příčnicku.

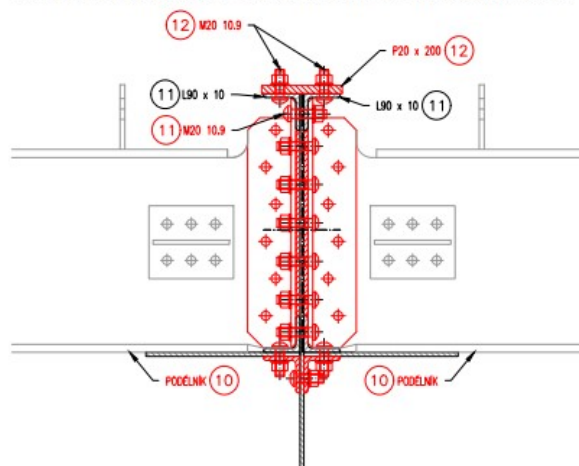
**FÁZE 3 - ZESÍLENÍ HORNÍ PÁSNICE**  
 V MÍSTĚ STYČNÍKOVÝCH PLECHŮ - OSAZENÍ PODÉLNÍKU A ZHOTOVENÍ HORNÍ PÁSNICE

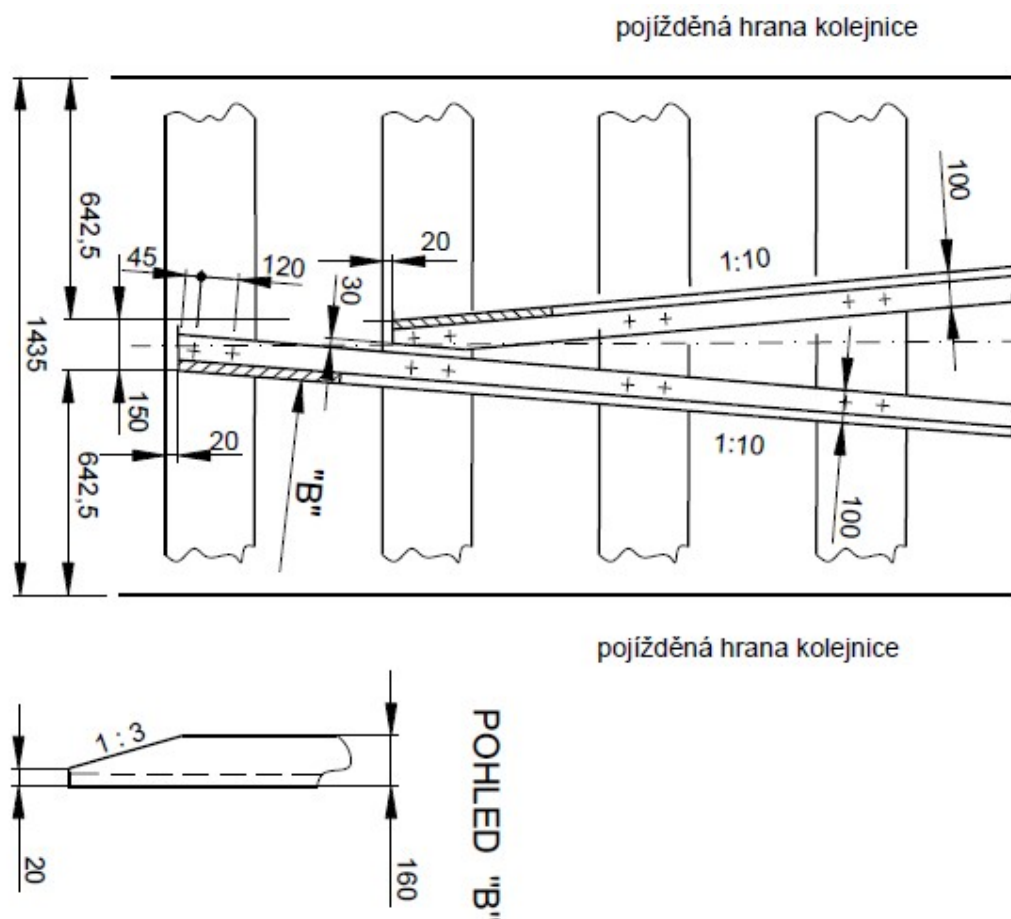
Pojistné úhelníky budou ponechány stávající. Spoje pojistných úhelníků v přechodu na nosnou konstrukci budou upraveny na šroubované v souladu s předpisem SŽDC S3. Ukončení pojistných úhelníků bude upraveno v duchu předpisu SŽDC S3.
