Název objektu:	Most v km 53,161			Označení zhotvitelu/komplexu: SO 20-01	
Název přílohy:	OK - sestava, řezy, detaily, výkaz			Číslo přílohy: 2 OS1	
Název dílčí části přílohy:				Paré:	
Kraj: Středočeský	Katastrální území: Slaný [749362]	TUDU: 0603			
Stupeň dokumentace: DUSP+PDPS	Datum zpracování: 10/2021	Fornály: 10M4	Měřítka: 1:25; 1:10		
Seznam pracujících: Zak.: Ústav: Projekt: Revize:					
[0][0][2][1][0][0][0][0] - [0][0][5][F]-[0][2][1][0][4] - [0][0][0][2][0][0][0][1] - A-X - [2]-[0][3][1]-[0][0][0]					
(Prostor pro další informace)

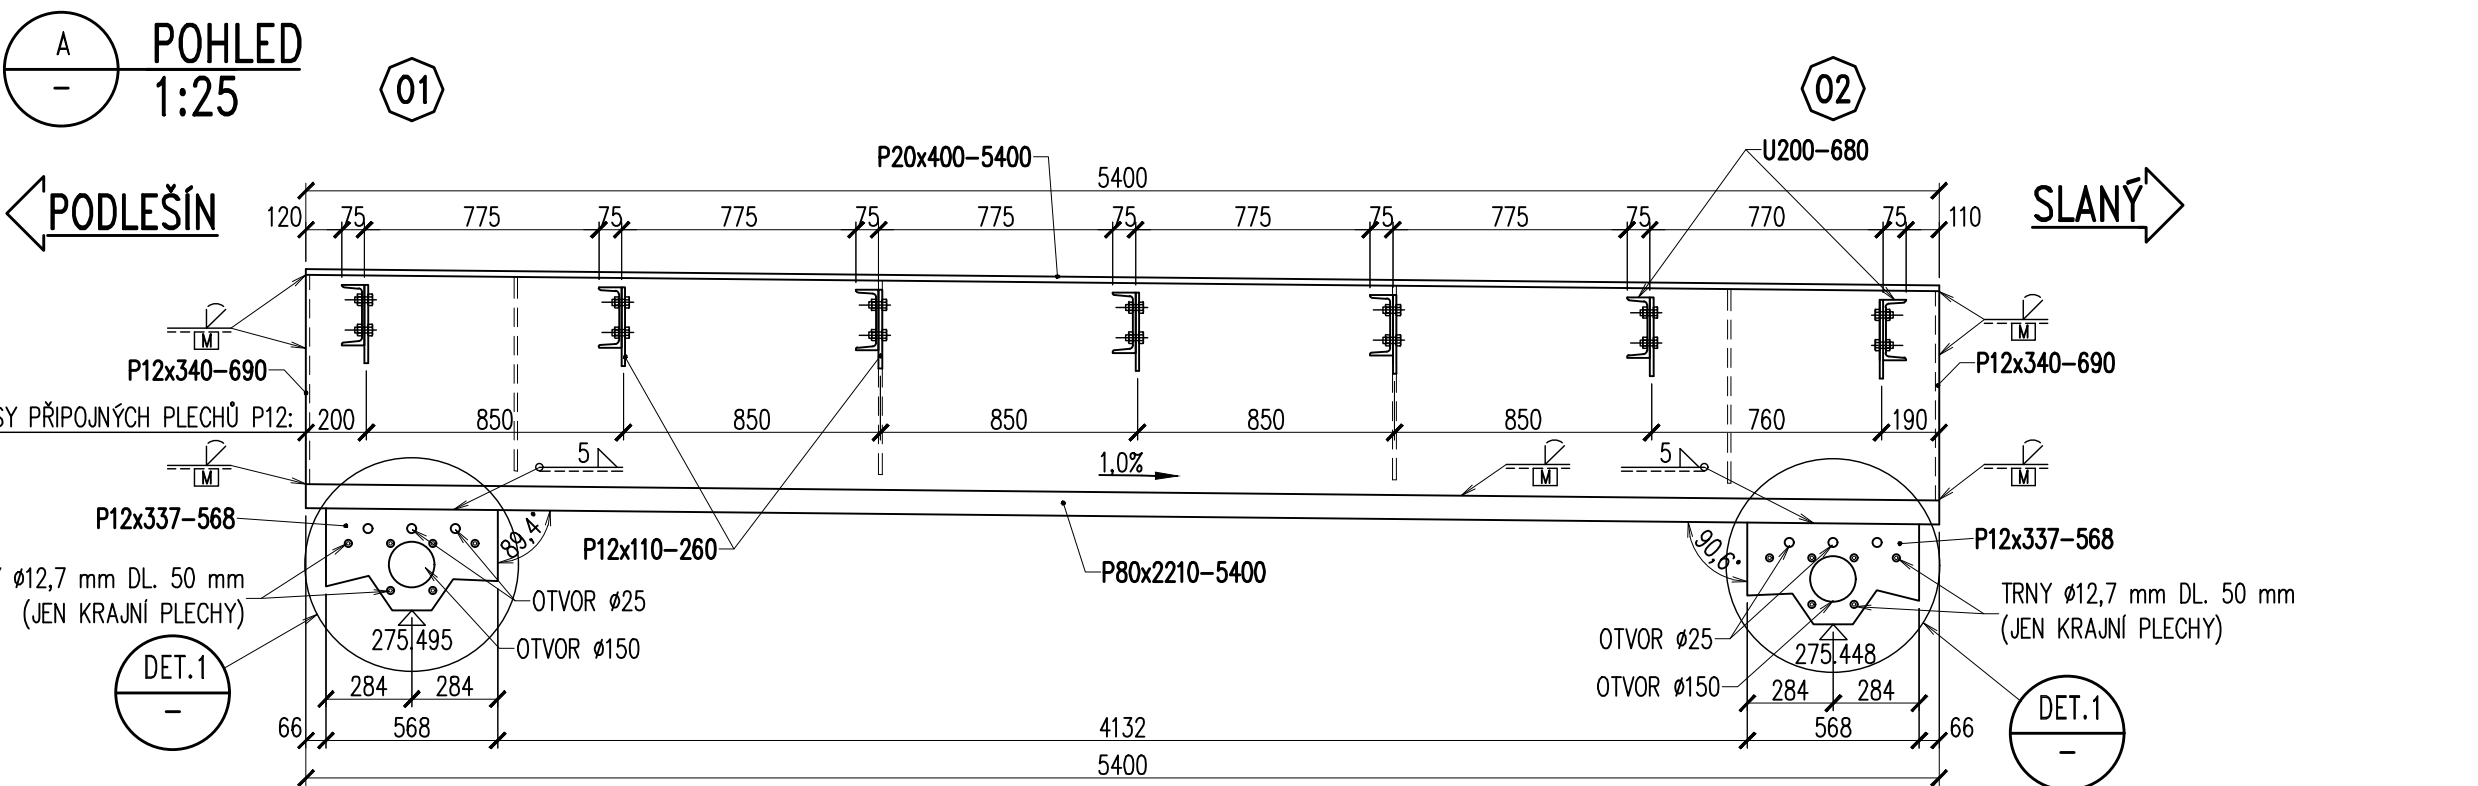
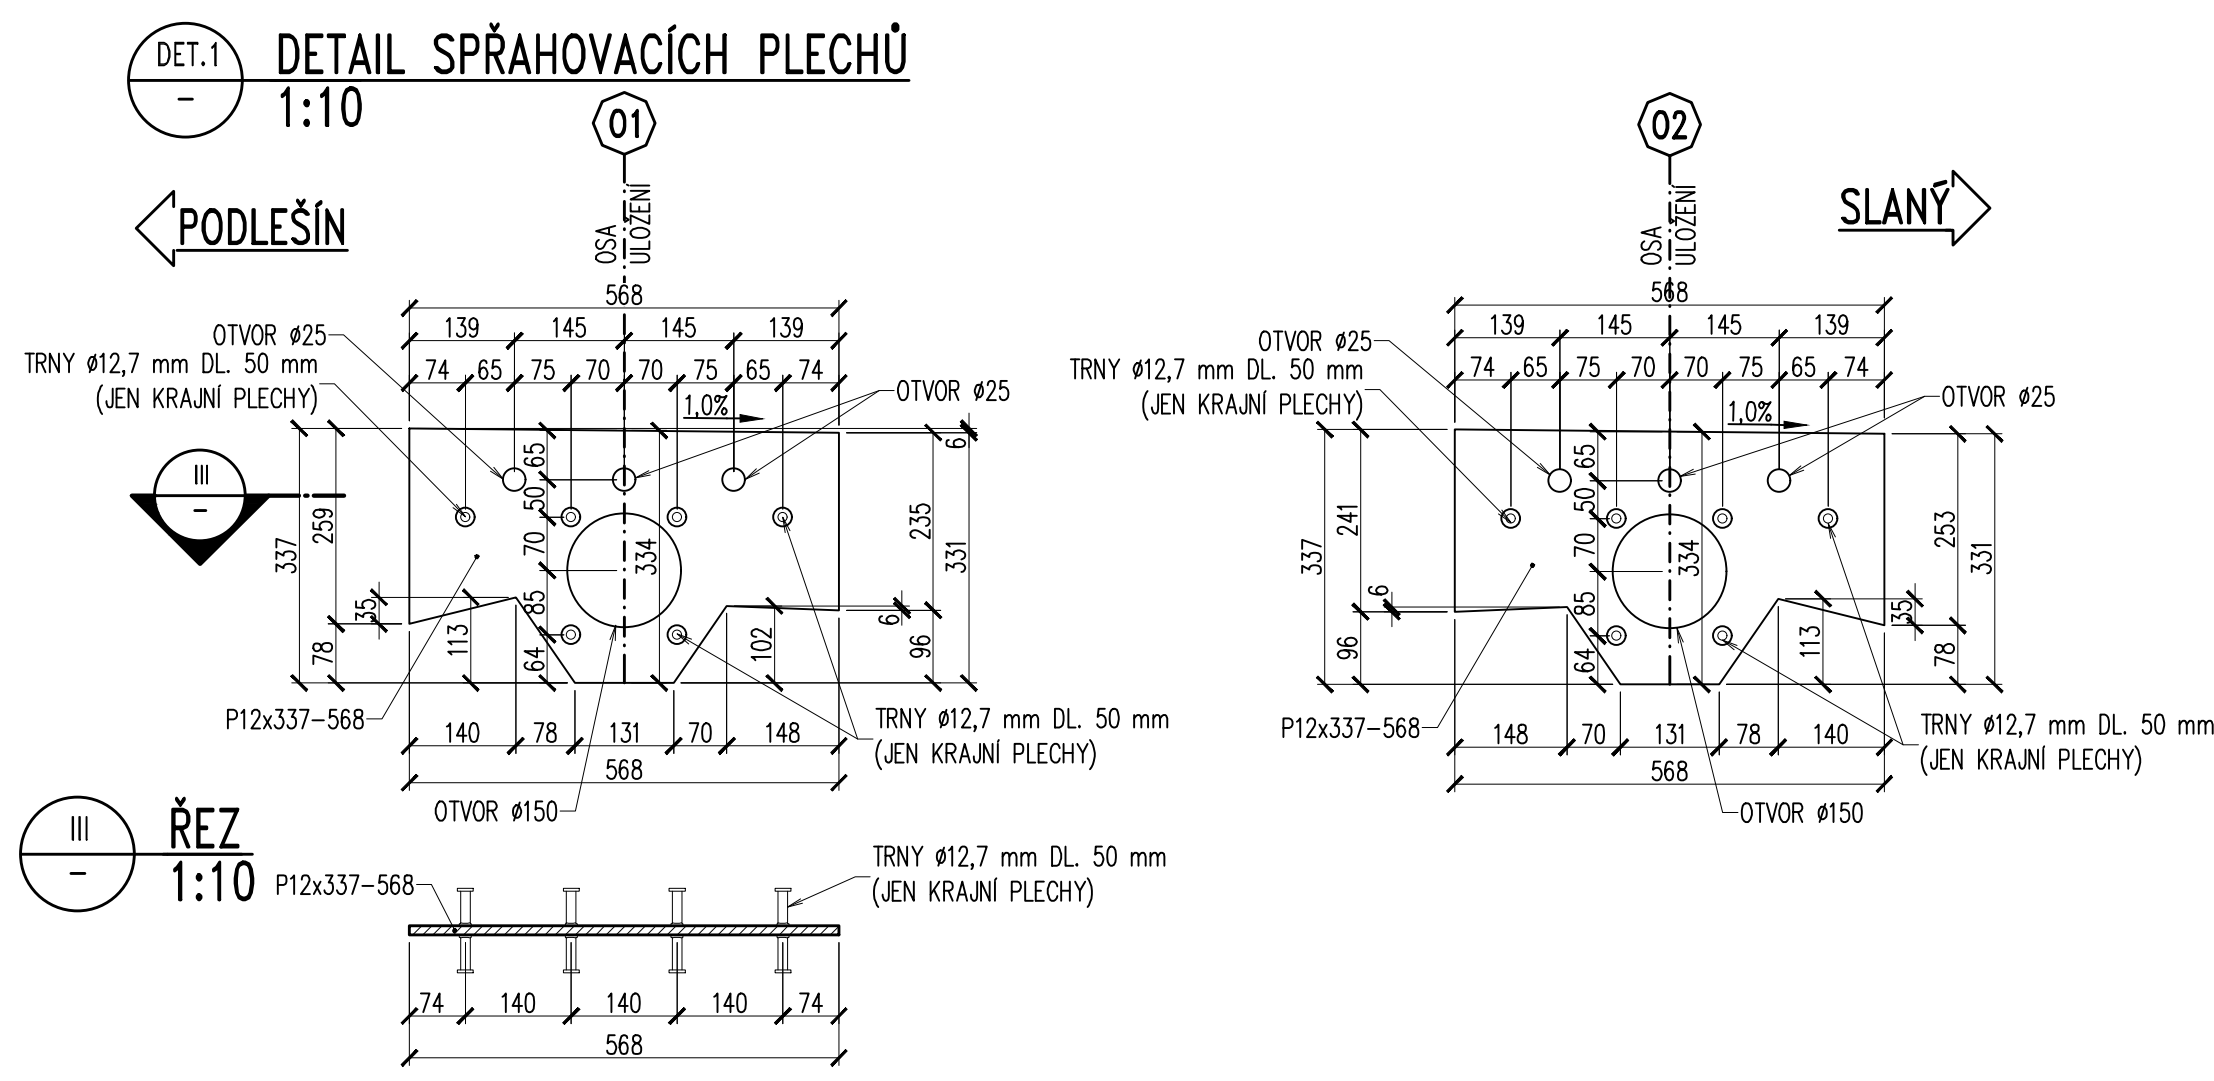
OCEL: S235 J2+N – TL. $t \leq 40$ mm
S275 NL – MOSTOVKA TL. 80 mm
S235 J0 – TYČE U

ŠROUBY: 8.8

SPŘAHOVACÍ TRNY: ISO 13918:2017 – SD2 –
