ZÁZNAM

z jednání projektové dokumentace ve stupni DUSP+ PDPS:

„Rekonstrukce mostu v km 53,161 a 53,910 na trati Podlešín – Slaný“

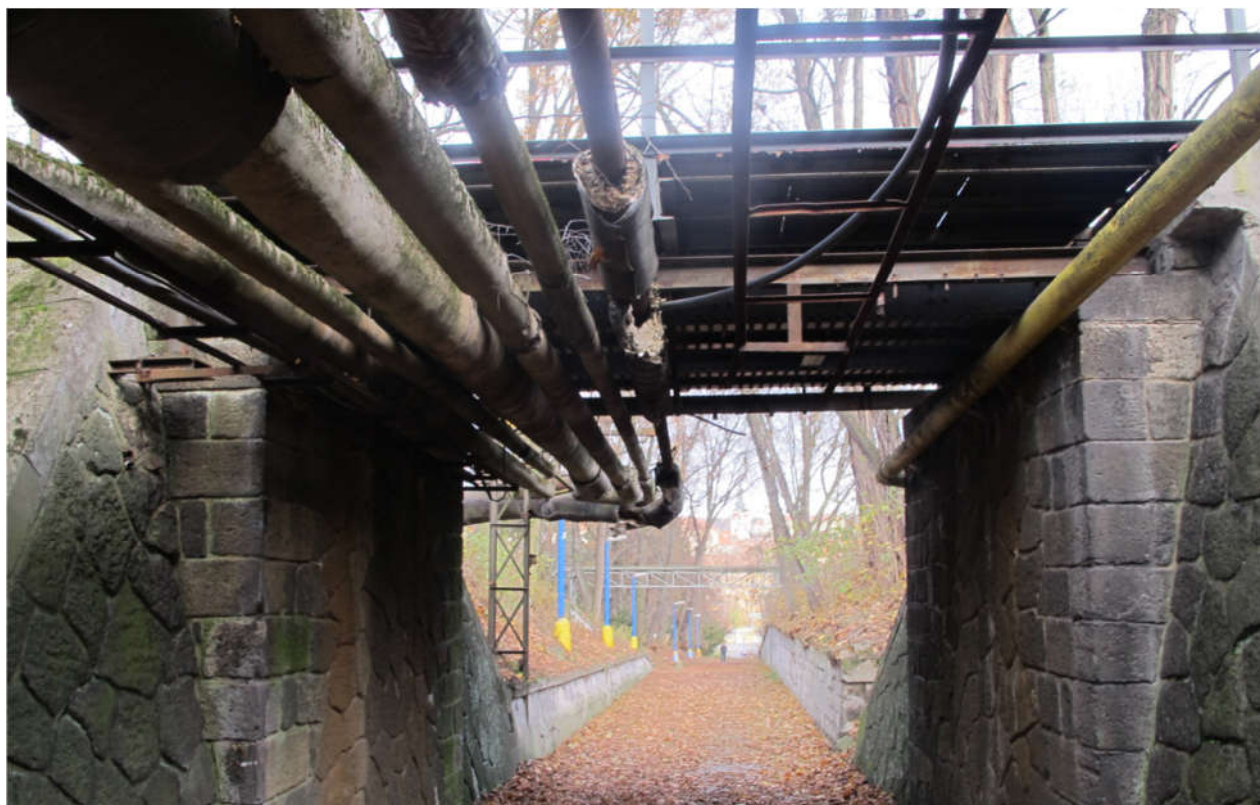
obr: současný stav

Most převádí železniční dopravu přes chodník pro pěší směřující do průmyslového areálu v intravilánu obce Slaný. Jedná se o neelektrifikovanou jednokolejnou trať Podlešín – Slaný v širé trati. 1 mostní otvor s kolmou délkou přemostění cca 4,04 m překonává 1 nosná konstrukce o rozpětí 4,59 m. Ocelová trámová plnostěnná nýtovaná konstrukce bez mostovky s dvojčitými nosníky. Opěry jsou kamenné tížné s kamennými úložnými prahy. Hodnocení mostu je stavebním stupněm K2/S2.

Kamenné opěry mostu budou ve vrchní části zaříznuty a odbourány na danou úroveň, následně budou osazeny nové železobetonové prefabrikované úložné prahy a křídla.

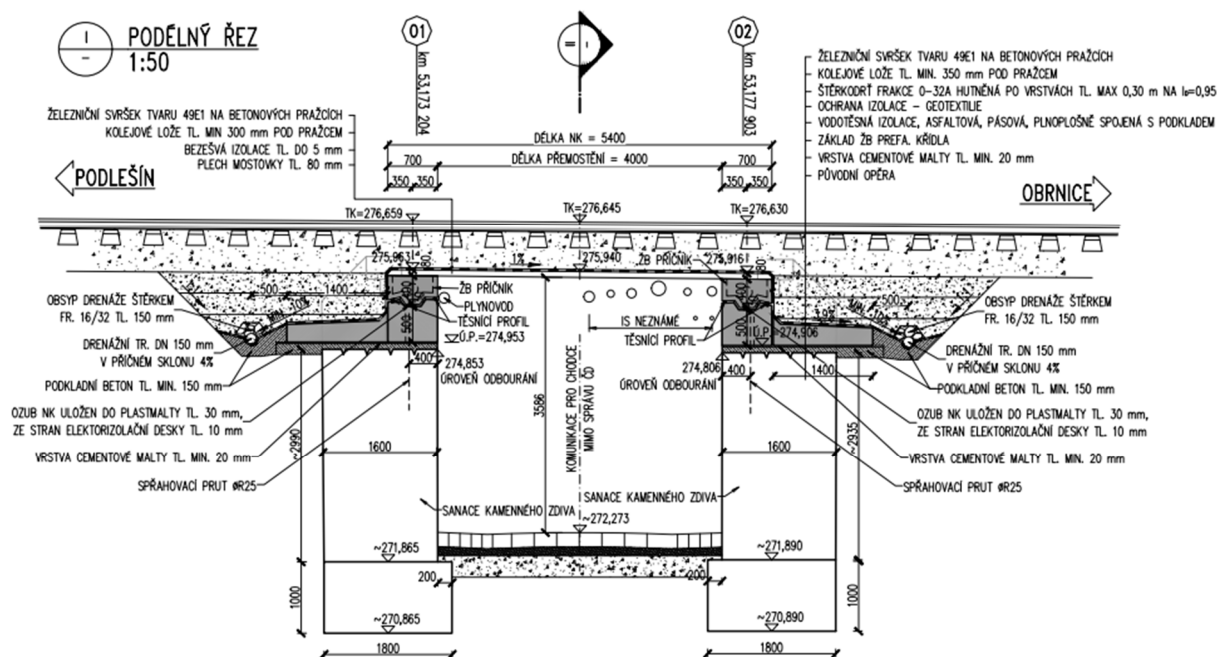
obr: nový stav - podélný řez

Pro most v km 53,161 se navrhuje tlustá deska, která minimalizuje zdvih nivelety koleje a nesnižuje dolní hranu NK, která je limitovaná sítěmi, vedoucími pod ním (viz foto). Toto řešení umožní ponechat tyto sítě ve své poloze tzn. bez přeložek, pouze se ochrání při bourání a nových betonážích resp. při vkládání nové NK.

Návrh směrového a výškového vedení tratě v tomto úseku odpovídá projektu PPK z r.2019 (Sagasta). Směrově bude toto řešení použito, výškově bude proveden zdvih nivelety u mostu v km 53,161 o 100 mm, u mostu v km 53,910 + 50 mm..

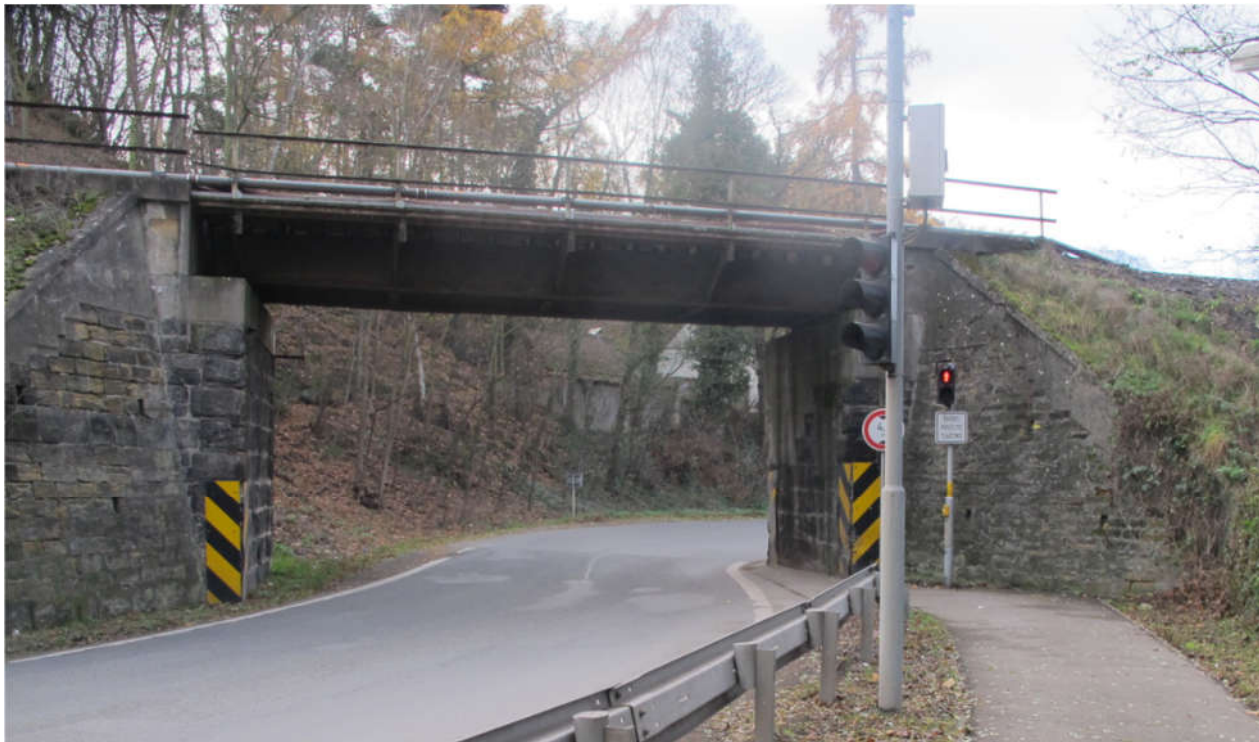
obr.: Současný stav

Most převádí železniční dopravu přes silnici II/118 v intravilánu obce Slaný. 1 mostní otvor s kolmou délkou přemostění cca 9,86 m překonává 1 nosná konstrukce o rozpětí 10,47 m. Ocelová trémová plnostěnná nýtovaná konstrukce bez mostovky s dvojčitými nosníky. Opěry jsou kamenné tížné s kamennými úložnými prahy. Hodnocení mostu je stavebním stupněm K2/S2.

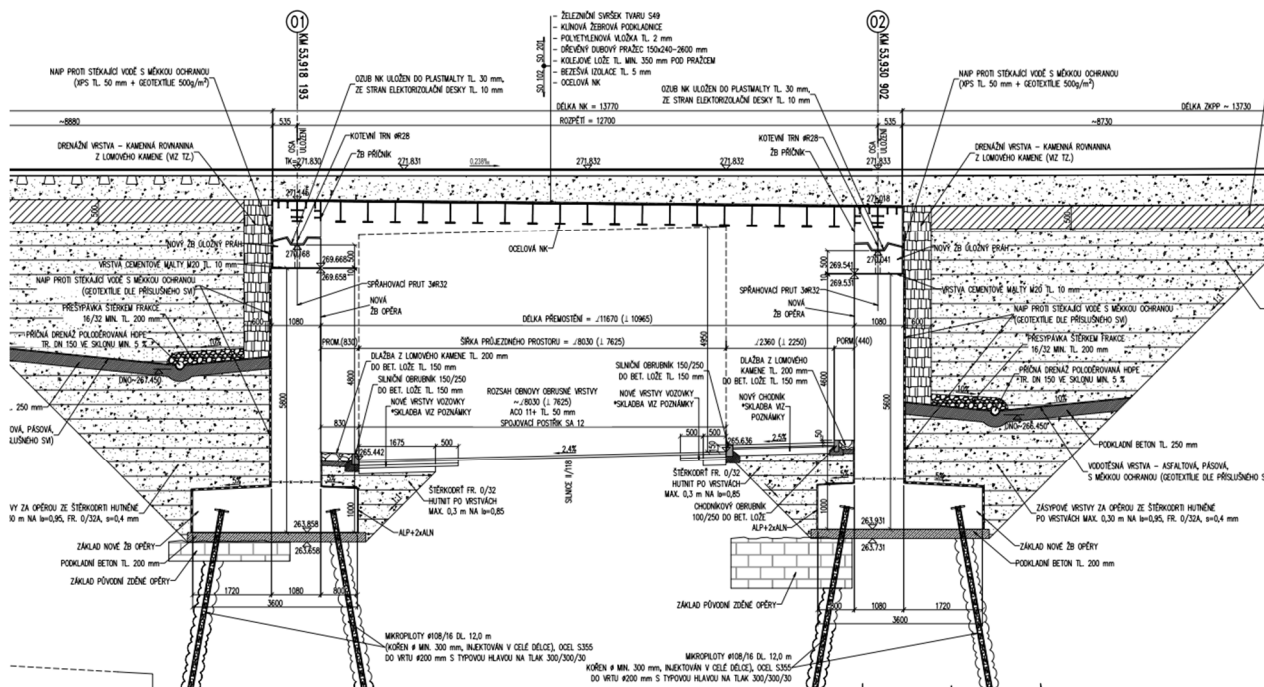
obr: nový návrh - podélný řez

Navrhujeme ocelovou nosnou konstrukci s dolní ortotropní příčnickovou mostovkou a žlb. příčníky, pomocí kterých bude uložena na novou spodní stavbu. Vzhledem k šířkovému řešení pod mostem, kdy zde není zajištěn průchod pro chodce, bude nezbytné celý prostor otevřít – tzn. Obě opěry budou zbourány a postaveny nové tak, aby umožnily bezpečný provoz silniční i pěší dopravy v intravilánu města a zároveň zajistily požadovanou podjezdnou výšku 4,80 + 0,15 m.

Stará nosná konstrukce bude odstraněna, stávající opěry a křídla budou odbourány. Budou zřízeny nové monolitické železobetonové opěry s hlubinným založením. Na opěry z každé strany naváží šikmá monolitická ŽB křídla. Přechod do trati ve sklonu 12% bude vyřešen pomocí prefabrikovaných ŽB úhlových zdí. Nová šikmá ocelová trémová nosná konstrukce o rozpětí 12,7 m s dolní příčnickovou ortotropní mostovkou a plnostěnnými hlavními nosníky bude uložena prostřednictvím ŽB koncových příčníků do ozubu v prefabrikovaných ŽB úložných prazích. Konstrukce je s průběžným kolejovým ložem. Příčníky jsou v modulu 600 mm. Hlavní nosníky jsou z prostorového důvodu skloněny. NK bude uložena v podélném sklonu 1,0 %. Ocelové nosníky jsou z oceli řady S355 a beton koncových příčníků C30/37.

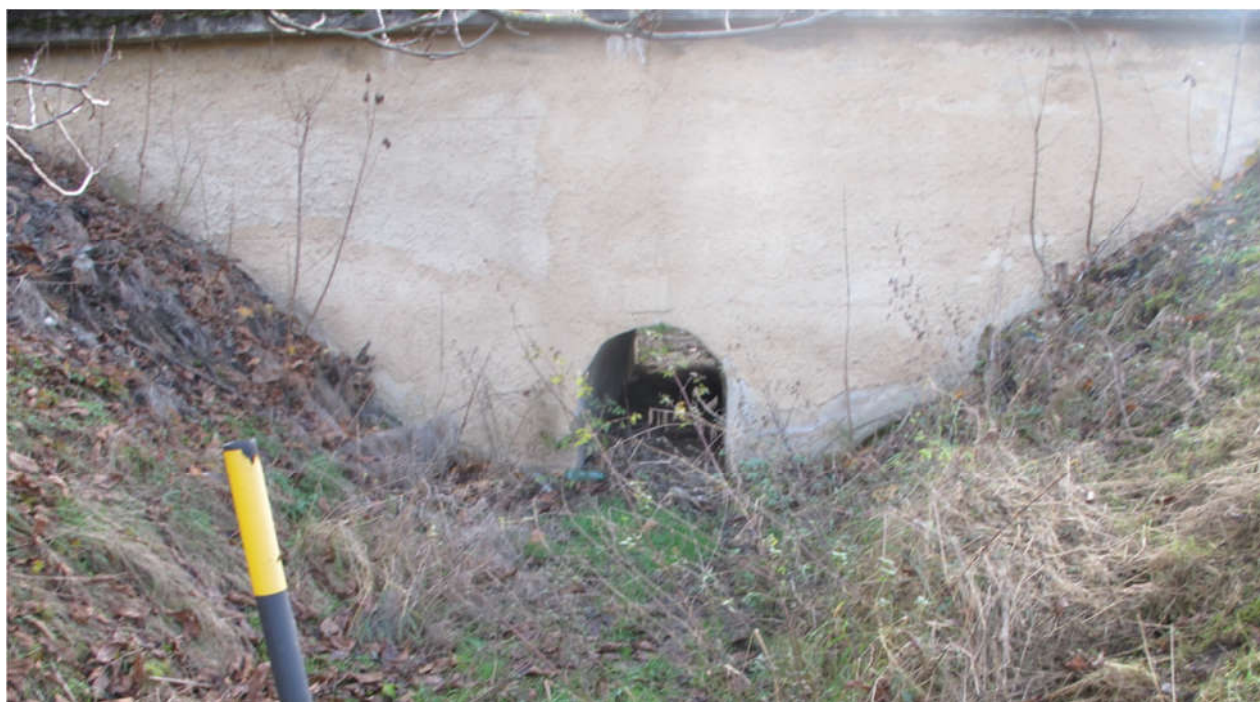
obr: propustek

Dle ZTP se má prověřit zatížitelnost propustku v km 53,685, který leží mezi oběma mosty. Vzhledem k tomu, že propustek je zanesen, žádáme správce SMP OŘ, aby zajistil vyčištění tohoto objektu, abychom mohli provést jeho prohlídku a odebrat vzorky kamenného zdiva pro přepočít.

Kamenný pískovcový klenbový propustek s poprsní zdí se světlou šířkou 1,0 m, výškou 0,77 – 1,06 m, výškou přesypávky 1,85 m a délkou 5,9 m. Zdivo propustku je dle diagnostického průzkumu ve velmi nevyhovujícím stavu (značně prosakující voda, velké množství širokých trhlin, nízká pevnost pískovcového zdiva), který si žádá rekonstrukci propustku.
