EXprojekt s.r.o.

REKONSTRUKCE MOSTU V KM 155,900 TRATI BŘECLAV – BRNO

Stavebně technický průzkum

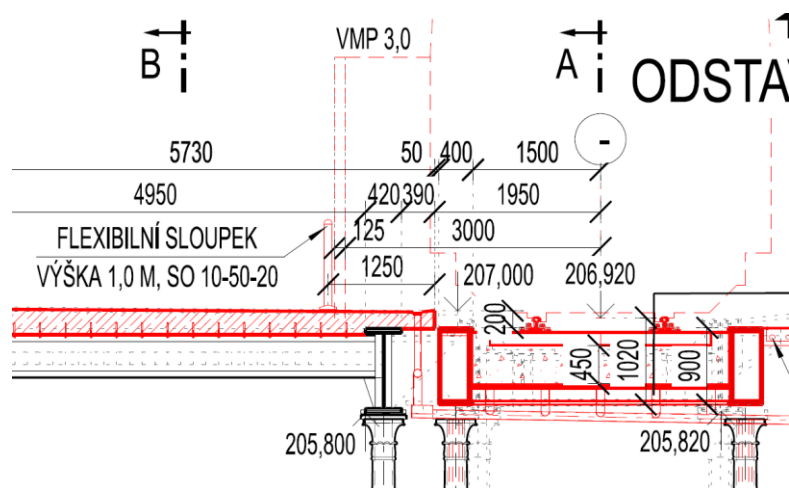
Obr. 1 – Příčný řez mostními konstrukcemi

Nedodržení VSMP bude v manipulační koleji v odstavném nádraží, která leží na památkově chráněném mostním objektu. V těsné blízkosti koleje se nachází bývalé nástupiště na vedlejší mostní konstrukci, které již funkci nástupiště neplní. Z důvodu velmi stísněných prostorových poměrů při rekonstrukci mostu pod památkovou ochranou není možné do prostoru původního mostu navrhnout novou mostní konstrukci se standardními předpisovými a normovými parametry. Pro snížení hlukové zátěže na okolní zástavbu, bylo na výrobních poradách dohodnuto sledovat variantu mostu s průběžným kolejovým ložem. Bývalé nástupiště na sousedním mostě bude přestavěno na neveřejnou komunikační plochu. Ta bude tvořena železobetonovou deskou, která niveletou kopíruje původní asfaltový povrch a hrana této desky se nachází 1,95 m od osy koleje, ve výšce 80 mm nad TK a 200 mm nad plochou kolejového lože. Odstranění plochy bývalého nástupiště, která zasahuje do VSMP není možné odstranit z důvodu památkové ochrany mostu.

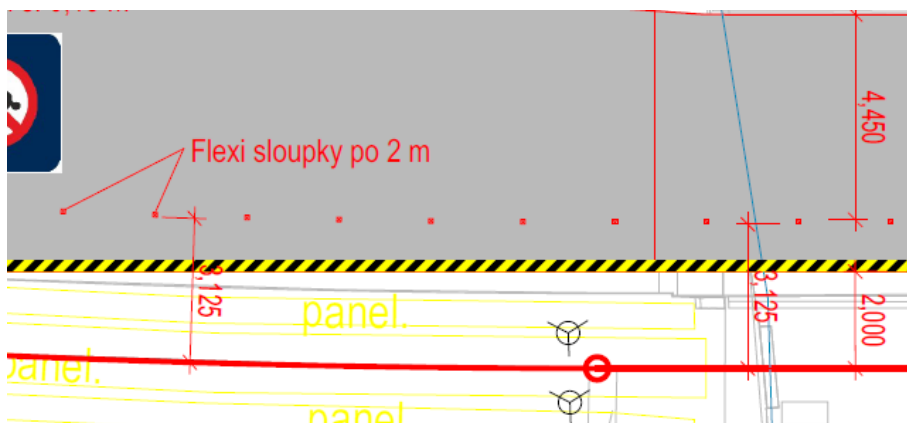
Hrana neveřejné komunikační plochy (bývalého nástupiště) bude opatřena černo-žlutým šrafováním dle ČSN ISO 3864-1 a TNŽ 34 2605. Na neveřejné komunikační ploše (bývalém nástupišti) budou osazeny flexi sloupky ve vzdálenosti 3,125 m od osy po vzdálenosti 2 m.

Obr. 2 – Detail bezpečnostního opatření překážky VSMP

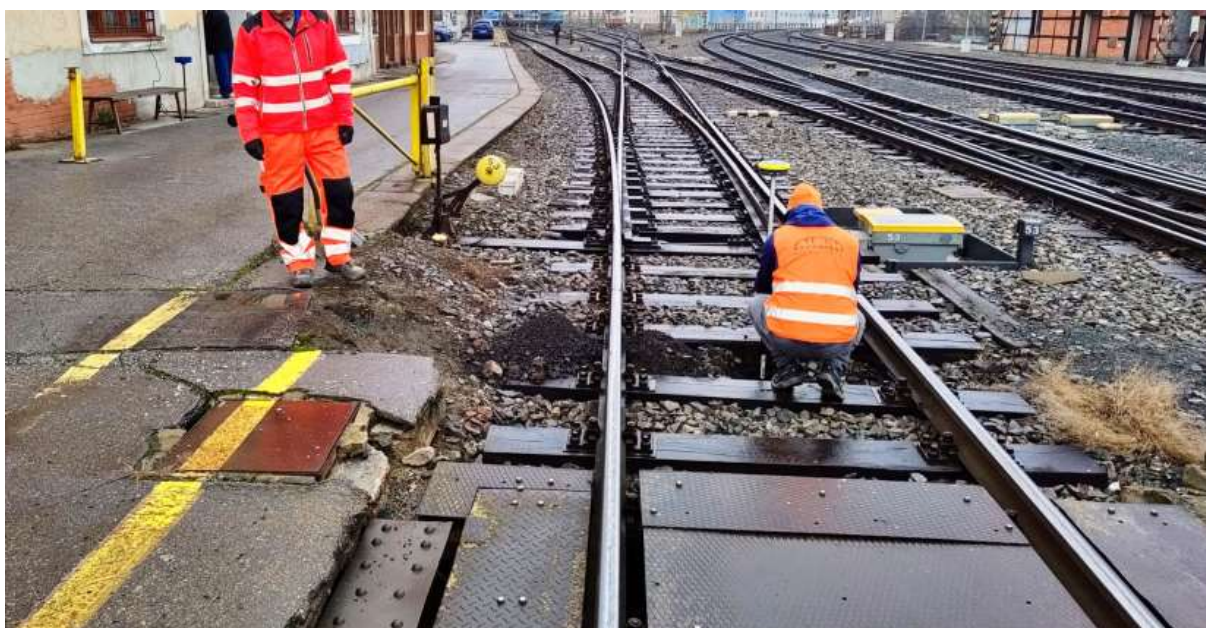
Obr. 4

Obrázek 4: Umístění kopané sondy na mostě č. 801 (detail)

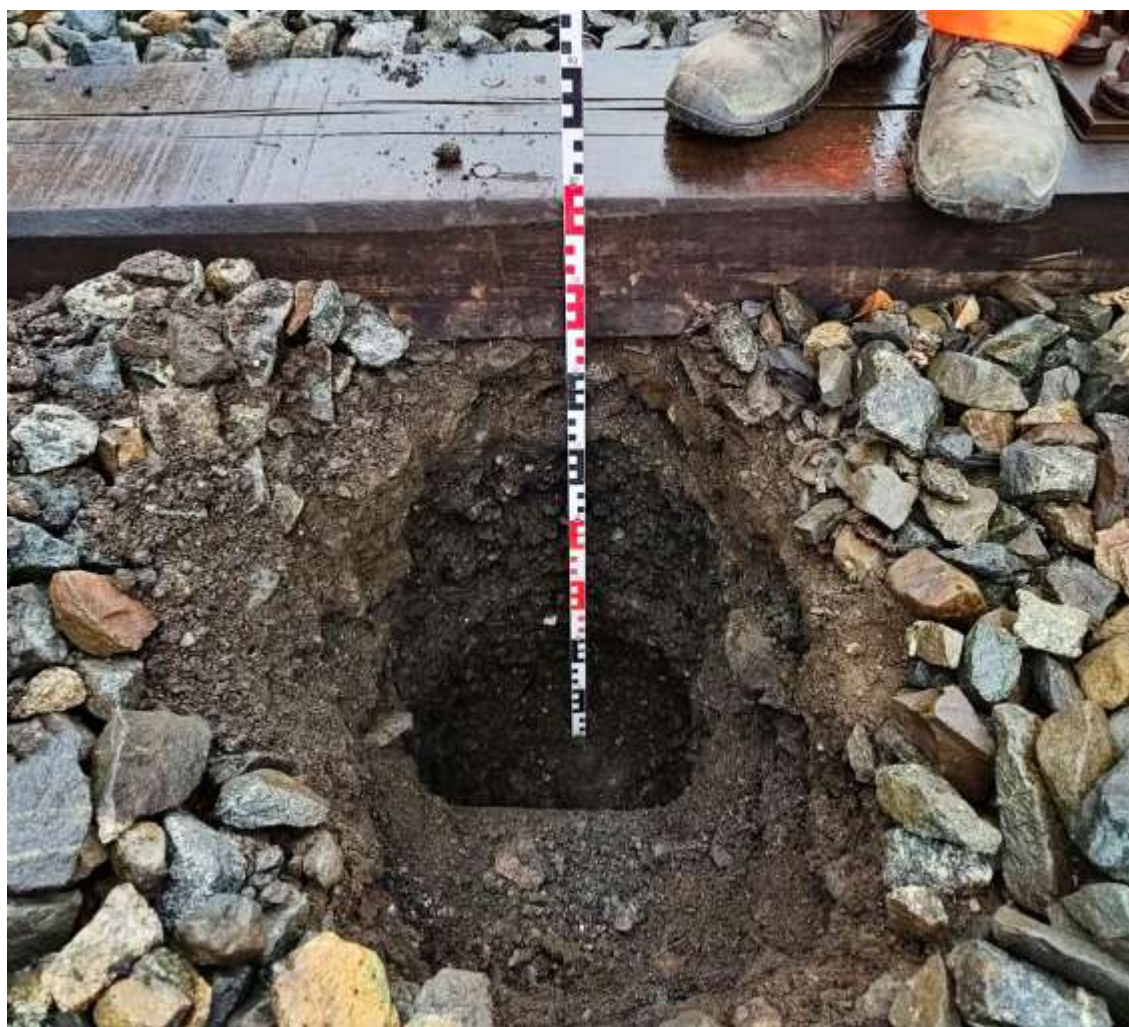
Pro zjištění GPS souřadnic vrchu klenby (mostní opěry) byla dne 5.12.2022 za polojasného počasí při teplotě 2 °C provedena ve spojovací koleji Brno hl.n. – Odstavné nádraží kopaná sonda do hloubky 80 cm pod HPP. Sonda byla umístěna mezi pražce ve vzdálenosti 200 cm od hrany opěry. Na dně kopané sondy bylo dosaženo betonového podkladu.

Obrázek 5: Hloubka kopané sondy – 80 cm pod HPP

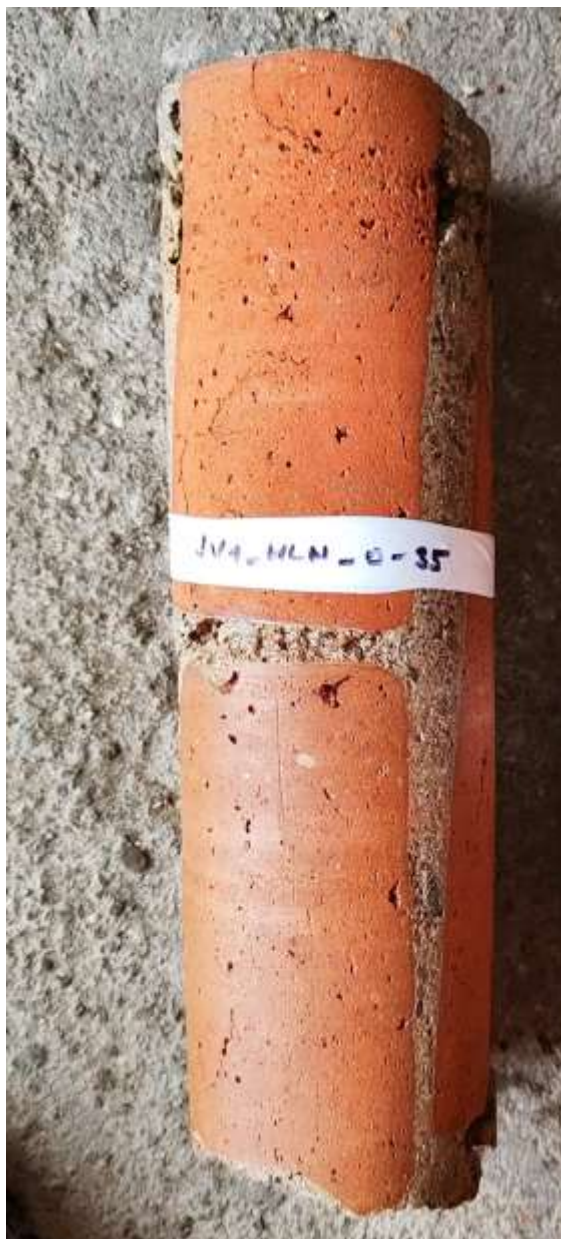
V mostní opěře ve výšce 1,4m od pozemní komunikace, cca 0,95m od pravého kraje dveří byla provedena sonda JV1, za účelem získání reprezentativního vzorku pro zkoušku pevnosti v tlaku. V tomto místě byl proveden jádrový vrt $\varnothing 100$ do hloubky 0,48m. Označení laboratorního vzorku je JV1_HLN_0-35.

Obrázek 6: Odebraný vzorek z opěry O2 – JV1_HLN_0-35

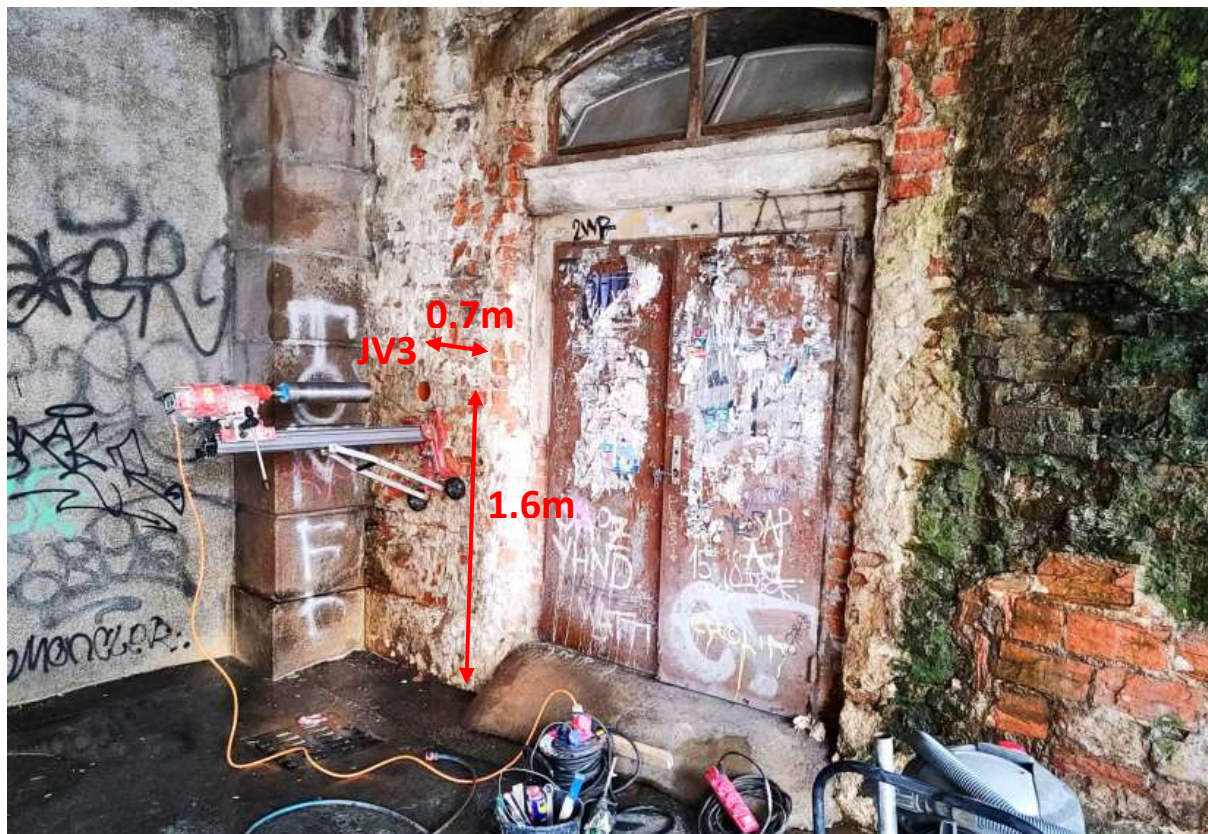
V mostní opěře ve výšce 1,6m od pozemní komunikace, cca 0,7m od pravého kraje dveří byla provedena sonda JV3, za účelem získání reprezentativního vzorku pro zkoušku pevnosti v tlaku. V tomto místě byl proveden jádrový vrt $\varnothing 100$ do hloubky 0,53m. Označení laboratorního vzorku je JV3_HLN_5_30.

Obrázek 8: Umístění jádrového vrtu JV3

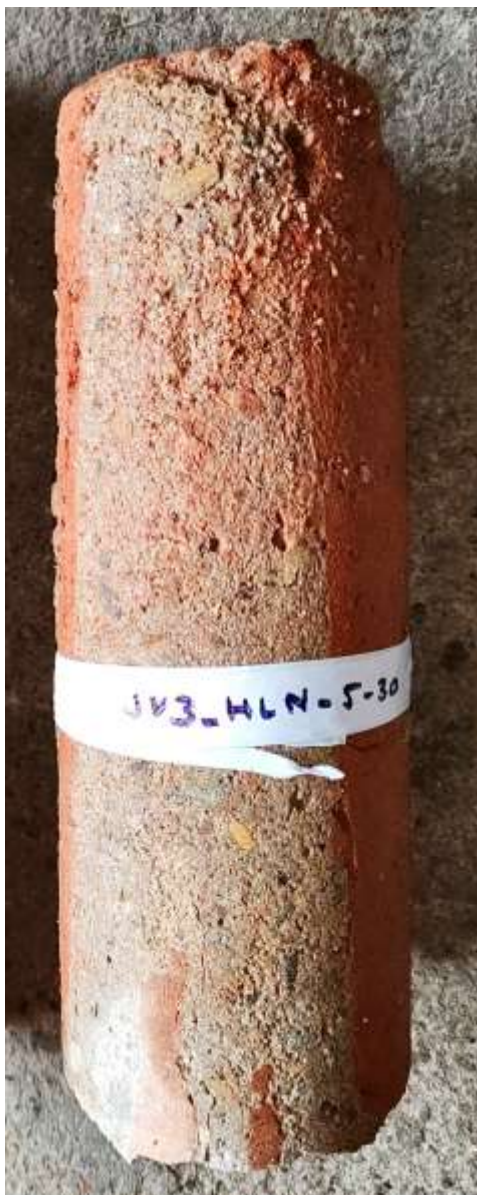
Obrázek 9: Odebraný vzorek z opěry O1 – JV3_HLN_5-30
